事故事例データベース<個票>

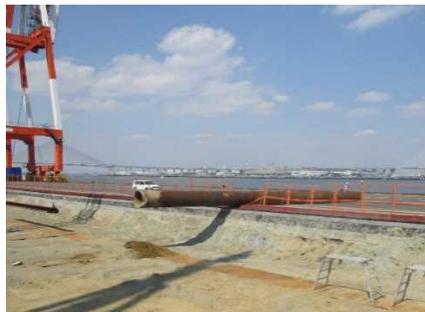
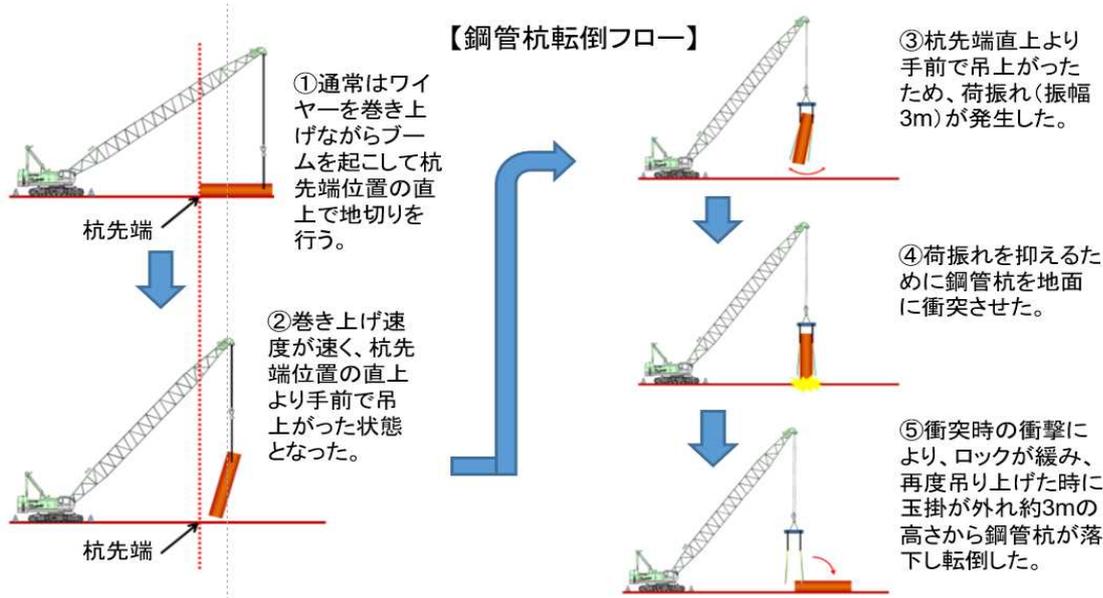
災害発生状況図

仮置きしてある鋼管杭(φ1,000mm・L=20.5m)をクローラー crane(200t吊)にて吊り上げた際に荷振れが発生し、それを止めるために鋼管杭を地面に着地させ、衝撃を与えたことにより玉掛け用具が吊り金具から外れ、鋼管杭が転倒した。
12:45安全打合せ、13:50事故発生

- ①鋼管杭の吊り上げ速度が速かった。
- ②玉掛け用具の禁止行為(玉掛け用具に衝撃荷重が働くようなクレーン操作)を行った。
- ③クレーン作業に対して十分な指導・教育をしていなかった。
- ④作業手順書のとおり作業が行われていないことを見過ごした。

- ①元請職員及び作業員に対して、玉掛け用具の取扱説明書の熟知及び荷振れが生じた場合の対応について、安全教育を徹底する。
- ②クレーンの吊上げ動作及び作業時間等の管理を徹底する。
- ③合図者は、クレーン運転手から見やすく、作業状態がよく分かる位置で合図を行うことを徹底する。
- ④元請職員においても、作業員の不安全行動を確認した場合に注意喚起ができる体制を整える。

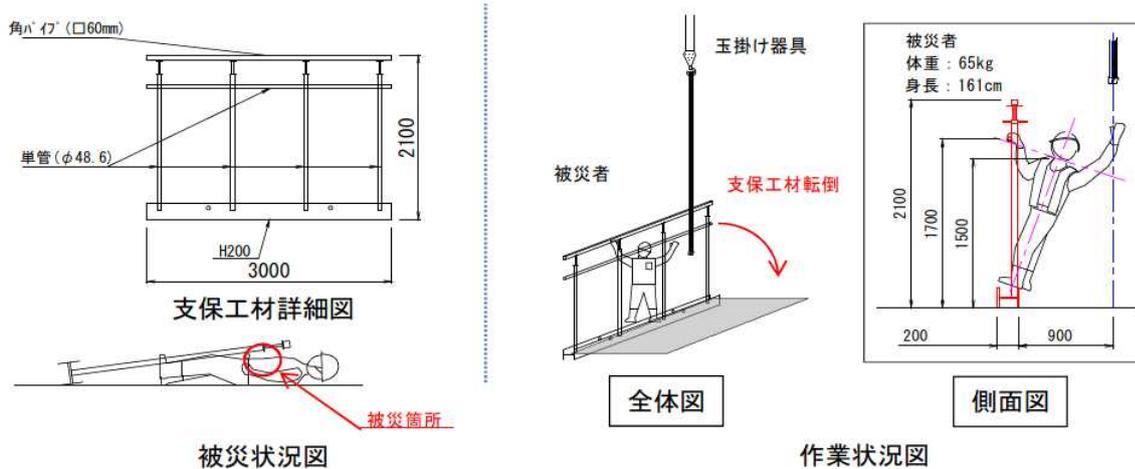
災害発生状況図

支保工材に玉掛けをするため支保工に乗り、支保工の上部を片手で掴み、クローラークレーンから吊り下げられていた玉掛け器具を体を乗り出して掴もうとしたところ、支保工材が被災者側に倒れ、被災者の腹部が支保工材に挟まれ負傷した。
08:45 作業開始、13:55 事故発生

- ① 支保工(H鋼)の上に乗って玉掛け用スリングロープを引き込むため、上向きで身を乗り出して作業を行った。
- ② 支保工(設置組立)の作業手順書はあるが、玉掛け方法の詳細まで記載していなかった。

- ① 支保工(H鋼)の上に乗って玉掛け作業を行わない。玉掛け用具を手の届く位置まで下ろしてから回し込む。
- ② 外力が加わっても倒れないように、支保工材を固定する。
- ③ 作業手順書に玉掛け方法の手順を追記して周知徹底する。

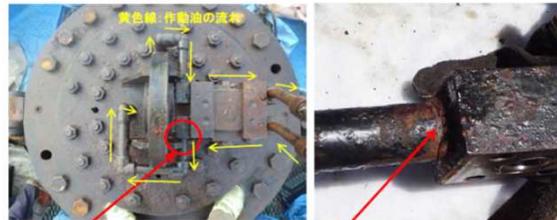
配管溶接部亀裂確認箇所

亀裂(約上部半断面に確認)

配管はカプラーに嵌込ませ、継目を溶接固定する構造であり、その溶接部に亀裂が確認された。亀裂配管の外側は茶色変色しており、腐食が確認された。

【配管溶接部亀裂の原因推測】
スパッド内部油圧ジャッキ上部配管(溶接部)に、経年劣化(腐食)と油圧稼働時の振動による疲労が蓄積し、内部圧力に耐えられなくなり、亀裂が生じたと推測される。

- ①船員及び専門メカニックの複数人の手で、多角的な目で点検する。また、溶接部の点検に注視し確実に点検を実施する。
- ②油圧配管に関しては腐食、劣化等の点検を実施するが、溶接部に関しては溶接検査を実施する。外観点検に加え、点検履歴、スパッドの稼働履歴、修復履歴を確認考慮し点検する。また、溶接部に関しては溶接検査後、新規に防食塗装を行う。
- ③内部スパッドは外部スパッドの中であるため、日常的な目視点検が困難。このため、作業開始前の油圧点検に加え、スパッド稼働時にも油圧の動きに異常がないか確認を行う。

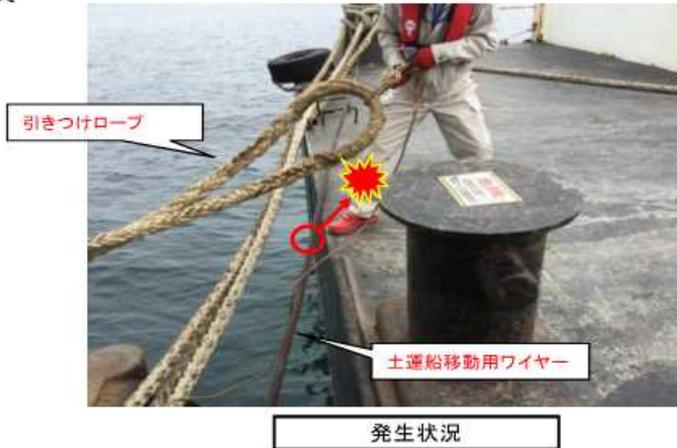
発生状況写真

本船(トレミー船)に土運船を引き付けるための引き付けロープをとる際、土運船移動用ワイヤーが張り、ロープを受け取ろうとしていた船員の右足すねにあたり、負傷した。

- ①土運船移動作業中の被災者自身の判断により危険箇所に入り、引き付けロープを受け取ろうとしている時に、三船団(トレミー船、土運船、ガット船)の異なる挙動により、土運船の移動用ワイヤーが張り右すね部に接触した。
- ②被災者が危険箇所に入り、引き付けロープ用の補助ロープを被災者に渡した。

- ①土運船移動作業時は作業員指揮者から作業従事者全員に無線で指示を行い、各自が持場に就いたら指差呼称をする。
- ②土運船の甲板上にトラテープを貼り危険箇所を明示し、土運船移動作業中には危険箇所への立入を禁止とする。
- ③ワイヤーロープと干渉しないよう土運船船尾側の手摺りを切断する。
- ④作業員従事者全員が安全当番を交代で行うことで安全意識の再構築する。
- ⑤作業員従事者全員で作業状態の確認を行い、不安全行動を見逃さないようにする。

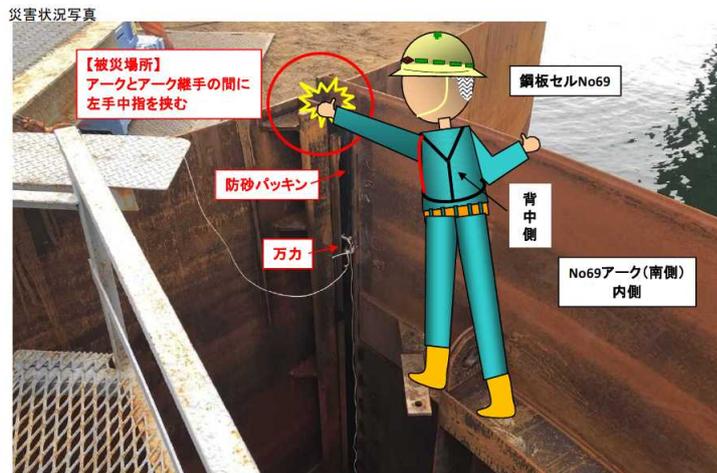
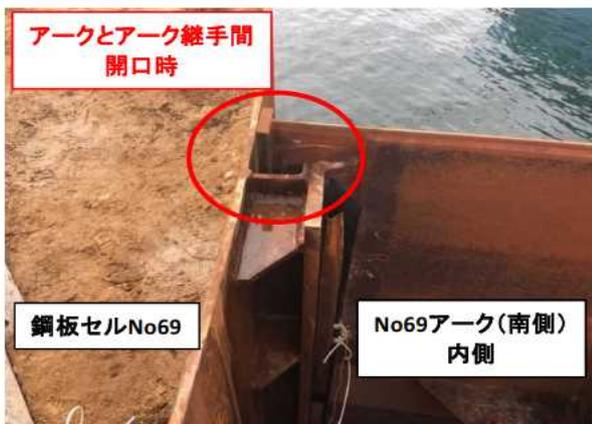
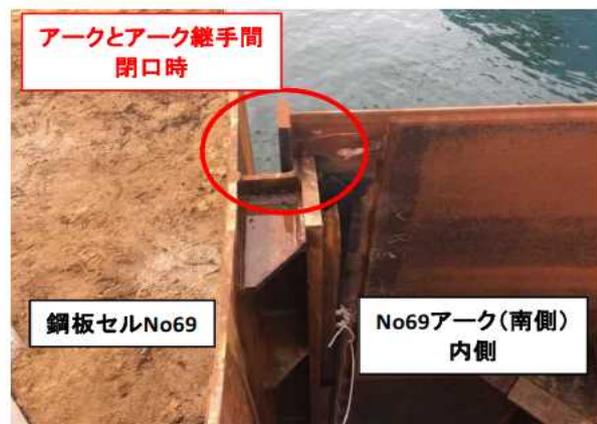
災害発生状況図

セル式護岸上部工のアーク継手施工中、防砂パッキン固定用クランプの取り外し作業を行っていた際、潮流によるアークの動揺によりアーク本体とアーク継手との隙間に指が挟まれ左手指指尖部を負傷した。
05:20作業開始、07:10事故発生

- ①アークとアーク継手に潮流によるアークの動揺で隙間ができることを見落としていた。
- ②作業手順書が未作成であったため、アークが動揺している中で、不安定な姿勢で作業を行った。

- ①アーク設置後はアーク継手保護カバーを設置する。
- ②作業手順書を作成する。作業ができる高さまで中詰材を投入し、中詰材による足場が出来た状態になってからクランプの取り外し作業を行う。

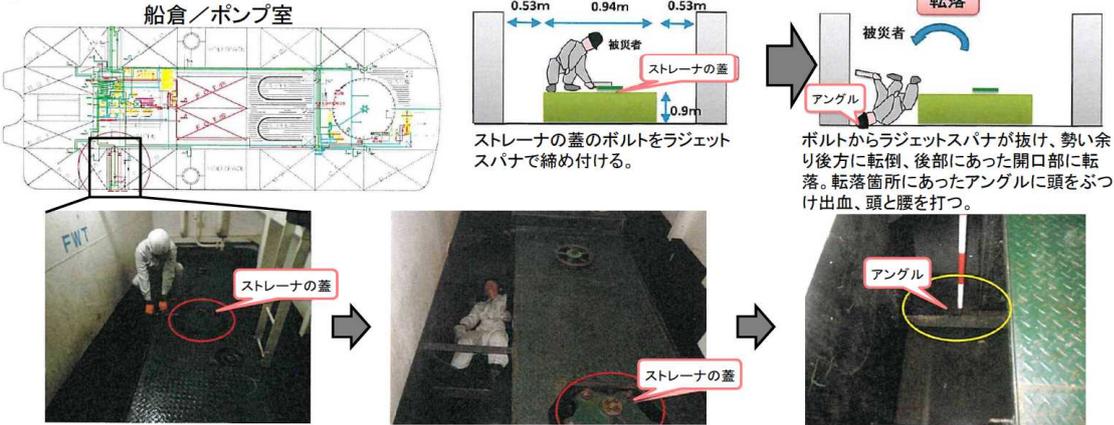
【事故発生状況図】

朝礼後、浚渫開始までの待機時間を利用してストレーナの清掃を行った。清掃を終え、上蓋を閉める際にボルトにかけていたラジエツトスパナが外れた勢いで後方に転倒したため、ストレーナ横の開口部(高さ90cm)に転落し腰部を打撲した。また、船底のアングルで頭部を打撲し、出血した。
7:15朝礼、7:30ストレーナ清掃作業開始、8:25事故発生。

- ①被災者が開口部の不安定な箇所を足を据え、ラジエツトスパナをボルトにしっかり固定しない状態で力を入れた。
- ②保護帽を着用していなかった。
- ③日々の朝礼やKYミーティングにおいて、作業手順の確認や危険予知活動を行っていたが、ストレーナ清掃作業については行っておらず、注意喚起が不足していた。

- ①安定した姿勢で作業を行う。なお、昇降には昇降設備を使用する。また、ラジエツトスパナがボルトに確実にかみ合っていることを作業員と作業責任者が確認しながら作業を行う。
- ②船倉内作業時は保護帽着用を徹底する。
- ③作業手順書を作成し周知するとともに、作業時には元請、下請で手順書に沿って行っているか確認する。その他の作業も含めた現場全体における危険箇所の点検を実施し、必要に応じて作業手順書の作成や開口部養生を行う。

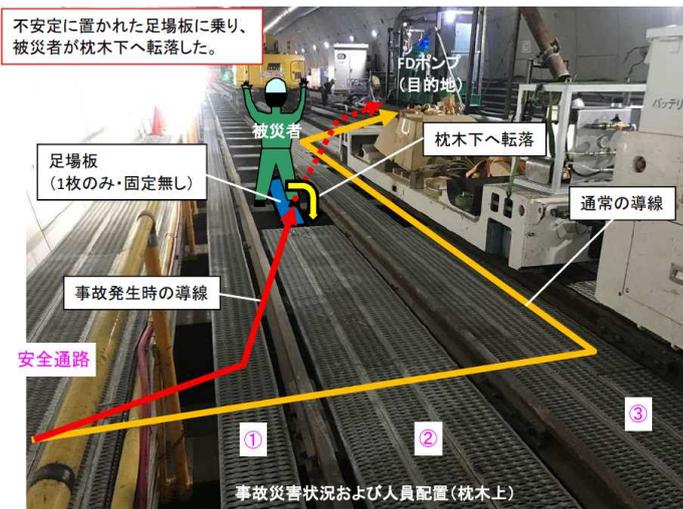
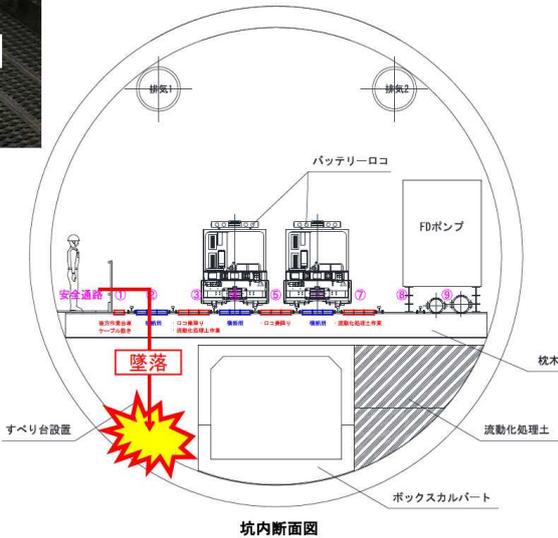
事故災害状況および人員配置図

シールド工の泥水設備工においてFDポンプのインペラ交換のため、シールド坑内にて、作業の技術指導を行っていたところ、安全通路からFDポンプ側へ移動する際、足場端部から約3.3m下に転落し負傷した。
7:15 作業開始、14:00 事故発生

- ①安全通路・作業通路に関して指導していたが、作業員は決められた通路を通らず、足元をよく確認せずに不安定な足場板上を通過してしまった。作業員の理解度の確認が不十分であった。
- ②すべり台設置箇所をふさいでいた足場板を作業員が他の作業に転用した際に開口部の明示、養生をしなかった。

- ①軌道内横断箇所を看板で表示し、蛍光テープで明示する。
- ②入坑する全業者(設備・スポット業者を含む)に安全通路や作業通路の状況を詳しく説明する。
- ③すべり台部(開口部)やポンプ室区間(開口部)の足場板は原則撤去しない。またそのことを周知する。やむを得ず撤去する際はカラーコーン等で撤去箇所を明示し、手すりや親綱で養生する。
- ④すべり台部(開口部)やポンプ室区間(開口部)には、足場板下に落下防止ネットを設置する。
- ⑤シールドトンネル全線の足場板を点検・是正する。現場巡回点検表を作成し点検記録を残す。

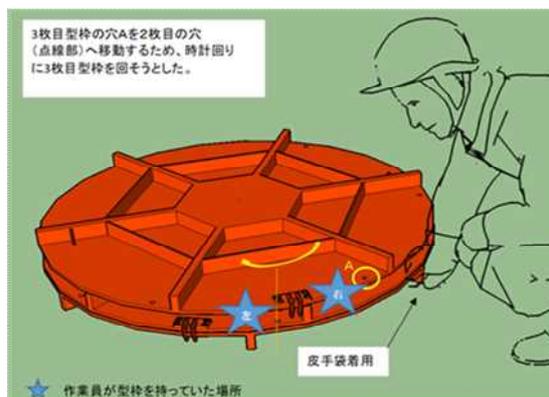
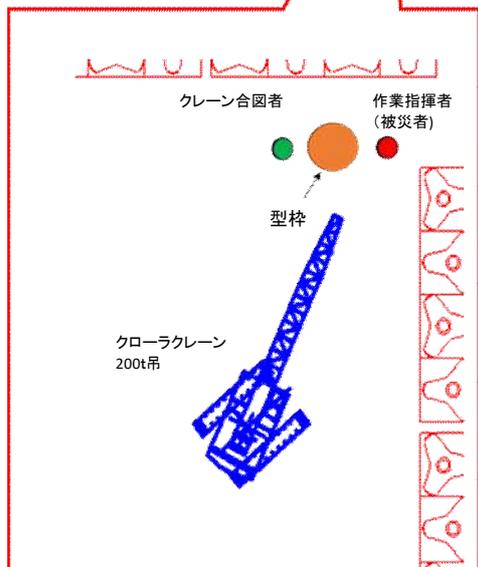
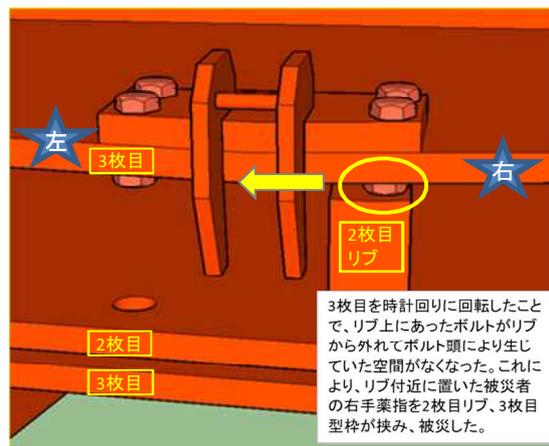
型枠積み重ね状況

型枠の脱型作業、消波ブロックの転置作業及び、型枠を搬出するための集積作業に従事。午後も引き続き集積作業に従事。型枠は、9枚一組に集積予定で、クレーンにて所定の位置に重ね、荷崩れが生じないように型枠端部にある穴を合わせ、その穴を番線で固縛する計画であった。集積作業中、9枚のうち3枚目を積んだ際、穴の位置がずれていたため、被災者が型枠端部を手でつかみ人力で動かしたところ、2枚目と3枚目の間に隙間が生じていたため指を挟まれた。

- ①当該作業では、クレーンにて型枠を吊り上げ大まかに穴の位置を合わせた後、吊り下ろし人力で微調整をしていた。型枠を積み重ねても、指等が挟まれる程の隙間が生じることはほぼなく、型枠にもがたつきがなかったため、被災者は隙間に気付かず被災。
- ②作業手順の周知会等にて手足の挟まれについて注意喚起はしていたが、被災者がそのリスクを具体的には認識しておらず、油断し安易に作業を行ったことが主要因。

- ①受注者においては、当該作業前に手順周知会の開催。協力会社が実施するKYミーティングへ元請職員も積極的に参加し、作業員の慣れに伴う油断をしないように指導。
- ②同様の油断による事故が発生しないよう、今回の事例の水平展開。直近に消波ブロック型枠の片付けに関する周知会の実施。作業標準書への作業上の要点へ具体的手順を記載。作業再開後に店社安全パトロールの実施。

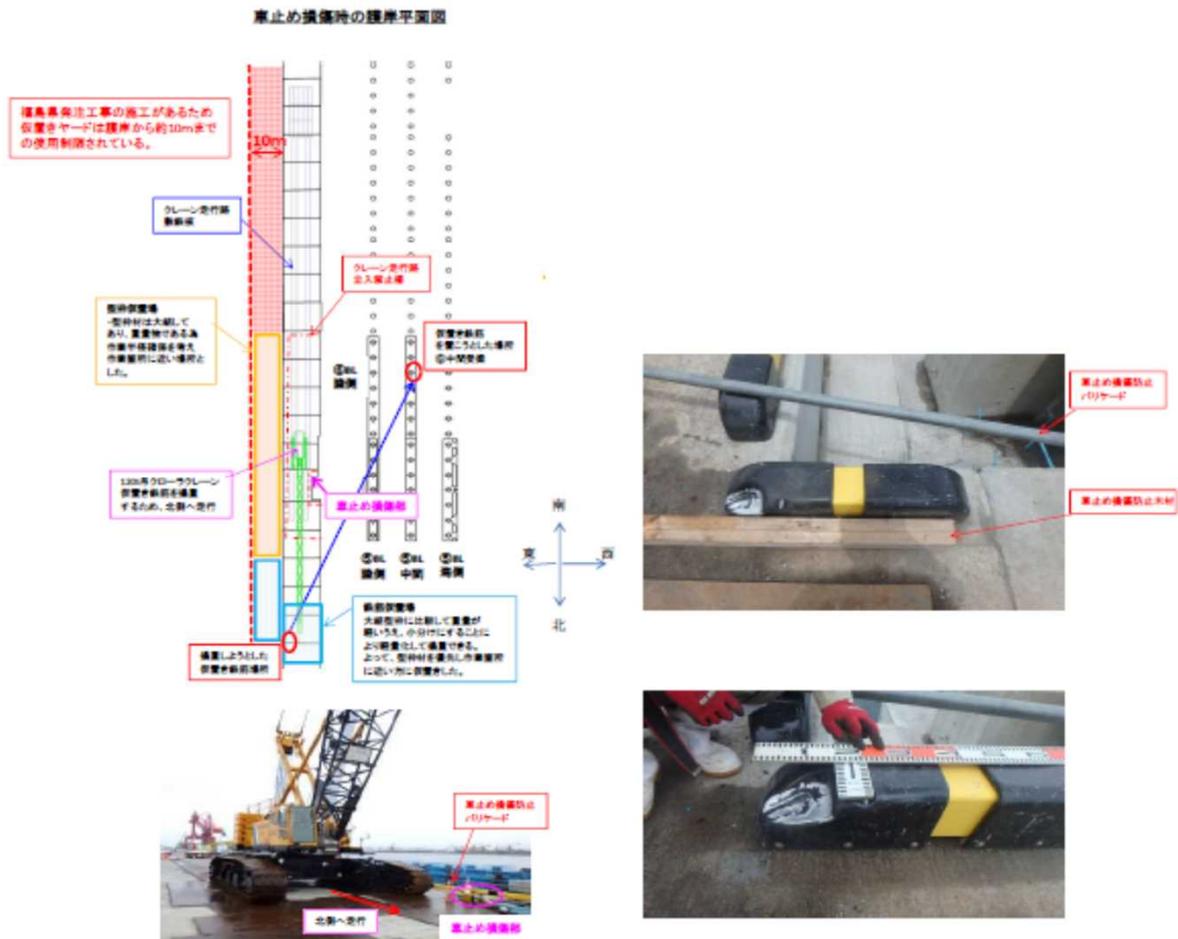
災害発生状況図

クローラークレーンオペレータは、車止を認識していたが、キャタピラーとの離隔はあると思込んで走行し、キャタピラーが車止めに接触し損傷した。

- ①クレーンオペレーターの走行に支障ないとの思い込み。
- ②オペレータから視認可能であった事から誘導員を配置していなかった。
- ③車止めには、接触防止バリケード及び損傷防止木材を設置していたが、他作業の支障となるためバリケードを一時移動。作業終了後元に戻さなかった為、バリケードは損傷防止の機能をはたしていなかった。

- ①「慣れ、思い込み」による災害を防止するため、ヒューマンエラーに対する安全再教育を行う。また、本社安全パトロールを実施し、安全講話・対策の確認を行い、作業員の安全意識高揚を図る。
- ②損傷対象部のバリケードには、ポールを立てる等明示と損傷防止木材の設置を強化しオペレータからも更に認識し易いよう改善する。
- ③クレーン前進時においても移動時は誘導員を配置し、誘導員のもとで走行を行う。
- ④立入り禁止柵(バリケード等)の、重要性、必要性、作業上必要で一時移動する際のルールについて再教育を行う。

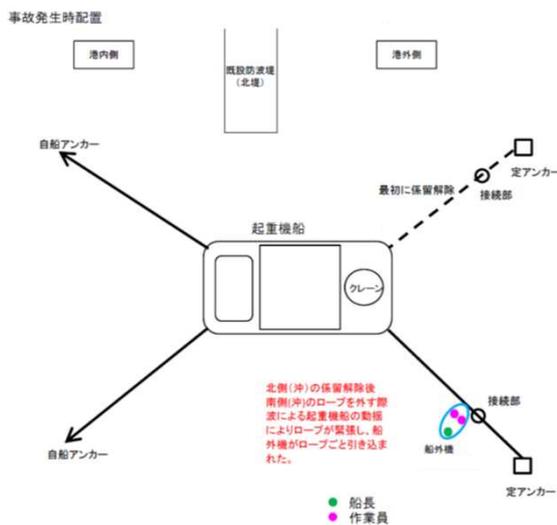
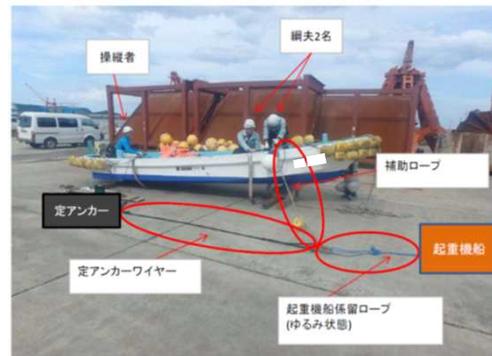
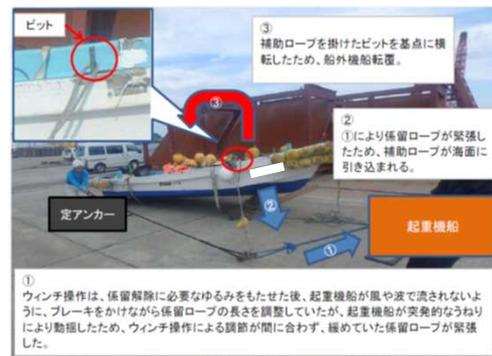
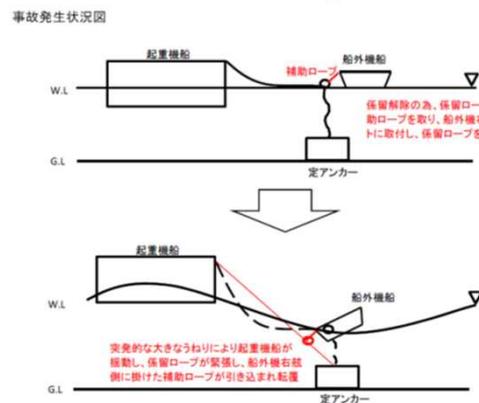
災害発生状況図

係留索解除用に船外機船に繋いだ補助ロープが、突発的なうねりにより起重機船が動揺したため海面に引き込まれ船外機船が横転し転覆した。同時に作業員2名、船長1名が海中に落水した。(怪我無し、体調に異常無し)

①突発的なうねりによる。

- ①突発的なうねりに備え起重機船に見張員を配置し海象状況を確認しながら作業を行う。
- ②見張員がうねりを確認した場合は係船作業を一時中断する。
- ③作業開始前に波の状況を確認し作業員に周知する。
- ④突発的なうねりにも安全に対応するため、ランクを上げ鋼製の作業船を使用する。
- ⑤アンカーワイヤー補助ロープのアイ部に別途救助ロープを取付け、アイ部を直接持たないようにする。
- ⑥適度な余裕を持たせロープを巻き出す。
- ⑦突発的なうねりが発生することについて作業員に再教育を行う。

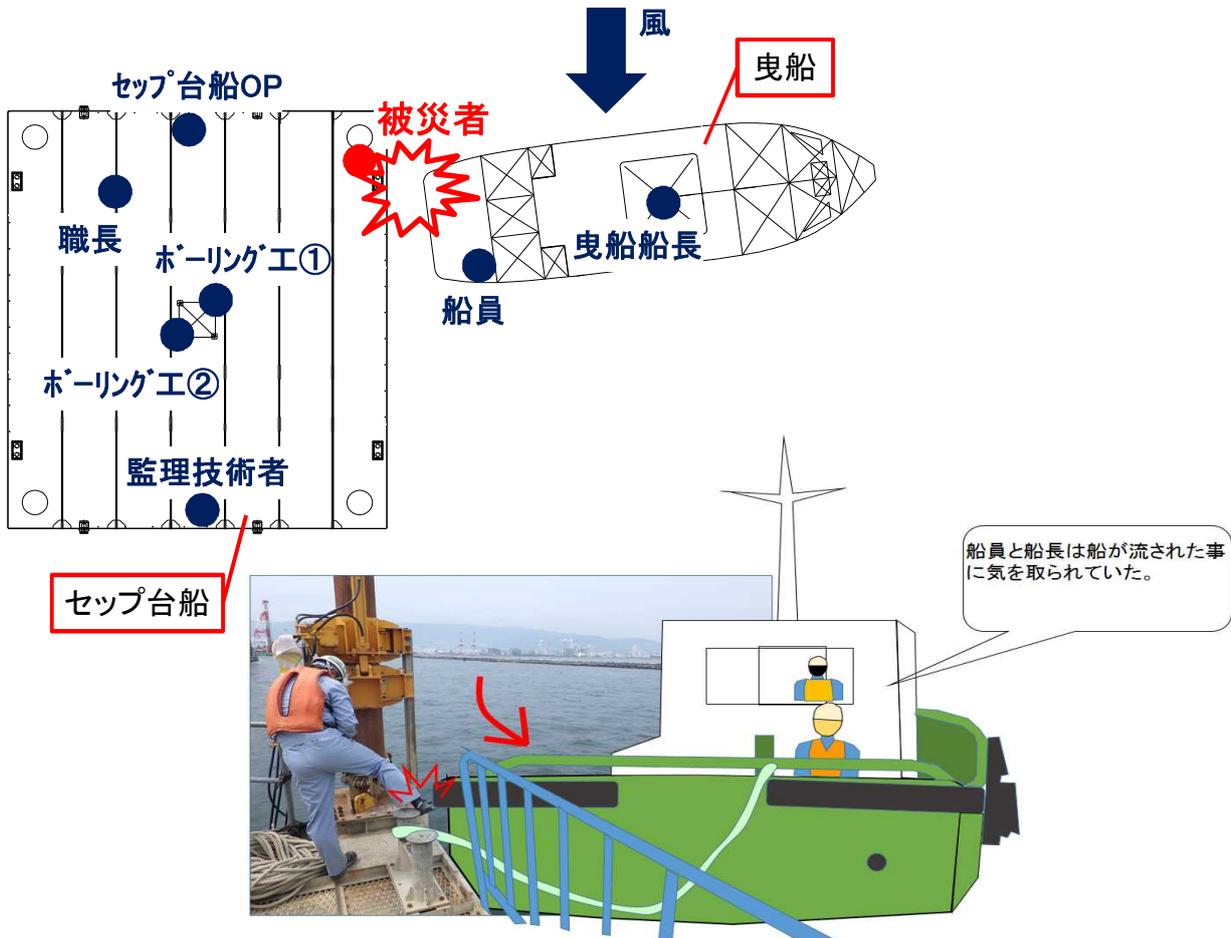
災害発生状況図

チェックボーリングのセップ台船曳航準備時、曳船を後進で台船に近づけ、台船側にいた被災者が曳航ロープをビットにかけた。曳航ロープを取り終わった後も被災者は足をビット横に置いていたところ、風に流され台船に近づいてきた曳船から逃げ切れず、右足かかとをビットと曳船防舷材の間に挟み負傷した。
7:45朝礼、13:00打合せ、KY活動、当該作業開始、13:25頃災害発生

- 被災者は被災場所が危険である認識が不足、曳航ロープを取った後も危険箇所である台船端部から待避せずよそ見をしていた。
- 曳船との連絡合図を行っておらず、風で曳船が流されていることに気付くのが遅れた。
- 台船ビット周りに危険個所の明示・注意喚起表示がなかった。
- 曳航準備時の危険動作に関わる安全教育・訓練が不十分であった。

- ①②作業指揮者がインカム付き無線機にて作業員、船員に指示・合図・注意喚起を行う。また、曳船と台船が接近しないよう、曳航ロープの受け渡しにはハッカーを用いる。
- ③曳航作業時の危険箇所をペンキで明示するとともに、曳航作業時は危険箇所を立入禁止とし、注意喚起看板を設置する。
- ④曳航作業に関わる手順の徹底及び安全教育を行う。

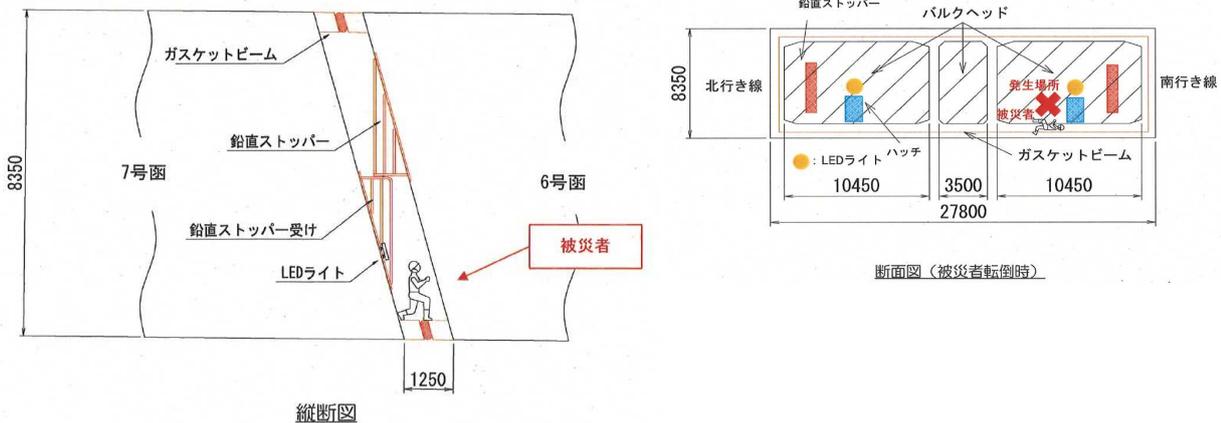
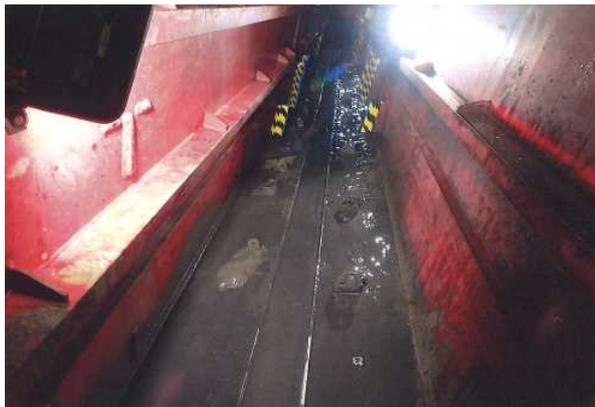
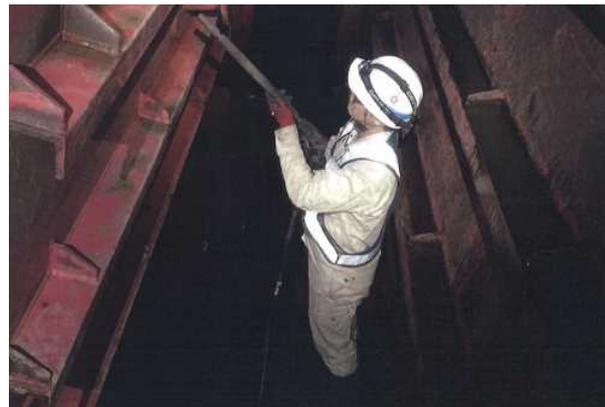
災害発生状況図

被災者は、沈埋函6号函と7号函の継手(バルクヘッド間)をハイウォッシャーで清掃中に足を滑らせて真後ろに転倒し、背中を打った。JV職員、職長が付き添い被災者を事務所へ移動させ、その後工事車両で夜間救急病院へ搬送した。
16:00 作業開始, 20:30 事故発生

①狭く滑りやすいバルクヘッド間で、バルクヘッド面にハイウォッシャーを向け至近距離から起動したため、反動で体が振られ転倒した。

①作業手順書にバルクヘッド間清掃の特徴を記載し、作業手順を再周知する。

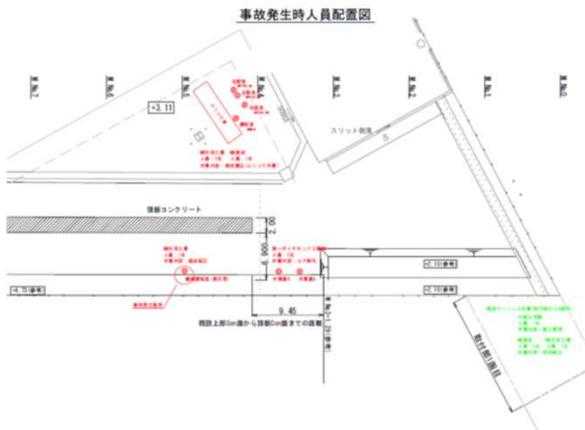
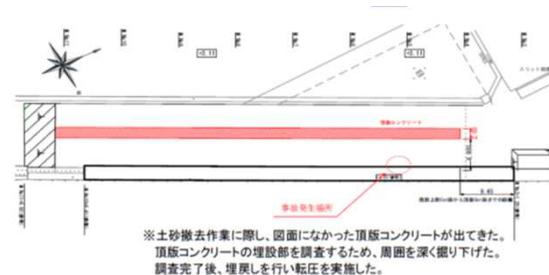
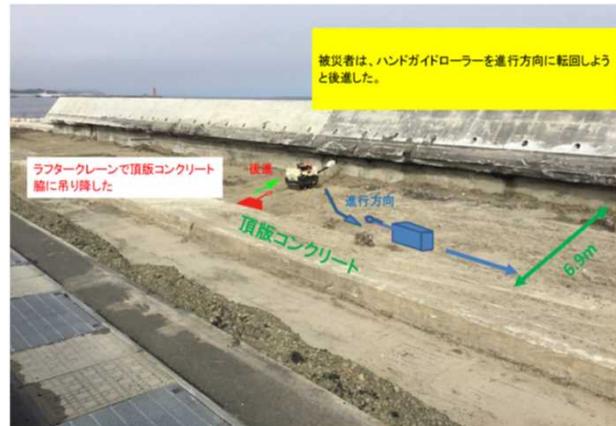
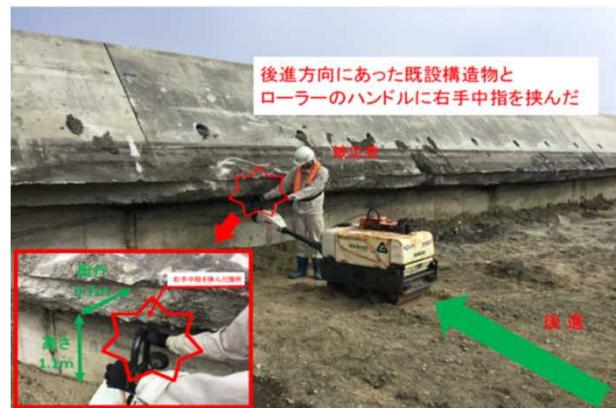
災害発生状況図

昼休憩後、土砂撤去(掘削)箇所の不陸整正(ハンドガイドローラーを後進させて転圧作業)を実施していたところ、進行方向にあった既設構造物(コンクリート擁壁)の笠部分とハンドルを持っていた右手中指が挟まれて被災した。

- ①危険箇所を軽視し、作業に油断があった。
- ②挟まれ等の危険性がある箇所に明示が無かった。
- ③作業手順書に不備があった。
- ④現場責任者が日常巡視を疎かにしていた。

- ①現場不一致が発生した場合は発注者と協議の上、施工計画書の変更を行い、それに基づく作業手順書・作業計画書の変更を作成し、作業従事者に周知を行い、当該作業を開始する。
- ②持ち込み機械は事前に報告するように指導する。また、現場巡視を徹底するとともにリストを作成し、持ち込み機械が適正か確認する。
- ③転圧作業を行うにあたり、進行方法を明確にした作業手順書を作成し、作業従事者に周知する。また、視界確保のため見張り員を選任し、合図方法を定めて明確に伝達できるように周知する。
- ④挟まれ等の危険性がある箇所には、カラーコーン等により事前に明示を行う。やむを得ず危険箇所付近での転圧作業を行う場合は、事前に作業手順書を明確にし挟まれ要因の無い作業機械にて作業を行う。

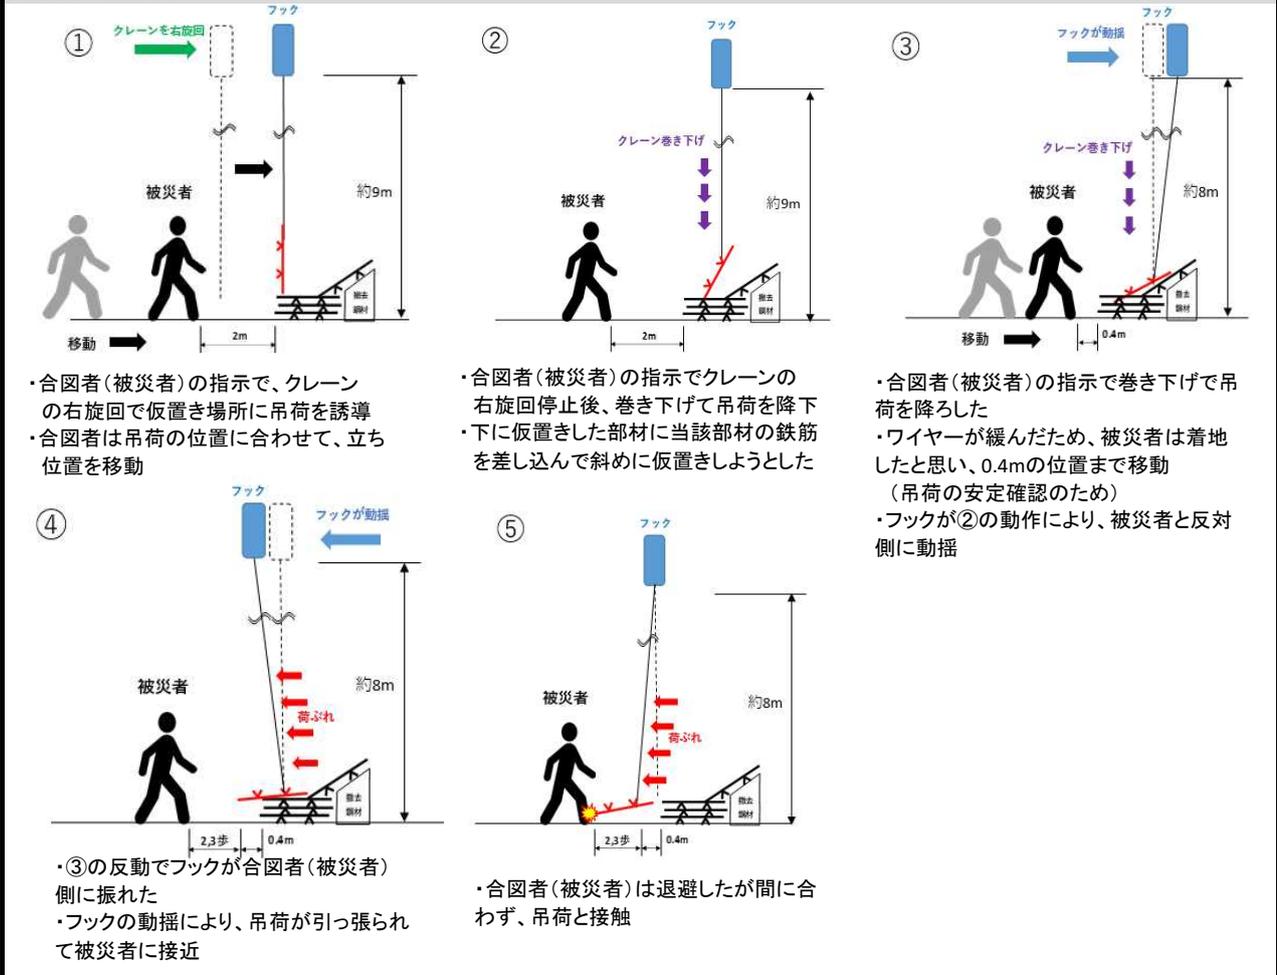
災害発生状況図

被災者は、工事区域明示の灯浮標設置作業終了後、選別架台の分解作業に従事していた。分解作業の終了した後、鋼材の集積作業を開始、被災者は合図者として作業に従事、他にクレーンオペ1名、玉掛け者2名で作業を行っていた。集積作業終盤にクレーンフックの動揺により、集積中の鋼材が荷ぶれを起こしたことで、被災者の足に接触し、被災したものである。
7:30朝礼 9:00解体作業開始 15:10事故発生

- ①7月18日の作業手順周知会、当日の危険予知で作業の内容は事前に周知されており、指示においても「クレーン作業時の人払いの徹底」、「選別架台吊り上げの際は、介錯ロープの使用」として、選別架台の分解作業に特化した内容では無かったが、注意は行っていた。
- ②作業員たちは、作業において介錯ロープを使用せず、また、作業指揮者は役割外の作業を行い、被災者は危険性を認識せず、油断して荷振れする方向から安易に吊り荷に近づいたため発生した。

- ①作業指揮者を船長と改めて任命し、吊り荷の状態、作業員の配置等作業全体の指揮に専念させる。3・3・3運動（30cm吊り上げ、3秒停止し3m離れる）を徹底し、吊り荷から離れた位置での合図を行う。形状の類似したもの毎に区分し、斜めになることがない位置を選定する。重ねられないものを置けるスペースを確保し、船内に確保できない場合は陸揚げする。
- ②いかなる吊り荷であっても、介錯ロープを使用する。合図は、全て無線で行う。合図者は、ワイヤーがたるんだこと及びクレーン荷重が0になったことを確認して停止合図をする。上記の再発防止対策をもとに、その内容を作業標準書に盛り込む。

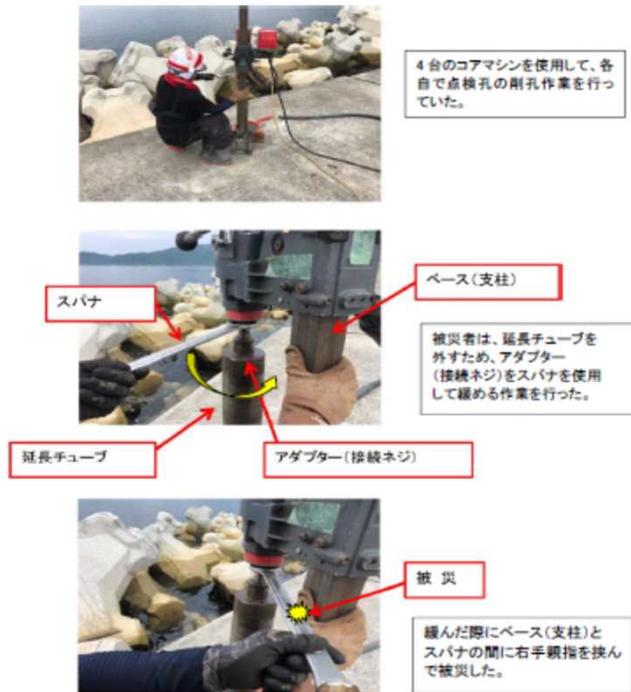
② 作業内容と事故発生の詳細説明

点検孔の削孔作業時、削孔機の延長チューブを外すため、スパナでアダプター(接続ネジ)を緩めた時、急に緩んでスパナとベース(支柱)の間に右手親指を挟んで被災した。

- ①作業手順に不備があった。
- ②危険箇所を軽視し、作業に油断があった。

- ①アダプター(接続ネジ)を締める時、緩める時は削孔機本体の取手またはハンドルを掴み、ベース(支柱)を掴まない。
- ②【ベースを掴まない】というステッカーを削孔機本体に貼り付けて明示する。
- ③アダプター(接続ネジ)を締める時、緩める時の作業手順書を追記し、作業員に周知する。
- ④経験年数が1年未満の作業員については、単独作業をさせない。

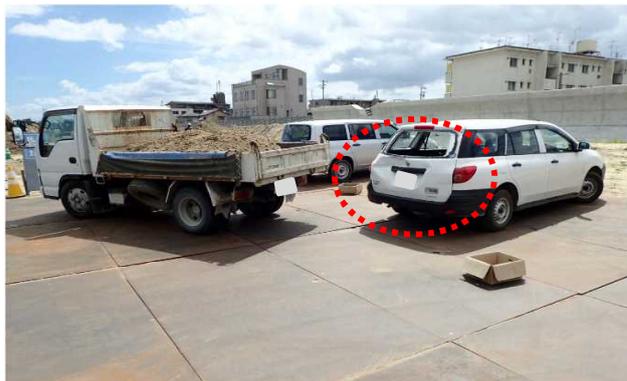
【被害状況】

敷鉄板の移設準備として、敷鉄板設置箇所の整正の為に場内仮置土をダンプトラックで運搬中、工事関係者の駐車場及びダンプトラックの転回場所で方向転回中にダンプトラックの右側後部が駐車車両の後部に追突した。
8:00安全朝礼、12:45安全打合せ、13:10作業開始、13:45事故発生

- ①ダンプトラック運転手が駐車車両との距離感を誤った。
- ②駐車場と転回場所を区域分けしていなかった。

- ①車両転回時は、窓を開けての直視とバックミラーにより後方確認を行う。
- ②転回場所は、隅角部などにカラーコーン等運転の目安となる表示を行い、作業範囲を明示する。
- ③駐車場と車両転回場所を別々に設置し、駐車場では工事車両の転回を行わない。

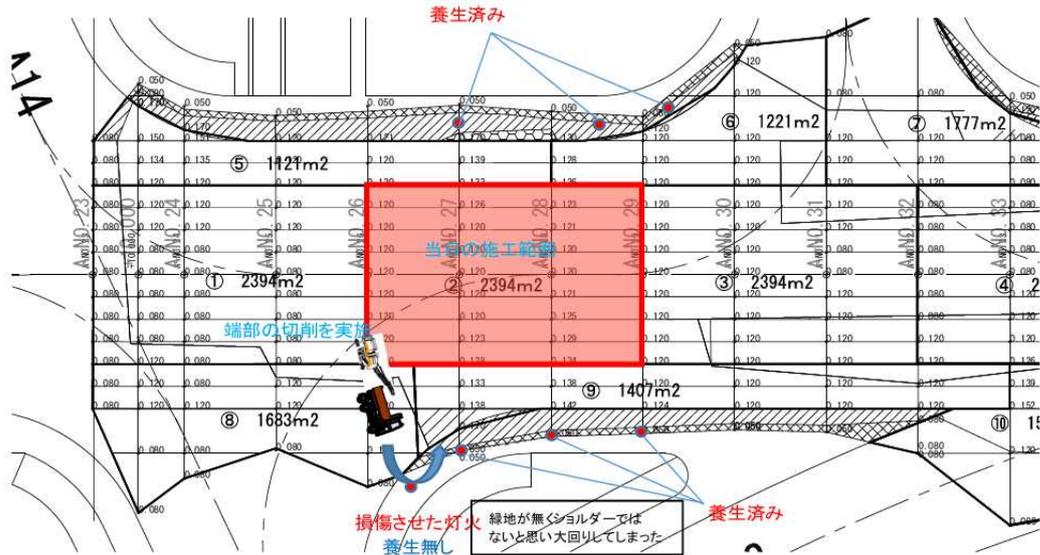
災害発生状況図

被災経緯
 アスファルト舗装工事における切削廃材をダンプトラックに積込完了後、現場から離脱しようとした際、前方にあった灯火に気が付かず、仮設化されていた誘導路燈に接触し破損させたものである。
 8/18 23:00作業開始, 8/19 01:38事故発生

事故要因
 ①灯火養生は行っていたが、今回損傷した灯火は施工箇所から少し距離があったため養生していなかった。
 ②端部を切削時に斜めとなるダンプに対する運行ルートへの指示が不足していた。
 ③ダンプの運転者は、前方の確認が不足しショルダーの位置に気付かずショルダー内に進入してしまった。

- ①施工エリア内の航空灯火はその距離によらず全て養生を行う。
- ②ダンプトラックの運行ルート、立入禁止エリア、離脱時の旋回方向等を明確に指示する。
- ③関係する作業員及び運搬業者に対して今回の事故内容及び原因を周知し、再発防止に向けた安全教育を行う。

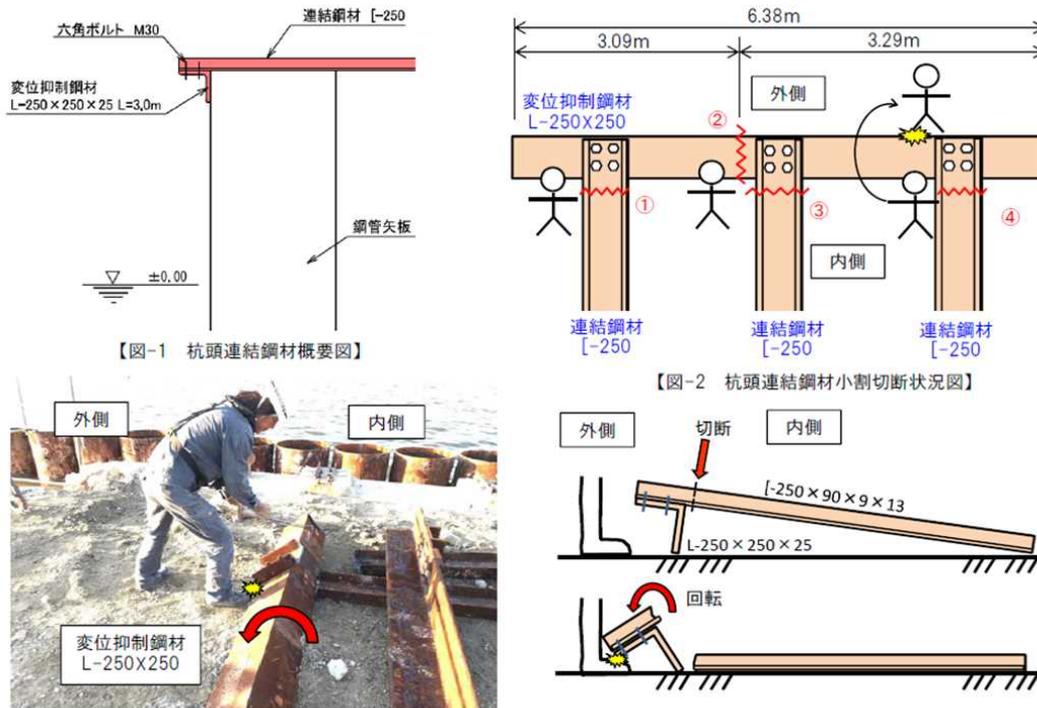
災害発生状況図

鋼管杭から撤去した杭頭連結材を陸上に仮置き、ガス切断による小割作業中、切断した鋼材が作業員の右足に転倒し負傷
8:00 朝礼参加、KYミーティング、8:15 当該作業開始、15:00 災害発生。

- ①転倒する鋼材の下に足を置き、不用意に切断した。また、切断した鋼材が倒れる方向で切断作業を行った。
- ②鋼材は、切断後に転倒する仮置方法だった。
- ③切断後の鋼材が転倒する作業手順であった。

1. 鋼材①部～④部を切断。変位抑制鋼材内側において作業。
2. ④部を切断後、変位抑制鋼材が外側に倒れなかった為、内側から外側に移動し、切残り箇所を探した。
3. 切残り箇所が確認できたため、外側に身体を置いたまま切残り部分をガス切断した。
4. 変位抑制鋼材(3.29m、308kg)が外側に回転し倒れ被災者の右足上(安全靴着用)に落下した。

- ①鋼材の置き方を裏表逆向きにし、転倒・落下しない置き方に変える。また、作業中、作業後に鋼材が不安定となり、転倒・落下が生じないよう、バタ角で2点支持した状態で作業を実施する。
- ②作業手順をより詳細・具体的な内容とし、安全な手順の作成を行う。また、全体KYミーティングにおける安全指示を具体的に行うと共に、一人KY活動を推進し、ヒューマンエラーを防止する。
- ③1回/月以上としている店社パトロールを2回/月以上とし、安全管理体制を強化する。

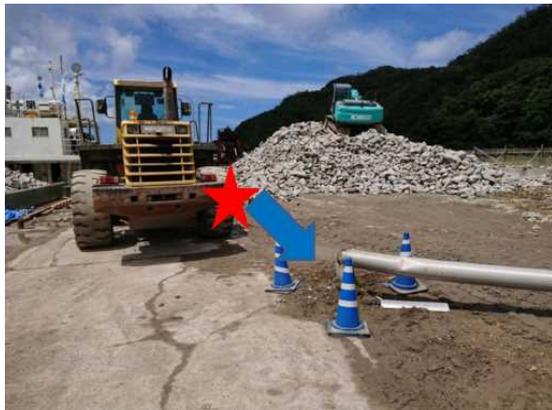
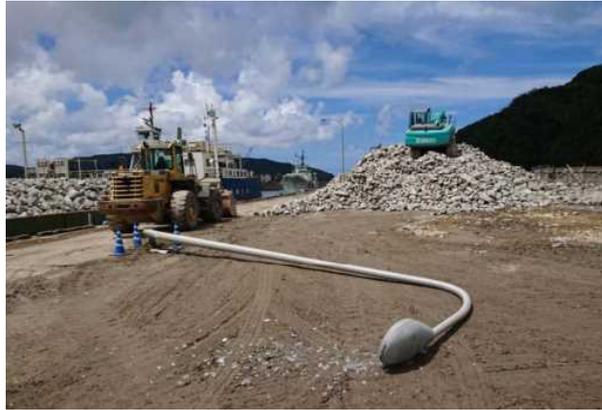
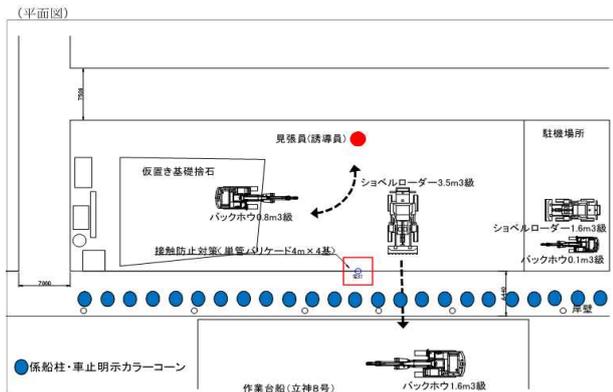
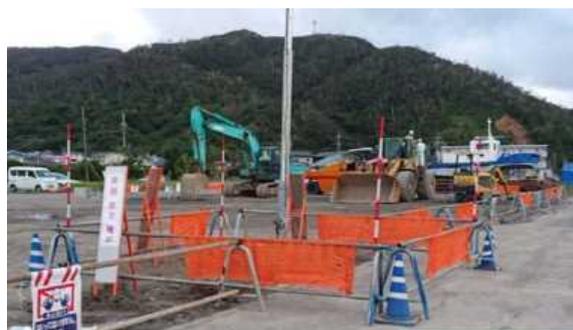
災害発生状況図

ヤード内でホイールローダにて基礎捨石を現場搬入する台船に積み込み完了後、岸壁エプロンにホイールローダを駐車させた。作業を再開させるにあたってホイールローダを後進させたら、すぐ後ろにあった灯柱に追突し、灯柱を倒した。
 10:15 積み込み作業再開、11:40 捨石積み込み完了(午後の作業打合せ)、11:55 灯柱倒壊、15:00 仮復旧開始、18:40 仮復旧作業完了

- ①ホイールローダの運転手が後方をよく確認しなかった。
- ②灯柱周囲にはカラーコーンが設置されていたが、視認性が低かった。
- ③作業手順書に基礎捨石を台船に積込む運搬通路の記載がなかった。

- ①作業手順書に灯柱の位置及び運搬通路を記載し、全作業員への緊急安全教育を行い、安全管理の徹底を行う。
- ②灯柱を大きく囲うよう単管バリケード及び注意喚起看板を設置することで視認性を高める。さらに、仮置きヤード内に見張員を配置する。

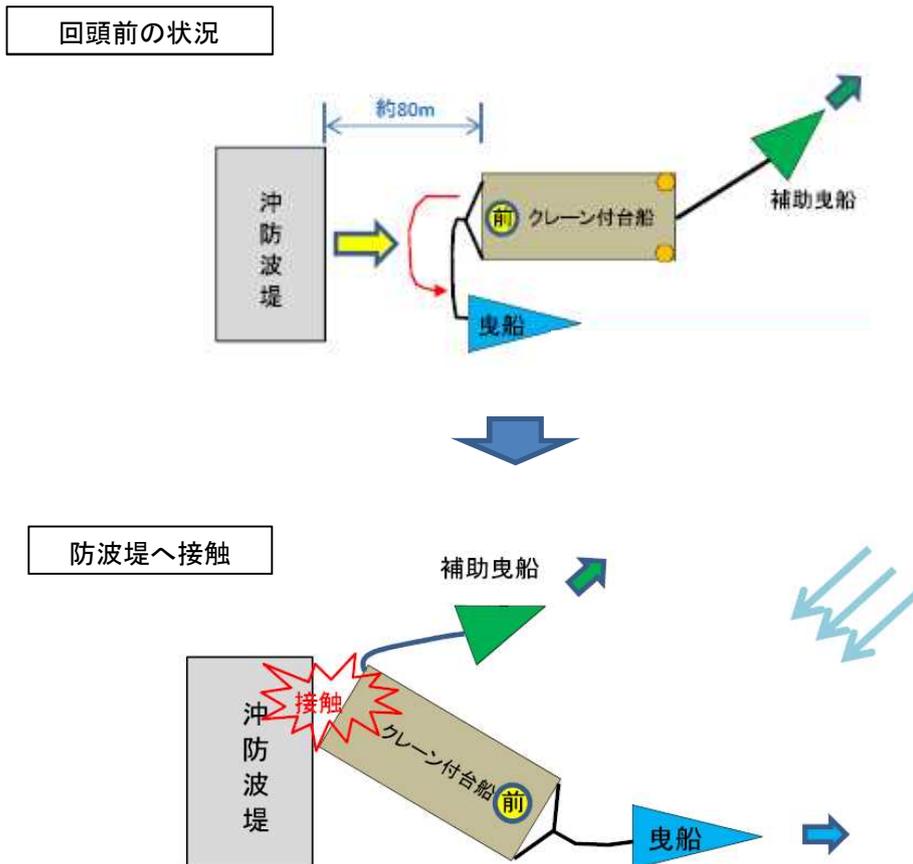
災害発生状況図

防波堤港内側へ消波ブロックの据付作業完了後、クレーン付き台船係留場所へ移動するため離岸・回頭作業を行っていた。クレーン付き台船を回頭させる際、風等の影響によりクレーン付台船が流され、右舷後方が防波堤と接触し、防波堤のケーソン天端角部が一部破損した。
 8:00朝礼 8:30消波ブロック撤去・据付作業開始 17:05作業完了 17:10離岸・回頭作業開始
 17:15回頭中に、クレーン付台船の後方部が既設構造物と接触、防波堤のケーソン天端角部一部破損

- ① 風の影響で想定以上にクレーン付台船が流された。
- ② クレーン付台船船団長の経験不足、現場海域の特性、安全意識、危機管理の認識不足による接触回避指示の遅れ。
- ③ 回頭に必要な離隔が不十分であった。強風等の対応策が結果として適切でなかった。

- ① 再発防止教育: 作業に従事する船員を対象に現場海域の特性について周知及び再発防止教育を実施。
- ② 曳船及び補助曳船の配置見直し: クレーン付き台船が流されないよう曳船の配置を見直し、離岸、回頭作業を行う。
- ③ 十分な離隔の確保: 防波堤から十分な離隔(100m以上)を確保する。

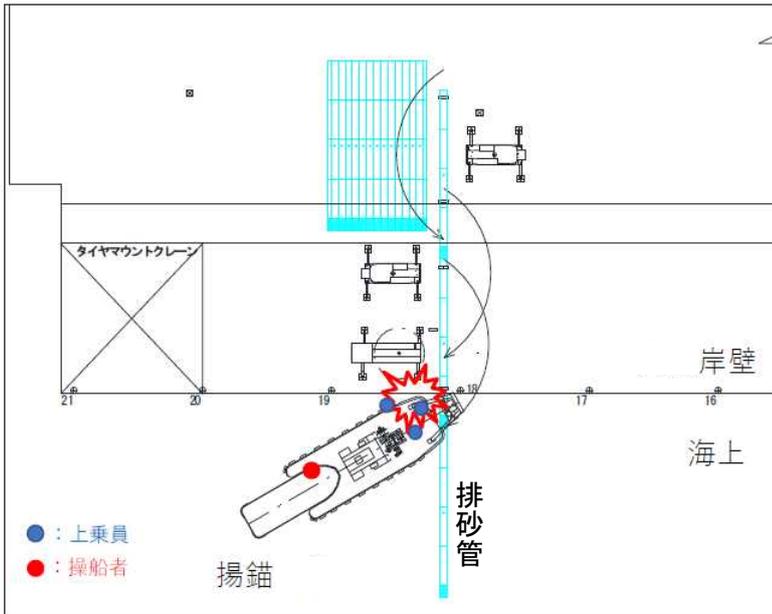
図1:事故発生状況図

陸上で連結した排砂(海底)管に玉掛するため、揚錨船が岸壁に接近した際に、操船者は揚錨船と岸壁との離隔が十分視認できなかったが、上乗りの玉掛作業員(3名)が玉掛フック及びワイヤーに気を取られ、誘導・合図が無かったため、これまでの経験により操船したことにより、岸壁上部工に揚錨船が接触し、岸壁上部工の一部を欠損させた。
13:40頃 事故発生

- ①操船者は、岸壁との離隔を充分確認出来ない状態で操船した。また、繰り返し作業の慣れにより「安全確認出来ているだろう」という油断が生じ、声かけ等の安全確認を怠った。
- ②揚錨船の養生が不十分(緩衝材の不足)であった。
- ③岸壁接近時、乗組員の役割が明確にされていなかった。

- ①上乗りの玉掛作業員のうち1名を岸壁接近時の誘導・合図者(役割の明確化)とし、操船者は視認困難な場合に合図者の誘導合図に従い操船することを徹底する。なお、岸壁接近時の役割等を作業手順書に明記し、作業着手前、朝礼時に周知する。
- ②安全教育において、船上(操船者をはじめ上乗り作業員)の声掛けを指導し、安全確認の徹底を図る。
- ③使用する作業船に緩衝材を取付け、岸壁への接触事故や上部工への潜り込みを防止する。

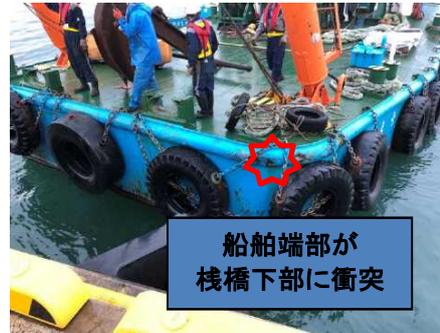
船舶端部が
栈橋下部に衝突

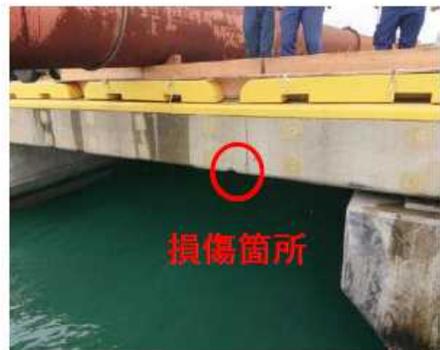
損傷箇所

写真1:岸壁破損箇所

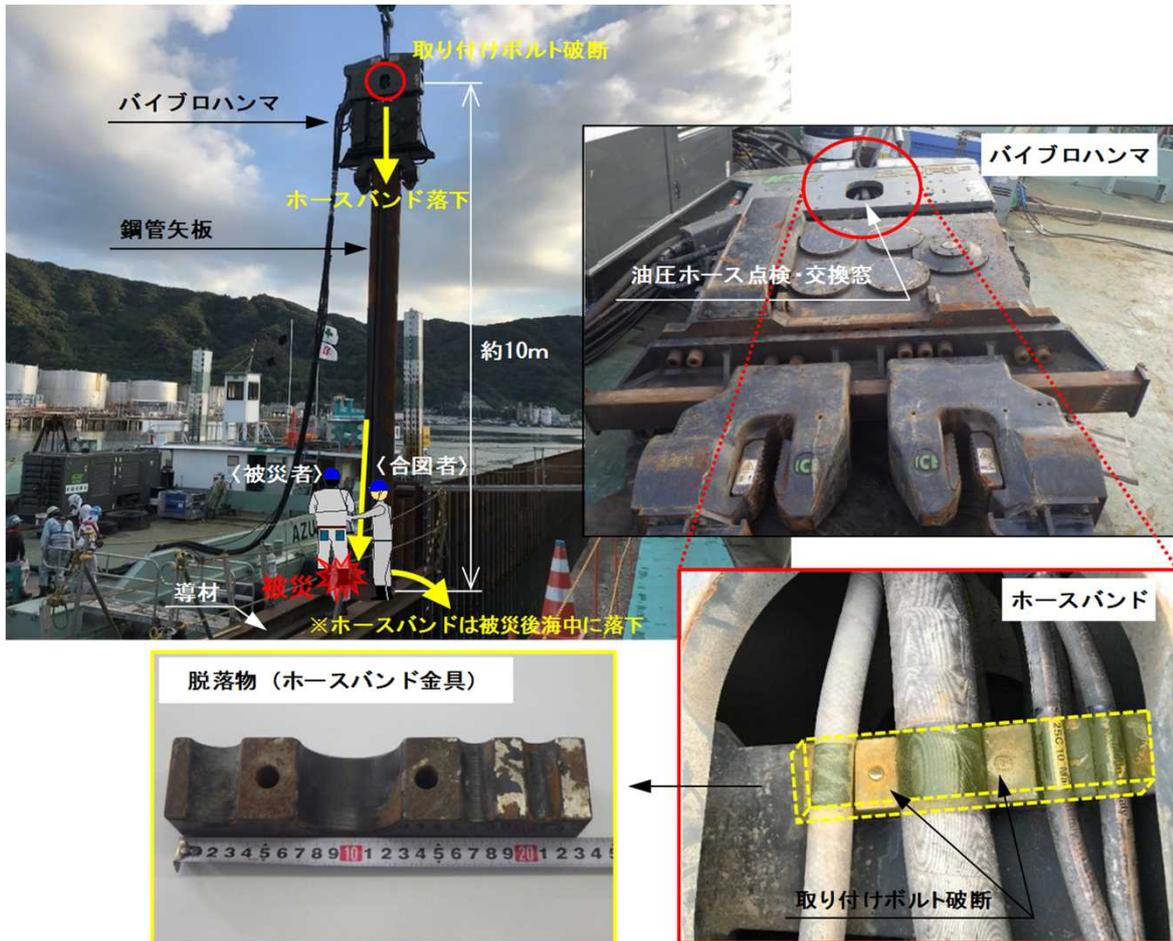
災害発生状況図

鋼管矢板打設中、パイプロハンマの油圧ホース固定金具の固定ボルトが折れ、鉄製の金具が約10mの高さから落下し、パイプロハンマ直下で鋼管矢板の状態を確認していた被災者の右足の甲に当たり負傷した。
7:50朝礼、8:00作業開始、16:47災害発生

- ①パイプロハンマの持込点検表にボルトの緩み等の点検項目がなかった。
- ②被災者が稼働中のパイプロハンマ直下で作業していた。

- ①持込点検における点検表に、新たにボルトの緩み等の点検項目を追加する。
- ②鋼管矢板打設時、導材上にはオペレータ1名とし、必要時以外は打設中の鋼管矢板からできるだけ離れた導材上で作業を行うとともに、他の作業員はクレーン付台船上に待避する。
