事故事例データベース<個票>

No.27

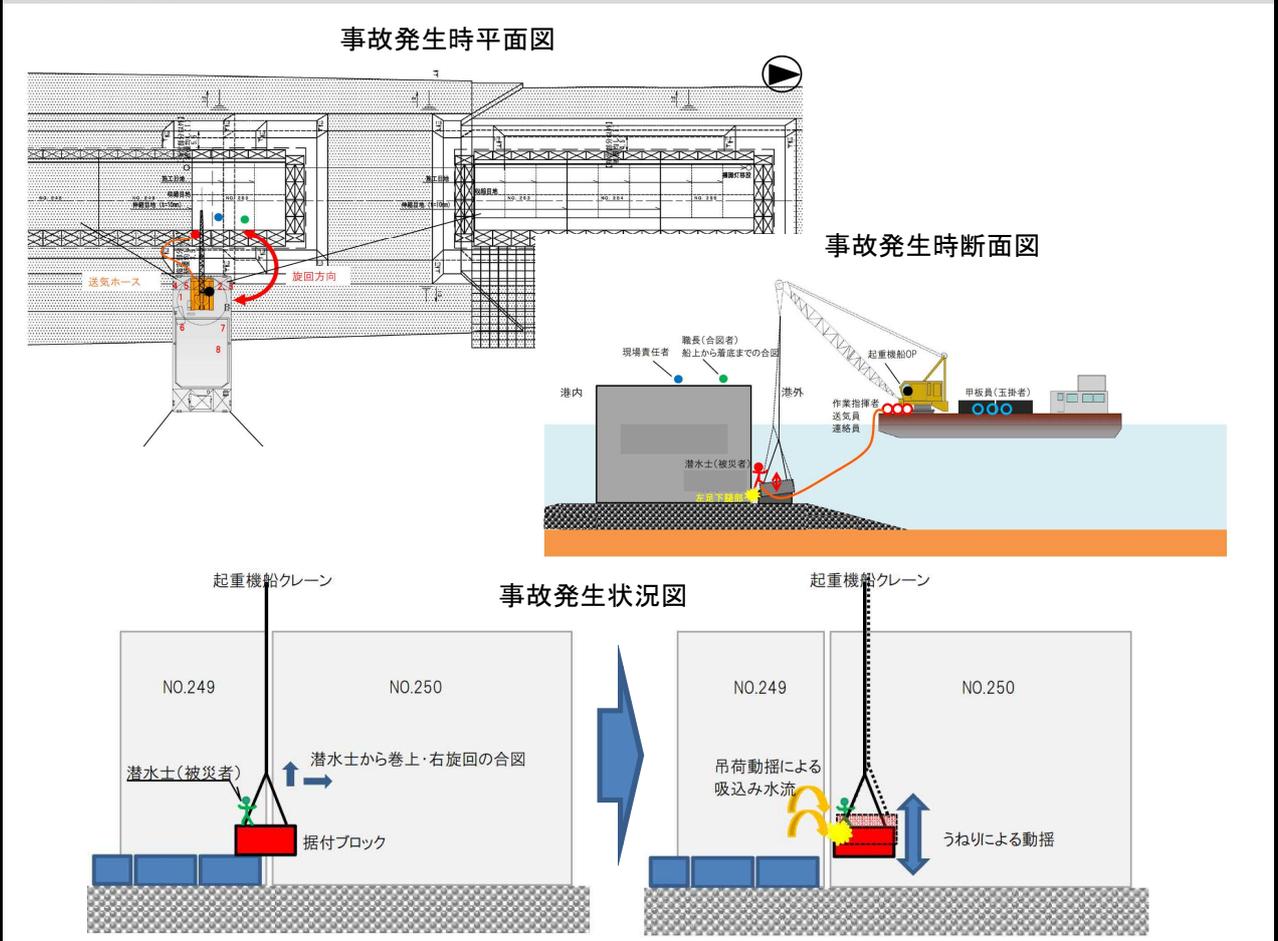
災害発生状況図

起重機船にて根固ブロック据付作業時、ケーソン上合図者により、1個目のブロックを水中の所定位置に着底させた後、負傷者が潜行した。着底状況を水中で確認したところ、ブロックが既設ブロックに半分乗った状態だった。そこで、水中で位置調整を行おうとしたとき、うねりで起重機船が動揺しブロックが浮き上がり、水流でケーソンとブロックの間に吸い込まれ、左足をケーソンとブロックの間にはさみ負傷した。
10:00作業開始、10:05事故発生

- ①潜水士(被災者)が根固ブロックに接近したまま巻上・巻下の合図を行ってしまった。
- ②潜水士潜行前にケーソン上からの合図で、根固ブロックを概ね所定位置に着底させたつもりが、隣接するブロックに半分乗っかる形だった。
- ③作業中止基準に水中視程の基準を設けておらず退避ルールが曖昧であった。

- ①クレーンの巻上・巻下合図は、最低5m以上(根固ブロック長辺長以上)離隔を確保してから行うよう徹底する。
- ②潜水士が潜行し目視確認の結果、ブロックが不安定な状態で着底している場合は、潜水士は退避し、ケーソン上合図者の合図により再度ブロックを安定した状態で着底するよう据え直す。
- ③ブロック据付作業潜水時の作業中止基準を設定する。水中視程2.5m未満の場合は退避し視程回復まで待機。退避離隔はブロック位置確認時2.5m以上、ブロック吊上・吊下時は5.0m以上とする。

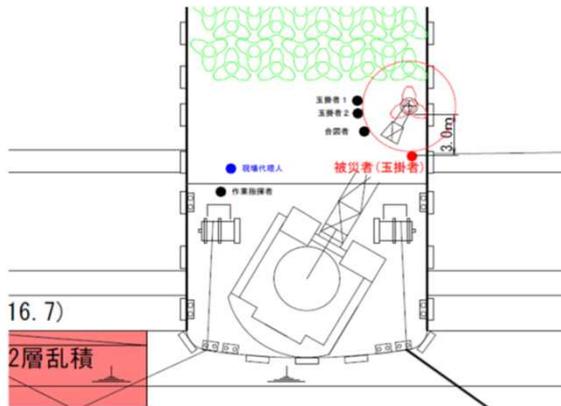
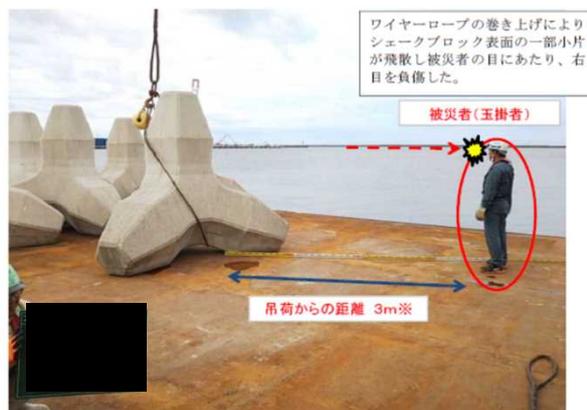
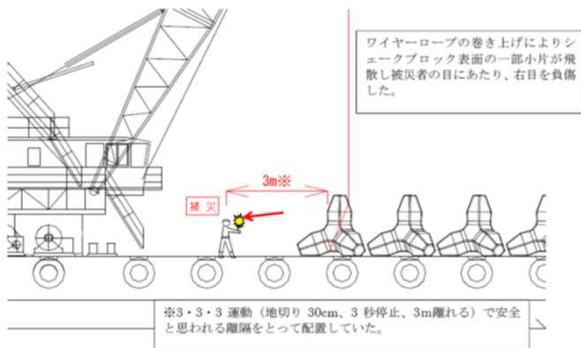
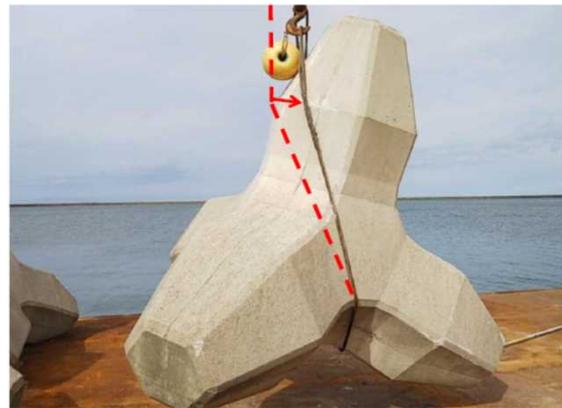
災害発生状況図

起重機船甲板上で、8t型シェークブロックを吊り上げるための玉掛作業が完了し、玉掛箇所から被災者が3.0m程度離れた位置に待避した。シェークブロックを吊上げようと、ワイヤーロープを巻き上げたところ、シェークブロック表面の一部(小片)が飛散し、被災者の右眼にあたり、負傷した。

①当該作業における危険予知が不十分であった。

- ①ブロック吊上げ時、玉掛者・合図者はブロック表面の一部小片が飛散した場合に、眼を損傷しないようにフェイスガードを着用する。
- ②ブロック吊上げ時、ブロック表面の一部小片が飛散が予想される方向に作業員が立入らないように、作業指揮者は待避位置を指示する。また、当該作業者は、作業指揮者が指示した避難場所に避難する。
- ③ワイヤーロープとコンクリートのこすれを低減するために保護材を取付けたワイヤーを使用して作業を行う。

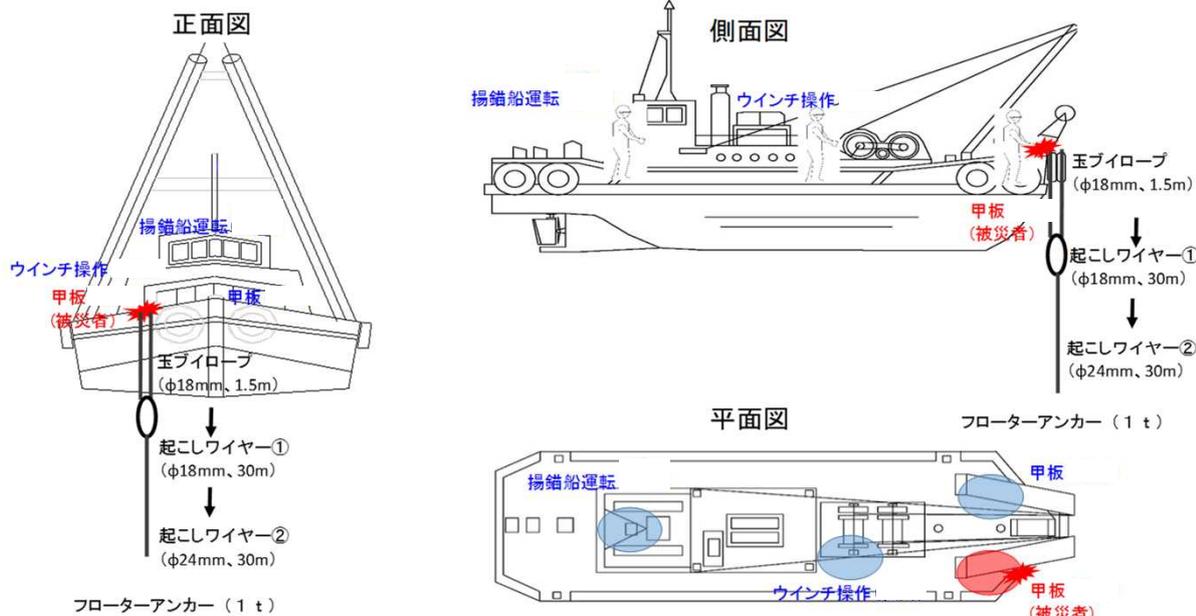
災害発生状況図

- ①船べり付近で玉ブイロープを直接手で掴んでいた。
- ②玉ブイロープが張って危ないと思い一度玉ブイロープから手を離れた。再度、玉ブイロープを掴んだ時、波により玉ブイロープが張った。これまでの経験で緩むと思う程度の張りだったため玉ブイロープを離さなかった。
- ③ゴム手袋を着用して作業していたため手が抜けづらかった。

・被災者は、揚錨船船首部で玉ブイを竿カギで引っ掛け揚錨船デッキ上へ取り込み、玉ブイロープを両手で持ち、ロープが張った時に玉ブイロープと船べりの間で右手中指を挟まれ被災した。

- ①玉ブイは長い竿カギ、ワイヤーアイ部は短い竿カギを使用する様に作業手順書を変更し、玉ブイロープは竿カギで扱いやすくするため0.5mに短縮する。
- ②船べりに「はさまれ注意」の注意喚起を明示。
- ③玉ブイロープ及び起しワイヤーが張っている場合は無理せず竿カギから手を離す様に作業手順書を変更。

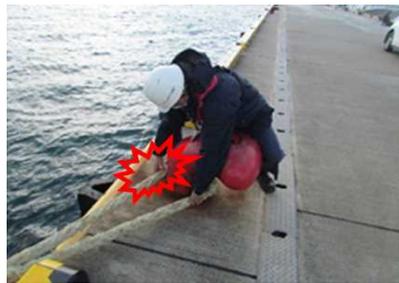
【被災状況(再現)】

被災経緯
係留ロープを係船柱から外そうとしたところ、係船柱と係留ロープに指を挟まれて負傷した。
7:30安全朝礼、7:40作業開始、7:47事故発生

事故要因
①現場代理人としての役割の理解が不十分(安全管理を担い、作業員に対し安全教育及び安全訓練等を実施する立場である現場代理人が、自ら作業を行った)
②現場代理人が安全意識の欠落による安易な行動を取った。
・補助ロープを使用しなかった。
・作業員に声かけ・合図の確認を行わなかった。

事故防止対策
①元請としての役割の再教育。
②離接岸作業の役割を明確にした作業手順書を作成し、工事に係わる全員に対して、作業手順の遵守を徹底する。
③係留ロープの取り外しは、補助ロープを使用する。
④係留ロープの取り外しは、作業担当者と声かけ・合図を行う。

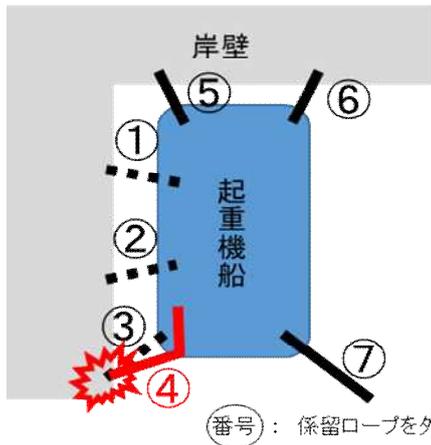
【事故発生時の作業状況】

- (1) 係留ロープは、①～⑦の順で外すこととなっていた。
- (2) ロープ外し担当は、①②の係留ロープを解除後、③の係留ロープを外し、船上でロープをまとめていた。
- (3) ウィンチ担当は、④の係留ロープを緩めた。
- (4) ④の場所にいた元請職員が、係留ロープを外そうと手をかけたら係留ロープと係船柱に指を挟まれた。

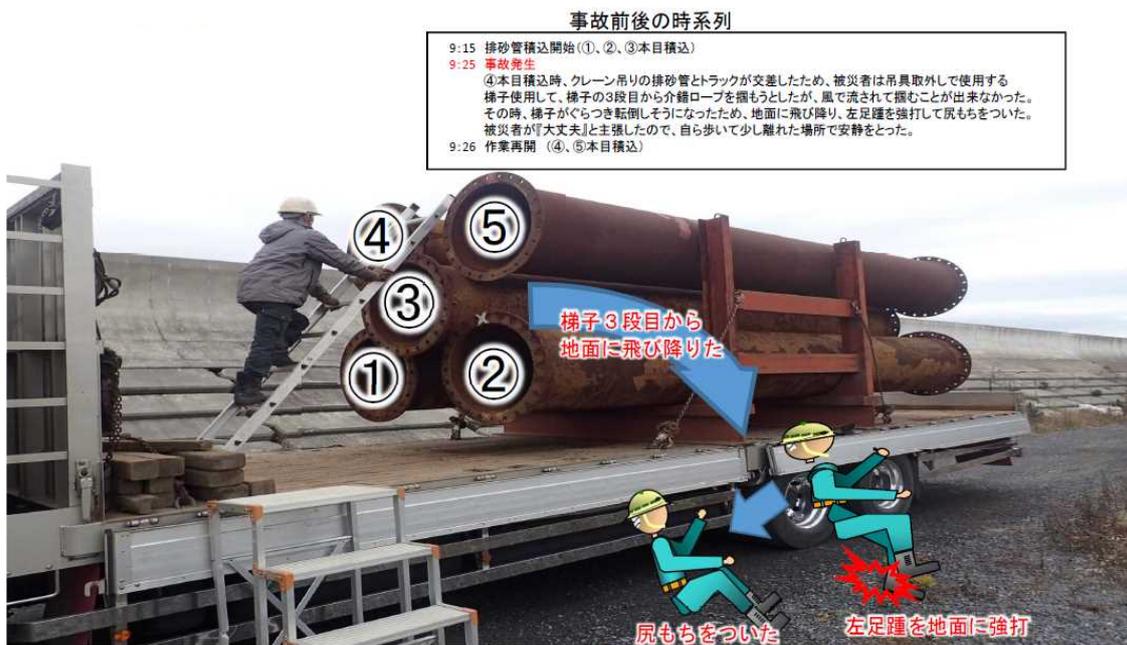
災害発生状況図

排砂管の積込作業時に、クレーンで吊り旋回してきた排砂管を介錯ロープで方向修正しようとしたが、トラックの荷台上からでは、介錯ロープに手が届かなかったため、普段は玉外し作業で使用していた梯子を持ち出し、介錯ロープを掴もうとしたが、風で介錯ロープを掴むことができず、併せて梯子がぐらついたことから梯子と共に転落することを回避するため、自らの意思で梯子から飛び降り、左踵を地面に強打し負傷した。

- ①作業手順書に不備があった。
- ②危険箇所を軽視し、作業に油断があった。

※ 写真は⑤本目積込後の写真であり、事故発生時は③本目まで積込を完了していた。

- ①トラックの荷台上での梯子の使用を禁止する。
- ②排砂管の積込・積み卸し作業手順書を見直す。
- ③作業手順書の履行と作業環境の変化に対して確認を行うように教育・周知徹底を図る。

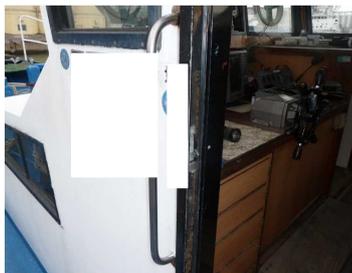
①ブリッジを出る際、右手で手摺りを握む

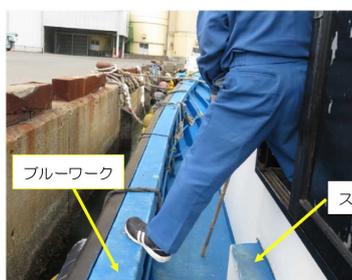
②ステップに足を掛けず、大股で左足をブルーワークに掛け、甲板に降りようとした

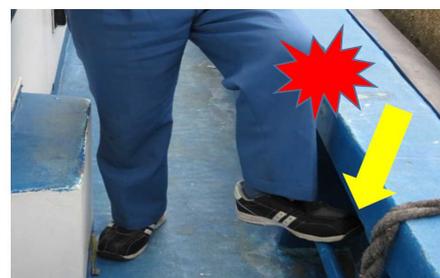
- ①危険予測が疎かになっていた。
- ②ブルーワーク上が海水の影響により滑りやすくなっていた。

③右足が浮き、左足に体重がかかった際に、ブルーワークから左足が滑り、左膝をブルーワークに強打し、負傷

- ①ブリッジから、甲板への出入りについての基本動作を明確に表示する。
- ②安全教育を行い、事故再発防止に努める。
- ③ブリッジからの出入りについては、必ず、ステップを利用し、ブルーワーク上に足を掛けることを禁止する。
- ④滑り止めを設置する。

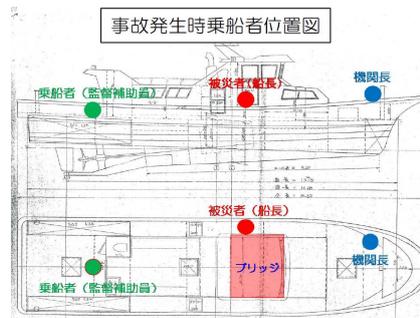
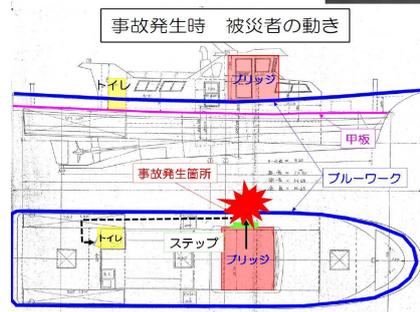
事故発生箇所

当局港湾業務艇の運行业務において、被災者(船長)が小用のため船内のトイレに向かった際、左足を滑らせ、左膝下をブルーワークに強打し、負傷した。

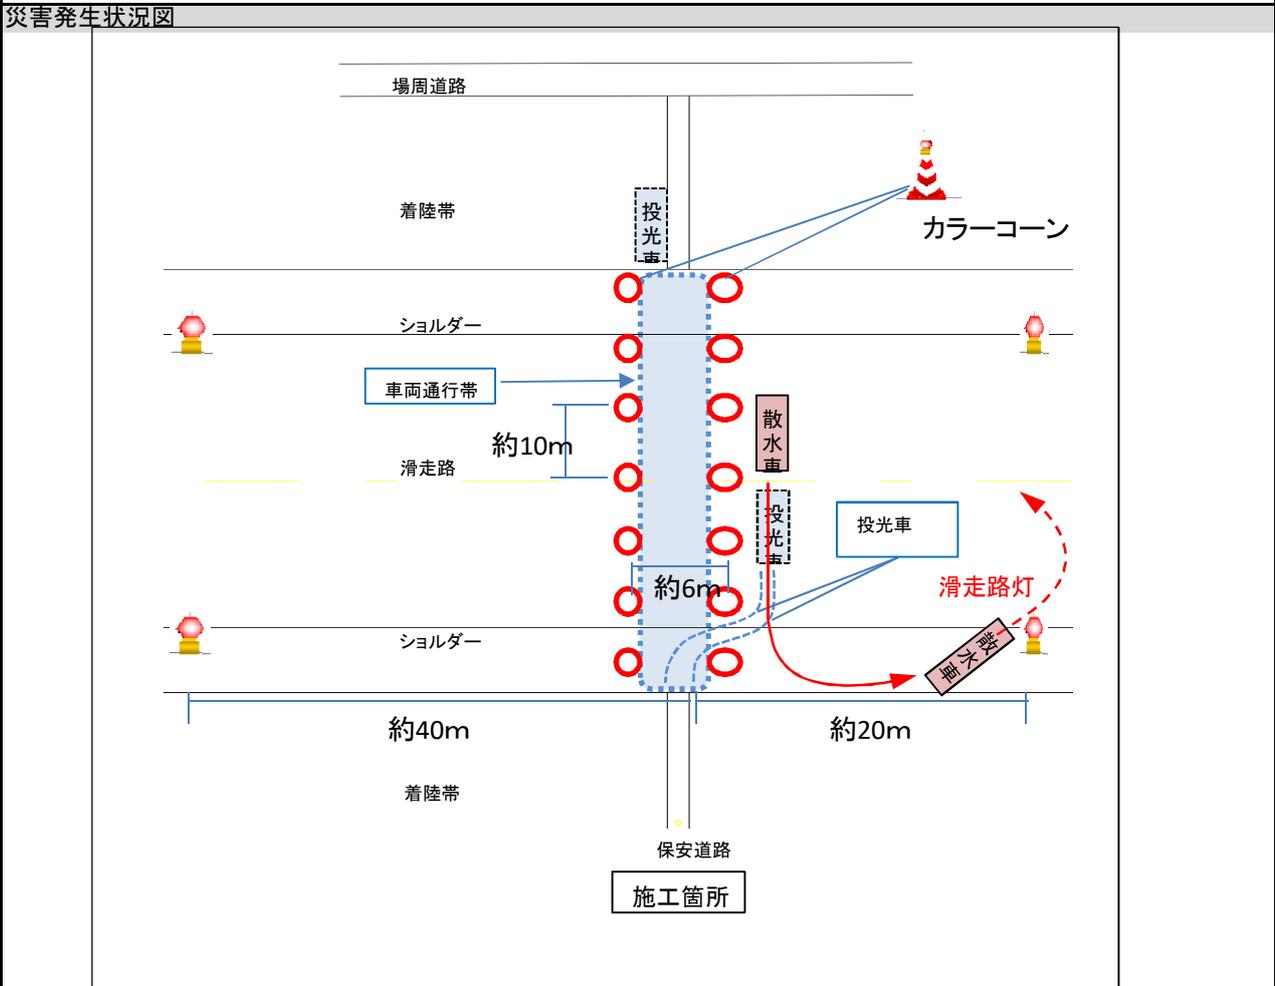
被災経緯
 作業終了後、滑走路中央部からショルダーに向けて散水車により作業用通路の散水清掃を行っていた。散水車を巡回させる際に誤って滑走路灯に接触し破損させた。
 22:30 作業開始、5:35 事故発生

事故要因
 ①投光車・カラーコーン撤収後、未清掃箇所が確認され、視認性が悪い中で散水車を運転した。
 ②滑走路灯付近にカラーコーンが設置されていなかった。
 ③滑走路灯に対するオペレータの意識が希薄だった。

事故防止対策
 ①清掃時には投光車は着陸帯の両側に設置し、投光車の移動ルートは車両通行帯を通行する。
 ②清掃時の散水車は車両通行帯内のみ作業を行う。車両通行帯以外の清掃が必要な場合は人力で清掃する。
 ③滑走路灯付近に点滅灯付カラーコーンを設置し、注意喚起をする。
 ④清掃時は誘導員を滑走路両端に1名ずつ配置し、車両通行帯以外に逸脱しないよう監視を行う。
 ⑤清掃後は未清掃箇所が無いように徹底して確認した後、撤収作業を行う。等

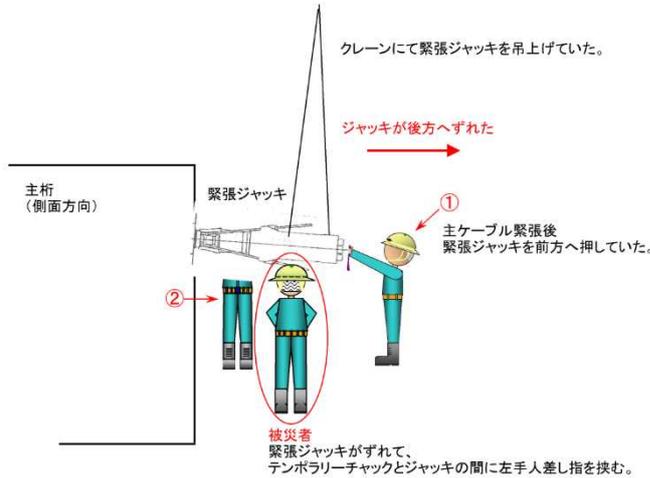
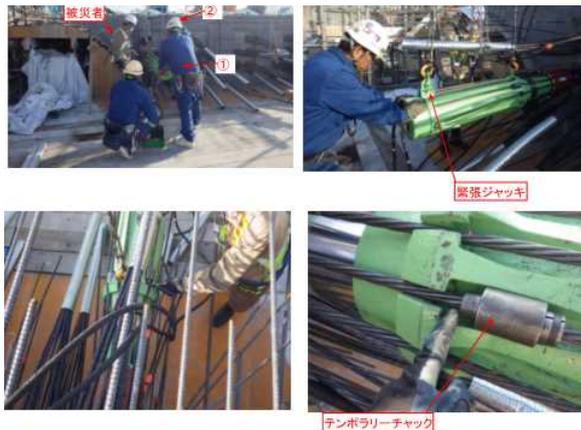
災害発生状況図

PCケーブルの緊張作業を行っていた。被災者は、テンポラーチャックをPC綱線から抜き取るため、緊張ジャッキとテンポラーチャックの隙間に左手人差し指を入れていた。作業員①は、被災者の作業のテンポラーチャックの取り外しが完了したと思い、力を緩めた際、緊張ジャッキが後方へずれ、被災者の人差し指が緊張ジャッキとテンポラーチャックの隙間に挟まれ負傷した。

- ①作業員①は、テンポラーチャックの取り外しが完了したと思い込んだ。
- ②作業指揮者は配置していたが、作業員同士の合図不足していた。
- ③元請現場担当者が作業に加わった。

- ①作業指揮者及び作業員同士の合図の徹底を行う。
- ②作業手順書に合図徹底強化を記載する。
- ③緊張作業の再教育を実施する。
- ④緊張ジャッキが後方へずれない様、レバーブロックで固定する。
- ⑤元請現場職員含む関係者以外は作業に加わらない。

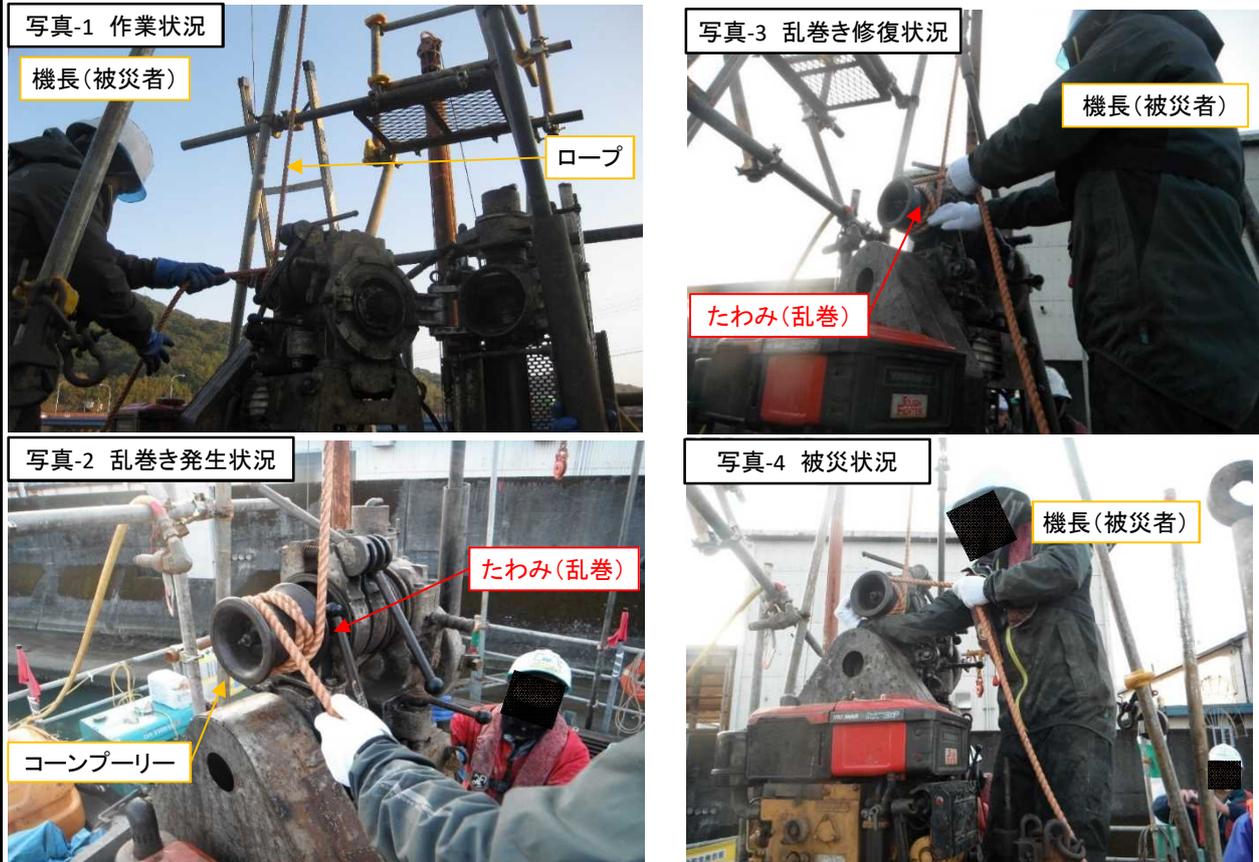
災害発生状況図

朝より海上ボーリング作業に従事していた。作業員と2名でコアチューブ挿入作業を行っていたところ、コンプリーに巻いたロープが乱巻になったことから、被災者が修復しようとした際、コンプリーを回転させたまま作業を行ったため、回転しているコンプリーに右手を巻き込まれ、被災した。

- 被災者本人が危険と感じながら大丈夫だろうと思ってコンプリーを回転させたまま、乱巻になったロープに右手をかけたことで発生した。
- 「ロッドまたはケーシング等の「継足しおよび切断」時は、クラッチレバーをストッパーで固定して回転動力を遮断し、「巻き込まれ防止」に努める。」という通常の手順を軽視して、機械・装置の取り扱いを誤ったことが主要因。

- 現場管理者は、毎朝のKY活動で、回転部注意喚起シートを用いて回転部に関する注意喚起を行う。
- 管理技術者主体で作業手順の周知会を実施する。また、作業員は、注意喚起シートを用いて、作業開始前・午後の作業開始時・作業終了後に作業手順等を確認する。現場管理者は、巡回時に手順が遵守されているか確認・指導する。
- 作業再開後に、安全パトロールを発注者と合同で実施する。

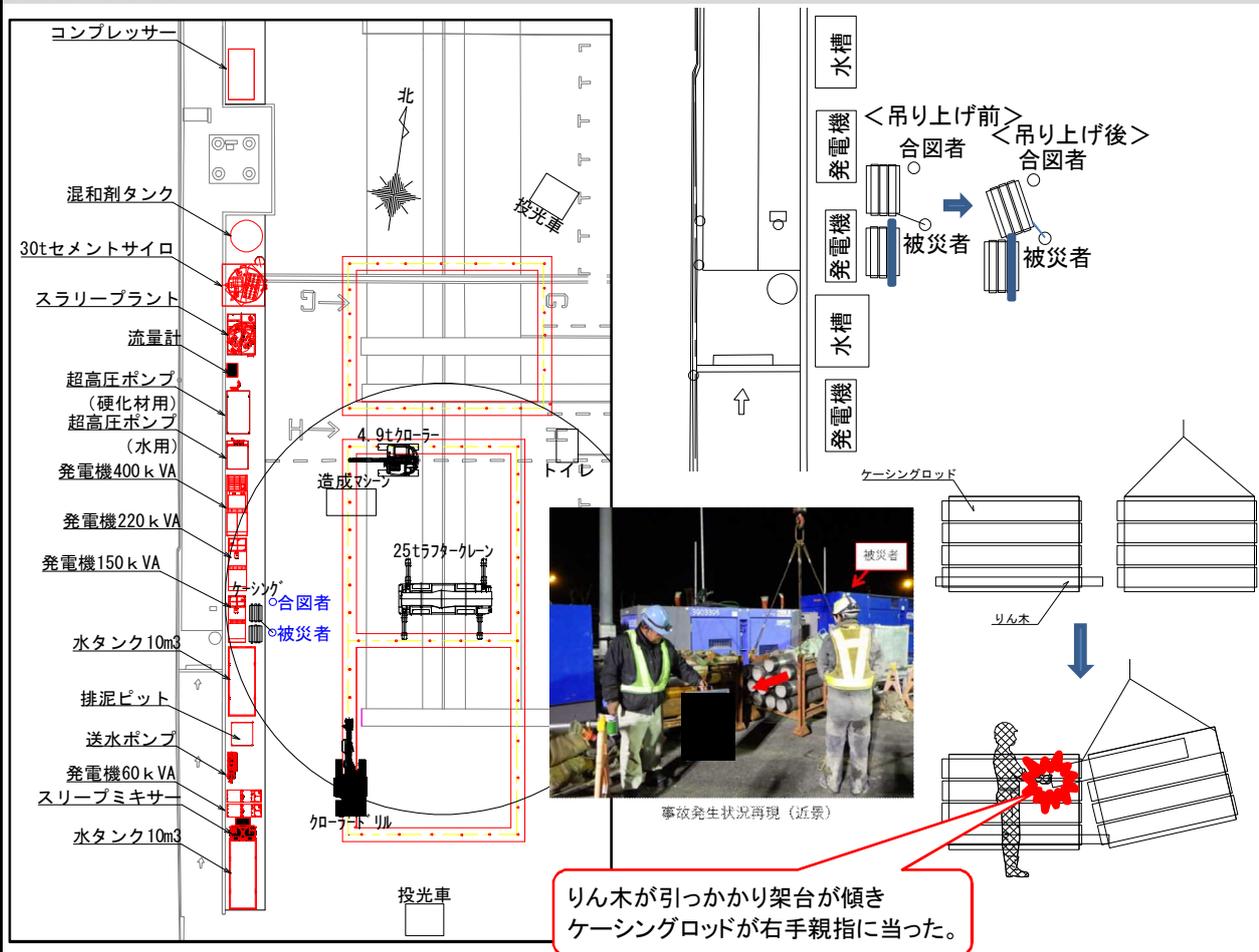
災害発生状況図

地盤改良(深層混合処理工)のための先行掘削作業時、使用するケーシングロッド(1本あたり約1.5m、約100kg)を10~12本まとめて架台ごとラフタークレーンで吊り上げたところ、隣にあった架台の資材(りん木)に引っかかり、吊り荷が傾いたため介錯ロープを取っていた被災者が咄嗟に手を出した。ケーシングロッドは架台に固縛されておらず、傾いた際に荷滑りを起こし、突出したケーシングロッドと被災者の手が接触し負傷した。20:00朝礼、20:15作業開始、20:40災害発生

- 被災者が吊り荷に不用意に近づき過ぎ、傾いた吊り荷に咄嗟に手を出した。
- 吊り作業時にケーシングパイプを固縛しておらず、荷滑りを起こしやすい状態であった。
- 吊り荷周りの危険区域の指導、作業計画、手順書の周知不足及び元請職員による作業状況確認が不十分であった。

- 吊り作業時は介錯ロープを使用し、3m以上離れ、吊り荷に近づかないことを作業手順書に追記し、再度周知会を実施する。また、安全教育により危険感受性と安全意識の向上を図る。
- ケーシングパイプをチェーンなどにより固定し、吊り荷が傾いても荷が動かないようにする。
- 吊り荷との間隔、吊り荷の固定について周知するとともに、作業開始時、作業中等定期的に現場巡視する。

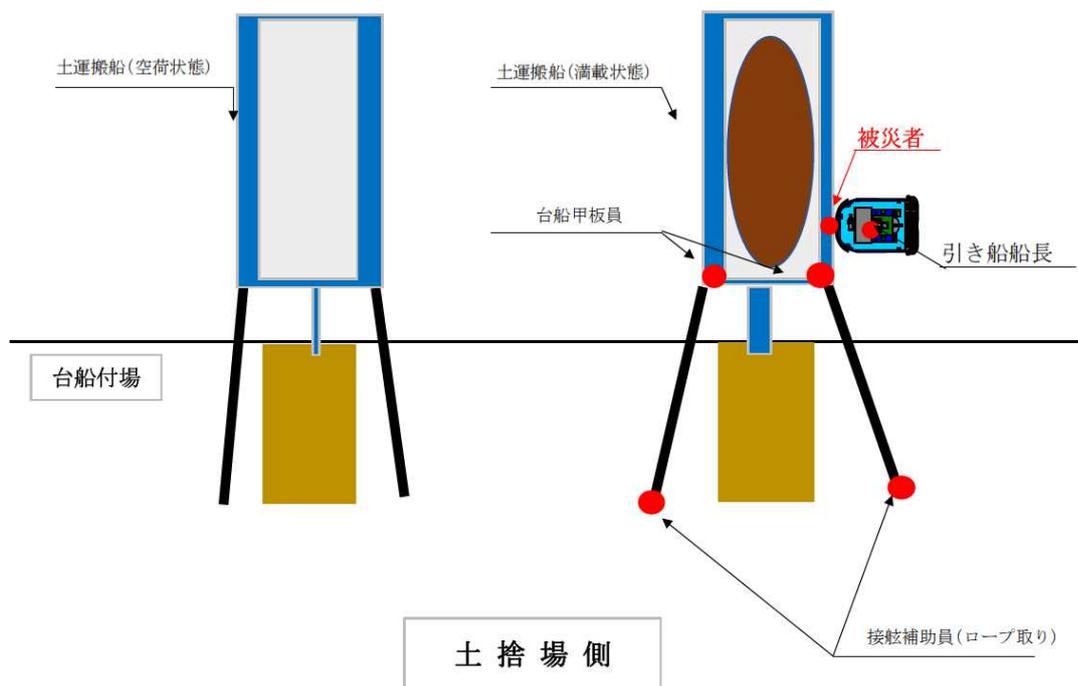
災害発生現場平面図

引船を台船に係留するため、引船船首を台船側面に接近させた際、甲板員(被災者)は、引船停止、船長指示を待たず、係留作業のため台船に渡った。引船船長は甲板員が台船に乗り移っていることを未確認の状態で行船の操船を行い、船首を台船に接触させた。引船船首が台船に接触した際、台船に乗り移っていた甲板員は、引船と台船に挟まれた。
 7:00朝礼 8:30浚渫開始 12:00午前作業終了 12:10浚渫箇所から引船で台船を土捨場に曳航開始 12:55土捨て場岸壁に台船を接岸した際、被災者が引船と台船に挟まれた。

- ①元請は作業手順書に引船の係留作業の記載がない状態で引船の係留作業をさせていた。
- ②引船船長及び甲板員に対する作業手順の徹底がされていなかった。
- ③引船船長と甲板員の指示連絡系統が不十分だった。
- ④甲板員が停船前に引船船長の指示を待たず、台船に渡り係留作業を行おうとした。
- ⑤通常、2名(引船甲板員、台船甲板員)で行う係留作業について、引船の甲板員1人により煩雑な係留作業を行っていることから安全管理への注意が十分行えなかった。

- ①係留作業は、台船甲板員1人と引船甲板員1人、計2名で行う。
- ②係留作業中は、関係者間の連絡を十分にやり協働する。
- ③引船を台船に接岸する際に台船甲板員は引船停船を確認し、引船船長の指示を受け係留作業を行う。
- ④台船甲板員は、引船甲板員より係留ロープを受け取り係留作業を開始する。
- ⑤全ての作業において、指差し呼称による、合図確認を行う。
- ⑥上記の対策については、作業手順書を修正するとともに、リーフレットを作成し、全作業員に対し安全に関する再教育並びに周知徹底を行う。

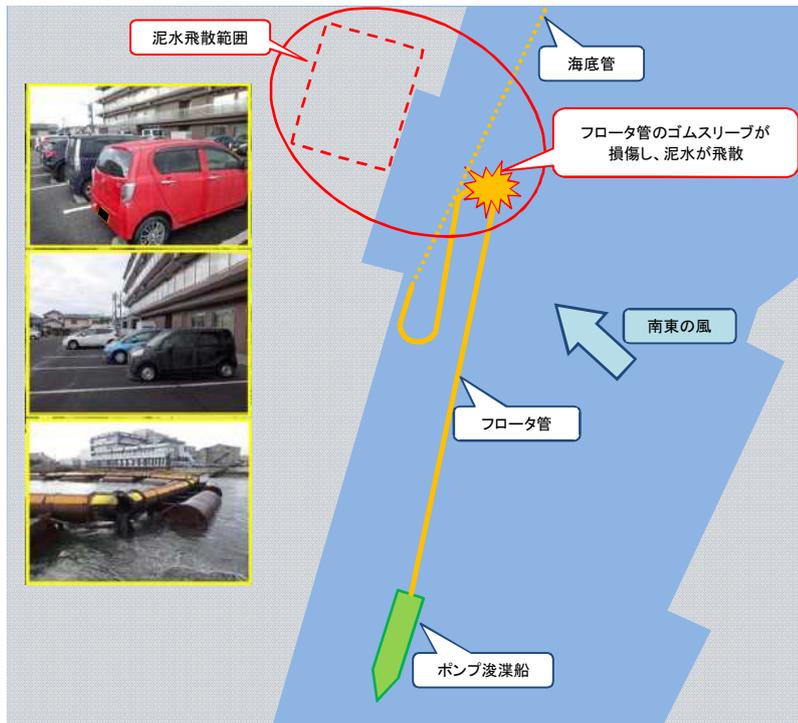
災害発生状況図

事故要因
 ①ポンプ浚渫のフロータ管(排砂管)が、強風にあおられ曲がり角が鋭角となり、ゴムスリーブが破損した。
 ②当該時期に発生頻度の低い南東の強風が、前日に予想されていたが、強風に対する備えが不十分であった。

発生当時、南東方向の風が強く(10.3~11.6m/s)、瞬間的にフロータ管の曲がり角が鋭角となり、破損した。破損箇所より浚渫した泥水が吹き上がり、南東の風に煽られ、図中の泥水飛散範囲に飛散し、建物7軒の外壁、車両33台に付着した。

①破損の原因は、強風によりフロータ管が鋭角に曲がった事による破損、と判断した事から、破損再発防止策として、左岸区域を浚渫する際は、フロータ管(海上排砂管)の曲がり角が緩やかになるよう振れ止め用のアンカーを打ち、曲がり角を調整する。

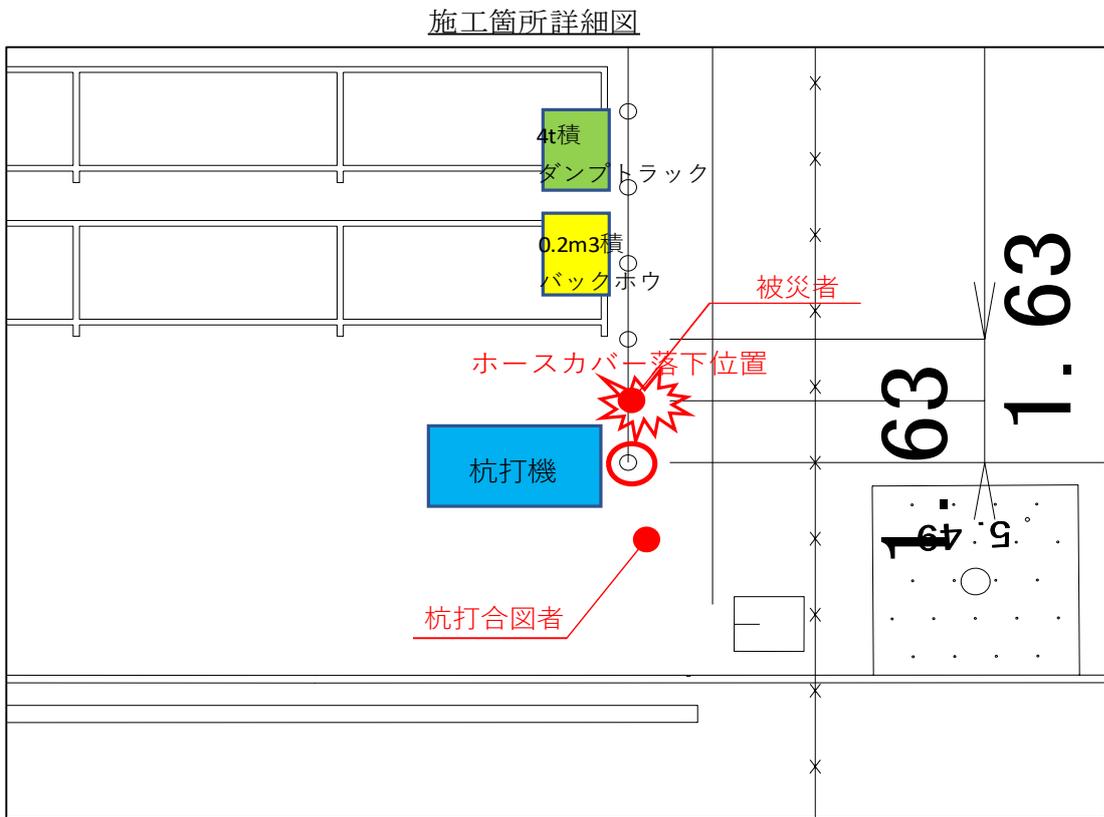
災害発生状況図

被災経緯
 杭打作業中に杭打機の溶接接続していたホースカパー金具が落下し、作業員に接触、被災した。
 8:00 基礎工 鋼管杭打設開始、12:10 事故発生

事故要因
 ①溶接取付部についての搬入時点検をしていなかった。
 ②転石により機械に激しい揺れが発生したことによりホースカパー溶接取付部が腐食破断し、落下した。
 ③作業手順書には杭打ち作業のみ記載しており、転石除去作業及び杭打ち作業との近接しての併行作業禁止を記載しておらず、危険作業と認識していなかった。

事故防止対策
 ① 溶接取付部の点検を工事再開前に全ての機械について実施する。
 ② 今回使用しないホース及びホースカパー器具を取り外す。
 ③ 杭打ち作業と転石除去作業は近接(杭位置箇所から作業半径5m以内)しての併行作業禁止としカラーコンで表示するとともに、作業手順書にも追記し再発防止検討会で周知する。
 ④ 作業機械の持込時点検について、点検表に高所付属物の溶接箇所の点検事項を追記し、目視・打撃点検を実施する。

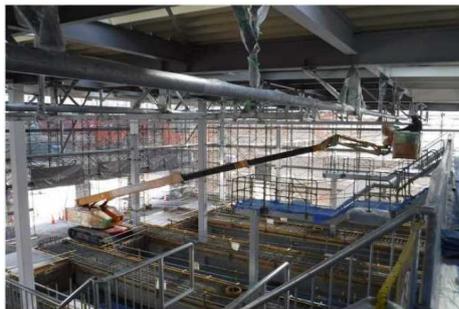
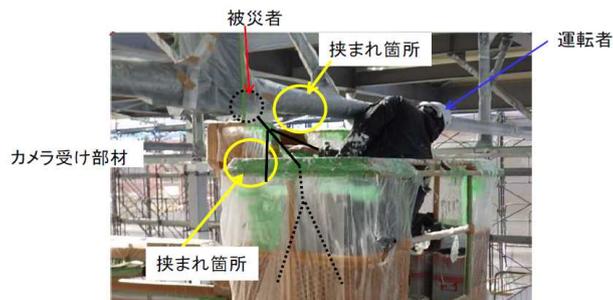
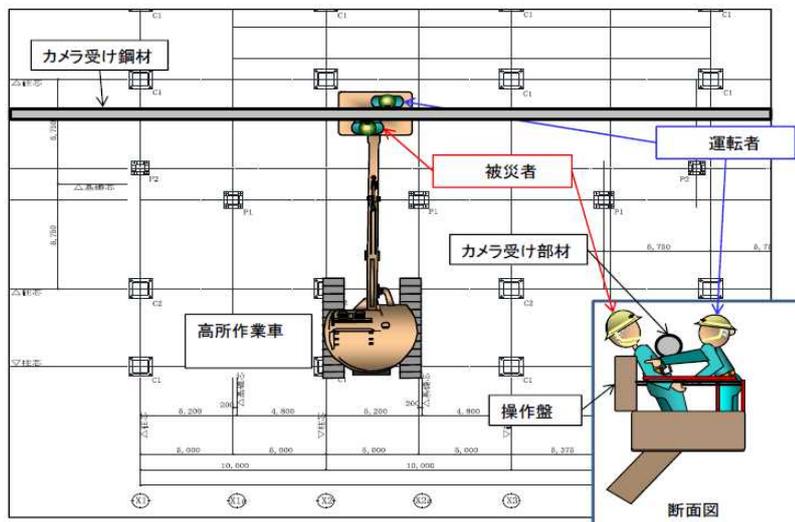
事故災害状況図

運転者が高所作業車作業台を塗装作業位置まで上昇させ、作業位置の微調整を行うためブームの伸縮レバーを操作したところ、作業台が思ったより移動したため、被災者がカメラ受材と操作盤の間に軽く挟まれた。その際、仰け反るように体勢を崩し操作盤の走行レバーに接触した。走行レバーの接触により高所作業車が前方に走行し、被災者がカメラ受け部材と作業台の操作盤の間で被災した。

- ①被災者が高所作業車作業台とカメラ受部材に挟まれる位置に立っていた。
- ②高所作業車運転手は、被災者が挟まれる位置にいたにもかかわらず、作業台を移動した。思ったよりも動いてしまった。走行レバーにカバーがなかった。
- ③作業手順書はあったが、障害物箇所での作業手順が詳細まで記載されていなかった。

- ①カメラ受材、ハンガーレール等の障害物がある所では高所作業車に乗り込むのは運転者(運転者兼塗装工)の1名とする。トラックスケールピットの狭隘部は足場を組む。
- ②作業台に接近警報装置を取付ける。走行レバーにカバーを取付ける。
- ③障害物のある箇所を移動する時は、障害物の当たらない高さまで作業台を下げ、位置を移動し、又上げることとするよう作業手順書に盛り込む。作業手順書に障害物箇所での、詳細手順を追記し周知する。

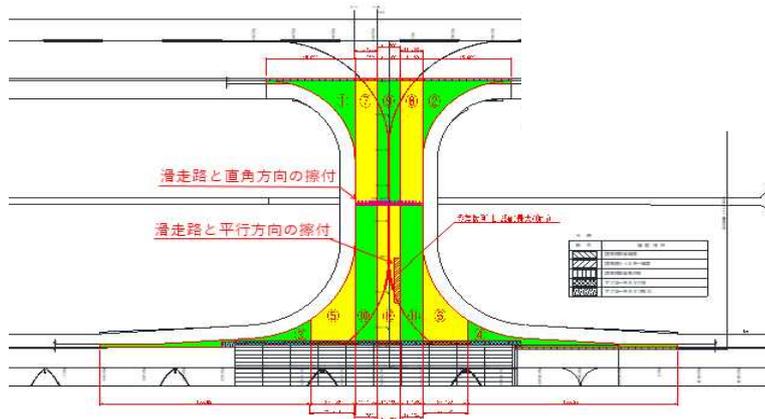
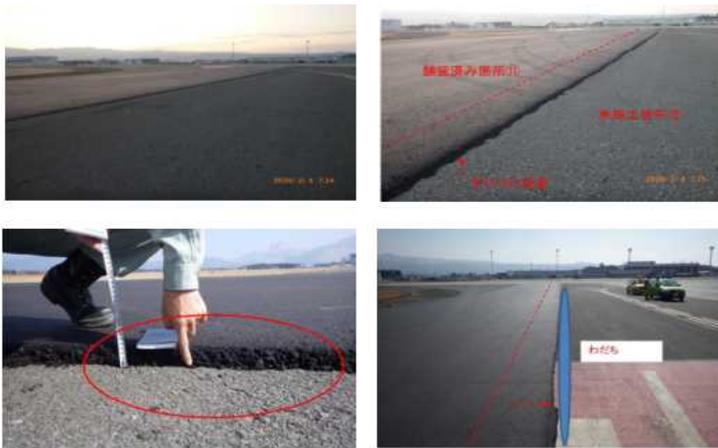
災害発生状況図

施工箇所①施工時において、日々擦付開放部の施工不良により未施工箇所②との境界において段差(最大4cm)が生じていた。段差部分が欠けて航空機に吸い込むことが懸念されるため、終日誘導路をクローズさせた。
 5:58 施工完了、6:30 ランウェイチェック(舗装面の段差の指摘あり。一旦、問題ないとの回答はあったが、問題ある場合は再度連絡するとのこと)、6:45 退場、8:30 ランウェイチェック結果を電話連絡(現場代理人→発注者)、9:51 再ランウェイチェック(運航会社と段差を再確認した結果、誘導路クローズ決定)

- ①事前の調査・測量不足によりわだちが酷い箇所が把握できておらず、適切な摺付延長確保が出来なかった。
- ②擦付部の舗設を、本体舗設の表層と同時に層厚7cmでアスファルトを敷均し転圧したため、嵩上げが大きい箇所においては、そのまま端部処理を行ったことから最大4cm程度の段差擦付が発生した。
- ③擦付勾配3%以下の規定に関して、滑走路と直角方向の擦付は重要と認識していたが、滑走路と平行方向の擦付の擦付勾配については認識が希薄であった。

- ①調査・測量を密に測定し、既設舗装の状態を十分に把握する。
- ②施工箇所の計画高と現況高の差に応じて、規定勾配3%を超えないよう擦付幅を設定し、施工管理を行う。
- ③作業員に対し、供用中の空港工事での施工不良は重大事故につながることを再教育し、擦付勾配等遵守を徹底させる。
- ④施工中の指示確認及び仕上がり確認や清掃状況の最終確認を管理技術者又は現場代理人が行う。

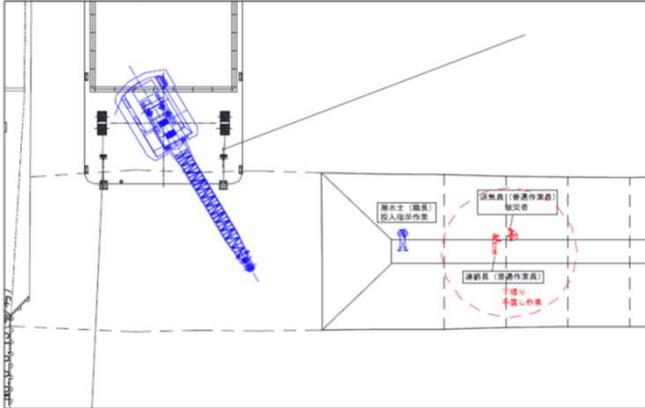
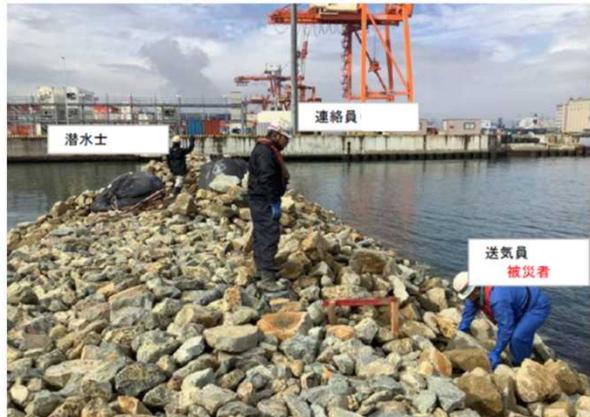
起重機船による捨石投入作業時に、丁張りの不具合を手直し中の潜水送気員(被災者)上方にあった石が落下し、右手親指が圧重し被災。

- ①浮石等の不安定な石がないか確認が不十分なまま作業を行った。
- ②石材の大きさによる作業分類が決められていなかった。
- ③作業手順書に不備があった。

災害発生時状況図 ・投入指示と丁張り手直を同時に行っていた

- ①浮石等の不安定な石がないか、複数の作業員で確認後に作業する。
- ②石材の落下する恐れのある方向では作業を行わない。
- ③丁張り設置時の大きな石材移動はバックホウを使用して行う。
- ④重機で作業ができない細かな石材等はバール等を使用し、石材の下に手足を入れない位置で作業する。
- ⑤丁張り設置の作業手順書を整備し、遵守する。
- ⑥複数の作業を同時に行わず、1つの作業を終わらせてから次の作業に移る。

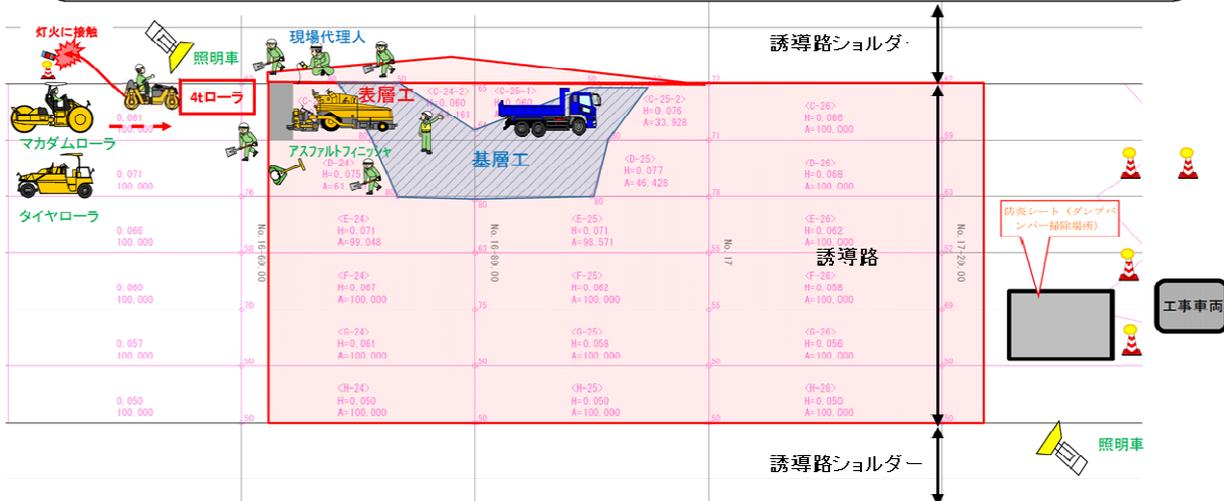
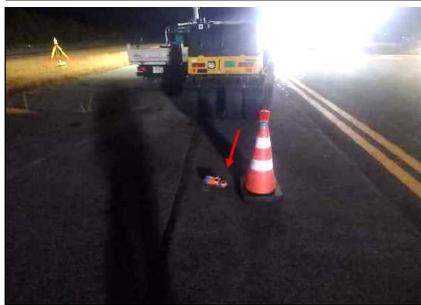
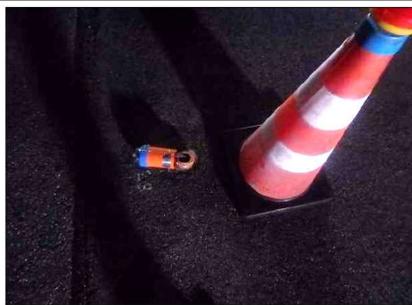
- ①新規入場者の重機運転手が、不慣れな場所で急いで後進移動したため、明るい場所から暗い場所に入った際に、誘導路灯を見失った。
- ②急いで後進移動したため、重機移動時のルールを失念していた。(重機移動時のルール:重機の移動の際には誘導員をつける。重機はショルダー部に駐車しない。後進で移動する際に指差し呼称する。)

基層工の施工完了後、表層工の合材敷均しが始まり、マカダムローラが前方に出るため、進行方向にあった4tローラを、ショルダー方向へ一時的に移動する際、誘導路灯を破損してしまった。

- ①ショルダー部分に駐車する工事車両は6灯式照明車のみとする。また、日々の朝礼で毎日周知し、工事車両の駐車位置を明確にする。灯火はカラーコーンとコーンバーで四方を囲み養生するとともに、6灯式照明車を一台追加する。
- ②作業計画書を見直し、機械毎に誘導員を指名する。日々、現場代理人が指差し呼称の実施状況を確認する。

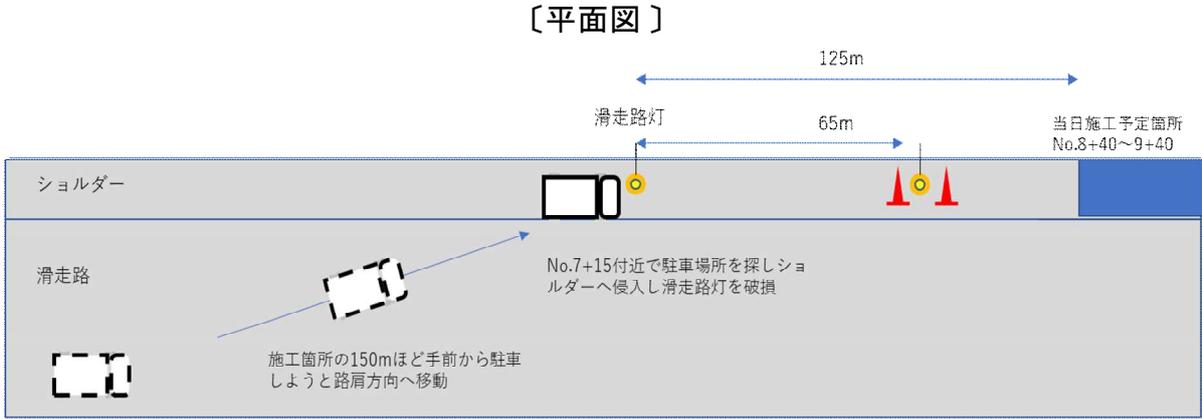
滑走路センターラインの左側を走行し施工箇所へ進行

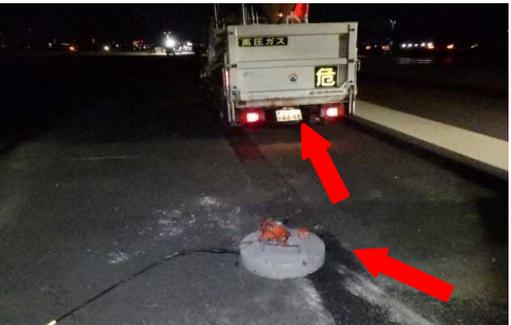
破損した滑走路灯・状況

事故要因
 ①事前に決められていたルールであるショルダー一部の通行禁止が守られていなかった。
 ②当日施工箇所付近の灯火は自光式カラーコーンで明示されていたが、事故現場は当日施工箇所から約125m離れており、カラーコーンで明示していなかった。

- ・滑走路灯は施工箇所手前、1か所分（60m）までカラーコーンで養生を行っていた。
- ・事故車両はさらに手前65m手前で駐車しようと立入禁止としていたショルダー部へ侵入し、滑走路灯に衝突した

- ①元請職員、作業員の自覚教育として、空港施設の重要性和施設保護を再認識させ、新規入場者教育時の注意事項を再教育する。日々の朝礼で危険箇所や注意事項を繰り返し指導する。支店より現場に1名常駐し、安全巡視・指導体制を強化するとともに、一人に固定せず複数人で巡視することで様々な視点から指導を行う。
- ②施工箇所までのすべての灯火に発光式カラーコーンを設置して明示を行う。誤進入防止のため各誘導路や灯火間にも発光式カラーコーンにて立入禁止明示を行う。工事車両の駐車場所を日々指定し、カラーコーンで区画明示する。

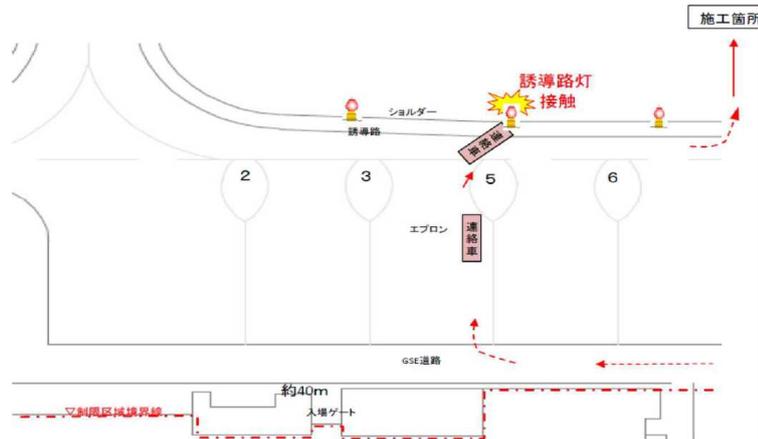
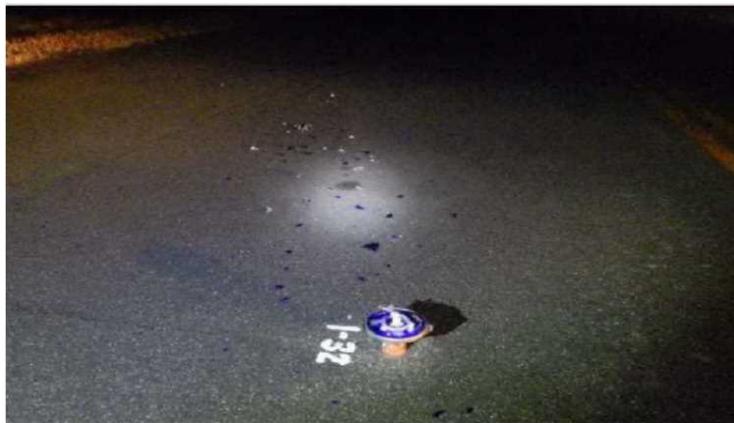
破損状況

作業員を引率するために、GSE通路からエプロン(5番スポット)へ走行し誘導路へ出たところ、矢印板、カラーコーンの明示をしていなかったため誘導路縁標識(外側線)を誘導路中心線標識と見間違い、誘導路灯をまたいでしまい車両の底で破損させた。
22:50 作業開始、4:50 事故発生

- ① 社内の制限区域内に対する危険予知意識が不十分であった。
- ② 施工計画で決めた矢印板及びカラーコーンの設置もなく、車両で安易に走行した。矢印板及びカラーコーンによる明示を怠った為、誘導路縁標識(外側線)を誘導路中心線と見誤って走行した。
- ③ 空港施設の認識が不十分であった。

- ① 会社内で再発防止対策を話し合い、職員及び協力会社の危険予知再教育を行う。
- ② 制限区域立入におけるチェック体制の強化と重要なカーブ部に誘導員を増員する。
- ③ 本施工に先立ち、矢印板及びカラーコーンの配置を試験的に実施し、走行ルートを確認する。
- ④ 安全教育訓練時に、今回の事件事例や空港関係の事件事例を拾い上げ、決められたルート以外への進入を禁止することや、空港施設の知識及びルールについて周知徹底する。

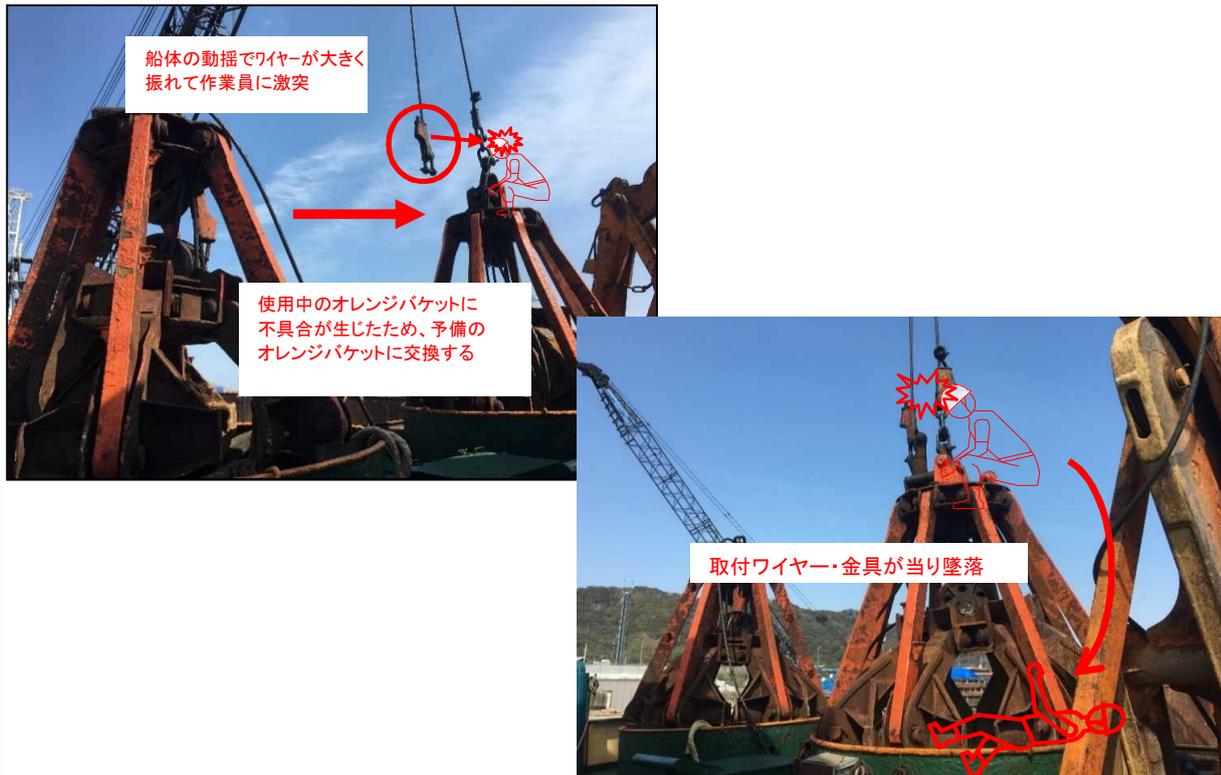
災害発生状況図

全作業員で、当日の作業指示及びKY活動を実施した後、作業に入った。一方、ガット船での安全活動は元請の権限外であるため把握出来ていない。岸壁に接岸し、材料検査を実施した後投入場所に移動し捨石投入を開始した。その後、オレンジバケットが開かなくなったため、取替え作業を実施中に、取外した吊ワイヤーを予備のオレンジバケット上に登って取付けようとした際、吊ワイヤーが揺らいで被災者頭部に激突し、その弾みでオレンジバケット上から転落したものである。

- ①オレンジバケット取替え作業は、船上で一般的に行われている作業であったため、今回も問題なくできるものと油断し、危険を軽視したことに加え、投入作業中であったため本作業に早期に復帰したいというあせり、オレンジバケット上という待避できる場所のない不安全な場所で作業を行った、3.65mという高所での作業であったが転落防止対策をとっていなかった。
- ②このような作業を標準的としていた作業計画上の不備が考えられる。

- ①船舶については、今回の事故を踏まえて物理的に高所での作業を排除するため、中間ワイヤーを作成してオレンジバケット上の作業をなくす。
- ②受注者は、事故の内容が、請負工事内の外の作業でも起こりうる要因を含んでいることなどから、今回の事案の水平展開を図り、作業員への安全教育を実施する。

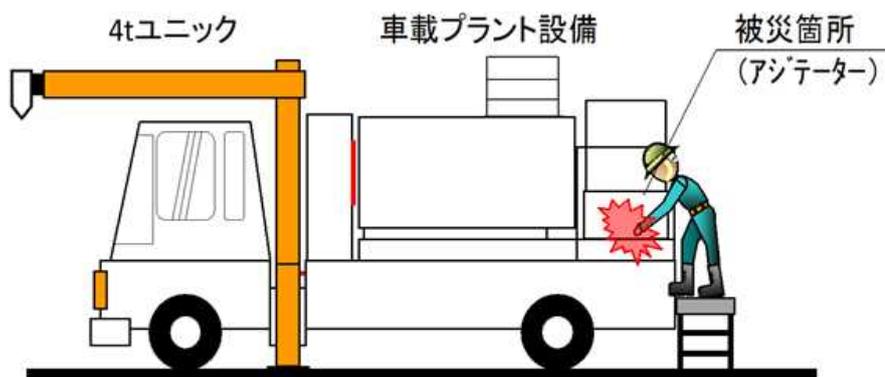
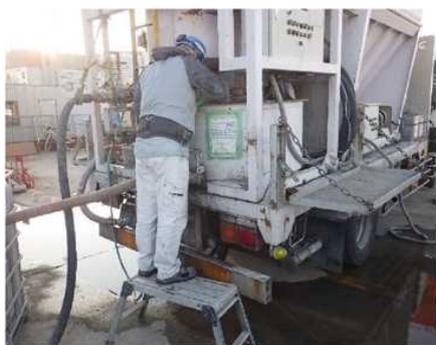
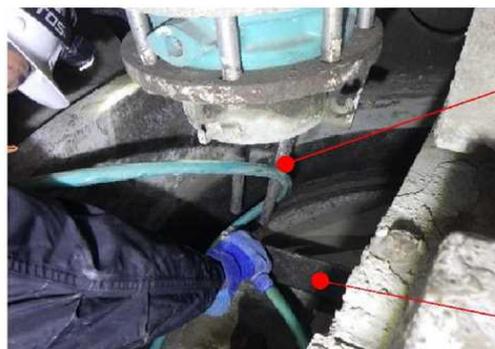
被災状況写真(再現)

モルタル注入作業終了後、ミキサーをハイウォッシャーにて清掃していたところ、回転体に右指が接触し、右手人差し指、第一関節から上を切断し負傷した。

- 被災者(メーカーの指導員)は、作業終了後の自社機械の清掃作業であったため、契約外と知りつつも、清掃作業を行った。
- 被災者(メーカーの指導員)は、清掃作業はプラントの電源をOFFにしてから行うところ、攪拌翼の下部に付着したモルタルがあったため、電源をONにして清掃を行った。

- 指導員等の作業を行わない契約の者は、作業を行わないことを徹底するよう再教育する。
- メーカーが自社の機械に対する安全教育を指導員に行っていることを、実施記録により確認する。
- 使用する各種機器の作業の手順を手順会で指導する。
- 使用する機械の手順を指導する。
- 下部に付着したモルタルを清掃する際は、一度攪拌翼を回転して位置をずらしたのち、電源をOFFにしてから行うことを再教育する。
- 工事再開前に職員と作業員で緊急安全大会を開催し、作業手順を遵守して安全作業を行うことを再周知する。
