事故事例データベース<個票>

No.47

基本情報	人身事故	港湾工事	
工種	28:汚濁防止膜工:汚濁防止膜仮置作業		休業日数 180日
被災者	年齢	38才	性別 男
	職種	普通作業員	現場経験年数 0年 9月
	被災の部位	07:上肢部(肩、上腕、ひじ、前腕、手首、手、指)・08:下肢部(臀部、大腿、ひざ、下肢、足首、足、足指)	
被災の性質	04:骨折・13:その他():開放性骨折 2箇所(右手、右足)骨折2カ所(、右腕、右足首)、右薬指欠損		
災害発生状況	発生日時	令和2年4月22日 9時40分頃	災害発生場所 海上:起重機船上
	波 (m)	2:やや波がある(0.3~1.0)	風 (m/sec) 3:中風(4~8) 気温 (℃) 3:10~20
	起因物	08:作業船:スパッドを昇降させるワイヤードラム	
	事故の型	04:飛来・落下物にあたる:脱索したスパッドワイヤーの接触

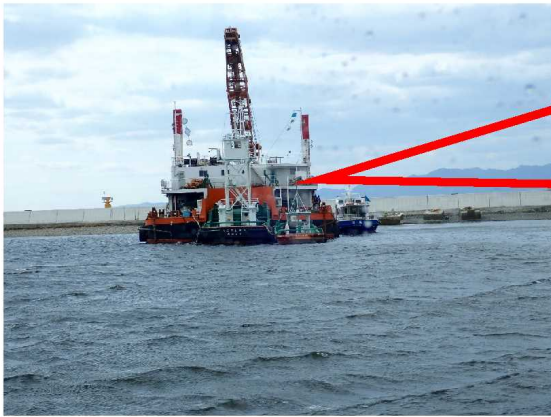
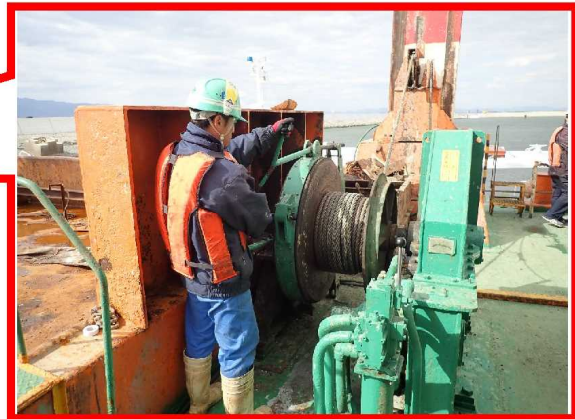
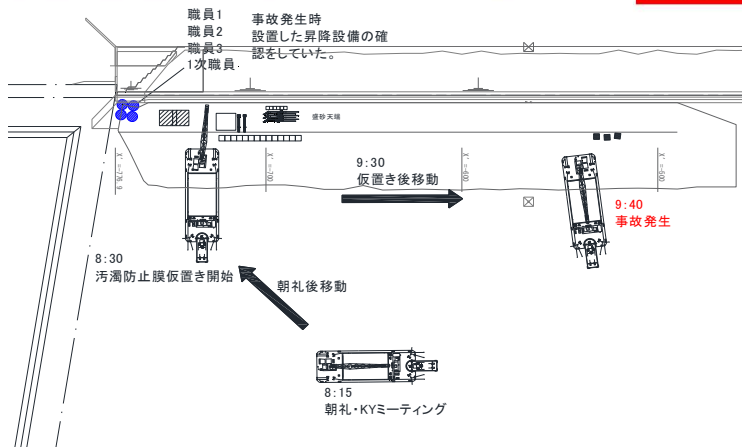
災害発生状況図

起重機船係留時、合図を受けた被災者が右舷スパッドのウインチ操作を行い、海底面より7.5m程度の高さから徐々にブレーキを緩めスパッドを下ろしたが、なかなか落下しなかったため、ブレーキをさらに緩めたところ、スパッドが急速に落下した。落下と同時にウインチドラムが高速回転し、スパッドワイヤーが乱巻、脱索して被災者に接触し負傷した。
8:15朝礼、8:30作業開始、9:40災害発生

- ①スパッド構造に関する知識が不足しており、スパッドを急速落下させてしまった。
- ②ウインチが急速回転したときにウインチから離れずにブレーキ停止措置を行った。
- ③当該船舶はウインチ操作場所が狭く、緊急時に待避できない構造であった。
- ④当該作業の作業手順書にはウインチワイヤーが切断するリスクは想定していたが、ウインチワイヤーが脱索することまでは想定していなかった。

- ①スパッド落下長とワイヤー、ドラムとの関係やブレーキ制動等の特性を踏まえたウインチ操作について再教育・訓練を行う。また、ブレーキを緩めても落下しない場合は係留作業を一旦中断し、原因の確認後に再開する。
- ②建設工事における危険性等について、安全教育を実施し危険感受性の向上および危険リスクの認識を高める。
- ③緊急時に、ウインチ操作者が退避できる場所を拡大確保し、ウインチワイヤーが跳ね上がった場合の防護設備を設置する。
- ④係留作業・スパッド操作作業における作業手順書には、ウインチワイヤーの脱索を含む危険リスクの抽出と対策を明記し、元請職員・職長が関係者に周知する。

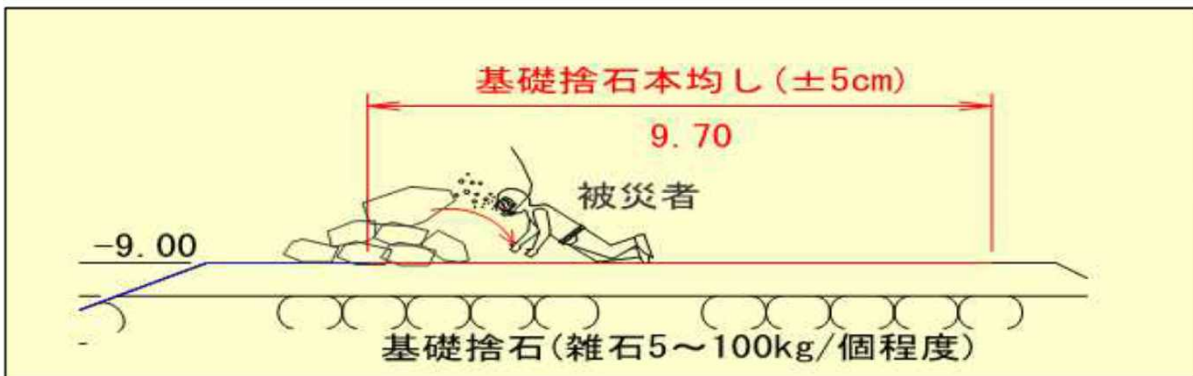
災害発生状況図

潜水士による捨石本均し中、不要な捨石(100kg/個程度)を人力で移動させたが、移動させた捨石が被災者(潜水士)の右手の上に転がり被災した。

- ①移動させた捨石が転がらないだろうと危険軽視した。
- ②作業手順書には、捨石は窪んだ場所に移動させるとの記載があったが、能率を優先してすぐ横の捨石の山の上(不安定な場所)に移動した。

- ①捨石均し時の過去の災害事例を周知し、均し作業時の危険度を再認識させるとともに、毎日のKY時に手順を周知する。
- ②捨石の移動先は、捨石の窪み箇所に必ず移動させ、均し近傍にない場合は、ワイヤモッコを利用して移動させる。(山の上には絶対移動させない)。
- ③均し作業中に連絡員から「手元よいか!」の連絡を水中電話にて適宜声掛けする。

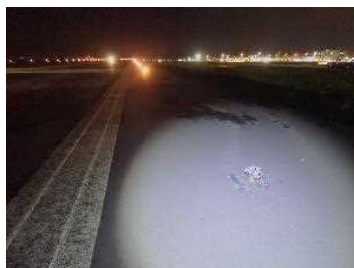
アスファルト舗装工事において使用する切削機を、場周道路脇の重機仮置き場から、保安道路を通り滑走路を真直ぐ横断し左斜めにある誘導路へ進入し施工箇所へ行く予定であったが、左斜めに行くという意識が強すぎたため滑走路横断時から左斜めに走行し誘導路中心線より南側に逸れた為ルートを修正しようと方向転換を行った際にショルダー部にあった滑走路灯に気が付かずに損傷させてしまった。

灯火損傷状況

- ①灯火等の位置を確認したうえで、灯火と反対方向に転回する。
- ②車両は必ず内側(中心側)に転回するよう、教育及び指導する。
- ③滑走路横断箇所を目印の設置と誘導員の配置。
- ④自走する重機に対する先導車を配置。
- ⑤灯火損傷防止に関わる危険予知活動を必須項目として実施。また、制限区域内の運行ルールの唱和を毎朝礼時に実施。

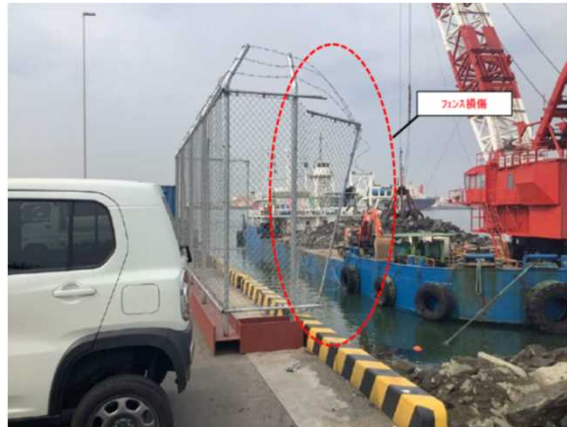
【事故発生時状況】

起重機船による捨石作業時、投入した石材がソーラスフェンスの垂れ下がっていた有刺鉄線に接触し、石の重さでフェンスが引っ張られる形になり、一部損傷した。
 7:10 朝礼後、作業開始。
 15:00 事故発生

- ①作業手順に不備があった。
- ②危険箇所の明示に不備があった。

- ①作業従事者全員に対して、再教育をする。
- ②合図者の配置位置、合図の方法、投入方法等の作業手順を再教育する。
- ③ソーラスフェンス張出し箇所へ接触(接近)防止ロープを張る。

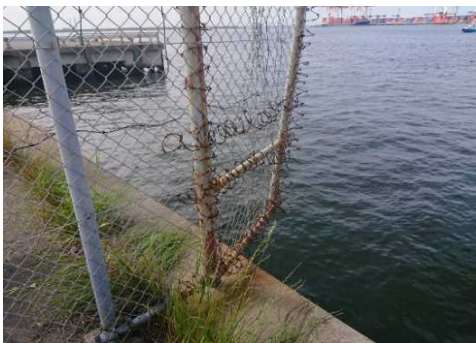
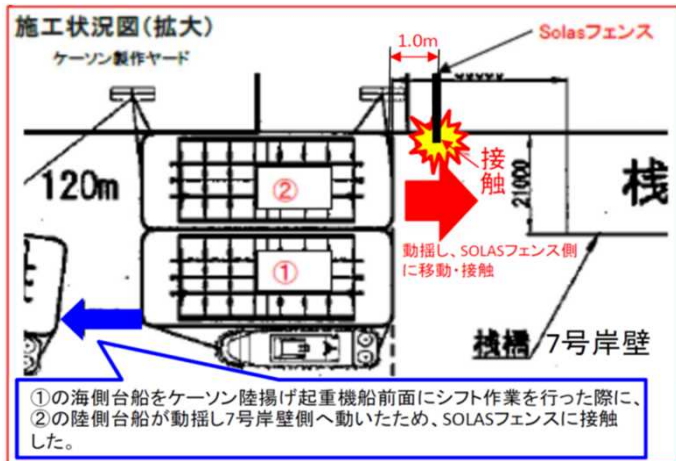
【被害状況】

ケーソン鋼殻陸揚げ作業において、護岸接岸中の鋼殻積載台船が東側へ動揺し、近接するSOLASフェンス張り出し部に接触し、フェンス部材の一部が損傷した。
6:00安全朝礼、6:15作業開始、6:22事故発生

- ①台船の係留ロープのゆるみがあった。
・満潮時間帯での作業となり陸側台船の係留策に「あそび」があり台船の位置保持ができなかった。
- ②見張り員不在により、事故発見の遅れが生じた
・陸側の台船に船員を配置していないため、SOLASフェンスへの接近接触を把握できていなかった。
- ③作業従事者が本件発生リスクの認識不足であった。

①の海側台船をケーソン陸揚げ起重機船前面にシフト作業を行った際に、②の陸側台船が動揺し7号岸壁側へ動いたため、SOLASフェンスに接触した。

- ①作業開始直前に係留索にゆるみがないか、係留状況の確認をし、台船の位置保持が出来るようにする。
- ②台船が動揺することを想定し、シフト作業時に、陸側台船の動静およびフェンス位置が確認できる位置に船員を配置する。曳船船長は、同様に台船が動揺することを想定し、船員と連絡がとれる体制をとり対応できる位置に配置する。
- ③作業開始前に全ての関係者に周知し、手順の確認のもと体制を確認し、危険予知活動を行い、安全意識の向上をはかる。

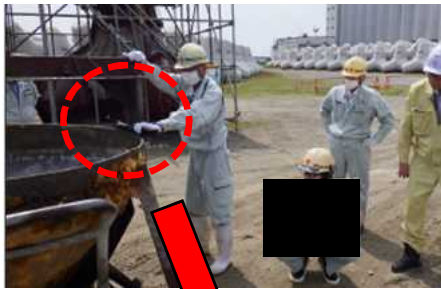
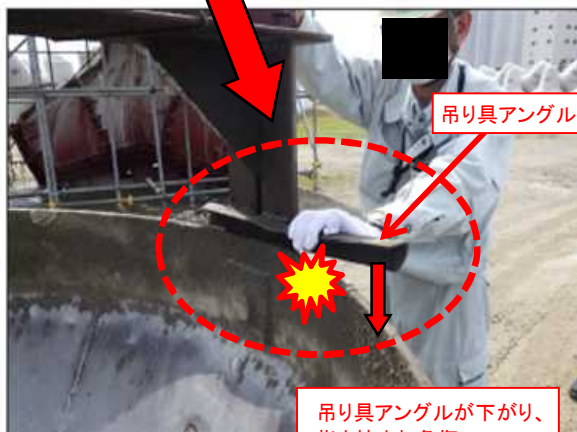
○事故発生時状況

コンクリート荷下ろし作業時、生コン車運転手がコンクリートバケットと吊具部のアングル間に左手薬指を挟む。
11:20頃 災害発生。

- 被災時の作業について、現場作業員、生コン車運転手共に「コンクリートバケットに手をかけて押し引きしていた」事について不安全・危険だという意識がなかった。
- 吊り具のアングルは、別工事で取り付けられた物で、本工事では不用品だった。
- 作業手順書において、被災時の作業に対する責任範囲を記載していなかった。

吊り具アングルが下がり、指を挟まれ負傷

- コンクリートバケットの位置調整は、生コン車運転手にさせず、現場作業員が行い、また、バケット側面に取手ロープを取付け、現場作業員は、取手ロープを使用しバケット位置調整を行う。(作業手順の見直し)
- 吊り具のアングルは撤去し、バケットと吊り具の接続箇所に、注意喚起のための鋼材カバーを取り付ける。
- 社内パトロール体制を強化し、作業手順書による施工が確実にされている事の確認、危険行為の注意喚起及び是正指導を行う。

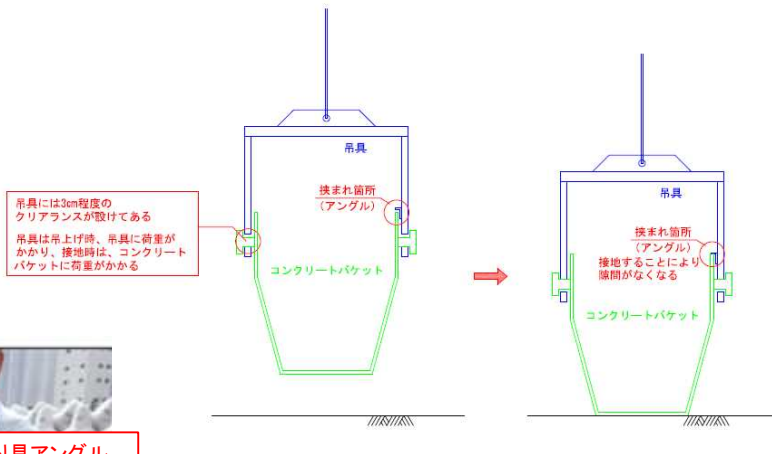
事故状況詳細図

吊具には3cm程度のクリアランスが設けられている
吊具は吊上げ時、吊具に荷重がかかり、接地時は、コンクリートバケットに荷重がかかる

挟まれ箇所(アングル)
接地することにより隙間がなくなる

コンクリート荷下ろしの際、クレーン車でコンクリートバケットを吊った状態で、被災者(生コン車運転手)が、(本来、手を添えてはならない)吊り具アングル部に手を添えてバケットの向きを微調整していたところ、バケットを下ろす際、バケットと吊り具アングルの間に指を挟まれ負傷した。

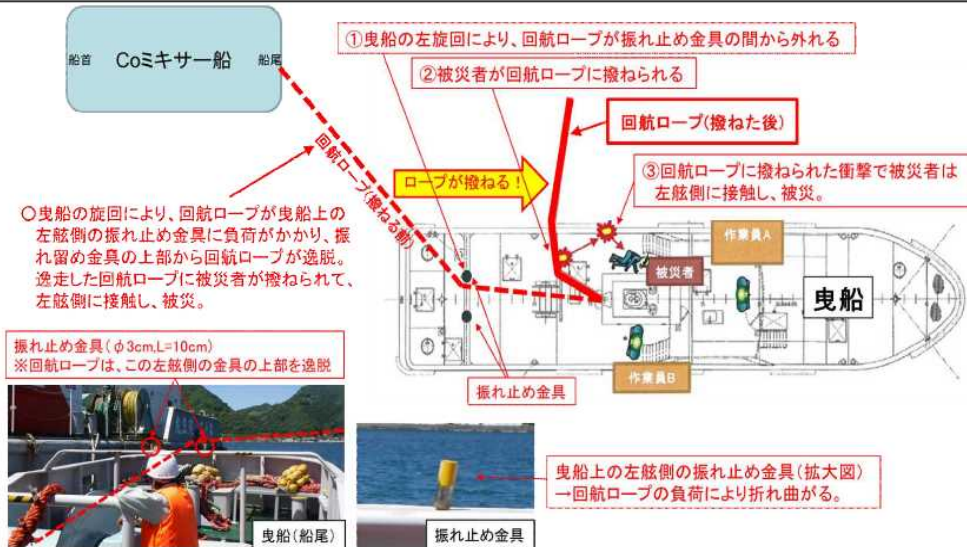
【事故発生状況図】

コンクリートミキサー船の回航中、回航開始後に左旋回した際、緩んでいた回航ロープが緊張したため、曳船の振れ止め用金具から回航用ロープが逸脱し、曳船上のロープ内角で作業していた被災者がロープに跳ねられ、船舶左舷に右肋骨を強打した。

- 被災者が曳船上の回航ロープの内角で作業を行っており、被災者が回航ロープの内角にいるという危険認識が低かった。
- 曳船甲板上の立入禁止区域の明示が行われていなかった。
- 当該曳船は令和2年3月建造の新造船であり、船長は本船による回航作業が初めてであった。
- 新造船のため、船舶の装置自体の突発的な事象(回航用ロープが振れ止め金具を逸脱すること)に対する危機認識が低かった。
- 上記④に対する構造的な改善が行われていなかった。
- 指差し呼称や船員同士の声かけ、旋回時の船長による注意喚起が徹底されていなかった。

- ①②甲板上の立入禁止区域の明示を行い、曳航中は立ち入りを制限するチェーンを設ける。
- ③④⑤方向転舵等が必要となる曳航時は、振れ止め金具を事前に撤去する。
- ⑥作業手順書に今回の事故を踏まえた曳航作業時の詳細手順を追加・周知するとともに、毎朝礼時KYで作業手順の確認の徹底のため、指差呼称を実施するものとし、日々の作業において作業者に確実に遵守させる。また、方向転舵等の曳船旋回時は作業員同士の声かけと船長による注意喚起を行う。更に、指差呼称の励行による安全意識の高揚を図る。

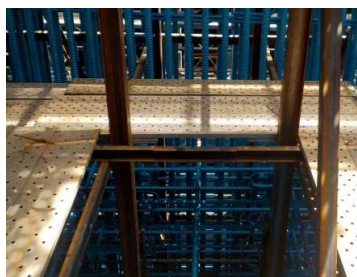
写真-1 架台連結部(破損前)

コンクリート打設中に、ポンプ車の配管が鉄筋架台7段目に接触し、鉄筋架台の一部の溶接が外れて、鋼材(溝形鋼、L=450、約3kg)が落下した。落下した鋼材が橋脚内鉄筋架台3段目上(6.3m下)で圧送作業を行っていた被害者の頭(ヘルメット)および右前腕に当たった。
7:30作業開始、10:20事故発生

- ①ポンプ車のオペレータが配管と鉄筋架台接合部が接触していないと思い込んでいた。
- ②打設中に配管と鉄筋架台を監視する監視員を配置していなかった。
- ③鉄筋架台の接合部分の溶接が不十分であったため、ポンプ車の配管が接触したことで溶接が外れて落下した。
- ④ポンプ車の配管が接触し、鋼材が落下する恐れのある鉄筋架台接合部付近に配管を入れる計画としていた。

- ①コンクリート打設時、専属の配管監視員を外周足場上に配置し、配管と鉄筋架台接合部の離隔を監視し、近接時はオペレータに無線で警告し配管が離れるよう誘導する。
- ②落下した鉄筋架台鋼材と同様の溶接接合部に、ボルト接合を追加する。
- ③水平養生ネット鉄筋架台7段目に設置する。
- ④コンクリート打設時に、鉄筋架台接合部のある列に隣接するブロックには、配管を入れない打設計画とする。

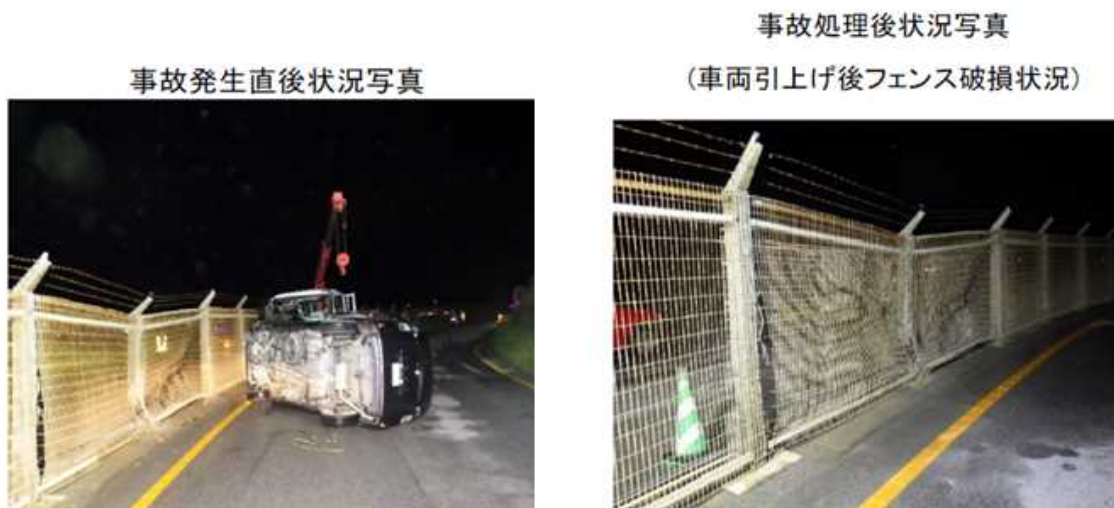
場内入場後、脇見運転により連絡車横転、制限フェンス破損
 21:00 安全朝礼終了後、管制塔へ無線連絡、入場。21:15 誤侵入防止用点滅灯付きカラーコーン設置完了、作業開始。
 0:36 時速30~40Kmで走行中、ダッシュボード上の通行許可証の上に置いた書類を取り除く際に、脇見運転をしたことにより
 て連絡車横転・制限フェンスを破損させた。運転者の容態については異常無し。

- ①ダッシュボードの通行許可証の上に書類を置いて取り除く際に脇見運転となった。
- ②自動車を運転する以外に別の行動をしてしまった。
- ③夜間作業時対向車が少ないことで危機感が薄れていた。

- ①事故再発防止の安全教育の実施(再発防止対策会議)。再発防止対策会議を招集し、事故の原因を共有及び運転以外の別行動をする際には必ず一旦停止することとし、事故再発防止対策を講じる。
- ②ゲート入退場前に車両通行許可証を事前にダッシュボード上に置いておく。その際ダッシュボード上に通行許可証以外は置かない。(退出後は、盗難防止のため片付け管理を行う。)車両運転時の注意事項を記載したステッカーをすぐ見える位置(ハンドル又はダッシュボード)に貼り付け、乗車時(エンジン始動の前)には、注意事項を確認する。
- ③通行ルートの手帳マップの再調査を行い危険個所のあらい出しを行う。抽出された危険個所には車両から視認できるような反射板等を設置する。

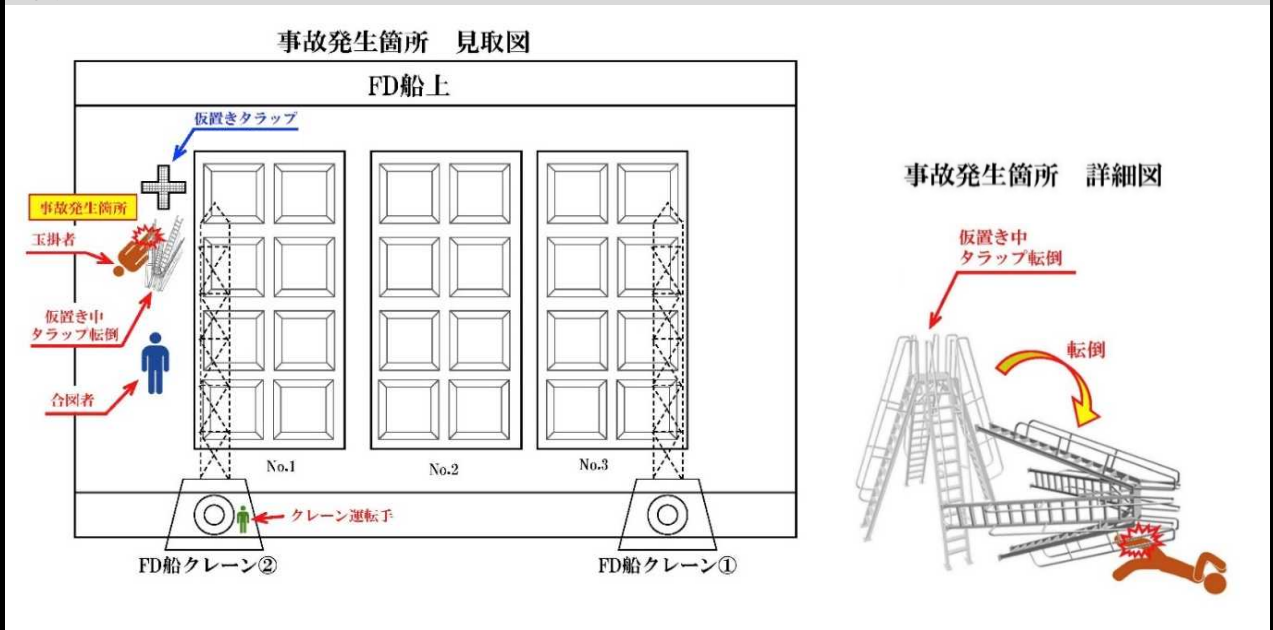
大型タラップを陸上部からFD船上へ、FD船上クレーン(10t吊)にて仮置きする移動作業を行っていた。FD船上では、玉掛者と合図者、クレーン運転手の三人で作業を行っていた。岸壁部から、FD船上の所定の場所に荷降ろしを行い、玉掛者が大型タラップ上に昇り、フックを外し合図者にワイヤーの巻き上げを指示し、大型タラップより降り始めた。合図者がクレーン運転手に合図を送り、巻き上げを開始した。巻き上げ時に4点吊りしている内の1つが、手摺の上部にフックの先端が、引っ掛かり大型タラップが約20cm程度浮いたため、玉掛者は大型タラップより飛び降りた。その直後大型タラップに、引っ掛かったフックの先端が外れ、作業者が飛び降りた場所に転倒し、両足を挟まれ被災した。
8:00 朝礼及び危険予知活動時 8:30 作業開始 10:25 大型タラップを岸壁部からFD船上へ所定の場所に荷降ろし時に、両足が挟まれ被災した。

- ①大型タラップ(重量:129kg)に吊ワイヤー先端のフックが引っ掛かり、タラップが転倒し玉掛者が挟まれた。
- ②本来玉掛者は、フックを外しタラップを降り切った時点で、合図者に合図を送るべきところを、タラップを降りる途中で合図を送った。
- ③合図者は、玉掛者の退避状況を確認せずに、クレーン運転手へ合図を送った。
- ④朝のミーティングにて職長より作業手順内容の周知を図ったが、口頭のみであり、具体的な作業手順書への記載を怠った。
- ⑤元請は、下請けの昇降設備(大型タラップ)における作業手順の確認をせず、また、具体的な作業手順の記載がないまま作業をさせたことは、安全確認等が不十分であったとして、事故を助長したと思慮される。

- ①玉掛者がフックを外した後、4本の吊具(フック)をワイヤーロープ巻き上げ前に介錯ロープで1つに取りまとめた後、タラップを降り、介錯ロープをもってワイヤー及びフックの動揺を抑制する。
- ②その後、合図者へ手のみならず、無線機を必ず併用し合図を送り、クレーン運転手はワイヤーの巻き上げを開始させることで、周辺への引っ掛かりを防止する。
- ③本社安全担当者による月1回の社内安全パトロールを週2回実施し安全管理体制の監視強化及び元請職員への安全指導を行う。
- ④統括安全衛生責任者による1日1回の安全巡視を午前1回と午後1回の計2回に増やし、作業手順書の順守、不安全行動及び危険箇所の監視、作業員への安全指導を強化する。
- ⑤協力会社より不安全行動の監視員を選任し、作業終了時に作業員全員でミーティングを行い、安全日誌に記録を残す。
- ⑥大型タラップ仮置き後、玉掛者は最初にベルト締器により転倒防止を行う。
- ⑦作業手順書内に具体的な作業手順を追記し、明確化を図る。
- ⑧事故の原因を共有するとともに、事故再発防止対策を周知徹底する。
- ⑨事故経緯等を掲示し、安全意識の保持に努める。

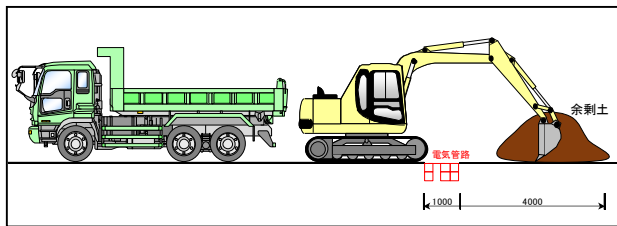
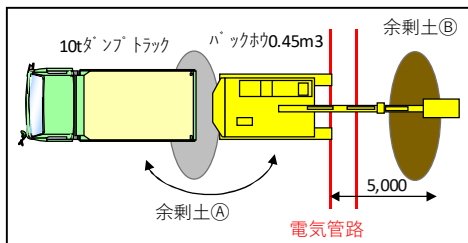
作業状況

路床整正後の集積した余剰土を、バックホウ(0.45m³)にてダンプトラックへ積込む作業時に、オペレータが埋設保護管にバックホウを乗り上げている事に気付かず施工を行ない、電気ケーブルの保護管を破損させた。
16:00事故発生

- ①バックホウのオペレーターは、作業位置が埋設管の上に乗っていないと思い込んでいた。
- ②埋設管を露出させて明示していたが、降雨による泥濘化で不明瞭になることが想定できなかった。また、具体的な策を施していなかった。
- ③埋設管付近に余剰土を集積し、積み込み作業を行った。

- ①掘削作業にかかわらず、埋設物付近で重機作業を行う場合は車両の誘導員以外の監視員を配置する。
- ②埋設物位置にカラーコーンを設置し、視認性を改善する。
- ③埋設物付近で作業を行う場合は、日々のKYで破損防止策を指導し、確認する。
- ④埋設物破損防止のための施工方法について立案し、指導・確認する。

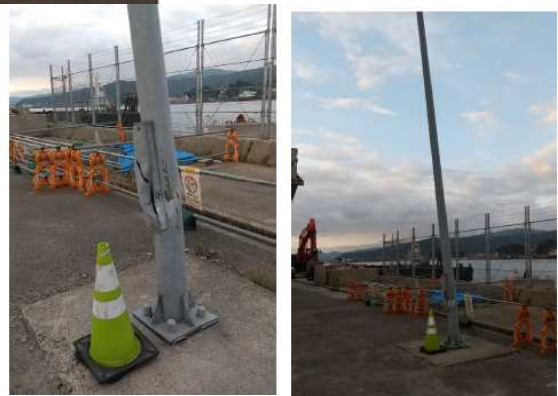
○損傷状況

被災経緯
 作業終了後、オペレーターがホイールローダーを所定の停車位置まで後退させていたところ、車体後部を照明灯(金属製支柱部)に接触・損傷させた
 17:10 事故発生

- 事故要因
- ①週末作業の終わりで気持ちの緩み、疲れによる周囲への注意及び確認不足があった。
 - ②照明灯の下にカラーコーンは設置していたが、車体に隠れオベから見えない状況であった。
 - ③作業終了後の片づけに関して、作業手順を詳細に定めていなかった。
 - ④通常は照明灯から5m離れた位置に停車していたため、誘導員を配置していなかった。

- ①朝礼及びKY等において、左右後方確認の徹底について注意喚起を行う。
- ②単管バリケードで照明灯を囲い、単管部にはトラテープを巻き、かつ注意喚起の標識を設置。
- ③後片付けに関しても、手順書を定めた。
- ④停車時は誘導員の配置を行う。

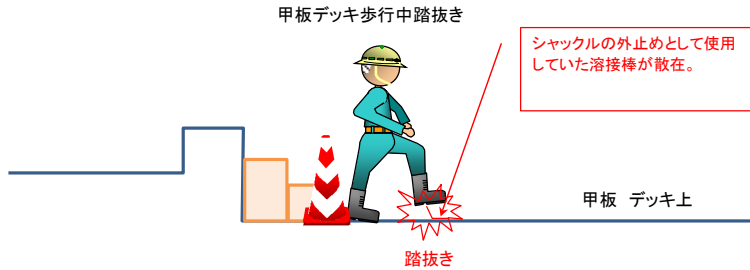
事故発生箇所 詳細図

起重機船による海底の捨石の撤去作業中被災者は起重機船上にて捨石撤去工の管理を行っている際に、起重機船上に落ちていたグラブバケットを吊るためのシャックルの外れ止めとして使用していた4mmの溶接棒を踏みつけ、溶接棒が長靴底を貫通して足の裏に刺さり被災した。

- ① 船上の整理整頓が出来ていなかった事、作業通路の明示や雑材置き場等の明示が不十分であった。
- ② 被災者は足元の確認を怠っていた。
- ③ 本来シャックルの外れ止めとして使用しない溶接棒を、シャックルの外れ止めとして使用していた。

- ① 起重機船甲板上の整理整頓の指導を徹底する。また船上の巡視を増やし、整理整頓状況を確認指導する。
- ② 船上の作業通路の明示や雑材置き場の区画の明示を明確に行う。足元注意の看板を増設し意識を向上を図る。
- ③ 船上の整理整頓を実施する時間を設定し定期的に甲板上の整理整頓を実施するように指導する。
- ④ シャックルの外れ止めには割ピンを使用するよう指導する。
- ⑤ 安全教育・訓練など安全活動を通して事故再発防止策の指導を徹底する。

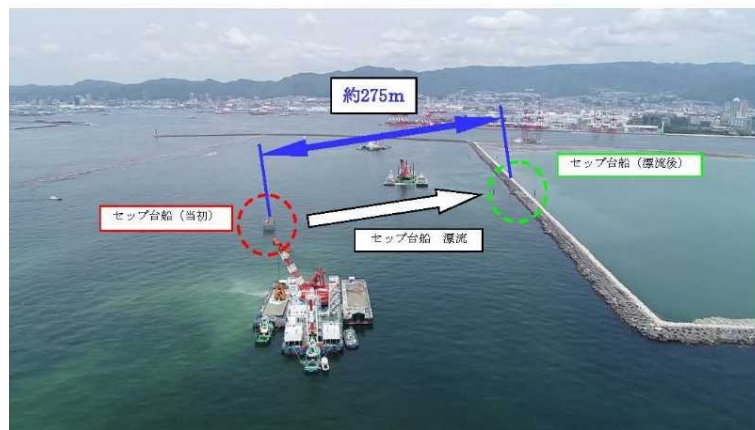
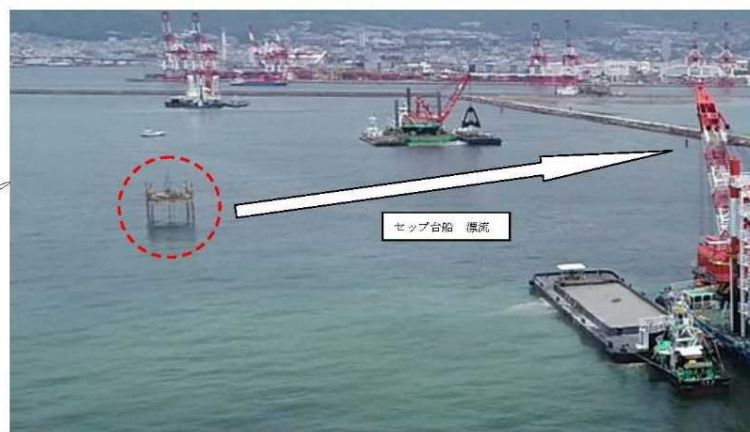
工事にかかる土質調査としてセップ台船を使用した海上ボーリングの施工期間中であった。荒天予報のため、前日に気象予報を確認のうえ荒天養生を行い当日作業は中止していたが、想定を超える海象状況となりセップ台船のスパッドと土質調査ロッドが波浪で切断し、275m北東の護岸まで流され座礁した。17:00頃事故発生

①セップ台船の荒天時の対策に対する意識が甘く、前日気象予報以上に気象海象が急変悪化することを予測できなかった。また、前日に入手した波浪情報に対し、当日の波浪が厳しくなった。

①セップ台船の荒天対応判断基準を見直し、現地停泊とする場合は、有義波高ではなく最大波高を考慮したセップ台船高さに設定する。また、荒天予報に対し台船高さの調整では対応不可能と判断される場合は、セップ台船上での作業状況に関わらず、速やかに退避を行う。

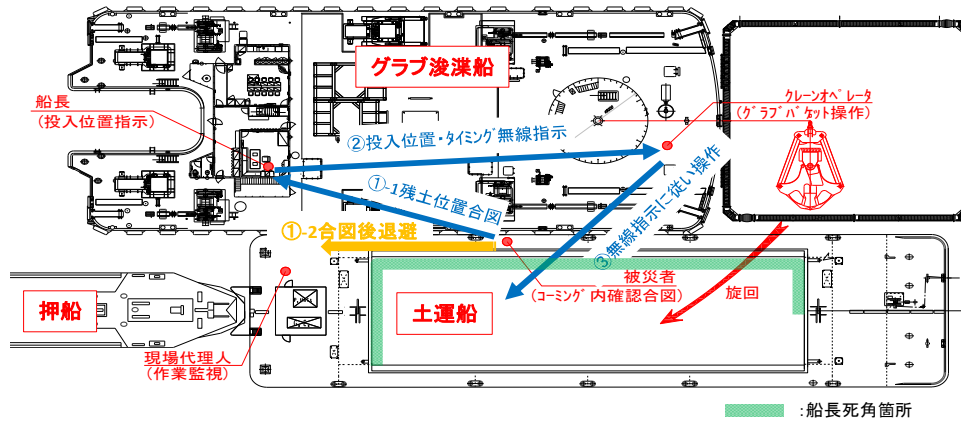
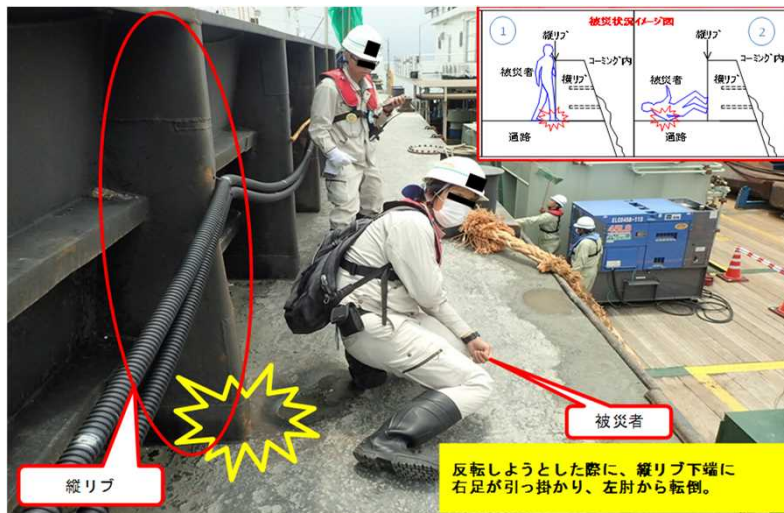
被災者は、朝礼・TBMを行い、土運船コーミング内の洗浄作業に合図者として従事していた。他に作業指示者1名(船長)、クレーンオペレータ1名、作業監視者1名(現場代理人)で作業を行っていた。
 2隻目の土運船の洗浄作業を開始、投入位置を作業指示者に伝え、船首側の状況を確認後、船尾側へ退避しようと反転した際に、土運船コーミング外面の縦リブに右足を引っ掛け、バランスを崩して左肘先端部から土運船甲板上に転倒し被災したものである。
 7:15朝礼 7:55作業開始 8:53事故発生

①浚渫作業開始前の土運船コーミング内の洗浄作業中に発生したものであり、被災者は、合図者としてこの作業に従事していた。当該作業において被災者は、投入位置を作業指示者に伝え、退避場所のある船尾側へ移動しようと反転した際に、土運船コーミング外面の縦リブに右足を引っ掛け、バランスを崩して左肘先端部から土運船甲板上に転倒したものである。

- ①受注者は、日々の朝礼、現地KY時にリブ等具体的な危険個所の存在や安全行動等を再度指導・教育する。新規入場者に対しては、土運船上の不安全行動等を含めた新規教育を徹底する。補助的に土運船コーミングの縦リブにトラテープを設置し、甲板上移動時の視認性を高めると共に、「足元注意」の注意喚起標識を設置する。
- ②発注者は類似事故が発生しないよう、ほかの工事についても周知・啓発を行う。

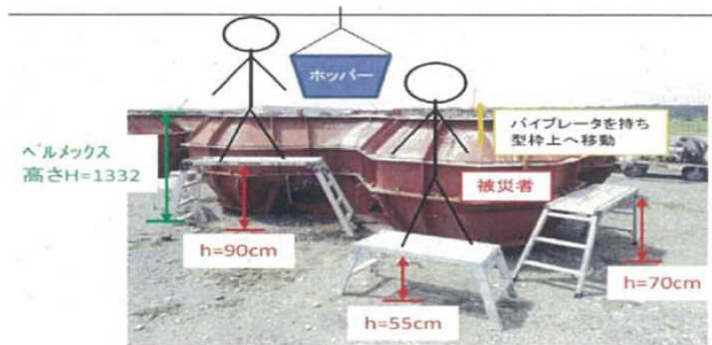
【被災状況（再現）】

コンクリートブロック製作時において、コンクリート打設作業を行っていた。バイブレーターを入念に掛けるため、作業脚立から型枠の上に乗って作業し、横移動する際に型枠の蓋部分に足を乗せようとしたところ、蓋が外れ足を踏み外し、型枠の縁で脇腹を強打した。

- ①生コン打設時に型枠上に乗って作業はしないことをルール化し元請けが指示していたが、作業員の不注意により型枠上に乗って作業したこと。
- ②生コン打設時に体のサイズ及び作業のし易さに合った3種類の脚立より選定することをルール化していたが、低い55cmの脚立を使用したことにより、作業がしにくいと感じ、型枠上に乗って作業したこと。
- ③体のサイズ及び作業のし易さに合った脚立の選定及び型枠上(蓋)に乗って作業しないことをルール化し、当日の作業安全指示及びKY活動において元請けより周知していたが、ルールに違反し作業を行ったこと。

- ①生コン打設の際には、安全性の確保のため、脚立の高さは1.12mのワイド脚立(足場幅0.5m)に統一し、作業員が脚立間を移動する場合は、確実に地面に降りて移動することとする。併せて手順書内に脚立(高さ1.12m)の使用及び作業員の移動手順を明記する。
- ②『型枠に乗らないように』等ルールの再教育を行い、指導の徹底を図る。
- ③型枠本体等の必要な箇所に「型枠に乗らない」及び「縁取り」などの注意喚起を示す表示を行う。
- ④巡視体制の強化、充実を図る。(生コン打設時において、元請け職員が必ず作業を確認する状況を確立する)

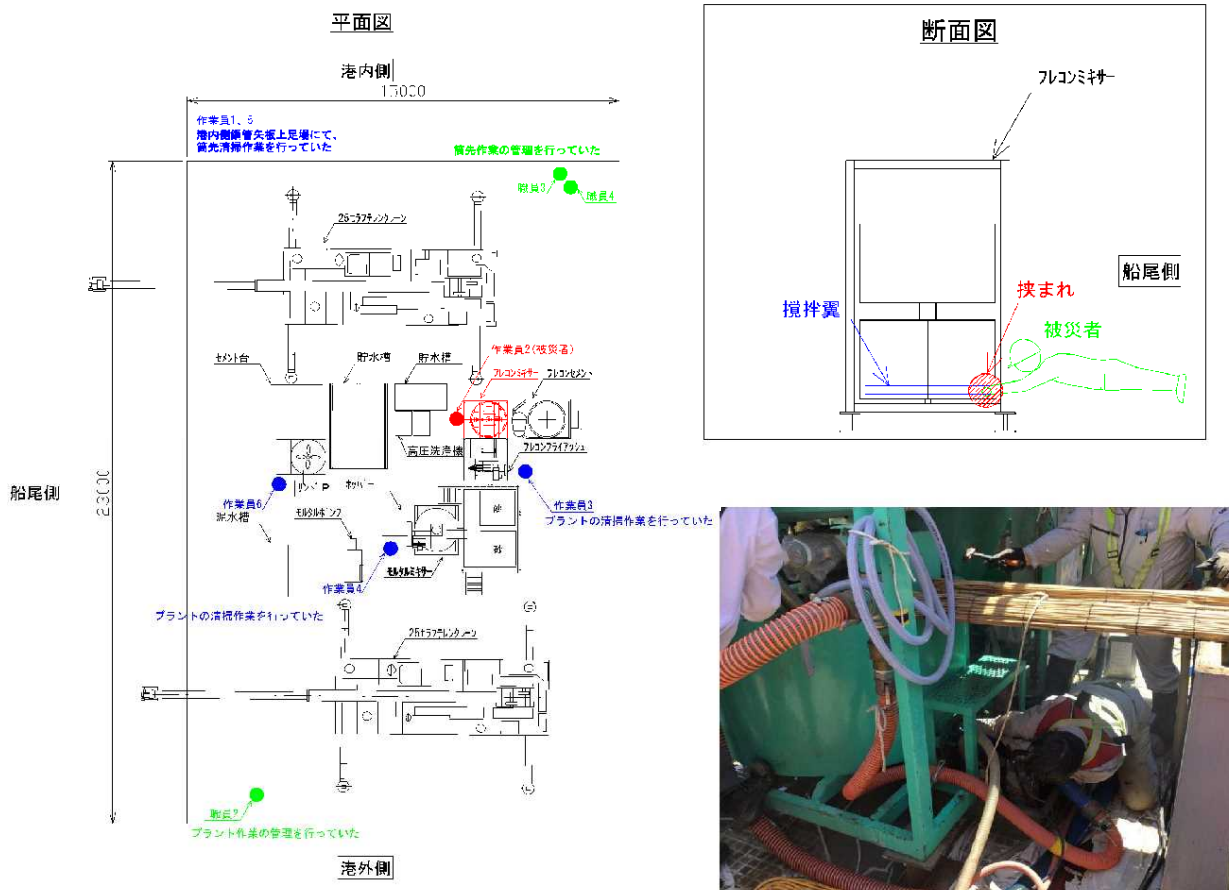
鋼管矢板継手注入作業完了後のモルタルミキサー清掃中、吐出口にモルタル塊を発見手で取り除こうとしたところ、吐出口と攪拌翼に手を挟まれ負傷した。11:40清掃作業開始、11:50事故発生

- 稼働しているミキサーに不用意に手を近づけた。
- 通常、ミキサー清掃時は機械を停止しているが、今回は停止していなかった。
- 吐出口からモルタル塊が見えており、少しの動作で取り除けるとの過信があった。

- 吐出口の清掃は、元請職員立ち会いの下、手を使わずハイウォッシャーを使用する。また、吐出口に人の手が入らないよう防護柵を設置する。
- ミキサー清掃時の電源操作は元請職員立ち会いの下、職長が行う。
- 作業手順の改善を行い、周知会を開催し元請職員及び作業員全員の共通認識とする。また、清掃作業時のミキサー停止確認を促す安全標識を追加設置するとともに、稼働中の機械、装置等に接近しないように注意喚起を徹底する。

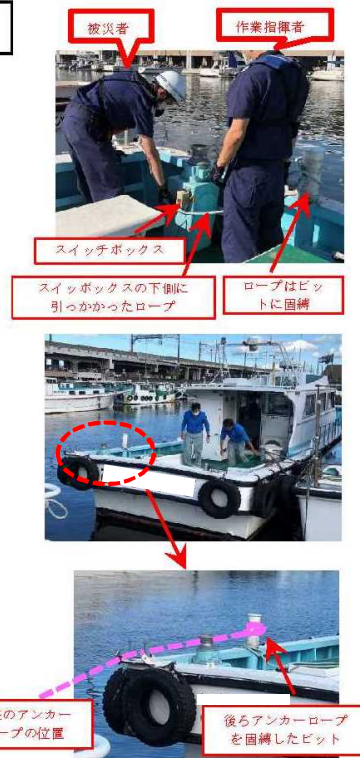
被災状況写真

ボーリング調査地点の潜水磁気探査を実施するための作業船のアンカー投錨作業実施時、アンカーロープが船尾ウインチのスイッチボックスの下に引っ掛かり、スイッチボックスが吹き飛び、作業員の右腕に当たって負傷した。
7:50作業開始、11:06事故発生

- ①アンカーロープの正しい取り回し方法を教えていなかった。
- ②緊張したアンカーロープに安易に近づかないよう指導していなかった。
- ③作業中にロープの引っ掛かりを発見し、とっさの行動で手を近づけてしまった。

- ①元請は、船上作業においては、船の設備・構造に起因する作業の注意事項・危険要因を予め船長をまじえて現物を確認しながら決定し、作員全員で共有した上で作業を行う。
- ②立入り禁止範囲を作業毎に決定し、作業前に立入り禁止区域から人払いを行う。
- ③想定外の事態が発生した場合は、関係する一連の作業を一端止めて、関係者で問題を解消する手順と安全対策を検討し、手順を決定してから予定外作業を行う。

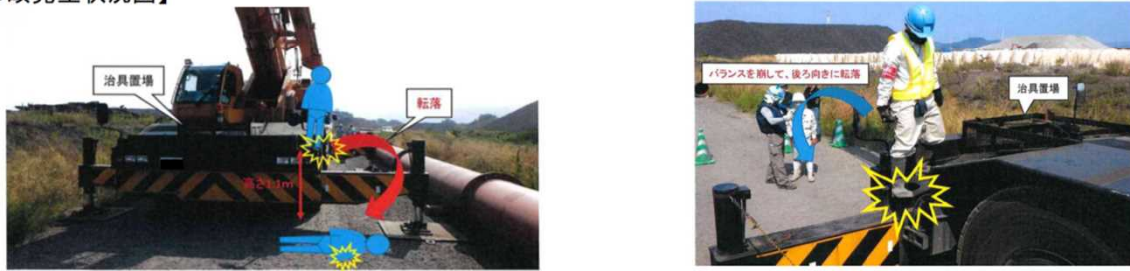
【事故発生状況図】

被災者(クレーンオペレータ)は、排砂管設置作業の段取替えに伴うラフテレーンクレーン(60t吊)の移動に伴い、アウトリガーの敷鉄板(1200×1200)を移動させるため、正規の昇降ルートを通らず、昇降設備のないアウトリガーからラフテレーンクレーンのボディに登り、車体前方の治具置場から吊チェーンを取り出そうとした。その際、バランスを崩して1.1mの高さから地面に転落し、右腕を強打した。

- 被災者(クレーンオペレータ)が、昇降設備のないアウトリガーからラフテレーンクレーンのボディに登り、資材を取り出そうとしたこと。通常は登らない不安定な場所で作業したこと。
- 被災者(クレーンオペレータ)は、正規の昇降ルートを通らないこと(近道行為)は不安定な場所での作業という認識はしていたが、大丈夫だろうと判断して行動しており、危険認識が低かった。
- 近くにいた他の作業員は、排砂管のボルト締め等の作業を行っており、被災者の行動を確認するものが誰もいなかったため、近道行為や不安定な場所での作業に対する注意喚起がされなかった。

- 資材を取る作業を行う際は、正規の昇降ルートから作業することを徹底する。なお、昇降は、3点支持(両手・片足)で行う。
- 一人現地KYの実施強化。
- 近道行為や不安全行動をさせないよう教育、作業中の指導・巡視を強化。

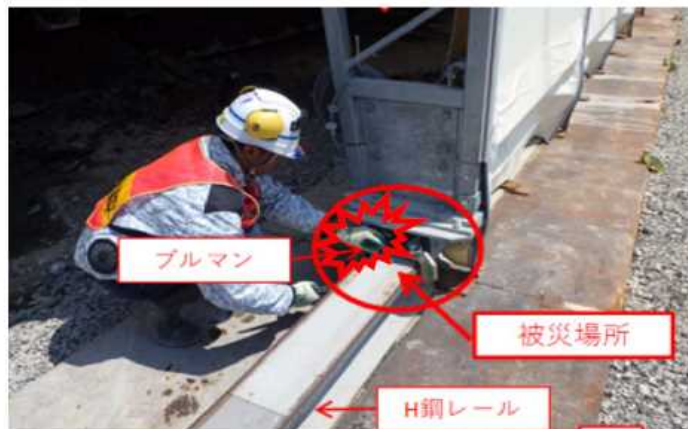
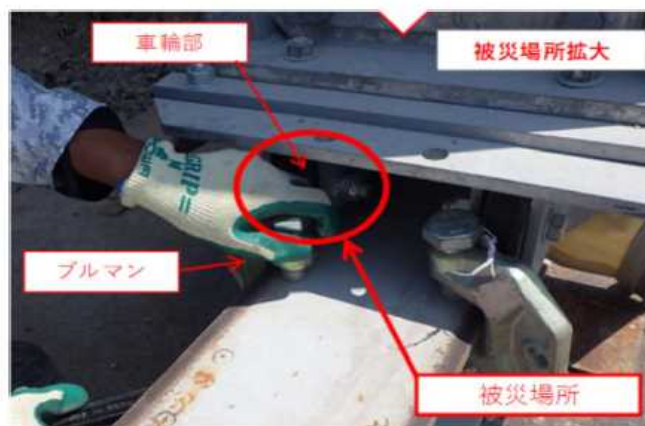
【被災状況(再現)】

コンクリート取り壊し時の防塵対策として、移動式テントを使用しており、テントを移動させる際、作業員がテント車輪部で指を挟んで負傷した。

- ①テント移動時の合図の明確化不足(作業指揮者と作業員が離れた作業ではないため、合図を受けた作業員との確認合図の方法を決めていなかった)。
- ②作業指揮者の作業員の位置及び作業状況確認不足(作業指揮者は、テントが行き過ぎたので、固定作業員(被災者)の場所を目視確認せずに、テントを戻すための合図をした。(手順書どおりの確認を行っていない))
- ③テント移動後の停止位置が明確でなかった。(位置の明示や看板等の設置が無かったため、固定作業を行う作業員(被災者)は、テント移動が一時的に止まったことで、移動完了と思い込み固定作業を行った)

- ①テントの移動作業について、より明確な合図を出し、作業指揮者と作業員の合図連携を確実に行う。
- ②作業指揮者は、テント移動に係る全ての作業員の位置を確認し、合図を送る。
- ③テントを移動する前にテントの停止位置を明示し、テントが所定の位置まで移動したことを全作業員が確認できるようにする。
- ④固定金具を取り付ける前にストッパーにて仮固定を行い、車輪から離れた場所に固定金具を設置する。

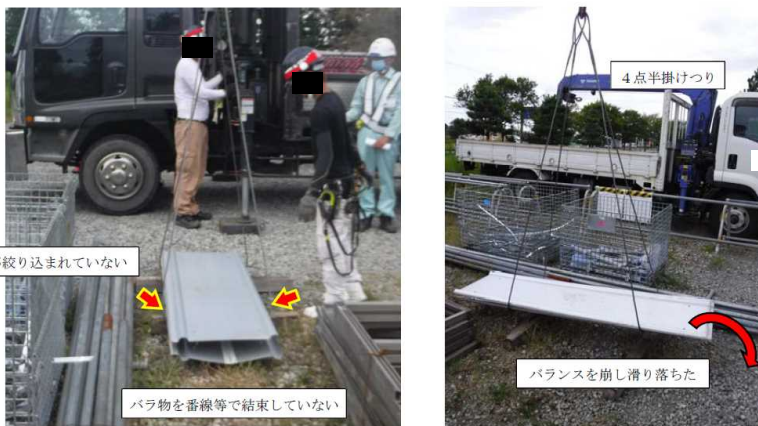
○落下時の仮設材

仮設材(万能鋼板)を資材置き場から施工場所へ運搬するため、仮設材に玉掛け後、ユニック車で別のトラックへ積み込む際、玉掛けワイヤーが絞られておらず、仮設材を3mほど吊り上げた時にバランスを崩し滑り落ち、下にいた玉掛作業者の背中に当たり負傷した。
12:10頃 事故発生

- ①玉掛作業者が被災時に吊り荷の下(近く)にいた。
- ②バラ物の無結末に加え、ワイヤー2本4点半掛け吊りで、ワイヤーを絞っておらず、吊り荷形状に見合った玉掛け方法をしていなかった。
- ③資格が必要なクレーン操作を無資格者が操作していた。

- ①新規入場者教育等で作業に必要な資格者を確認し、有資格者にはヘルメットに識別カバーを装着させ、カバー装着者のみその作業にあたることを周知徹底する。また、現場において守られているか巡視等で確認する。
- ②全工種で現場に見合った作業手順書を作成し、その作業手順書をもとにKY活動時に確認後、作業にあたる。
- ③クレーン・ユニック操作者は玉掛け者が吊り荷から離れたことを確認してから合図者の合図によって吊り荷の移動を開始する。
- ④店社パトロールを1回/月以上から2回/月以上とし、安全管理体制を強化する。
- ⑤緊急時連絡体制を新規入場者教育・朝礼・KY活動で周知徹底する。

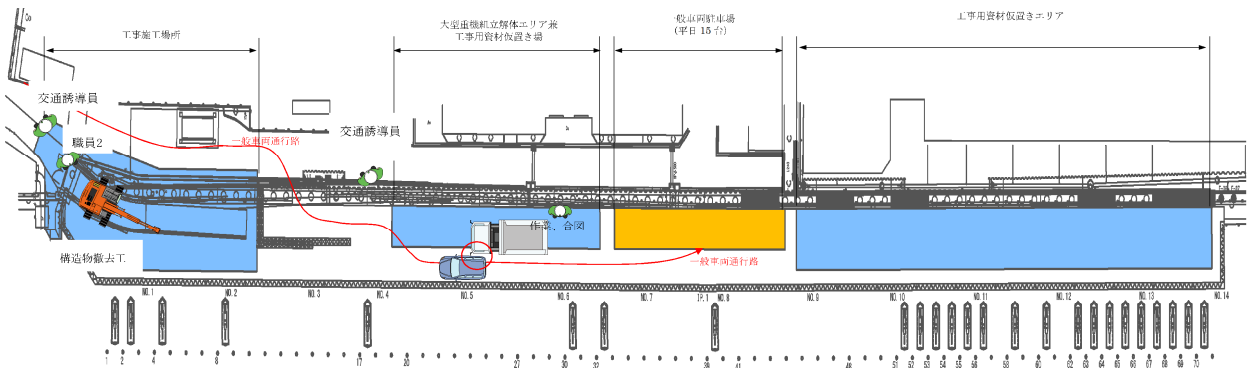
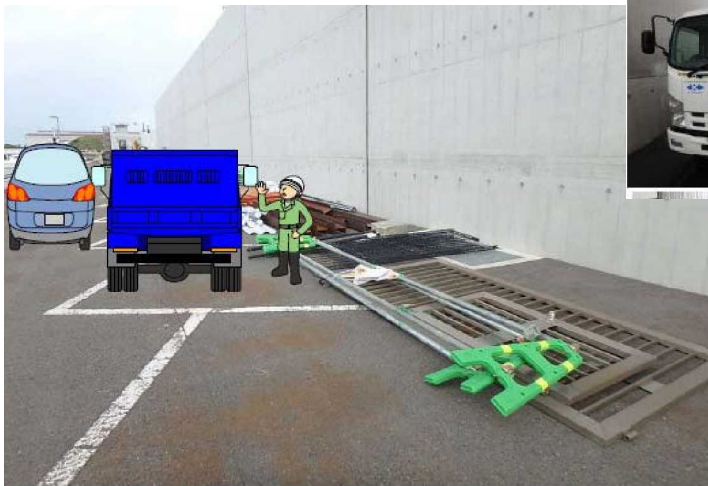
現場資材置場において、積荷を降ろした4tダンプトラックが車を発進させたところ、ダンプトラック横を走行してきた一般車両の側面に接触した。

①合図・誘導員は配置していたが、配置場所が不適切であった。

①一般車両の動静が見える適切な箇所に監視員を配置する。また、一般車両の通行がある箇所では作業場所の前後にバリケードまたはカラーコーンを設置する。

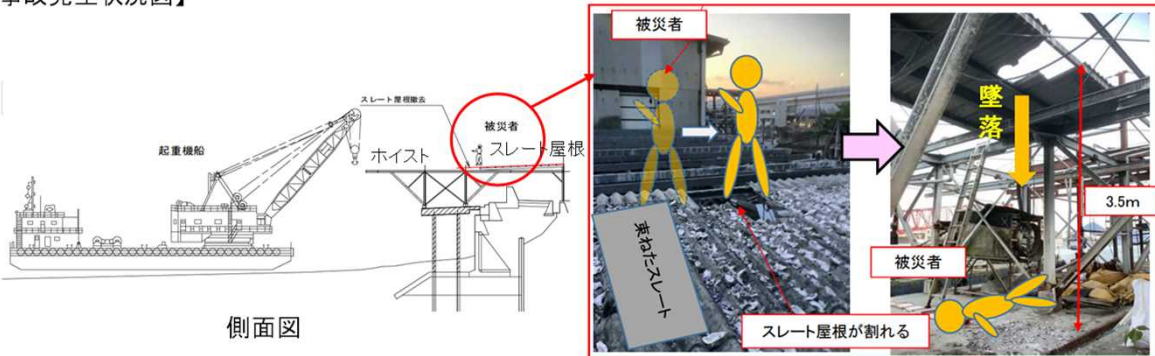
【事故発生状況図】

本工事の施工上支障となる既設ホイストの撤去にあたり、当初計画(作業台を使用した撤去作業)から作業方法を変更し、ホイスト上部のスレート屋根上(高さ約3.5m)で作業員4名によるスレート材撤去作業をしていたところ、被災者が乗っていたスレート材が破損(踏み抜き)して地面に墜落した。
13:30クレーン付台船入域、14:00安全朝礼、14:20作業開始、16:00事故発生。

- ①スレート上で作業を行う場合、転落防止対策が必要であるにもかかわらず行わなかった。
- ②下請からのスレート上で作業を行いたいとの要請に対し、元請は法令違反にあたりと認識しながら必要な指導を行わなかった。
- ③作業手順書において、スレート撤去は立ち馬上で手すりに安全帯をかけながら行うこととなっていたが、スレート上での作業に変更したにもかかわらず、作業手順書の修正、周知が行われていなかった。

・束ねたスレートに玉掛を行い、地切り確認の為移動した際、劣化した部分を踏み抜き高さ3.5mの高所より墜落した。

- ①高所作業・ホイスト撤去は作業台を設置し使用する。
- ②外部専門講師による災害防止に係わる研修を元請職員及び協力会社作業員に対して行い、安全意識を向上させる。雇入時安全衛生教育、職員能力向上教育(年1回)及び協力会社に対し行う事業主研修(年1回)に今回の事故内容を盛り込み、元請及び協力会社の安全意識高揚を図る。
- ③作業手順変更時は一時作業を中止し、必ず作業手順を再作成、再周知を行った後に作業再開すると共に、当日の作業前確認時及び作業中に作業手順が確認出来るよう、作業手順書を作業箇所に常備する。また、月1回の店社パトロールに加え会社役員パトロールを月1回実施する。

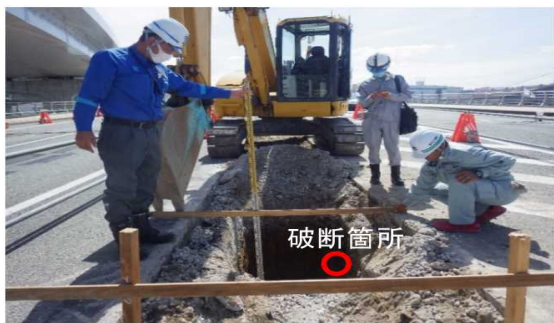
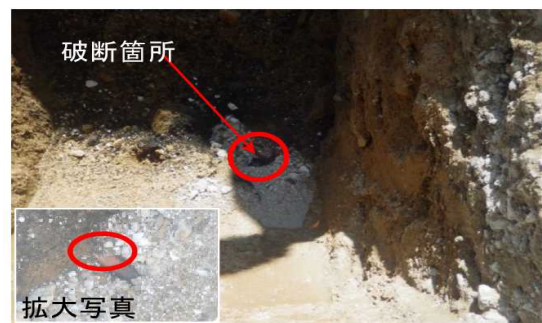
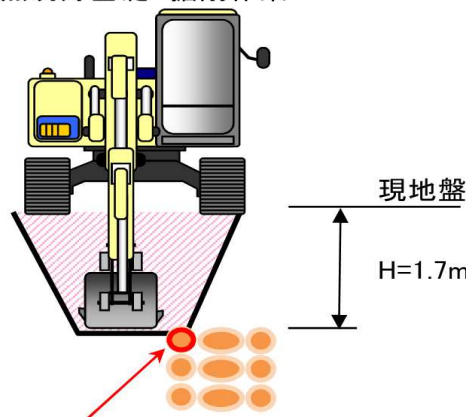
No.79+2 照明灯基礎 掘削作業

照明灯基礎部分の掘削を行っていたところ、バックホウオペレータが何かに当たったような違和感を感じたので確認したところ、民間電力会社の配電管が破断していた。

- ①試掘計画書は提出していたが、作成した監理技術者が不在で所内の引継ぎが不十分であった。また再度、図面を見直し2m以上離隔があったので大丈夫だろうと思い込んでしまった。
- ②朝礼時、埋設管が近くにあることを作業員に周知していなかった。
- ③縦3条、横3条配電管があり、破断した配電管の真上には埋設シートがなかったため、配電管があると気付かなかった。

- ①試掘計画書のとおり、試掘を行い配電管の位置確認をしてから本施工を行う。
- ②朝礼時、配電管が近くにあることを作業員に周知し、また、休憩所にも埋設図面を設置し、作業員に視える化する。
- ③埋設シートが出てこなくても、掘削が配電管の予定深度上0.5mに達した場合は配電管があるかもしれないと作業員に注意喚起し、その後は探査棒を使用しながら手掘りにて慎重に掘削する。
