基本情報	人身事故	港湾工事		
工種	20:中詰		休業日数	21日
被災者	年齢	35才	性別	男
	職種	普通作業員	分類	1:労災適用
	被災の部位	07:上肢部(肩、上腕、ひじ、前腕、手首、手、指):右手人差し指		
被災の性質	04:骨折:手指圧挫傷			
災害発生状況	発生日時	令和2年10月3日	災害発生場所	海上
		9時00分頃	天候	1:晴れ
	波 (m)	1:殆ど波がない(~0.3)	風 (m/sec)	3:中風(4~8)
	起因物	25:環境等:波		
事故の型	08:はさまれ、巻き込まれ

事故事例データベース<個票>

No.80

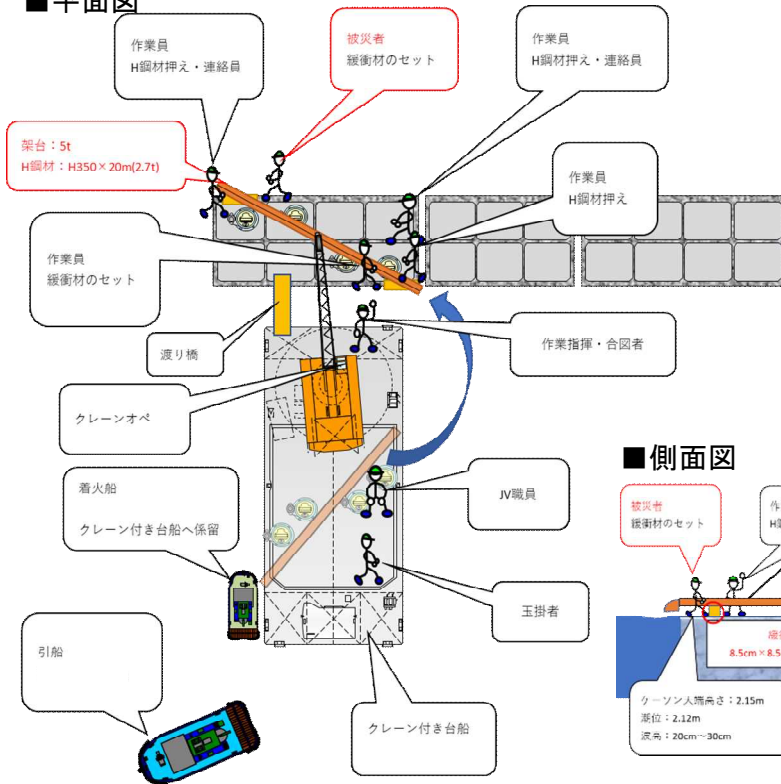
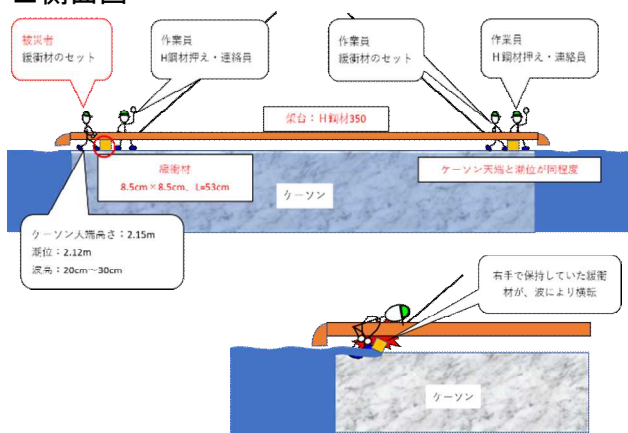
災害発生状況図

ケーソン中詰砂投入時の濁り対策として、ケーソン内の海水を排水するため、排水ポンプを取付けた架台(H形鋼)をケーソン上に設置する際、緩衝材(バタ角)を持っていた右手人差し指を架台と緩衝材との間に挟んで被災した。
 7:30朝礼 8:00現場出航 8:30潮位が高いため待機 8:57作業開始 9:00排水ポンプ設置準備中被災

- ①緩衝材(角材)に波が当たり、回転(横転)した状態でも手を離さず押さえ続けていた。
- ②作業初日でもあり、作業が遅延しないよう時間に対する焦りがあり、潮位が高い状態で作業を開始した。
- ③押さええていた緩衝材(角材)が波で動揺するとの意識がなかった。

- ①作業員が緩衝材(角材)を押さえなくて済むように、先に架台(H形鋼)側に緩衝材を設置しておく。
- ②余裕のある作業時間とするため、排水ポンプの能力をアップし、排水時間の短縮を図る。また、中詰投入作業のタイムスケジュールを作成し、作業時間の進捗状況を確認しつつ、排水量と中詰投入量のバランスを調整し、無理の無い作業日程となるよう管理する。
- ③安全意識の高揚を図るため再教育を実施するとともに、元請の店社パトロールの際に下請会社の経営幹部(安全担当)も同行させ、安全管理体制の強化を図る。

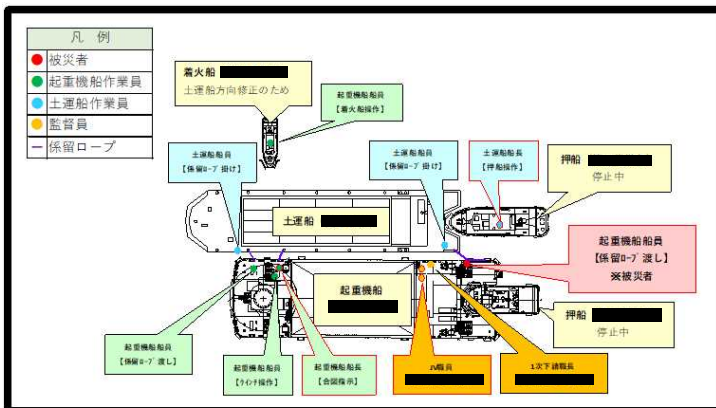
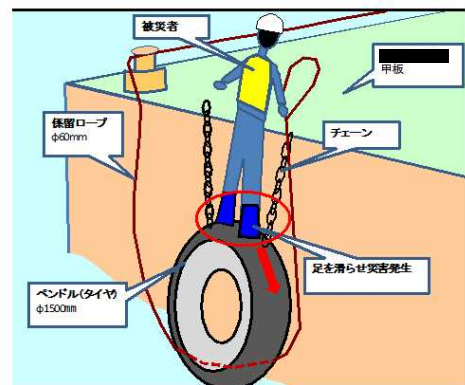
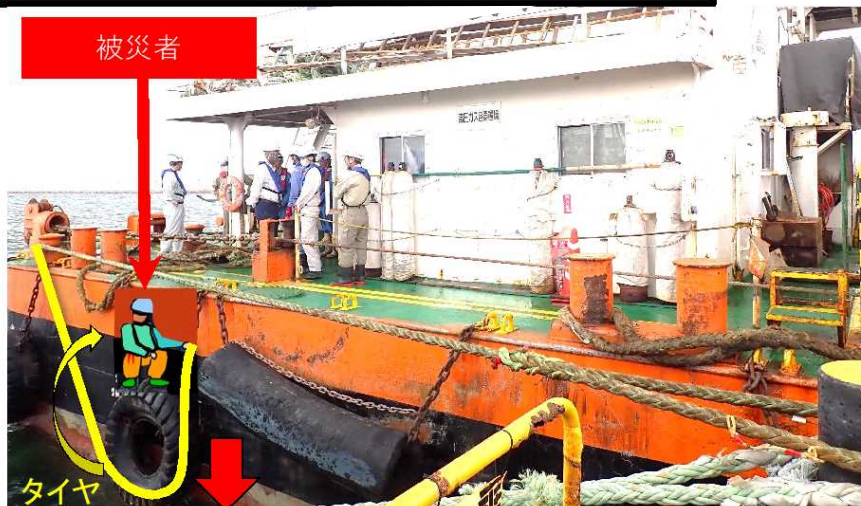
災害発生状況図

雑石投入作業における起重機船への土運船接舷時に、起重機船右舷後方の係留ロープが起重機船体とタイヤペンドルの間に挟まったため、一旦、土運船側の係留ロープをはずし、ロープをかわそうと被災者がタイヤペンドル上に降りたところ、足を滑らせ、とっさにタイヤペンドルの吊下げチェーンに左腕でしがみつき、その衝撃で左肩を脱臼した。7:50頃作業開始、事故発生

- ①係留ロープの引っ掛かりへの対応(非正常作業)を行うにあたり、船長(職長)に指示を仰がず単独判断で作業を実施した。
- ②係留ロープの引っ掛かりに対し、ウィンチ等の使用による安全で問題ない作業(通常対応)を行わず、不十分な対応(不安定な場所(すべりやすいタイヤ上)での作業)を行った。
- ③被災者は、ウィンチ操作の担当であったが、持ち場を離れて対応に当たった。他の作業船との連携や役割分担が不明確であった。
- ④入場1日目で事故が発生しており、入場時安全教育等が不十分であった。

- ①非正常作業における対応を明確にし、安全教育等において周知徹底する。
- ②作業手順書に、非正常作業や危険な行動と安全対策について意図も含めて記載し、周知徹底する。
- ③安全教育等において、作業手順をしっかりと周知し、他の作業船との連携や役割分担を明確にする。また、船員構成の変更等の条件変更があった際には、役割分担を再確認するように徹底する。
- ④入場時安全教育等においても、①~③を徹底する。新規入場者のみで作業手順確認を行わず、連携する作業船の作業員等も併せて作業手順や役割分担について再確認を行う。

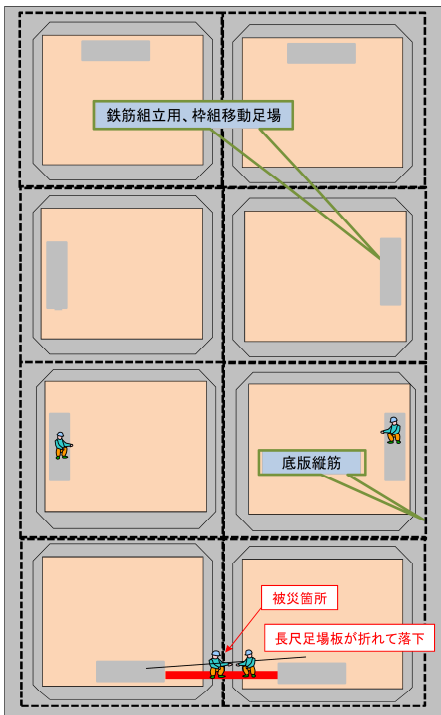
災害発生状況図① (平面図)

ケーソン製作、鉄筋組立作業時に足場材が折れて作業員が隔壁部の鉄筋上に落下し左足太ももを刺傷、鉄筋(D13)が貫通した。
 7:50 朝礼 8:00 鉄筋組立作業 12:00 昼休憩 13:00作業開始 14:50足場材が折れて作業員が鉄筋上に転落し左足太もも貫通

- ①長尺足場板上では、原則1名作業としていたが、作業ルールを無視し、同時に2名接近した。
- ②安全帯のフックを鉄筋にかけて使用したことによる、保護具の不適切な使用。
- ③鉄筋組立時の刺傷防止として、危険個所の鉄筋先端の養生(ホースまたはキャップ)がなされていなかった。
- ④元請は、作業ルールの徹底、安全意識と労働災害防止にかかる指導不足であった。

① 岸壁2標準面 (1) 2LOT側壁内側、鉄筋組立作業時に作業員 2名が足場上で鉄筋結束作業中に足場板が折れ、隔壁部底版縦筋上に落下し、左太もも背部からの刺傷事故となった。長尺足場板上では原則1人作業としていたが足場上に同時に2名が乗ることで長尺足場板が折れたと思われる。

- ①鉄筋組立時における作業標準書への明記、現場掲示による安全意識の改善を図る。
- ②安全帯のフックを枠組移動足場の転落防止手摺りを用いることで安全を確保する。
- ③鉄筋組立時の刺傷防止の為、危険個所は鉄筋先端の養生(ホースもしくはキャップ)を設置する。
- ④長尺足場板を使用しない。
- ⑤元請の店社パトロールの際、下請会社の安全担当者も参加し、安全管理体制の監視強化及び下請作業員への安全指導を行う。月2回安全パトロールを実施・強化し災害防止に努める。また、安全巡視員を増員し、午前1回と午後1回、作業手順の順守、不安全行動及び危険個所の監視、作業員への安全指導を強化する。

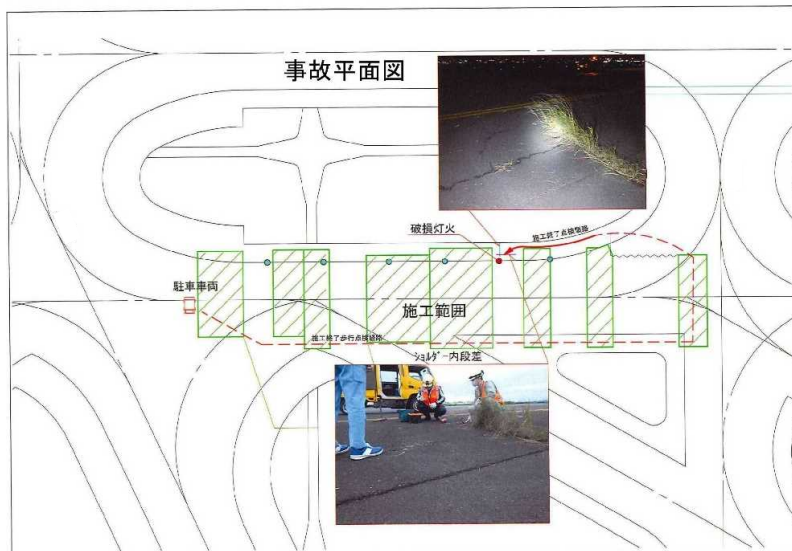
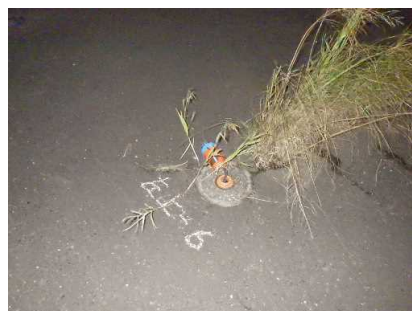
災害発生状況図

工事の作業終了に伴い、現場内の遺失物確認を行っていたところ、ショルダー一部の段差に躓き、近くにあった誘導路灯を蹴り破損させた。

- ①現場内の遺失物確認に集中してしまい、足元の確認を怠った。
- ②現場内の注意すべき箇所(段差等)を事前に確認していなかった。
- ③施工業者退出後の照明が無い中で、手持ちライトで点検作業を実施していた。

- ①舗装に段差があることを意識するとともに、確実に足元確認を行う。
- ②現場内の注意すべき箇所(段差等)を事前に確認し、各現場担当者と情報を共有する。
- ③施工業者の照明がある間に、施工業者が片付けを完了した箇所から点検を実施し、最後に照明車が駐車していた箇所を手持ちライトで点検する手順に変更する。

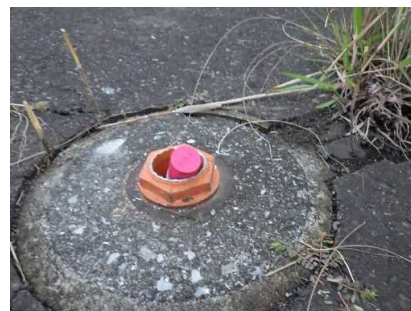
誘導路灯応急復旧完了

誘導路灯破損状況

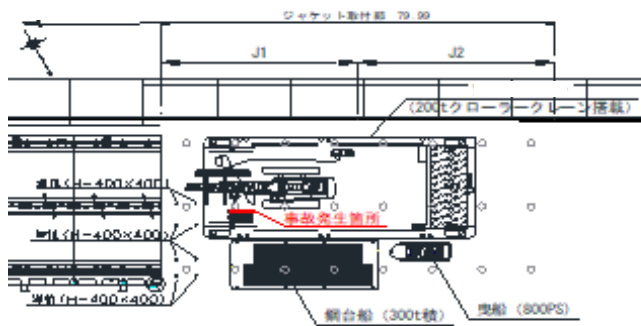
(事故発生状況図)

導材の受桁取付用鋼材を加工するため、クレーンにて鋼材をひっくり返した後、束にまたがった鋼材(L=380×100×10.5、L=5mW=270kg)を隣の鋼材上にずらし積み直ししようと手作業で行った際、指を挟み負傷した。
8:15作業開始、8:25事故発生

- ①作業員2人で溝形鋼を持ち上げた。
- ②手作業で移動可能と個人で判断していた。手作業で扱う機材・資材とクレーン作業で扱うべき機材・資材の区別ができていなかった。
- ③不安定な積み方をした鋼材を手作業で移動させた。

- ①鋼材等の重量物を移動させる場合、必ずクレーン等の重機を使用し、それに関する安全教育を実施する。
- ②作業打合せ書にクレーンで扱うべき資材・機材はクレーンで扱う旨を記載をし、徹底する。
- ③作業前ミーティングのなかで職長は作業の流れを作業打合せ書のチェック欄を用いて細かく指示する。
- ④不安定な積み方とならないよう確認する。また、広い作業場が確保できれば資機材を移動させ作業を行う。

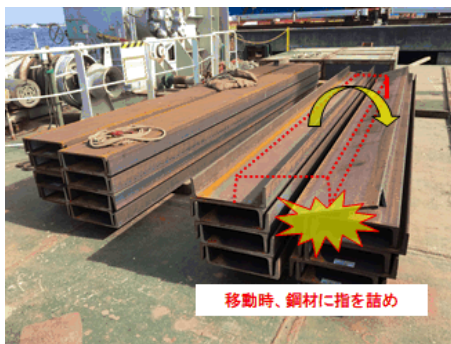
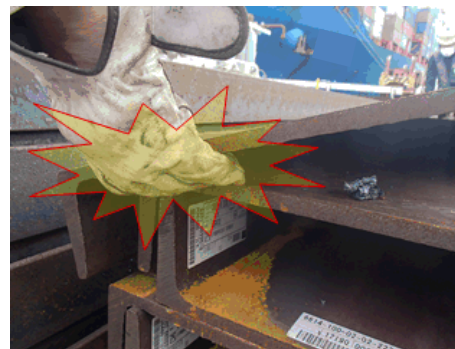
(事故発生状況写真)

発生状況

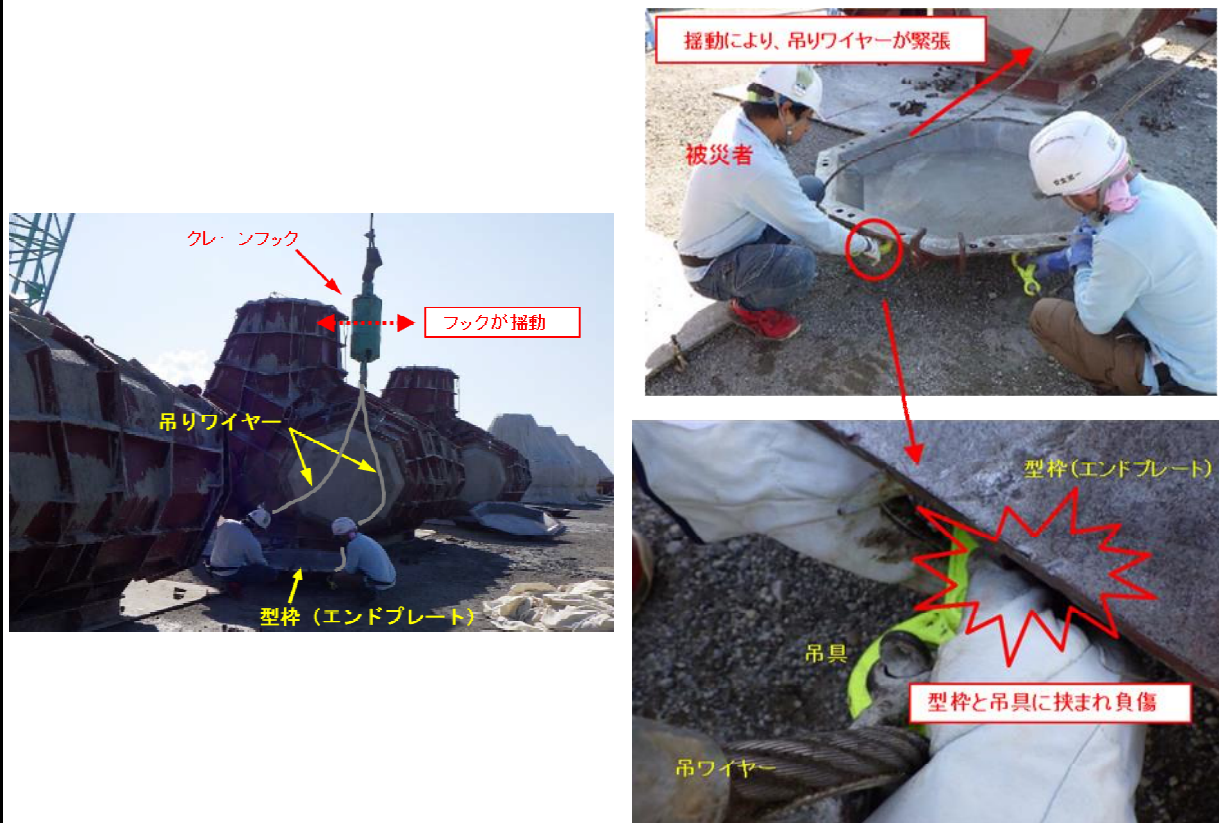
災害発生状況図

型枠脱枠のため、被災者を含む2名の作業員とクローラークレーン(200t 吊)を使用して型枠のエンドプレート脱枠仮置き時に、被災者が吊りワイヤーの取り外しを行った際、クレーンフックの揺動が止まっていなかったため吊りワイヤーが緊張し、エンドプレートと吊り具の間に右手親指が挟まれ、負傷したものである。

- ①型枠の脱枠仮置き後、クレーンフックの動揺が収まらないうちに吊ワイヤーの取り外し作業に取りかかっており、安全に対する意識が不足していた。
- ②作業手順等で玉掛け・玉外し作業に関する危険性を検討していなかった。

- ①KY活動を作業別に分け、KY活動に元請職員が立会い指導する。
- ②新規入場者教育時に本事故資料を追加し、周知を図る。
- ③作業手順書にフックの揺動についての記載を追加し、その可能性を周知する。
- ④フックの揺動確認及び合図する作業員を配置する。
- ⑤フックの揺動停止・ワイヤー及び吊具が緩んでいることを確認してから作業を行う。
- ⑥型枠全てに常設ワイヤーを設置し、フックが揺動しても同様の事象が生じないようにする。
- ⑦玉掛けワイヤーのフックを短時間で玉外しできるものに変更する。
- ⑧安全衛生管理者とは別に担当者を配置し、現場視察を1回/週以上、店社パトロールを2回/月以上とする。

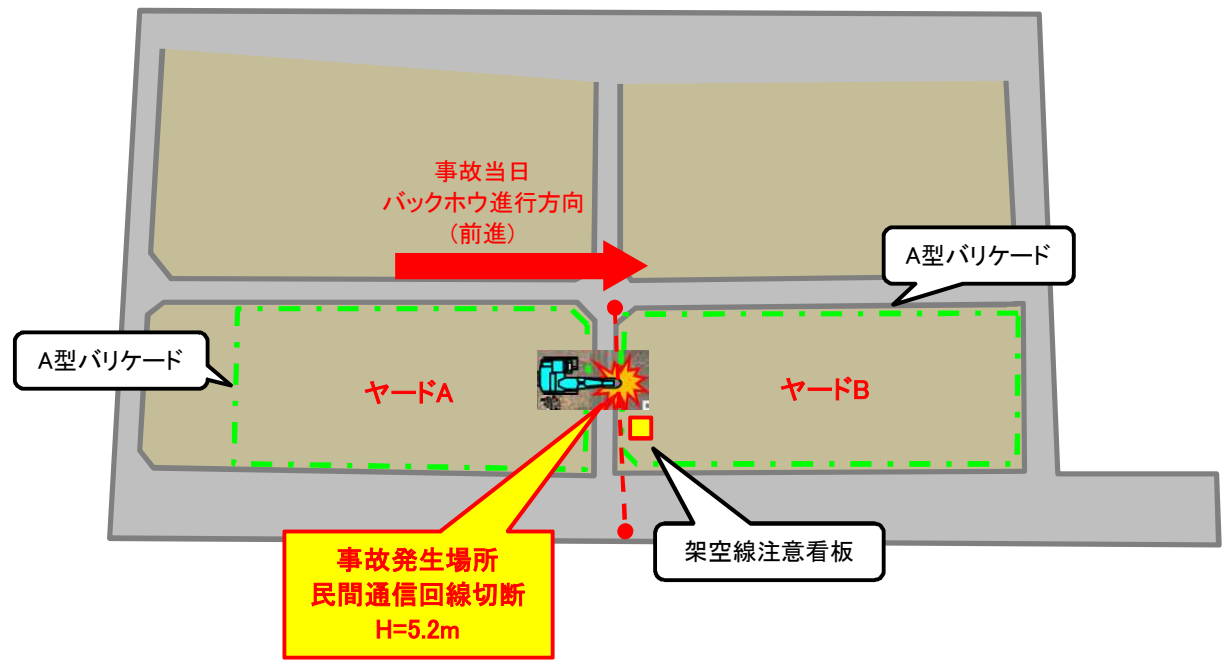
災害発生状況図

被災経緯
 ヤードAで使用していたコンクリート打設用バックホウを、翌日の作業準備のため、ヤードBへ移動中にヤード内にあった架空線(民間通信回線)をバックホウのアーム部で切断した。
 8:05 作業開始、15:05 コンクリート打設時のバックホウオペレーターが早退するため、別の作業者に運転を交代、15:20 事故発生

- ①バックホウのオペレーターがバックホウを移動させる際、装着したコンクリートホッパーに意識が向き、架空線への注意が低下したことでアーム・ブームを降下させずに移動した。
- ②架空線注意看板を設置していたが、オペレーターが交代したことで、オペレーターの架空線への意識が不足していた。
- ③通常バックホウ移動時は重機誘導員を配置していたが、事故発生時は重機誘導員が配置されていない状態で移動した。

- ①公衆災害防止対策として、架空線注意看板の増設や視認性の高い掲示物(旗等)を設置することにより、重機の各オペレーターに対する注意喚起を徹底する。
- ②バックホウオペレーターから常に視認可能なアーム部内側に注意喚起マグネットシートを設置する。
- ③バックホウ移動を行う場合、オペレーターは重機誘導員の配置を確認し、誘導に従い移動を行う。
- ④アーム・ブームの格納について、基準高さを設定した竹竿等を使ってオペレーター、重機誘導員で確認後に移動を行う。

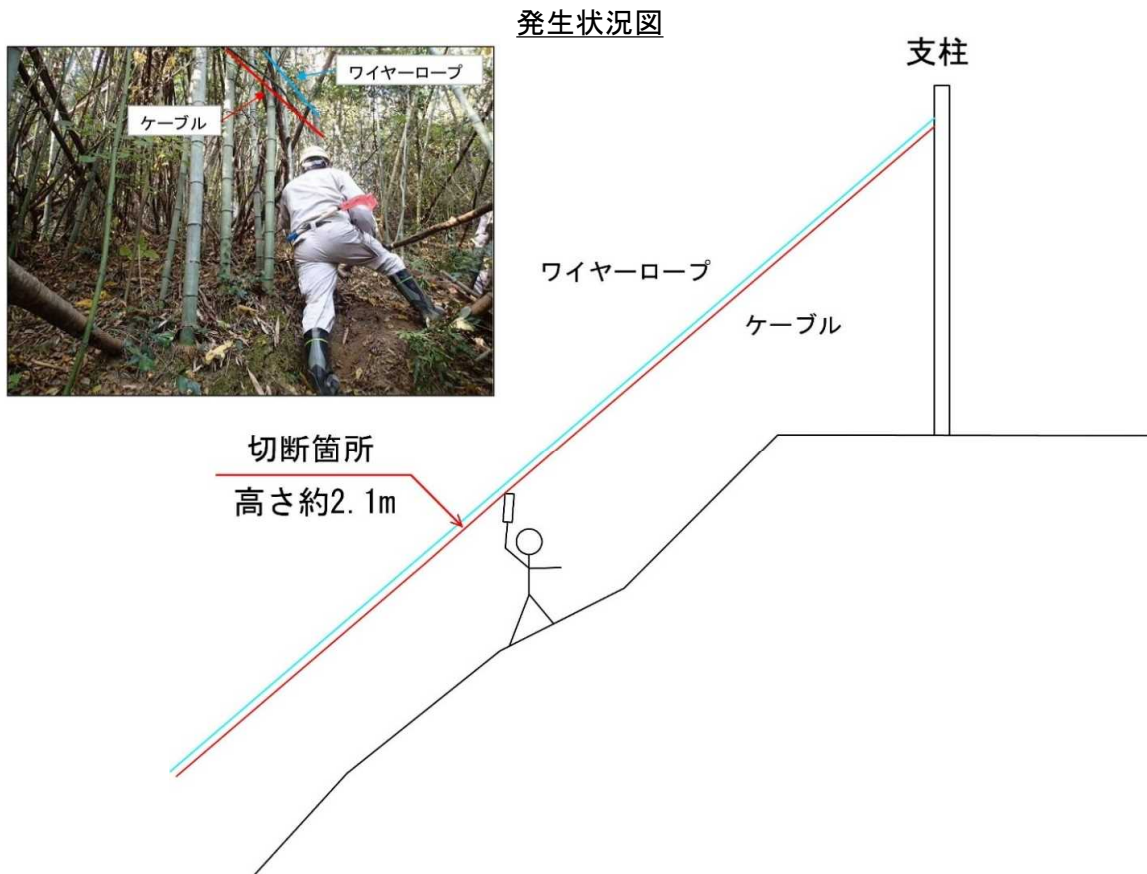
災害発生状況図

用地測量に伴う、補助基準点設置の選点作業のため、見通しを確認しながら草木を鎌で伐開しつつ移動していた。現地は、草木が生い茂っており、地形も急峻であるため、足下に注意しながら移動先及び測量の際の見通しの邪魔になる草木を一定の高さまで伐開しながら移動していたところ、作業中は気づかなかったが、地元共聴組合所有のTV共聴アンテナからのケーブルを切断したと思われる。 10:00頃事故発生

- ①用地測量に必要な補助基準点の選点のため、山中を移動中に足下や鎌での作業に集中し、気づかずにケーブルを切断した。
- ②作業に当り、作業員が周辺に公衆施設がある可能性を考慮せず、伐開作業を行っており、受注者として作業員の意識に対する確認が不十分だった。

- ①伐採前に上下、左右に注意し、支障物件等の有無を確認する。
- ②伐採等の鎌作業は最低限の振り幅で行う。
- ③視通障害物を伐採してよいものか、手で確認して実施する。
- ④お互いの作業内容及び状況をメンバー相互に注意力を高め、少しでも危険なこと、気になることがあれば、随時確認を徹底する。
- ⑤伐採後は、作業範囲内に異変がないか確認する。

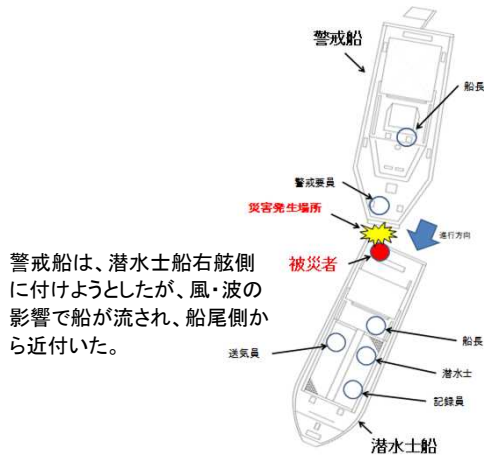
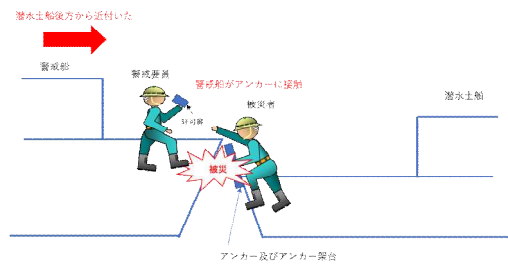
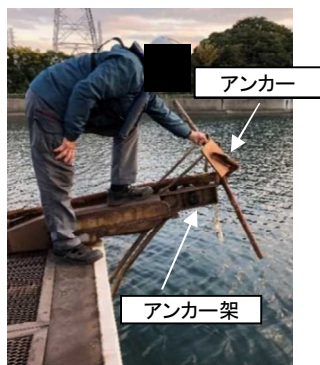
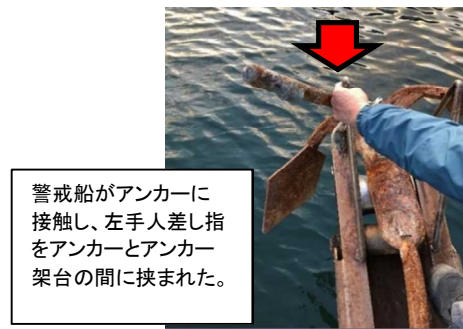
災害発生状況図

潜水士船に乗船していた被災者が、左手でアンカー架台を掴みながら身を乗り出して右手で警戒船の警戒員に書類(作業許可申請書(写))を手渡し、その後、波の影響により警戒船が潜水士船のアンカーに接触し、アンカーと架台の間に左手人差し指を挟まれた。
11:50作業開始、12:50事故発生

- ①海上において船舶間での書類の受け渡しが状態化していた。
- ②手を置いた場所が指の挟まる場所である認識がなく、また、身を乗り出した無理な姿勢で物の受け渡しを行ってしまった。
- ③航行船舶の往来が多い場所で、航跡波の影響がある場所で物の受け渡しを行ってしまった。
- ④安全管理の責任者が基礎心得(船舶間での物の受け渡しは、安全な場所でタモ等を使用して行う)の認識不足であった。

- ①原則として、書類や小物等の受渡しは、乗船前に郵送または手渡しにて行う。
- ②やむを得ず海上で船舶間での受渡しを行う場合は、船首船尾での受け渡しを避け、船舷にて安全な離隔を確保し、タモ網等を使用して渡す。

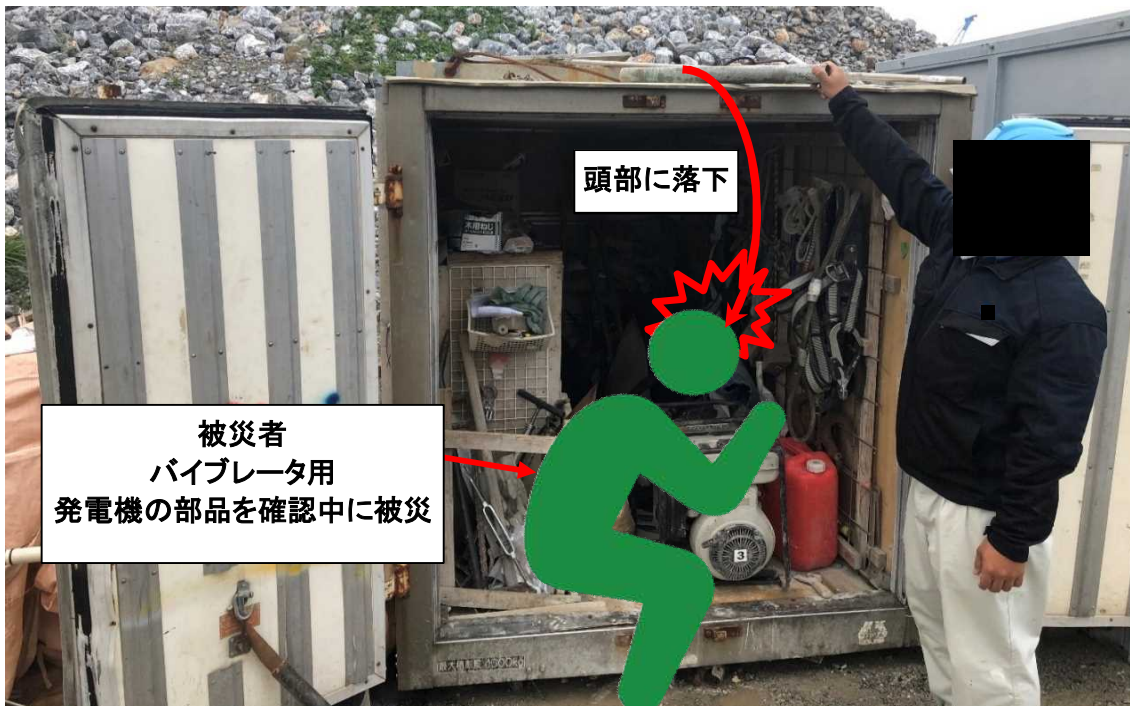
災害発生状況図

作業終了に伴う後片付け作業において、発電機を倉庫へ保管するため、倉庫に格納作業中に上部から単管パイプが落下し、作業員の頭部に直撃し負傷。
 15:45作業完了 16:00ヘルメットを自家用車に置き、ヘルメット未着用のまま資材倉庫を施錠する際、倉庫の上に置かれていた単管パイプが落下し頭部にあたり被災した。

- ①ヘルメット未着用。
- ②作業員のヘルメット未着用での作業を元請が確認出来てなかった。
- ③落下の恐れのある資材を資材置き場以外への仮置き。
- ④整理整頓の不足。
- ⑤作業終了後の施錠、確認を元請職員ではなく作業員へ行わせた。

頭部に落下

被災者
 バイブレータ用
 発電機の部品を確認中に被災

- ①現場内ヘルメット着用の徹底指導(車両での脱着)
- ②作業前、作業終了時の保護具着用の確認の徹底、作業終了時の作業員の帰宅確認を現場代理人、監理技術者いずれかが行う。
- ③作業終了時の整理整頓の徹底指導
- ④午前、午後の安全巡視の際、落下物の有無及び整理整頓の確認(毎日)
- ⑤作業終了後は速やかに帰宅(厳守)現場内での確認作業も行わない。

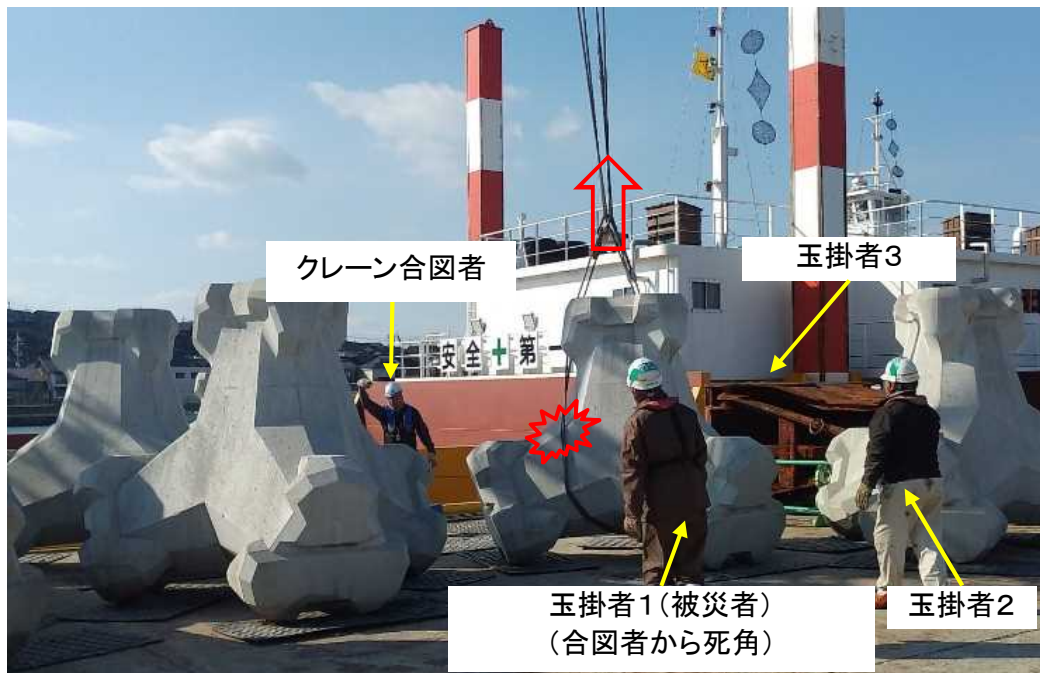
災害発生状況図

- ①消波ブロックの巻上げ・地切りの際、合図者が玉掛者に声をかけた後、作業していた玉掛者3人全員が待避したことを確認せず、待避が完了したものと錯誤して、死角にいた被災者に気づかずに巻上げの合図をしたこと。
- ②被災者(玉掛者)は玉掛け完了後、速やかに手を離して待避する必要があるものの、合図者の声かけに気づかずワイヤーロープを握ったままだったこと。

クレーン合図者が巻上げ・地切りのため被災者を含む玉掛者に声をかけ待避の確認を行ったが、不十分であったため、ワイヤーロープを握って作業していた被災者に気づかず、巻上げの合図をしたことにより被災したものの。

- ①合図者が消波ブロックの巻上げ・地切りの際に、玉掛者へ声をかけた後、玉掛者全員が吊荷から離れたことを自ら指差し呼称で確認するとともに、死角に危険が無いか玉掛者に声かけ確認する。
- ②玉掛者は吊荷から離れたことを合図者に合図すること。

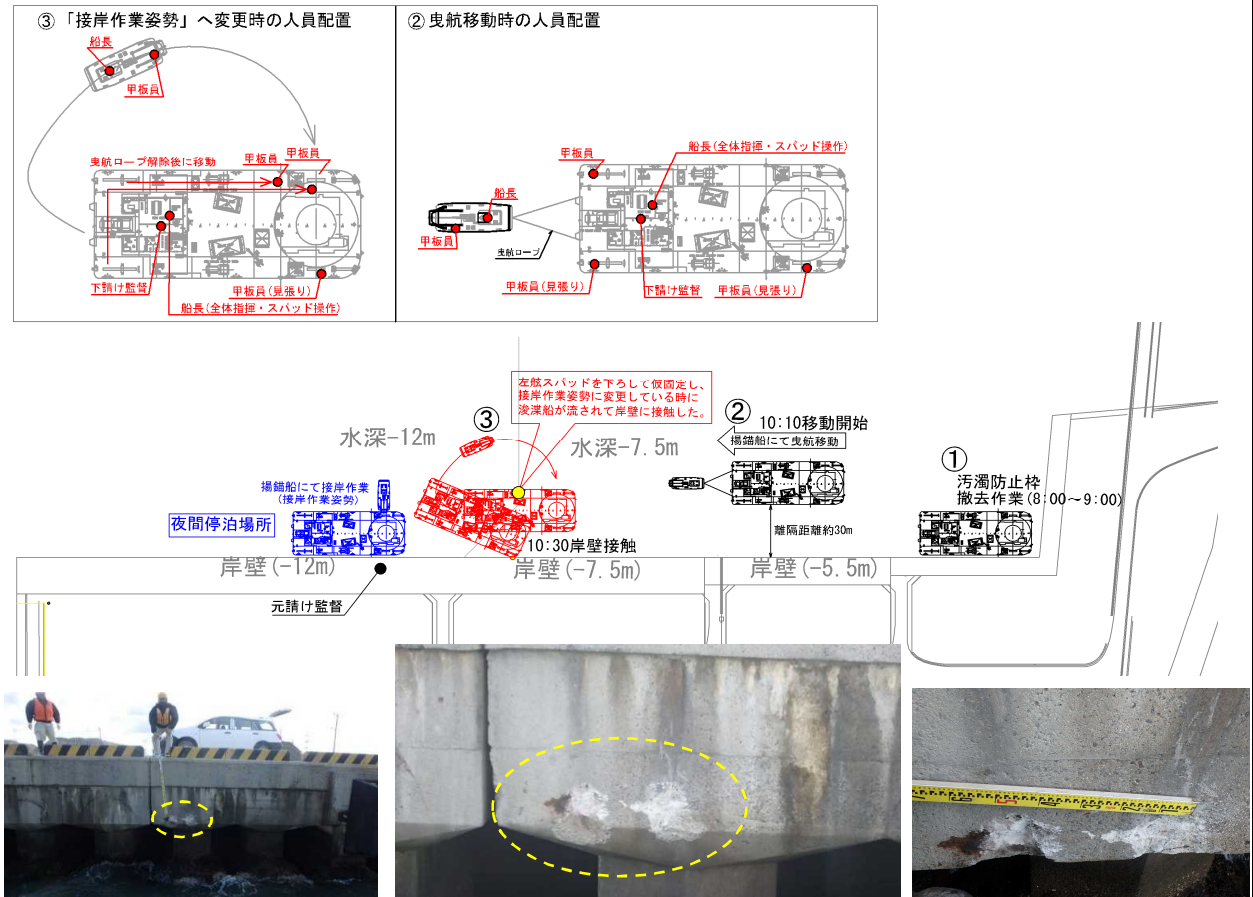
災害発生状況図

作業を終えた浚渫船が夜間停泊場所に転船(移動)する際、操船を誤り岸壁に接触した。
8:00作業開始、10:10転船を開始、10:30事故発生

- ①スパットの効果を目視で確認したが不十分であった(スパットの効果が十分確認される前に揚錨船のロープを解除した)。
- ②平均7m/秒から8m/秒の風が吹いていた。
- ③浚渫船の移動に対して具体的な指導が不足していた。

- ①接岸直前にはスパットの効果を確認し、船体の動きが止まってから次の動作に入る。なお、スパットの効果の確認は、目視に加えて船位管理システムを使用する。
- ②接岸時に見張り員は岸壁との距離を随時操船者に連絡する。また、操船者は風の影響を考慮し、より安全なルートを選定する。なお、平均風速が7m/秒以上の転船時には曳船に加え補助船を使用する。
- ③元請職員は、転船場所、気象海象条件を考慮し、転船時のルート、回頭の有無、スパッド打設位置等を移動前に確認し、作業内容に応じた安全対策を指示する。

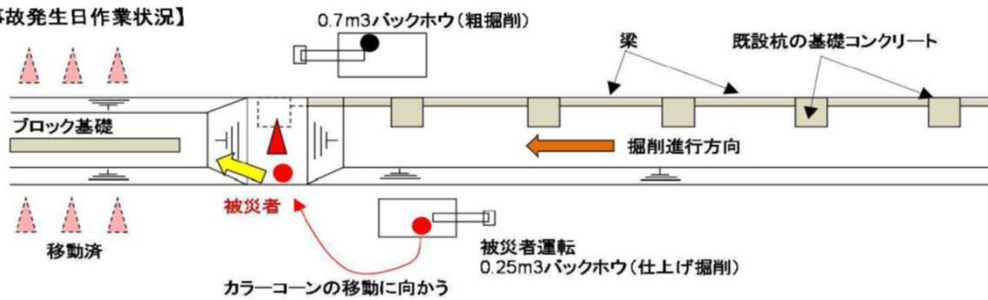
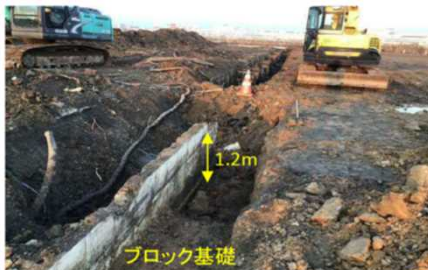
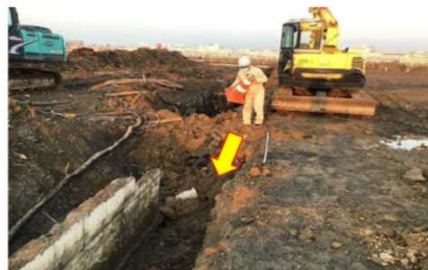
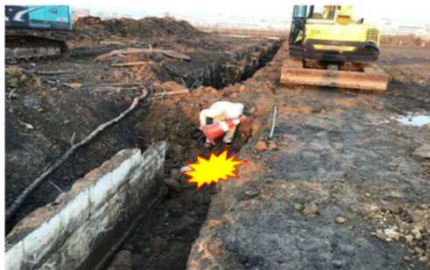
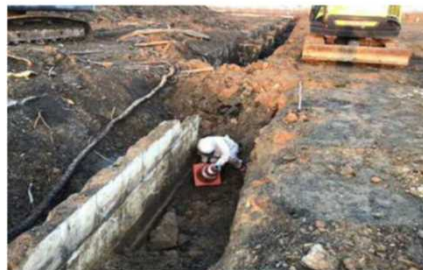
【事故発生日作業状況】

構造物撤去作業において、法肩明示のカラーコーンをオペレータが移動させようとした際、地面に足を取られバランスを崩しそのまま法面伝いに1.2m滑り落ち、第2腰椎を圧迫骨折した。
8:20作業開始、11:15災害発生

- ①カラーコーンの設置場所が法肩に近すぎた。
- ②カラーコーン設置場所の地盤に凹凸があり、雨で足元が滑りやすい状況であった。
- ③カラーコーンを移動するだけといった気のゆるみがあった。
- ④カラーコーンの移設を行う職長が工事車両出入りに接している一般道路の汚れを確認しに行っていて一時不在であったため、バックホウオペレータがカラーコーンの移設作業を行った。
- ⑤掘削範囲などの作業内容について、作業責任者(職長)から明確な指示がなかった。

①.事故発生現場状況

②.カラーコーンを持って移動中に足元がすべる

③.滑り落ちた際に足元がぬかるみにはまる

④.その反動で前のめりになって転倒

- ①カラーコーンを法肩から1.0m以上(事故前は0.5m程度)離して配置する。
- ②カラーコーンに法肩注意などの表示を設ける。
- ③「危険予知並びに予定外作業打合せ書」により、日々の作業分担を明確にして順守を徹底するとともに、地盤の平坦性や天候による滑りやすさ等、地盤状態を常に確認するよう注意喚起する。
- ④災害事例として当時例を看板にし、バックホウ及び現場詰所に掲示し全員へ注意喚起する。
- ⑤身体的能力のセルフチェックを新規入場時及び月初めの安全大会で実施する。
- ⑥不明確な作業が生じないように、職長による指示・確認を徹底するよう再教育を行う。

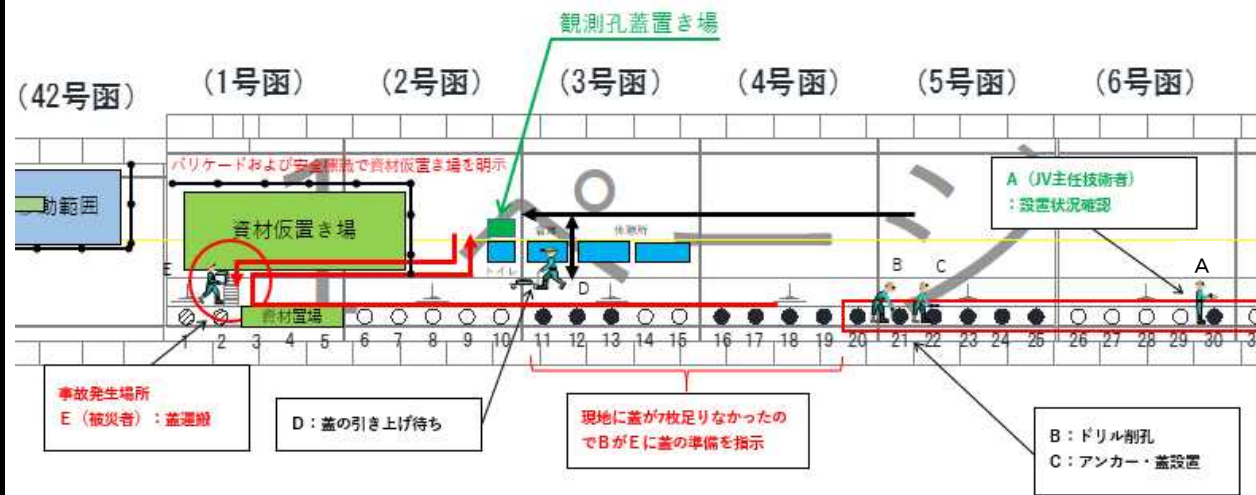
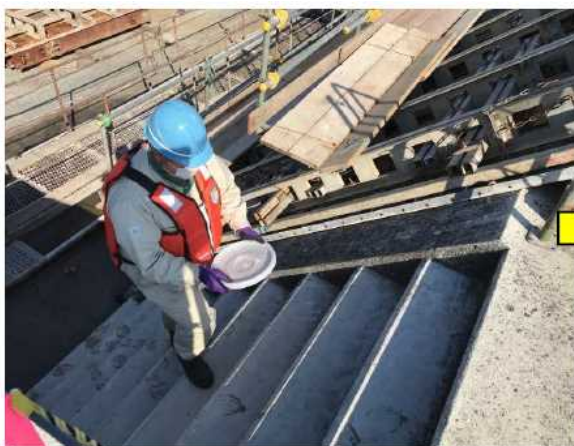
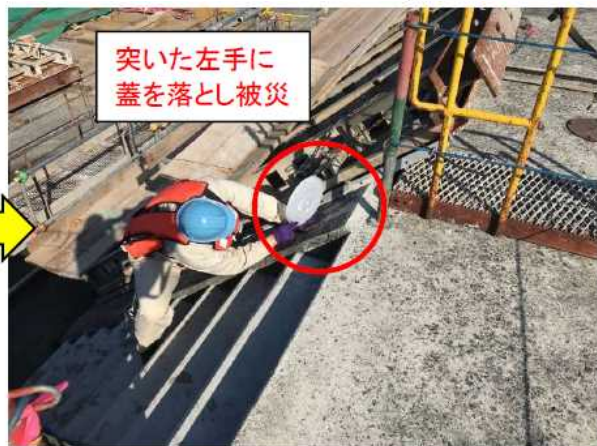
災害発生状況図

朝より上部エコンクリート打設の補助作業に従事。11:00コンクリート打設が完了し、観測孔蓋設置におけるミーティングを実施、ミーティング後、順次蓋の設置を行い、午前中の作業は終了した。
 午後、コンクリート天端均しの補助作業に従事後、14:45より観測孔蓋設置作業を再開し、蓋の補充のため蓋5枚(約25kg)を手を持って運搬中、パラペット昇降階段で躓き、手をついた上に蓋が落下し左手中・環指先端が挟まれ被災した。
 7:45朝礼、8:25作業開始、16:00頃事故発生

①被災者はパラペット上で下に準備された台車からロープで蓋を引き上げる担当であったが、被災者自ら保管場所まで取りに行き、またそのルートも近道をしようにして1号函昇降階段を使用したことから、作業標準を守らなかったといえる。
 また、蓋の運搬方法は昇降階段を利用した人力運搬(上下移動)を無くすことにより効率的で安全な作業として決定していたにもかかわらず、持てるだけの重さの蓋を持ち両手が塞がった状態で階段を上ることについて、荷崩れや躓き、また転倒した際の受け身にまで気が及ばず油断・軽視していたと考えられる。

- ① 予定していない作業は、統括安全衛生責任者に連絡し許可を得て、JV職員参加の上で作業内容及び手順を周知し、役割分担を明確にしてから作業を開始、確認する。また、両手が塞がらないよう小物はリュックに背負い昇降する。
- ② 発注者として、類似事故防止のため管内他現場に本案件における対応の水平展開を図る。

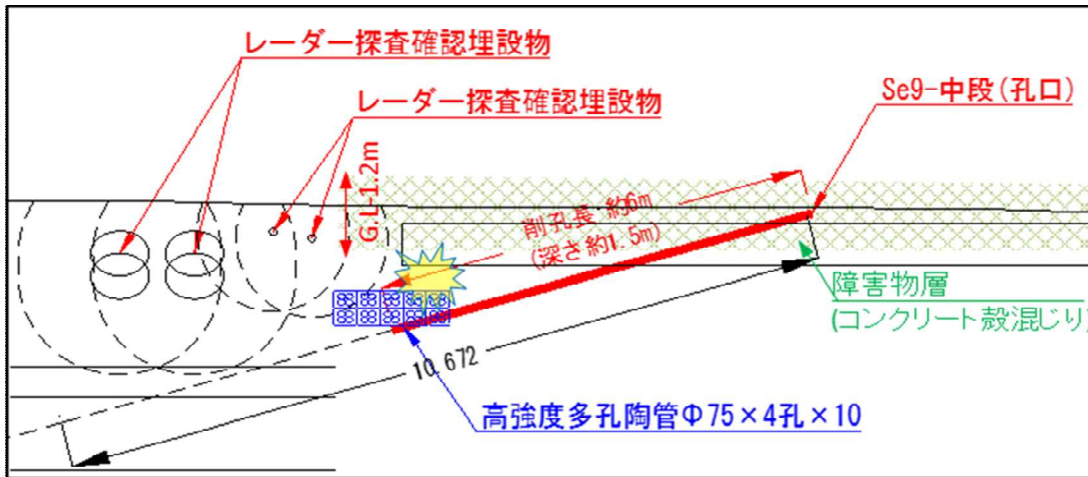
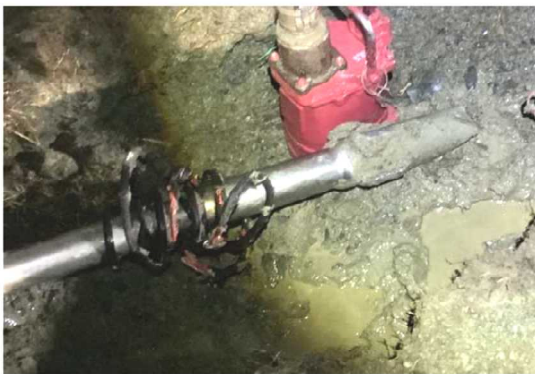
災害発生状況図

曲がり削孔作業中、オペレーターが違和感を覚え、削孔ロッドを抜管したところ、ロッドにケーブルが巻きついていることを発見し、埋設ケーブル(後に多孔陶管内の電源ケーブルと判明)を破断させたことが分かった。
0:00 削孔開始、0:25 事故発生

- ① 空港埋設物の保護管は鋼管であると思い込み、当該マンホール内の配管状況を直接確認していなかった。
- ② レーダー探査を過信し、レーダー探査結果の埋設物平面位置および上端深度を基に、曲がり削孔計画を行ったため、実際のダクト位置や形状が反映されていなかった。
- ③ 埋設管(多孔陶管)との干渉に伴う削孔時の異常を上層と同じコンクリート殻混じり層と思い込んでいた。

埋設ケーブル損傷写真

- ① 施工範囲に関わる埋設管情報を再収集し、配管の配置・構造等を確認する。確認済みのものを含めた、施工範囲周辺に存在する全てのマンホール・ハンドホールを開けて、埋設物状況を直接確認・実測を行う。
- ② 埋設管情報の確認結果およびマンホール・ハンドホール内実測結果を、曲がり削孔計画に反映し、削孔計画を再設定する。埋設物のルートに不明点があれば、試掘により埋設物を確認する。
- ③ 削孔時の計器情報モニタリング中、少しでも異常が確認された場合は削孔を一時中断し、確認完了後、削孔再開する。

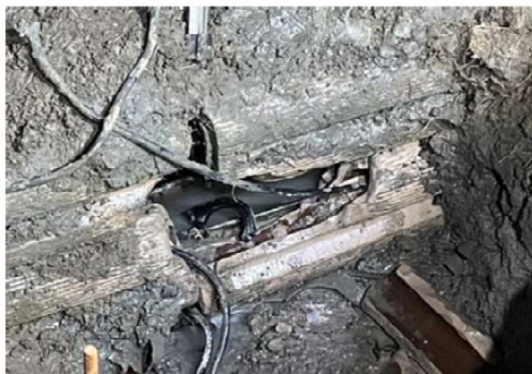
高強度多孔陶管損傷状況

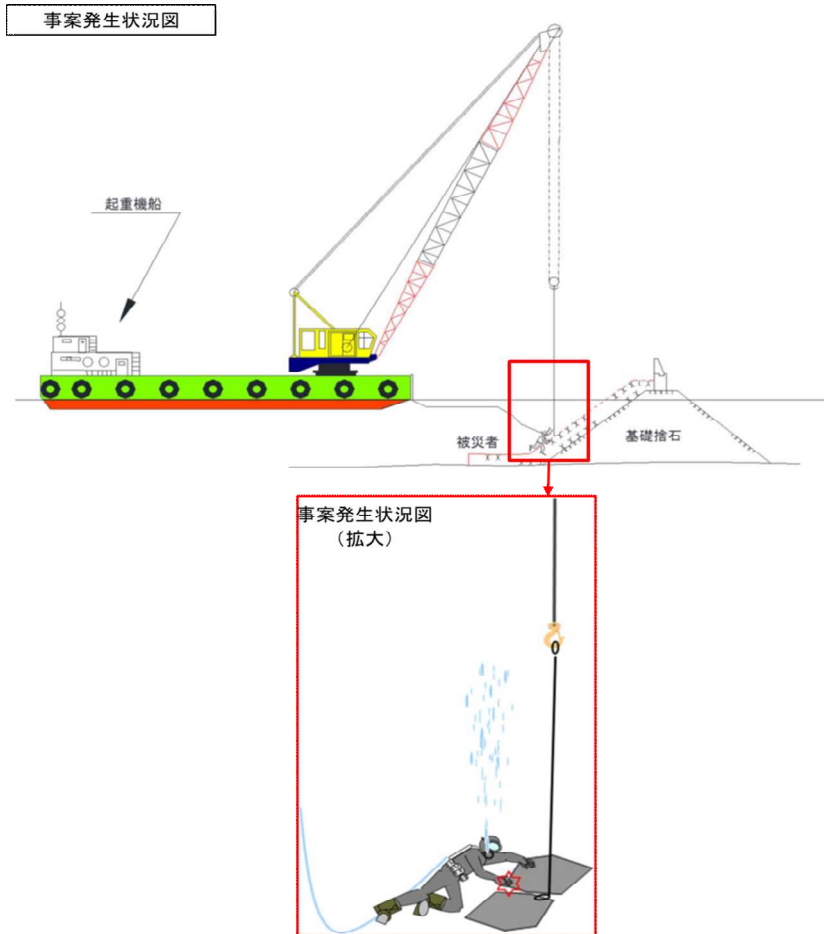
災害発生状況図

被覆石(1000kg/個程度)の据付(均し)作業中、潜水土(被災者)が起重機船から吊下した被覆石の玉外しを行い、合図後にワイヤーを吊り上げたところ、被覆石に挟まっていたワイヤーが引っ張られ、被覆石が動き、動いた石と既設の石の間に潜水土が指を挟んだ。
 10:00 被覆石据付(均し)作業開始、11:50 事故発生

- ①ワイヤーの玉外し後、起重機船にて巻き上げを行った際、ワイヤーが被覆石に挟まっていることはないだろうと危険軽視した。
- ②起重機船にて巻き上げを行った際、被覆石が動くかもしれないとの危険予知をしなかった。
- ③起重機船にて巻き上げを行った際、吊荷から離れる前に、合図を出した。
- ④作業手順には、「合図を確実に行う」とはしていたが、吊荷からの離隔には、規定がなかった。

- ①被覆石均し時の過去の災害事例を周知し、均し作業時の危険度を再認識させる。
- ②ワイヤーの玉外し後、吊荷から3m以上離れてから、避難が完了した後に巻き上げの合図を行う。
- ③上記内容を追記した作業手順書について、安全大会や毎日のKY活動時に手順の周知徹底を図る。

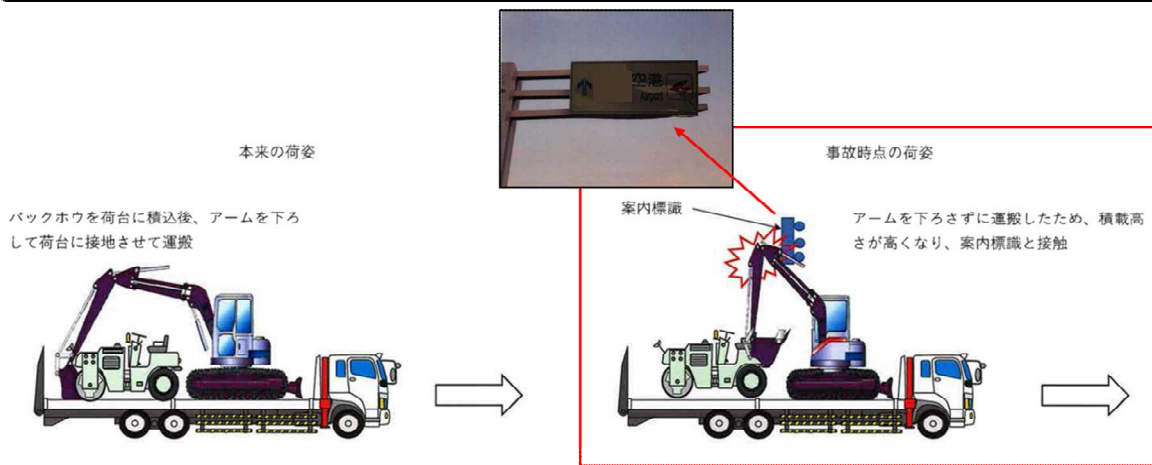
【事故発生状況図】

- ①トラック運転手が積荷(バックホウのブーム高)が道路制限高3.8m以下であることを確認せず公道を走行した。
- ②工事車両の一般道路通行時の安全対策に関する教育指導が不足していた。
- ③運転手による一人作業のため、他に確認する者がいなかった。

トラックに積載したバックホウのアームを下ろさずに一般道を走行し、道路案内標識に接触した。

- ①検尺棒による積荷高確認及び、チェックシートを活用した積荷状態の確認を行い、出発前に元請へ確認結果を報告する。
- ②空港周辺の架空物件のハザードマップを作成して関係者に周知する。
- ③積荷の確認作業は運転手と別の作業員の2名体制で行う。

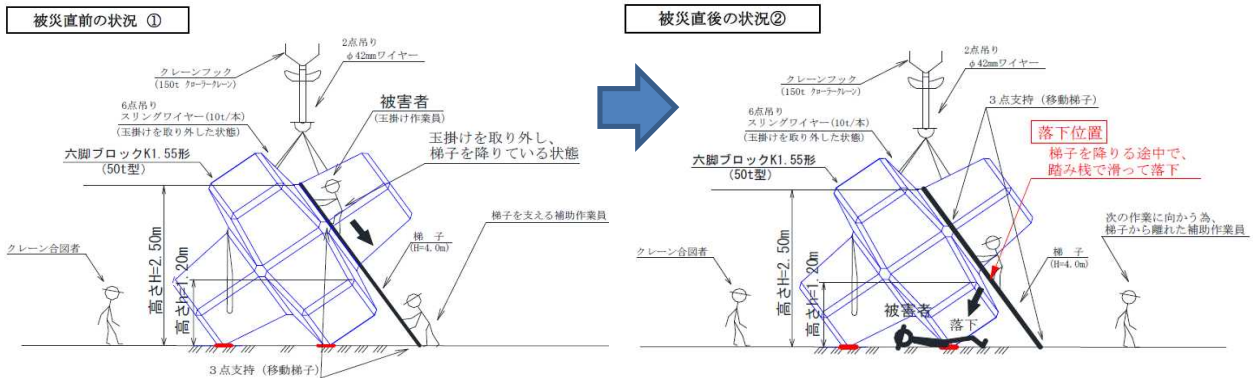
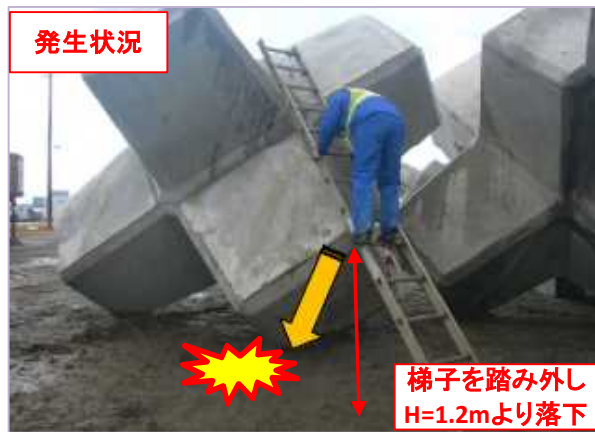
災害発生状況図

ブロックヤードにて、六脚ブロック転置作業時、2個目を転置後、転置用スリングワイヤーを外した後、ブロックから降りる際、昇降用梯子が雨で滑り易くなっていたため、足を踏み外し、高さ1.2mから転落、左足を負傷した。
10:55頃 事故発生

- ①当日の作業が、普段より遅れ気味だったため、次の作業を進めたいという「焦り」から、急いで梯子を降りてしまった。
- ②降雨の影響により、梯子や泥の付着した長靴が滑りやすくなっていた。

- ①転置作業での梯子利用時は、元請職員が玉掛け者の梯子の使用状況、泥等の付着状況、昇降時の急な行動の有無を確認し、声掛け等を行う。
- ②上記、作業手順の遵守徹底。
- ③梯子の上部箇所に滑り止めクッション材を設置し、梯子のズレ防止を図るとともに、梯子下部を補助作業員でしっかり支える。
- ④梯子のステップに滑り止めを貼付け、足洗い場の設置を行い、足元の滑り防止を図る。

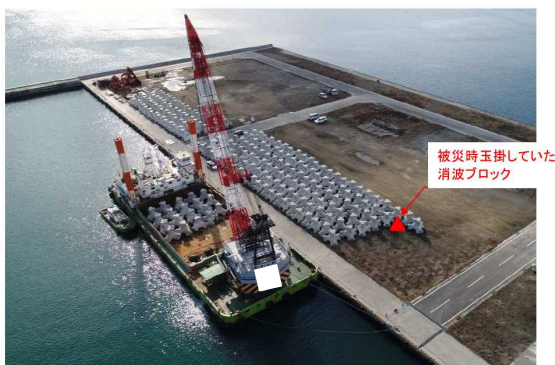
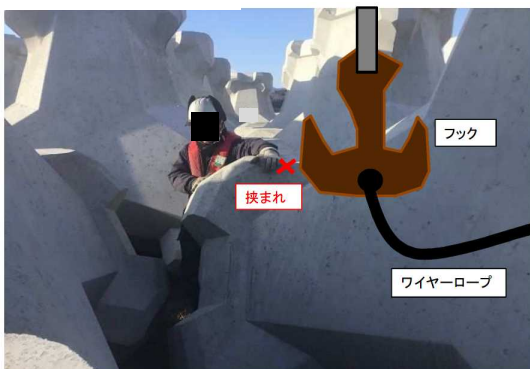
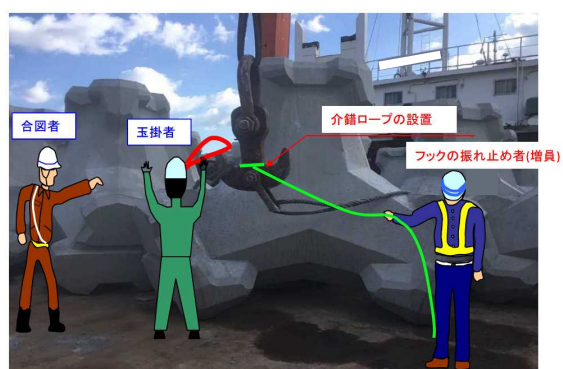
【事故状況写真(全景)】

起重機船への消波ブロック(20t型)の船積み作業において、作業員が陸上に仮置きしてあるブロックに玉掛けしようと移動した際に、クレーンのフックが揺れていることは認識済みだったが、一瞬フックから目を離し、不用意にブロックの足に左手をかけたところ、クレーンフックとブロックに左手薬指が挟まり負傷した。
7:30 安全朝礼の後、作業開始。8:05 事故発生。

- ①危険箇所を軽視し、作業に油断があった。
- ②吊りフックの振れ止めを設置していなかった。
- ③作業人員に不足があった。

- ①吊りフックへの認識を高めるため、フックに蛍光塗料を塗り、見える化を行う。
- ②吊りフックの振れ止めを行っていない場合は、ブロック上へ手をあずけることを禁止する。
- ③吊りフックの揺れを抑えるために、フックに介錯ロープを設置し、玉掛作業中はフックの振れ止めを行う。
- ④吊りフックの揺れを監視・注意喚起ができるように、フックの振れ止め者を1名増員し、玉掛者、フックの振れ止め者、合図者3人1組で各々の役割を確実に実施する。

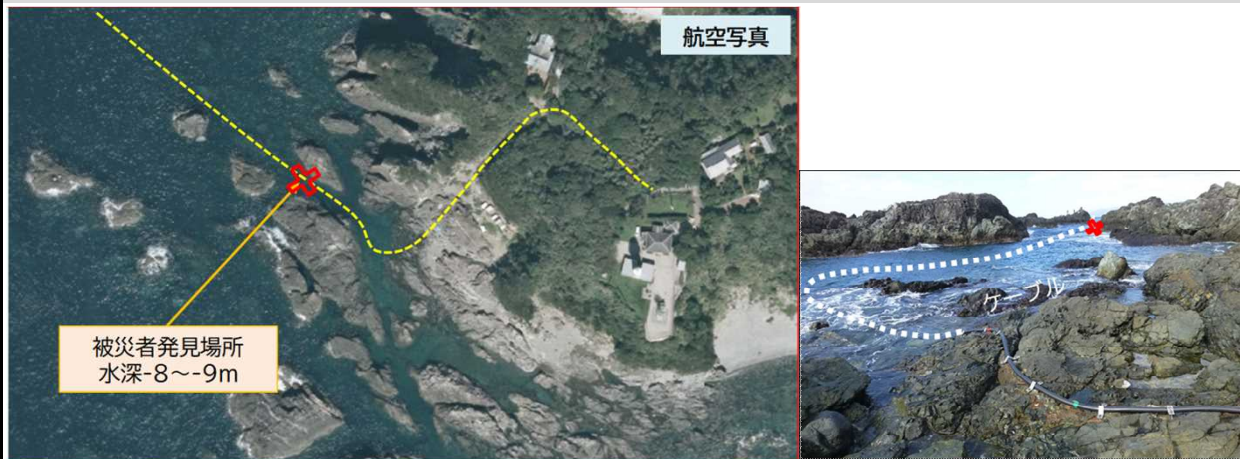
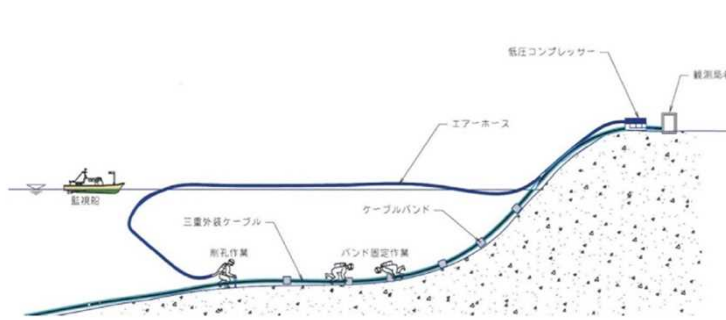
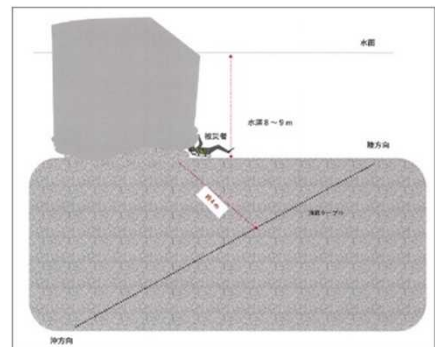
災害発生状況図

波浪観測装置用の海底ケーブルを防護(サドルバンドによる固定)するため、被災者を含む潜水士3人がスクーバ式潜水を行っていた。

潜水士2人が潜水終了した後、地上監視から排気が確認できない状態で浮上が遅いため、別の潜水士(スタンバイダイバー)が捜索をしたところ、水深8~9mの岩場に引っかかっている被災者を発見した。

- ①ボンベによる潜水は必ず2人で行動することとされていたが、遵守されていなかった。
- ②潜水作業中、相手の状況確認が不十分であった。
- ③作業手順を周知していたが、十分な理解ができていなかった。
- ④監視員を配置していたが、異常の発見が遅れた。

- ①2人1組による潜水を行う。2人で浮上開始を行う。
- ②水中作業時にお互いの状況を確認する。
- ③作業手順を作業員全員に周知徹底し、危険なポイントと安全対策の共通認識を持つように指導し、理解度を確認する。
- ④配置する監視員は専任とし、拡声器、無線機を携行する。
