基本情報	人身事故	港湾工事		
工種	06:地盤改良		休業日数	2日
被災者	年齢	62才	性別	男
	職種	普通作業員	分類	1:労災適用
	被災の部位	07:上肢部(肩、上腕、ひじ、前腕、手首、手、指)		
	被災の性質	04:骨折		
災害発生状況	発生日時	令和3年4月17日	災害発生場所	海上
		23時00分頃	天候	3:雨
	波(m)	2:やや波がある(0.3~1.0)	風(m/sec)	2:弱風(2~4)
	起因物	02:動力電動機		
	事故の型	08:はさまれ、巻き込まれ

被災経緯

深層混合処理作業において、スラリーポンプベルトの交換作業中に作業員の指が挟まれ被災した。
18:30 夜勤朝礼、KYを実施。22:40 作業員がスラリーポンプベルトの交換作業を開始。23:00 事故発生。

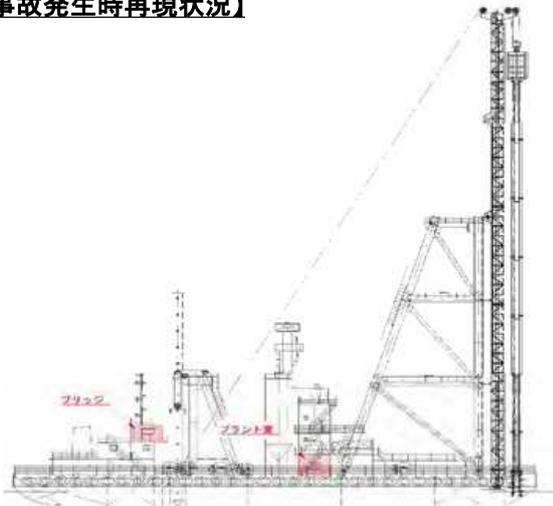
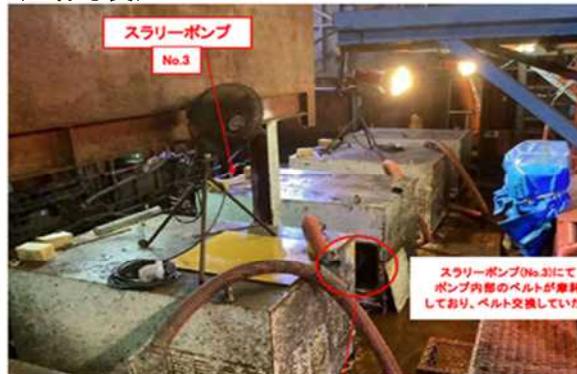
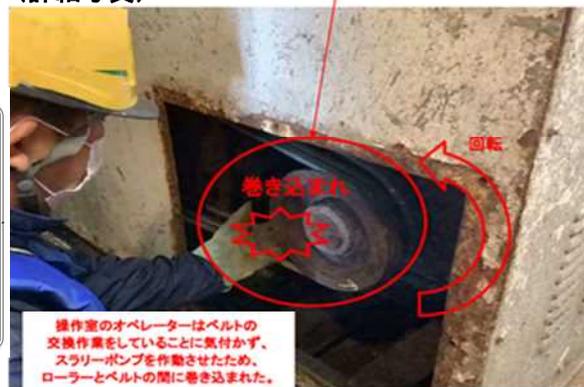
【事故発生時再現状況】

- ①プラントからブリッジへベルト交換作業の開始連絡が無線で伝わっておらず、無線による情報伝達における応答確認が不十分であった。
- ②スラリーポンプの点検・修理を行う際の作業手順及び作業員に注意喚起を行うための安全標識が無く、作業員が注意を払うべき事項が明確ではなかった。
- ③ブリッジ上位者に対して行われたスラリーポンプのベルト交換を行う旨の報告が、ブリッジ内の各員に対して展開されず、また、この報告に基づく必要な指示もなされず、指揮命令機能が十分に機能していなかった。

- ①無線合図は必ず応答確認及び復唱を行うこととし、再発防止対策周知会で指導するほか、朝礼などで繰り返し周知する。
- ②海上地盤改良工の施工時には、安全監視体制の強化(無線の応答状況や予定外作業の発生状況等の確認・指導)を図るため、新たに安全専門の担当者1名を常駐させる。
- ③ベルト交換等、点検や修理実施時には、スラリーポンプの電源を切って行うことを厳守する。このため、ポンプ装置の側面に「蓋を開ける場合はブレーカーを切れ」という明示を貼り付けると共に、蓋の反対側に位置するブレーカースイッチ部にも「点検中スイッチ入れるな」の明示札を取り付け、誤操作の防止を図る。
- ④ベルト交換作業の作業手順書を作成し、関係者に周知を行う。
- ⑤元請、一次下請は下位下請からなされた報告内容を適切に情報共有し、必要な指示命令を行う旨、現場において管理・指導的立場にある社員に対する教育を徹底する。

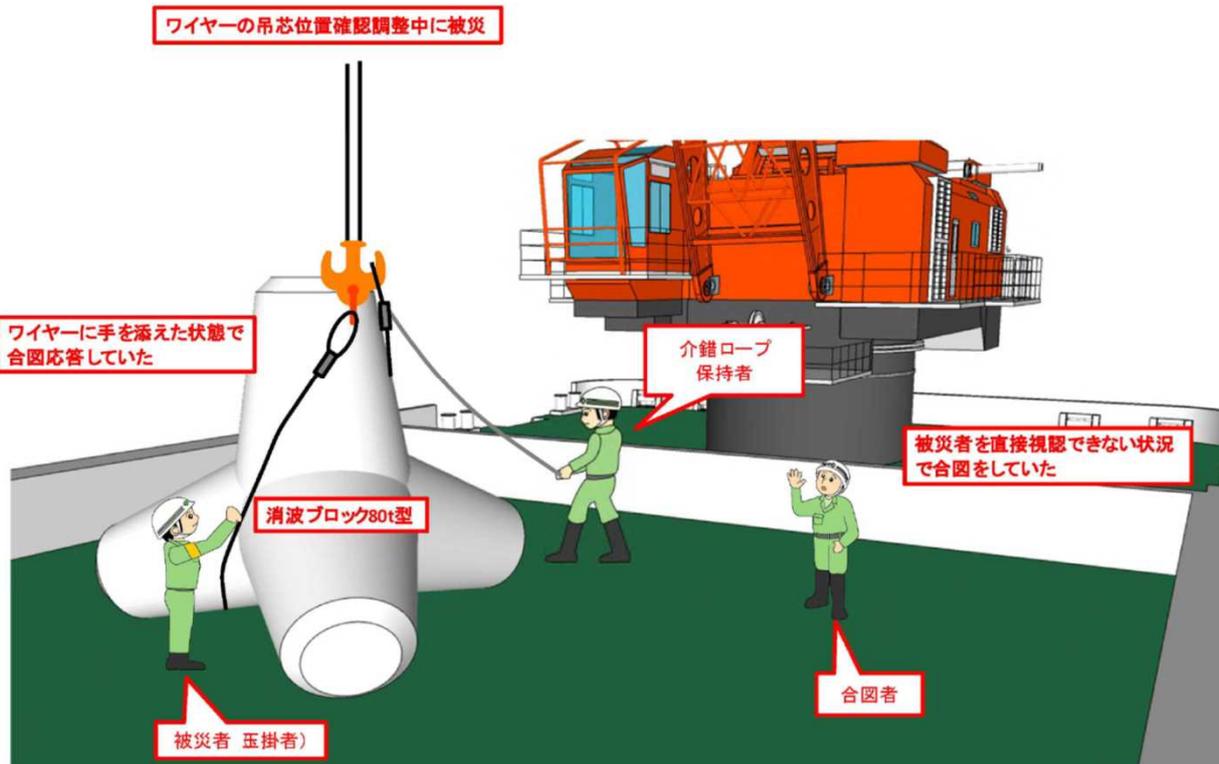
災害発生状況図

防波堤において、消波ブロック8個の撤去を行い、起重機船上から所定の場所へ消波ブロックの水中仮置きを4個まで完了していた。起重機船上で5個目の玉掛け作業時においてワイヤーをフックに掛けた後、ワイヤーの吊芯位置確認調整のため、合図確認後、巻き上げを開始したところ、被災者がワイヤーロープに手を添えていたため、ワイヤーロープが張ると同時に左手が巻き込まれ負傷した。7:00朝礼、13:00作業開始、16:39事故発生。

- 被災者はワイヤー位置保持のためにワイヤーに手を添えた状態で合図応答をした。
- 合図者は、吊荷が大型ブロックのため、合図者も被災者を直接視認出来ない状態で、巻き上げ作業の合図を開始した。
- 元請は、吊荷形状に応じた作業配置、合図の方法等の措置を講ずる必要があった。

- 玉掛け作業のワイヤー位置の確認調整にあたっては、フックにワイヤーをかけた後に、玉掛け者全員はワイヤーの影響範囲外へ退避する。
- 合図者は玉掛け者全員がワイヤーの影響範囲外に退避したことを確認してからオペレーターに巻き上げ作業開始の合図をする。
- 作業方法を明記した作業手順書を再周知徹底させる。

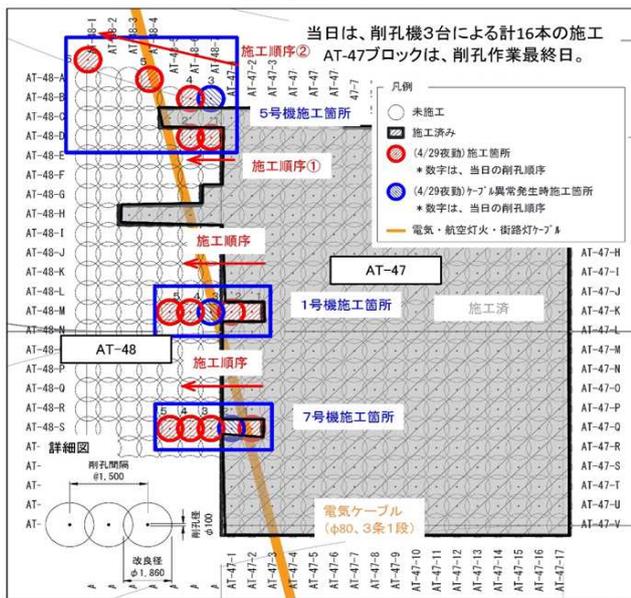
○令和3年4月30日【木】施工状況図

4/30(金)の夜間作業中、CAB(灯電官)より施工エリアを含む範囲において、CABの監視装置から、絶縁抵抗値ゼロと表示するアラームが出ていると連絡を受け、すぐに、受注者とCAB(灯電官)共に現地確認を実施したが、現場付近の灯火等にも異常が認められなかったため、問題視されず作業を継続。
 5/7(金)にCABから、異常発生箇所の近接で施工していたのは、本工事のみであり灯火ケーブルを損傷させた疑いがあると連絡を受け、因果関係確認のための5/12(水)から調査を実施した。
 5/19(水)の調査にて、おおよその損傷箇所を特定。本工事による影響による物とした。

- ①埋設物台帳から施工図を作成するときに全ての情報を反映できていなかった。
- ②施工図と埋設物台帳を照らし合わせチェックをしたつもりになっていた。
- ③埋設物損傷事故による空港運用に及ぼす重大な影響について、十分に認識しているつもりでいたが油断していた。

- ①埋設物台帳に設計図を反映し、紙面でも管理する。
- ②埋設物確認フローの順に沿って、施工図のダブルチェックをした上で、埋設物台帳および現地調査を基に作業エリア内を通る全ての埋設物を調査し、発注者や埋設物管理者に照査依頼をかける。
- ③照査の結果埋設物の特定に至らなかった場合、試掘を含めた別の調査を実施する。

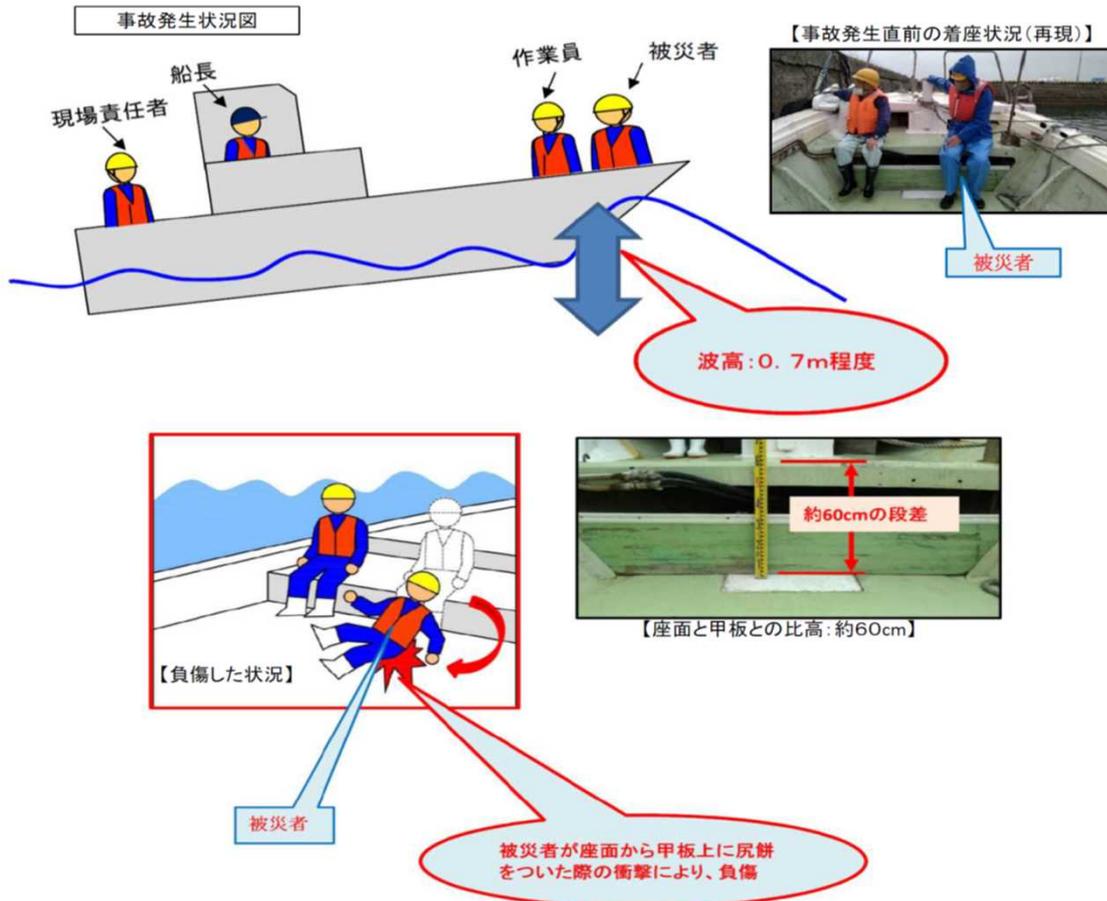
災害発生状況図

被災者は基地港帰港後、痛みはあるが歩けると受注者へ報告。受注者は被災者へ自宅安静を指示。数日経過しても痛みがあるため、被災者本人の判断で5/17病院へ。医師から腰椎圧迫骨折の診断を受けた。
8:46 基地港を出港、9:00 港口付近で船が大きく揺れ、被災者が尻餅をつく(事故発生)、10:52 基地港へ帰港

- ① 荒天の予報であったが、気象条件は中止基準は下回っており、海が大きく荒れることはないだろうと危険を軽視した。
- ② 船尾部が狭かったことから、波が高かったにもかかわらず、揺れの大きい船首部分に座って待機するよう、現場責任者が被災者に指示した。(飛沫がかかるのを避けるため)
- ③ 被災者が、入社まもなく海上における経験が不十分であり、船舶の不規則な挙動にもなれていなかった為、揺れる船の動きに十分対応しきれなかった。

- ① 波浪がある時の移動中は、揺れの大きい調査船の船首部分を避け、後方の揺れの小さい場所で手すり等につかまり、安定した体勢を確保する。
- ② 調査船が小さく、後方に十分な場所が確保できない場合は、クッション材を甲板上に据え、その上に座ると共に船体に掴まり体の安定を確保する。
- ③ 波高情報は、現地目視観測のほか、携帯端末によりナウファスの値も参考情報として確認し、作業を行う。

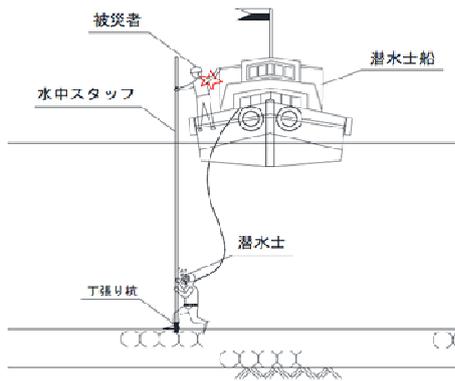
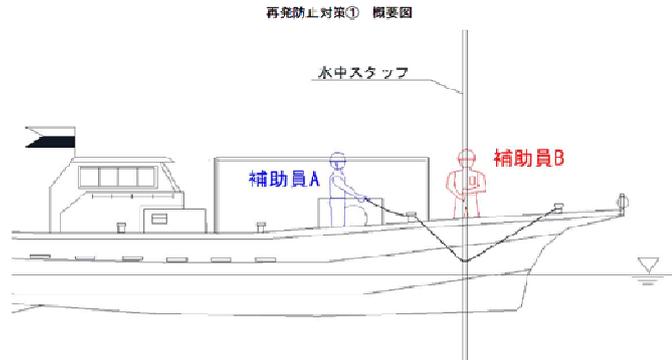
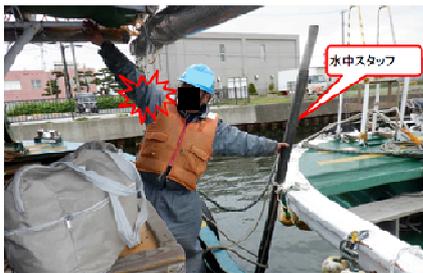
事故発生時現場再現状況

潜水士船上で基礎捨石天端の丁張高さを測量するために、水中スタッフを持っていた被災者が、うねりにより船体の動揺があった際に、水中スタッフを保持しようとして船体をつかんでいた右腕に力が入り右肩を被災した。
6:50 朝礼、KY・TBM活動。8:20 水中スタッフを用いて、基礎捨石天端の丁張高さの測定を開始。8:45 事故発生。

- ①船の動揺により水中スタッフを保持するのに無理な体勢になったにも関わらず、水中スタッフから手を放さなかった。
- ②うねりによる船舶の動揺。
- ③肩の脱臼頻度の高い作業員が水中スタッフを保持していた。
- ④作業前のストレッチが不十分だった。
- ⑤船の動揺に対しての危険予知が不十分であった。

- ①水中スタッフ測量時は補助員を2名(作業補助者と波浪状況監視者)配置し作業するよう作業手順を改める。
- ②ぎっくり腰や脱臼など、過去の軽微な既往症を申告した作業員は、患部を保護するサポーター等を着用するよう指導するほか、作業前のストレッチを念入りに行うよう指導する。
- ③船の動揺に対しての危険予知を必ず行う。

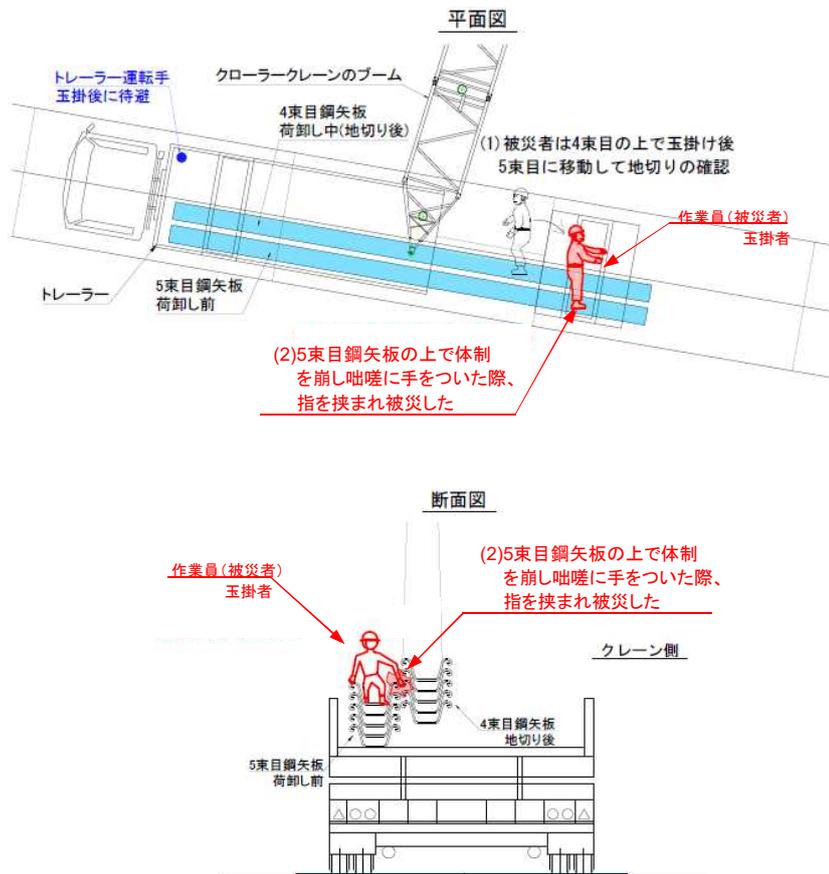
災害発生状況図

鋼矢板(IV型 L=11.0m)をトレーラーより荷卸し作業中、吊り荷の地切り後の玉掛ワイヤの状態を確認した後、隣の鋼矢板の上に移動し立っていた玉掛者(被災者)が、鋼矢板表面の雨水で足を滑らせて体勢を崩し咄嗟に手をついた際、地切りした鋼矢板と荷卸し前の鋼矢板で左手人差し指を挟まれ被災した。
8:00安全朝礼、8:15作業開始、8:40事故発生

- ①待避場所が明確に指示されていないため、玉掛者(被災者)が吊り荷に近い隣の鋼矢板上に留まっていた。
- ②作業手順書について、鋼矢板荷卸しの手順が記述されていない。

- ①鋼矢板荷卸しの詳細手順、作業員待避場所の明確化等の再発防止対策を含めた作業手順書を作成する。
- ②鋼矢板荷卸し時、玉掛者は、玉掛、玉掛ワイヤの状態を確認後、吊り荷の地切り前にトレーラー荷台外側に設置した移動式の作業床兼昇降設備を使用して地上に待避する。
- ③現場代理人が毎正時に1時間毎の予想雨量を確認し、予想雨量が10mmを超える場合は、作業の中止を判断する。
- ④雨天作業時には、鋼矢板打設作業箇所足元に足元、手先の滑りに注意して作業するよう注意喚起の標示を行う。
- ⑤鋼矢板荷卸し時、玉掛者は地切り前の玉掛ワイヤの確認時など重量物への接近が必要となる場合があるため、「指先_先芯入手袋」を着用する。

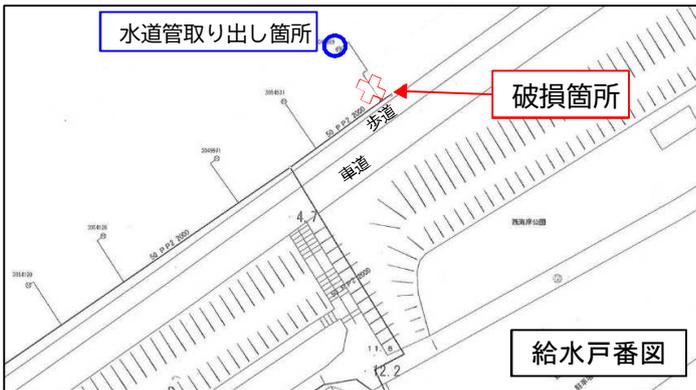
○事故発生時位置図

発生当時の作業内容は、飛砂防止柵撤去を作業員5名で行っていた。
 08:00から朝礼(当日の安全指示等の伝達)、RKYを行い作業に着手した。災害発生時は、飛砂防止柵を撤去するため、飛砂防止柵に堆積した土砂をバックホウ(0.4m³)にて除去していた。除去の際、水道管の取り出し箇所が視認できていたため、慎重に作業していたが、取り出しから歩道に直角に埋設管があると考えていた。埋設されていると想定していた箇所以外の掘削を行った際に水道管を破損した。10:00頃 事故発生

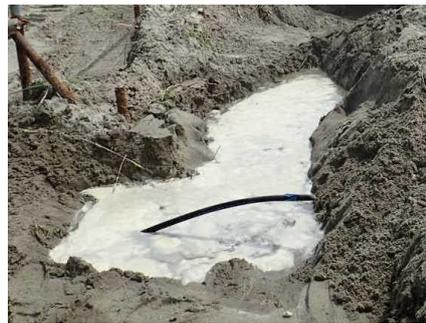
○破損状況

- ①水道引込み管が埋設されている場所が、水道管の取り出し箇所から歩道に直角に埋設してあると思い込んでしまった。
- ②事前に市水道局に確認することを怠り、事前調査が不十分であり、施工計画書にも施工方法等が明記がされていなかった。

- ①市水道局立会のもと、水道管の位置を確認し、ポール等による位置の明示を確実にを行う。
- ②水道管付近の掘削作業については、現場代理人等の立会のもと、手掘り等により管を露出させ、作業を行う。
- ③施工計画書において、詳細な施工方法を明記し、事前の作業手順の確認を確実にを行う。

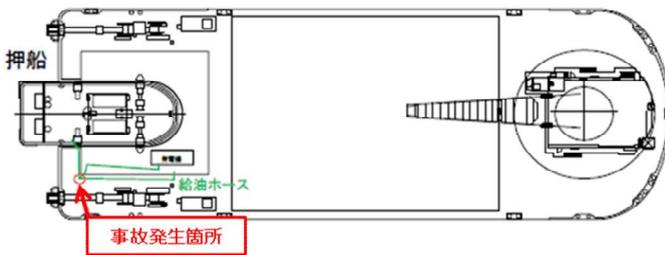
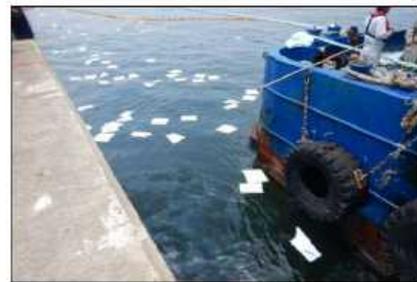
○令和3年6月10日【木】発生状況

起重機船から押船への給油ホースが外れ海上へ油を流出させた。
 給油ホースは起重機船の燃料タンクから、押船の稼働に伴う燃料消費に合わせて自動給油を行う系統と、発電機用の給油を手動で行う系統の2系統に分岐させ、手動操作でバルブを開閉し、給油を切り替える運用にしていたが、作業前日に発電機へ給油を行った後に押船側への自動給油用のバルブ開放操作を失念し、2系統ともバルブが閉じたまま押船への自動給油が開始されたため、圧力がかかり分岐部分で給油ホースが外れ、海上へ油を流出させた。
 6/9 発電機への給油作業実施、6/10 9:45作業開始、9:55事故発止

- ①バルブ操作の際に、本来開放するべきバルブを誤り閉めたままにしてしまった。また、自動給油のため、いつ給油ポンプが作動しているかわからない状態であった。
- ②給油に関わる配管構造についての点検項目が無かった。
- ③給油作業における災害発生への教育が不十分であった。

- ①自動給油を取止め及びバルブ操作を行わない様に給油ホースの分岐を無くして1系統化に変更する。また、起重機船燃料タンクから押船及び発電機への給油に関する作業手順書を追加する。
- ②起重機船の始業前点検表見直し、給油設備に関する項目を追加する。また、新たに燃料移送(給油)点検表を作成する。
- ③流出災害の災害事例を用いた安全教育を実施する。

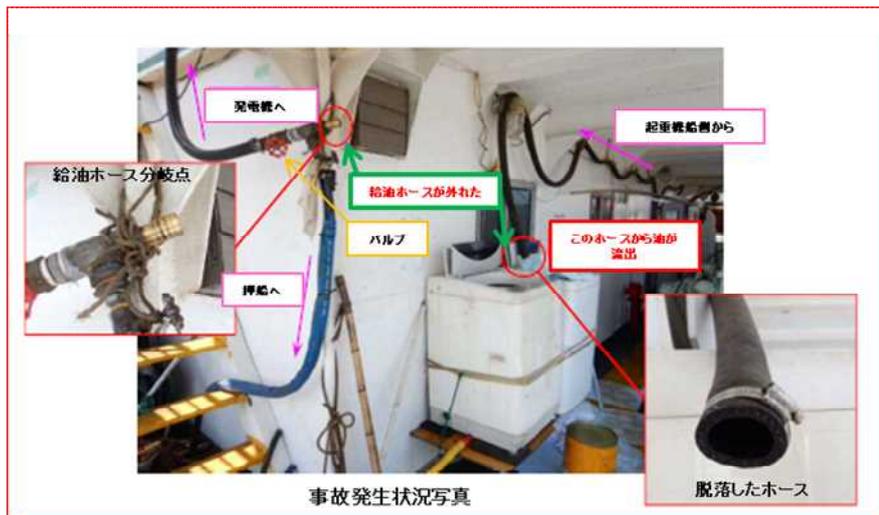
オイルフェンスの展張・吸着マットによる流出油の回収

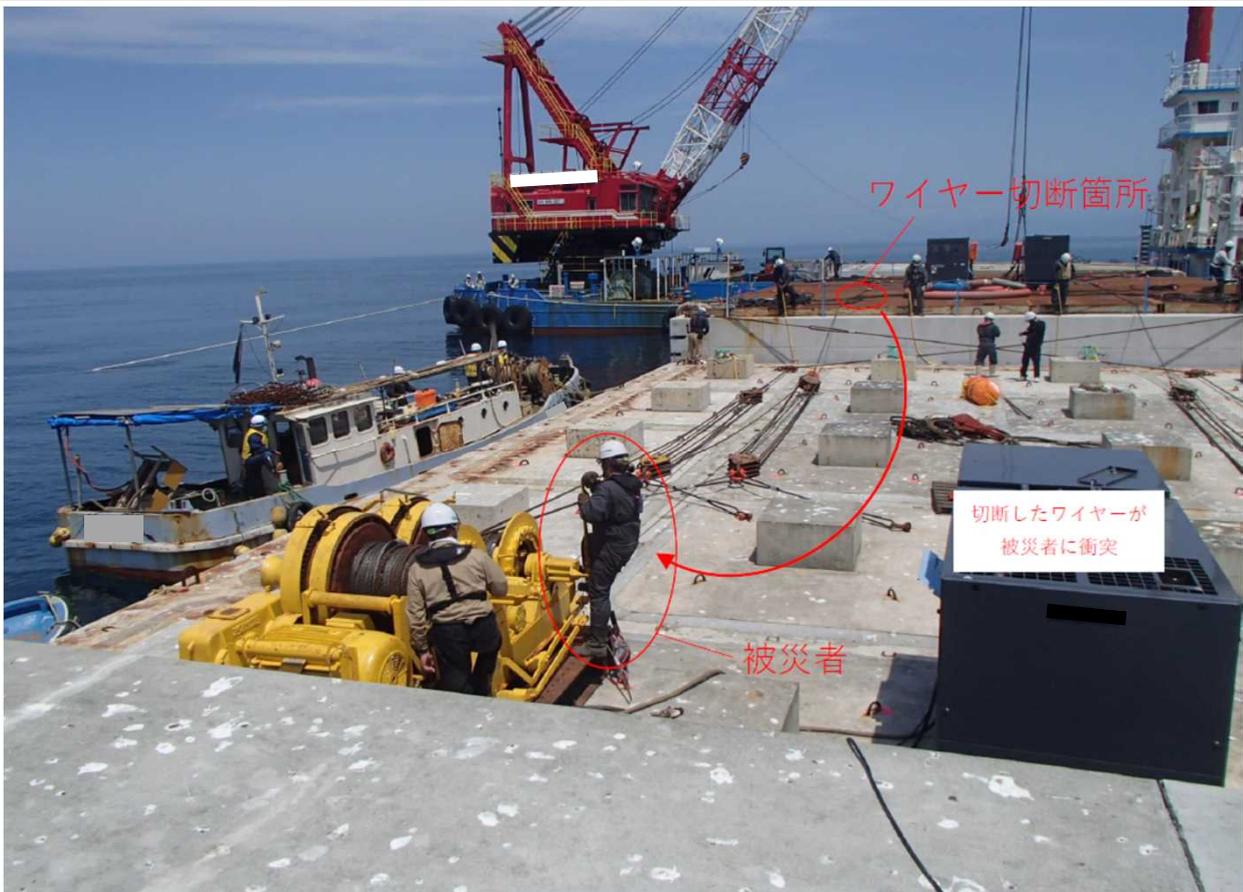
災害発生状況図

ケーソンの据付作業をウインチ方式にて行っていた。被災者は既設ケーソン上にて指揮者の指示によりウインチ作業をしていたところ、突然港外側の引き込みワイヤーが断裂し跳ね返りによって、飛んできたワイヤーに前頭部が接触して裂傷した。2:00危険予知作業周知終了後作業開始、11:35事故発生。

- ①ケーソン据付作業時の海象状況は、防波堤法線に直角方向の波となっており、ケーソン先端が右回転していたことから、向きを修正するために港外側の引き込みワイヤーを引いてウインチにブレーキをかけ固定していた。この時、据付ケーソンに法線の直轄方向の波浪が作用し、ケーソンが更に回転方向に動揺したことによりワイヤーの破断強度を超える引張力がかかり、ワイヤーが破断したものと考えられる。
- ②元請は、ケーソンの据付方法について、波浪によるケーソンの動揺も考慮した作業船や押船の配置やワイヤーロープが破断するリスクを考慮して安全な作業計画及び作業配置を指導する必要がある。

- ①ケーソン据付時の誘導方法をウインチによる引き込みに加えて、起重機船のアンカーウインチや押船による押し込みも併用する。
- ②ワイヤーの引き込み線上に作業員を配置させないことを基本とするが、現場条件によりウインチの配置スペースが確保できない場合には、防護壁を配置して作業員の安全を確保する対応を行う。

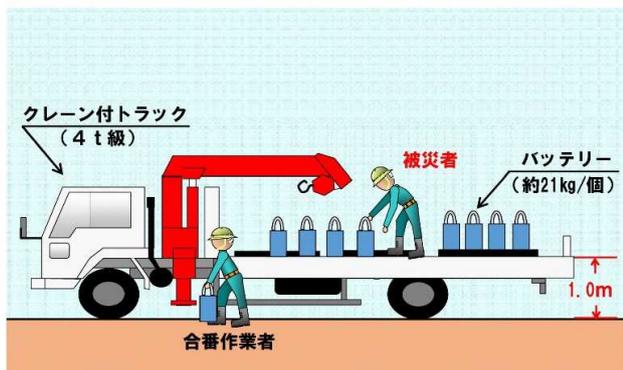
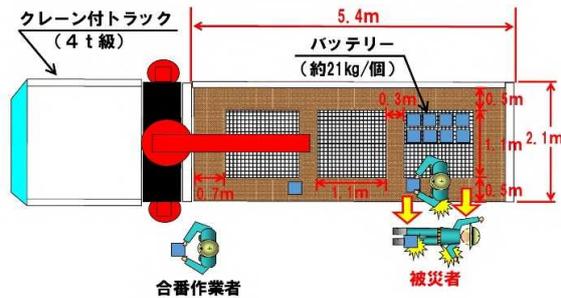
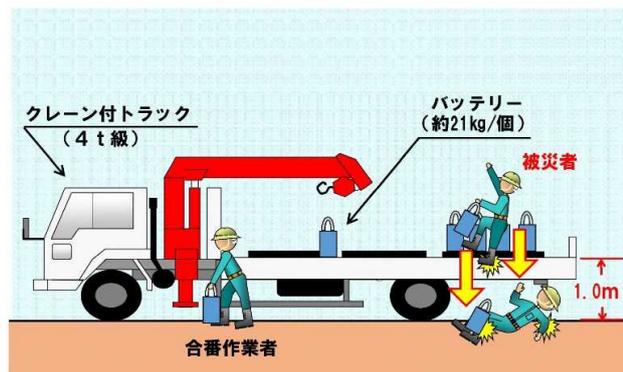
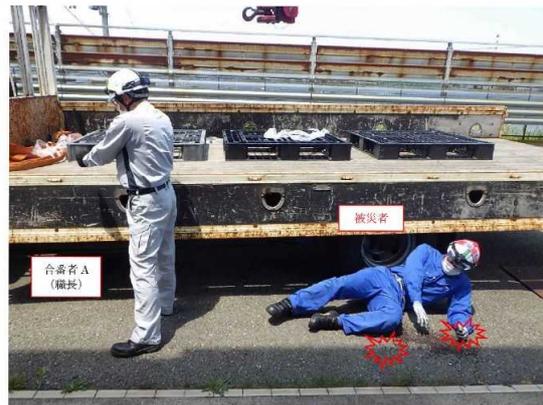
災害発生状況図

クレーン付トラック荷台上からの荷下ろし中に足を踏み外して、荷台上から地面に転落したものの。
 8:00 ラジオ体操、朝礼、KY・TBM 実施。
 15:00 蓄電池荷卸し作業開始。
 15:10 荷台上で作業していた被災者が、バッテリーを持ったまま、足を踏み外して、荷台上から地面に転落。

- ①蓄電池の横持作業をクレーン付トラックの荷台上で行っていたにもかかわらず、足下の確認を怠った。
- ②クレーン付トラック荷台上の作業足場が狭いことと、荷台の端部に警戒表示がされていなかった。
- ③作業手順書に不備があった。

- ①クレーン付トラック荷台上の蓄電池の載ったパレットをクレーン付トラックのクレーンで地上へ荷下ろししてから、人力で運搬する。(パレットへの玉掛は専用の吊り治具を用い、蓄電池はパレットの耐荷重を確認して、フィルム及びロープで固定し荷崩れを防止する。)
- ②荷台上作業時は、可搬式作業台(ペガサス等)を荷台脇に設置し、作業足場を広げる。
- ③トラック荷台の端部、可搬式作業台端部をトラテープで明示する。
- ④蓄電池の載ったパレットをクレーン付トラックで荷卸してから、運搬する作業手順に見直し、作業員に周知する。

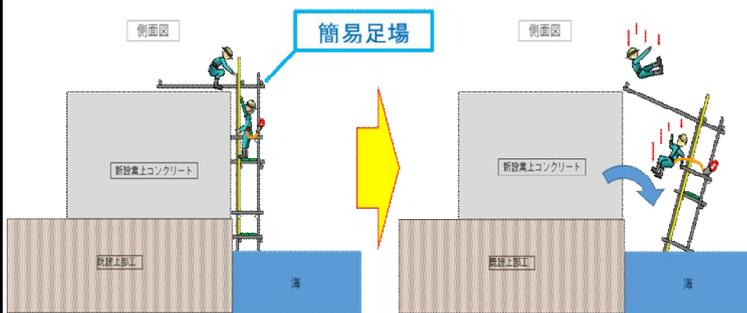
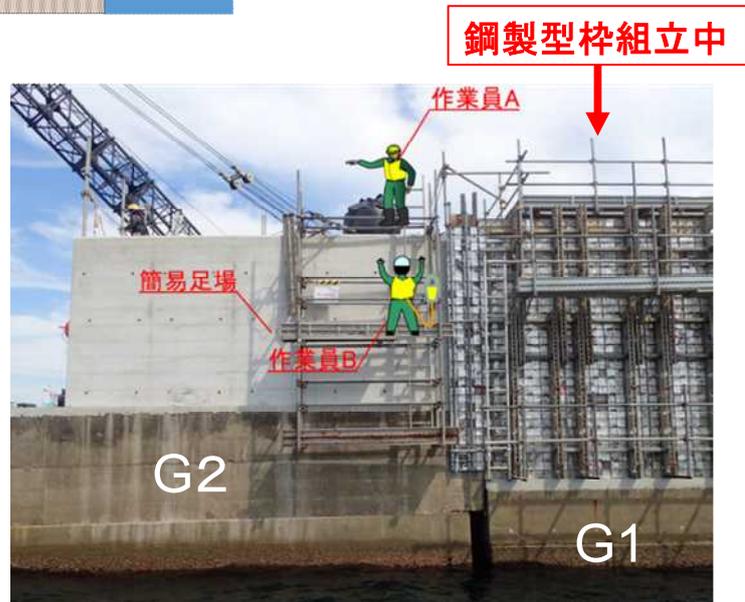
事故状況図

防波堤の新設コンクリート上で型枠組立におけるホームタイの締め付け作業を行っていた。ホームタイ締め付けには簡易足場を使用していたが、設置時にゆすっても動かなかったため、ワイヤーでの固定を行わなかった。簡易足場上での作業中、動揺により簡易足場が動き被災者とともに海中へ落下した。8:35頃 事故発生

- ①簡易足場の固定対策を行っていなかった。
- ②嵩上コンクリートと調整コンクリートとの段差部に簡易足場の固定金具の一部が引っかかり、鉛直荷重の一部を支えてしまい、水平抵抗力(摩擦力)が低下。
- ③足場自重と作業員による型枠締め付け作業や港外側へもたれ掛かる等の動きにより、港外側に水平力が作用し、嵩上コンクリート正面と、簡易足場の単管との間に作用していた鉛直荷重による水平抵抗力(摩擦力)を超える足場状態となり港外側に落下した。

- ①簡易足場を、ワイヤー、レバブロックで確実に固定することを厳守させる。
- ②簡易足場が転落する危険性があることを再認識させる。
- ③簡易足場の転落防止柵位置を調整コンクリートと干渉しないよう打設箇所毎に調節する。
- ④鋼製型枠組立・組外し並びに簡易足場設置・撤去作業について再教育する。
- ⑤簡易足場設置状況について主任技術者が日々点検し、監理技術者へ報告する。
- ⑥簡易足場設置箇所に掲示物や音声ガイドの注意喚起を設置する。

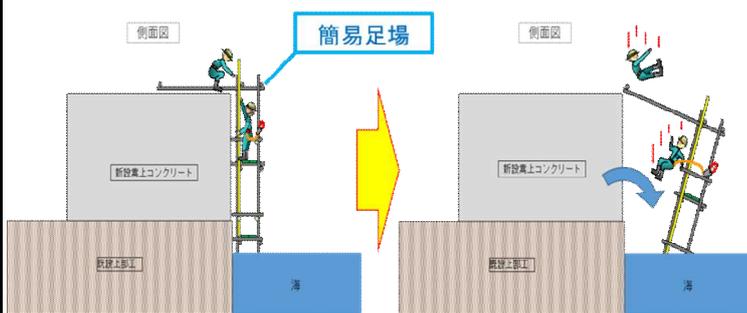
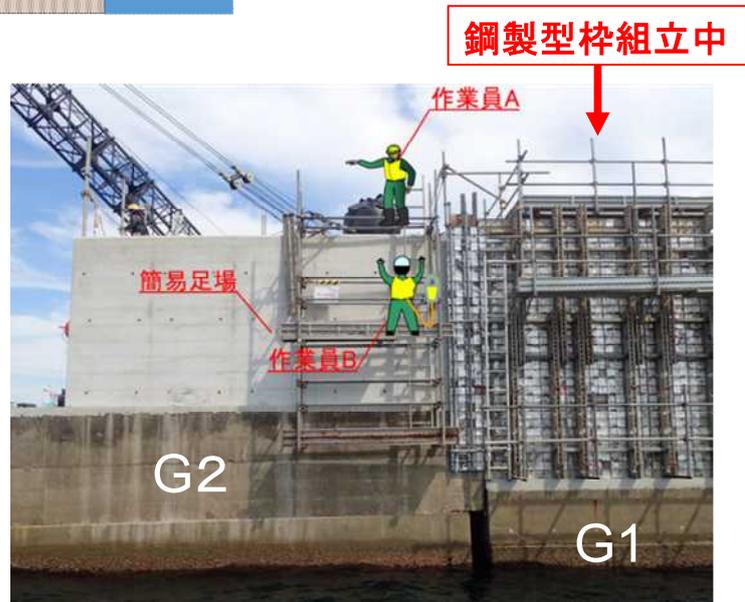
事故状況図

防波堤の新設コンクリート上で型枠組立におけるホームタイの締め付け作業を行っていた。ホームタイ締め付けには簡易足場を使用していたが、設置時にゆすっても動かなかったため、ワイヤーでの固定を行わなかった。簡易足場上での作業中、動揺により簡易足場が動き被災者とともに海中へ落下した。8:35頃 事故発生

- ①簡易足場の固定対策を行っていなかった。
- ②嵩上コンクリートと調整コンクリートとの段差部に簡易足場の固定金具の一部が引っかかり、鉛直荷重の一部を支えてしまい、水平抵抗力(摩擦力)が低下。
- ③足場自重と作業員による型枠締め付け作業や港外側へもたれ掛かる等の動きにより、港外側に水平力が作用し、嵩上コンクリート正面と、簡易足場の単管との間に作用していた鉛直荷重による水平抵抗力(摩擦力)を超える足場状態となり港外側に落下した。

- ①簡易足場を、ワイヤー、レバブロックで確実に固定することを厳守させる。
- ②簡易足場が転落する危険性があることを再認識させる。
- ③簡易足場の転落防止柵位置を調整コンクリートと干渉しないよう打設箇所毎に調節する。
- ④鋼製型枠組立・組外し並びに簡易足場設置・撤去作業について再教育する。
- ⑤簡易足場設置状況について主任技術者が日々点検し、監理技術者へ報告する。
- ⑥簡易足場設置箇所に掲示物や音声ガイドの注意喚起を設置する。

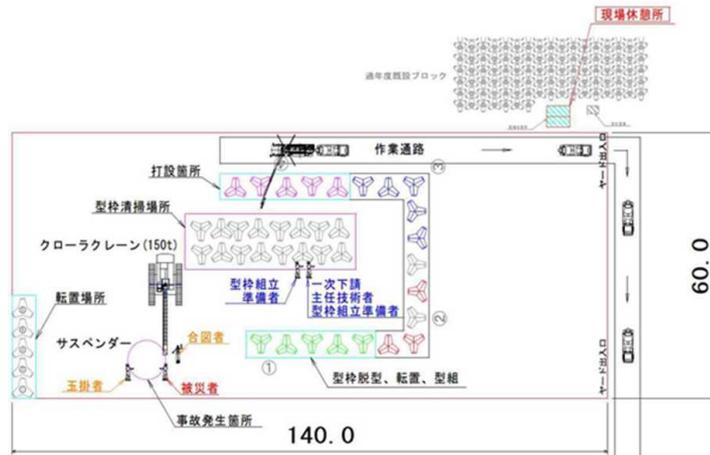
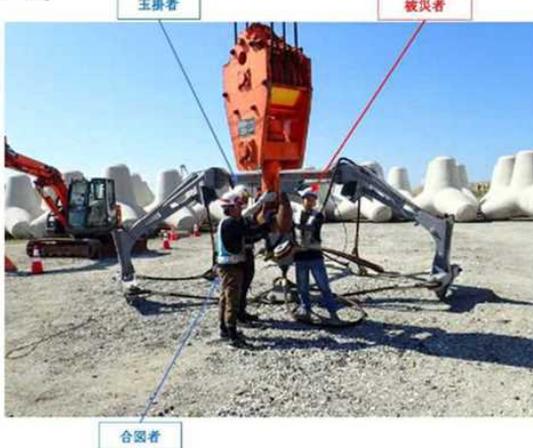
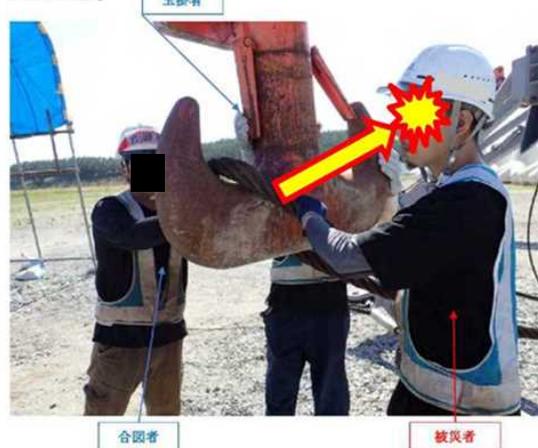
災害発生状況図

消波ブロックの転置作業後、クローラークレーンを別作業に使用するため、ブロック専用吊具の上部ワイヤーをクレーンの吊りフックから取り外す作業中に上部ワイヤーのヨリがもどり上部ワイヤーがはじけて被災者の顔にぶつかった。
 10:30 消波ブロック転置作業開始。
 13:50 事故発生。

- ① 転置作業手順書に、専用吊具の上部ワイヤー取り扱い手順の記載が無かったため、自分達で作業方法を決め、作業責任者又は現場代理人に確認せずに作業を行った。
- ② 新規入場者のため作業が不慣れで、危険な作業と理解していなかった。
- ③ ブロック転置の作業手順書は作成・周知していたが、専用吊具の取り扱い内容と手順まで記載していなかった。

- ① 作業手順書に記載の無い事象及び、危険を感じた場合は、作業を一旦中止し、作業責任者又は現場代理人に確認を行い、その指示に従う。
- ② 消波ブロック転置、型枠組立・組外、専用吊具の取付・取外作業は、作業員3名(玉掛者2名、合図者1名)とし、少なくともその内1名は消波ブロック製作作業経験者を従事させる。作業経験者を含む作業従事者に、作業経験者の意見と指示を聞く命令系統を周知する。
- ③ ブロック転置作業手順書に専用吊具取扱い手順書を追加し、現場代理人は追加した作業手順書を全作業員に確実に周知する。

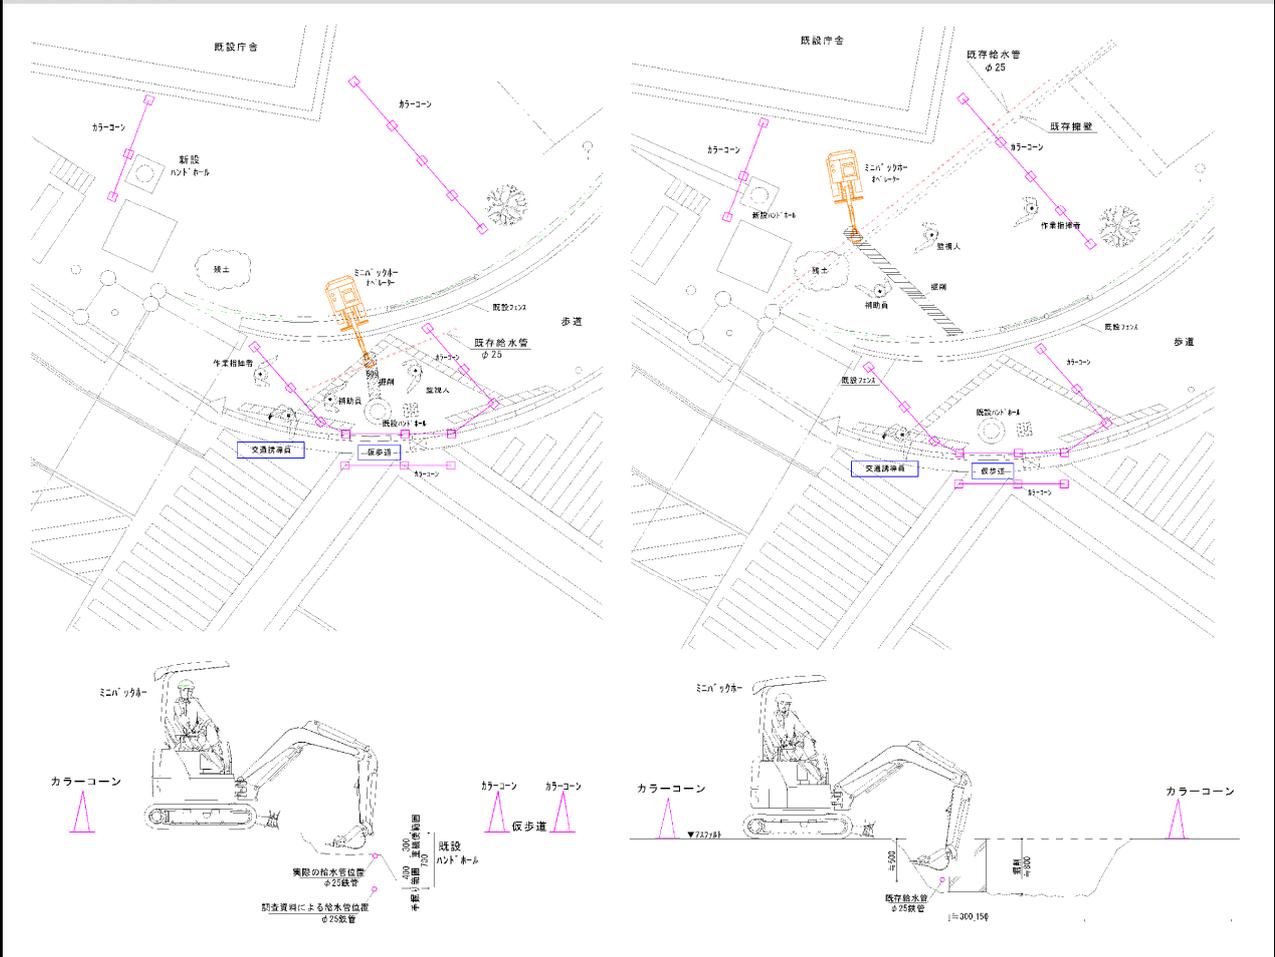
災害発生状況図

通信用配管埋設のための掘削作業中、二度にわたり既設給水管が重機と接触し破損した。
 9:30作業開始、9:39事故発生、11:05漏水修理完了、13:30作業再開、14:05事故発生

- ①埋設給水管の調査確認が不十分であった。試掘・埋設配管の確認を怠った。
- ②作業指示書に、埋設管の想定位置を明記せず、口頭での注意喚起を行った。
- ③下請けへの指示およびその理解確認が不十分だった。

- ①給水管の位置が不明な場合は、重機は使用せず手掘り(ショベル)で掘削を行い、配管を露出させ、手掘りによる掘削作業を行う。
- ②埋設管のおおよその位置を、作業手順書に明記し施工方法の確認周知を行う。
- ③朝礼、昼礼時作業手順書の要点と安全対策を周知し全員が把握するよう繰り返し指導し、理解度の確認を行う。KY 活動において各役割(監視人等)を具体的に指示をする。

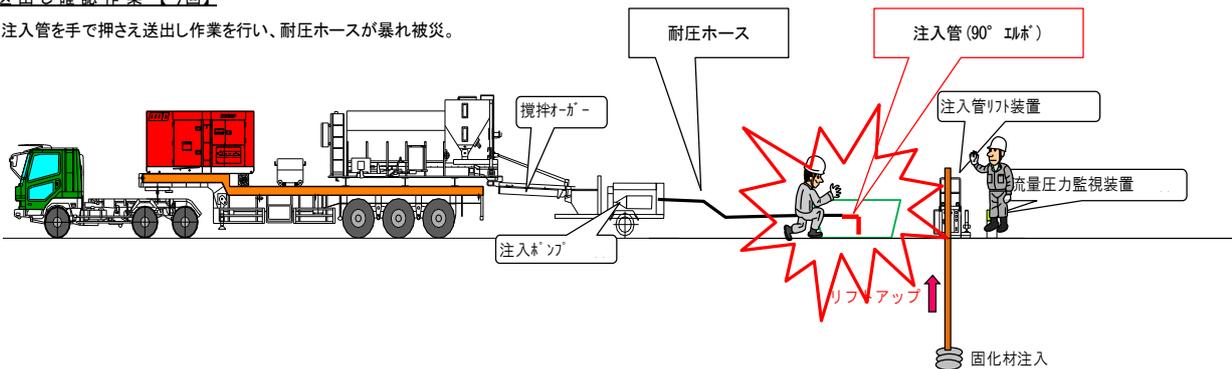
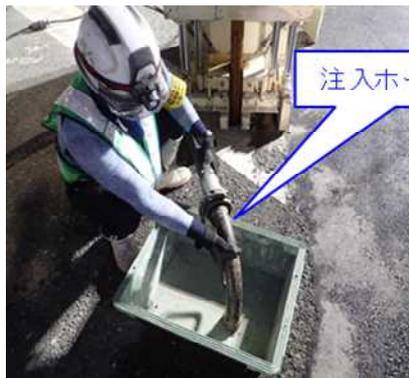
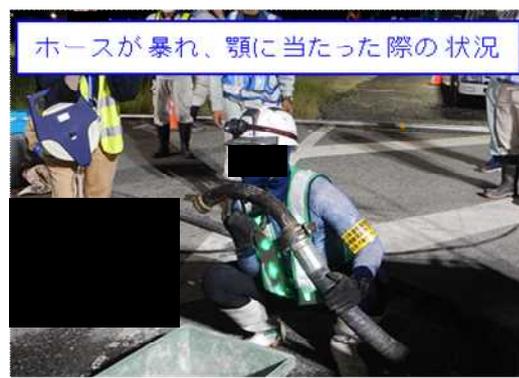
送出し確認作業【今回】

- ①作業手順では、練り混ぜ直後(作業開始直後)はモルタルが堅めでエア等がホースに入り、ホースが暴れて作業員と接触する可能性があるため、ホース先端に毛布を被せて手で押さえて排出するようになっているが、事故当日は作業手順を守らず、ホース先端を手で押さえ、毛布も被せない状態で排出を行っていた。
- ②被災者は、注入ホースを手でしっかりと抑えていたが、被災者の想定以上に注入ホース内の圧力が変動し注入ホースが暴れたことで、金属製の注入管先端が顎に接触して負傷した。

注入管を手で押さえ送出し作業を行い、耐圧ホースが暴れ被災。

- ①作業手順周知会の開催や、毎月実施される安全教育、日々のKY活動の実施等により作業手順遵守の周知徹底を図る。作業手順書を見直し、注入作業開始時は、材料の送り出し状況の確認を人力で実施する必要があるよう、プラント設備を改良する。
- ②プラント設備改良後の材料送り出しの目視確認は、ホース接続側の逆側から実施する。
- ③施工日の注入前に使用するホース内に散水を実施し、ホース内を湿潤にしておく。

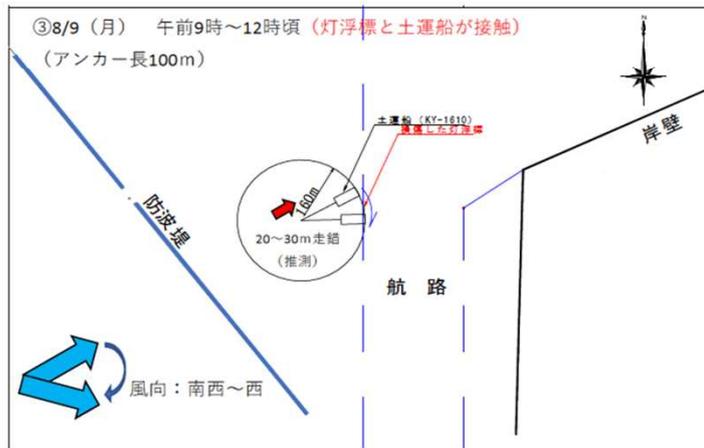
【事故発生状況図】

事故要因
 ①台風待避中の作業船のアンカー長を変更した際、周辺構造物等への離隔確認が不十分であった。
 ②風向が反転する可能性を踏まえた離隔距離の確保や予測風速を上回る風速への対応など、気象情報に対応した待避の検討が不足していた。

令和3年度 物損事故 発生概要	
工事の概要	浚渫工、土捨工(グラブ浚渫、排砂管設備、土運船運搬、空気圧送揚土)
事故発生日時	令和3年8月9日(月) 午前中(10時前後と想定) 天候:暴風雨
被災者	なし
事故発生状況	台風待避のため錨泊中の土運船船尾が航路標識に接触し、損傷させた。 被災内容:航路標識頭部(ソーラーパネル含む)が変形、本体の一部に塗装の剥がれ、点灯不良。

- ・8/6(金)
台風待避のため、土運船錨泊。10m/s程度の風速に耐えられるよう、アンカー長は75mとした。
- ・8/7(土)
台風予測に基づき、風速20m/s程度に耐えられるよう、アンカー長を100mに変更した。
- ・8/9(月)
台風が予報に反して 山地に沿って進み、想定より長い時間、強い西風が吹き続けたことにより、土運船の前後運動及び振れ回りが生じ、土運船船尾が航路標識に接触したと推測。

事故防止対策
 ①錨泊による荒天待避を行う場合は、周辺障害物の確認を徹底するとともに、AIS等により十分な隔離が確保されていることを確認する。また、待避にかかる具体的な指示は末端の作業員まで伝達を徹底するとともに、伝達されたことを元請けにおいて確認する。
 ②荒天待避を行う場合は、気象予報や風向、風速予測など多様なパラメーターの情報を収集するとともに、これらを踏まえた総合的な判断を行い、考え得る最善の対策を講じる。

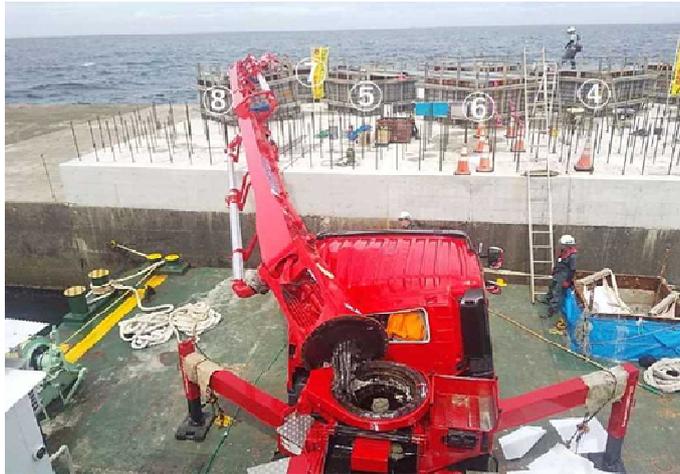
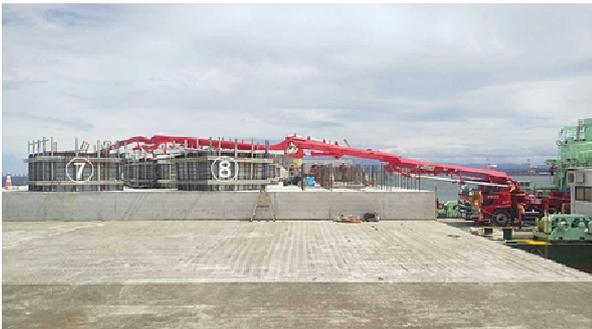
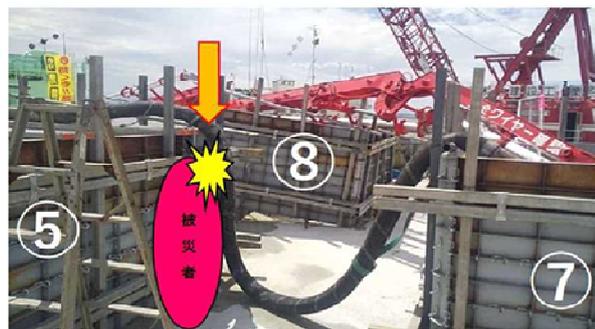
災害発生状況図

防波堤上部コンクリートの打設中に、ミキサー船に搭載していたコンクリートポンプ車の先端ゴムホースが固定されていたことで、うねりによる船舶動揺によりコンクリートポンプ車のブーム接続部分(旋回盤)に負荷が掛かりボルトナットが破断。防波堤に向かいブームが前方斜め左側に倒壊し、先端ゴムホースが型枠下に降りていた被災者の右側頭部、右脇腹、右膝付近に当たり負傷。

- ①海象変化の予兆から作業を一旦中断する指示をしようとしていたが、海象の急変により打設中止の判断と指示が遅れた。
- ②大きなうねりの発生により、ミキサー船が動揺しコンクリートポンプ車ブームの先端ゴムホースの揺れを2方向からの人力介錯だけでは抑えられなくなり、4方向からロープで型枠に固定したことでミキサー船に搭載していたコンクリートポンプ車のブーム接続部(旋回盤)に想定外の負荷が働き、ボルトナットが破断し、防波堤に向かいブームが前方斜め左側に倒壊した。

- ①波浪予報(3時間予報)で、9時台の次の12時台には波高50cm以上(コンクリート打設時)の変動が発表されている場合は、当日の作業内容を波高50cm未満(コンクリート打設時)の予報時間で作業完了するように打設数量及び早出作業など工程の組み直しを行う。また、時間的に達成できない場合は、施工を中止する。なお、そのような波浪予報での施工時は、従来より中止判断を早める。
- ②海象の急激な変化が確認された場合は直ちに作業中止する。
- ③波高50cm以上(コンクリート打設時)の航跡波やうねりが想定された場合は、現場代理人又は監理技術者の指示により、作業を一旦中断し作業員を退避させる。
- ④コンクリートポンプ車の点検はコンクリートポンプ車オペレーターが行う。点検内容はコンクリートポンプ車とブーム接続部(旋回盤)のボルトナットの外観点検を行う。必要に応じてブーム接続部(旋回盤)のボルトナットの打音検査(テストハンマー)を行う。点検結果は、コンクリートポンプ車点検記録表に記録する。他

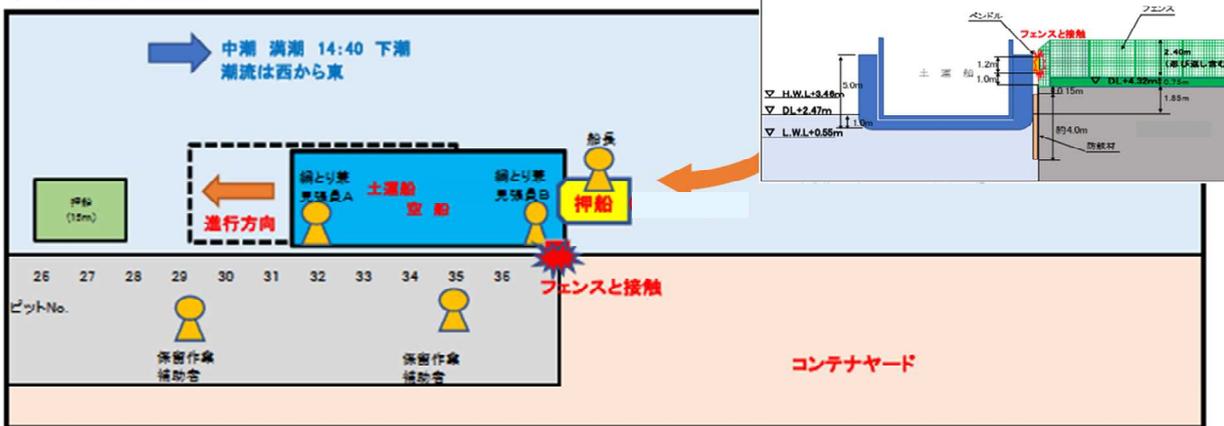
【事故発生状況図】

- ①押船船長が目視確認を行ったものの、SOLASフェンスには接触しないという過信があった。
- ②土運船係留予定箇所前方に他の船舶が係留されていたことから、押船船長は前方に気を取られ、SOLASフェンスへの意識が薄くなった。
- ③通常の岸壁係留作業であったこともあり、元請から押船船員に対し、SOLASフェンスへの接触の可能性について注意喚起がなされていなかった。

令和3年度 物損事故 発生概要	
工事の概要	浚渫工、土捨工(グラブ浚渫、排砂管設備、土運船運搬、空気圧送揚土)
事故発生日時	令和3年8月28日(土) 16:50 天候:晴れ
被災者	なし
事故発生状況	休日待避のため、押航土運船を岸壁へ係留作業中、土運船の船尾側ペンドル(古タイヤ)がSOLASフェンスに接触し、損傷させた。 被災内容: SOLASフェンス約2.8m が変形、人感センサー(配線部)に一部被覆の剥がれを確認。

- ①土運船を岸壁係留する際は、岸壁側での係留作業補助者1名に加え、元請職員1名・下請職員1名を監視員として配置する。係留作業時、船舶の岸壁の位置関係を常に確認し、離隔が不十分と判断した際は、無線により係留作業を一旦中断する。
- ②SOLASフェンスに近い位置には土運船の係留は行わない。また、専従の土運船停泊位置確認者を配置し、日々の作業終了後、土運船停泊場所の水域確保状況や周辺構造物との離隔距離を確認し、不備があれば速やかに停泊位置を変更する。なお、元請職員は、関連工事受注者と停泊場所の調整を行うとともに、停泊予定位置周辺の障害物を確認のうえ、停泊位置を指示する。
- ③全土運船の押船船員に対し、再発防止策を盛り込んだ作業手順書を周知する。
