事故事例データベース<個票>

No.115

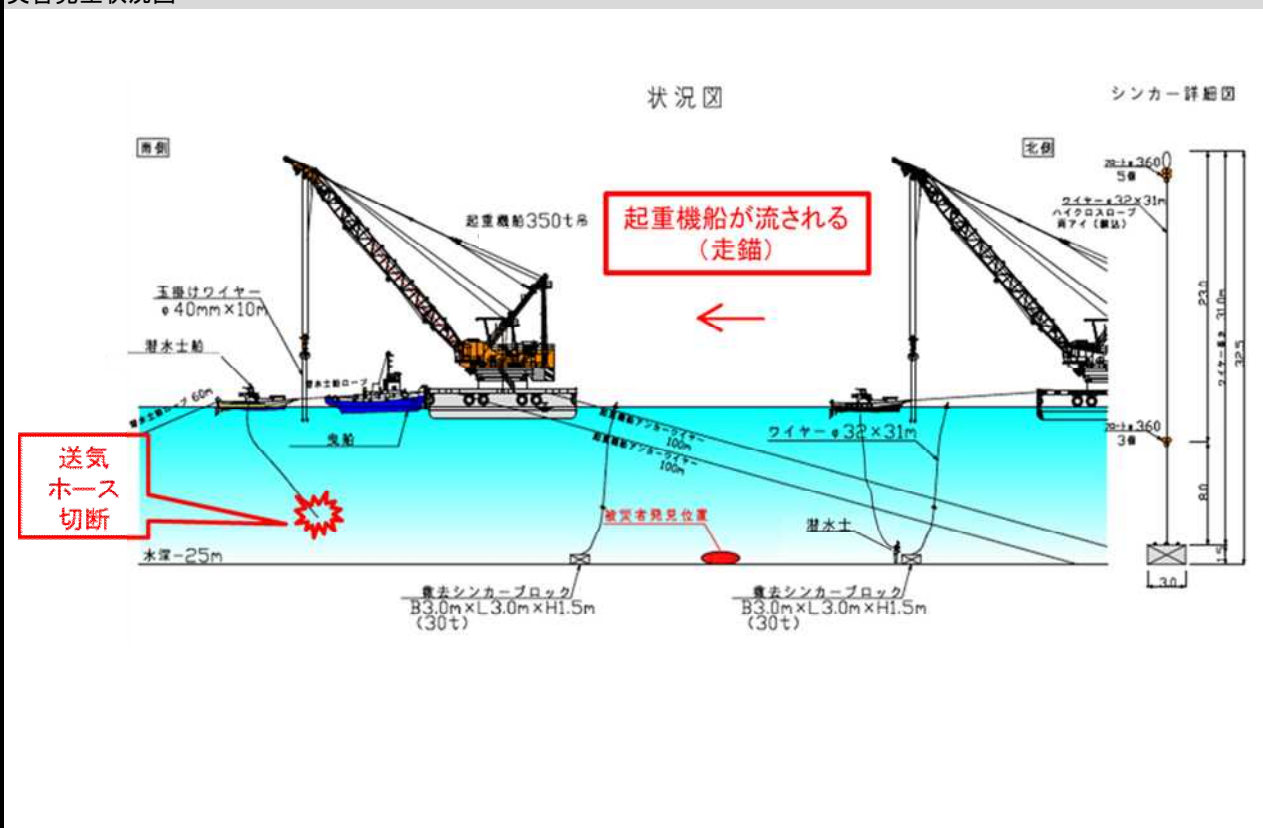
災害発生状況図

防波堤築造工事において、シンカーブロックの撤去作業中に潜水士の送気ホースが切断する事故が発生したものの。
 7:45 朝礼。8:31 起重機船は基地港を出発し現地係留。8:38 潜水開始。
 8:42 それまで北西5~8m/sの風が北15m/s以上の風になり、起重機船が南西方向に動き始めた。潜水士から水中電話で着底連絡あり、送気確認後、ブロック確認を行うタイミングで、「何かに引っかかっている、ワイヤーを伸ばしてくれ。」という連絡を最後に潜水士との通信が途絶。
 8:43 起重機船の船首付近に送気ホース端部が浮かんできたため、送気ホースが切れていることを確認。
 8:46 起重機船は、最初の係留位置から南西に約130m進んだところで停止。

- ①天候の急変の可能性をある程度予見できたが、予報より早く天候が急変することを想定せず作業を行った。
- ②起重機船アンカー長100mでは、外力(風速)の増加に対して把持力が確保されなかったことが、事故後の検証で(計算)明らかとなった。
- ③送気ホース切断後、ヘルメット式潜水士が自力で浮上するための緊急浮上用装置(予備ポンペ)等が装着されていないかった。
- ④作業計画段階において急な強い風が吹くことに対するリスクを考慮したアンカー長にしているか確認していなかった。

- ①作業中止基準の風速10m/s以下での作業を徹底し、各種気象情報を収集のうえ、天候が急変する恐れがある場合は、施工を行わない。
- ②潜水作業中に作業船の移動が生じることがないように特に対策を徹底するとともに、仮に起重機船に移動が生じて、同様の事故が発生しないよう、作業位置の特性を踏まえ、想定される風況、アンカリングを検討し、起重機船の移動する可能性がある方向で潜水作業を行わないよう、作業手順書及び起重機船と潜水士船のアンカーを含む配置を見直す。
- ③今回のシンカーブロック撤去はマスク式フーカー潜水方式とし、予備ポンペを携帯して実施する。

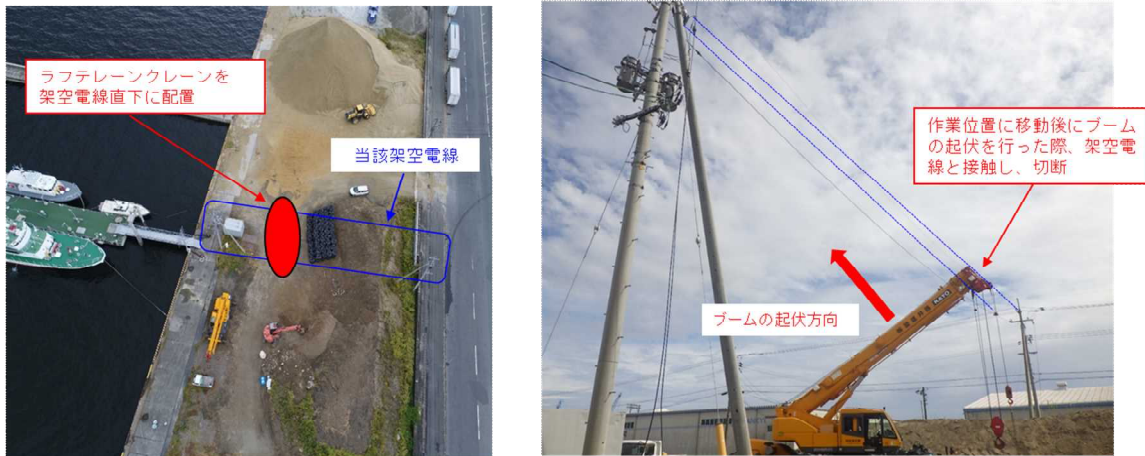
【事故発生状況図】

資材荷卸し作業の前準備として、25tラフテレーンクレーンを荷卸し作業場所に移動しブームの起伏を行った際、ブームが架空電線(高さ約13m)に接触し、切断した。
7:45朝礼、12:55元請職員がクレーンオペレーターに作業場所を指示、13:04事故発生。

- ①作業直前に資材荷卸し場所を変更したものの、作業手順書の見直しを行わなかった。
- ②事故発生場所でのクレーン使用を想定していなかったため、当該架空電線に対する事前調査を行っていなかった。
- ③施工計画書にて定めた占有物件(埋設・架空)等の損傷事故防止のための確認手順書及びチェックリストが作成されていなかった。
- ④クレーン作業に係る合図者を配置していなかった。
- ⑤クレーンオペレーターは架空電線が死角となる位置で単独作業を行った。

令和3年度 物損事故(公衆災害) 発生概要	
工事の概要	排水構造物工
事故発生日時	令和3年10月11日(月) 13:04頃 天候:晴れ
被災者	なし
事故発生状況	資材荷卸し作業の前準備として、25tラフテレーンクレーンを作業位置に移動後、ブームの起伏を行った際、ブームが架空電線(H=13m)に接触し、切断した。 現場周辺において約960戸が停電した。(当日15:56に復旧完了) なお、令和3年10月12日付けで、労働基準監督署から元請宛に、労働安全衛生法違反(①感電を防止する措置の未実施②クレーン作業の方法の定めが無い)に関する 是正勧告書 が発行された。

- ①作業内容の変更があった場合は、変更、追加作業に対する作業手順書の見直しを確実にし、作業開始前までに作業員全員で確認を実施する。また、変更内容について、監督職員へ確実に報告する。
- ②架空線等公益占有物件について、事前確認及び所有者調整を徹底する。
- ③占有物件の存在する場所での確認手順書及びチェックリストの作成、周知を徹底する。架空電線付近はクレーン作業禁止エリアとするとともに、やむを得ず架空電線付近で作業する場合は、電線保護カバー設置等の安全措置を講じる。
- ④⑤クレーン作業に係る合図者の配置を徹底する。

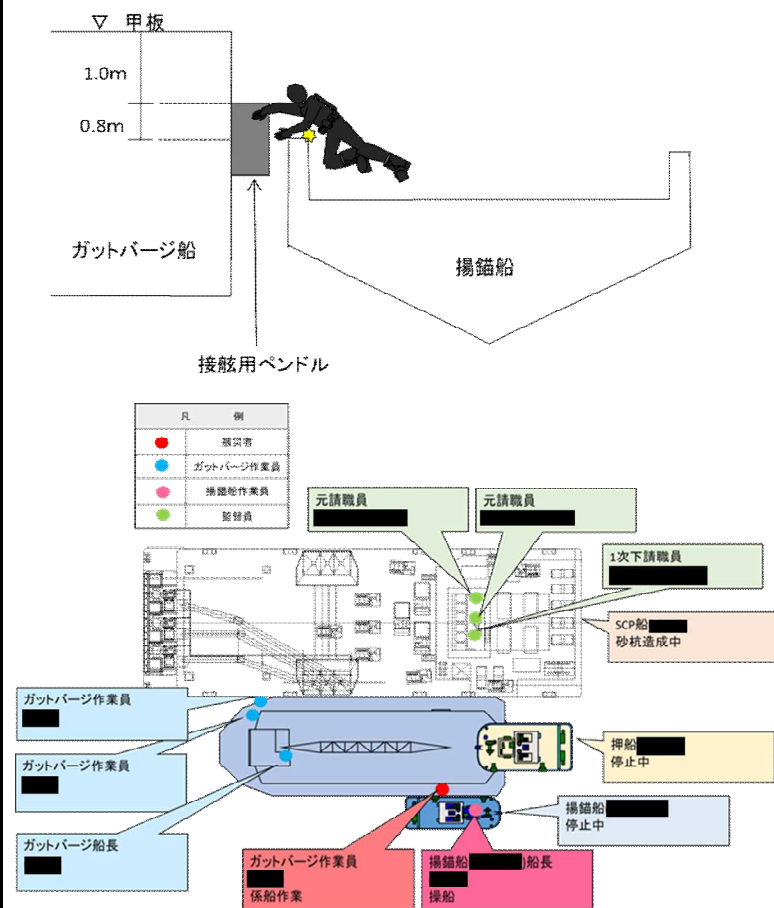
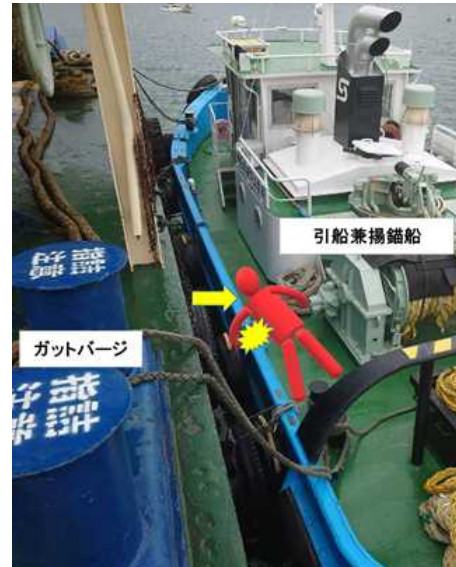
災害発生状況図

揚錨船をガットバージに接舷する作業中、ガットバージにいた作業員(被災者)がもやいロープを取るため揚錨船に移動した際、揚錨船の外舷で足を滑らせて転倒し、揚錨船の外舷で左わき腹を打撲した。
7:45作業開始、12:28接舷作業開始、12:30事故発生

- ①近道行動を取り、安易に過信して滑りやすい危険な場所(タイヤバンドル、外舷)を利用した。揚錨船船長からの合図を待たずに揚錨船へ乗り移った。
- ②接舷ロープ取り作業の標準的な作業手順書はあったが、揚錨船接舷等の詳細な作業手順書が整備されていなかった。安全教育訓練で基礎心得に関する教育が不十分であった。
- ③ガットバージの揚土が進んで吃水が上がり、揚錨船との段差が大きくなっていった。取り外していた昇降梯子を復旧して使用しなかった。外舷の滑り止めが不十分で、雨により滑りやすくなっていた。

- ①作業員全員に対して、やっては行けない行動や危険感受性等に関する教育並びに作業に関する手順等について教育する。教育時には社内のリスクアセスメント記録や類似災害の事例等も活用する。職長等の職務に関する教育(監視・監督業務)を実施し職務の遂行を促す。
- ②作業手順を明確に設定し、作業員全員に対して詳細な説明を行い、教育する。不安全行動の厳禁について教育し、指導強化・監視活動の強化に努める。
- ③作業船の設備(特に昇降設備)については、必ず安全設備を復旧して安全確認を行い使用する。「近道行為厳禁」の注意喚起看板を設置する。滑り止めテープを外舷の必要箇所に貼り付ける。

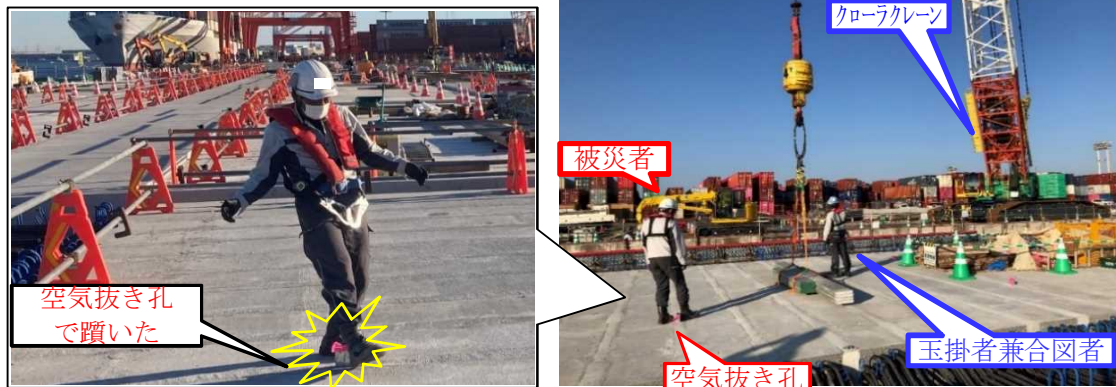
【被災状況(再現)】

間詰コンクリート関連資材の片付け作業中、被災者が吊荷から離れようと後退した際、空気抜き孔(高さ10cm突起物)に右かかとをひっかけ転倒した。

- 被災者は一次下請職員でPC桁搬入の施工管理業務を担当していたが、自らの判断で担当職務外の二次下請(主な原因)の作業であった玉掛けの補助作業を行った。
- 被災者が吊り作業にあたり荷のチョイ上げ(地切り)を吊り上げと勘違いし慌てて後退したところ、突起物につまずき転倒した。
- 合図者が「被災者が突起物に接近していること」に気が付かなかった。

- 担当職務以外の業務を勝手にしない、させないように安全衛生責任者は業務開始前のミーティングで役割分担を明確にする。
- 作業手順書に具体的な注意事項を追加したうえで、複数人による作業の場合は、お互いを意識して声掛けを行い、注意喚起を促す。
- 突起物があることの確認及び資機材置場の明示を行ったうえで、資機材の仮置きを行う。
- 突起物(空気抜き孔)をカラーコーン等でわかりやすく明示する。

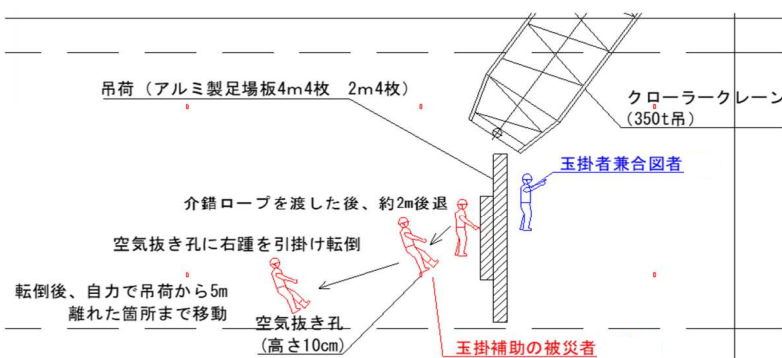
平面図

(1)被災者は、玉掛者兼合図者がおこなう玉掛け作業の補助として、介錯ロープ

(2)玉掛者兼合図者は、介錯ロープを取り付けた後、チョイ上げの合図をクレーン運転手に出した。

(3)被災者はチョイ上げを吊り上げと勘違いし、吊荷から約2m後ろ向きに後退していた時に、空気抜き孔(口100×40)に右踵を引掛け、転倒した

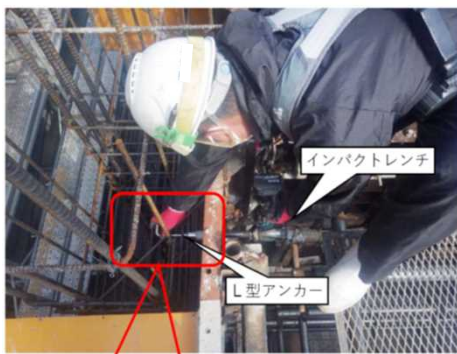
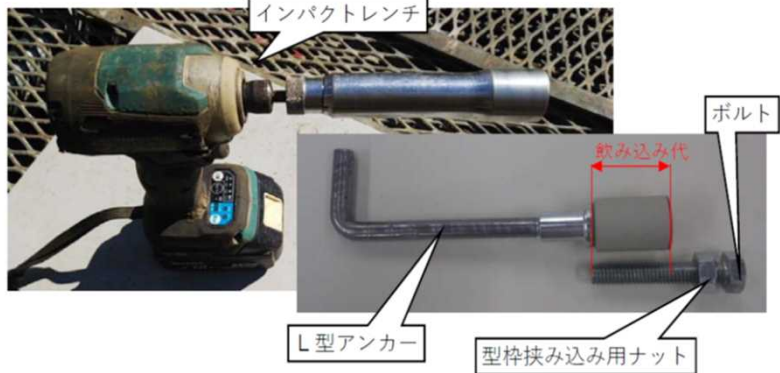
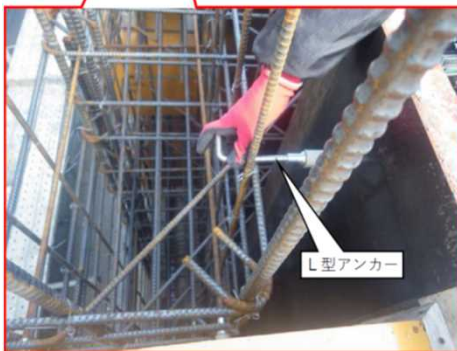
災害発生状況図

FD上の標準函4段目の内型枠天端付近に次工程で使用する型枠受台用L型アンカーを固定しようと右手でアンカー端部を押さえ、左手でインパクトレンチで締め付けたところ、アンカーが回転し、アンカー端部で右手人差し指を創傷(切り傷)した。
9:40頃 事故発生

- ①L型アンカーが回転することは認識していたが、不注意にフック部を持って作業した。
- ②下段から立ち上がったスリット型枠が障害となり、通常、利き手で使用するインパクトレンチを利き手と反対の手で操作する体勢になったため、停止操作が遅れた。
- ③インパクトレンチの回転速度が速かったため手を離せなかった。
- ④作業手順書において、L型アンカー固定作業に関する詳細な記載は無かった。
- ⑤安全教育訓練においてヒューマンエラーの周知が不足。

- ①安全教育訓練にてヒューマンエラーを理解させ、安全に対する意識高揚を図る。
- ②L型アンカーを押さえる際は付け根部分を持つ。
- ③インパクトレンチは利き手で使用する。利き手での使用が困難な場合、手動工具を使用する。
- ④インパクトレンチの回転速度を最低速に設定する。
- ⑤上記②~④を、一次下請の主任技術者がL型アンカー取付作業の作業手順書に明記する。
- ⑥取付作業日の現場KY活動時に元請、下請双方で内容確認し作業を行う。また、一次下請の主任技術者が設置場所で作業手順書どおり作業しているか確認し、元請職員に報告
- ⑦店社パトロールを4回/月以上とし、安全管理体制を強化する。

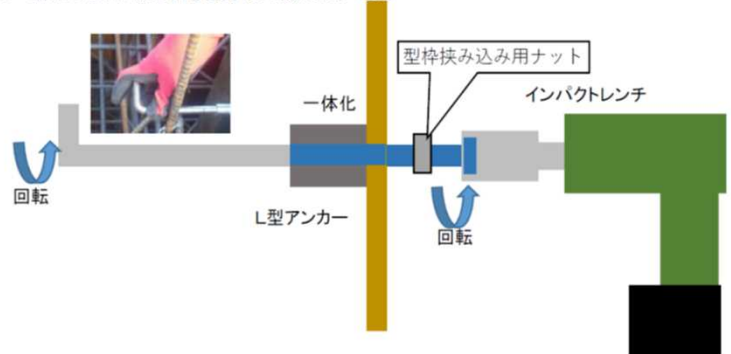
事故発生時の状況

右手でアンカー端部を押さえ、左手で持ったインパクトレンチで締め付けたところ、アンカーが回転し、アンカー端部で右手人差し指を創傷(切り傷)した。型枠

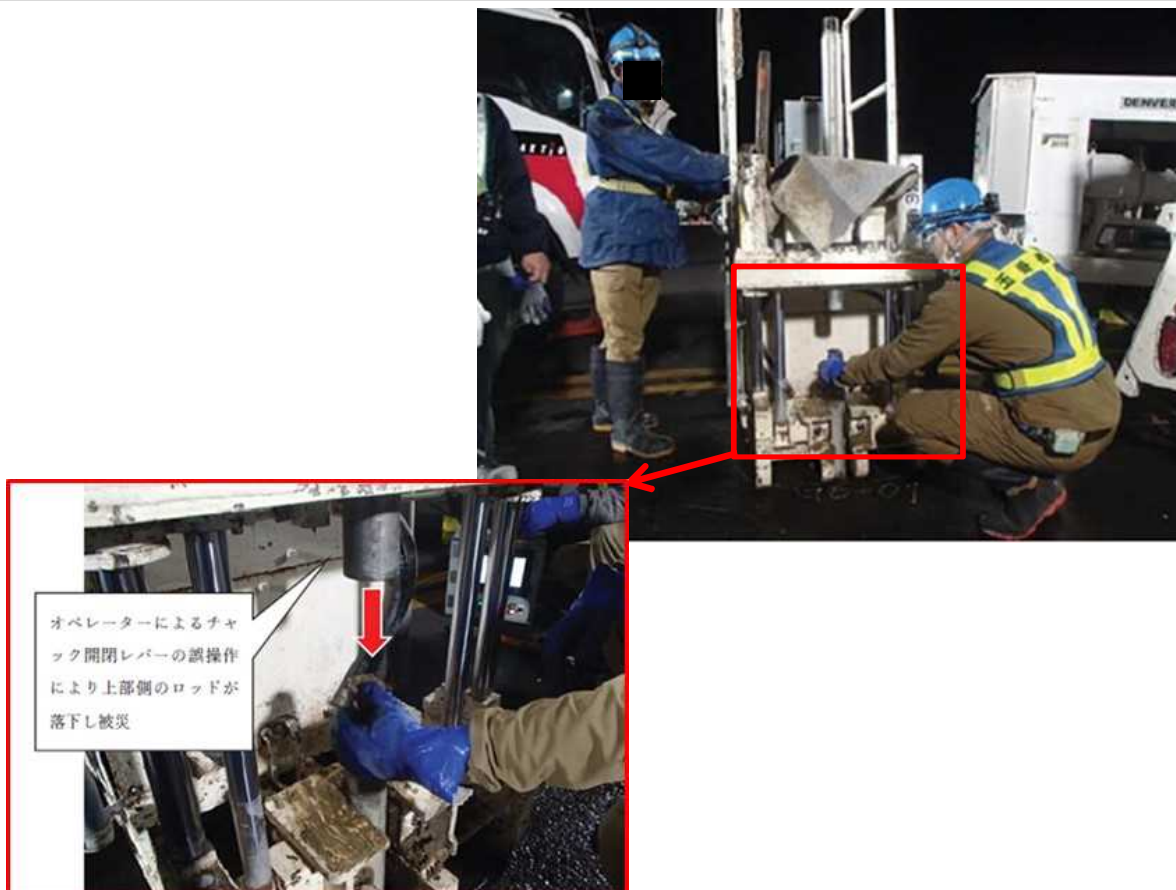
災害発生状況図

オペレーターと作業員(被災者)の2人で、CPG工圧入作業を行っており、次の注入箇所に注入リフトを移動する為にロッド切断作業を行った後、オペレーターは下側のロッドを挟んでいるホルダーを外そうとした。その時被災者は下側のロッドから圧力で逆流してくる材料が多かった為汚れが施工箇所に広がると思い、とっさに手で材料を抑え受けた。オペレーターは被災者のとっさの動きを確認せず、ホルダーを開くためにレバーを操作したところ、日頃の撤収作業の癖で隣にあるチャックのレバーも一緒に誤操作してしまい、上側のチャックに固定されていたロッドが落下したため、上下のロッドで被災者の左手親指を挟み被災した。
1:00作業開始、1:50事故発生

- ①通常作業時に対し、改良材のもどり量が非常に多く、ケーシングロッド間に遮蔽物がなく、容易に手が入られる状態にあったため、被災作業員がケーシングロッドの間に手を入れてしまった。また、オペレーターは本来ロッドがない状態で行うロッド開放作業を勘違いし、誤って行ってしまった。
- ②オペレーターと被災作業員の声かけが不十分だった。
- ③作業手順の教育を行っていたが徹底させられなかった。

- ①作業手順の再教育を実施(教育内容:ロッドの間に手をいれることの禁止機械移動作業時は、下ロッドのみ開放する)
- ②注入作業で機械を操作する際は周囲への声掛けによる安全確認をするように再教育を実施。
- ③注意喚起を促すために、ロッドの周囲にメッシュ状のネットを設け、手を入れられない状況にした。
- ④手元作業員がロッドに触れる作業を行う際は、オペレーターに声掛けを行った後に操作を行うように、操作盤に声掛け前操作禁止明示をした。

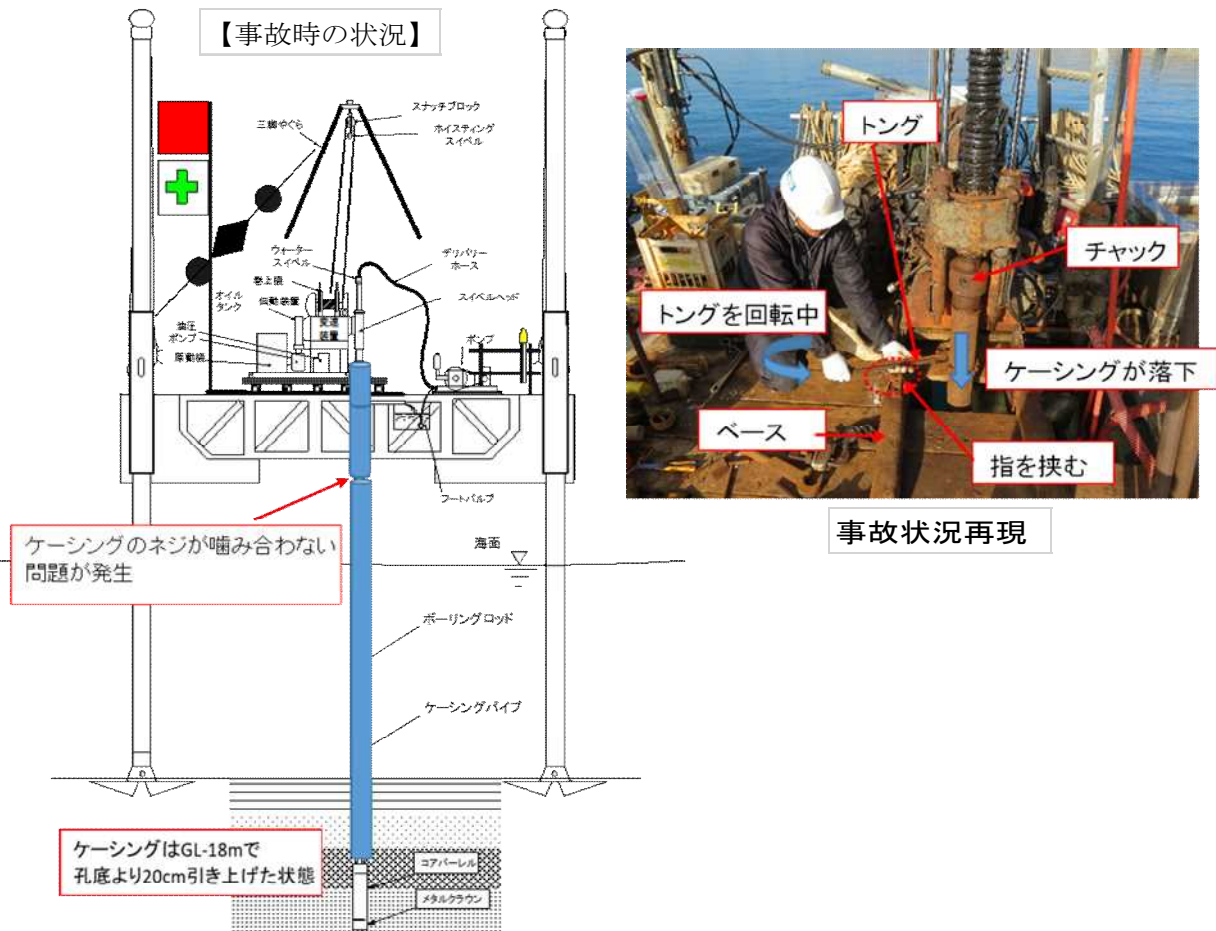
災害発生状況図

スパット台船にてボーリング作業中にケーシングを継いでいたところ、ケーシングが少し斜めになっていたためネジが噛み合わず継ぎ直す作業をしていた。チェーンツングを使用しネジを緩める作業を始めたところケーシングが落下し、チェーンツングを持っていた手がボーリング機械のベースに挟まれ左手人差し指と中指を負傷した。
 8:00 基地港を出発、8:30 スパット台船到着後、掘進作業開始、14:10 事故発生

- ①ケーシングを継ぐ作業中に、ケーシングが斜めになっていたためネジが噛み合わなかった。
- ②本来ならば、斜めになったケーシングと接続しているケーシングの上端部までをスパット台船上に引き上げ、接続するケーシング上端部を器具等で固定した上で、斜めになったケーシングをホイッチングスイベル(ワイヤー含む)やロッドで保持し取外す作業を実施しなければならなかったが、作業の手間を省くため固定器具等による落下防止措置を講じなかった。
- ③チェーンツングを握る位置が、ケーシングに近く、落下した場合に挟まれる位置であった。

- ①噛み合わせを確実にするためケーシングのネジは持ち込む際に点検を実施し、使用前に台船上で再確認し使用する。
- ②掘進作業中でもケーシングの引き上げ作業が生じる場合は、取り外すケーシングにロッドを介してワイヤーを取付け、ワイヤー巻き機で位置を保持する。また、接続するケーシング上端部はケーシングバンド等の落下防止器具で固定した後、取り外し作業を実施する。
- ③チェーンツング等の工具の握り位置はベースの外側となるように工具を持つ位置に目印をつける。

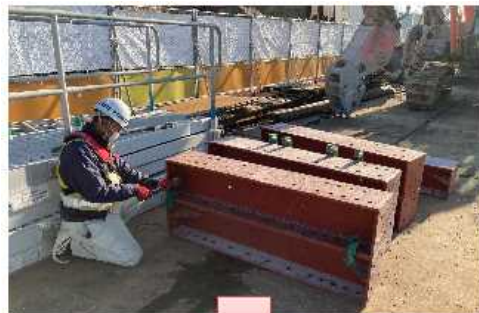
- 仮設H鋼 (H300, L1.5m, 150kg) をクレーンで吊り上げ設置するため、2段積の連結ブルマンの取り外し。

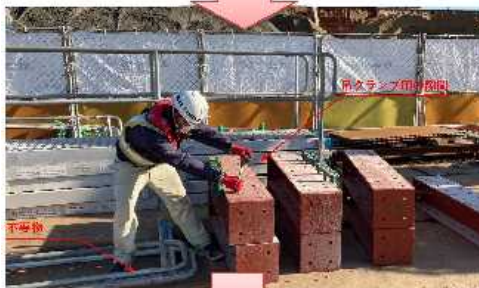
- 玉掛けできるように上段のH鋼をスライドさせた。

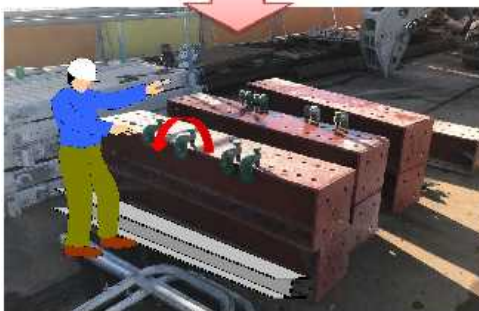
- 被災者は、玉掛用具を取付けるため、山留材を少し動かすだけと作業を軽視・油断し、単独で作業を実施していた。
- 作業手順書に記載の無い作業を実施しており、作業手順の理解度を確認していなかった。
- 資材を2段の3列で隙間なく積み上げられており、吊り出すことを考慮した資材の置き方になっていなかった。

- スライドさせる勢いが強すぎて左足甲部に落下し被災した。

- ①②再発防止教育を実施し、作業手順の周知、理解度の確認を行う。
- ③棒積から井桁積みに変更し、資材の間隔をあけて仮置きする。

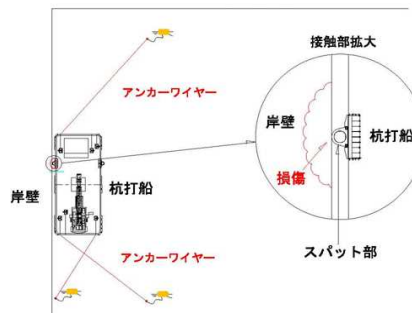
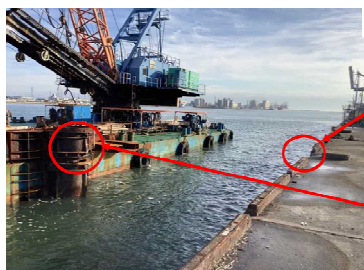
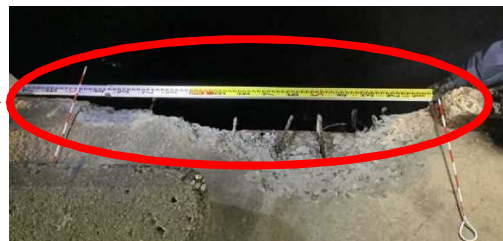
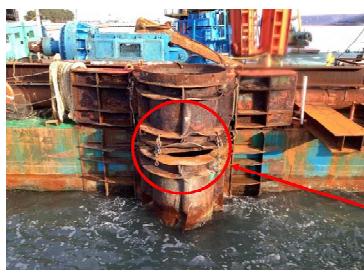
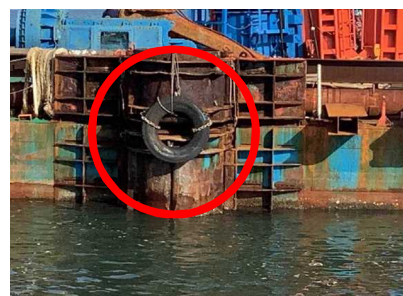
12月3日係留状況
(再現)

作業船係留場所の岸壁上部を破損させた。
 12月3日10:00 杭打船を施工場所から係留場所岸壁に移動し係留待機。
 12月4日 8:00 杭打船が岸壁側に近寄っていた為、岸壁から20m離れた位置にアンカー4点張りで係留。
 12月7日15:52 県港湾事務所から係留場所岸壁の破損報告があったため現況確認の同行を求められ、岸壁の破損を知る。

- ①船体動揺を生じさせた波に備えた係留が適切にされていなかった。
- ②杭打船待避・係留時の岸壁及び杭打船の状況確認が適切にされていなかった。

破損箇所

接触推定箇所

- ①杭打船と岸壁の離隔を20mとする。
- ②船体の動揺を低減するため、杭打船アンカーを4点張りとする。
- ③潮位も考慮し、スパット部にタイヤ(緩衝材)を新たに設置する。
- ④岸壁及び船体の巡視・報告を毎日行う。

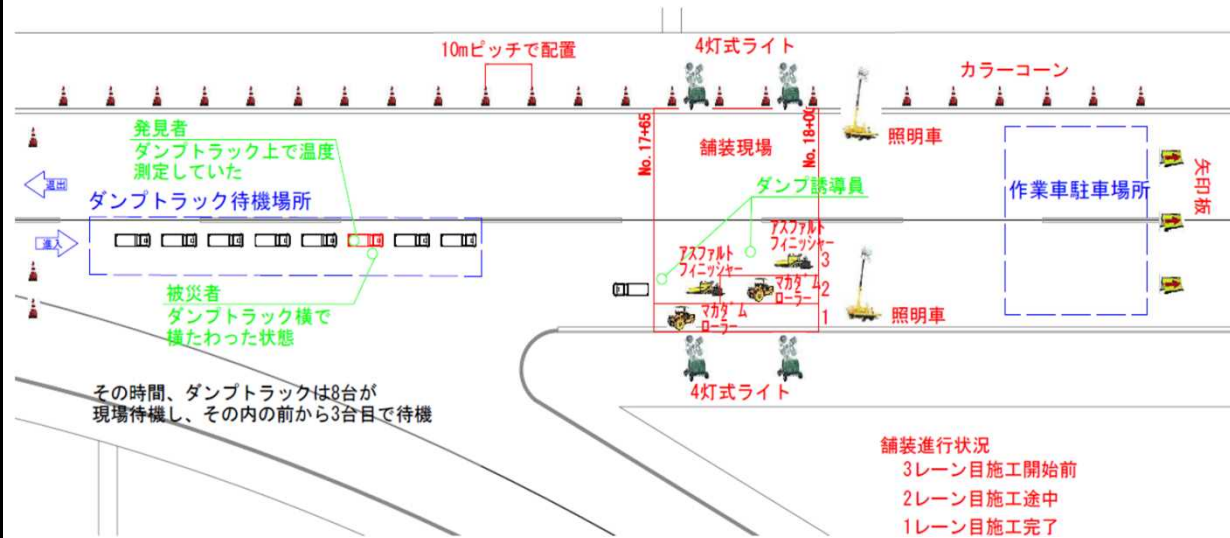
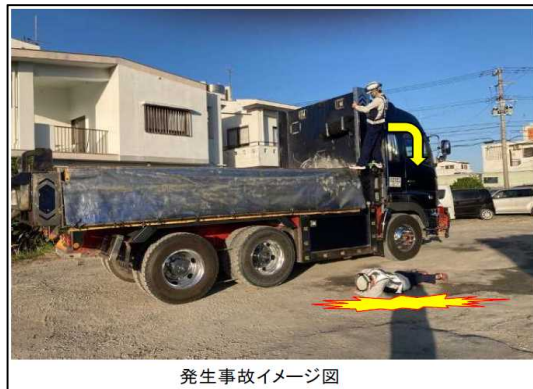
発生事故イメージ図

夜間作業において、切削・オーバーレイ工を実施していたところ、アスファルト合材(オーバーレイ資材)の保温用シートをめくするため、ダンプトラックの荷台に昇った被災者がダンプトラック昇降用タラップで降りる際に地上へ墜落した。
 20:30朝礼 21:00現場入場 21:20切削オーバーレイ工、作業開始。1:50 As合材保温用シートをめくするためダンプ荷台に登った運転手がシートをめくった後、ダンプトラック荷台より昇降用タラップで降車する際に足を踏み外し転落(本人はよく覚えていないと回答)し被災した。

- ①ダンプトラックの昇降用タラップからの昇降時の墜落を想定していなかった。
- ②大型ダンプの荷台への昇降に対する作業手順を策定していなかった。
- ③ダンプ荷台への昇降用タラップ周辺が暗くステップが見えにくかった。

- ①作業手順書の作成を行いダンプトラック運転手を含めた全作業員に配布及び周知を行う。
- ②アスファルト温度測定者とダンプトラック運転手双方で不安全行動がないか相互確認を行う。
- ③タラップ周辺へ照明設備(ミニバルーンライト)を導入する。
- ④タラップ以外に昇降設備(階段手すり付きの作業台)を導入する。
- ⑤全作業員を対象に、事故再発防止、安全意識向上のための安全教育を実施する。

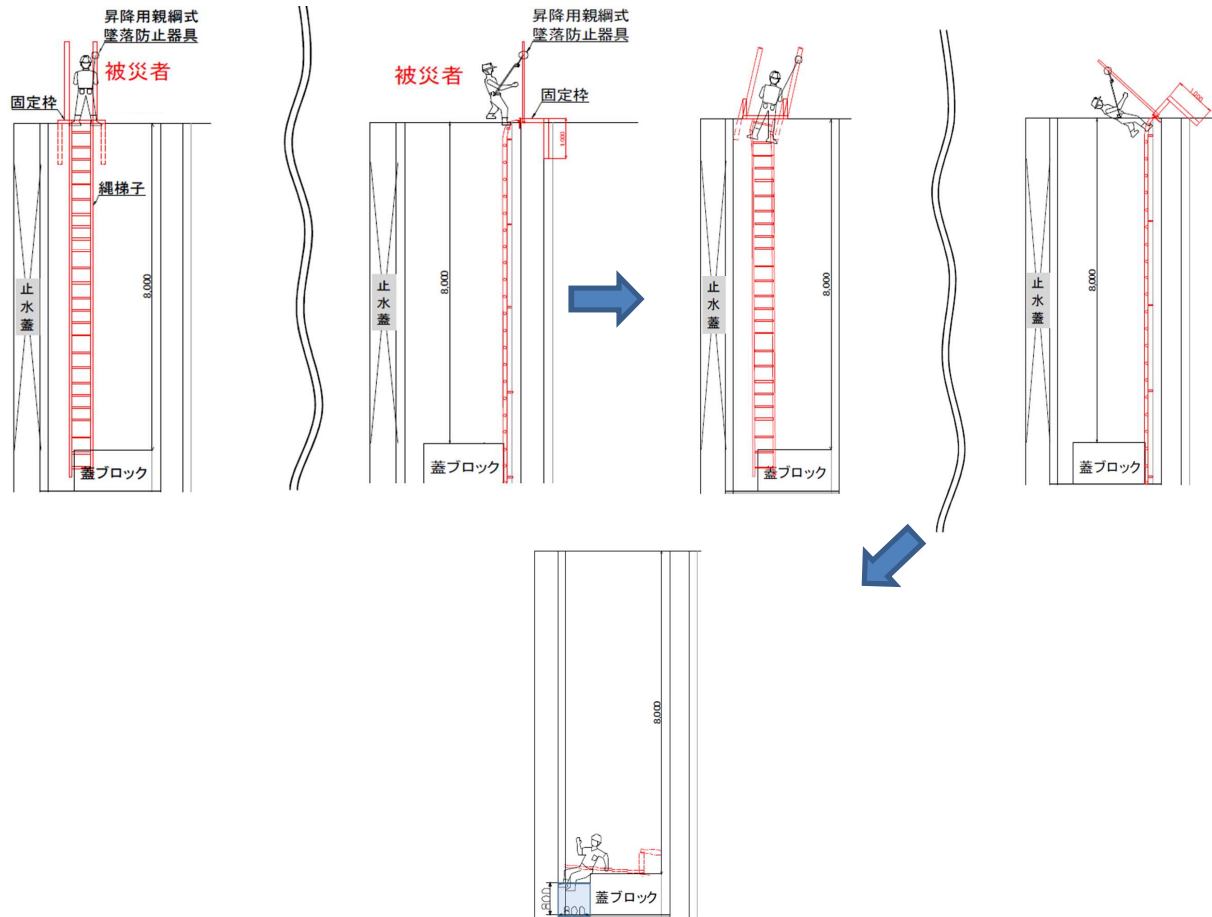
災害発生状況図

RCケーソン遊水部(スリット)下の中詰終了後、蓋ブロックの設置作業をしていたところ、作業員が据付後の玉掛け外しのためにRCケーソン内へ縄梯子で降りる際、固定枠が外れて梯子ごと8m下へ墜落し、負傷(肋骨・肩甲骨骨折 肺挫傷 右腎部内出血)した。

- ①縄梯子固定枠は、昇降口上部において人が体重をかけた際、外れない構造になっていなかった。
- ②昇降用墜落防止装置が縄梯子固定枠に設置されており、固定枠も一緒に落下したために機能しなかった。
- ③JV職員が加工部材での縄梯子固定枠の提案を協力業者から受けた際、不確定な荷重に対する安全性の検証が不十分なまま許可した。
- ④主要な設備等の配置に関する計画書を作成していなかった。

- ①仮設等に加工材を使用するなど構造変更がある場合には実物を製作し、安全性を確認してから使用する。
- ②縄梯子を使用せず、転落防止背枠付き梯子及び安全ブロックでの昇降が可能な構造とする。
- ③安全ブロックは昇降設備に直接設置せず、単独で機能する箇所へ設置する。
- ④構造を変更する等がある場合は実物を用いて安全性を確認してから使用する。
- ⑤安全に昇降できる設備を使用する旨を作業手順書に追記し、周知・実践する。

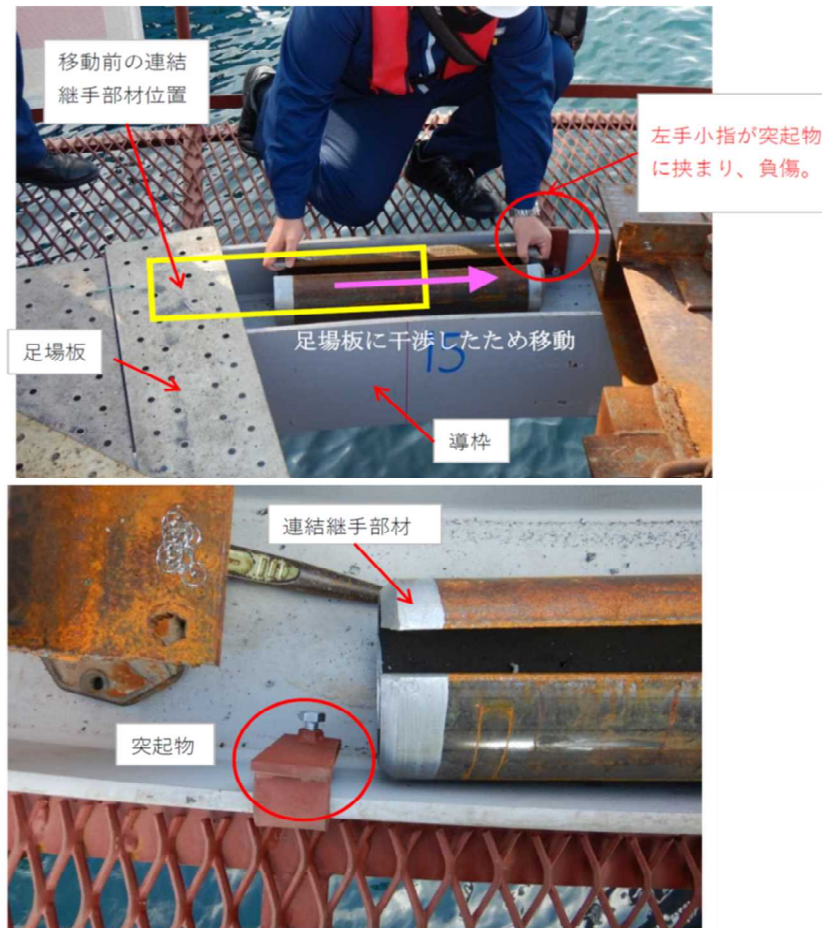
災害発生状況図

橋脚の鋼管矢板継ぎ杭作業中に作業員(被災者)が導枠に仮置きしていた連結継手部材(鋼材)を移動させた際に部材と導枠の突起部(導枠に足場を固定する金具)で左手小指を挟んだ。事故時は革手袋を着用していたが、挟んだ衝撃で出血した(1cm程度の切り傷)ため病院を受診することとした。出血はまもなく止まったが指を挟んだためレントゲンを撮影したところ、骨折が判明した。

- ①試験杭(1本)の場所で継ぎ溶接をするため杭周囲に足場板を敷いていたが、導枠内に置いていた連結継手部材(鋼材)が干渉していたため、急遽連結継手部材を横移動させた。
- ②移動方向にあたる連結継手部材の両端部をつかんで移動させてしまった。
- ③導枠内の突起物に目がいかなかった。

- ①作業の段取りで、事前に資機材を配置するが、その後の本作業の流れで足場や通路の妨げとならないところに配置する。
- ②資機材を移動する際は、手が挟まれる危険性のない部分(連結継手部材の場合はスリット部)を持って行う。
- ③導枠に取り付けた鋼製足場の突起物やその他周辺の突起物に視認のしやすさと人体への保護対策として緩衝材を施す。

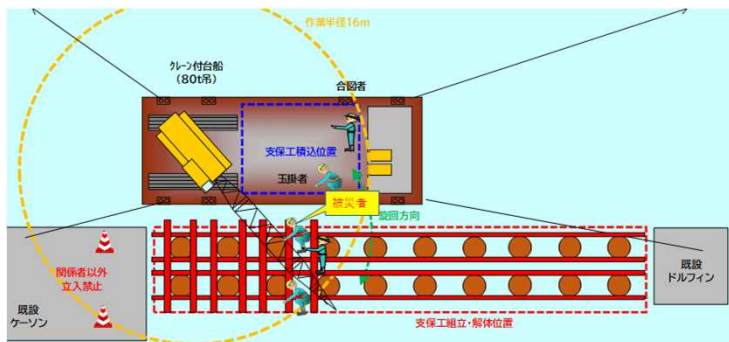
災害発生状況図①

新設栈橋部の上部工型枠支保工組立作業中、被災者は支保工材を設置し調整作業を行っていた。その際、支保工の高さを調整するため、吊り鋼棒のナットを回そうとクレーン付き台船にて一時的に支保工のつり上げを行い、ナットを回していた。クレーン付台船での吊り上げ高さが低く、波の動揺により吊り鋼棒に荷が掛かり、H鋼と吊り鋼棒座金の間に右手小指が挟まれた。

- ①ナットを回す際、手を置いた場所がH鋼と座金の間で挟まれる場所であった。
- ②作業員がクレーン付台船のうねりによる吊荷の動揺を予測できなかった。
- ③調整する際のクレーンの吊り荷が完全に掛かっていなかった。
- ④潮位により作業足場が水没するので、時間の制約があり焦りがあった。

- ①座金をマーキングし、挟まれ箇所の視覚的な注意喚起を行う。
- ②クレーンの動揺を確認し、不用意に手を入れないよう指差し呼称「手元よいか!!」を徹底する。
- ③合図者は、作業員の手元の位置を確認し、吊荷にテンションが掛かっていることを確認する。
- ④明確にしたタイムスケジュールを作業員に周知することで、作業中の焦りをなくす。

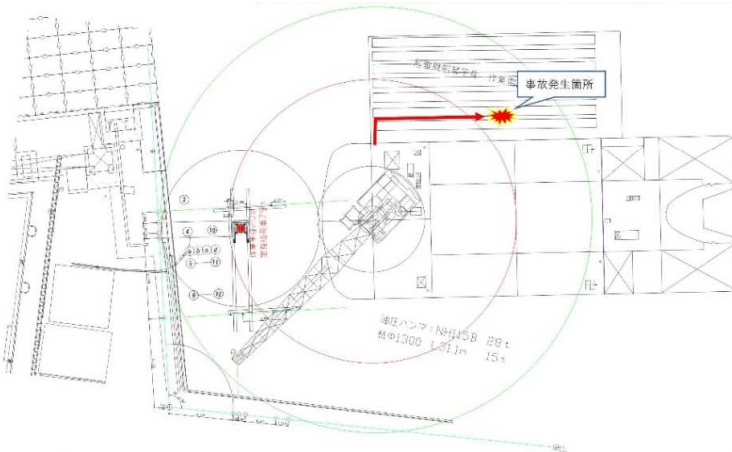
・現場平面図

被災者は、当日(2月7日)から新規に現場に入場するものであり、新規入場時教育を受け、その後作業に従事していた。午後、鋼管杭にマーキングを行うため、鋼管杭の間の通路を移動中、鋼管杭を載せているりん木に躓き転倒した。その時に左手にスプレー缶を持っていたので、とっさに右手を甲板上に突き、右手薬指を負傷した。
7:00より朝礼 8:00新規入場者教育後作業開始 14:18頃事故発生

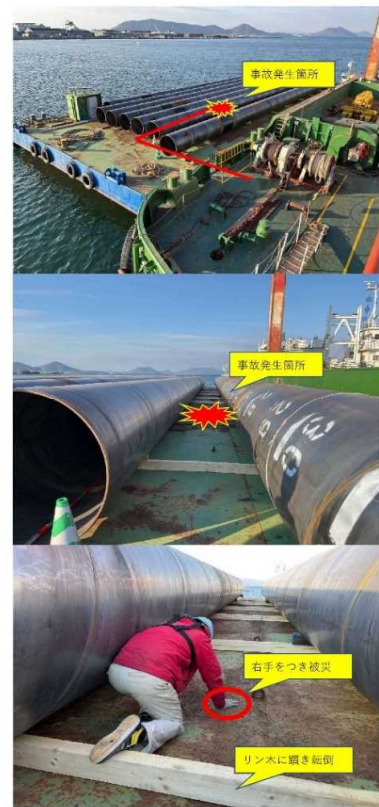
・発生箇所及び発生状況

①被災者は朝礼において、「船内移動が多くなるため、足を躓き転倒・海中転落がないよう足元確認をおこなうこと」と指示を受けており、りん木を危険だと認識していたにも関わらず、会社の先輩が自分の先を進んでいたことから追いつこうと、急いでいた為、一時的に前方に意識がいきまじ、結果、足下のりん木に躓いて転倒した。その時に左手にスプレー缶を持っていたので、とっさに右手を甲板上に突いた際に右手薬指を負傷した。

■事故発生状況
鋼管杭のマーキングを行うため、台船上の鋼管杭の間を作業員2名で移動中、後ろ側を歩いていた作業員がりん木に躓き転倒した。その際、右手薬指を強打し、負傷した。

①常日頃から設定している安全目標・重点施策等について、現地条件に合うよう落とし込み、更なる理解・行動することについて教育を徹底する。
・現場では、慌てずゆっくり歩行することを再指導、教育を行う。・りん木設置箇所について指差し呼称をさせて意識付けを行う。・指差し呼称の内容を掲示し、一人KY活動を実施させ、意識の高揚を図る。・KY活動はマンネリ化しないよう工夫(リーダーの変更、作業員が気づいた箇所の論議等)することを再度徹底する。・センサー探知(自動呼びかけ)装置を設置し、突起物のある危険箇所の注意喚起を促す。・りん木設置箇所の出入口にはカラーコーンによる注意喚起(目印)を設置する。・りん木にスロープ(滑り止め付きゴム板含む)を設置し、段差をなくす。・スロープ等は作業開始前に点検を行い、グリス等油脂類の付着がある場合は、丹念に拭き取りを行う。・りん木にトラテープを貼り目立つようにする。・りん木のみ区域は立ち入り禁止区域として設定する。・台船上にある通路付近の固縛用ピースについては、ミニコーン等を被せて養生する。

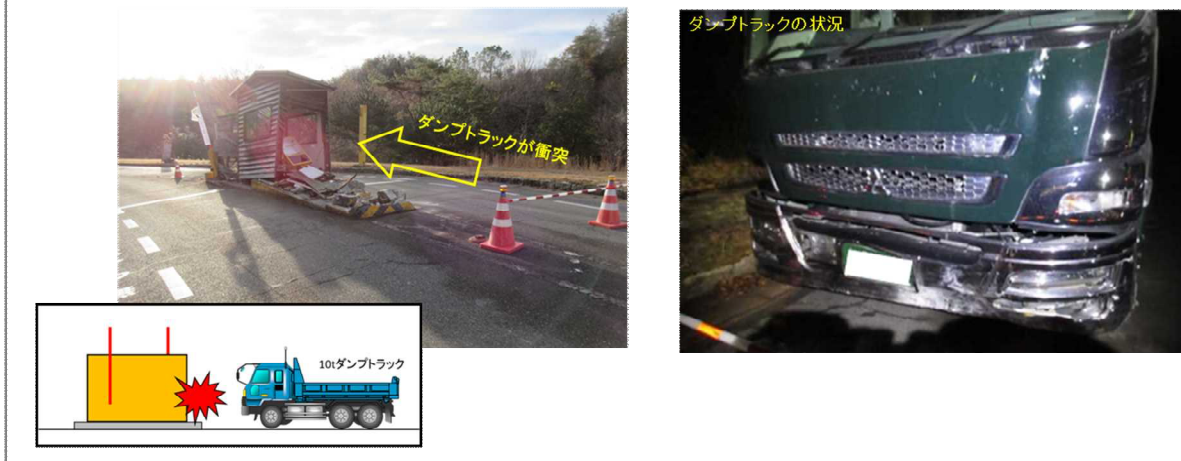
【事故発生状況図】

- ①反復作業によって疲労が蓄積し注意力が低下した。
- ②外灯照明設備が消灯されていたことにより、料金所設備を確認しにくい状態であった。

令和3年度 物損事故 発生概要	
工事の概要	土工(土運搬)
事故発生日時	令和4年2月11日(金) 0:50頃 天候:晴れ
被災者	なし
事故発生状況	夜間工事にて、砕石運搬中のダンプトラック(10t)が、通行ルート中の公園内の自動料金所設備に衝突し、料金所設備を損壊させた。 被災内容:料金所設備一式(入口・出口双方)が損壊。一般利用者への影響なし。

- ①ダンプ運転手に定時的休憩時間(作業開始後4時間後を目安に30分の休憩)を設定するとともに、作業開始前及び作業中に体調不良を感じた場合は直ちに職長に連絡する。また、職長及び職員が声掛けを行い、体調チェックを行う。
- ②運転上特に注意が必要な箇所を再認識するためにハザードマップ(更新版)で教育するものとし、走行時照明不足等に気付いた場合は職長に連絡し指示を仰ぐ。なお、料金所設備周辺には照明を設置し、料金所前後のセンターライン上には点滅灯付カラーコーンを設置して注意喚起する。また、天候不良が予測される場合(降雨・濃霧等)に運搬作業を実施する場合は、作業前ミーティングにおいて事故防止対策を更に周知徹底する。

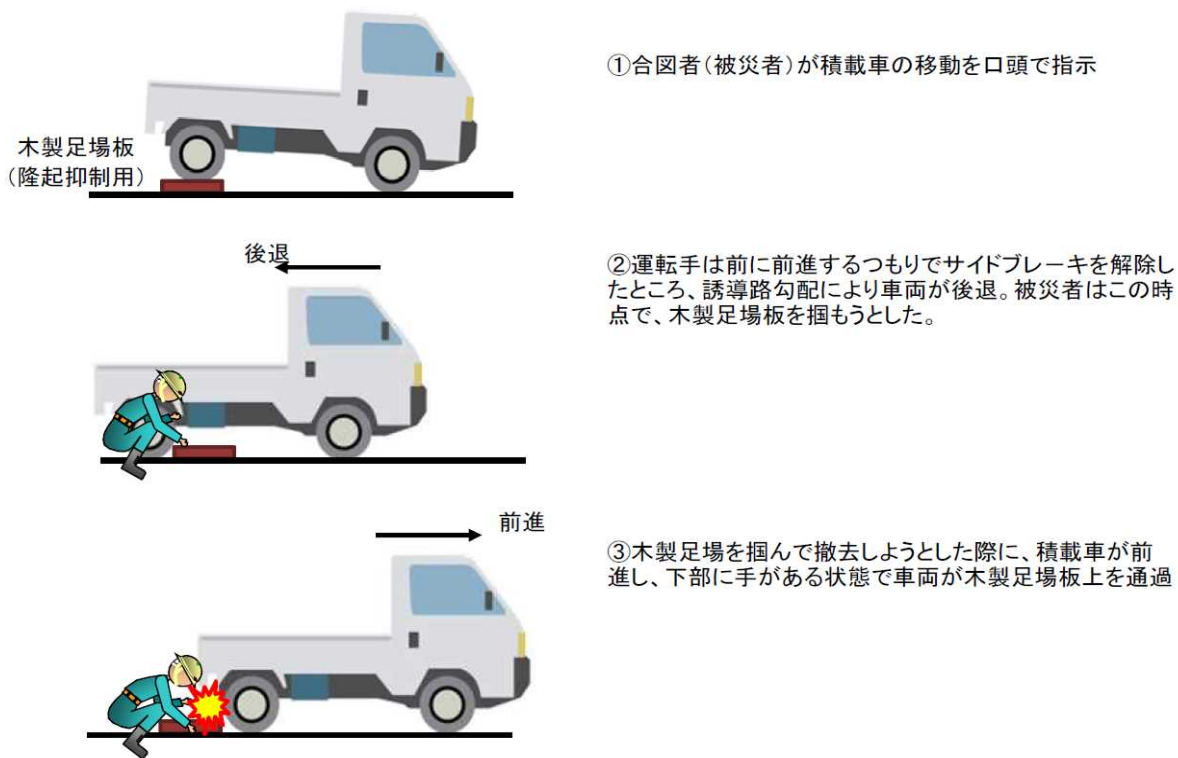
災害発生状況図

薬液注入作業終了に伴い、木製足場板(以後、足場板)上に駐車していた4tトラック(以後、積載車)の前進移動を被災者(=合図者)が指示し、積載車の運転手がサイドブレーキを解除したところ、積載車は誘導路勾配により後退し、一時的に足場板上からタイヤが外れた。被災者は、このタイミングで足場板の撤去作業ができると思い足場板を掴んだが、積載車は前進。足場板下部に被災者の手が残った状態で積載車が足場板上を通過、被災した。

- ①当該作業の作業手順が作成されていないことに加え、事前打合せが不十分で、前進して撤去するか、後退して撤去するか意思疎通ができていなかった。
- ②移積載車が後退したことで、足場板を撤去できると思い込み、不安全な状況で木製足場板の撤去を行った。
- ③作業経験が浅く、当該作業における危険を認識できていなかった。
- ④退場間隙のため、焦りが生じた。

- 以下の①～③の再発防止対策実施を徹底するとともに、積載車設置、撤去に関する作業手順書を作成する。
- ①積載車設置・撤去前に作業関係者間で事前打合せを実施する。積載車毎に、設置・撤去時に、前進するか後退するか進行方向を決める。
- ②木製足場板の設置・撤去時、車体と木製足場板の離隔を1m以上確保する。
- ③ゲーパー合図による双方目視確認を実施し、木製足場板設置・撤去を行う。

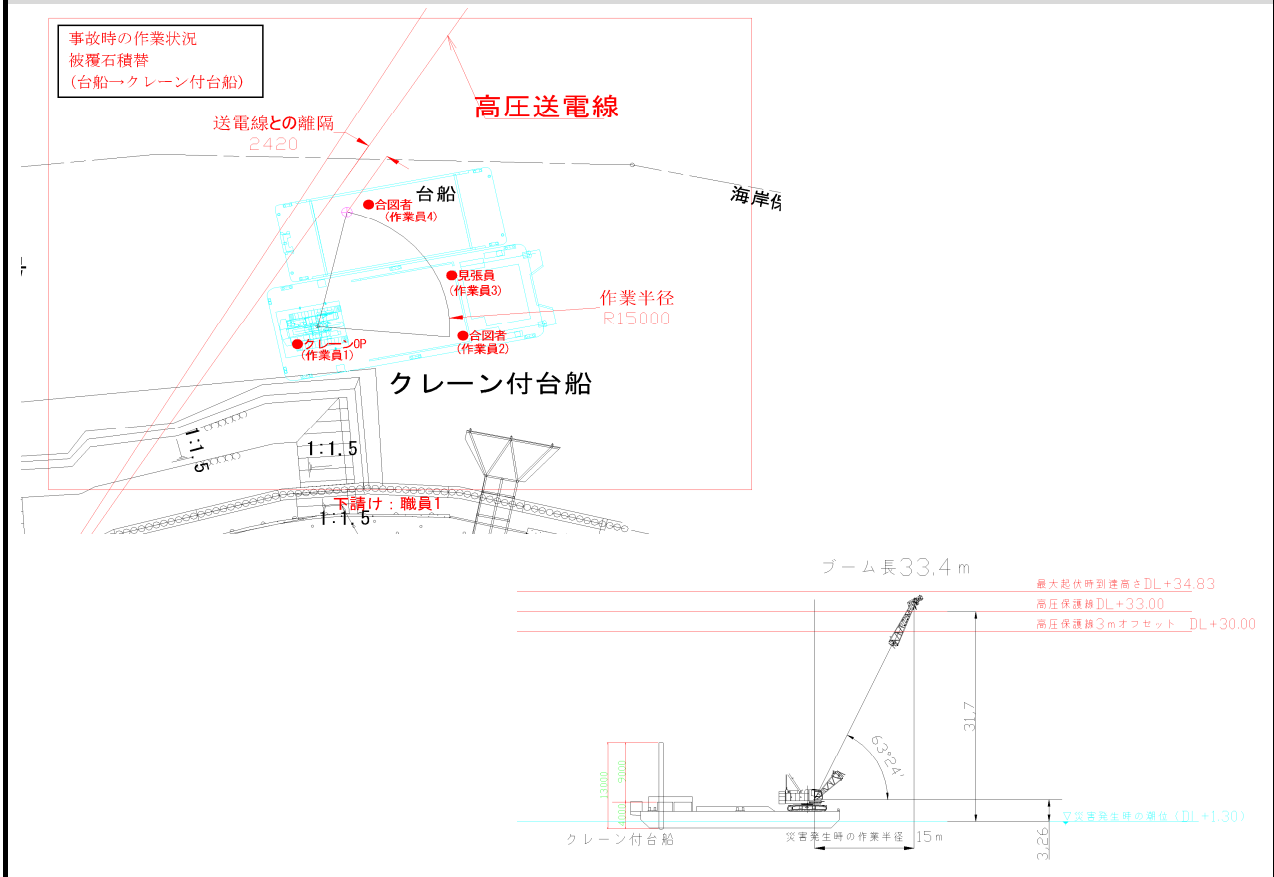
災害発生状況図

被災経緯
 被覆石均し作業中、台船より被覆石をクレーン付台船に積み替え中にクレーンブーム先端が高圧送電線に近づき、高圧送電線とクレーンブーム先端がスパークし、周辺企業2社への送電が停止した。
 8:05朝礼・KYK、8:30積み替え作業開始、8:45事故発生

- ① 作業手順が守られていなかった。(本来の作業手順とは逆旋回の作業であった。クレーンのブーム角度が設定された角度より高い位置であった。)
- ② 作業手順を守って作業を行わせる事ができなかった。(予定外作業(被覆石の積み替え作業)を把握していたにも関わらず作業を中止させられなかった。)
- ③ 作業船(ブーム30m以上)の入域にあたり、高圧送電線に対する必要な関係調整ができていなかった。
- ④ クレーン付台船のクレーンには、ブームの高さ・角度をデジタル表示する装置があったが、作業に集中し確認していなかった。
- ⑤ クレーン付台船上に見張員を配置していたが、適切な合図ができなかった。

- ①② 定められた作業手順で周知徹底する。作業手順に変更が生じた場合は元請及び下請双方で確認のもと、作業手順書を見直し改めて周知する。
- ③ 高圧送電線に対する必要な関係調整を実施したクレーン付台船に配置換えを行う。
- ④ ブームの角度(ブーム高さ換算)をデジタル表示する装置の専任監視員をクレーンに配置する。満潮時+1.90mでデジタル表示49.7°以下を基準とする。クレーンのブームの角度を49.7°とし、49.7°になるとブームの起伏が止まる機能を追加する。また、設定角度付近になるとクレーンの音声でオペレータに注意する機能を追加する。
- ⑤ 高圧送電線の外側3mに平行となるオペレータ用の見通しを陸上に2本ポールを立てる。また、見通し線に見張員を配置する。

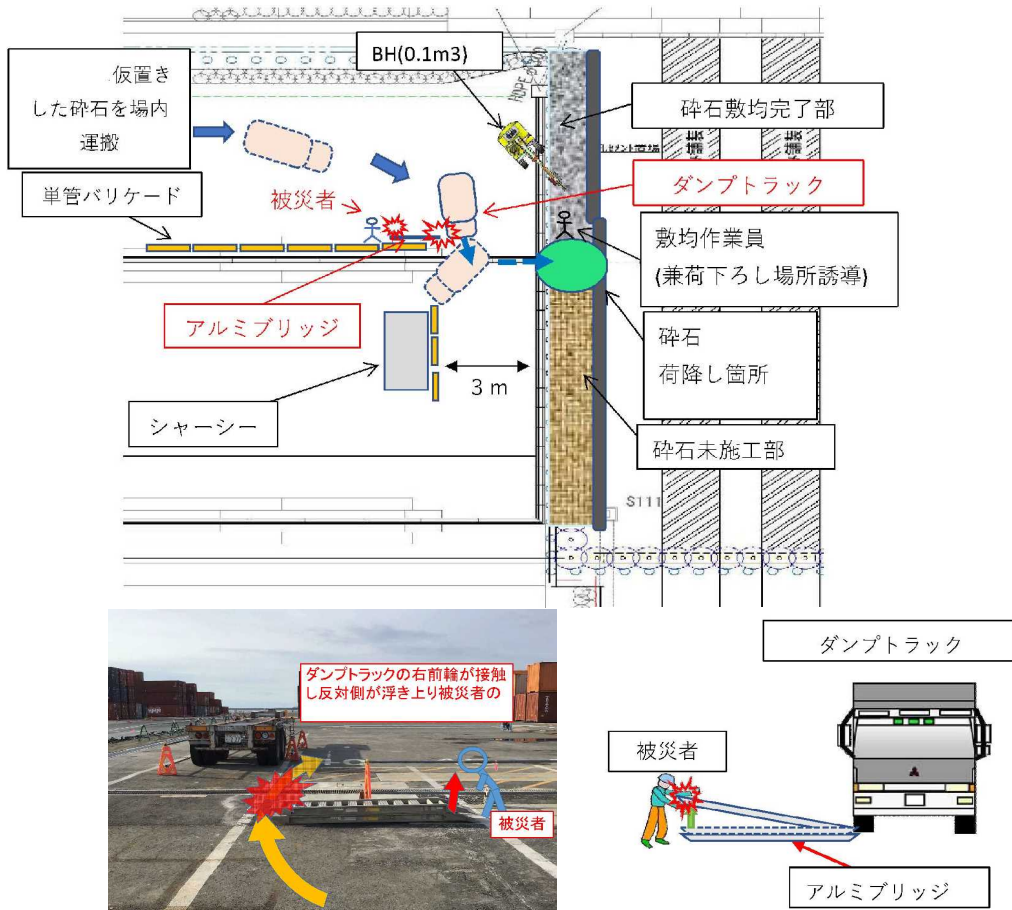
災害発生状況図

被災経緯
 土砂運搬中のダンプトラックがミニバックホウをトラックに積み込む際に使用するアルミブリッジに接触、跳ね上げた際、被災者(現場代理人)の顎にあたり負傷した。
 8:10KYミーティング、16:50事故発生

- 事故要因**
- ① 施工管理を担う現場代理人自らが作業を行った。
 - ② ダンプトラック(4t)がアルミブリッジに接触する恐れがあると認識しながら、うかつに不安全箇所近づいた。
 - ③ ダンプトラックへの誘導・合図が徹底されなかった。
 - ④ 不適切な箇所(ダンプトラック走行路近傍)にアルミブリッジを仮置きした。仮置き場所の指示・指導が出来ていなかった。

- 事故防止対策**
- ① 不安全箇所等を確認した場合は、作業を止めて(作業中止指示)、安全を確保してから再開を徹底する。
 - ② 危険箇所には近づかない。危険箇所へ近づく場合は、危険を排除してから近づくことを徹底する。
 - ③ ダンプトラック、重機等の移動には、専属の誘導員を配置し、誘導・合図の徹底を図る。
 - ④ 資材置き場はカラーコーン等で明示する。軽微な作業においても施工手順書で詳細を確認する。
