# 事件事例データベース<個票>

No.115

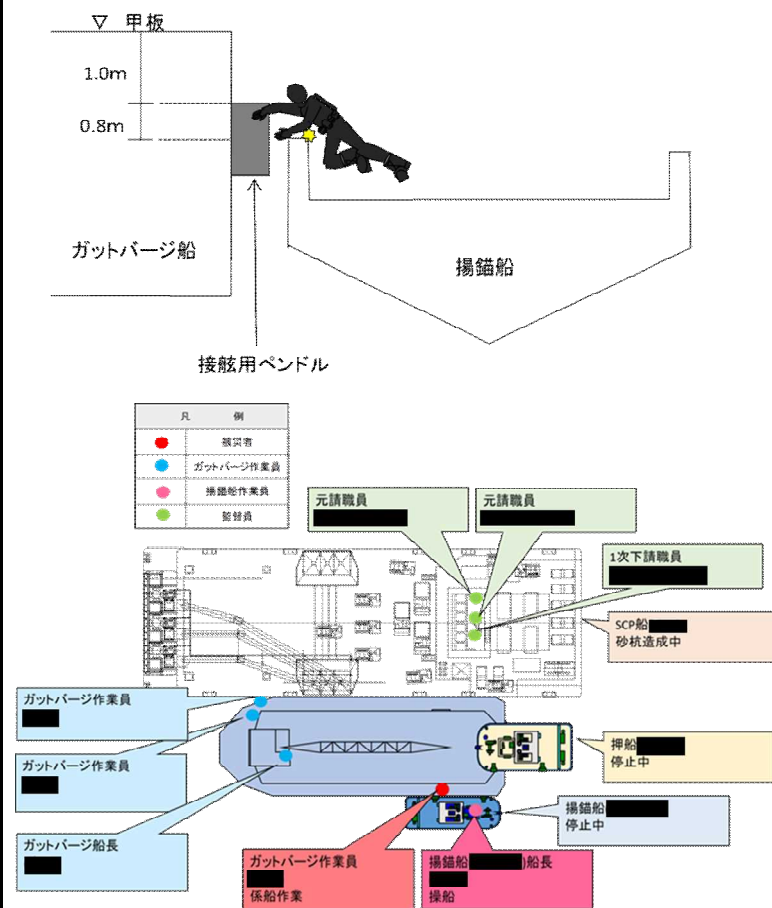
## 災害発生状況図

揚錨船をガットバージに接舷する作業中、ガットバージにいた作業員(被災者)がもやいロープを取るため揚錨船に移動した際、揚錨船の外舷で足を滑らせて転倒し、揚錨船の外舷で左わき腹を打撲した。  
7:45作業開始、12:28接舷作業開始、12:30事故発生

- ①近道行動を取り、安易に過信して滑りやすい危険な場所(タイヤバンドル、外舷)を利用した。揚錨船船長からの合図を待たずに揚錨船へ乗り移った。
- ②接舷ロープ取り作業の標準的な作業手順書はあったが、揚錨船接舷等の詳細な作業手順書が整備されていなかった。安全教育訓練で基礎心得に関する教育が不十分であった。
- ③ガットバージの揚土が進んで吃水が上がり、揚錨船との段差が大きくなっていった。取り外していた昇降梯子を復旧して使用しなかった。外舷の滑り止めが不十分で、雨により滑りやすくなっていた。

- ①作業員全員に対して、やっては行けない行動や危険感受性等に関する教育並びに作業に関する手順等について教育する。教育時には社内のリスクアセスメント記録や類似災害の事例等も活用する。職長等の職務に関する教育(監視・監督業務)を実施し職務の遂行を促す。
- ②作業手順を明確に設定し、作業員全員に対して詳細な説明を行い、教育する。不安全行動の厳禁について教育し、指導強化・監視活動の強化に努める。
- ③作業船の設備(特に昇降設備)については、必ず安全設備を復旧して安全確認を行い使用する。「近道行為厳禁」の注意喚起看板を設置する。滑り止めテープを外舷の必要箇所に貼り付ける。

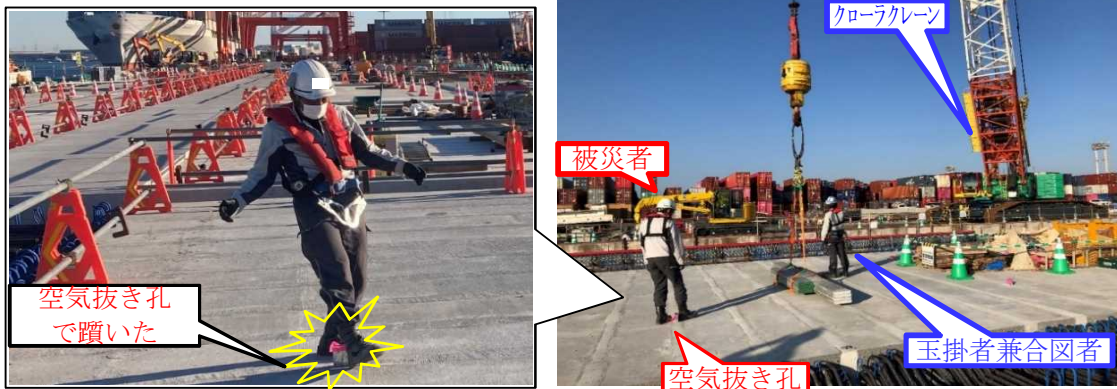
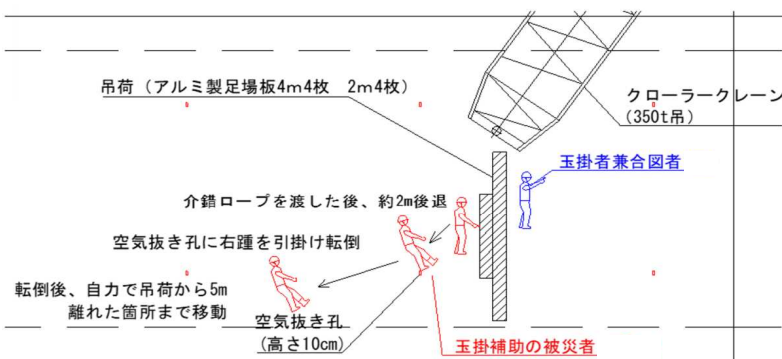
【被災状況(再現)】

- 被災者は一次下請職員でPC桁搬入の施工管理業務を担当していたが、自らの判断で担当職務外の二次下請(主な原因)の作業であった玉掛けの補助作業を行った。
- 被災者が吊り作業にあたり荷のチョイ上げ(地切り)を吊り上げと勘違いし慌てて後退したところ、突起物につまずき転倒した。
- 合図者が「被災者が突起物に接近していること」に気が付かなかった。

(1)被災者は、玉掛者兼合図者がおこなう玉掛け作業の補助として、介錯ロープ

(2)玉掛者兼合図者は、介錯ロープを取り付けた後、チョイ上げの合図をクレーン運転手に出した。

(3)被災者はチョイ上げを吊り上げと勘違いし、吊荷から約2m後ろ向きに後退していた時に、空気抜き孔(口100×40)に右踵を引掛け、転倒した

- 担当職務以外の業務を勝手にしない、させないように安全衛生責任者は業務開始前のミーティングで役割分担を明確にする。
- 作業手順書に具体的な注意事項を追加したうえで、複数人による作業の場合は、お互いを意識して声掛けを行い、注意喚起を促す。
- 突起物があることの確認及び資機材置場の明示を行ったうえで、資機材の仮置きを行う。
- 突起物(空気抜き孔)をカラーコーン等でわかりやすく明示する。

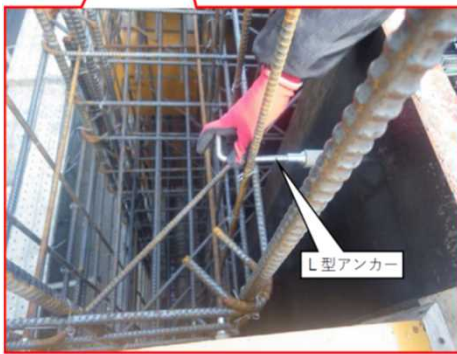
事故発生時の状況

- ①L型アンカーが回転することは認識していたが、不注意にフック部を持って作業した。
- ②下段から立ち上がったスリット型枠が障害となり、通常、利き手で使用するインパクトレンチを利き手と反対の手で操作する体勢になったため、停止操作が遅れた。
- ③インパクトレンチの回転速度が速かったため手を離せなかった。
- ④作業手順書において、L型アンカー固定作業に関する詳細な記載は無かった。
- ⑤安全教育訓練においてヒューマンエラーの周知が不足。

右手でアンカー端部を押さえ、左手で持ったインパクトレンチで締め付けたところ、アンカーが回転し、アンカー端部で右手人差し指を創傷(切り傷)した。型枠

- ①安全教育訓練にてヒューマンエラーを理解させ、安全に対する意識高揚を図る。
- ②L型アンカーを押さえる際は付け根部分を持つ。
- ③インパクトレンチは利き手で使用する。利き手での使用が困難な場合、手動工具を使用する。
- ④インパクトレンチの回転速度を最低速に設定する。
- ⑤上記②~④を、一次下請の主任技術者がL型アンカー取付作業の作業手順書に明記する。
- ⑥取付作業日の現場KY活動時に元請、下請双方で内容確認し作業を行う。また、一次下請の主任技術者が設置場所で作業手順書どおり作業しているか確認し、元請職員に報告⑦店社パトロールを4回/月以上とし、安全管理体制を強化する。

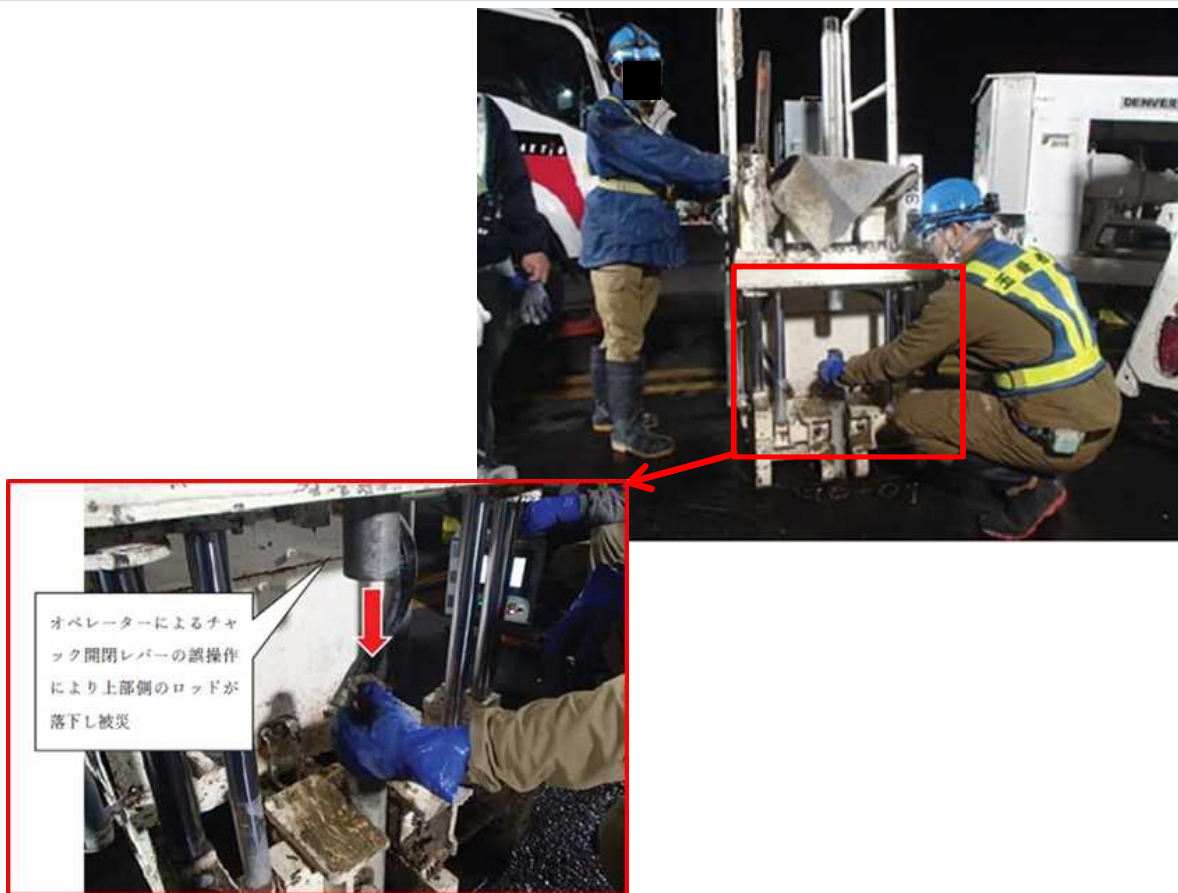
- ①通常作業時に対し、改良材のもどり量が非常に多く、ケーシングロッド間に遮蔽物がなく、容易に手が入られる状態にあったため、被災作業員がケーシングロッドの間に手を入れてしまった。また、オペレーターは本来ロッドがない状態で行うロッド開放作業を勘違いし、誤って行ってしまった。
- ②オペレーターと被災作業員の声かけが不十分だった。
- ③作業手順の教育を行っていたが徹底させられなかった。

オペレーターによるチャック開閉レバーの誤操作により上部側のロッドが落下し被災

- ①作業手順の再教育を実施(教育内容:ロッドの間に手をいれることの禁止機械移動作業時は、下ロッドのみ開放する)
- ②注入作業で機械を操作する際は周囲への声掛けによる安全確認をするように再教育を実施。
- ③注意喚起を促すために、ロッドの周囲にメッシュ状のネットを設け、手を入れられない状況にした。
- ④手元作業員がロッドに触れる作業を行う際は、オペレーターに声掛けを行った後に操作を行うように、操作盤に声掛け前操作禁止明示をした。

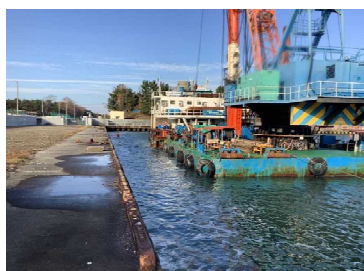
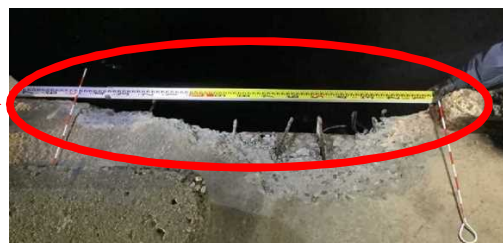
12月3日係留状況  
(再現)

- ①船体動揺を生じさせた波に備えた係留が適切にされていなかった。
- ②杭打船待避・係留時の岸壁及び杭打船の状況確認が適切にされていなかった。

破損箇所

接触推定箇所

- ①杭打船と岸壁の離隔を20mとする。
- ②船体の動揺を低減するため、杭打船アンカーを4点張りとする。
- ③潮位も考慮し、スバット部にタイヤ(緩衝材)を新たに設置する。
- ④岸壁及び船体の巡視・報告を毎日行う。

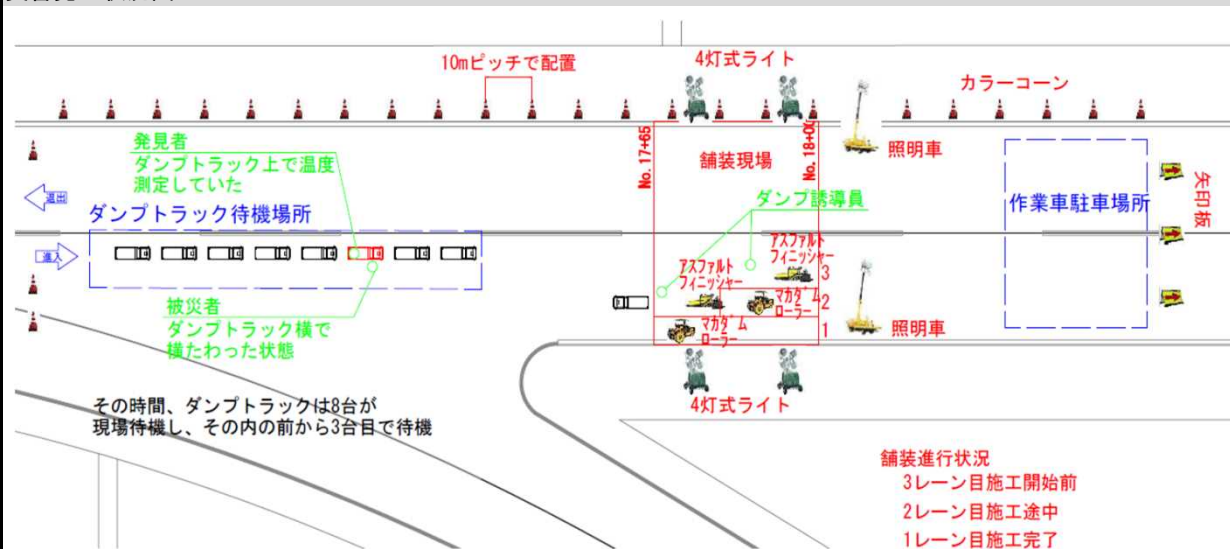
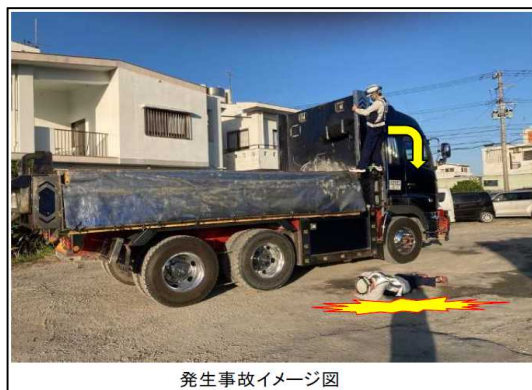
発生事故イメージ図

夜間作業において、切削・オーバーレイ工を実施していたところ、アスファルト合材(オーバーレイ資材)の保温用シートをめくするため、ダンプトラックの荷台に昇った被災者がダンプトラック昇降用タラップで降りる際に地上へ墜落した。  
 20:30朝礼 21:00現場入場 21:20切削オーバーレイ工、作業開始。1:50 As合材保温用シートをめくするためダンプ荷台に登った運転手がシートをめくった後、ダンプトラック荷台より昇降用タラップで降車する際に足を踏み外し転落(本人はよく覚えていないと回答)し被災した。

- ①ダンプトラックの昇降用タラップからの昇降時の墜落を想定していなかった。
- ②大型ダンプの荷台への昇降に対する作業手順を策定していなかった。
- ③ダンプ荷台への昇降用タラップ周辺が暗くステップが見えにくかった。

- ①作業手順書の作成を行いダンプトラック運転手を含めた全作業員に配布及び周知を行う。
- ②アスファルト温度測定者とダンプトラック運転手双方で不安全行動がないか相互確認を行う。
- ③タラップ周辺へ照明設備(ミニバルーンライト)を導入する。
- ④タラップ以外に昇降設備(階段手すり付きの作業台)を導入する。
- ⑥全作業員を対象に、事故再発防止、安全意識向上のための安全教育を実施する。

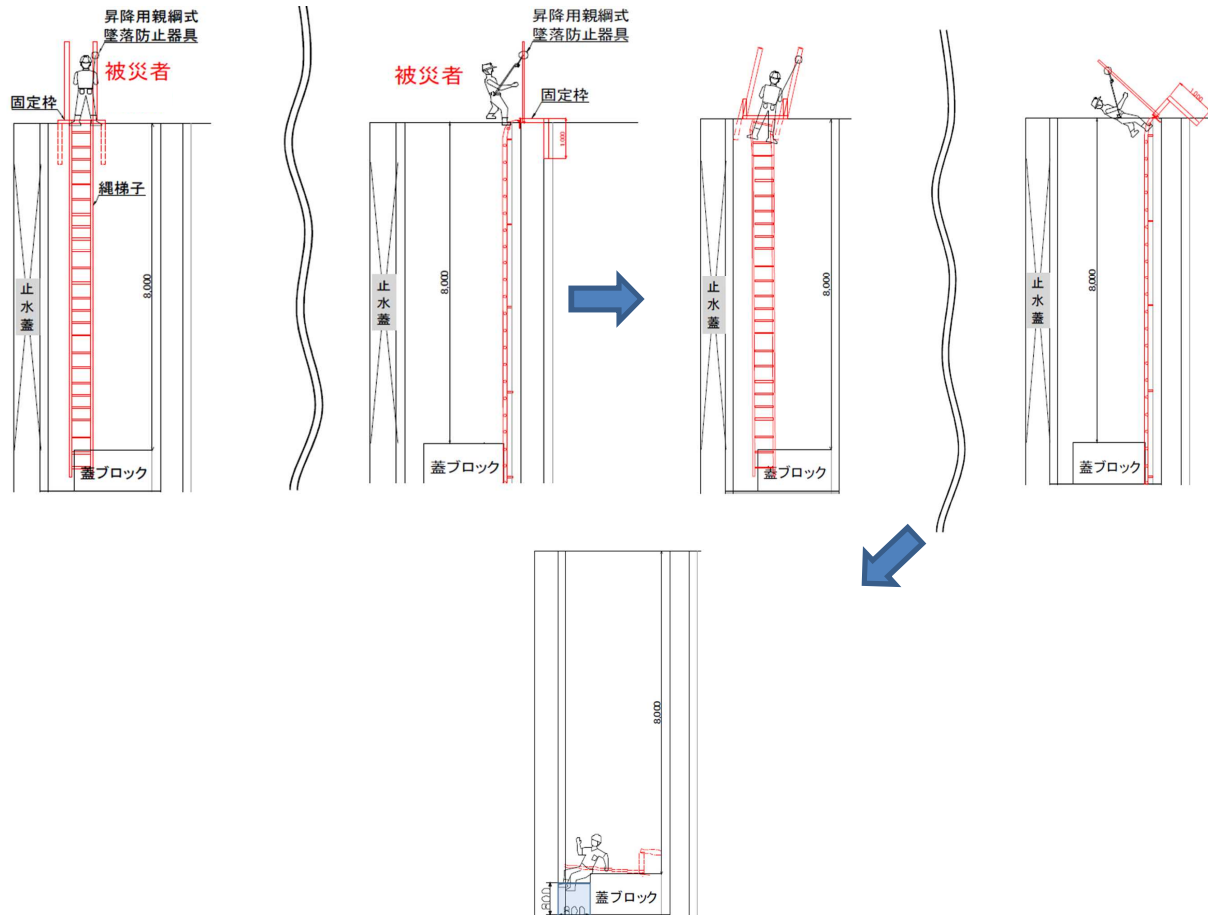
## 災害発生状況図

RCケーソン遊水部(スリット)下の中詰終了後、蓋ブロックの設置作業をしていたところ、作業員が据付後の玉掛け外しのためにRCケーソン内へ縄梯子で降りる際、固定枠が外れて梯子ごと8m下へ墜落し、負傷(肋骨・肩甲骨骨折 肺挫傷 右腎部内出血)した。

- ①縄梯子固定枠は、昇降口上部において人が体重をかけた際、外れない構造になっていなかった。
- ②昇降用墜落防止装置が縄梯子固定枠に設置されており、固定枠も一緒に落下したために機能しなかった。
- ③JV職員が加工部材での縄梯子固定枠の提案を協力業者から受けた際、不確定な荷重に対する安全性の検証が不十分なまま許可した。
- ④主要な設備等の配置に関する計画書を作成していなかった。

- ①仮設等に加工材を使用するなど構造変更がある場合には実物を製作し、安全性を確認してから使用する。
- ②縄梯子を使用せず、転落防止背枠付き梯子及び安全ブロックでの昇降が可能な構造とする。
- ③安全ブロックは昇降設備に直接設置せず、単独で機能する箇所へ設置する。
- ④構造を変更する等がある場合は実物を用いて安全性を確認してから使用する。
- ⑤安全に昇降できる設備を使用する旨を作業手順書に追記し、周知・実践する。

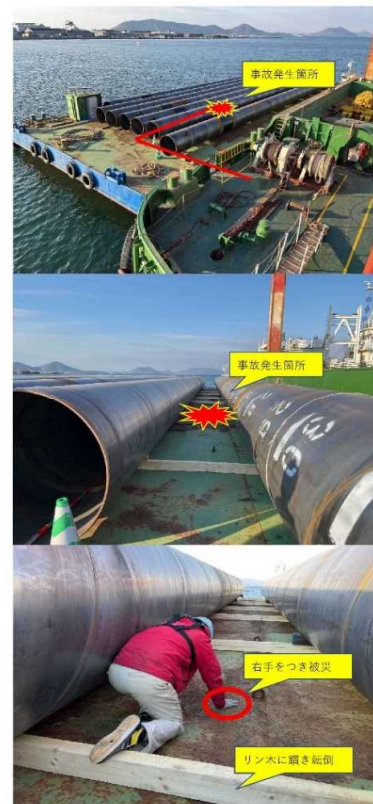
・発生箇所及び発生状況

①被災者は朝礼において、「船内移動が多くなるため、足を躓き転倒・海中転落がないよう足元確認をおこなうこと」と指示を受けており、りん木を危険だと認識していたにも関わらず、会社の先輩が自分の先を進んでいたことから追いつこうと、急いでいた為、一時的に前方に意識がいきまじ、結果、足下のりん木に躓いて転倒した。その時に左手にスプレー缶を持っていたので、とっさに右手を甲板上に突いた際に右手薬指を負傷した。

■事故発生状況  
鋼管杭のマーキングを行うため、台船上の鋼管杭の間を作業員2名で移動中、後ろ側を歩いていた作業員がりん木に躓き転倒した。  
その際、右手薬指を強打し、負傷した。

①常日頃から設定している安全目標・重点施策等について、現地条件に合うよう落とし込み、更なる理解・行動することについて教育を徹底する。  
・現場では、慌てずゆっくり歩行することを再指導、教育を行う。  
・りん木設置箇所について指差し呼称をさせて意識付けを行う。  
・指差し呼称の内容を掲示し、一人KY活動を実施させ、意識の高揚を図る。  
・KY活動はマンネリ化しないよう工夫(リーダーの変更、作業員が気づいた箇所の論議等)することを再度徹底する。  
・センサー探知(自動呼びかけ)装置を設置し、突起物のある危険箇所の注意喚起を促す。  
・りん木設置箇所の出入口にはカラーコーンによる注意喚起(目印)を設置する。  
・りん木にスロープ(滑り止め付きゴム板含む)を設置し、段差をなくす。  
・スロープ等は作業開始前に点検を行い、グリス等油脂類の付着がある場合は、丹念に拭き取りを行う。  
・りん木にトラテープを貼り目立つようにする。  
・りん木のみ区域は立ち入り禁止区域として設定する。  
・台船上にある通路付近の固縛用ピースについては、ミニコーン等を被せて養生する。

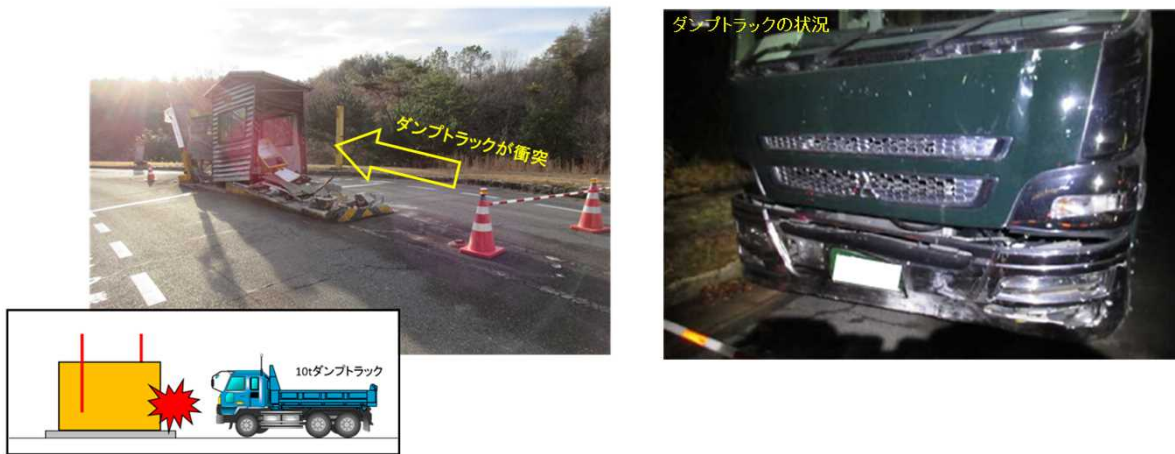
【事故発生状況図】

- ①反復作業によって疲労が蓄積し注意力が低下した。
- ②外灯照明設備が消灯されていたことにより、料金所設備を確認しにくい状態であった。

令和3年度 物損事故 発生概要	
工事の概要	土工(土運搬)
事故発生日時	令和4年2月11日(金) 0:50頃 天候:晴れ
被災者	なし
事故発生状況	夜間工事にて、砕石運搬中のダンプトラック(10t)が、通行ルート中の公園内の自動料金所設備に衝突し、料金所設備を損壊させた。 被災内容:料金所設備一式(入口・出口双方)が損壊。一般利用者への影響なし。

- ①ダンプ運転手に定時的休憩時間(作業開始後4時間後を目安に30分の休憩)を設定するとともに、作業開始前及び作業中に体調不良を感じた場合は直ちに職長に連絡する。また、職長及び職員が声掛けを行い、体調チェックを行う。
- ②運転上特に注意が必要な箇所を再認識するためにハザードマップ(更新版)で教育するものとし、走行時照明不足等に気付いた場合は職長に連絡し指示を仰ぐ。なお、料金所設備周辺には照明を設置し、料金所前後のセンターライン上には点滅灯付カラーコーンを設置して注意喚起する。また、天候不良が予測される場合(降雨・濃霧等)に運搬作業を実施する場合は、作業前ミーティングにおいて事故防止対策を更に周知徹底する。

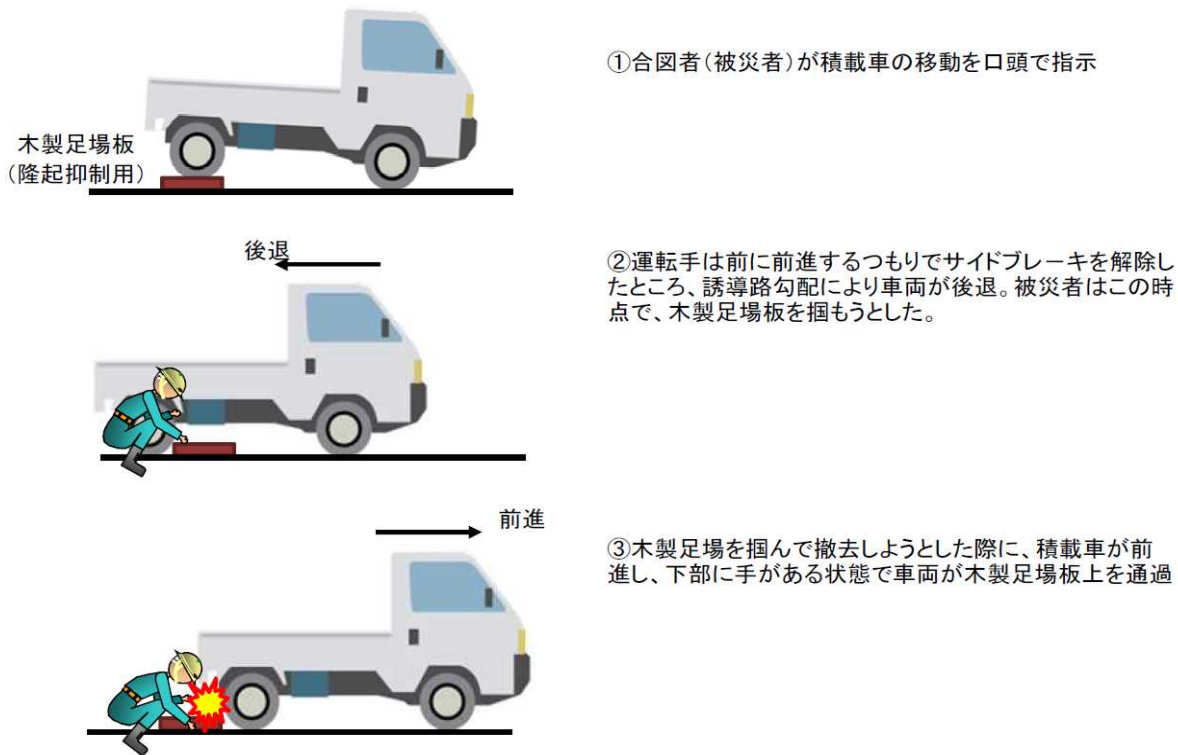
## 災害発生状況図

薬液注入作業終了に伴い、木製足場板(以後、足場板)上に駐車していた4tトラック(以後、積載車)の前進移動を被災者(=合図者)が指示し、積載車の運転手がサイドブレーキを解除したところ、積載車は誘導路勾配により後退し、一時的に足場板上からタイヤが外れた。被災者は、このタイミングで足場板の撤去作業ができると思い足場板を掴んだが、積載車は前進。足場板下部に被災者の手が残った状態で積載車が足場板上を通過、被災した。

- ①当該作業の作業手順が作成されていないことに加え、事前打合せが不十分で、前進して撤去するか、後退して撤去するか意思疎通ができていなかった。
- ②移積載車が後退したことで、足場板を撤去できると思い込み、不安全な状況で木製足場板の撤去を行った。
- ③作業経験が浅く、当該作業における危険を認識できていなかった。
- ④退場間隙のため、焦りが生じた。

- ・以下の①～③の再発防止対策実施を徹底するとともに、積載車設置、撤去に関する作業手順書を作成する。
- ①積載車設置・撤去前に作業関係者間で事前打合せを実施する。積載車毎に、設置・撤去時に、前進するか後退するか進行方向を決める。
- ②木製足場板の設置・撤去時、車体と木製足場板の離隔を1m以上確保する。
- ③ゲーパー合図による双方目視確認を実施し、木製足場板設置・撤去を行う。

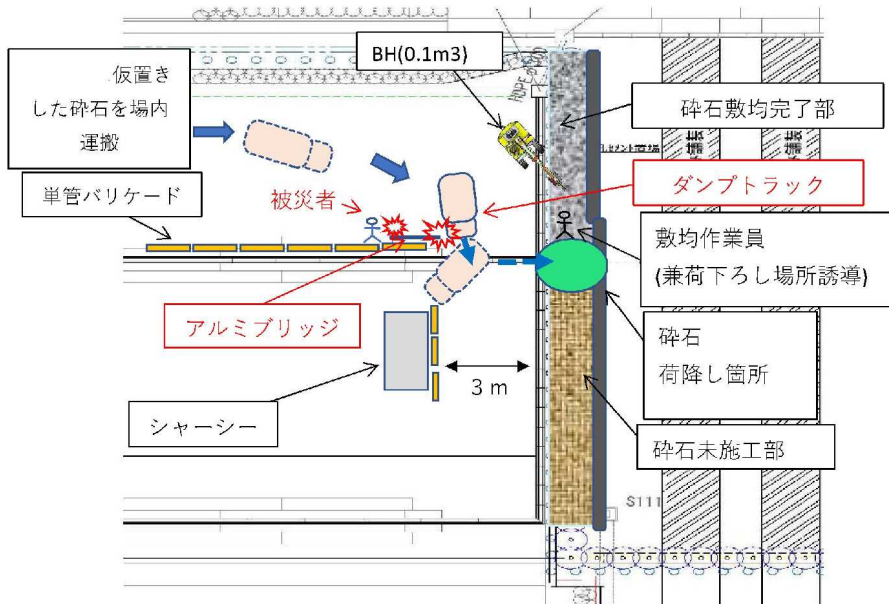
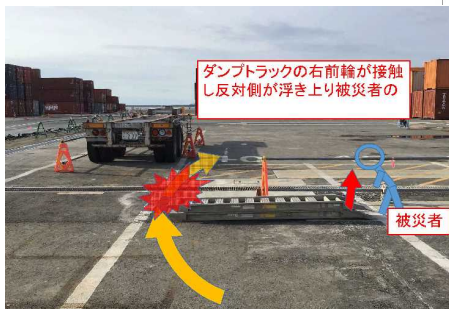
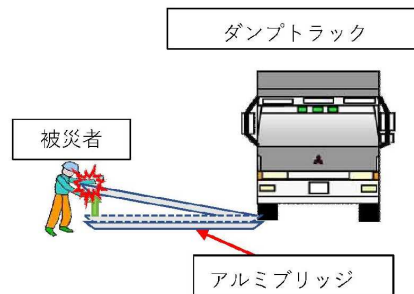
災害発生状況図

土砂運搬中のダンプトラックがミニバックホウをトラックに積み込む際に使用するアルミブリッジに接触、跳ね上げた際、被災者(現場代理人)の顎にあたり負傷した。  
8:10KYミーティング、16:50事故発生

- ① 施工管理を担う現場代理人自らが作業を行った。
- ② ダンプトラック(4t)がアルミブリッジに接触する恐れがあると認識しながら、うかつに不安全箇所近づいた。
- ③ ダンプトラックへの誘導・合図が徹底されなかった。
- ④ 不適切な箇所(ダンプトラック走行路近傍)にアルミブリッジを仮置きした。仮置き場所の指示・指導が出来ていなかった。

- ① 不安全箇所等を確認した場合は、作業を止めて(作業中止指示)、安全を確保してから再開を徹底する。
- ② 危険箇所には近づかない。危険箇所へ近づく場合は、危険を排除してから近づくことを徹底する。
- ③ ダンプトラック、重機等の移動には、専属の誘導員を配置し、誘導・合図の徹底を図る。
- ④ 資材置き場はカラーコーン等で明示する。軽微な作業においても施工手順書で詳細を確認する。
