# 事故事例データベース<個票>

No.134

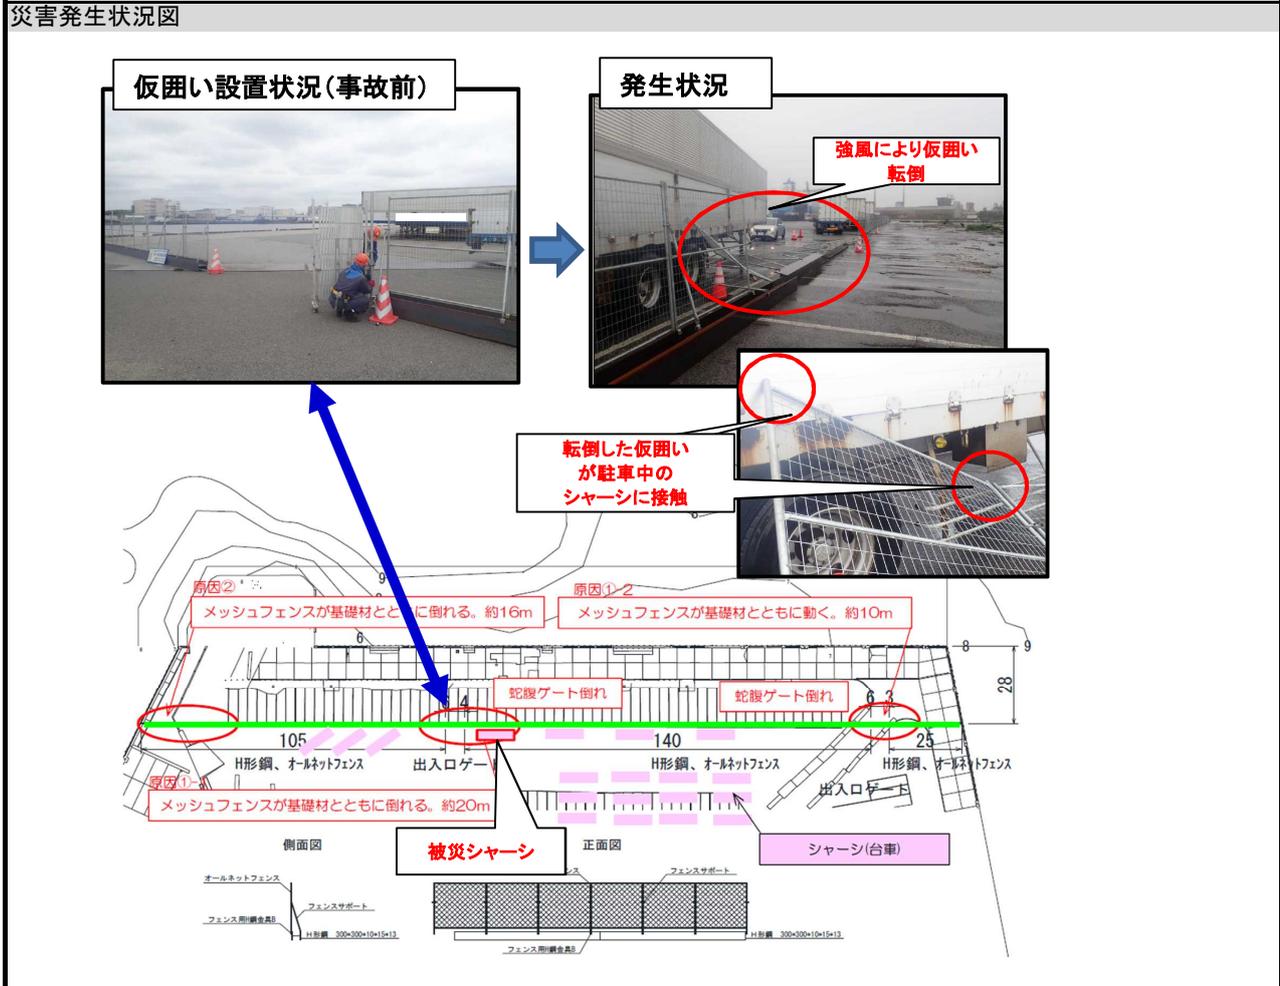
**被災経緯**  
 深夜から早朝にかけて低気圧の影響により現場近くに予想を超える強風を受けた事により、仮囲い出入口のジャバラゲートが接続する仮囲いととも倒れ、近くに停車されていたシャーシにぶつかり損傷させた。

**事故要因**  
 ①仮囲いは風を通すメッシュフェンスをH鋼(300×300×5000)に固定する構造としていたが、予測を超える強風を受けた場合の対策ができていなかった。  
 ※予見できないものだったのではなく、低気圧の接近に伴う強風時や台風の接近などの異常気象が予想される場合に速やかに取るべき対策として土嚢を常設するなどして安全率(構造計算上のぎりぎりの安全率ではなく)を高めるなどの対策を取っておくべきであり、受注者の対策が十分ではなかった。

①出入口の構造をジャバラゲートから、仮囲いとは独立した鳥居型建枠及び単管パイプによる門扉に変更し、風の影響を軽減する構造とする。

②仮囲いは、中段部に単管を通し、背後に埋め込んだボルトと単管を番線にて控えを取る形として補強する。  
 ※この他に、台風の接近などの異常気象が予想される場合には、現場内の養生を速やかに実施する。

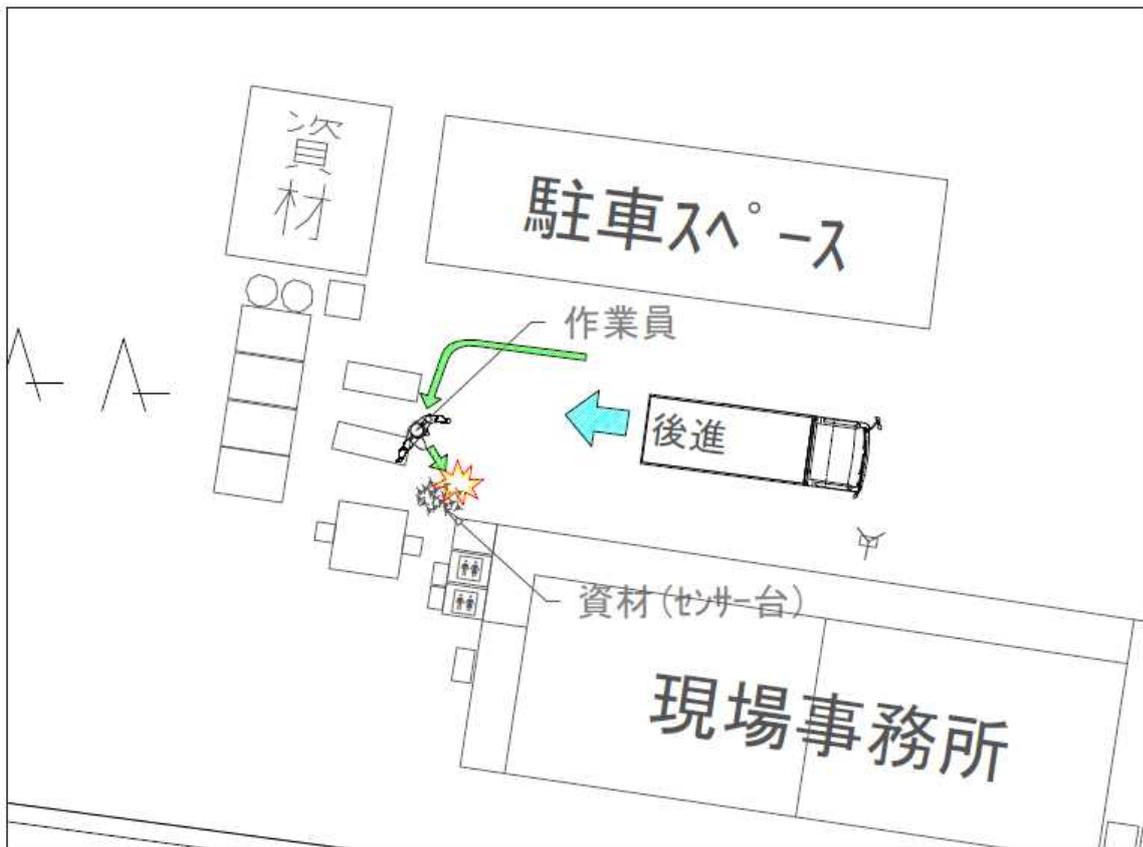
### 災害発生状況図

事務所ヤードにて、残材を処分するため作業員2名が乗車したトラックを後方へ誘導中に発生した。被災者は、トラック助手席から降りて、トラック後方に誘導するために移動する際、仮置きされていた型枠材に躓き転倒。転倒した際、近くに仮置きしていたセンサーポールで腹部を強打した。  
2:40 作業終了 機械片付け。2:50 制限区域外へ移動。3:00 事故災害発生

- ①現場詰所周辺は、空港場内の施工場所と異なり危険性がないものと油断・軽視した。
- ②作業する箇所に照明がなく、暗い状況で作業をした。
- ③廃棄物コンテナに行く通路上に、支障となる資材が仮置かれ、歩行路と仮置きスペースを区分けする、資材等の安全設備(バリケード等)が設置されていなかった。
- ④現場事務所周辺での危険性の認識が不足していた

- ①作業ヤードに照明を配置。常時配置:固定式バルーンライト1台、ハロゲンライト2台。予備配備:移動式バルーンライト1台。
- ②作業通路と資材ヤードのレイアウトを変更し、安全施設、通路帯を設ける(カラーコーン、コーンバーで明示)。
- ③新規や久しぶりの入場時は現場状況を確認させ、KY活動以外の行動も1人KY実施にて災害防止させる。
- ④元請から作業終了後の手順も作業指示書・安全ミーティング等で関係者全員に周知するとともに作業前に注意喚起する。
- ⑤事故の危険性は施工場所以外でも潜んでいることを周知し、今後の安全教育訓練においても、継続し同様の周知を行う。
- ⑥管理体制強化として店社パトロールを月1回から月2回以上行う

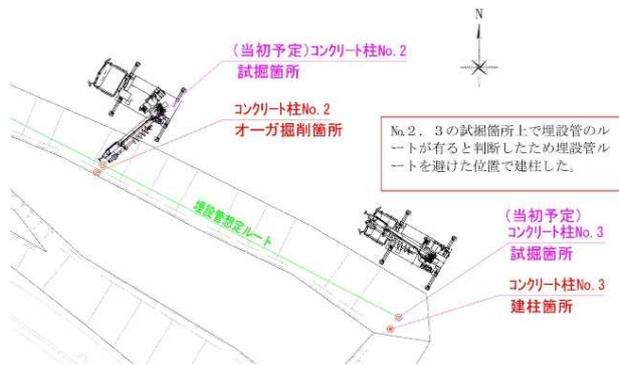
① 平面図

コンクリート柱建柱のため、建柱車のオーガーで土砂掘削した際に、埋設されていた配水管を傷つけ、漏水を生じさせた。  
 8:40 ラジオ体操、朝礼・安全大会、KY・TBM 実施。  
 9:00 手掘りにて試験掘作業。障害物にあたり、埋設管と判断。  
 10:40 給水管を破損。

- ① 工事着手前に関係機関と調整を図り、埋設物が存在することを認識し、建柱位置を決定していたが、試験掘時に障害物を突き棒等で確認し、掘り起こすことなく障害物を埋設管と判断し、施工予定位置を決定したこと。
- ② 先行して建柱した場所からケーブルの見通しに合わせて、試験掘をすることなく施工予定位置をずらして施工したことにより、埋設物を破損させたこと。

- ① 今回発生した事故の再発防止対策を反映した施工計画書、及び作業手順書に基づき、作業を行うよう指導する。
- ② 建柱作業において、試験掘で埋設物が確認された場合、埋設物の状況を明らかにし、かつ、埋設物を回避するため施工位置を変更する際にも、埋設物がないことを確認するよう指導する。
- ③ 上記の内容について全作業員への周知を指導する。

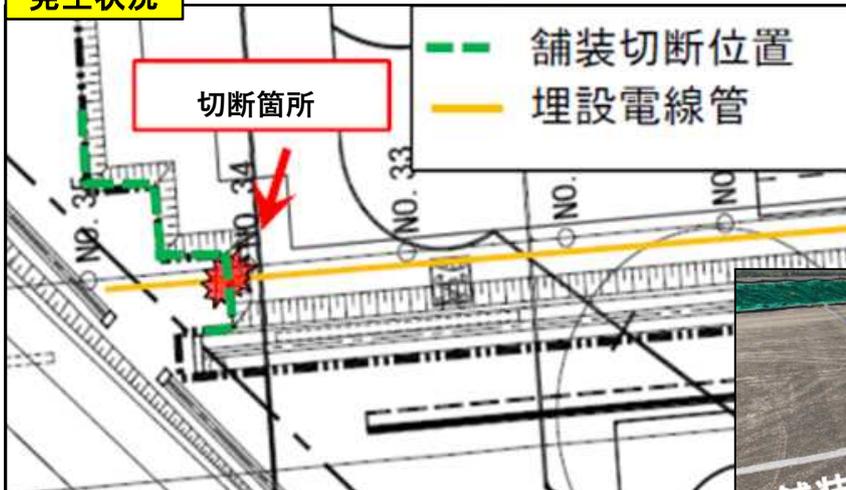
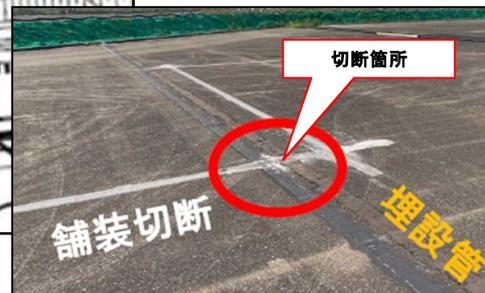
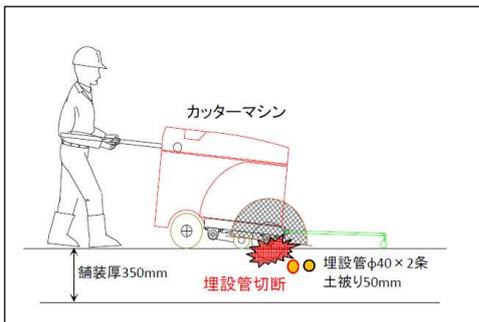
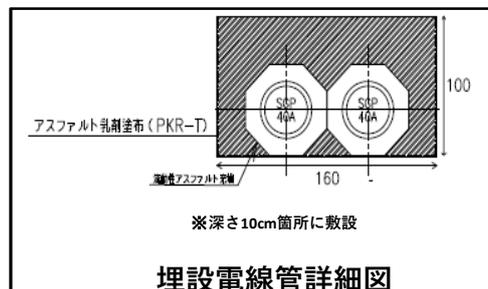
発生状況

エプロン舗装版取壊し工に先立って、取壊し範囲の舗装版を舗装版切断機にて切断中、照明灯の埋設配管があることに気付かず施工を行ない、電気ケーブルの埋設管及び電気ケーブルを切断破損させた。  
8:30作業開始、15:14事故発生

- ① 監理技術者は、元請工事担当者に埋設管の存在を事前説明した際、図面を用いておらず、また、施工順序について明確に指示していなかったため、元請工事担当者は舗装切断と埋設管が干渉しないものと誤認し、下請負者に対して施工上の制約がない(埋設管がない)ものとして舗装版切断作業を指示していた。
- ② 舗装版切断の作業手順書に埋設図が添付されておらず、情報が不足したまま下請作業員に周知していた。
- ③ 埋設物位置確認の際、埋設箇所の舗装の色が違ったため、マーキング明示を怠った。

- ① 日々の作業終了後、事務所内で図面を用いて当日の作業実績の確認、翌日の作業内容について打合せを行い、現場での疑問点や注意を要する事項について質疑を行う。また、作業進捗により事前に確認した以外の箇所を施工する際には、元請負者の指導の下、全作業員が作業手順書等により改めて作業内容の確認を行ったうえで作業を開始する。
- ② 埋設管位置の情報は、書面と現地にて工事関係者全員へ周知徹底するとともに、日々のKY 活動において埋設管の有無を確認する。
- ③ 埋設管の位置を周知徹底できるように現場の状況に即した作業手順書に改訂する。また、今後、新工種においては、作業手順書の承認方法を改訂し元請職員及び新たに元請店社土木部及び安全部担当者によるダブルチェックを行う。
- ④ 埋設管位置、範囲を事前にマーキング明示し、埋設管に近接して作業する際、作業中はカラーコーン等を設置し、見える化を行う。

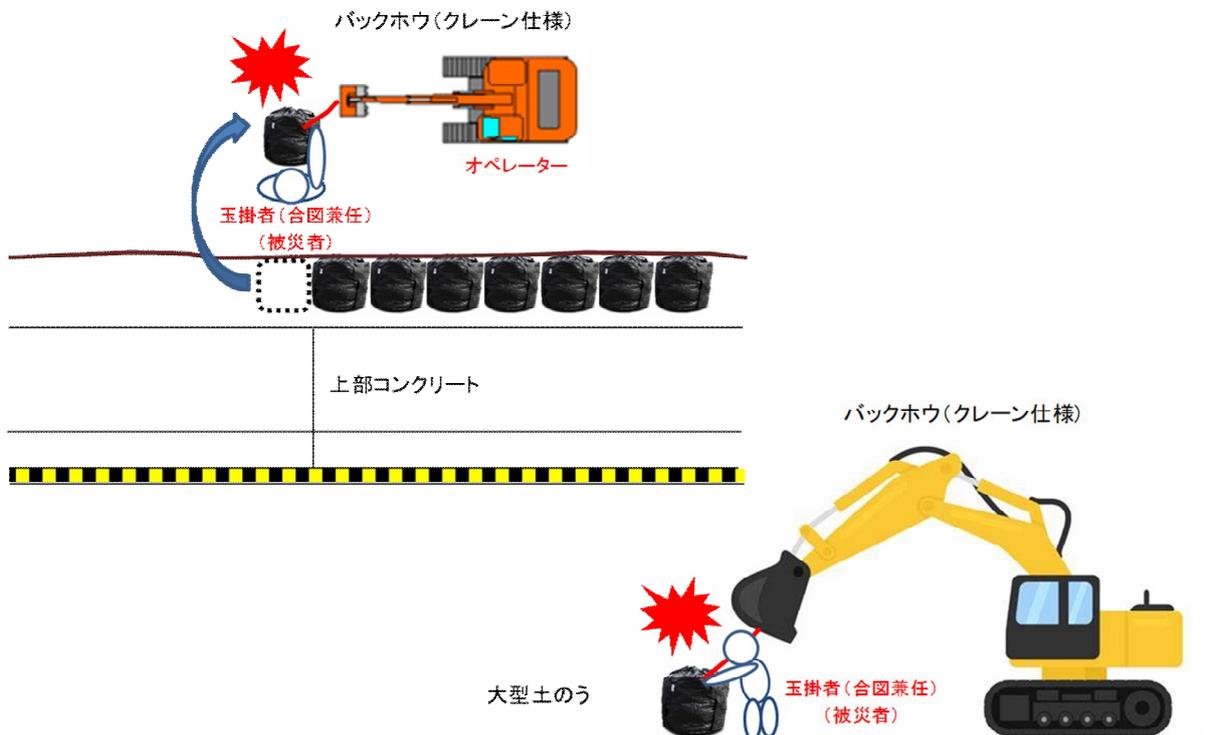
岸壁上部コンクリート背後にある大型土のうを撤去し、横倒しの状態でいったん仮置きし、土のう底部の吊ベルトで土のう袋を逆さに吊り上げ中の土砂を取り出す作業を行っていた。土のうを仮置きした段階で、玉掛作業者は吊ベルトの幅が広く、フックに掛けにくい(ラッチが閉じない)ものを確認したが、現場の工夫(少し押し込むことでラッチが閉じたもの、テンションを掛けてベルトが絞られるまで手で押さえることでラッチが閉じたもの)により作業が可能と判断し、職長に報告せず作業を続けた。このように作業を行い、28袋目の土のう袋の土砂取り出し作業で、玉掛作業者は土のうの吊ベルトとフックに掛けた際、ラッチが閉じなかったため、右手でフックを押さえて作業を行ったが、右手親指がフックと吊りベルトに挟まれたままテンションが掛かったため、玉掛作業者の右手親指が損傷した。  
9:58 事故発生。

- ①作業手順が作業員に徹底されていなかった。現場代理人、職長は、玉掛用具の確認を行わなかった(吊ベルトは土のうの底部にあるため横倒しにするまで目視できなかった)。
- ②玉掛作業者は、玉掛用具の点検は行っていたが、吊ベルトの幅とフックの適合性についての認識が甘かった。また、吊ベルトの幅に対してフックが小さい(ラッチが閉じない)ことを確認した段階で職長に報告しなかった。
- ③作業者(玉掛者、合図者、運転者)が作業手順どおり作業を行わなかった。

- ①現場代理人、職長は作業手順を遵守するよう作業員へ周知徹底するほか、玉掛用具の確認を行う。
- ②玉掛作業者は、吊ベルトの幅とフックが適合しない場合は、作業を中止して職長等へ報告を行い、適合するものに交換する。
- ③現場代理人が、作業者(玉掛者、合図者、運転者)にクレーン安全規則に則り再教育を行う。

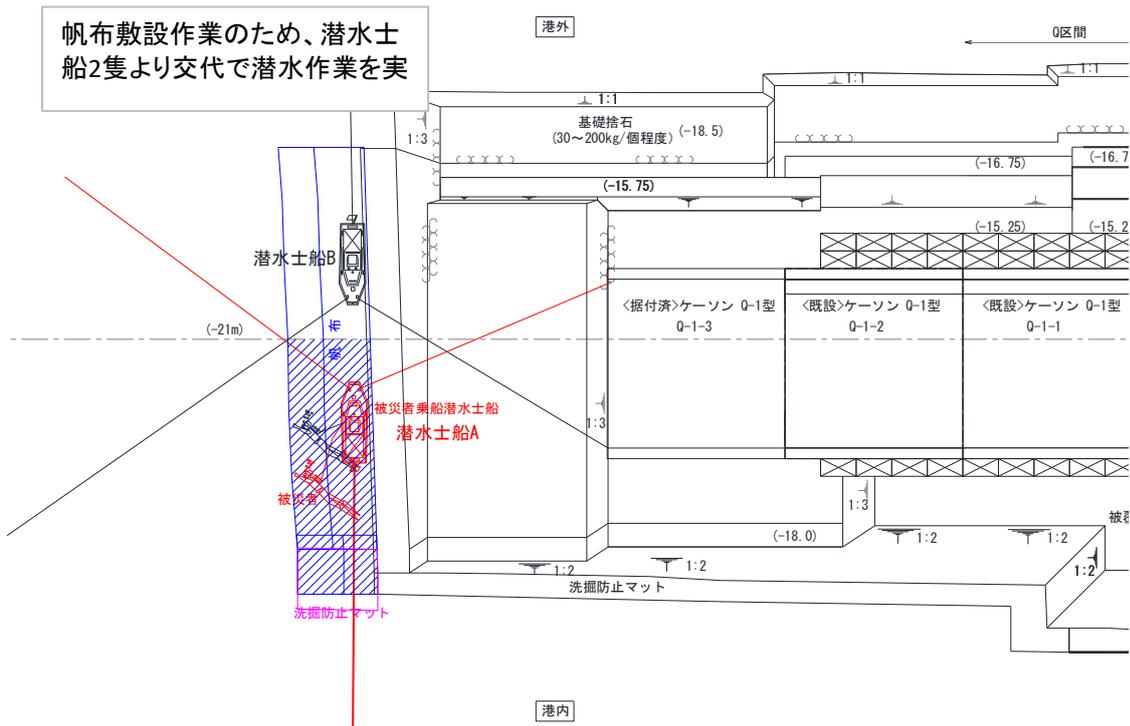
防波堤築造工事において、帆布敷設作業後に潜水士が減圧症となった。  
 7:45 ラジオ体操、朝礼・KY実施。  
 11:10~13:30の潜水作業後30分ほど休憩。  
 14:00 昼食中に気分が悪くなり嘔吐。

①当該水深21m における1回当たりの潜水時間、及び作業終了後の減圧浮上手順について、定められた方法、所要時間は厳守されており、また、作業前の体調についても良好であることを確認し、潜水器具の異常も見られなかった状況で起こった特定の要因が見当たらない事故。

①改定した健康状態問診表に基づき、潜水士の日々の健康管理の確認を徹底させ、潜水士の当日の体調が悪い場合には、潜水作業を中止する。

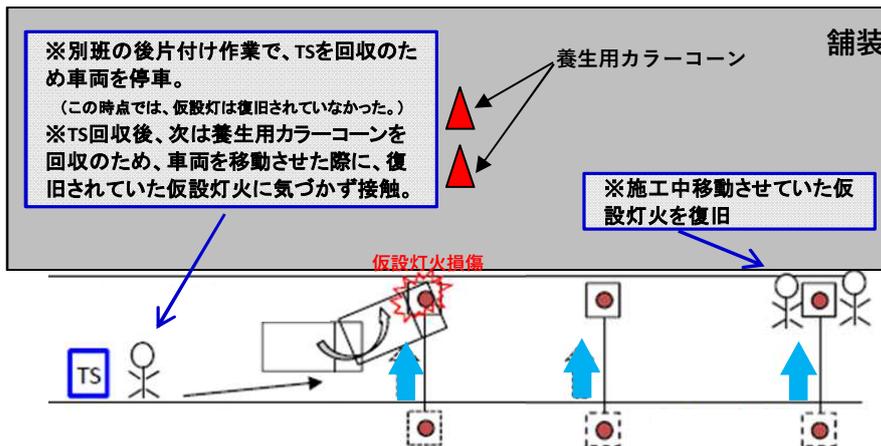
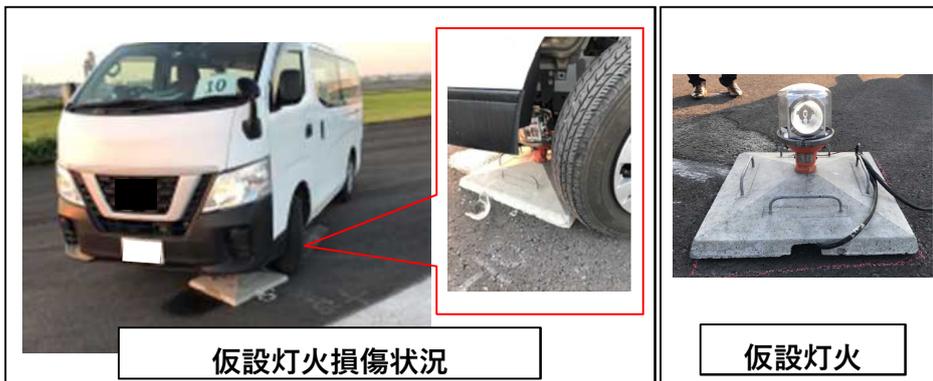
舗装完了後、測量機器を片付けるため、シオルダ一部に車両を停車して積込作業を行っていた。同時に別班が緑地帯へ移動してある仮設滑走路灯を元に戻した。  
滑走路本体上の埋設型灯火を養生していたカラーコーンを片付けるため、車両を移動させた際、接触防止のため緑地帯に移動してある仮設滑走路灯が元に復旧されていることに気付かず仮設灯火を破損させた。  
4:40事故発生

- ①片付け作業時、仮設灯火を復旧する箇所の近傍に車両を停車させた。(停車場所を定めてなかった。)
- ②車両が近くに停車されていたにもかかわらず、別班の作業員が車両の近傍の灯火を復旧させた。
- ③車両の停車時間が短かったため、車両を移動させる際に周辺の確認を行わなかった。

- ①片付け作業車両は作業手順書に記載された決められた位置に車両を停車させる。
- ②仮設灯火復旧手順について、作業手順書を修正し再度周知する。
- ③仮設灯火を復旧する車両以外の車両退出後、監理技術者の指示で仮設灯火を復旧する。
- ④車両移動前に車両の前後左右を確認して、障害物の有無を確認する。

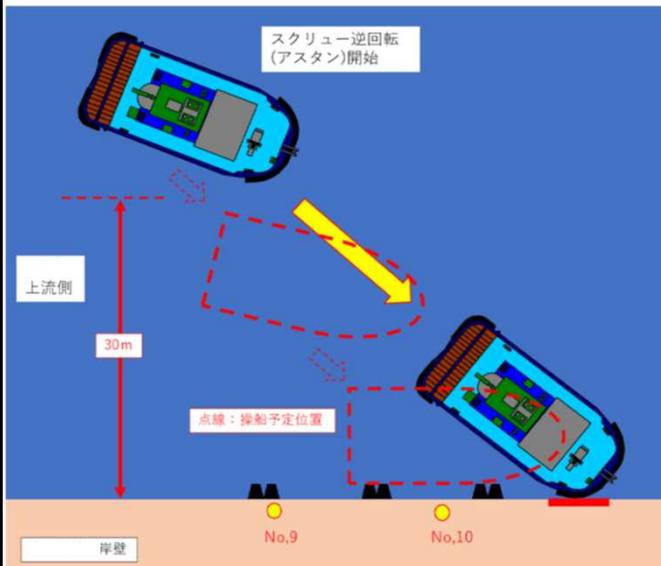
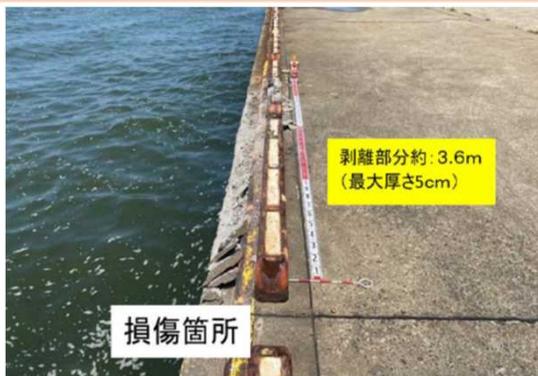
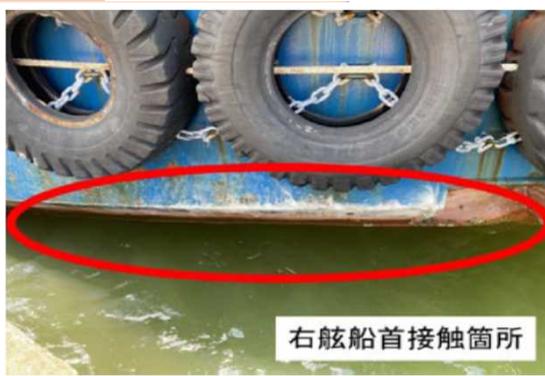
- ①接岸に際し、甲板の乗組員(合図員)と船長の意思疎通が不十分であった。
- ②船長に対して、当該港の特徴や接岸する岸壁の情報提供が不十分であった。

岸壁で係留作業を進めていたところ、同岸壁に接触し、上部コンクリート(一部)と車止めを損傷させたものである。引船の係船作業においては、岸壁天端と船舶(甲板部)に高低差があり、船長が操船するデッキから岸壁が視認できないため、乗組員が舳先に立って船長に手旗で合図を行い誘導し、安全に係船できるよう注意を払っていた。しかし、合図をしていた乗組員と船長との意思疎通が不十分であったことから、予定では、防舷材に船体を接触させるところを、引き船が前方側に行き過ぎ、舳先が防舷材が設置されていない岸壁部に接触した。また、引き船(船長及び乗組員)は同岸壁での作業が初めてであり、係留する岸壁の現状を十分に認識していない状況にあった。

- ①船長から視認しづらい岸壁等に係船する場合は、係船予定場所の沖側から岸壁等の防舷材・係船柱の位置関係を確認するとともに、甲板に合図員(1名)を配置し無線機により誘導する。
- ②当該港への入港経験が少ない船長には、事前に当該港の特徴や係留施設の諸元等の情報を確実に周知する。
- ③接舷時、自船の甲板に俵ブイ等の防舷材を用意し、不測の事態に備える。

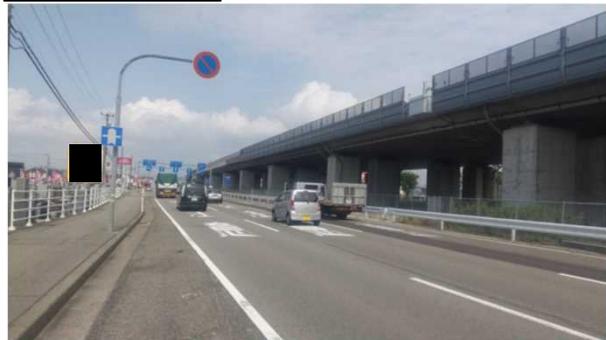
事故現場付近写真

現場から土砂処分のため処分場に向かっている最中、車線変更の際に走行中の普通乗用車の右側前方にダンプの左前方が接触した。ダンプは3車線の中央を走行しており、普通乗用車は左の車線を走っていた。  
13:05土砂積込、13:25出発、13:45事故発生

- ①ダンプトラックの左側の死角に普通乗用車が入り、視認しづらかったことがあるが、ダンプトラック運転手の側方不注意が原因である。
- ②元請として、日々入れ替わるダンプトラック運転手への交通法規の厳守などの指導が不足していた。
- ③元請とダンプトラック運転手との間で運搬経路上における危険箇所や通行上の注意点等の共有ができていなかった。

- ①毎日メンバーが替わるダンプトラック運転手への対策として、交通法規の遵守(法定速度厳守、交差点の手前30m以内での追い越し追い抜き禁止、車線変更時は3秒以上前に合図する)、運搬経路上での危険有害要因の特定を盛り込んだ毎朝のKY活動に取り組み、小さなミスが大きな交通災害になるために交通法規の厳守を徹底させる。
- ②ダンプトラックの始業前点検、運転手の健康管理、運行管理を励行する。又、店社安全パトロールを月1回から週1回とし、運搬経路上でのパトロールを実施するなど違う視点から問題を提起する。
- ③今回の事故内容を安全教育に追加し、運転手全員に周知させ再発防止に努める。

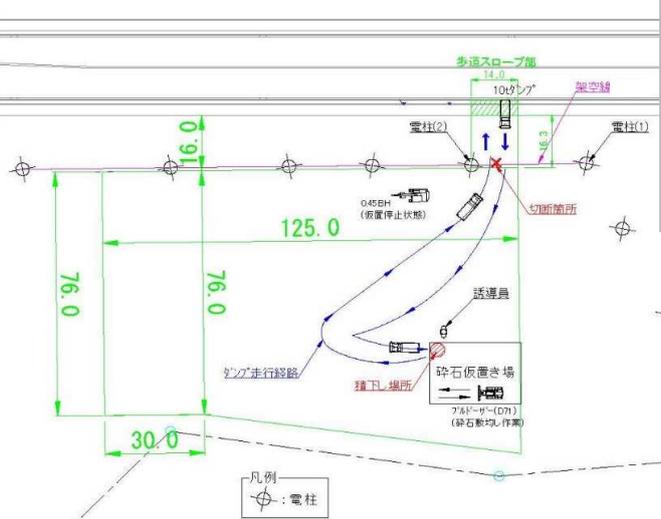
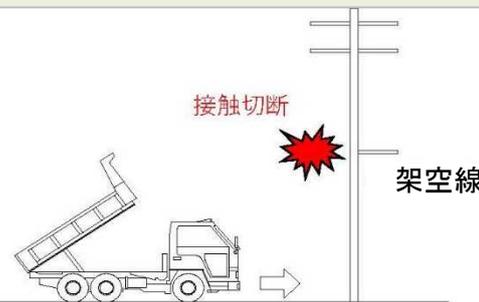
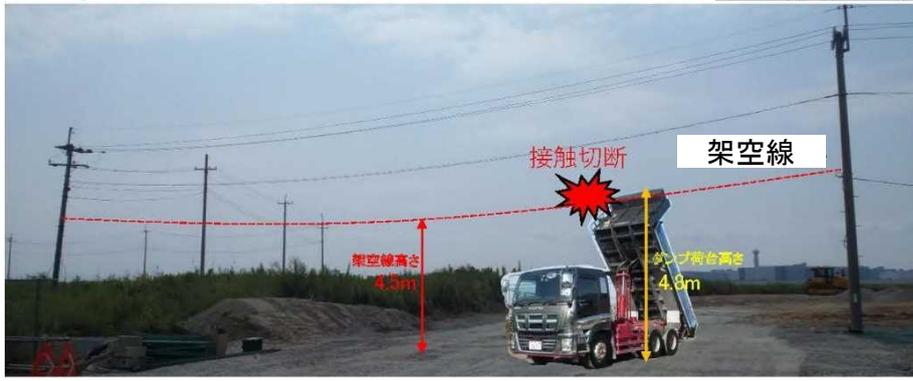
【平面図：ブロックヤード(2)】

- ①ダンプ運転手は荷台を格納したと思い込んで走行してしまった。
- ②架空線付近に注意喚起明示をしていなかった。
- ③架空線付近に監視員を配置していなかった。

ブロックヤード(1)からブロックヤード(2)へダンプトラックで碎石を運搬する作業中、碎石を積んだダンプトラックがブロックヤード(2)で荷台を上げて碎石を積み下ろした後、荷台を上げたまま走行し、ヤード出入口付近を横断する架空線に接触し架空線を切断した。運転手は荷台を上げたつもりであったが荷台は上がったままだった。

- ①荷台を格納していることを指差呼称のうえ直接目視で確認する。架空線の前後に旗付きトラロープを設置し、併せてセンサー式警報器を設置する。
- ②運転手の視界に入るように架空線の明示(高さ表示)を行い、注意喚起を行う。
- ③監視員を架空線付近に配置し、上空の確認、接触が無いようにする。

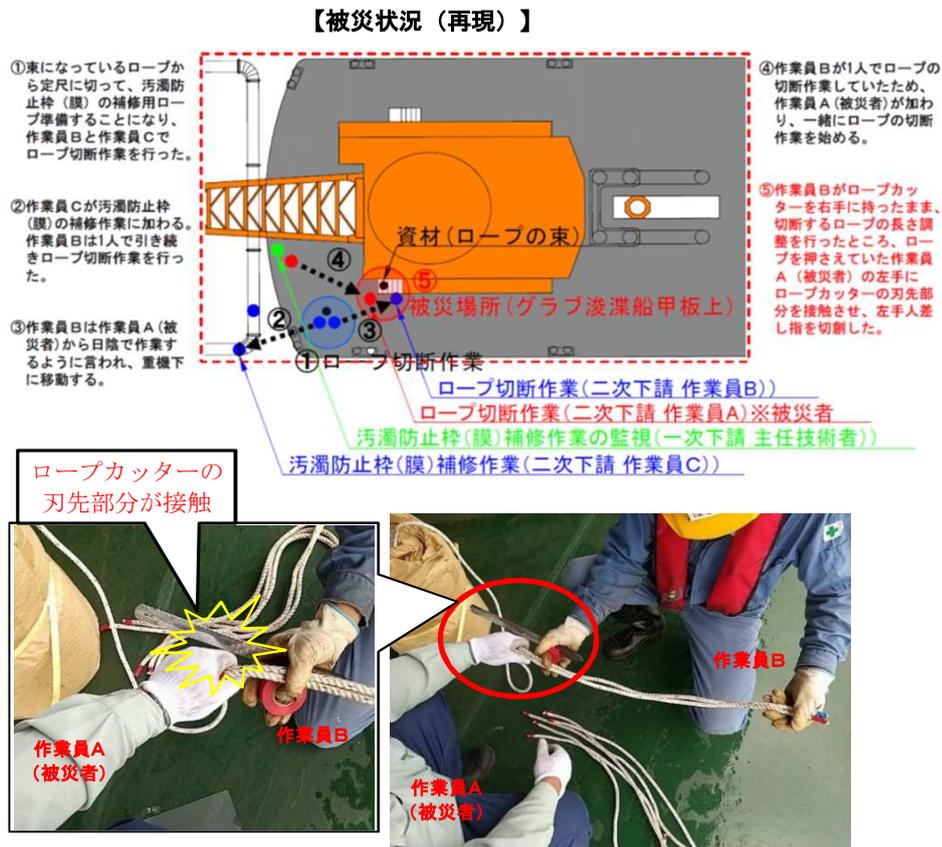
浚渫船の甲板上において、2人1組でロープの切断作業中に、二次下請の作業員Bがロープカッターを右手に持ったまま、切断するロープの長さ調整を行ったところ、ロープを押さえていた作業員A(被災者)の左手にロープカッターの刃先部分を接触させ、左手人差し指を切創した。  
8:00安全朝礼、8:10作業開始、9:20事故発生

- ①非定常作業であったにもかかわらず、作業フローに基づき、作業の一時中止、元請職員への相談を行うことなく、点検作業の一環であるとの判断から補修作業を開始した。
- ②被災者(浚渫船船団長)と作業員の2人でロープ切断作業を行っていたが、お互いの合図、確認が不足していた。
- ③作業員がロープカッターを手に持ったまま、ロープの長さ調整を行った。

- ①非定常作業が発生した場合は、施工計画書にある非定常作業フローを確実に実施したうえで作業を行う。
- ②複数人で行う作業では、意識してお互いで声掛けし注意喚起を促しながら作業を行う。
- ③切断を行う以外の行為の際は刃物を持たない。また、刃物を使う作業を行う際は耐切創性手袋を使用する。

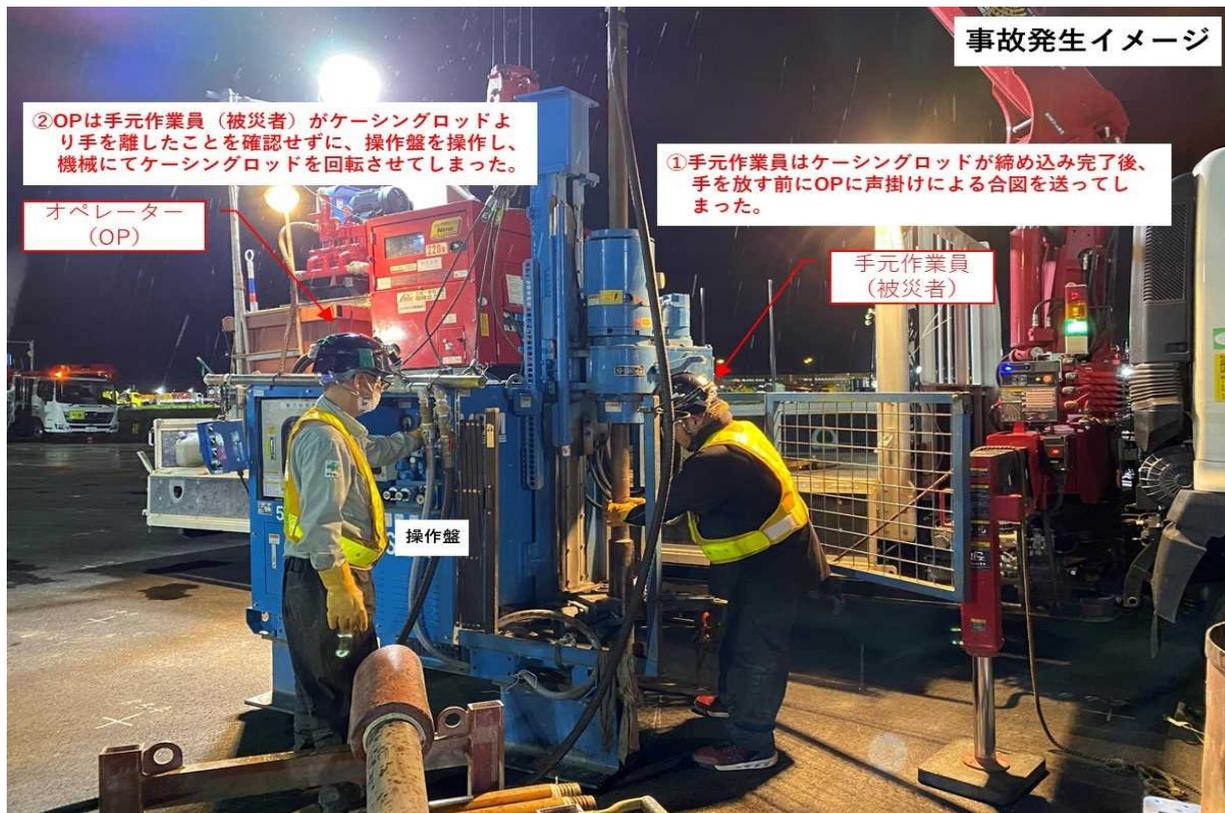
事故発生イメージ

- ①手元作業員はケーシングロッドが締め込み完了後、手を離す前にOP に声かけによる合図を送ってしまった。OP は手元作業員(被災者)が手を離れたことを確認せずに、操作盤を操作し、ケーシングロッドを回転させてしまった。
- ②手元作業員はゴム手袋を二重に着用していたが、ゴム製であるが故に滑りにくく、ケーシングロッドの回転による力を、手の皮膚に強い摩擦力として伝達したことから切創に至った。
- ③作業手順書には「OP と手元の合図確認をする」との記載はあったが、「目視確認」等具体的な記載がなかった。

②OPは手元作業員(被災者)がケーシングロッドより手を離れたことを確認せずに、操作盤を操作し、機械にてケーシングロッドを回転させてしまった。

①手元作業員はケーシングロッドが締め込み完了後、手を放す前にOPに声掛けによる合図を送ってしまった。

- ①ケーシングロッド接続時、ボーリングマシンオペレーターは、声掛けによる合図後、手元作業員がケーシングロッドから手を離れたことを目視にて確認してから、機械を作動させる。
- ②手元作業員の使用する手袋は、万が一のヒューマンエラーに備え、ゴム手袋のみを二重に着用することを禁止し、ゴム手袋(外側)+布製の手袋(内側)着用を徹底する。
- ③作業手順書全般の内容について点検を行い、必要に応じて見直すとともに周知・教育を徹底し、作業時に徹底できているかを作業段階毎に現場を点検し、その結果をもとに見直した手順書に問題が無いレビューを行う。

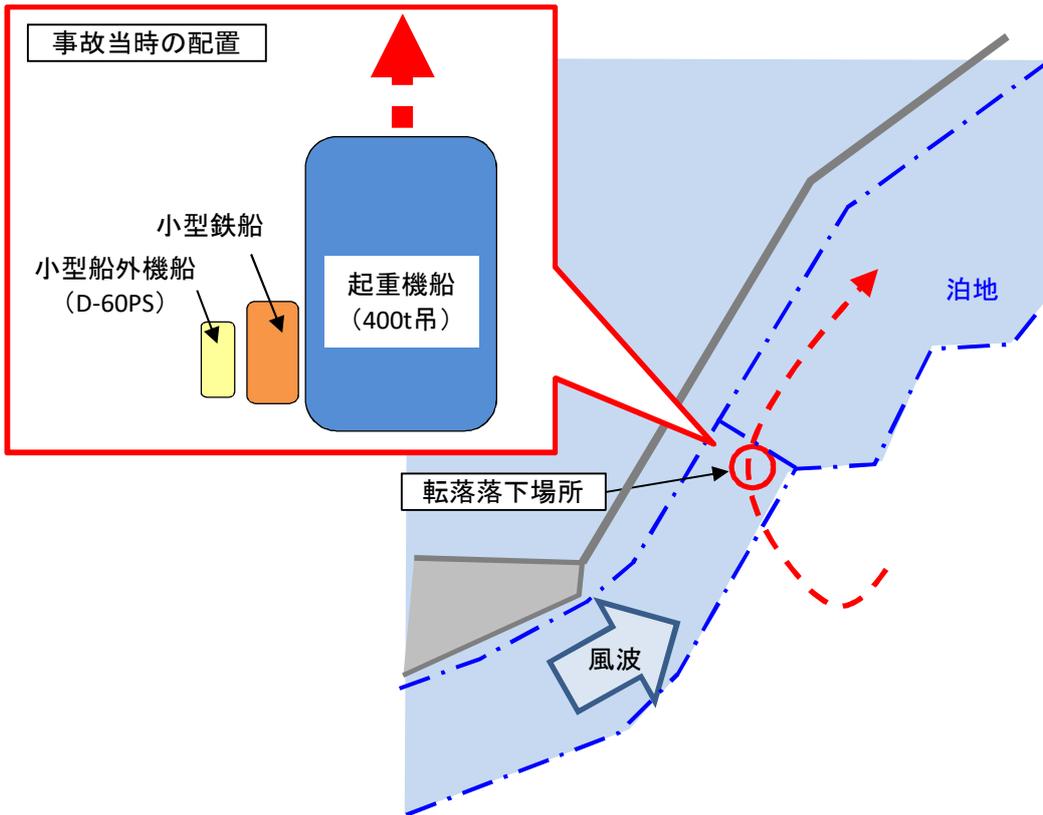
防波堤築造工事の現場への移動中に、小型船外機船に乗っていた作業員が海に投げ出され、一時行方不明となった後、遺体で発見された。

- ①風波に脆弱な小型船外機船(軽量FRP船)を起重機船に横付け係留したまま航行したこと。
- ②航路内において航行中に横付け係留(曳航)物を解放したこと。
- ③当日の予定に無い作業(小型船外機船に切り離し)において、作業の責任者を定め相互の連絡合図が行われず、作業員による独自の判断がされたこと。
- ④横付け係留(曳航)にあたって、係留船舶に対する見張りを立てなかったこと。
- ⑤被災者が落水した際、ライフジャケット(膨張式)が機能していなかったこと。
- ⑥落水した被災者が作業船団から離されてしまい救助に時間を要したこと。

- ①小型船外機船(軽量FRP船)は出航前に起重機船から離船し独立航行とし、航行中の船舶への接舷は行わないこと。
- ②施工計画及び作業手順書・計画書の見直しを行い、作業内容の共有・周知徹底を行うこと。
- ③想定外の危険においては責任者の判断を仰ぐことを安全教育により徹底すること。
- ④航行中の船舶の離船(解放)など法令規定による遵守すべき事項の徹底を安全教育等の場において行うこと。
- ⑤海上において常に危険な状況にあること(認識)を安全教育、日常点検の中で再確認すること。
- ⑥作業における指揮命令系統を徹底すると共に、作業中止基準を厳格適用すること。
- ⑦小型鉄船を横付け船とする際は見張り役を置くこと。
- ⑧救命胴衣の使用期限や破損の有無等を確認すること。

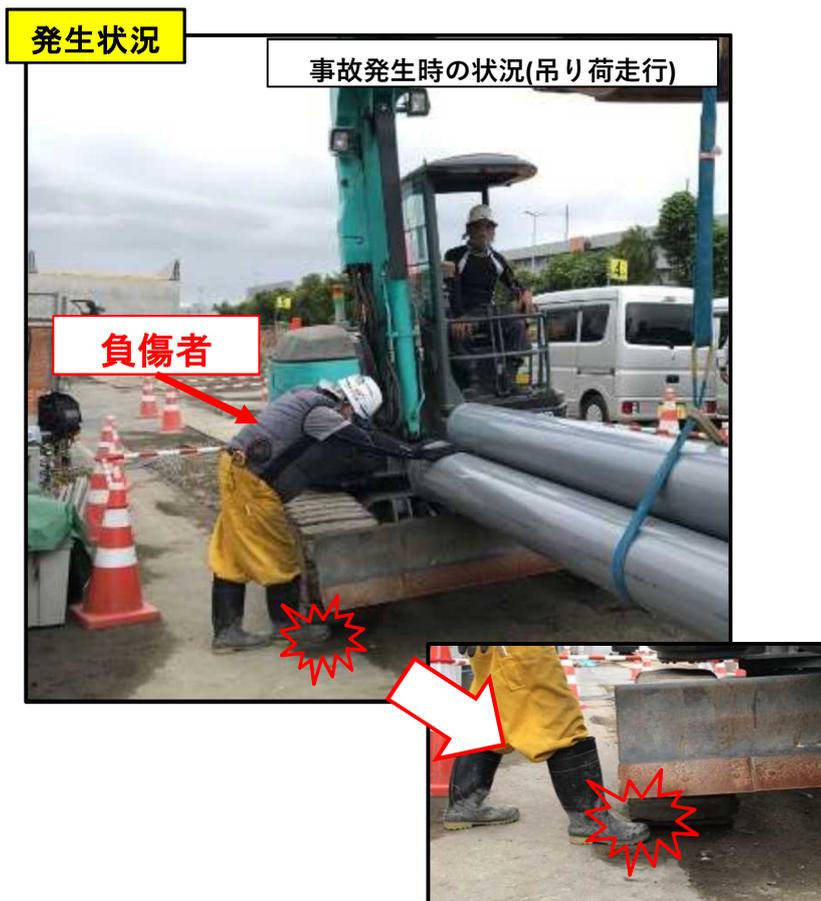
資材の置き場所を変更する場内整備において、塩ビ管(φ250,L=4.0m,39 kg/本)5本を移動する時、2人1組となって人力で1本ずつ移動する作業指示であったが、2本を人力で移動した後、急に雨が降り出したことから効率よく移動しようと残りの3本を束ねて、バックホウ(0.2m3,クレーン仕様)を使用して運搬する方法に、下請作業員の判断で変更した。バックホウ(0.2m3クレーン機能付き)にて資材を吊って運搬しようとした際に、吊っていた資材が揺れはじめたため、作業員【被災者】が揺れを止めようと、動き出していたバックホウの走行動線前に入り、バックホウのキャタピラに右足のつま先が踏まれ負傷した。  
8:15作業開始、13:30事故発生

- ①作業途中で、元請に報告せず、作業員の判断だけで事前に確認していた作業手順の変更を行った。
- ②移動している重機に不用意に近づいた。

- ①元請けとの打合せなしでの作業方法・内容の変更の禁止を再度教育する。  
※作業に当たっては、元請けは作業方法変更の可否・不足等を検討し、問題ないと判断した場合は指示内容修正【手順書に追加】し、作業員に周知する。
- ②重機を使用する作業においては、「グーパー運動徹底」、「エンジン停止後の立入り」を重機に明示し、作業員にルールを再徹底させる。

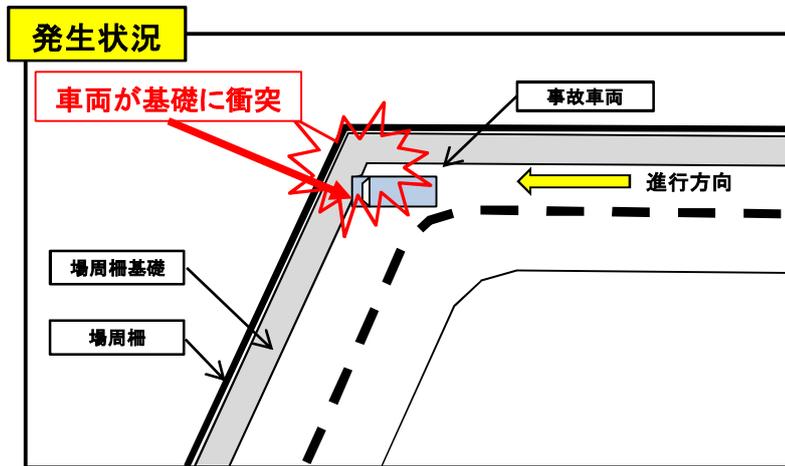
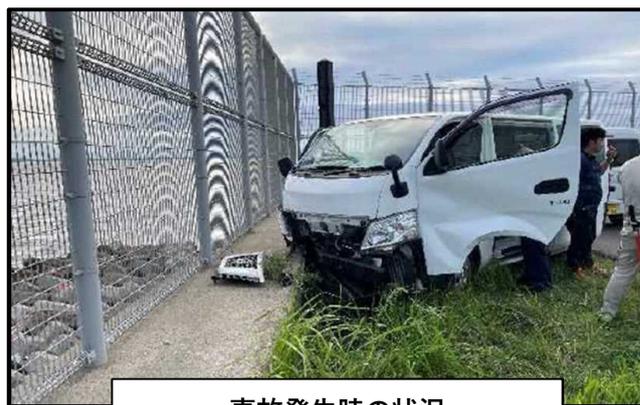
事故発生時の状況

現場作業終了後、現場から場外へ退場するために、場周道路を車両で移動中、運転手がID 識別票を携帯しておらず車内を確認するため、わき見運転をしたことにより、場周柵基礎(パラペット)に衝突し、車内に乗っていた6名全員が負傷した。  
4:45事故発生

- ①ID 識別票の管理が不適切であり、携帯していなかった。
- ②運転中にも拘わらず、身分書(ID)を探したため、脇見運転をおこなった。
- ③空港における制限区域内の運転に不慣れであった。

- ①ID 識別票を首から下げて常に携帯しておくことを再周知、教育する。
- ②脇見運転防止のため、車両の運転中は、安全な場所に車を停車させてから、車中で物を探す事を決まりとし、運転者を含め全作業員に教育する。また、忘れ物がないか乗載備品管理簿を用いて確認させる。
- ③新規入場者、初心運転者に対して、元請職員が認めた経験がある作業員を助手席に同乗させ、危険箇所等を誘導(ナビゲート)する。また、1週間後に制限区域内の運転に問題ないかの確認を行う。

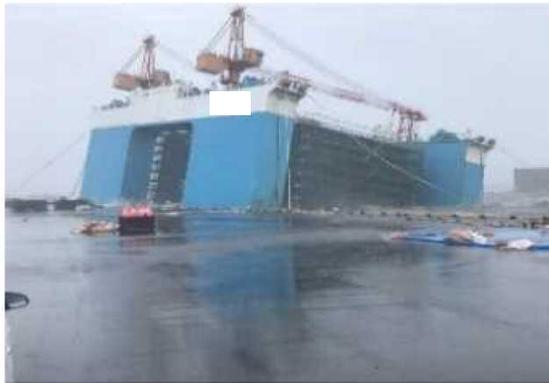
(事故直後)

FD 右舷を護岸から約9m 離れたマウンド法尻に着底させ、FD左舷を着底させたところ、FD ポンツーン部右舷外板は凹損し、右舷船底は中央より船尾側で最大約1.2m突き上げられ圧壊した。  
6:00~8:30頃 船底部より接触音(石を押さえつけるような音)を確認したが船底部に異常なし、10:00頃 接触音(石を叩くような音)が変化していたが船底部に異常なし、10:30頃 事故発生

- ①台風来襲時の波浪によりFD が瞬間的に持ち上がり、これが複数回発生し、FD 船底部が護岸捨石と接触した際に凹損および亀裂が生じ、浸水する事態になったものと推定しているところ。
- ②現場条件によりFD が完全着底できず、斜めに着底させた事により揚圧力が作用したものと考えられるが、事前にFD 着底対策の検討を実施しておき、浮き上がり防止のために十分なケーソンバラスト注水を実施しておけばFD の浮き上がりを防止できたと思慮する。

- ①台風発生時に伴うFD 被災防止対策については、可能な限り工事発注段階から台風期である7月~9月を除いた工期設定を行う。なお、やむを得ず台風期を跨ぐ工期設定を行う場合は、現場養生方法を詳細に施工計画書に明記するとともに台風発生時並びにその後の発達状況に応じて指定港へのFDの避難又は港内での係留等の対応を図り、再発防止に努める。
- ②FDを使用するケーソン製作工事においては、品質確保調整会議にて台風接近時の現場養生内容について受発注者間で協議する。

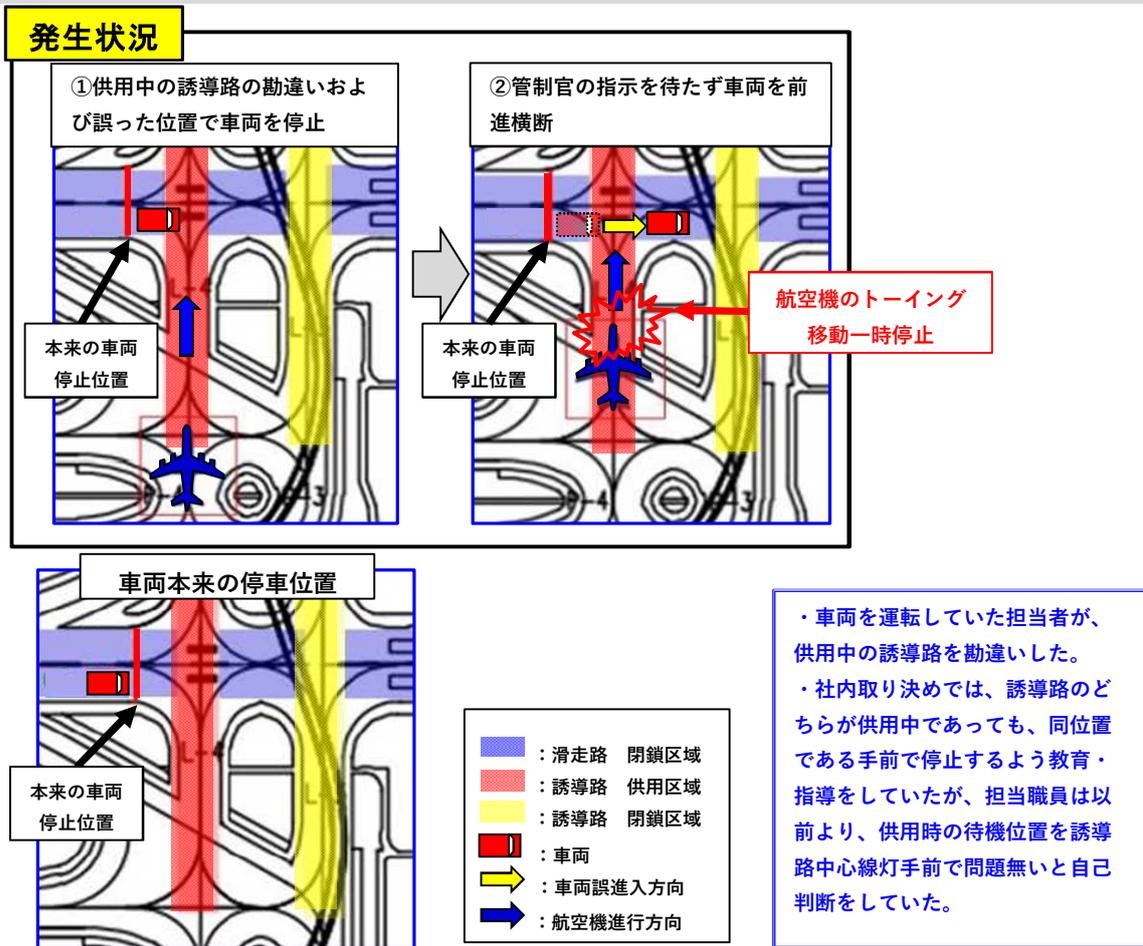
現場での立会業務終了後、事務所に戻るため、供用中であつた誘導路を横断するにあたり、管制官の指示で、誘導路手前で待機したが、誘導路をトーイングで進入してきた航空機と、担当者の車両と近かつたため、担当者自身が、停止位置の誤りに気づき、管制官からの許可を受ける前に、誘導路を横断したため、航空機を一時停止させた。  
0:30現場での立会業務終了・移動開始、0:43事故発生

- ①担当技術者が当日の供用中の誘導路を勘違いした。
- ②担当技術者が社内で取り決めた本来の停止位置を守らなかった。

- ①供用中の誘導路が記載されたチェックリストを確認し、誤りがあれば助言を含め担当技術者に指示指導する。
- ②停止位置については、誘導路灯(T-2型標識灯)を目標とし、他にも誘導路案内標識も利用しその手前で必ず停車する事を再徹底する。
- ③現地にて停止位置目標またその他の標識等を再確認させる。

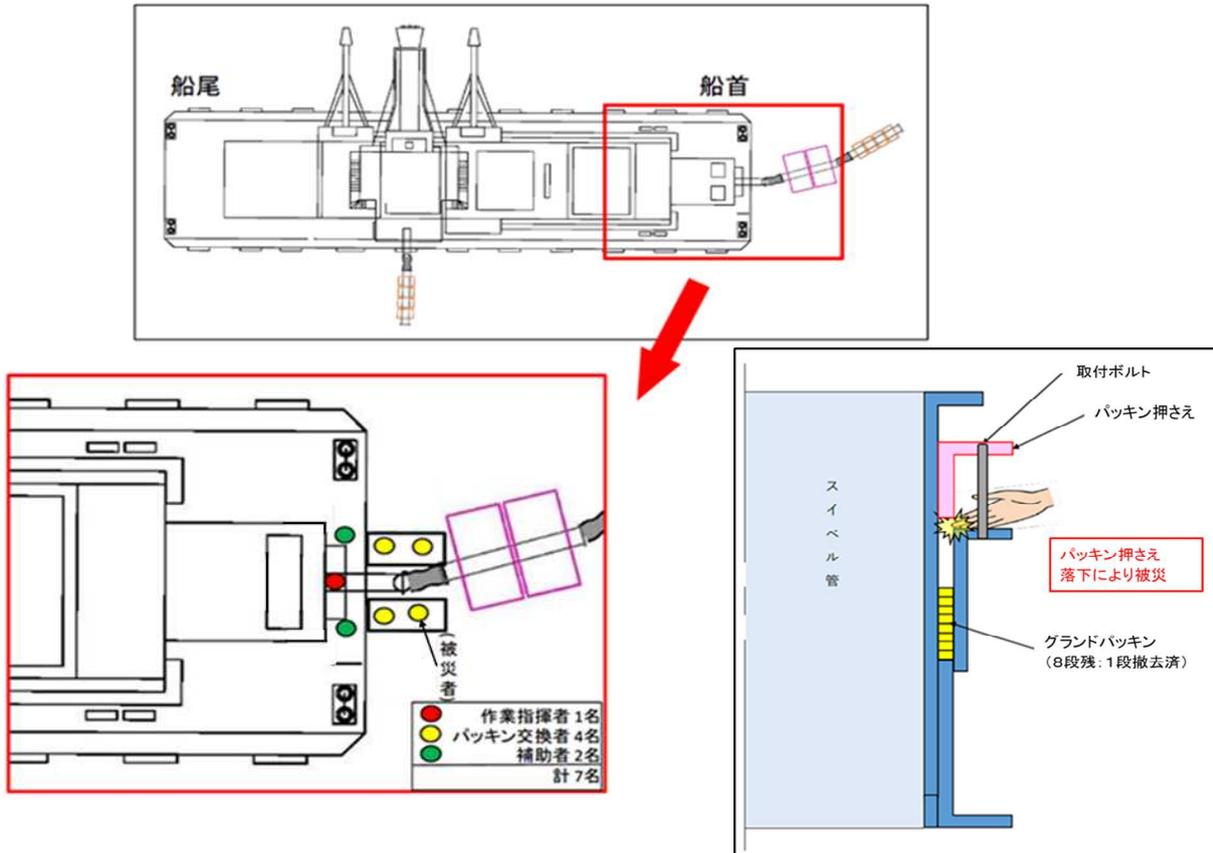
バージアンローダ船の排砂管の接続部の隙間に設置しているパッキン(繊維質のロープ状)を取り外すため、排砂管の接続部にあるパッキンを押さえる鋼製のフランジを持ち上げボルトの上に仮置きし、レバーブロックでフランジを固定する前に船員が手を隙間に入れた際に、船体が動揺したことにより排砂管が回転し、フランジの穴にボルトがはまってしまい、仮置きしていたフランジがずり落ちた。とっさに、手を引っ込めたが間に合わず、左手人差し指の先端が接続部に挟まり負傷した。

- ①フランジをボルト上に仮置した後に回転させる作業において、レバーブロックで固定する前に既設パッキンを取り外そうとしたため、船体動揺により滑り落ちたフランジに挟まれ被災しており、作業手順を守っていなかった。
- ②フランジを回転するときの作業手順書がなく、安全を考慮した作業手順となっていなかった。取付ボルト上にフランジを置いていたが、取付ボルト穴と取付ボルトの位置は約14cm離れていたため、フランジが回転してボルト穴にボルトが入ってしまうことは想定していなかった。
- ③当時は、工事中止基準1.0mよりも高い波高が観測されていたことから、船体動揺による不測の事態が発生する危険性があったが、注意を怠っていた。

- ①フランジの下に常時ナットを取り付け、このナットを回しフランジを持ち上げる方法とする。ナットで支えて作業スペースを確保し、さらにレバーブロックにより固定したことを確認してから交換作業を行う作業手順に変更し、遵守させる。
- ②フランジを回転させるときの作業手順書を新たに作成し、フランジを回転させる際はボルト上に仮置きせず、レバーブロックに固定した状態で、フランジ下部のナットをボルトから外れるまで上げた後、フランジを回転させる手順とする。
- ③波高が高めるときは、船体が動揺して想定していない事象が発生する危険性があるので、極力メンテナンス作業は行わないようにする。どうしても作業が必要な場合は、船体動揺による影響を十分に考慮し、安全を確保した上で実施する。
