事故事例データベース<個票>

No.158

基本情報	人身事故	港湾工事		
工種	09:杭及び矢板	休業日数	24日	
被災者	年令	44才	性別	男
	職種	高級船員	現場経験年数	11年 11月
	被災の部位	03:背部		
被災の性質	04:骨折・01:打撲傷			
災害発生状況	発生日時	令和4年10月2日	災害発生場所	海上
		14時15分頃	天候	1:晴れ
	波高 (m)	1:殆ど波がない(~0.3)	風速 (m/sec)	2:弱風(2~4)
	起因物	08:作業船	気温 (℃)	3:10~20
事故の型	04:飛来・落下物にあたる

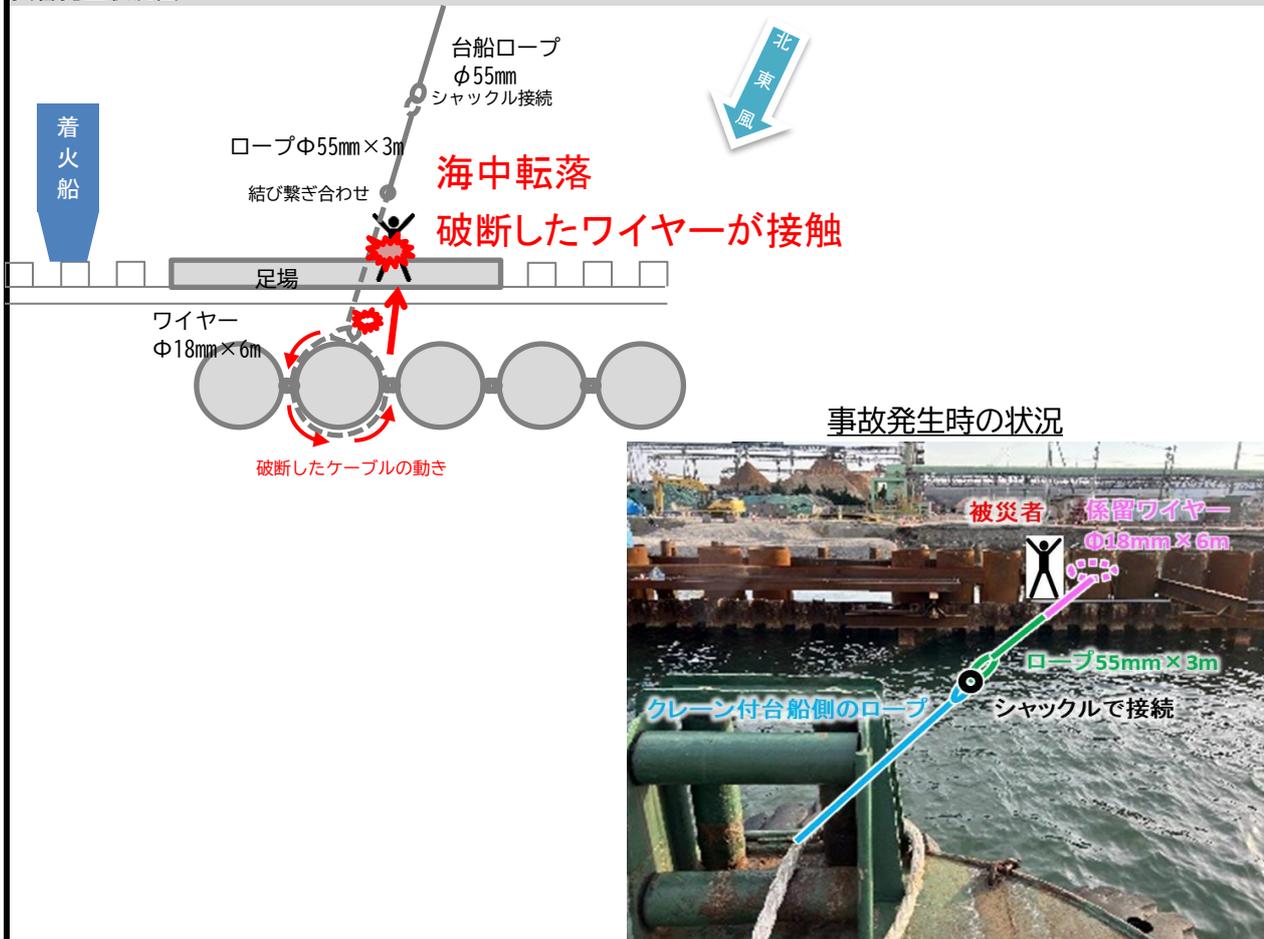
災害発生状況図

当日の作業を終え、クレーン付き台船の係留ロープの解除を行うため、ロープ解除者の回収を担当する着火船の船長(被災者)が、担当外である船首右舷側の係留解除作業を行おうと、ロープの内側の側に立ち入り、係留ロープを繋ぐシャックルからロープを取り外そうとしたところ、打設済みの鋼管矢板に巻き付け設置してあった係留ワイヤーのアイ部分(輪の部分)が破断し、その勢いで鋼管矢板から抜けたワイヤーが着火船船長(被災者)に接触し負傷した。

【係留ワイヤーが破断した】① ワイヤーの管理状況が不適切 ② 安全点検が不十分 ③ 安全性に問題のあるワイヤーを使用 ④ 安全管理に対する意識が企業・現場作業員ともに低かった ⑤ 船舶・機械・工具等の持ち込み時・始業前点検について、さらなる下請けに対する指導が必要 【着火船船長(被災者)が担当外作業をした】⑥ 被災者は担当外の係留ロープ解除作業を行おうとした ⑦ 被災者は係留ロープ付近が危険な場所であることを認識しつつも、ワイヤーを外せるタイミングだと勘違いした ⑧ 危険場所における安全教育が不十分 ⑨ 安全教育訓練のさらなる下請けに対する指導が必要

【係留ワイヤーが破断した】① 工事に使用する機械・装置・工具・用具の一覧表を作成・事前に確認、一覧表を適切に保管 ② 日々のミーティング時に当日の使用機械・器具の点検者を周知、日報・作業手順書の記載内容の見直しを行う ③ 使用の可否の判断は、元請け・下請けの現場代理人、監理技術者(主任)技術者または職長・船長等責任のある者 【着火船船長(被災者)が担当外作業を行った】① 現場作業員がしっかりと自分の役割を認識 ② 日々のミーティング時に当日の役割分担を周知、日報・作業手順書と記載内容の見直し ③ 安全管理に対する基本的な認識を説明し理解させる ④ 施工計画・作業手順書を再周知、作業指示遵守

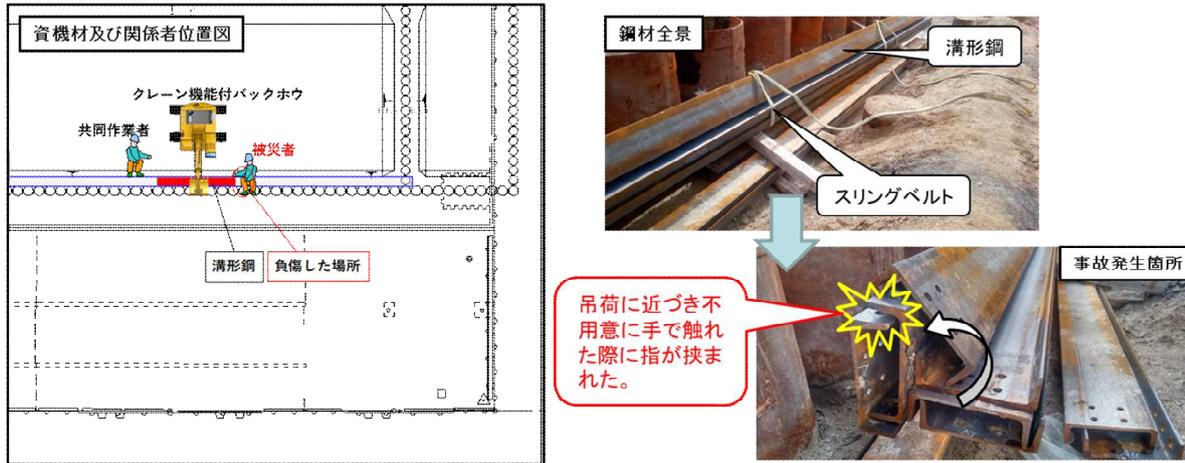
【事故発生状況図】

①担当工事外の者が、当日作業予定に無い作業を行った。内、機械運転者については、無資格であった。②非定常作業実施に対する作業手順の周知徹底が不十分であった。③溝形鋼(起因物)の仮置き状況に不備があった。④吊荷作業の作業標準に対する指導が不十分であった。

令和4年度 工事関係者事故 発生概要	
工事の概要	土工
事故発生日時	令和4年10月7日(金) 8:25頃 天候:晴れ
被災者	男性(47歳、作業員、経験年数23年)
事故発生状況	鋼材仮置き場の不陸が気になり、当日作業のついでに均そうと考え、鋼管矢板背面に仮置きしてあった溝形鋼を移動させるため、クレーン機能付きバックホウで鋼材をスリングベルトで絞り込んで束にしようとしたところ、鋼材の一部が横向きから縦に起き上がった。被災者は荷が振れるのを防ぐため咄嗟に手を差し出したところ、鋼材間に左手薬指を挟まれ負傷した。被災内容:左薬指指先部切断

①②非定常作業が発生した場合は「作業変更時(非定常作業他)の打合せフロー」に基づき打合せを実施することについて指導を行う。元請職員は午前・午後各2回以上安全巡視を行い、当日の作業指示書及び作業手順書・各作業計画書通りの作業が実施されているか確認する。無資格者が作業しないよう再度指導を行う。③束吊りにした時にズれる様な形状の材料は、固縛した状態で仮置きする。資材関係は、作業支障及び他工作物等と干渉しない安全な場所を決めて置き、看板等で明示する。④吊り作業時は、クレーン安全運転及び玉掛け作業の作業標準に対する指導を行い、遵守するよう徹底させる。資格者であっても担当外の作業はさせないよう指導を行う。

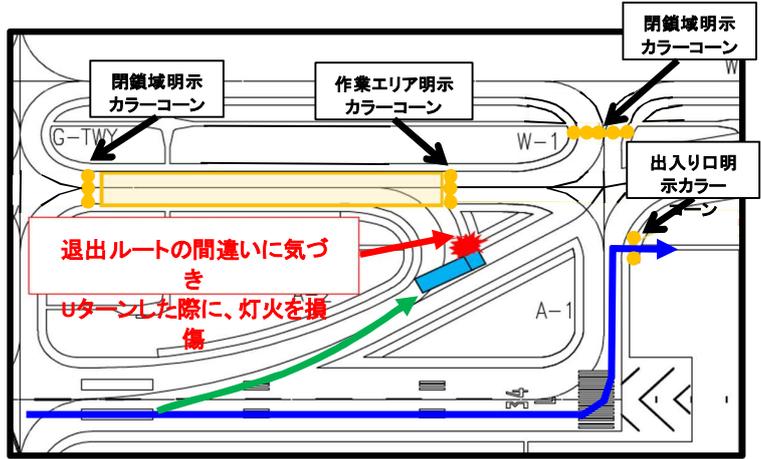
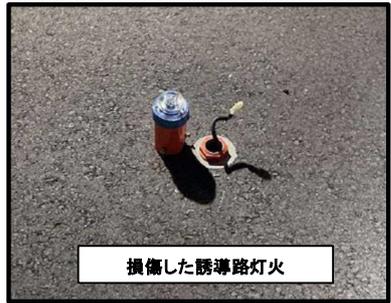
災害発生状況図

被災経緯
 ・作業終了後の車両退場の際に、先頭を走行していた大型車両(トレーラー)の運転手が、作業エリア明示のカラーコーンを出入り口明示のカラーコーンと誤認し、退出ルートとは違う誘導路へ誤進入し、慌てて正しいルートに戻る際に旋回したところ誘導路灯火を損傷させた
 3:00事故発生

事故要因
 ①運転手は現地の状況が理解できておらず、説明用の図面は「経路と出入口」のみが描かれた図面であったため、運転手は、作業エリア明示と出入り口にある赤色カラーコーンを誤認識し、退出ルートを逸脱した。
 ②新規入場時教育に退出ルートを逸脱した場合は、その場で停車してJV 職員または1次協力会社に連絡をする事をルール化していたが、周知徹底されていなかった。
 ③先頭車両がルートを逸脱した場合に、後続の車両がルートを逸脱した車両へ連絡し、停車させる手段がなかった。
 ④ルートを逸脱した際、慌てていたため周囲を確認せずにUターンした。

事故防止対策
 ①車両入場だけでなく退場の車列においても車列表を作成し、不慣れな運転手かを確認し、車列の先頭はベテラン運転手とする。
 ②「経路と出入口」の記載に加え、曲がり角の目印を記載した「入退出マップ」を新たに作成し、車内に装備させる。
 ③新規入場時教育だけでなく毎月の安全教育訓練においても、入退出ルート(場内ルールも含む)を十分理解させる再教育を行う。
 ④先頭車両がルートを逸脱した場合に備えて、先頭車両と最後尾車両を無線連絡出来るようにしていたが、携帯電話を使用し全ての車両においても連絡が取れるように冗長化する。(電話に出る場合は車両は停止させる)
 ⑤大型車両(トレーラー)バック時の誘導者の配置に加え、Uターンする際にも、必ず誘導者を配置する。(上乘せルール)

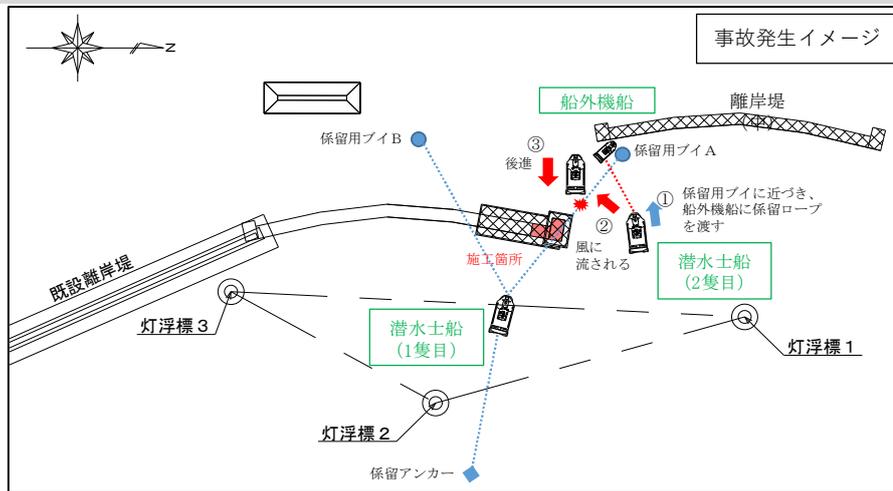
災害発生状況図

係留展開完了間近の潜水士船1隻の係留ロープに係留作業を開始した潜水士船1隻が乗り上げ、係留作業を開始した潜水士船1隻が一部破損、船尾側から浸水が始まり、転覆した。
 8:00 潜水士船2隻が出港、8:10 作業箇所に潜水士船2隻が到着、潜水士船の係留作業を開始、8:20 事故発生

- ①1隻目の係留が完全に完了する前に、2隻目の係留作業を開始した。2隻目の係留作業を開始した際、1隻目の係留ロープの位置確認が不十分であった。
- ②現地の気象条件の変化を想定した対策を講じることができなかった。

- ①2隻以上の潜水士船の係留を行う場合は同時に作業を行わず、先行している潜水士船の係留が確実に完了したことを確認し(前方係留ロープが緊張していることを確認)、その後、相互確認をした上で係留を開始する。
- ②潜水士船で作業する際は、風で船が流されないように、船尾アンカーを適切な位置に投入してから前方の係留ロープを取り付ける。潜水士船の係留ロープの位置が認識できるように、左右係留ロープに5m間隔で蛍光色(ピンク)のリボンを取り付ける。

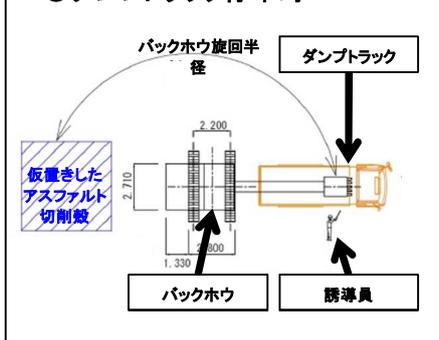
○ダンプトラック停車時

・仮置きしたアスファルト切削ガラの搬出作業時において、バックホウにてダンプトラックへアスファルト切削ガラの積み込みを行うためにバックホウを旋回させたところ、バックホウの後部(カウンター)がダンプトラック荷台後方と接触し、ダンプトラックの運転手が負傷した。
5:30事故発生

- ①アスファルト切削殻・バックホウおよびダンプトラックが直線状になる配置となったため、アスファルト切削殻を積み込む際にバックホウが、180度旋回しなければならなかった。
※バックホウ後部(カウンター)は、バックホウの旋回中心に対して、運転席より3m程度張り出しているため、通常より近づきすぎたダンプトラックに旋回時接触した。
- ②切削ガラ運搬作業におけるバックホウとダンプトラックの配置が作業手順書に明記されておらず、作業手順が定まっていなかった。

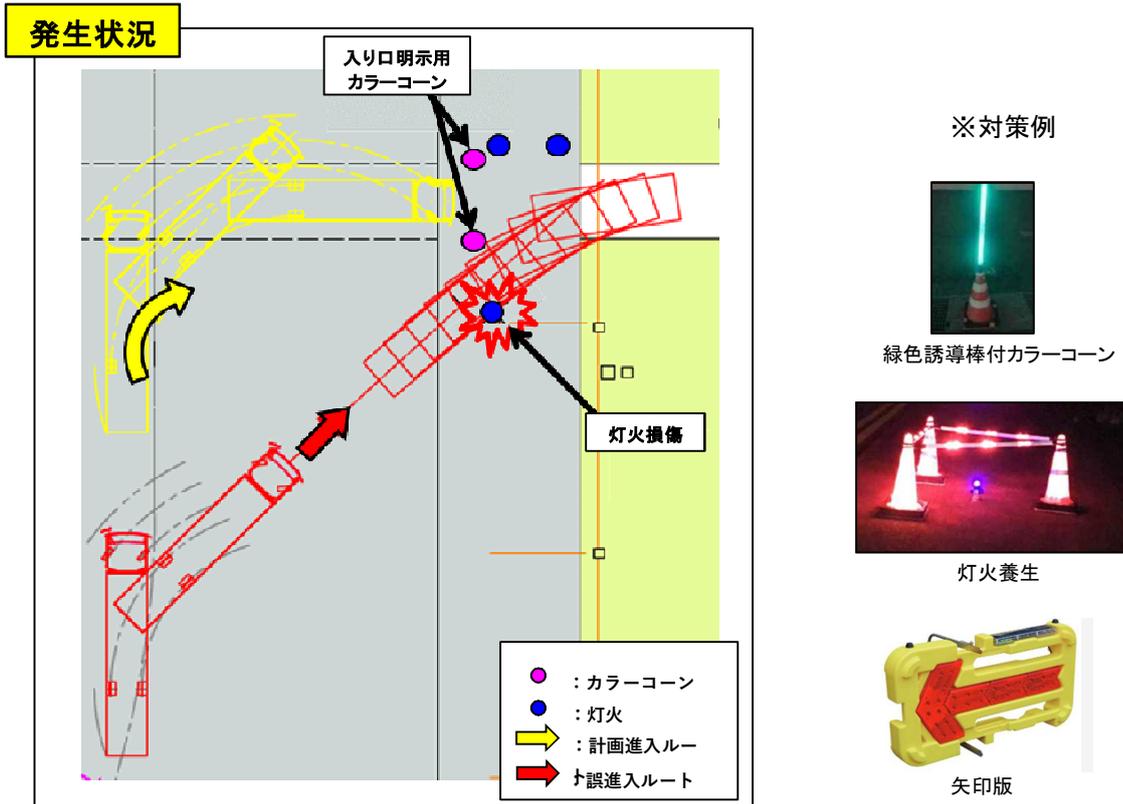
災害発生状況図

・車両運搬車(セルフローダー)が待機していた場所から、誘導路を経由して保安道路への入口へ進入する時に、入口右側の灯火に車両を接触させ灯火を破損させた。
3:00事故発生

- ①「先導車の次に、車両運搬車(セルフローダー)が4台続くことになっていたが、走行順番(車列)を決めていなかったため、出発判断が遅れ、先導車との距離が空いてしまった。
- ②先導車との距離が空きすぎたため、車両運搬車(セルフローダー)の運転手は、前方を注視しすぎて、走行路周辺の灯火への注意を失念し、通路明示(カラーコーン)の外側を走行した。
- ③設置していたカラーコーンの標示(発光色)が、保安道路出入口標示として分かりづらかった。また、カラーコーンの間隔が狭く大型車両が通りづらかった。

- ①現場入退場時に、走行順番(車両運搬車(セルフローダー)の車列)を朝礼時に指定し、移動時は、指定した走行順番を徹底する。
- ②先導車は、15km/h 以内の速度で走行し、後続車両との距離を確認しながら誘導する。また、曲がり角や分岐等では特に後続車に通行経路が明確になるよう、徐行で誘導する。
- ③保安道路の出入口は設置間隔を広げるとともに、標示を緑色誘導棒付カラーコーンとし、矢印板(反射)と灯火養生表示も新たに設置する。

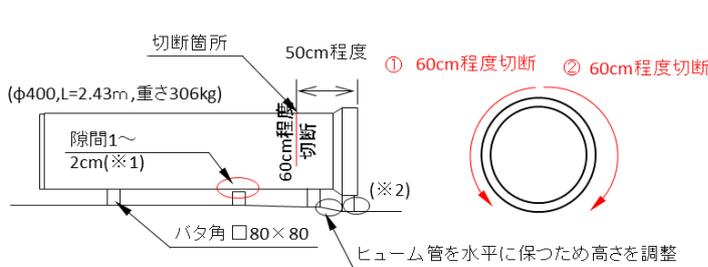
- ①ヒューム管の片面を天端から下に向かって約60cmをエンジンカッターで切断。
- ②切断した反対側を天端から下に向かって約60cmをエンジンカッターで切断。

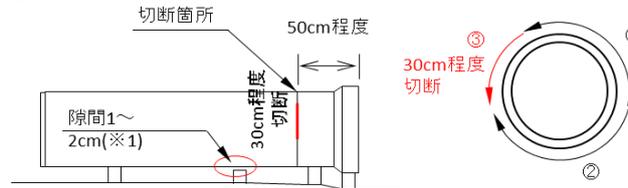
- ③ヒューム管を回転させて未切断部を横に向け、上から下に向けてエンジンカッターで切断。

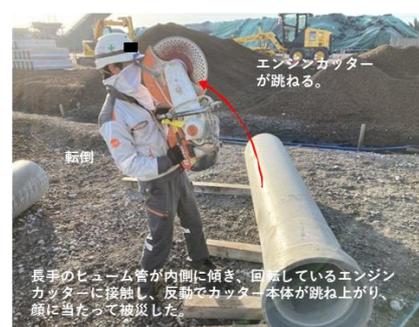
○キックバック状況(再現写真)

- ①ヒューム管の設置および固定方法が不適切であったこと。
- ②作業手順書の記載内容が具体性に欠けていたこと。
- ③当該作業に対する安全指導が不十分であったこと。

- ④切断完了の瞬間、長手のヒューム管が内側に傾き、回転しているエンジンカッターのブレードに接触、その反動でカッター本体が跳ね上がり(キックバック)、顔に当たって被災。

※1 ④で長手ヒューム管が内側に傾いていることから、バタ角材(台木)とヒューム管の間に隙間が1~2cmあったと考えられる。

①元請、1次下請、2次下請が参加した事故再発防止対策会議において、キックバックの具体的発生要因を把握した上で、防止するための「新たな現場ルール」を決定し、1次下請が作業手順書を改訂。②工事再開前には、1次下請が2次下請に対し、改訂した作業手順書の教育を実施する。③工事再開後、当該作業を実施する際は、1次下請は、2次下請の「新たな現場ルール」厳守状況を確認する。④元請は、工事再開前に、当該作業に従事する作業員全員に、今回の事故事例・原因・再発防止対策の説明・再教育を実施する。また、新たに当該作業に従事する関係者へは新規入場者教育時に同様の教育を実施する。⑤元請は、現場巡視において、新たな現場ルールの遵守状況および1次下請のチェック実施状況を確認し、工事安全日誌に記録を残す。

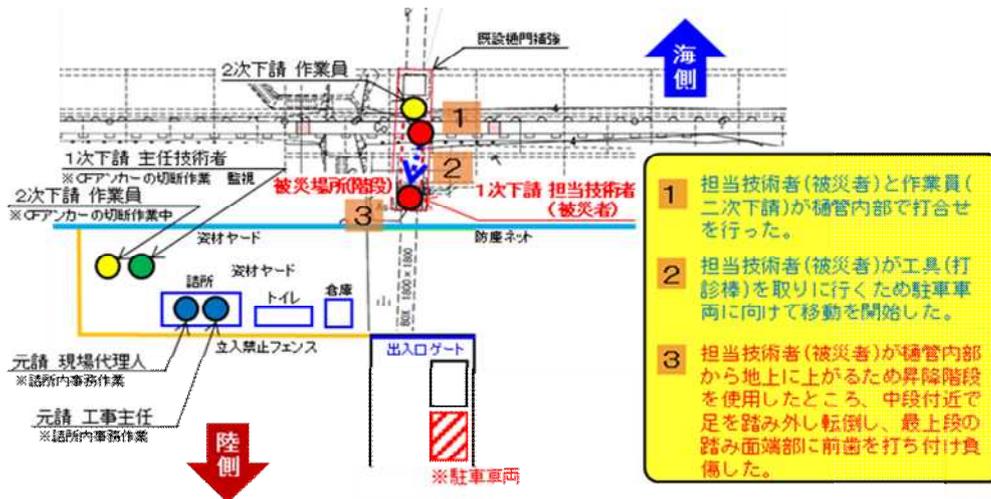
最上段の踏み面端部に前歯を打ち付けた。

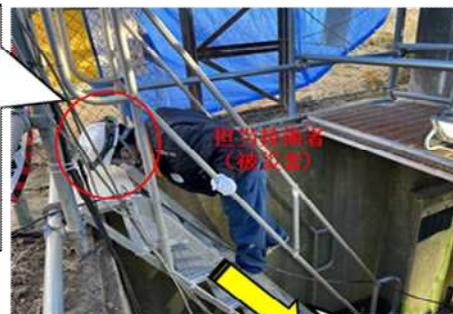
- 被災者が、樋管内部から地上へ上がろうと昇降階段を使用した際に、足元への注意が疎かな状態(考え事をしながら)で昇降階段を上った。
- 昇降階段周辺には、足元注意等の注意喚起看板等の措置が施されていないかった。
- 被災者が、昇降階段を上ることに集中していなかったことから、踏み面への足の掛かりが少なかった。

中段付近で踏み外した。

- 階段使用時における足元への注意喚起は、ヒューマンエラー及び安全意識の低下を招かないよう継続的に朝礼・現場巡視時に実施する。
- 足元注意・転倒防止等の注意喚起の看板等を階段出入口に掲げる。
- 踏み面への注意を促すため、視認性向上テープ等の対策を施す。

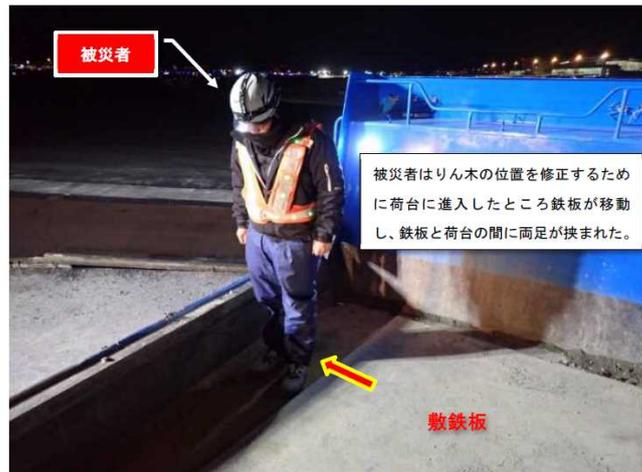
災害発生状況図

バックホウオペレーターは荷下ろしした敷鉄板位置を微調整するため吊り具に荷をかけた状態であったが、被災者(合図作業/玉外し作業の作業員)はバックホウオペレーターが荷下ろしを完了しない為(吊り荷物のテンションを緩めない為)、りん木の位置を修正しようと荷台に立ち入った。立ち入った瞬間、鉄板が横滑りし被災者の両足が鉄板と荷台の間に挟まれた。
22:45 被災者作業開始、22:52 事故発生

- ①合図者(作業者と同じ)の誘導により積み込み作業を実施したが、積込完了時の合図、荷台に立ち入る合図の取り決めがなかった。
- ②5cm×5cm×70cm程度の大きさのりん木は、その軽さに起因して、吊り降ろされた敷鉄板が触れた程度で位置ズレを起こすことから、その位置調整に際しては、作業員の挟まれリスクが生じていた。
- ③オペレーターは敷鉄板を一旦荷台に着地させたが、フックが下の鉄板に挟まっていると思い、吊り具に荷をかけ左に微調整しようとしていた。
- ④作業手順書に敷鉄板の運搬車(車種)についての記載がなかった為、敷鉄板の運搬を10tダンプトラックで行った。

- ①作業手順書に敷鉄板の運搬車(車種)についての記載がなかった為、敷鉄板の運搬を10tダンプトラックで行った。また、オペレーターは荷下ろし完了時はクラクションを1回鳴らす。再度巻き上げをする際はクラクションを2回鳴らし、合図者の誘導に従い作業する。
- ②りん木の位置調整に際しては作業員の挟まれリスクが生じることから、敷鉄板を互い違いに運搬車へ積み込むことで吊りフックのクリアランスを確保し、使用するりん木の数を最低限にとどめる。また、荷台と敷鉄板が接する箇所については、フックのクリアランスを確保する観点からりん木を使用せざるを得ないが、長尺のものを使用することで重量化を図り、位置調整(手直し)が発生する可能性の低減を図る。
- ③作業手順書に敷鉄板の運搬(運搬車種やりん木の使用等)に関する事項を追加する。また、敷鉄板の運搬は低床の運搬車で行う。

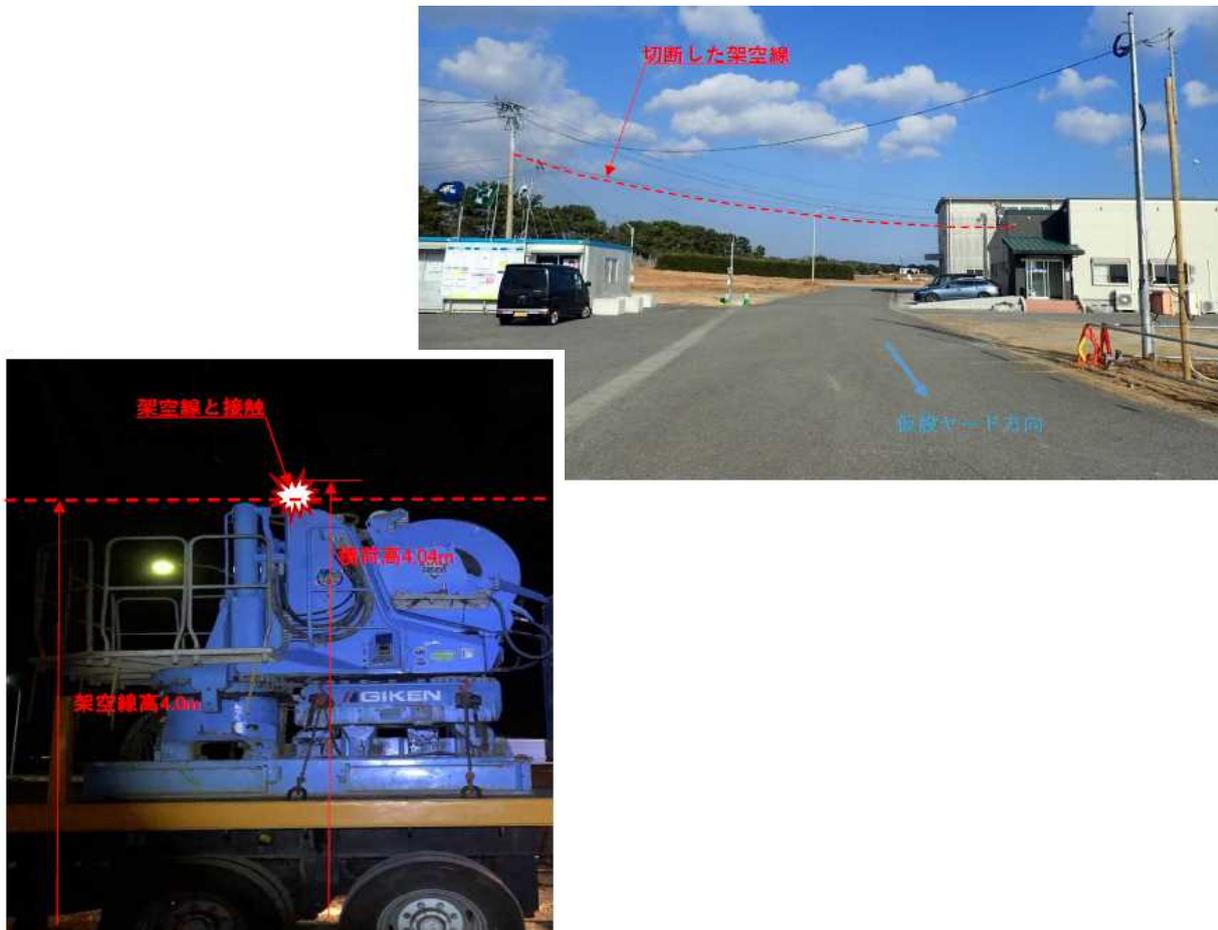
災害発生状況図

工事で使用する鋼矢板圧入機械を仮設ヤードへ搬入する際に、ヤード入口付近に配線されていた架空線と車両に積載された機械の一部が接触し、架空線を切断した。

- ①搬入は同一運転手で行っており、初回搬入時(サイレントパイラー)は高さ確認を行い、3.8m以下であることを確認した。今回搬入(クラッシュパイラー)機械が前回と同形状の機械と思い込んでいたため積荷の高さ確認をしていなかった。
- ②運転手は初回機械搬入時架空線下を接触せずに通過できたため、荷積みが変更になっても同形状な機械なので接触しないとの思い込みがあった。しかし、クラッシュパイラーの高さはサイレントパイラーより25cm高く、切断箇所の荷積み高は4.04mで架空線高4.0mを4cm上回っていたため接触して切断した。

- ①機械運搬業者(2次下請)は事前に積荷の高さ(機械高さ+車体の高さ)をカタログ寸法より積込高さを確認し計測する。その後、機械搬入管理表及び計測確認写真を下記による連絡系統図のとおり連絡(メール送付)を行い、元請職員からの承諾連絡(メール)を2次下請業者が確認後出発する。
- ②機械搬入業者は、高さ3.80m以下(積荷と車両の高さ)になるよう車両を選定し使用する。
- ③元請職員は、ハザードマップ内容の再周知及び、架空線位置には注意喚起の看板を設置する。

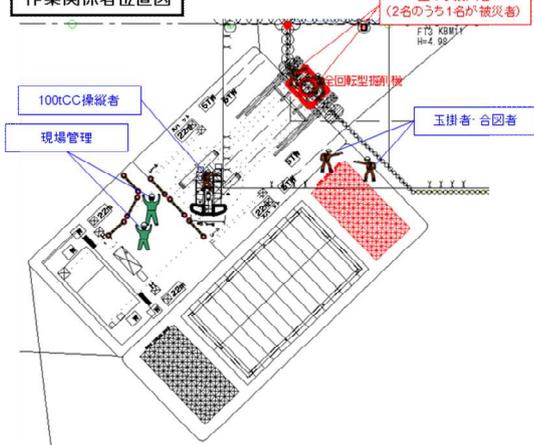
作業関係者位置図

令和4年度 工事関係者事故 発生概要	
工事の概要	置換工
事故発生日時	令和5年1月19日(木) 10:20頃 天候:晴れ
被災者	男性(53歳、作業員、経験年数28年)
事故発生状況	鋼管矢板打設のための先行掘削において、置換材(碎石M-40)を詰めた大型土のうを全周回転掘削機上へクレーン運搬し、吊り上げた状態を維持したまま大型土のう袋下部をガス切断して大型土のう内の碎石をケーシング内に投入する作業を行っていた。被災者が、大型土のう袋下部をガス切断しようとした際、大型土のう袋の中間部分が破れ、土のう内の碎石が被災者の右手首に落下し、碎石とケーシングの間に右手首をはさまれ負傷した。 被災内容:右橈骨遠位端骨折、右尺骨遠位端骨折

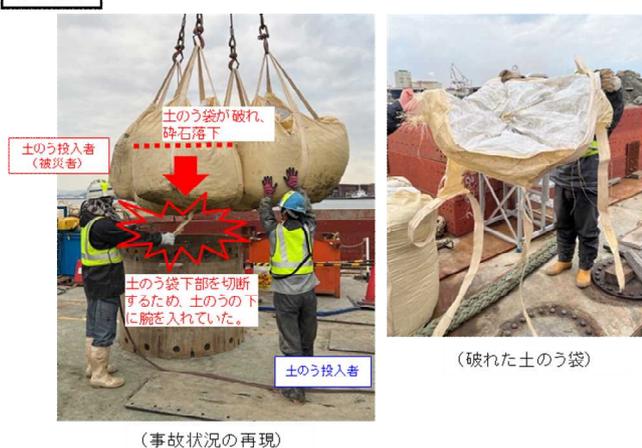
作業全景

①大型土のう下部を切断するために、吊荷の下に腕を入れた。②クレーン災害防止に係る基本的なルールを遵守して作業手順の作成が出来ていなかったこと。③作業手順に大型土のうが作業中に破れる可能性を考慮していなかったこと。

①置換材投入方法を、吊荷の下に腕を入れない作業方法(土のうを側面から切断する方法)とする。一方、ガスバーナーを持った人間が移動することになり火傷のリスクも高まるので、相互の作業員の安全確認を徹底させる。②全てのクレーン作業において3・3運動を徹底し、絶対にクレーンの下に作業員が入らないよう厳守させる。③大型土のう製作時・積込時・投入時において、大型土のう下部の擦れ防止のためのブルーシート養生、先行掘削作業中のハンマーグラブ通過ラインのブルーシート養生及び目視確認を徹底させる。

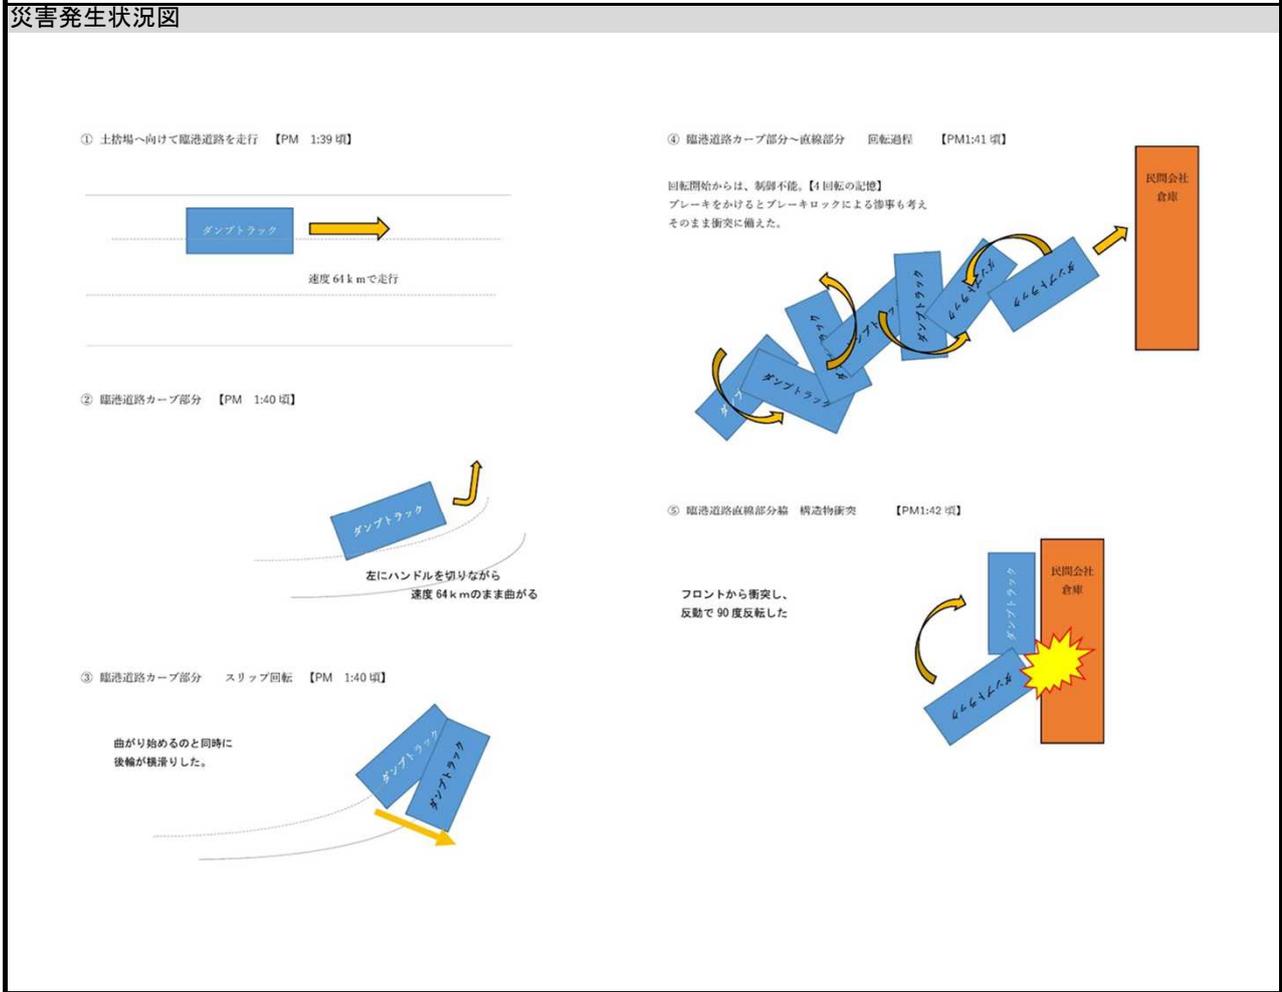
事故要因
 ①凍結した臨港道路のカーブにおいて、法定速度(60Km/h)を超過したまま減速せずにハンドルを切りカーブに進入した。
 ②①により、後輪が横滑り(スリップ)。ダンプトラックは制御不能のまま回転(4回転)しながら道路沿いの建物(倉庫)に衝突し停止。
 ③被災者(運転手)が軽いむちうちを負った。

事故防止対策
 ①運転手に対して、運行経路危険箇所マップを作成・更新のうえ、雪面における危険性と、カーブ前の減速、法令規定(法定速度)の遵守に関する安全教育を行う。
 ②日常点検においてスタッドレスタイヤの溝、製造年を確認する等、作業条件に適合した機材を使用させる。
 ③転手に焦りを生じさせない様、路面状況・交通事情等により1日の運搬回数を柔軟に見直し・指示する。

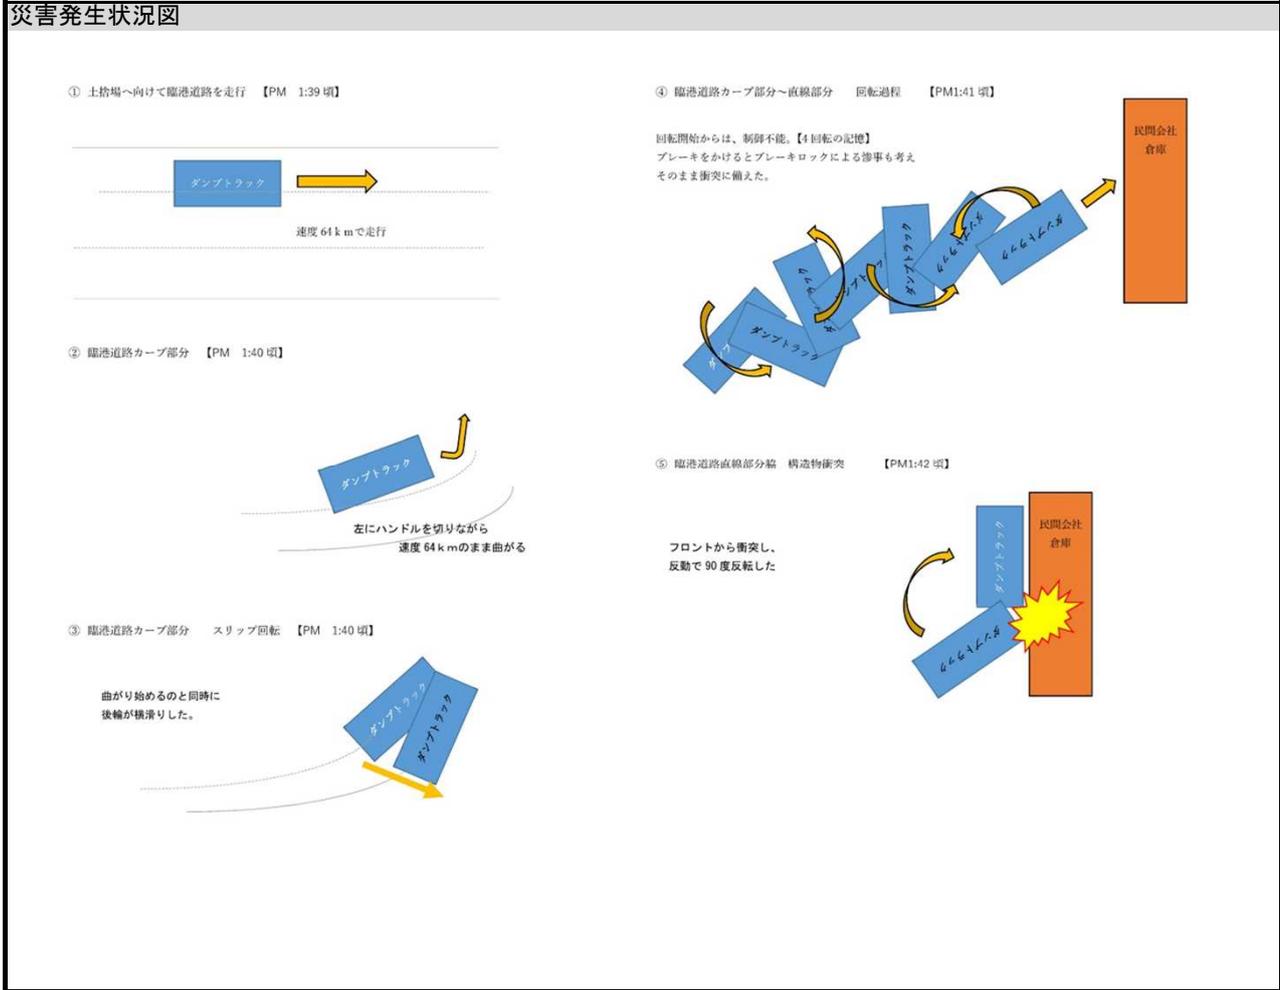
事故要因
 ①凍結した臨港道路のカーブにおいて、法定速度(60Km/h)を超過したまま減速せずにハンドルを切りカーブに進入した。
 ②①により、後輪が横滑り(スリップ)。ダンプトラックは制御不能のまま回転(4回転)しながら道路沿いの建物(倉庫)に衝突し停止。
 ③倉庫壁の一部を損傷させた。

事故防止対策
 ①運転手に対して、運行経路危険箇所マップを作成・更新のうえ、雪面における危険性と、カーブ前の減速、法令規定(法定速度)の遵守に関する安全教育を行う。
 ②日常点検においてスタッドレスタイヤの溝、製造年を確認する等、作業条件に適合した機材を使用させる。
 ③転手に焦りを生じさせない様、路面状況・交通事情等により1日の運搬回数を柔軟に見直し・指示する。

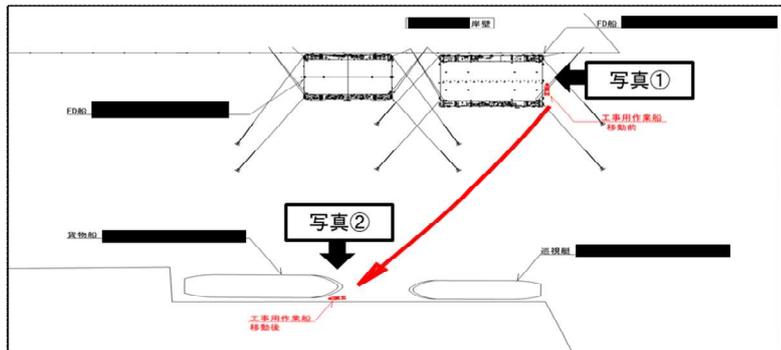
事故発生状況(平面図)

FDに係留していた工事作業船の係留ロープが破断及び外れたことで、工事作業船が移動し対岸に係留していた貨物船と岸壁の間に挟まれていた所を海上保安部巡視艇乗組員が発見。両船舶の保有者立会の下、現場確認を行った結果、貨物船と工事作業船の接触による物損が確認された。
令和5年2月7日未明 事故発生

- ①作業手順書において、工事作業船は作業終了後、荒天時も静穏かつ安全な係留が可能な「A地区物揚場」に係留することとしていたが、FD横に夜間係留させたことで風浪被害を受けてしまった。
- ②夜間係留時に、FDの係留ビット等ではなく、安全柵に係留してしまった。

- ①工事作業船は、作業終了後、「A地区物揚場」へ係留することを厳守する。また、工事作業船の作業実施日は、作業終了後に係留状況を写真で確認し、チェック表へサインする。
- ②元請のB事業所に所属する安全環境部専門部長、安全担当による特別安全パトロールを直ちに実施し、その後も、毎月安全パトロールを実施し、設備の点検や再発防止対策の実施状況について確認し、その結果を都度当局に報告する。
- ③各連絡系統間における事故の第一報が各々の事故詳報把握後に行われたことで、発注者への第一報にも時間を要す結果となったことから、各連絡系統間における緊急時の第一報は事象発生を確認した時点で連絡するよう、元請のB事業所に所属する安全環境部専門部長から現地の元請職員、下請職員へ教育を行い、初動体制の強化を図る。

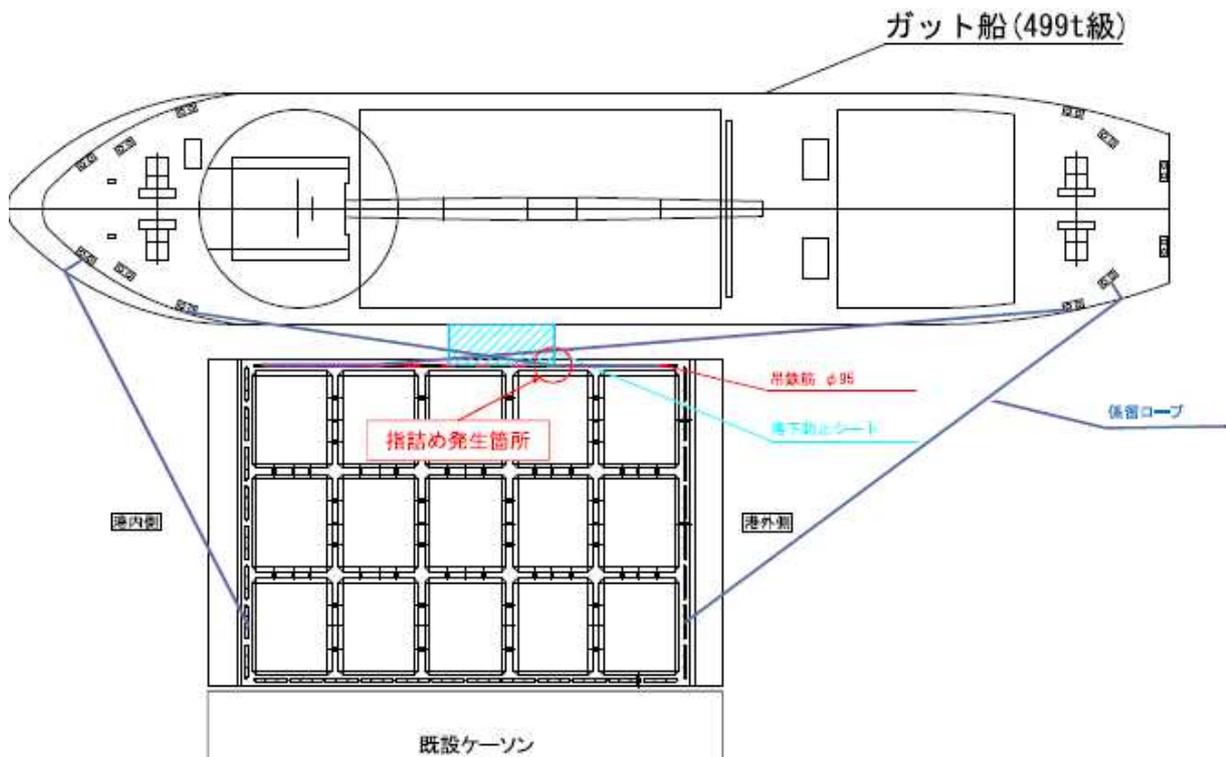
災害発生状況図

ケーソン中詰砂投入に先立ち、ガット船係留後、中詰砂落下防止シート固定時に、既設ケーソン吊筋と係留ロープに右手指先を挟まれ負傷。9:00朝礼、9:45ガット線係留開始、10:00砂落下防止シート展開開始、10:15災害発生
 警察・・・11:00現場検証、事情聴取(業務上の過失なし、事件性なし)
 海保・・・12:00現場検証、事情聴取(業務上の過失なし、現場保存の必要なし)
 労基署・・・疾病に関する書面手続きを進めるようにとの指示(11:20)

①ガット船(499t級)を係留後、砂落下防止シートを設置する際、シート端部に設置しているパイプを船員からケーソン上の被災者に直接受け渡したため、シートが風に煽られバランスを失い、咄嗟にケーソンの吊筋につかまりバランスを保とうとした。その際にガット船が動揺し、係留ロープと吊筋間に指を挟み被災した。

- ①ガット船係留後、ゴムレットをガット船から投げ渡してもらい係船ロープと離隔がとれる場所で固縛ロープ(L≒30m程度)を受け取る。受け取った固縛ロープを利用して砂落下防止シート展開する。
- ②展開後、固縛ロープ長を調整し、砂落下防止シートが所定の位置に来た時にロープを係留で使用している吊筋に固縛する。

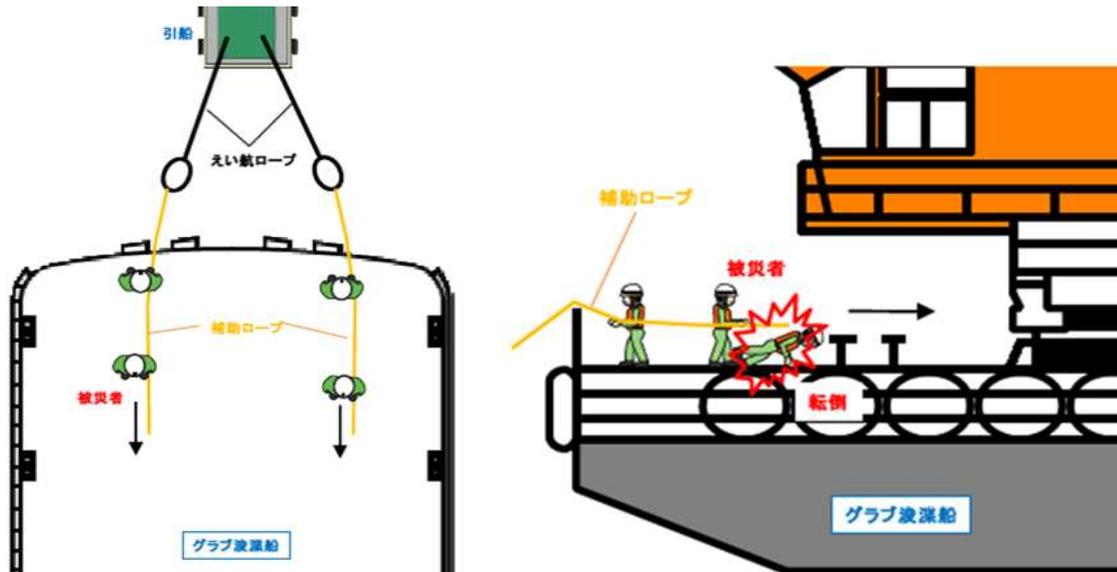
災害発生状況図

浚渫船の甲板が凍結していたことから、滑り転倒防止のため、午前6時に融雪剤を甲板全体に散布したが、当日は外気温が-17.8℃と冷え込みが厳しく、融雪剤によって溶かされた氷が再度凍結し、その状態のまま午前7時に作業を開始した。そして、午前7時20分頃、浚渫船を施工箇所へ移動させるため、引船のえい航ロープを浚渫船上で引っ張り上げていたところ、足を滑らせて前方へ転倒し、左肩を強打して脱臼した。6:00甲板上へ融雪剤を散布、6:50KY活動、7:00作業開始、7:20災害発生。

- ①作業開始1時間前に融雪剤を散布し、滑り防止を行っていたが、甲板上の凍結に関する点検方法や責任者が明確でなかったため、作業前に再凍結していたことを見逃し、足下が滑りやすい状態で作業を行っていた。
- ②船員は「融雪剤を散布したことで凍結が解消され、滑りずらくなっている」という思い込みがあった。また、浚渫作業が終盤を迎え、これまで何度も行っていた作業であり、危険な状況に会うこともなかったことから、船員に慎重さが不足していた。
- ③使用していた融雪剤(塩化カルシウム)は、融雪効果が高く、即効性を有しているが、凍結防止効果の持続時間が他に比べて短い材質であった。

- ①朝礼後の作業開始直前に、職長(船団長)が甲板上の凍結状況を確認し、凍結が確認された場合は、氷の除去と融雪剤の散布を船員に指示する。職長の再点検後に船上の主任技術者へ報告し、最終確認を受けた後、作業を開始する。
- ②融雪剤に対する過信や繰り返し作業による慢心を無くすため、冬期間の現場は滑りやすいという認識を各船員が持つよう安全教育を行う。また、朝礼時には、元請職員(主任技術者)が凍結による転倒防止に関する注意喚起を行う。
- ③融雪効果は低いですが、凍結防止効果の持続性が長い塩化ナトリウムが含まれた凍結防止剤を融雪剤と同時に散布することにより、融雪剤の効果をより持続させて、再凍結を防止する。

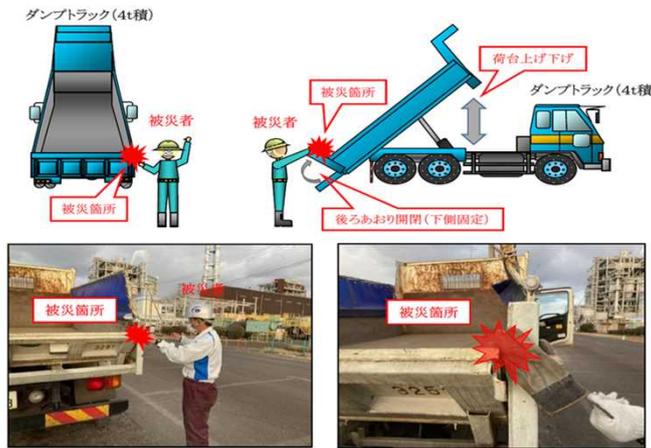
事故発生状況

土砂埋戻し作業中、ダンプトラック(Lゲート式)にて土砂を荷卸した後、「後ろあおり」の締まりが悪かったため、荷台の上げ下げを被災者が指示していた。その際、被災者が荷台の「右側あおり」に手をかけていたため、荷台が下がるのに連動して閉まる「後ろあおり」と「右側あおり」の間に指を挟まれた。
8:00 作業開始、11:20 事故発生

- 被災者はダンプトラックの荷台の「後ろあおり」が締まりが悪いことを改善するため、ダンプトラックの「右側あおり」に不注意で手をかけてしまった。【油断・不注意】
 - ダンプトラックの作業中(荷台上げ下げ時)に、被災者がダンプトラックへ手をかけられる位置に入っていた。【不安全場所への立ち入り】
 - ダンプトラックの「後ろあおり」がLゲート式であり、荷台がある角度になると急に締まる特性になっていることを被災者が把握していなかった。【機械特性の把握不足】
 - 被災者は作業指揮をとるべき立場であり、非正常作業中(ダンプトラックであおりに詰まった土砂を荷台の上げ下げで除去作業中)であれば更なる注意が必要と認識すべきであったにもかかわらず、作業中のダンプトラックへ近づくと等、危険予知力が不足していた。【危険に対する認識不足】
- ※本作業の定常作業とは「土砂積み込み・運搬・荷下ろし」と一般的な作業サイクルを言う。
⑤非正常作業が定常作業の作業サイクル完了時(土砂の荷下ろし作業完了時)で発生したことから、被災者に気の緩みが生じてしまった。【油断】

- 作業中のダンプトラックへ合図者や作業員が近づく行為は基本禁止し、合図者や作業員が誤ってダンプトラックの作業エリアに立ち入ることのないよう、作業エリアの境界部には物理的な境界(バーやトラロープ等)と注意喚起版を設置し、日々の作業開始前に作業主任者がそれらの配置確認を行う。【不安全場所への立入禁止の徹底】
- ダンプトラックのあおりに土砂が詰まった場合で、やむを得ずダンプトラックに近づく必要が生じた際は、荷台を下げて水平状態になってから、必ずダンプトラックのエンジンを停止させ、作業主任者の指示のもと、予め準備しているスコップ・ホウキ等の道具で土砂除去を行う。また、これらのダンプトラックの可動部へ人体が直接触れない対処方法については、作業手順書にも追記し、再教育を行う。【安全教育の徹底】
- 日々の作業開始前に、作業に係る作業員全員で作業当日に使用する機械の動作確認を行う。【作動確認による機械特性の把握の徹底】
- 予め想定される非正常作業は当初より作業計画書へ反映し、類似作業の事故事例にて安全教育を実施する。【安全教育の徹底】
- ダンプトラックの運転手視点(単方向)だけでなく、各作業員での視点(多方向)の安全注意事項をKY活動に取り入れる。【KY活動の工夫・徹底】
- 施工再開前に、元請現場職員(現場代理人・監理技術者)の元、緊急安全教育・訓練を工事関係者全員参加にて実施し、事故内容説明及び再発防止対策を周知する。また、新規入場者についても、その都度同安全教育・訓練を実施する。【作業手順・合図の徹底のフォローアップ】
- 施工再開後は、A支店安全管理部による安全パトロールを毎月2回以上実施し、パトロール結果をその都度発注者へ報告する。【作業手順・合図の徹底のフォローアップ】

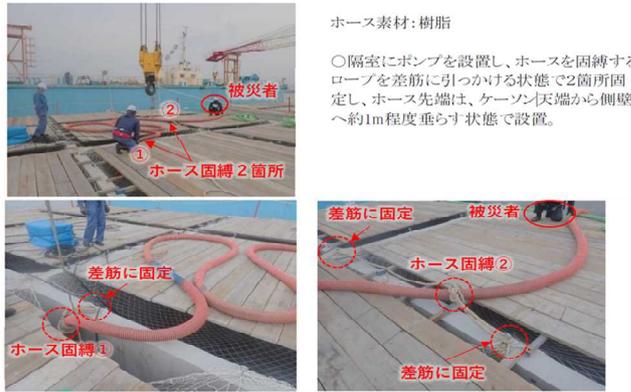
事故発生前(ポンプ設置完了時点)

- ①ホースを固縛するロープは、差筋に引っかけるだけの状態で作業を行っており、十分な固定が行われていなかった。
- ②ホースを固縛するロープの固定箇所は、ポンプ立ち上がり部分に1箇所、隔壁部の内足場に1箇所の計2箇所のみで、ホース先端部の固定が行われない状態となっており、ホースの挙動が十分に制御できていなかった。また、ケーソン天端上に余分なホースが蛇行した状態で存置されており、ホースが暴れやすい状況となっていた。

ホース素材:樹脂
○隔室にポンプを設置し、ホースを固縛するロープを差筋に引っかける状態で2箇所固定し、ホース先端は、ケーソン天端から側壁へ約1m程度垂らす状態で設置。

- ①ホースを固縛するロープが差筋から抜けないよう、補強ロープで固定する。
- ②ホースを固縛するロープは、ポンプ立ち上がり部分に1箇所、配置に応じて隔室を跨ぐ箇所の隔壁部の内足場に各1箇所、ホース先端部に1箇所の計3箇所以上設置し、ポンプ本体からのホース立上り部は、ホースの弛みを無くした配置を行う。また、ホースの配置状況及びホースを固縛するロープの固定状況については、作業指揮者等が確認を行う。
- ③ポンプ始動の際は、作業指揮者が周辺の作業員へ注意を促し、作業員が安全な場所まで移動したことを確認した後、電源を入れる。また、ポンプの位置を変更する場合は、現場代理人等が作業内容、危険要因を再度確認する。
- ④現場代理人・監理技術者による指導の下、緊急安全教育・訓練を工事関係者全員にて実施し、事故内容説明及び再発防止対策を周知する。また、新規入場者についても、作業従事前はその都度同教育・訓練を実施する。
- ⑤施工再開後は、監督員又は元請による安全パトロール時に、再発防止策が定着しているか確認し、その都度結果を発注者へ報告する。

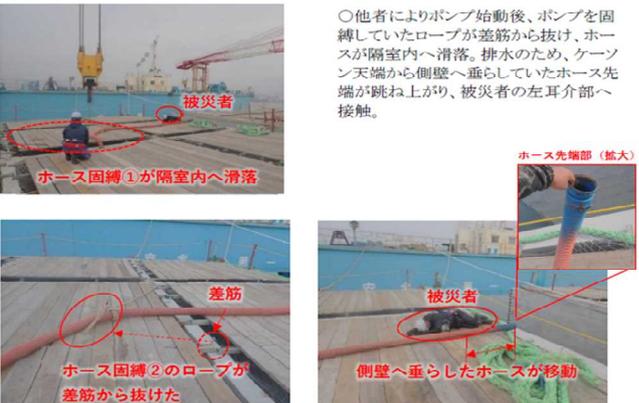
事故発生後(ポンプ始動後)

○他者によりポンプ始動後、ポンプを固縛していたロープが差筋から抜け、ホースが隔室内へ滑落。排水のため、ケーソン天端から側壁へ垂らしていたホース先端が跳ね上がり、被災者の左耳介部へ接触。
