事事故例データベース<個票>

No.179

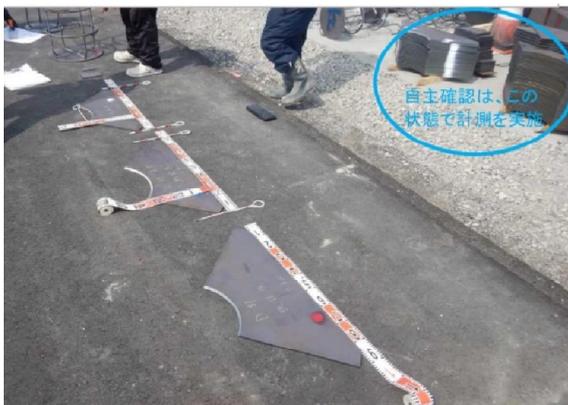
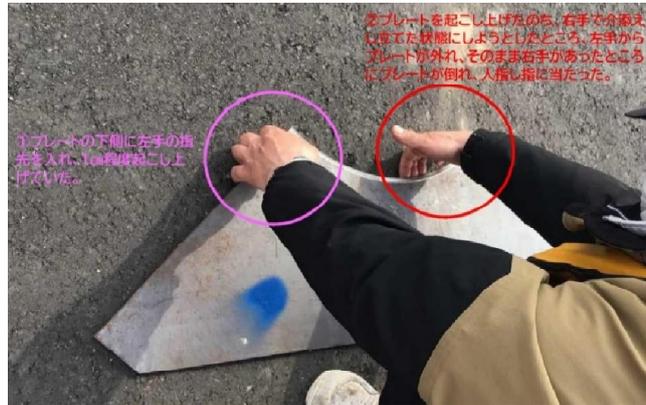
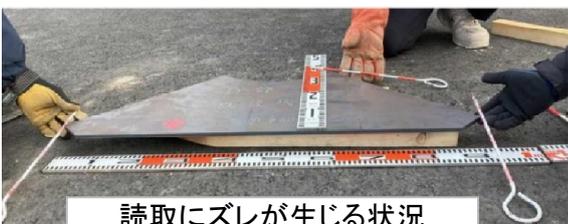
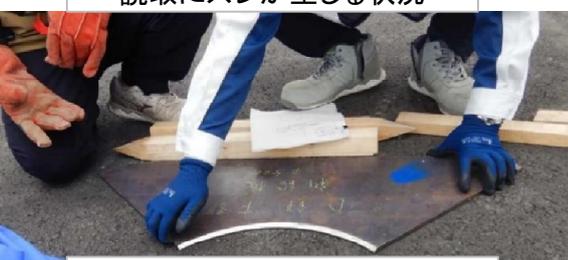
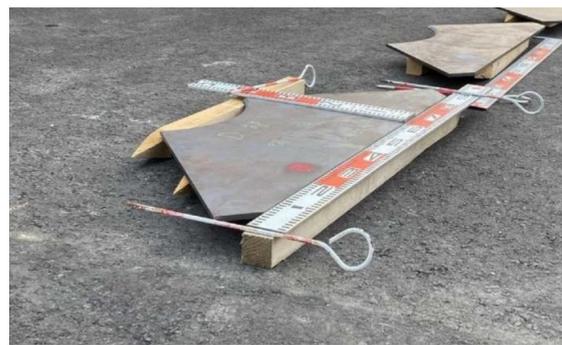
災害発生状況図

工事現場において元請担当技術者が監督職員立会のもと鉄筋の溶接に使用するプレートの厚さを計測するため、プレートを持ち上げる際、地面との隙間がすくなかったことから素手(左手)で1cm程度起こした際、左手指からプレートが外れ、介添えしようとしていた右人指し指に当たり挫創した。4月4日 10:30頃 材料確認(鉄筋溶接プレート)の立会開始、10:45頃 プレートの厚さ計測にあたり左手で持ち上げた際、右手人差し指が裂傷し出血。

- 溶接プレートの厚さをノギスで計測するため、地面に置いたプレートを起こし上げる必要があったが、台木を使用せずプレートを置くことにしたため、プレートを起こし上げて測定しなければならない状態にしまった。
- 保護手袋を着用していたが、プレートと地面の隙間が少なく、プレートを掴みにくい状態にあったことから、保護手袋を外して作業(起こし上げ)を行ってしまった。

- 溶接プレートの厚さをノギスで計測するため、プレートの下側に隙間(空間)を確保するため、台木を置いて計測可能な空間を確保するとともに、計測器具(スケールロッド等)も台木を用い、プレートと同じ高さを確保することで、ピンホールのズレや読取のズレが生じないようにして、プレートの起こし上げなどの行為を行わないようにする。
- 作業開始前の保護具着用の徹底について再教育するとともに、作業中も作業従事者同士で保護具着用を確認しながら作業に従事する。

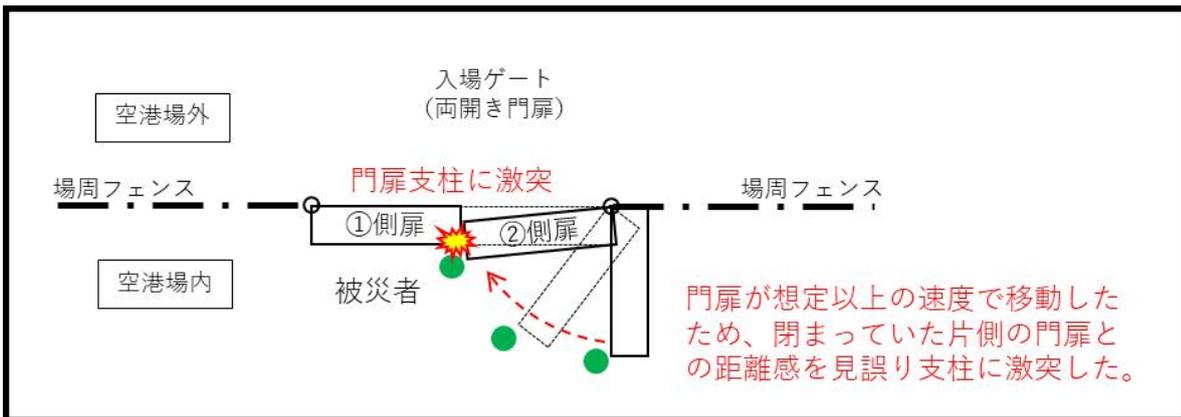
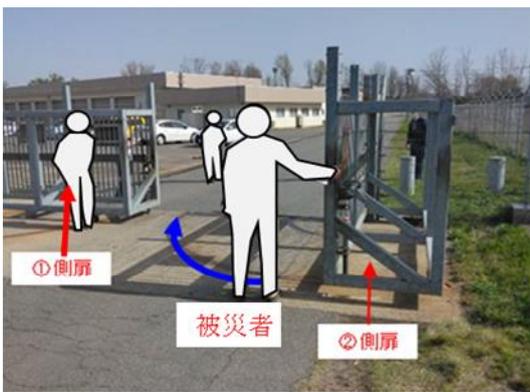
○事故発生概要図

本事故災害は、令和5年4月13日(木)11時27分頃、施工現場の空港護岸に向かうため空港場内に入場する際、入場ゲートにおいて発生した。被災者が単独で車両にて、施工箇所である空港場内に入場するため、入場ゲート(両開き扉)の片側を開け入場した後、門扉を閉める際、固定側(開けていなかった側)の門扉の支柱に顔が激突し、掛けていた眼鏡により左目脇を被災した。8:20 作業開始(現場事務所から移動開始)、8:25 入場ゲートから制限区域内に入場、10:56 制限区域内から退場、11:27 事故発生

- ①激突といった危険があると認識していたが大丈夫だと思い、危険有害な場所(激突の可能性のある区域)に入ったこと
- ②ゲートの動きを「油断・軽視」していたこと
- ③ゲートの開閉作業に対する安全指導が不十分であったこと

- ①門扉の開閉ルールとパターン化した4つの開閉手順書を作成して従事者全員に再発防止周知会にて教育する。また、新たに従事する関係者にも新規入場者教育において同様に教育を行う。
- ②事故発生のゲートに門扉の開閉を専門に行う者〔以下、門扉開閉者〕を配置し、元請けと門扉開閉者が開閉作業を行い、元請けと2人で手順の順守をダブルチェックする。また、作業日報兼安全衛生日誌に「門扉の開閉ルールの実施状況」と「門扉の開閉手順の確認」を追記し、毎日、場内巡視時に元請安全当番が実施状況を確認して記録する。

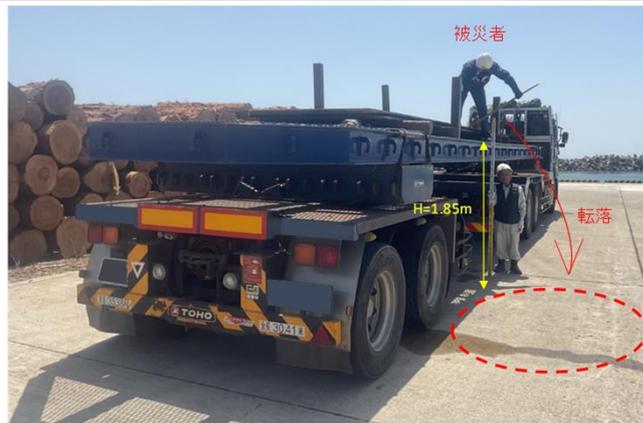
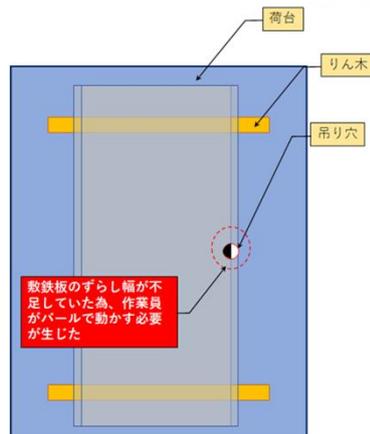
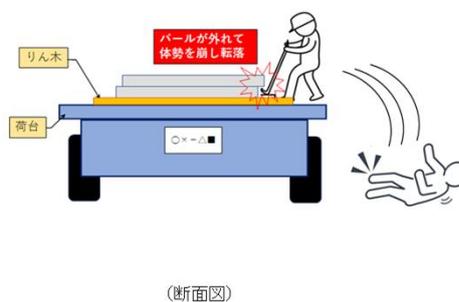
災害発生状況図

トレーラーの荷台にある敷鉄板を玉掛けして荷下ろしする際に、作業員が玉掛けしやすいようにパールを使って敷鉄板をずらそうとしていたところ、パールが敷鉄板から外れ、作業員はその反動で体勢を崩して荷台上から転落し、右足を骨折した。
08:30 作業開始、09:30 事故発生

- 敷鉄板の積み込み時において、吊り穴が塞がっていないかの確認が実施されていなかった。
【積み込み状況の確認不足】
- 敷鉄板の運搬時において、敷鉄板のずれを防止する対策が不十分であった。
【積荷の固縛不足】
- 転落に対して注意が必要と認識すべきであったにもかかわらず、危険予知力が不足していた。
【危険に対する認識不足】

- 敷鉄板の積み込み時には吊り穴が塞がらないように配置するとともに、運搬時には固縛を追加することにより敷鉄板のずれを防止する。
【固縛の追加】
- 搬出前に吊り穴の状態を現場責任者がリモートおよび写真で確認する。
【積み込み状況の確認の徹底】
- 機材の使用方法に関する作業員への周知に加え、転落を誘発させる行為を行わないよう安全作業の周知徹底を図る。
【安全教育の徹底】
- 再発防止対策の実施状況は、受注者の現場責任者が確認するとともに、安全担当者による安全パトロール時に、設備の点検や再発防止対策の実施状況について確認し、その都度結果を発注者へ報告する。
【再発防止対策のフォローアップ】

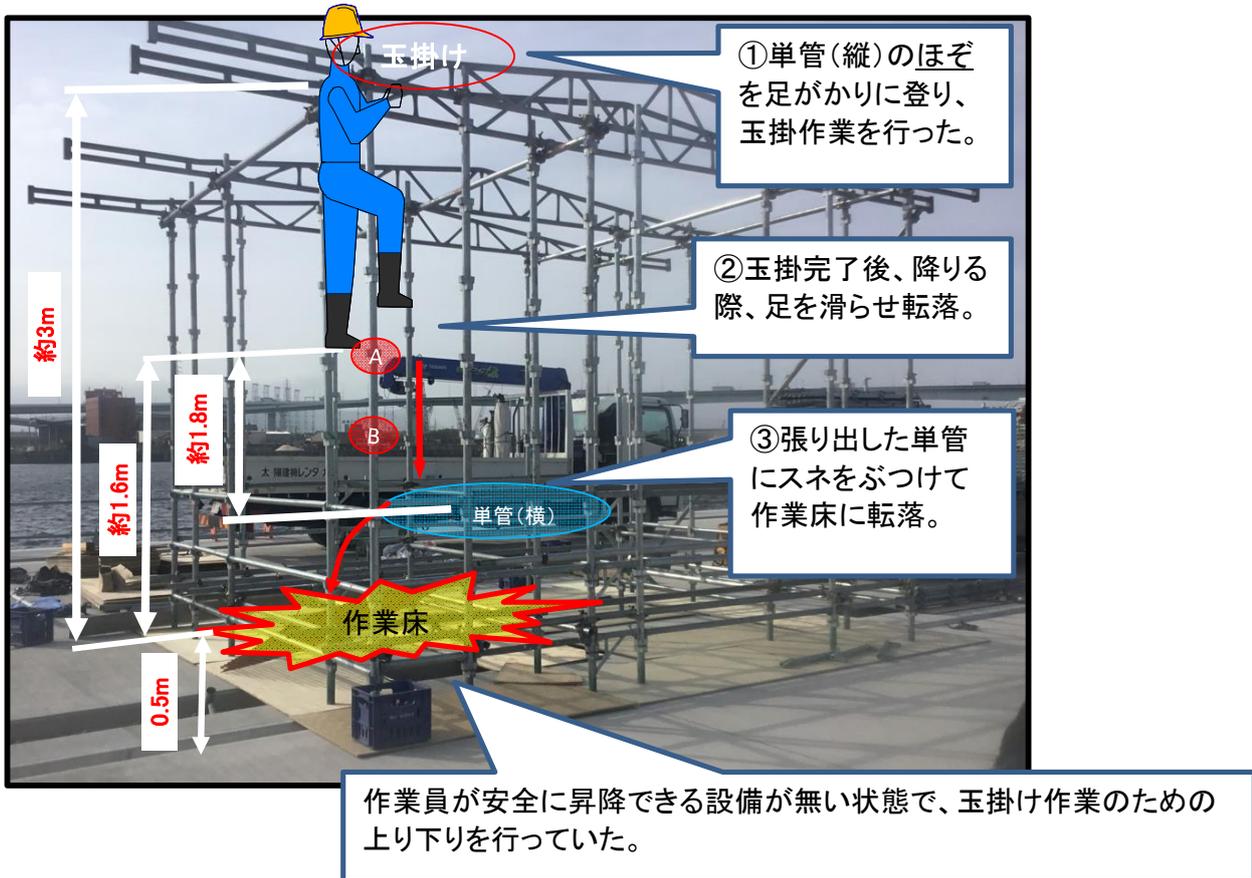
災害発生状況図

吊足場設置のため岸壁上で大組した吊足場の梁部に玉掛を行った。玉掛終了後地上に降りる際、足を滑らせて転落し、右足を骨折した。

①吊足場玉掛時の玉掛箇所への昇降方法の確認ができておらず、梯子などの昇降設備を用意していなかった。

- 吊り上げ前に補助治具(ナイロンスリング)取付けを行い、実際の吊り上げ時には安全な地上で玉掛作業を行う。
 - ・事前準備として(ローリングタワー上での安全確保しつつ)吊足場の天井部分にナイロンスリングを設置し地上に垂らしておく。
 - ・クレーンワイヤーへ直の玉掛作業時には、安全な地上で玉掛作業を行う。
- 作業手順書は文面だけでなくイメージしやすい図として作業方法・作業人員・機械の配置を図化して見える化し、元/下請間の打ち合わせにおいて施工段階ごとの作業の安全対策に抜けがないか確認する。

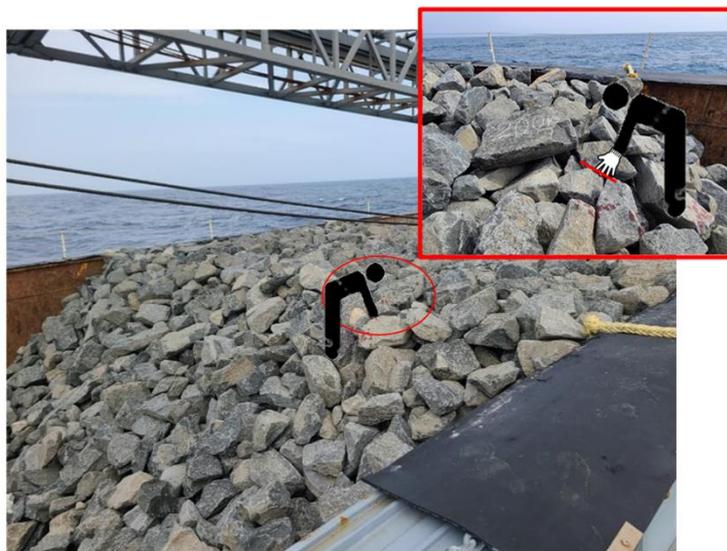
ガット船平面図

元請企業の現場担当者がガット船の石材検収における写真撮影で、ロッドを石材の高さ方向に当てる際、邪魔になる下部の石をどけようとした。その石を持ち上げた際、体勢を崩し、持っていた石とその下の石との間に左手を挟み、左手薬指第一関節より先を裂傷及び骨折した。
06:55 作業開始、07:00 事故発生

- ①ガット船の捨石検収についての検収要領が作成されておらず、安全に関する教育指導が不十分であった。
【検収要領の不備】
- ②ガット船船倉内の不安定な捨石上に担当者が立ち入り、石材を持ち上げたことで体勢を崩した。
【不安全な行動】
- ③体勢を崩すことに対して注意が必要と認識すべきであったにもかかわらず、危険予知力が不足していた。
【危険に対する認識不足】

- ①ガット船の捨石検収は、原則として不安定な場所である船倉の捨石上に立ち入らず、船倉周囲のコーミング上から検収を行う。なお、積載している石材の捨石天端がコーミングより下がっている場合など、やむを得ず船倉内に立ち入る必要がある場合は、転倒等に十分注意を払いながら船倉内に立ち入るものとし、特に不安定な法面等への立入や捨石を動かす行為は行わないようにして検収を行う。
【検収方法の改善】
- ②捨石検収要領を作成し、検収を行う担当者に周知徹底する。
【検収要領の作成・徹底】
- ③再発防止対策の実施状況は、受注者の現場責任者が確認するとともに、安全担当者による安全パトロール時にも確認し、その都度結果を発注者へ報告する。
【再発防止対策のフォローアップ】

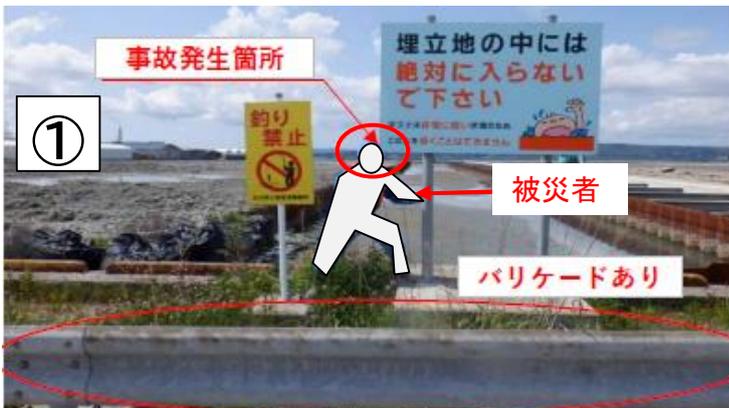
- ①立入禁止区域に立入り、ヘルメットを着用せずに港湾施設の巡視・点検をおこなったこと
- ②巡視・点検作業に対する安全指導が不十分であったこと

①立入区域内に入り、「釣り禁止」看板の基礎(左側)から「立入禁止」看板の基礎(右側)に乗り移った。

- ①屋外での業務においては必ずヘルメットを着用し、未着用を防止するため業務実施前に指差呼称を励行する。
- ②定期港湾施設巡視・点検時における写真撮影は、立入禁止区域外より行うこととし、立入禁止区域には立ち入らない。
- ③港湾施設巡視・点検時は、周囲の状況を十分確認のうえ、安全行動のもと行う。
- ④管理技術者は担当技術者との打合せ時等を活用し安全行動の確認を行う。

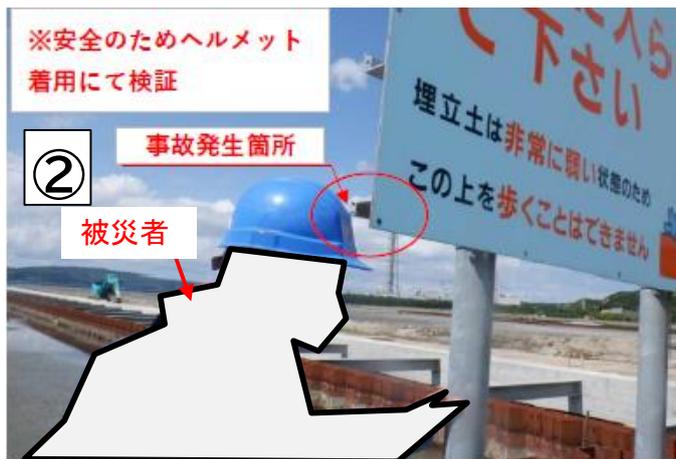
②看板下部にある金属製隅角部に右前額部をぶつけ挫創した。

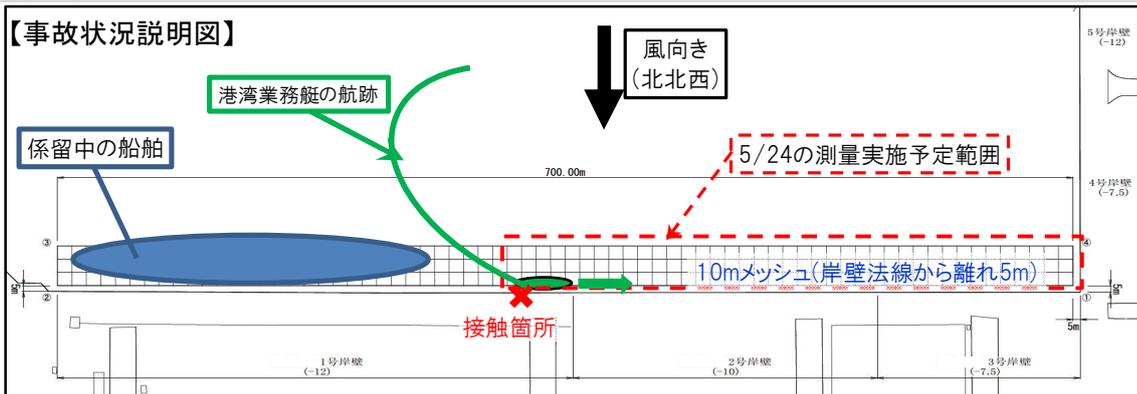
【事故状況説明図】

港湾業務艇による岸壁前面の深浅測量を開始し、深浅測量システムのモニター画面の航跡を確認しながら操船していたところ、船体が岸壁法線から5m離れの測線から外れ右舷岸壁側に流れ、岸壁防舷材に接触した。その際、港湾業務艇の手すりから離脱し海中に落下するとともに、右舷のベンチレーター(換気装置)が破損した。人的被害、油流出および港湾施設の破損は無かった。事故当時の気象条件は、北寄りの風、風速6m/s~8m/s、波高20cm(目視)であった。

- ①風速がやや強く、海側から岸壁へ寄せる風向であった。さらに、潮位が低く、甲板上手すりおよびベンチレーターが防舷材と接触した。
- ②船長は、船を測線どおりに走らせることを優先して周辺の確認を怠り、船体が岸壁側に流されている状況において、判断を誤り岸壁防舷材を回避するための適切な操船を行わなかった。
- ③甲板員は、船首で見張りをしていたが、船長に対し防舷材への接近を知らせるための身振り手振りや大声を出すなどの具体的な行動が間に合わなかった。

- ①深浅測量の中止基準(新設)
5m/sを超える風速、船体を岸壁に接近させる風向、岸壁防舷材下端より上甲板の位置が下になる潮位の場合
- ②深浅測量に実施にあたって船長は、深浅測量システムのモニター情報に固執せず、港湾施設や係留船舶等の障害物との距離を一定以上保つことを優先した操船を行う。
- ③甲板員は障害物との位置関係を常に監視し、連絡用のトランシーバを導入して、周辺状況の報告を行い、障害物に接近した場合は、速やかに船長に警告する。

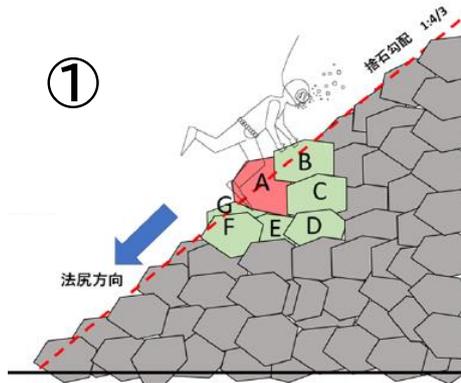
①出来高よりも高い部分にある石(赤)を移動させるため、石(緑)を移動させていた。

- ①石を移動する際には、周囲の石の安定を目視及び手で揺らすことで確認する。手ではたつく石については先に除去または回転させてかみ合わせを良くし、動かないように対策する。
- ②不安定な石への対応は、これまでの捨石均し作業はゴム手袋を着用して行っていたが、万が一の備えとして捨石均し作業は、金属板が入った保護手袋を着用し受注者が保護手袋の着用を確認したうえで、捨石均し作業を実施させる。
- ③今回の事故発生の原因・対策を追記した作業手順書を用いて、当該作業に従事する作業員全員に説明、周知を徹底する。

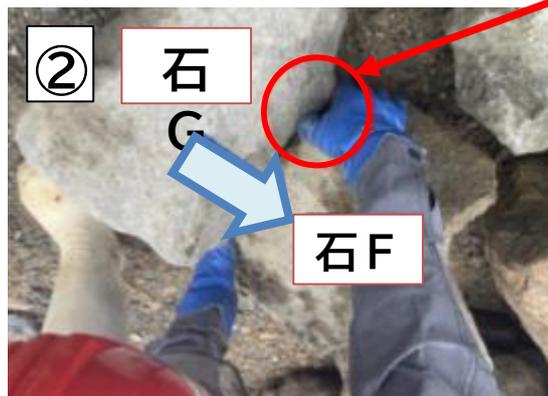
- ①投入後の捨石の不安定さの確認が不十分であったこと
- ②危険な有害作業の教育が不十分であったこと

②石Fの移動中、目視点検で動かないと思っていた石Gが動き潜水士の指に挟まり被災した。

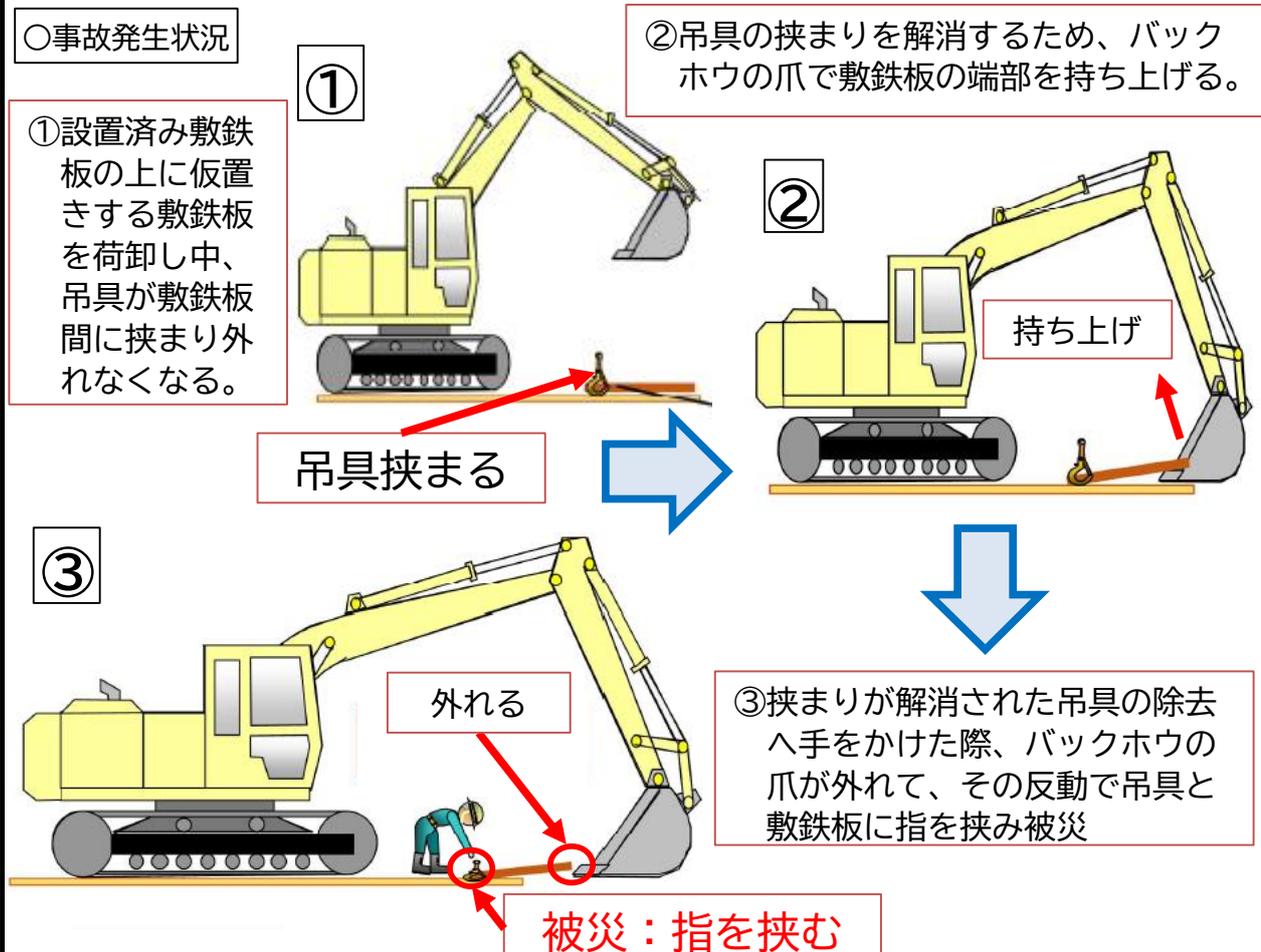
災害発生状況図

本事故災害は、令和5年6月8日(木)13時49分頃、中詰砂採取場所での敷鉄板敷設作業中に、敷鉄板を吊っていた吊が荷卸していた敷鉄板と敷設済みの敷鉄板に挟まれ外せなくなったため、クレーン付バックホウの爪で敷鉄板の端部を持ち上げ、被災者が吊具に手を掛けた時に、敷鉄板がクレーン付バックホウの爪から外れ、吊具と敷鉄板の間に右手薬指が挟まれ被災したものである。8:30 敷鉄板荷降し、敷設作業開始、13:49頃 事故発生

- ①作業手順書に記載のない作業を行った
- ②敷鉄板の仮置いた場所が悪かった
- ③作業手順書の一部記載不足と周知不足

- ①作業手順書に記載されてない作業を行わない。
- ②作業手順書に記載の無い作業が発生する際は、作業を中止して作業手順及び作業手順書を再考し、作業員に周知後、作業を再開する
- ③敷鉄板の仮置き場所、仮置き方法(玉外しの際は角材を使用する)を追記し、記載内容全体について、危険作業の可能性について作業員が理解できる内容に見直す。

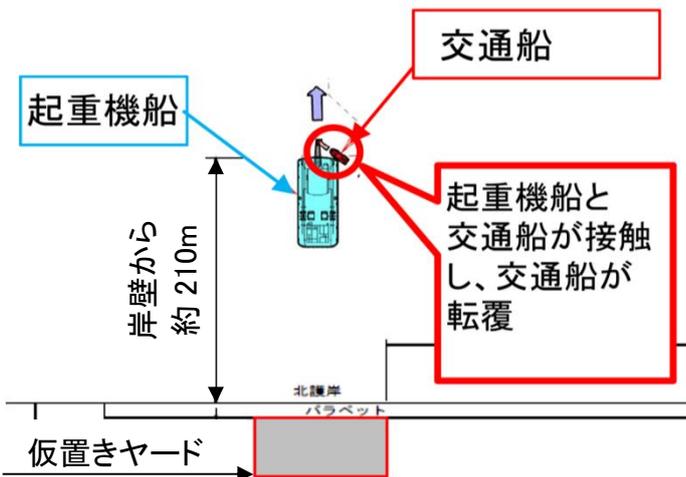
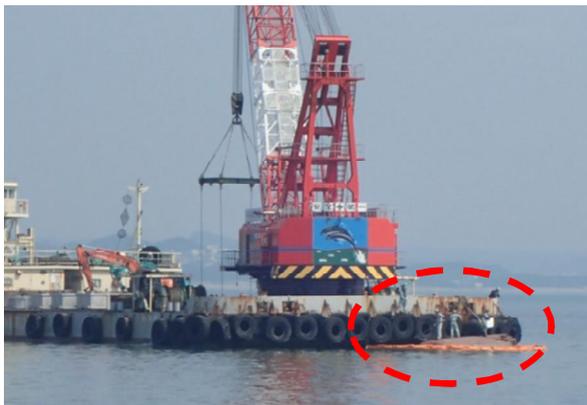
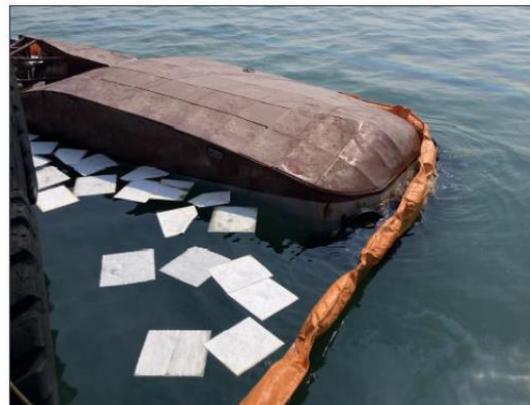
災害発生状況図

起重機船が仮置きヤードで建設機械を積み込み後、交通船に先導され工事現場である波徐堤に向け航行する予定であった。先導する際、交通船が起重機船の前に誤って侵入し、起重機船船首右舷側と交通船左舷後方が接触し、交通船が転覆した。交通船船長は自力で脱出し死傷者は無かった。なお、接触した起重機船と交通船は、ともに受注者の直営船であった。7:40安全朝礼、8:15作業開始、8:27事故発生

- ①先導する交通船と、起重機船が定められた配置となっておらず、2隻の接近の原因となった。
- ②起重機船の船長は、交通船の並走距離の間隔が近づいてきたことを操舵室で気が付いていたが、回避するものと思ひ込み、無線や警告音等による危険伝達を行わなかった。
- ③交通船の船長は、周囲の状況確認を怠ったまま、起重機船前方に侵入しており、見張りが不十分であった。
- ④起重機船の監視役である船員は、係船ロープの準備作業中で見張りを行っておらず、交通船の接近に気が付いていなかった。

- ①起重機船は、先導する交通船が所定の位置に配置したことを確認してから航行を開始する。
- ②起重機船と交通船は、安全な離隔距離で航行していることを確認し、必要に応じて無線又は警告音により伝達。
- ③起重機船操舵室から死角となる場所にカメラを設置し、監視員との連携により航行時の安全確認を徹底。
- ④起重機船の監視員は、船首・船尾の2名配置し、監視作業中は別の作業をしないで監視業務に専念。

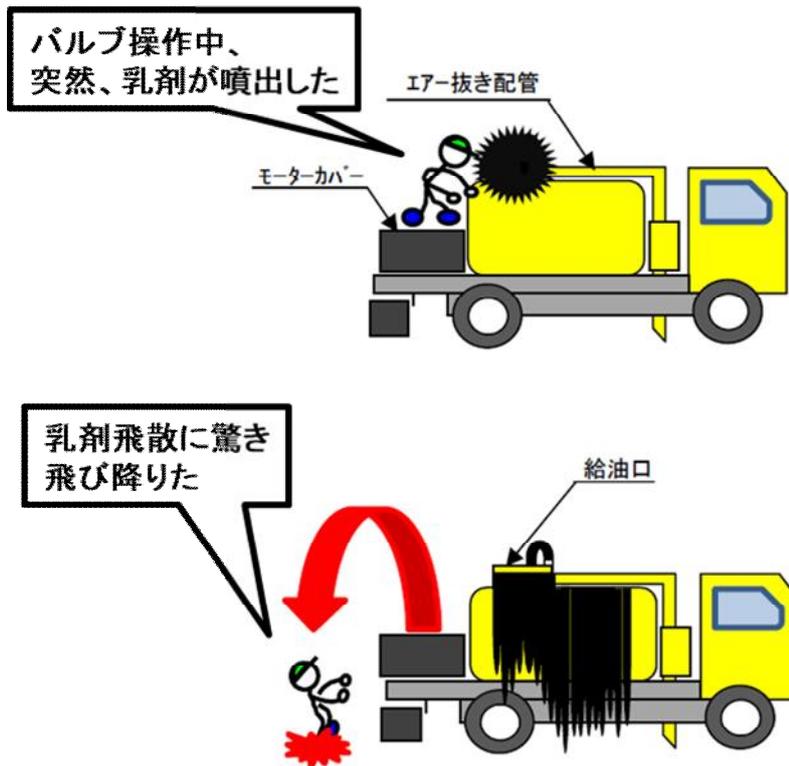
災害発生状況図

被災者は、待機中にエア抜き配管より乳剤が垂れていることに気づいた。2000Lのタンクに1250Lの乳剤しか入っていなかったため、乳剤が垂れていることを疑問視した。おかしいと感じた被災者は、タンク内のエア抜きを行う為にタンク後方のモーターカバーに上り、タンク上部の蓋を開けた。開けた瞬間乳剤が噴出し乳剤を上半身に浴び火傷を負った。その際反射的に体が動き、約1.6mのモーターカバーから飛び降りる形となり、着地の瞬間足をひねり、足を負傷した。

①待機中に、準備として乳剤を加熱する際、攪拌機を作動させていると思い込んでいた。(電源の入れ忘れ)

- ①下請けに対して作業手順の周知徹底する。
- ②作業車両の構造・取扱い及びトラブル解消方法の教育を実施するよう指導する。
- ③現場パトロールによる実施確認や各種教育の定期的な実施及び日常点検項目を確認する。

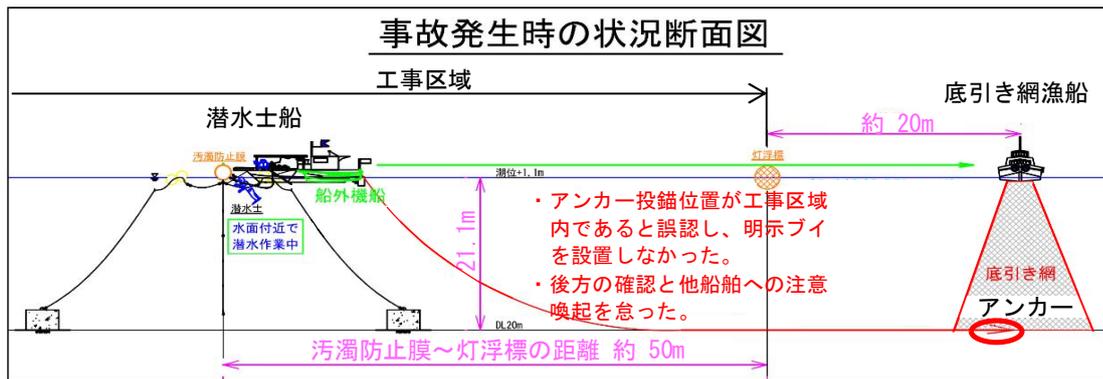
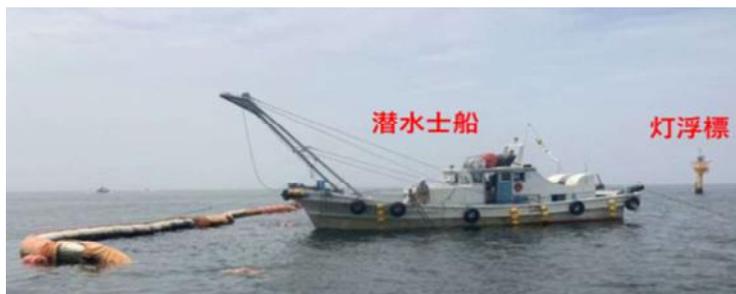
災害発生状況図

潜水士船が設置済みの汚濁防止膜の撤去作業中、船尾側に投錨したアンカーと、工事区域を示す灯浮標の外側 約20mを北進する操業漁船の底引き網が接触し、網に絡み合ったアンカーを取り外す際に網を切断した。潜水士船に損傷はなかった。

- ①潜水士船船長は、アンカー投錨位置が工事区域内であると誤認し、明示ブイを設置しなかった。
- ②潜水士船見張り員は、潜水士が前方で潜水中であったため、後方の確認と他船舶への注意喚起を怠った。
- ③元請は、安全監視船に潜水士船の概略位置のみを連絡し、アンカー投錨位置の情報を伝えていなかった。
- ④下請が作成する作業手順書にアンカー投錨位置を示す明示ブイを設置する手順が記載されていなかった。
- ⑤元請職員が現場に臨場していたが、アンカー投錨位置を示す明示ブイが未設置であることを見落とした。

- ①元請より、作業船船長にアンカー投錨位置を示す明示ブイの設置を徹底するように指示する。
- ②作業船は、汚濁防止膜の内側に配置することを基本とする。
- ③元請より、作業船見張り員に見張りの徹底及び接近する他船舶に対し注意喚起を行う事を指導する。
- ④元請より、安全監視船に作業船及びアンカー投錨位置を連絡し付近の航行船舶への注意喚起を徹底させる。
- ⑤下請が作成する作業手順書にアンカー投錨時の手順及び作業分担、見張り員の配置について明記する。
- ⑥元請は、施工計画書や作業手順書に記載のある通りに作業されていることの確認を徹底する。

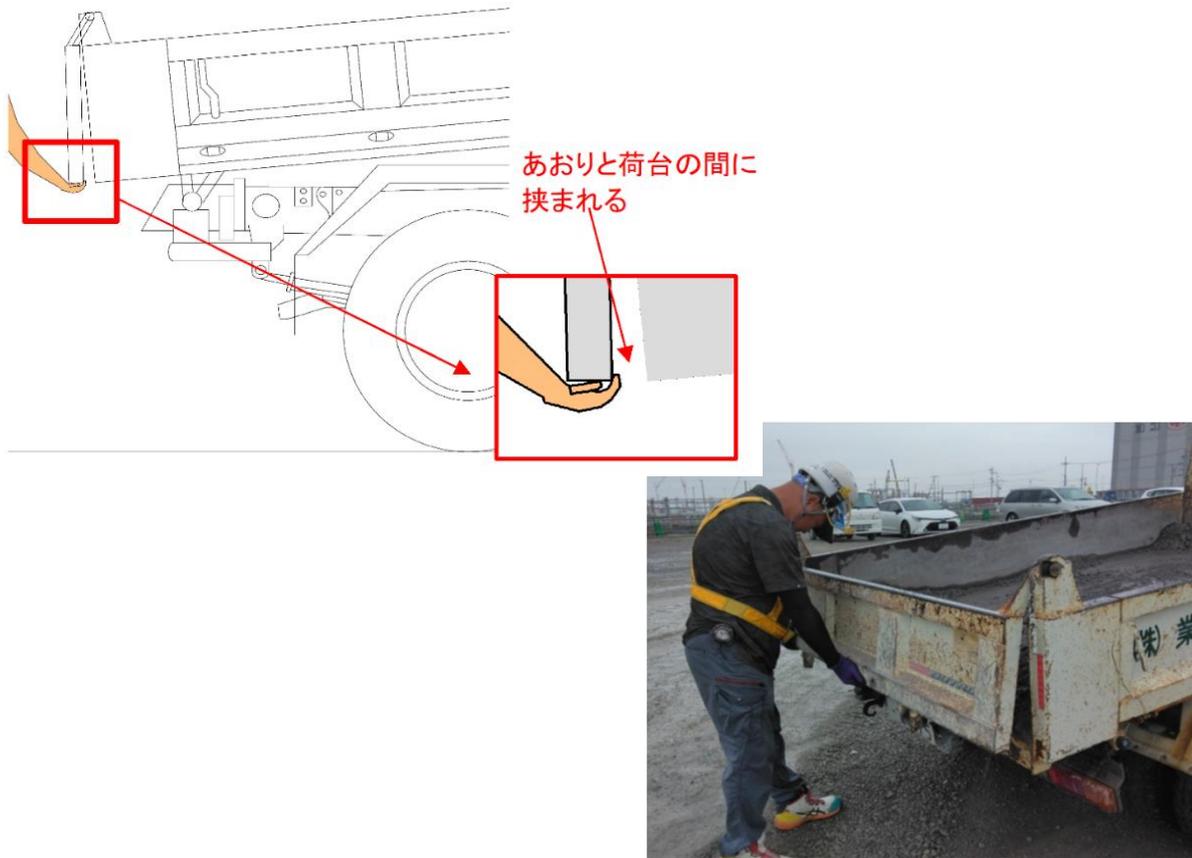
災害発生状況図

作業はバックホウでダンプトラックの荷台から再生砕石をすくい取り間配っていたが、再生砕石が少なくなった際にバックホウのバケットがダンプトラックの後方あおりに接触し、開いてしまった。そのままでは走行できないと考え、後方あおりを閉めるために荷台を少し上げ、ロック部分を清掃したのち、荷台を少し上げた状態で人力にてあおりを閉めようとしたところ右手を挟んだ。7:30 朝礼・KY活動・ラジオ体操、AM 吸出し防止材の敷設作業、12:00~13:00 昼休み、13:00 吸出し防止材の敷設作業再開、14:50 事故発生、15:14 工事所長より係長に報告、16:03 病院へ救急車で搬送

- 被災者本人の経験不足、危険予知能力の不足(経験1年2ヶ月)。
- あおりの特性・危険性は理解していたが、無意識に手をかけたまま押し込んでしまった。

- 作業内容に見合った人員配置の再確認をするとともに、経験年数の浅い作業員とベテラン作業員を組み合わせる。
- リスクアセスメントで細部の危険を洗い出す。
- KY活動時に細部の危険にも目を配る。
- 各個人でヒヤリハットの体験報告を記入し、安全教育訓練時に発表してもらうことで、危険の芽を全員で共有する。
- 工事再開前に再発防止教育を実施する。当該事故状況の説明を行い、今回の事例を水平展開する。
- 本事故事例を作業手順書に追記する。
- ダンプトラックのあおりへ「ダンプトラックのあおりと荷台との間への手の挟まれ防止」を明示する。

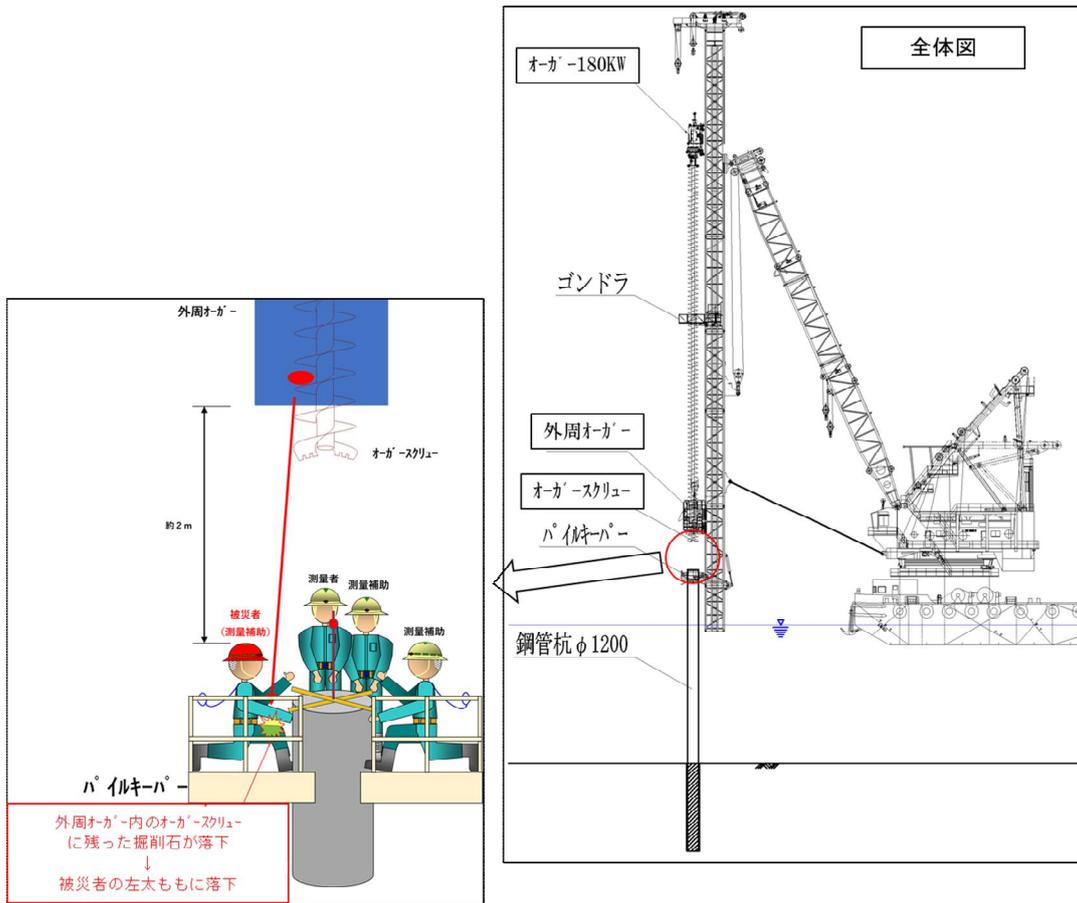
災害発生状況図

鋼管杭打設のためのオーガースクリューを回転させながら先端部の根固めグラウトの打設作業を行った。根固めグラウトの打設完了後、オーガースクリューを逆転させ引き上げる際、被災者はゴンドラ上でオーガースクリュー上に残っていた石材、どべら落とし作業を行った。その後、鋼管杭の測量をするために、パイルキーパー上で測量治具を杭頭部に設置しようとした際に、頭上から外周オーガー内に残っていた人頭大の石材が落下し、被災者の左太ももに当たった。
08:00 作業開始、12:40 事故発生

- ①オーガースクリューに残った石の撤去不足があった。
【作業における確認不足】
- ②石が残っている事を見逃し、オーガースクリューの下に入って測量を行った。
【危険に対する認識不足】
- ③上記を網羅した作業手順が整備されていなかった。
【作業手順書の不備】

- ①オーガースクリューを上げる際に、ゴンドラを使用して石を撤去する。外周オーガーを鋼管杭から切り離れた後、外周オーガーをずらして、オーガースクリューの下側部分についてもハイウォッシャーを使用して、側面より石等を撤去する。
【危険原因の除去】
- ②上記を網羅した作業手順を整備し、安全教育を行い周知徹底を図る。
【作業手順書の整備】
- ③再発防止対策の実施状況は、受注者の現場責任者が確認し、その都度結果を発注者へ報告する。
【再発防止対策のフォローアップ】

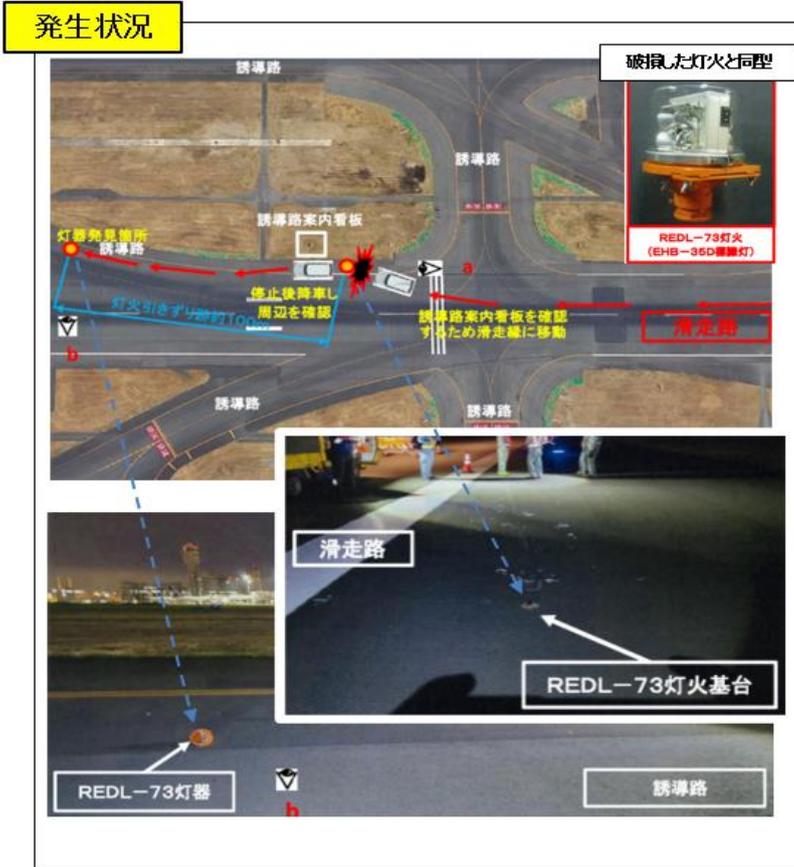
災害発生状況図

被災経緯
 2:15 車両にて空港内に入場
 3:13 滑走路へ進入開始 3:17 (滑走路と交差している)誘導路横断を開始 3:19 横断完了
 3:20頃 滑走路灯火損傷

事故要因
 ①担当技術者が、走行しながら誘導路案内看板を確認していたため、滑走路中心線から外れ滑走路ショルダーに寄り滑走路灯を破損した。
 ②関東地整から発出された事務連絡「航空灯火損傷防止への協力について」を順守していなかった。
 ③夜間走行ルートの中で現在地が把握できる体制やツール、習熟体制に不備があった。
 ④作業手順書に走行する位置を記載していなかった。
 ⑤走行中に異常を認識したにも関わらず、原因を確認せず、業務リーダーへ報告もしなかった。
 ⑥事実確認及び原因担当技術者の証言のみで判断した為、特定に時間を要し報告が遅れた。

事故防止対策
 ①案内看板等確認する必要がある場合は、車両 確認物がある時を滑走路及び誘導路ショルダー側に寄せずに、ハザードランプを点灯して停車した上での確認行為を徹底させる。
 ②航空灯火の損傷防止のため、事務連絡に記載された対策を確実に実施する事を徹底させる。
 ③夜間担当技術者の人員配置を職員の立会業務経験を考慮し配置する。ナビシステムを補助的に活用する。教育により職員の習熟度を向上させる。再発防止対策項目の確認パトロールを実施する。
 ④作業手順書に具体的に走行する位置を追加記述し徹底する。
 ⑤異常を認識した場合は、ハザードランプを点灯し停車して必ず確認する。また業務リーダーに必ず報告する事を徹底させる。作業手順書に異常時の対応を追加記述し、周知する。
 ⑥事実確認を正確かつ迅速にできる様にツールを取り入れ検証する。また作業手順書を作成し周知する。

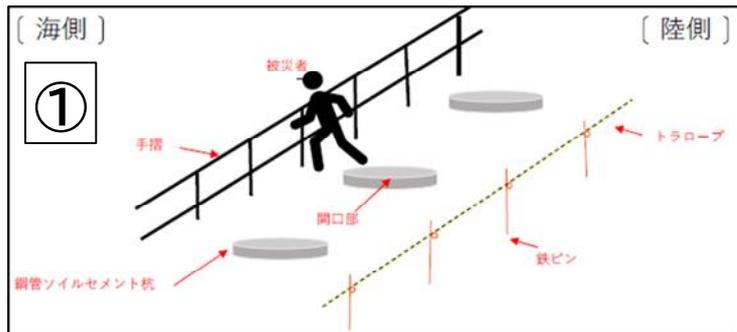
①海側鋼管矢板付近に近づき状況確認を終え、再び巡回に戻ろうとした際、振り向きざまに踏み出した左足が、鋼管ソイルセメント杭の開口部に落ち込む。

- ① 鋼管ソイルセメント杭の全ての開口部に養生蓋を設置し、飛散防止のためのカラーコーンを置く。
- ② 現場再開前に、現場点検と職員、下請に対して教育を行う。また、作業手順書及び新規入場者教育資料を改定し、類似災害防止について周知する。

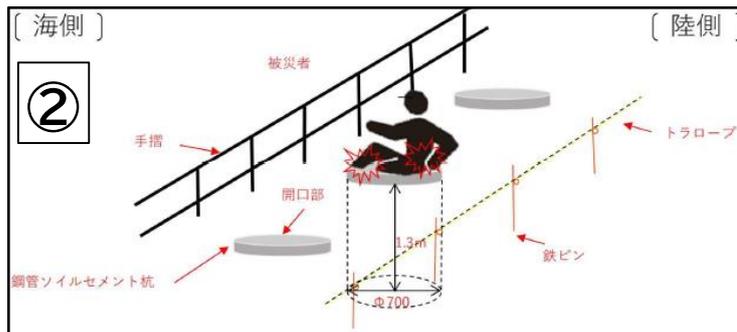
- ①危険だと思っていたが、無意識による不安全行動をとった。
- ②現場に開口部が存在していた。
- ③基礎心得の教育・訓練が不十分であった。

②体勢を崩して転落、右の背中と左の脛を強打し負傷した。

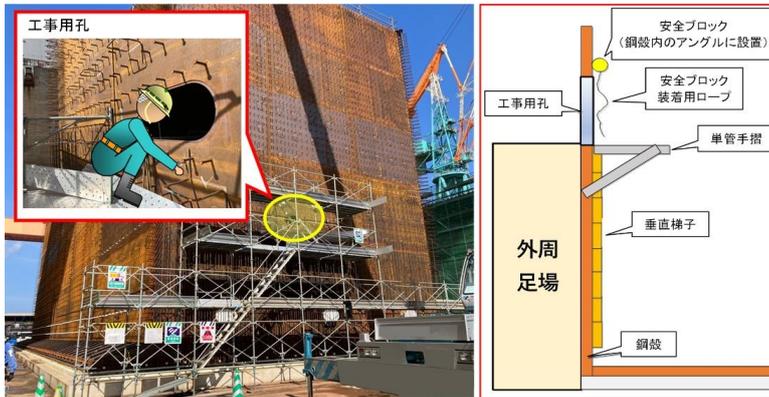
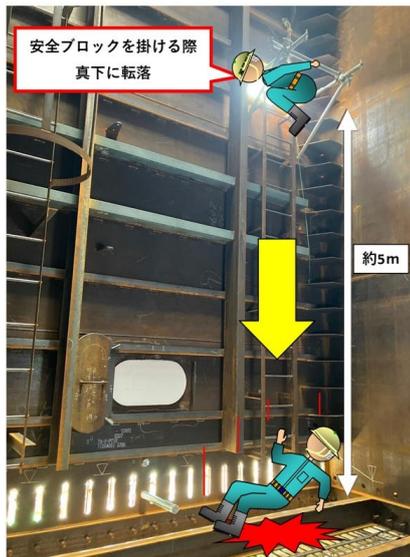
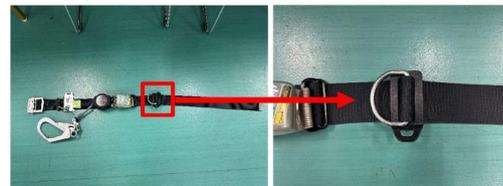
災害発生状況図

底板鉄筋組立のためにHBケーソンの鋼殻の外側から内側に入る際、工所用孔を通り、内側の梯子に足をかけ、左手で手摺を握り、右手で安全ブロックを墜落制止用器具(D環)にかけようとした時に左手を滑らせて5m下の底板へ落下した。

①被災者は外周足場上で安全ブロックを墜落制止用器具のD環に取り付けずに工所用孔に入り、足を梯子にかけ、左手で手摺を握り右手で安全ブロックを取り付けようとした時に左手が滑って転落した。結果的に安全ブロックを使用していない状態になった。

②新規入場者教育時に安全ブロックの使用ルールについて動画によって周知をしていたが、より具体的なルール(工所用孔に入る前に墜落制止用器具D環と安全ブロックを装着する)の周知が徹底されていなかった。

①鋼殻の工所用孔の内側に手すり及び階段付きの枠組足場を設置する。鋼殻内で作業する時は、工所用孔から出入し 枠組足場を用いて昇降する。

②上記①の枠組み足場の設置・撤去の作業では、鋼殻内の昇降梯子を使用するため、安全ブロックの使用方法等のより具体的なルールを作成・周知するとともに、鋼殻の工所用孔の入り口に掲示する。

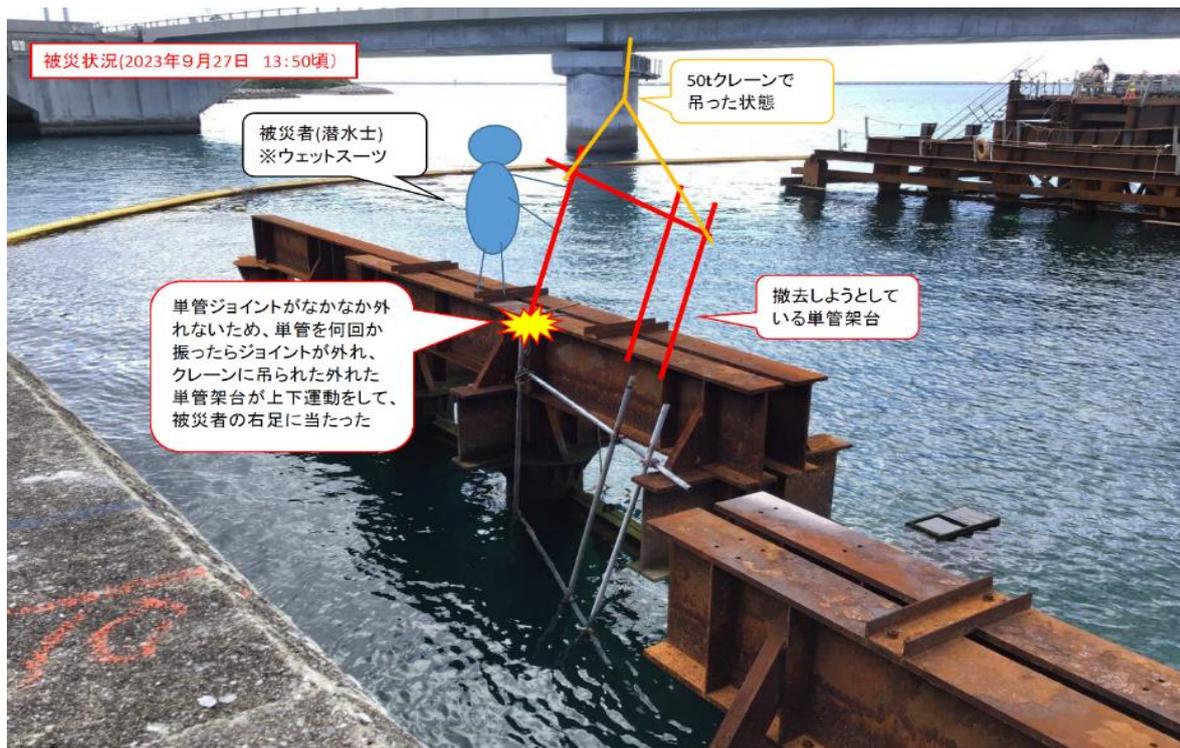
災害発生状況図

既設上部コンクリート撤去用の飛散養生架台を設置していたが、作業中に倒壊した。(9/25)
 飛散養生架台の撤去作業を本日朝から実施していた。午後引続き撤去作業を行っていたが、単管柵同士を繋いでいたジョイントが外れず、何度か単管を振っていたら不意にジョイントが外れた。その際、単管が上下運動をして被災者の右足に接触した。(13:50頃)

- ①単管ジョイントを外すために吊っている状態の単管柵を揺らす等吊荷に直接接触れ作業した。
- ②潜水士である被災者が水中作業を控えていた状況であったとは言え、気中部作業において、保護帽、安全靴を着用していなかった。
- ③想定外の事案が生じた場合、一旦作業手順の見直しにフィードバックする等の対応策を講じなかった。
- ④コンクリート片飛散養生架台に大きな塊が落下することを想定していなかった(飛散養生架台の強度が不足していた)。

- ①イレギュラー(非正常)な作業が生じた場合は、一旦立ち止まって作業手順の見直しを行う。
- ②気中部での潜水服を着用した作業では、保護帽・安全靴を着用する。(再教育及び元請重点確認)、若しくは鳶など本来、気中部で作業する他の職種が対応できる体制をとる。
- ③吊荷に直接接触れない。(介錯ロープ等の使用)
- ④単管柵を含めたコンクリート片飛散防止対策の見直し。
