# 事件事例データベース<個票>

No.201

| 基本情報 | | 人身事故 | | 港湾工事 | | | | | | | | |

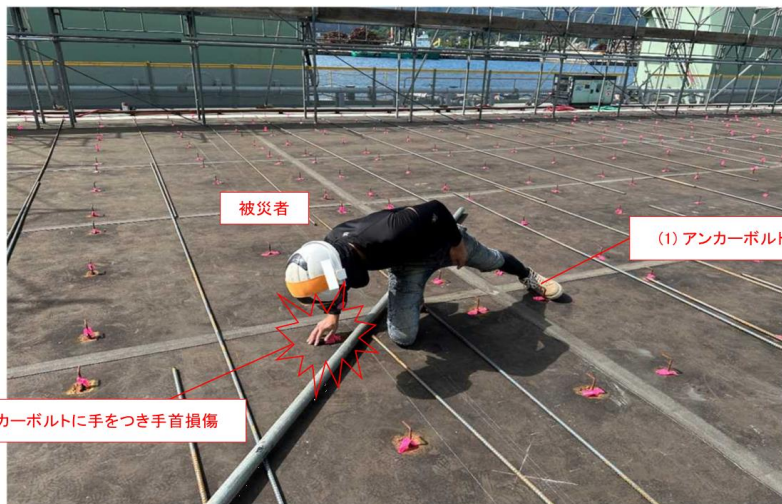
## 災害発生状況図

ケーソン底面の摩擦増大用マット上で底版鉄筋の段取り筋(単管パイプ)を運搬していた際、マット定着用アンカーに躓き転倒した。転倒した際にアンカー上に右手をつき、右手首を骨折した。

- 慣れた作業箇所です元の確認を怠ってしまった。【危険に対する認識不足】
- 黒色の摩擦増大用マット上のアンカーボルトが見えづらかった。【危険箇所の明示不足】

※事故発生時はアンカーボルトにピンクリボンの設置は無し

- アンカーボルトを跨がないよう直角平行方向に歩行することを徹底する。【危険箇所の事前回避】
- 全アンカーボルトにピンクリボンの設置又はマーキングを行う。【危険箇所の見える化】

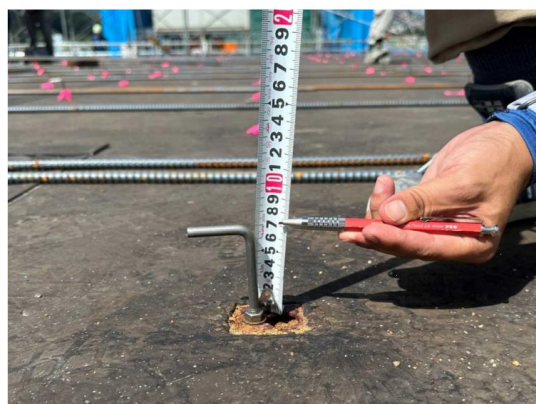
事故発生状況写真(再現)

アンカーボルト詳細写真

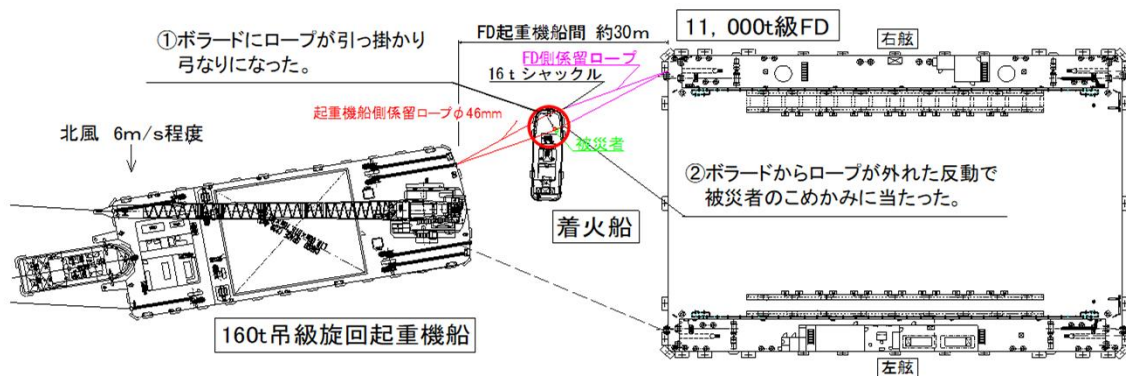
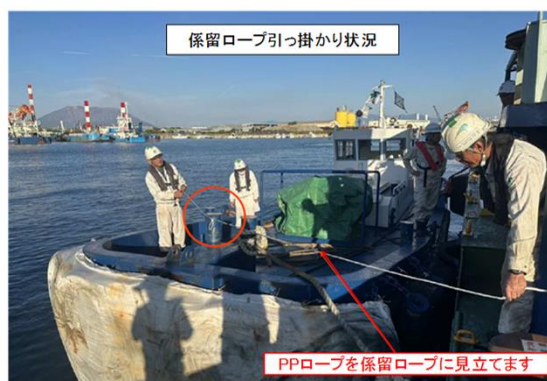
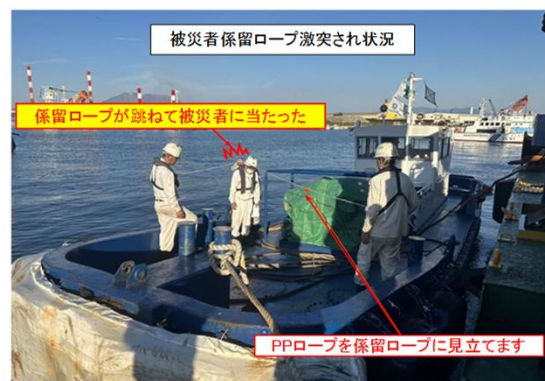
事故発生状況図

ケーソン進水準備作業において、FDの船尾側に起重機船の係留作業をしていたが、風により船舶の位置保持が難しくなったためアンカーの打ち替えを実施することとなった。起重機船を移動するため、FDの係留柱に取付けられたロープのシャックルの取り外しを着火船で行っていた際、着火船のボラードにロープが引っ掛かり、風により起重機船が流されたことにより緊張して跳ねたロープが被災者の顔に当たり負傷した。

- 1)係留ロープのシャックルを取り外す際に、係留ロープを十分緩めていなかった。【危険に対する認識不足】
- 2)起重機船の動揺により係留ロープにテンションがかかった。【危険に対する認識不足】
- 3)係留ロープを連結する際の作業手順は整備されていたが、取り外す際の作業手順が整備されていなかった。【作業手順書の不備】

- 1)係留ロープのシャックルの取り外し作業は、係留ロープを十分緩めたうえで実施する。【施工方法の改善】
- 2)起重機船の動揺を抑制するため、アンカーをハの字に設置する。【施工方法の改善】
- 3)上記を網羅した係留ロープを取り外す際の作業手順を整備し、安全教育を行い周知徹底を図る。【作業手順書の整備】

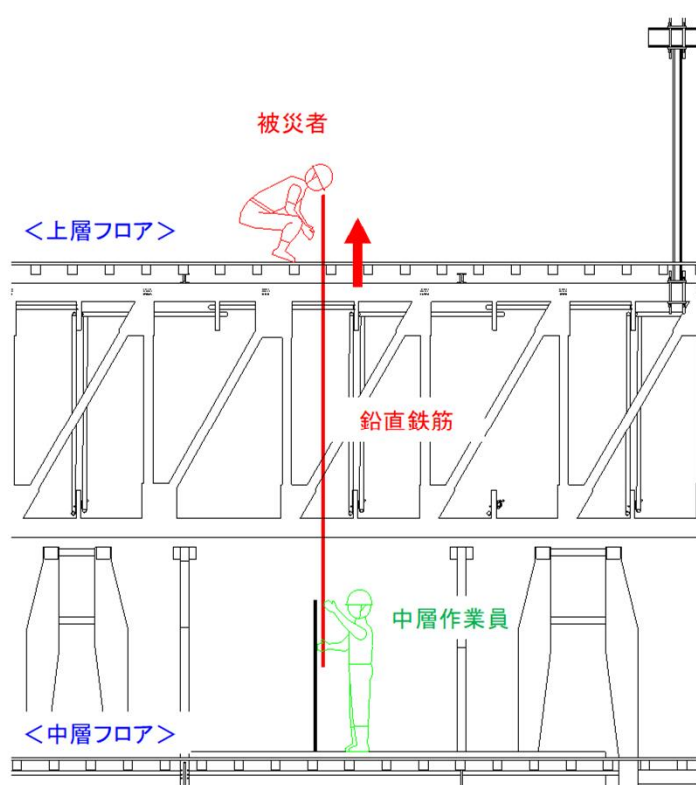
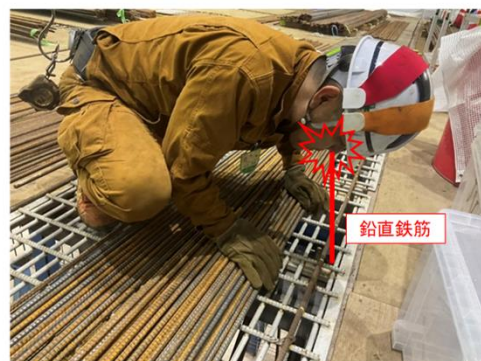
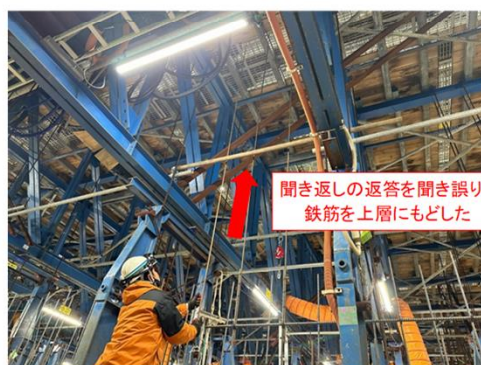
事故発生状況図及び再現写真

SFケーソンの鉄筋組立作業中、上層フロアから中層フロアに鉛直鉄筋(主筋)を下ろす作業を行っていた。誤って違う鉄筋を下ろしたため、中層から上層へ声掛けをし、上層からの聞き返しの返答を上層に戻してよい旨と聞き誤り、再度上層フロアへ鉄筋を戻したところ、上層に居た被災者の右目下に鉄筋が接触した。

1)中層フロアへの鉄筋供給の際に、鉄筋長の違う鉄筋を供給してしまい、上層フロアへ鉄筋を上げる行為が発生してしまった。

2)声掛けによる合図で鉄筋を受け渡していた。その際に中層フロアからの声掛けに対して、上層フロアにいた被災者が聞き返しの返答をして、様子を見るため床面近くに顔を近づけてしまった。中層フロアの作業員は、「聞き返しの返答」を「問題なしの返答」と誤った認識をして、鉄筋を上層フロアへ上げてしまった。【連絡方法の確実性不足】

1)鉛直鉄筋の種類毎(長さ・径)でスプレーによりマーキングする。【鉄筋の種類の明確化】

2)声が通りにくい作業環境においては、無線(ハンズフリー)による連絡方法に変更する。【連絡方法の改善】

3)中層フロアへ供給する鉄筋を間違えて、上層フロアへ鉄筋を上げる必要性が発生した場合の手順を作業手順書に記載し、作業員に周知する。【施工手順の改善】

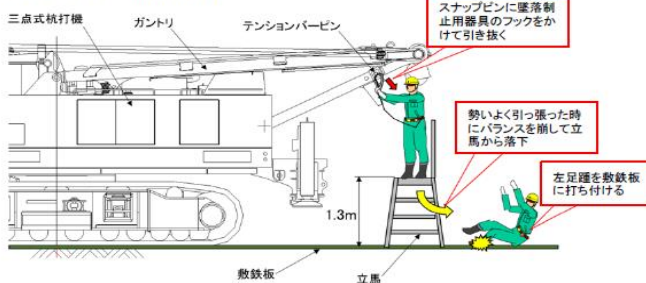
### ■事故発生時断面図

- ①テンションバーピンの外れ止めスナップピンの取り外しを本来の工具と違う安全帯のフックで代用した。
- ②テンションバーピンの引き抜きにおいて、安全に作業できる位置に立馬が設置されていなかった。
- ③単独作業となっており、転落の可能性について気づき補助できる人員配置となっていなかった。
- ④下請から元請、元請から発注者への連絡が遅れ、施工計画書の連絡体制が順守されなかった。

本土工（鋼管矢板・控杭）に使用する三点式杭打機のガントリ起立の為に、テンションバーピンを抜く作業を立馬（1.3m）上で行っていた。テンションバーピンの外れ防止として付いていたスナップピンが固く抜けなかったため、墜落制止用器具のフックをスナップピンに掛け、勢いよく引っ張った時にバランスを崩して立馬から転落した。

- ①三点式杭打機組立にかかる作業手順書を見直し、予定外作業を行う場合の対応ルールを周知・順守させる。
- ②現場条件や事故事例を踏まえ、立馬を適切な位置に設置する等、使用方法について再教育を行う。
- ③単独作業にならないように、作業員相互の視界に入るよう人員配置を計画し、指示・声掛けを徹底する。
- ④ヒヤリハットが発生した場合は、元請まで報告・連絡が行われるよう徹底し、危険要因が排除できる職場環境を整える。また、施工計画書に定めた連絡体制が順守されるよう改めて周知徹底を図る。

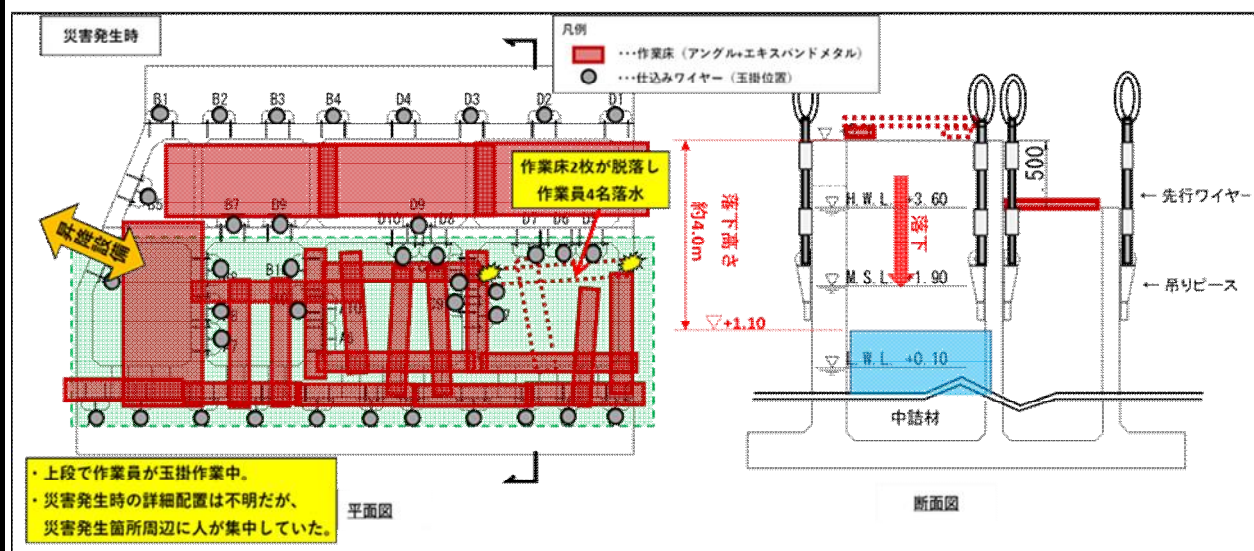
## 災害発生状況図

構造物撤去工(ケーソン撤去・仮置)作業に伴い、起重機船側の吊り金具とケーソンに設置していた先行ワイヤー(吊りピースと連結)を取付けるために、ケーソン上にて玉掛作業を実施していた。0:30頃、突如、作業床が崩れ、落下し、作業を行っていた17人の内、5人がケーソン遊水室に落下した。(内、負傷者2名。)

- ①既設ケーソンを撤去する特殊な作業状況ではあったものの、一般的なケーソン吊上げ時の玉掛作業と同様な作業であると、油断・軽視した。
- ②夜間作業(空港運用終了後～空港運用開始)という限られた時間帯で、作業毎のタイムスケジュールが限られており、玉掛作業に対して気持ちが焦っていた。
- ③先行ワイヤー位置に合わせた作業床が施工計画書どおり出来ず、開口部が多い・転落防止設備の不備・固定がされていない作業床となり、作業床の最大荷重(1枚当たり3人まで)を超えて作業員が集中し、作業床が脱落した。
- ④作業床設置完了後に、元請けによる安全標識等の設置、設備点検ができていなかった。

- ①ケーソンの先行ワイヤー位置に合わせた、開口部の少ない面的な作業床の製作・設置を行う。(固定されていることの確認)
- ②作業員が作業床に集中載荷した場合でも、強度的に余裕を持った作業床の構造とする。
- ③海上への転落防止柵の設置、最大積載重量(荷重・人員の目安)や安全標識等の明示物の設置。
- ④元請け、下請け職員を含めた玉掛・玉外作業の人員配置・作業手順について、再度、作業手順周知会・安全教育を実施する。

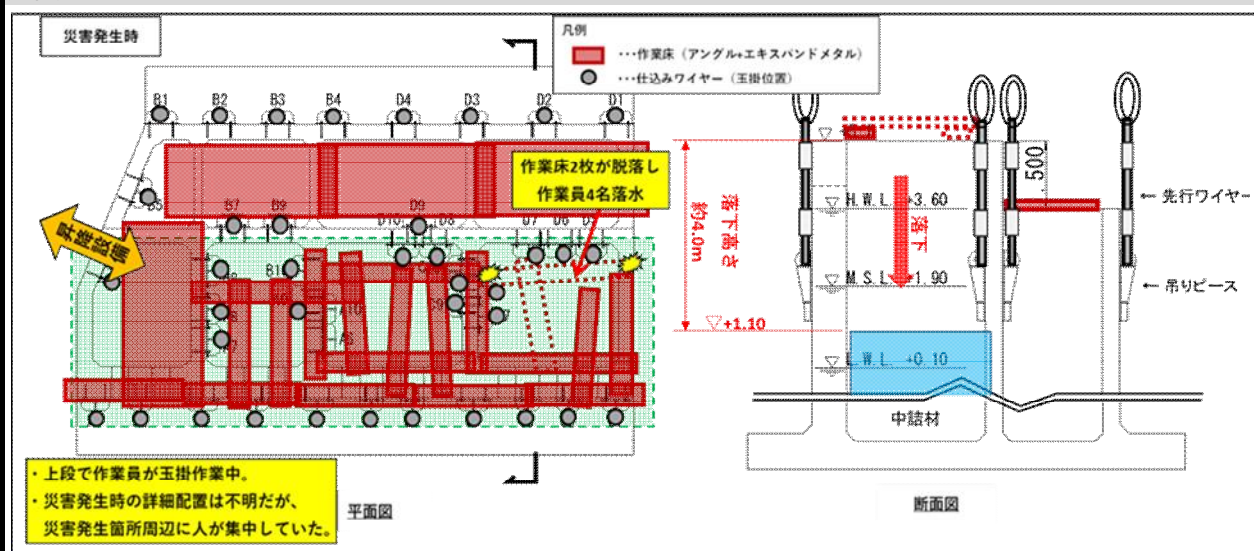
## 災害発生状況図

構造物撤去工(ケーソン撤去・仮置)作業に伴い、起重機船側の吊り金具とケーソンに設置していた先行ワイヤー(吊りピースと連結)を取付けるために、ケーソン上にて玉掛作業を実施していた。0:30頃、突如、作業床が崩れ、落下し、作業を行っていた17人の内、5人がケーソン遊水室に落下した。(内、負傷者2名。)

- ①既設ケーソンを撤去する特殊な作業状況ではあったものの、一般的なケーソン吊上げ時の玉掛作業と同様な作業であると、油断・軽視した。
- ②夜間作業(空港運用終了後〜空港運用開始)という限られた時間帯で、作業毎のタイムスケジュールが限られており、玉掛作業に対して気持ちが焦っていた。
- ③先行ワイヤー位置に合わせた作業床が施工計画書どおり出来ず、開口部が多い・転落防止設備の不備・固定がされていない作業床となり、作業床の最大荷重(1枚当たり3人まで)を超えて作業員が集中し、作業床が脱落した。
- ④作業床設置完了後に、元請けによる安全標識等の設置、設備点検ができていなかった。

- ①ケーソンの先行ワイヤー位置に合わせた、開口部の少ない面的な作業床の製作・設置を行う。(固定されていることの確認)
- ②作業員が作業床に集中載荷した場合でも、強度的に余裕を持った作業床の構造とする。
- ③海上への転落防止柵の設置、最大積載重量(荷重・人員の目安)や安全標識等の明示物の設置。
- ④元請け、下請け職員を含めた玉掛・玉外作業の人員配置・作業手順について、再度、作業手順周知会・安全教育を実施する。
- ⑤作業床設置後、元請け職員による設置状況の安全点検・確認を実施する。

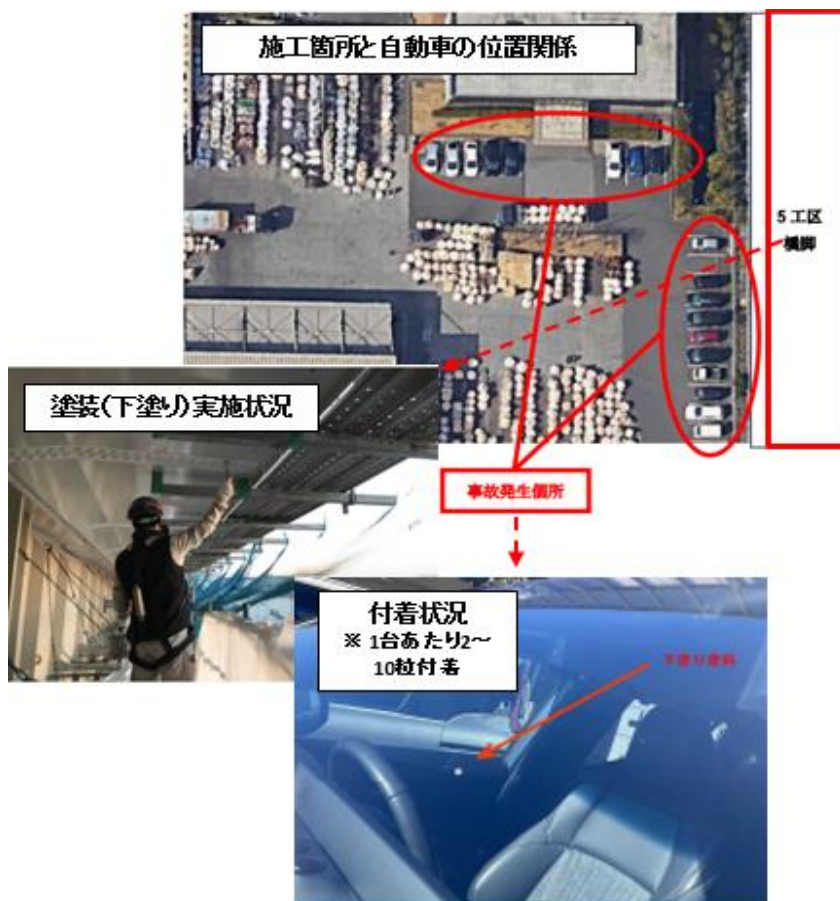
## 災害発生状況図

12月1日(金) 朝礼後、合成床版下面ボルト部の現場塗装を行うため、吊足場上へ移動。塗料が飛散する恐れがあるためあらかじめ準備していたシート(2.0m×1.8m)を作業床に敷設し塗装作業を実施。  
12月4日(月) 13時20分に当現場に隣接している企業から現場理人に電話連絡があり、駐車していた自動車に塗料が付着していたことが判明。(12月1日8:30~9:30頃、塗装作業中強風が吹き作業床に敷設していたシート範囲を超え塗料が約35mの高さから飛散していたと考えられる。)

- ・塗料が飛散する恐れがあるため2.0m×1.8mのシートを利用して作業床を養生して作業をしていたが強風により塗料が養生シート外に飛散した。
- ・飛散養生範囲の設置計画が十分ではなかった。
- ・作業手順では東側からの風の時は作業中止としていたが塗装作業範囲周辺の風向き、風速の状況確認が十分でなかった。

- ・風の吹き抜けが想定される作業箇所では、塗料飛散養生範囲を作業床全面、鉛直方向全面に設置する。
- ・車両所有者の許可を得たうえで、車両カバーを取り付け作業する。
- ・作業範囲の先行設置した養生シートに異常がないか確認し作業開始する。
- ・SP13に常設している風速計とは別に作業箇所の桁上に風速計を設置する。計測結果は作業管理者のもつタブレットへ送信し風速、風向きの確認を行う。

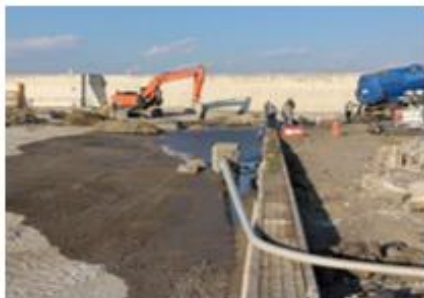
- ・既設水道管の枝管の位置が確認できていない状況で、重機による掘削作業を行った。
- ・既設水道管の平面位置が設計図面と異なっていた。
- ・既設水道管の直上にあるはずの埋設管シートが異なる箇所に敷設されていた。
- ・既設水道管がセメント系固化改良体に巻き込まれていた。
- ・埋設管干渉一覧表(令和5年8月23日受領)から、埋設管は舗装面からの土被り1.2mにあることを想定して試掘作業を実施していた。

既設水道管損傷 (遠景)

- ・既設埋設管の位置が確認できない場合は、重機による掘削は行わず、人力により慎重に位置確認を行う。
- ・埋設ケーブル位置測定器により、既設埋設管の平面位置・深度を確認する。
- ・セメント系改良体等の支障物が発覚した場合、既設埋設管から50cm以内は振動工具を使用してほぐした上で撤去する。

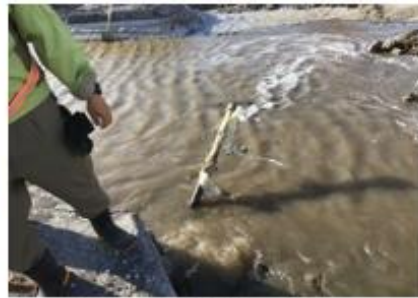
既設水道管損傷 (近景)

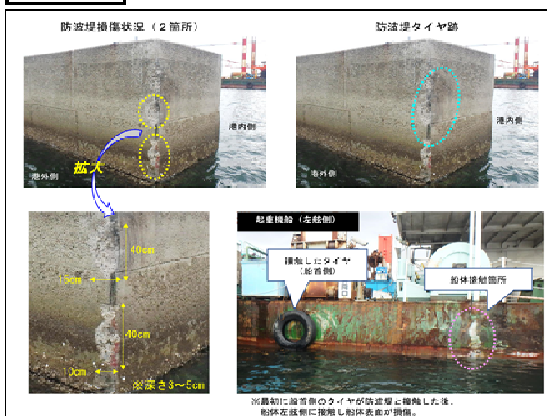
### 被災状況

現場へ起重機船160t吊を防波堤開口部から入域させる際、えい航船団が防波堤法線に対して斜め方向から進入し、船体左舷側と防波堤端部を接触させ、防波堤が損傷した。7:30起重機船出港、12:45現場へ入域、事故発生

①狭隘な場所であるため、通過する際は開口部に対して直角に入港すべきところを斜め方向から入港したこと。②先行掘削用の設備が張り出していた右舷側の離隔確保に注力するあまりに左舷側の離隔確保がおろそかになったこと。③えい航用引船を船首側にしか配置しておらず、左舷側の船体と防波堤との離隔が小さくなった際に咄嗟の回避行動を取ることが出来なかったこと。④現地では風速5～7m程度あったが、開口部は潮流が早くっており、風速も含めて操船に影響があったと考えられる。⑤開口部が狭隘であることを作業員へ口頭では説明していたが、作業手順書には記載しておらず、作業員へ十分理解・徹底させることが出来なかったこと。

①旋回は十分に態勢が整えられる距離で行うこととし、開口部から100m以上離れた地点で一時停止のうえ、防波堤法線とえい航船団が直角となっていることを確認してから現場へ入域する。開口部から引船までの距離は、引船の装備品であるレーザー距離計を使用して確認を行う。②各引船船長、起重機船見張員2名の計4名について、えい航時には双方で進入角度、開口部との離隔について状況確認を密に行うこととする。③えい航方法を改め、確実な退避行動が出来るよう船尾側にも引船を追加配置し、ロープを前2本、後ろ1本使用してえい航を行う。④開口部のえい航による入出域に関し、事前の気象状況を確認を行い、風速7m以下の潮止まり(満潮・干潮の前後1時間)以外は作業中止とする。⑤①～④の再発防止策、開口部と船体の離隔距離の記載等を盛り込んだ作業手順書を作成し、作業再開前に関係者全員に周知する。

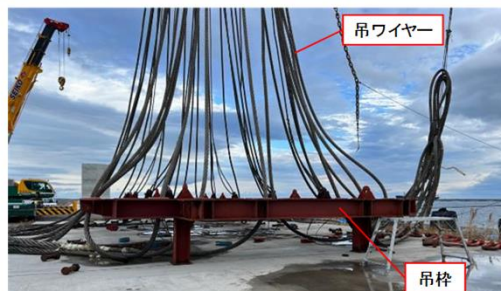
①ワイヤーガイドの外れ止めピンを外した際のワイヤーの動きを予測できていなかった。

吊ワイヤーと吊枠の状況

①外れ止めピンを外す際は、吊ワイヤーを固縛ロープで吊枠に固定した後にピンを外し、作業員の退避完了を確認した後に固縛ロープを外す。

②作業手順書において、外れ止めピンを外した後に吊ワイヤーが吊枠の内側に向かい動き出した場合の危険性(挟まれ)等を追記するとともに、元請け・下請けの作業員に周知・徹底する。

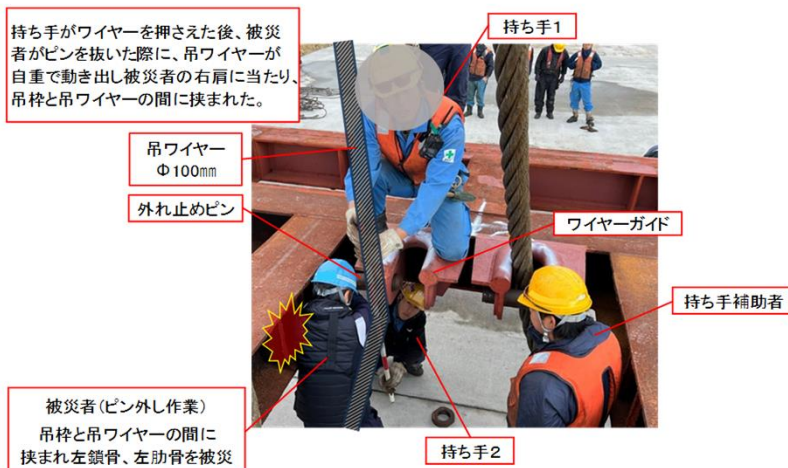
被災時の状況(再現写真)

吊りワイヤー(約150kg)を作業員2名で押さえた後、被災者が外れ止めピン(約25kg)を外したところ、作業員2名では押さえきれず、外れ止めピンを持った状態で身動きが取れない被災者の方へ動き出し、吊り枠と吊りワイヤーに挟まれ被災した。

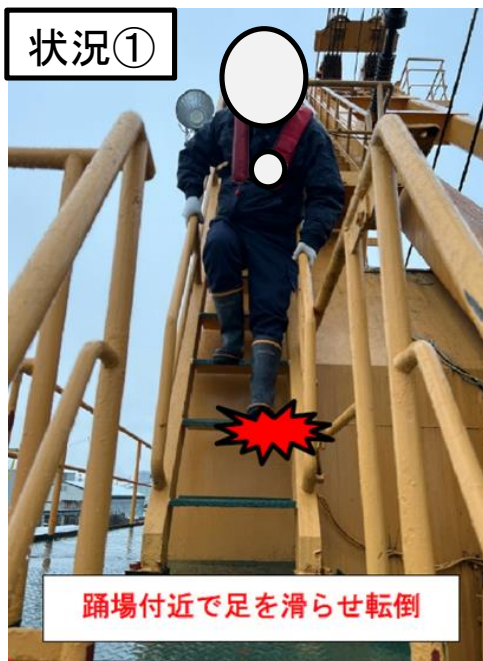
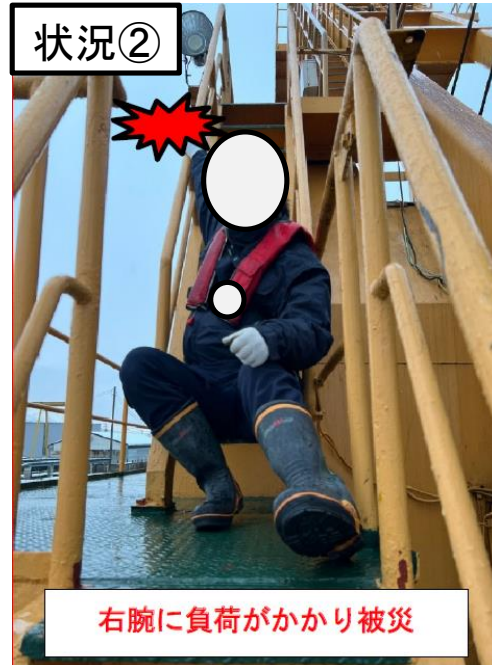
- ①人的要因:積雪に対応する経験不足と油断があった。
- ②物的要因:昇降階段に滑り止めが施されていないかった。
- ③管理的要因:積雪に対応する教育が不十分だった。

状況①:昇降階段の手摺を両手で握って降りていたが、積雪の影響により左足を滑らせ転倒した。

状況②:転倒したことで左手が手摺から離れ、右手で身体を支えていたことにより右手に負荷がかかり負傷した。

- ①積雪時、作業船上では『靴底滑り止め防寒安全靴』、作業船上の昇降では滑り止め付きの手袋を着装する。
- ②昇降階段ステップの縁にすべり止めテープを取り付け、船上の通行帯に滑り止め塗料を塗布する。
- ③日々の安全教育や指導を強化し、作業従事者の経験等に応じた冬季の日本海側特有の気象海象対策を丁寧に指導する。

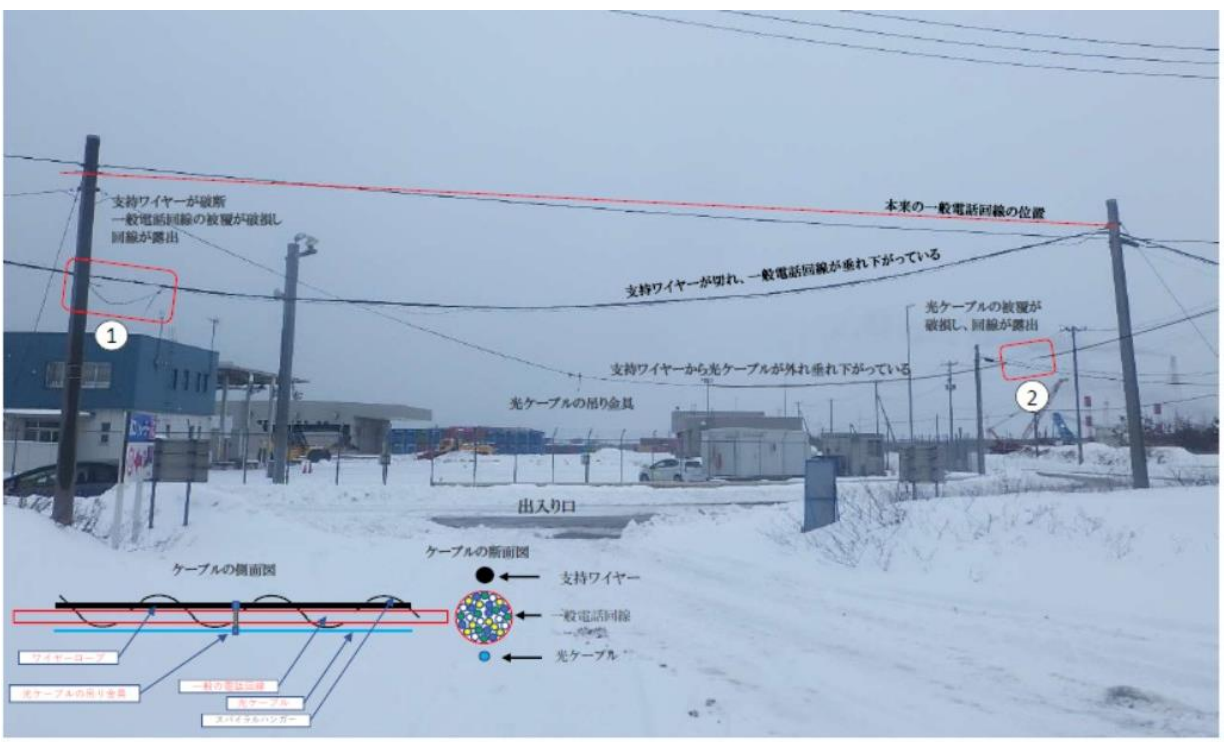
▽物損事故直後の全景写真

被災経緯  
積雪量が多いため当日に除雪を行うと、月曜日のコンクリート打設が中止になる可能性があるため、前日の日曜日に除雪を行った。  
その際シェイクブロック製作ヤードの敷地内に入る入口に雪が堆積していたので、0.8m3バックホウにて除雪を行うため、電話線に触れない高さまでアームを下げて電話線の下を通過するつもりが、腕を上げ過ぎて重機を前進させたため電話線にバックホウのアームが接触し電話線が破損した。

- 事故要因
1. 除雪作業に対する安全意識が欠如していた。
  2. 架空線直下で作業を行う使用機械が適切ではなかった。
  3. 重機操作の予定がないものが運転を行った。

【1】除雪作業に係る社内規則を作成し、社内教育を受けた資格者だけを除雪作業に従事させる。【2】除雪作業ルールを定め、重機を扱う場合は作業手順書を作成する。【3】入口の除雪は人力で行う。ただし、雪が凍結し人力での除雪が困難な場合は、タイヤローダーを使用するものとし、併せて補助者を配置する。【4】作業ヤード内の除雪において、型枠周辺は人力、それ以外はバックホウ作業とし、必要に応じて人が近づかないよう補助者を配置する。【5】社内で除雪作業の安全教育訓練を受け、会社が認めた者でなければ、重機の操作をさせない。

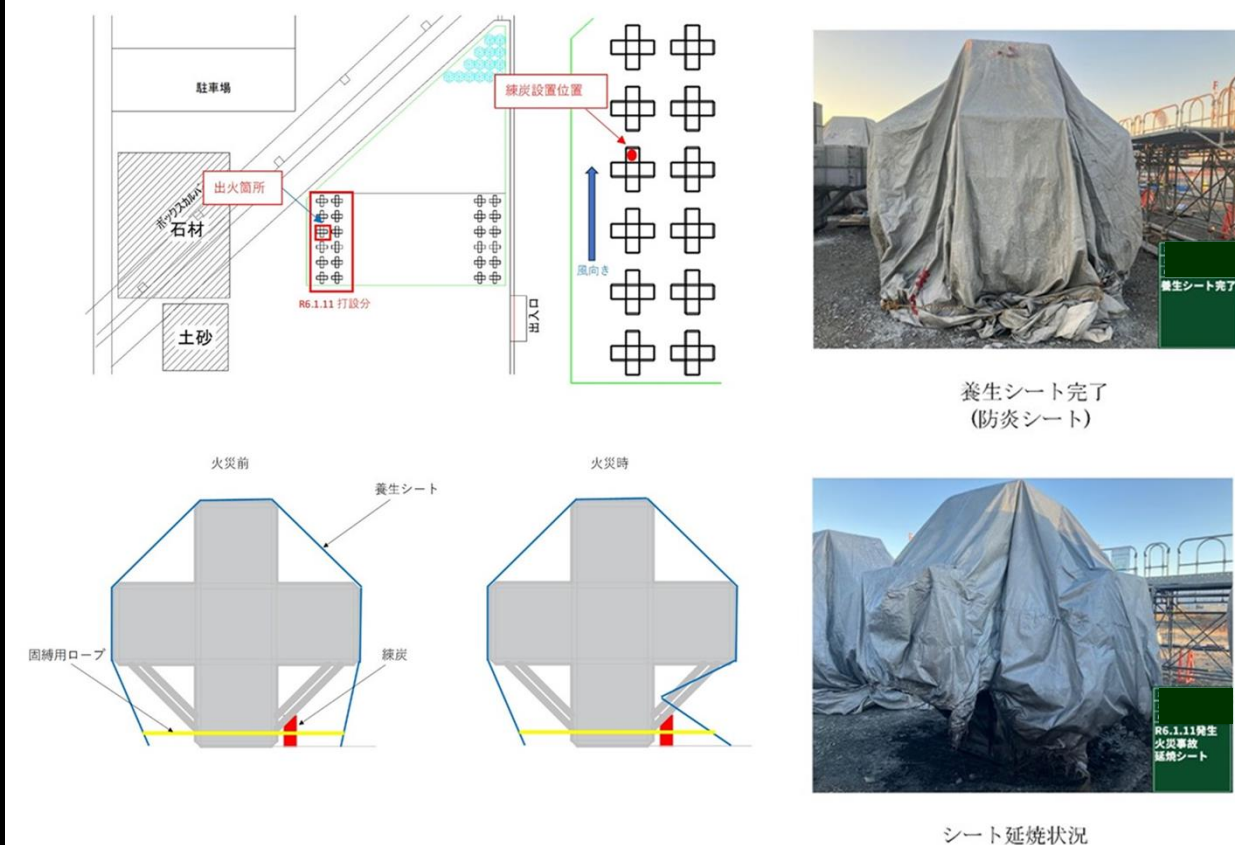
## 災害発生状況図

本災害は、当日打設した被覆ブロックを養生シートで覆い練炭養生する際、当日の風向きの状況から養生シートが練炭に触れることがないとの想定から風下側の型枠下の空間に練炭コンロを設置し練炭養生を実施していたところ、練炭コンロと型枠下の隙間に風によりシートが入り込んで引火したものと想定

同様の事象を防止するため、①練炭養生中は養生シートと練炭コンロが直接触れないようにコンロの周囲をメッシュ筋の囲いで覆う、②養生シートの確実な固縛、について元請け職員を含んだ現場作業員への周知徹底を受注者が実施し、再発防止に取り組む

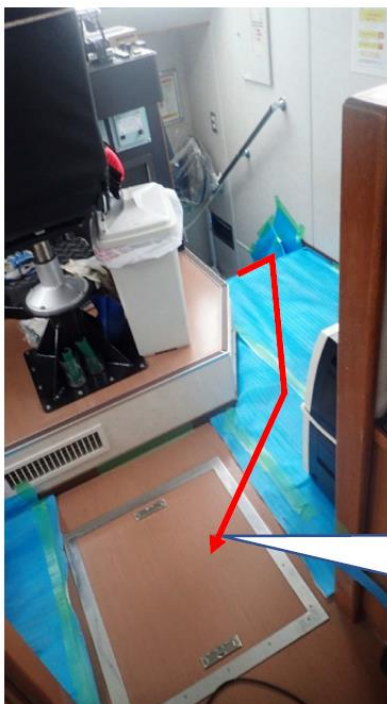
- ①墜落防止の措置を行っていなかった。
- ②船底倉庫での修理作業のために、倉庫へ通じるハッチを解放していた。
- ③被災者はハッチが解放している状態を把握していたが、考え事をしており、ハッチが解放していることをうっかり忘れてしまい、船底倉庫へ転落した。

①船員室から客室へ移動する際、ハッチが開いていることを忘れ、船底倉庫へ転落。

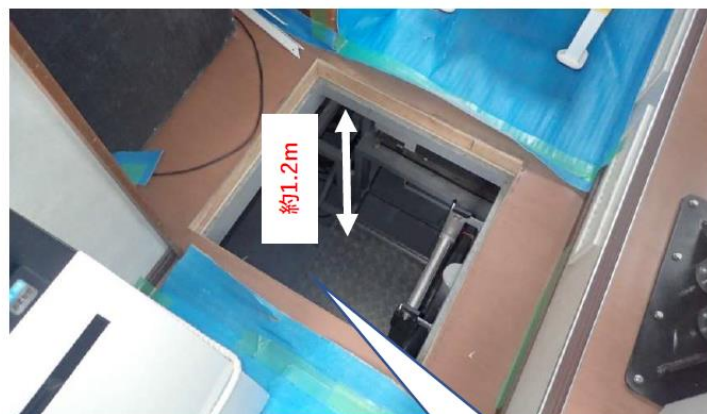
②転落した際、船底倉庫の床に脛骨をぶつけ、左足を骨折。

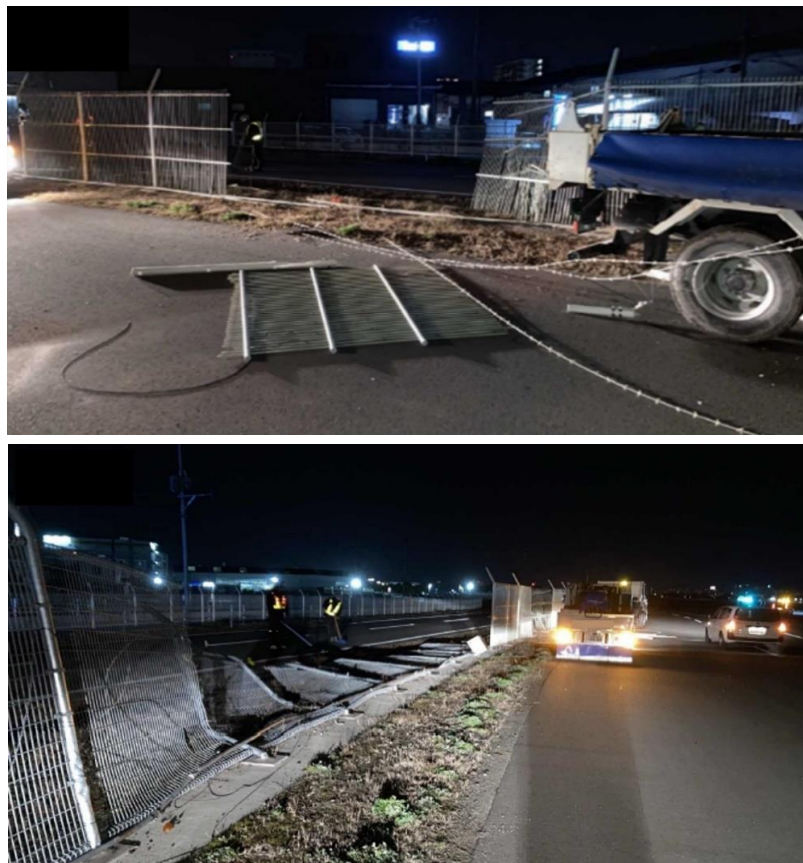
被災時の状況写真

アスファルト廃材を工事現場から仮置場にダンプトラックにて運搬中に、運転していた作業員が居眠り運転により場周道路の防護フェンスに衝突し、防護フェンス約30mを破損させた。  
2/16 22:30 作業開始、2/17 02:10 事故発生

- 1) 十分な休息をとらぬまま、ダンプトラックを運転していた作業員が居眠り運転をした。【危険に対する認識不足】
- 2) 当日、当該作業員は3次下請けとして1名で従事しており、2次下請けの職長の指示を受けて作業する立場にあった。当日の作業予定にあった現場から仮置場へのアスファルト廃材の運搬については、職長の指示を受ける前に無断でダンプトラックを運転した。【作業手順の不徹底】

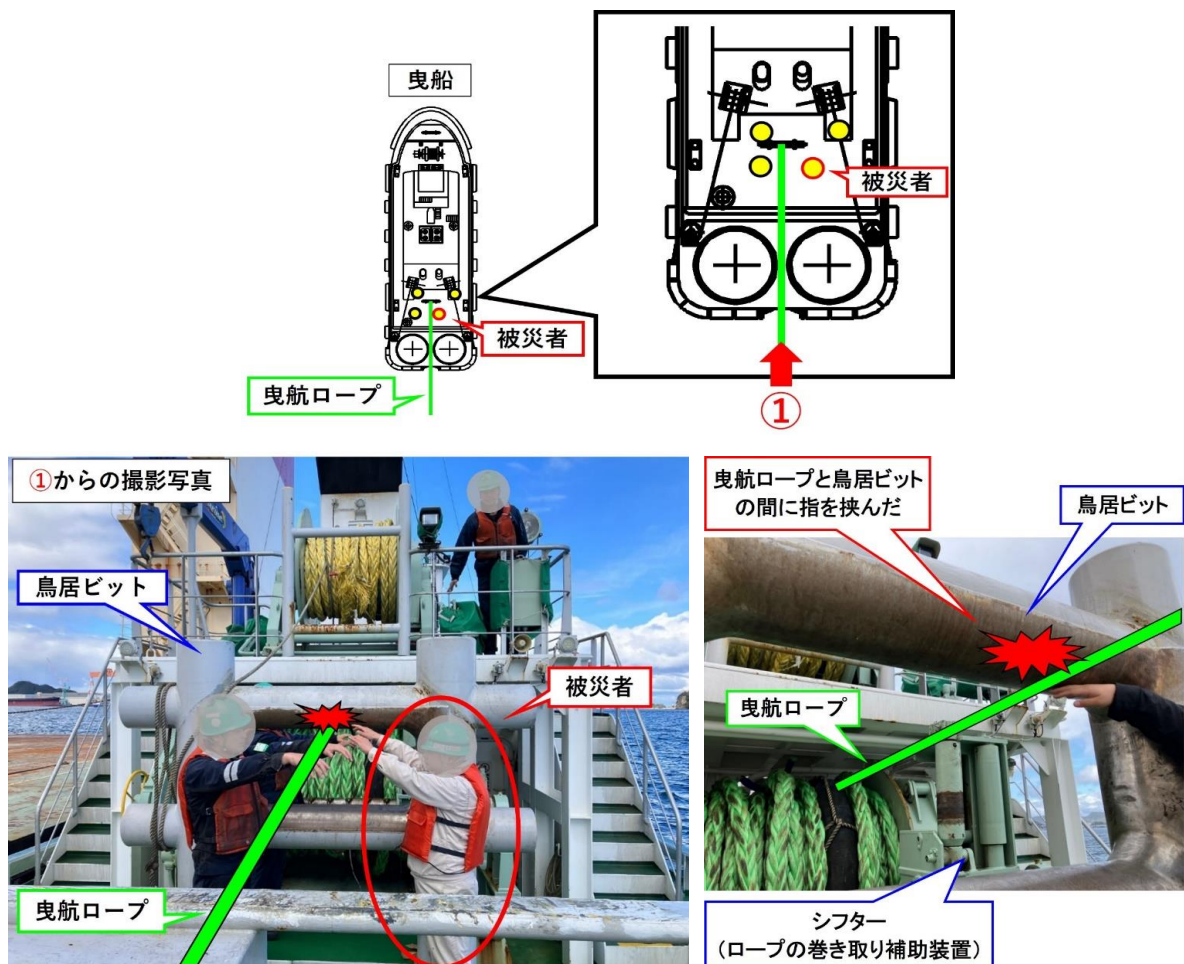
事故発生状況図及び再現写真

1) 曳船上にて、ウインチで曳航ロープの接続部(シャックル)を巻き取る時に、ロープのぶれを防止するために、ロープを押さえる作業を作業員が直接触って行った。【危険に対する認識不足】

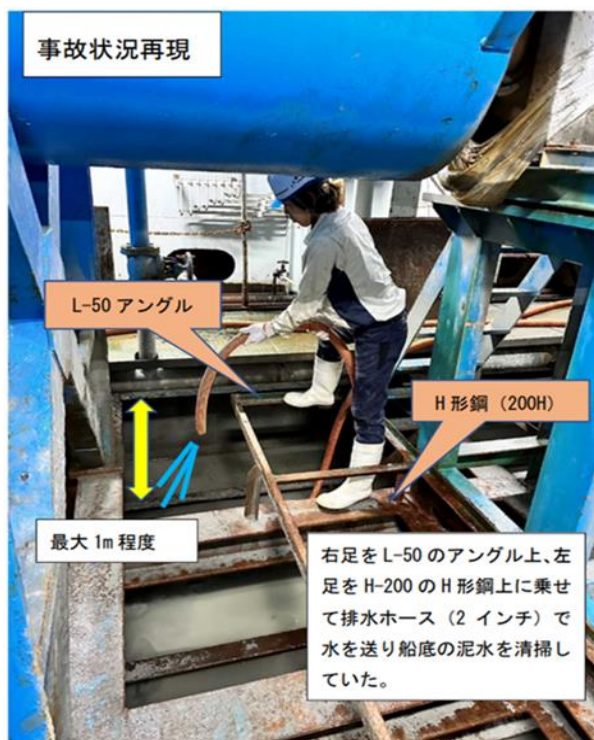
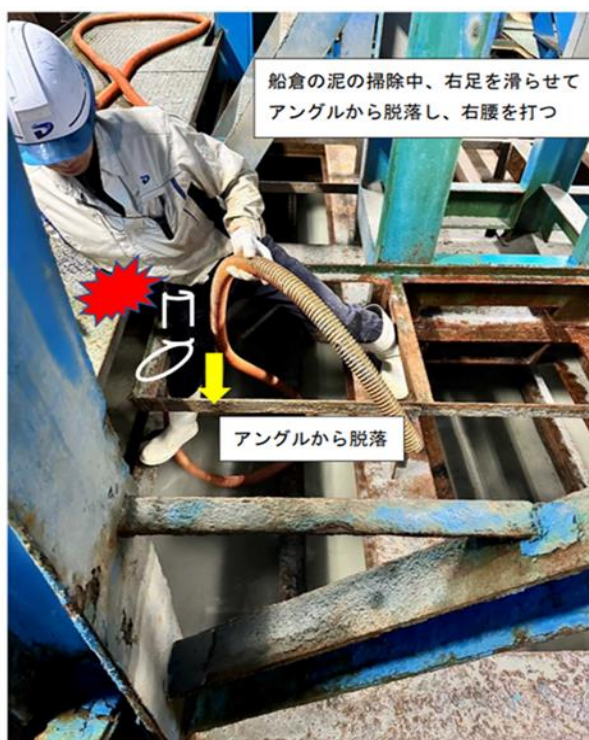
- ①被災者は足場が整備されていない開口部に立入り、不安定な足場上からの作業を行っていた。
- ②排水ホースは水流で先端が振れるため、ホースの先端に近い位置でホースを持つ必要があり、通路からではホースが届かず作業ができなかったため、危険な箇所に立ち入った。
- ③排水ホースの取り回しや移動を一人で行っていたため、体勢を崩しやすかった。
- ④清掃作業の作業に関して危険の洗い出しを行っていなく、危険予知や対策が不十分であった。

- ①当該開口部への立入を禁止とし、立入禁止措置を行う。
- ②船底の清掃を行う場合は、足場の良い通路上から行う。ホースの先端に単管を接続して通路上から船底に向けて排水する。
- ③清掃は2人以上で行う。1人が排水ホースの取り回し、1人がホースの先端の移動を行う。
- ④清掃作業等、本作業以外の準備片付け作業等についてもKYK等で危険の洗い出しを行い、作業手順の確認、危険予知及び対策を行った上で作業を行う。

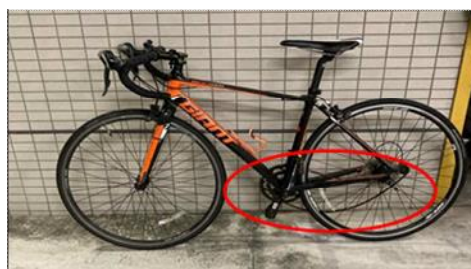
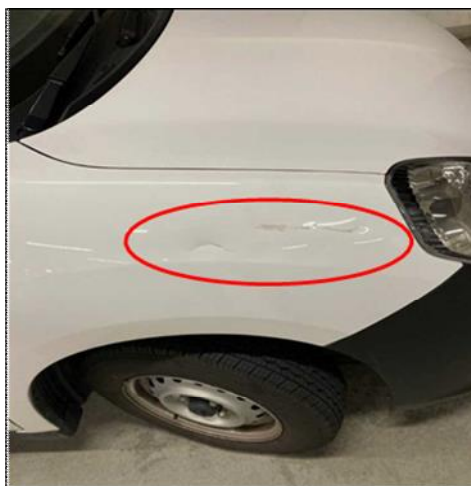
### ■物損箇所

○ 損傷箇所

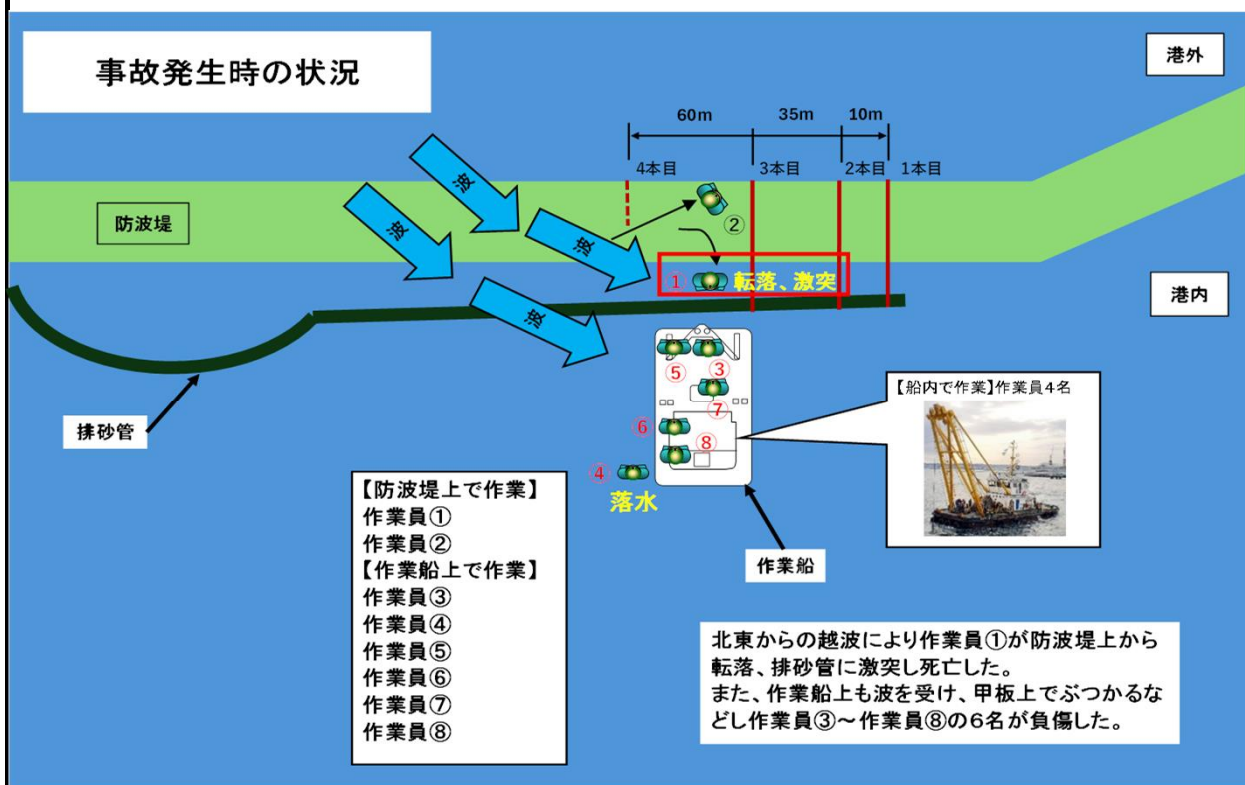
排砂管撤去作業にあたり、排砂管を北防波堤にワイヤーで仮係留していたが波浪によりワイヤーが破断。航路側へ排砂管が流出する恐れがあったため、北防波堤上で排砂管の流出防止対策作業(ワイヤーによる再固縛)を行っていたところ、防波堤を越える波の襲来により作業員①が防波堤上から転落、排砂管に激突し死亡した。また、作業船上で作業していた作業員③～作業員⑧の6名が船の急激な動揺により転ぶなどして負傷した。

①事故発生場所では防波堤に被る波も見られ危険性の認識はあったが、排砂管の航路流出防止を優先し作業を行ってしまった。

- ①防波堤上での作業にあたっては作業中止基準を遵守する。
- ②緊急性がある場合でも独自の判断で行動しないよう安全教育を実施する。
- ③排砂管の仮係留方法を防波堤への固定からアンカーによる仮係留へ変更する。

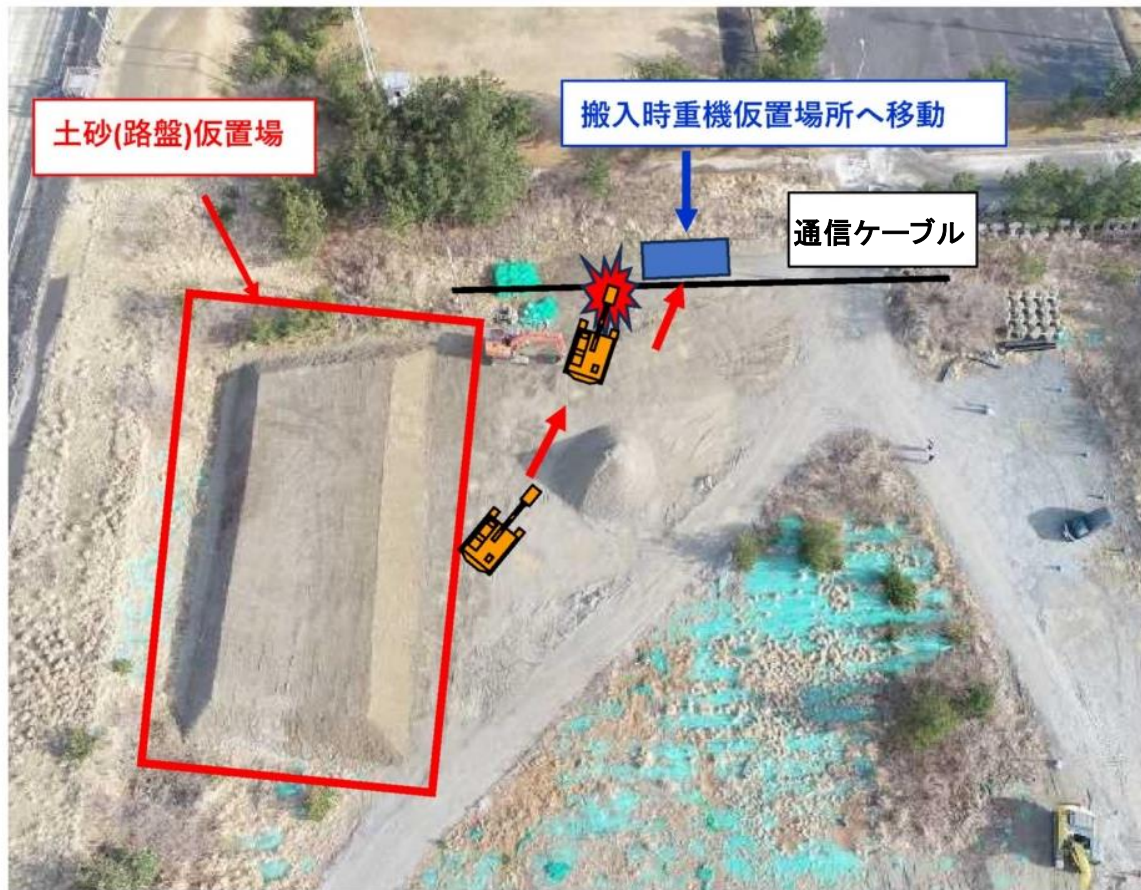
- ①作業指揮者・誘導員等を配置せず、重機オペレーター1人で作業を行っていた。
- ②作業場所周辺の調査不足により、作業計画書や重機の仮置き場所に電線等の接触危険場所が明記されておらず、作業員へ周知されていなかった。

- ①1人作業は禁止し、重機を使用した作業には誘導員等を配置する。
- ②架空線に対する注意喚起を行うとともに、「架空線注意」ののぼり旗を設置する。
