点検診断の効率化に向けた工夫事例集（案）

令和 5 年 3 月現在

国土交通省

港湾局

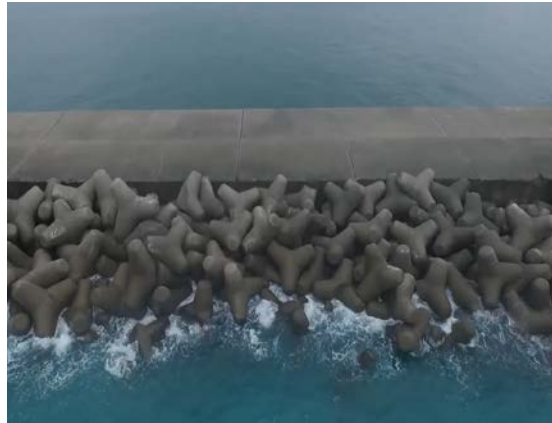
①消波工沈下（変状なし）動画ファイル1：5分10秒頃

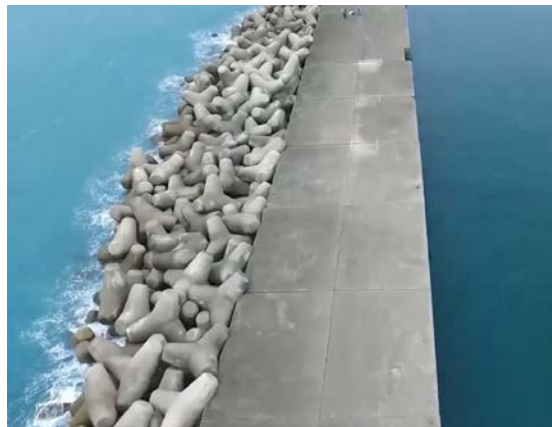
②本体工のずれ（変状なし）動画ファイル2：3分21秒頃

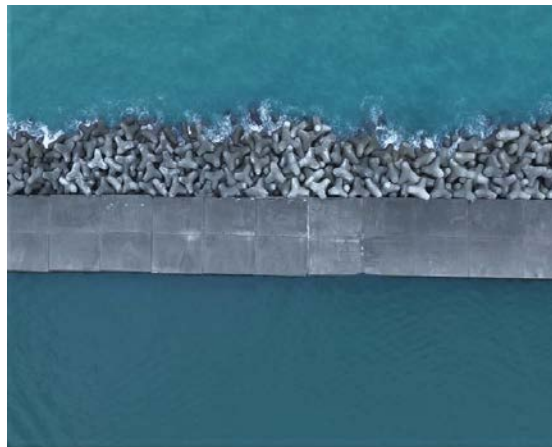
③本体工のずれ（変状なし）動画ファイル2：5分03秒頃

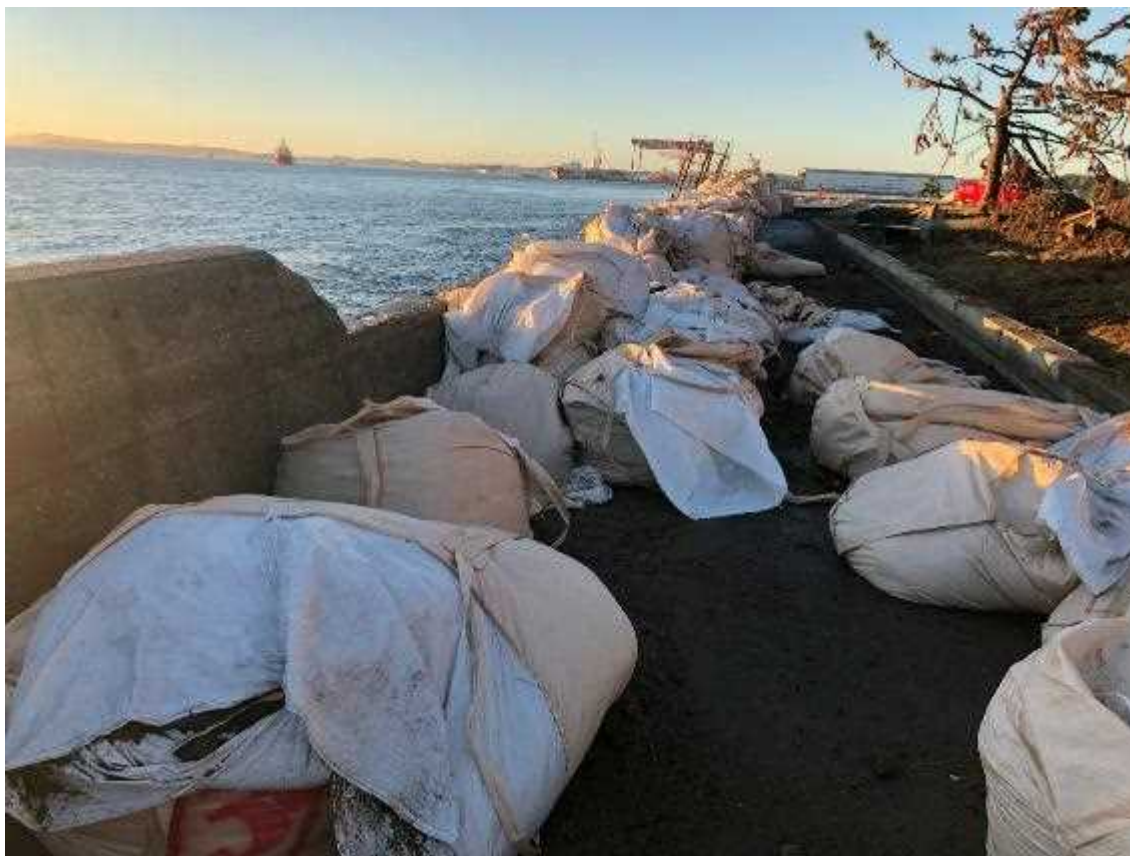
台風19号に対しては全般に、パラペット直背後の土嚢と、ガードレールに設置された“背後土嚢”が越波に対して機能していたものと考えられる。

図－1 金沢区福浦地区 土嚢の飛散状況

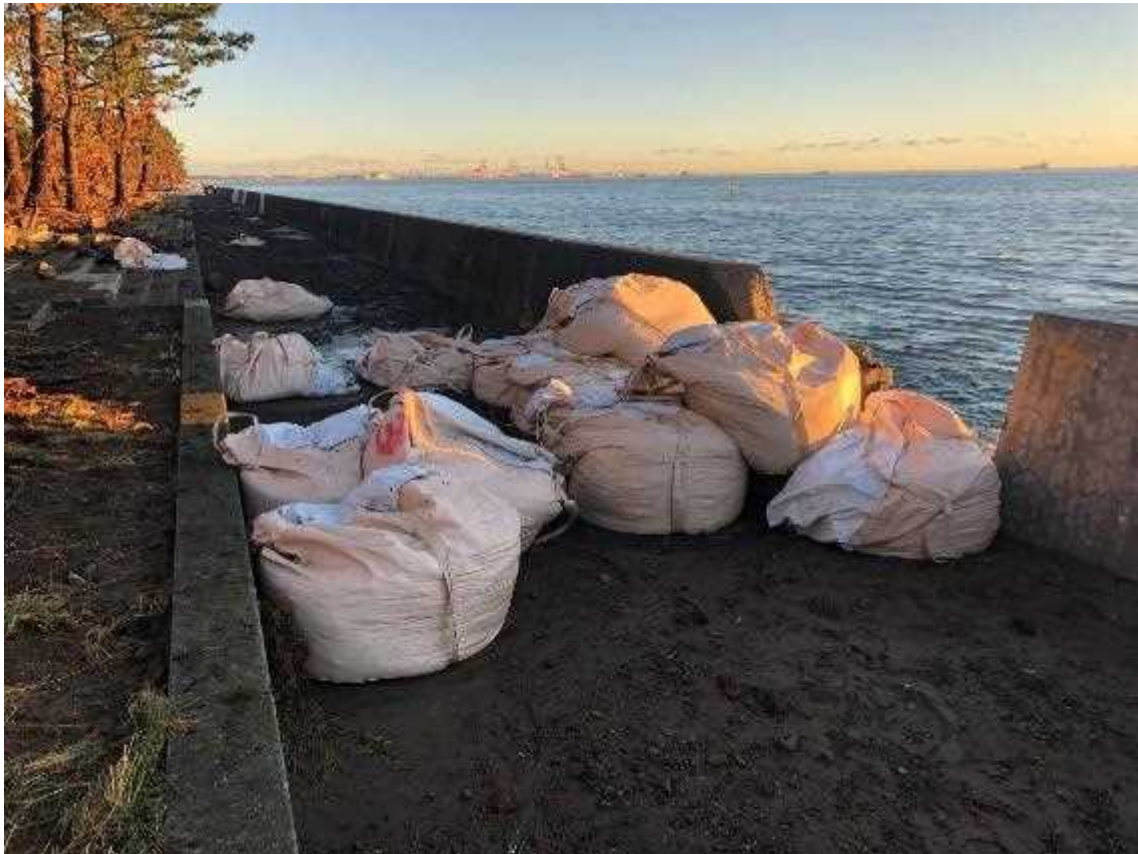
図－２ 金沢区福浦地区土嚢の飛散状況

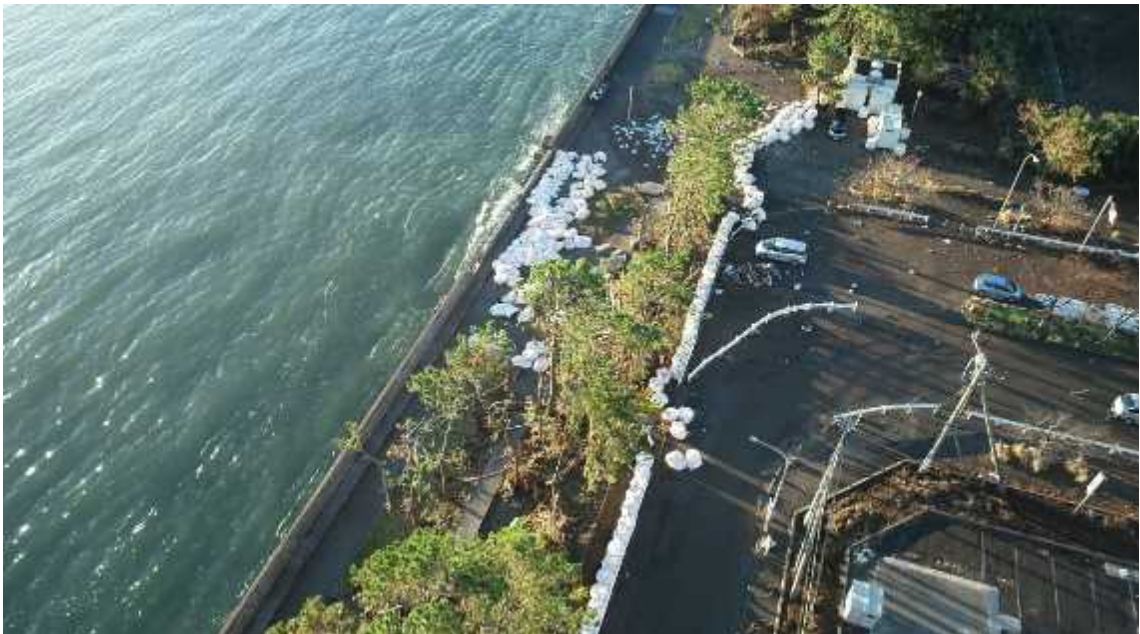
図－５ 金沢区福浦地区

パラペットの土嚢は飛散し、ガードレールの無い箇所の背後土嚢が一部飛散

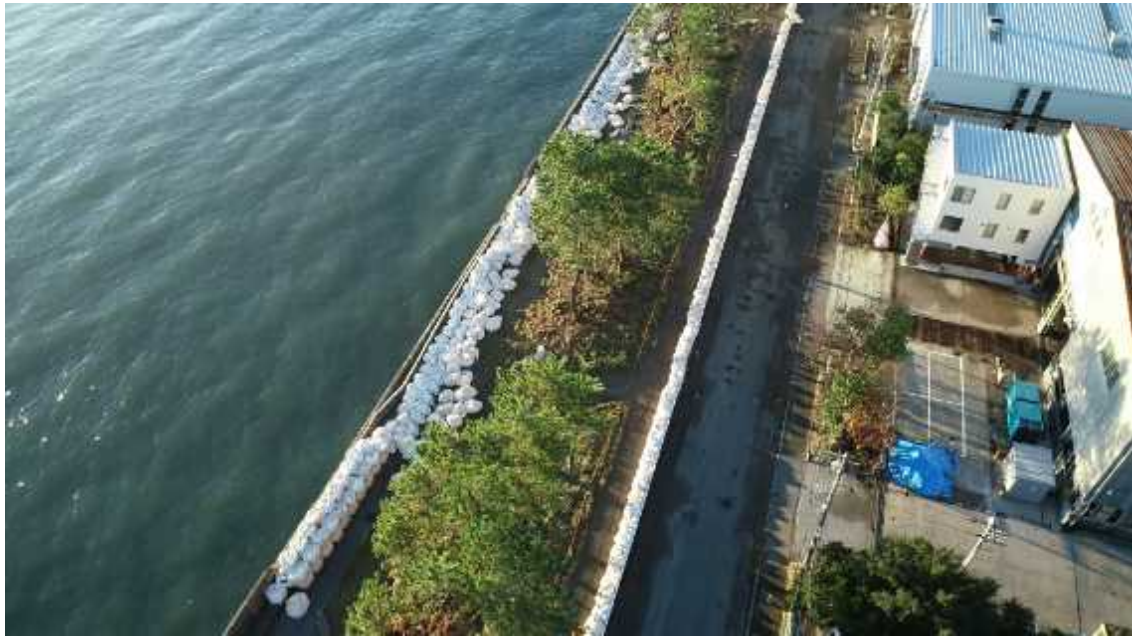
図ー 6 金沢区福浦地区  
パラペットの土嚢は飛散したもの、背後の土嚢は飛散していない

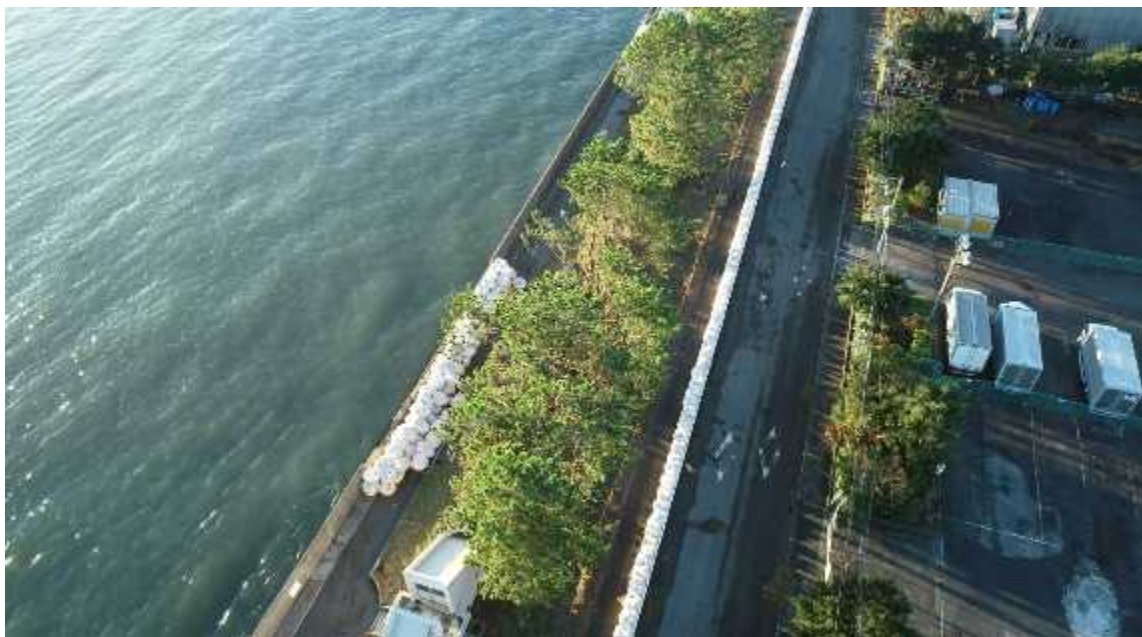
図ー 7 金沢区福浦地区  
パラペットの土嚢の飛散が少なく、背後の土嚢は飛散していない箇所

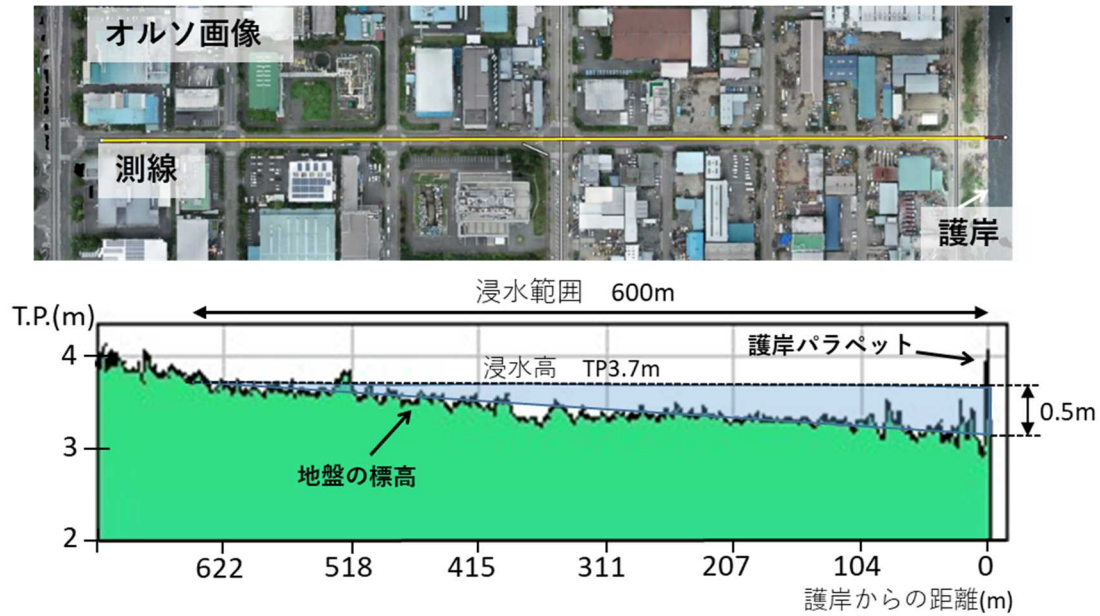
図－8 金沢区福浦地区の地盤の標高と浸水高

図－8は金沢福浦地区の地盤の標高と浸水高を示している。地盤の標高はRTK搭載型ドローンによって計測されたものであり、浸水高は別途計測された浸水痕跡の高さである。いずれも災害直後に計測されたものである。この図から浸水範囲は護岸法線から600mの範囲にあり、浸水体積は図中のハッチングされた面積から、1m幅あたり、 $(600 \times 0.5) / 2 = 150 [\text{m}^3/\text{m}]$ であったことがわかる。

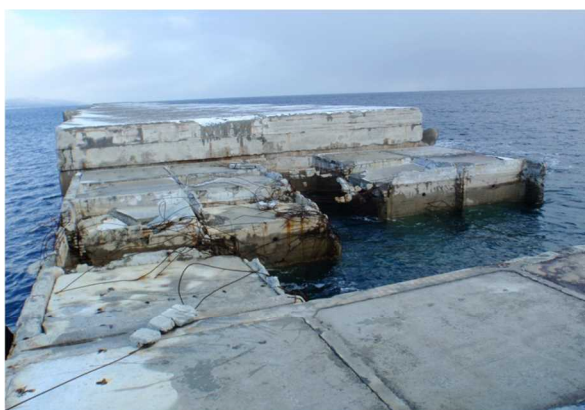
ケーソン・上部工の損壊

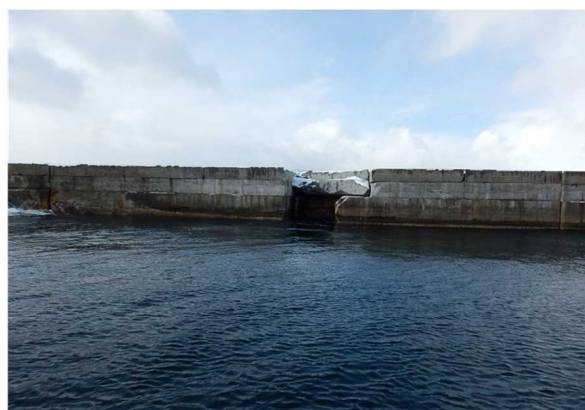
ケーソン・上部工の損壊

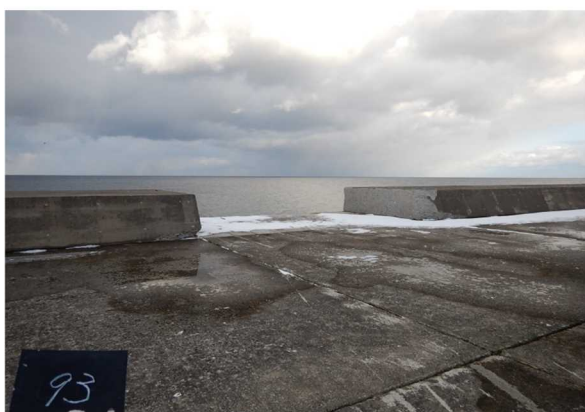
上部工の欠損

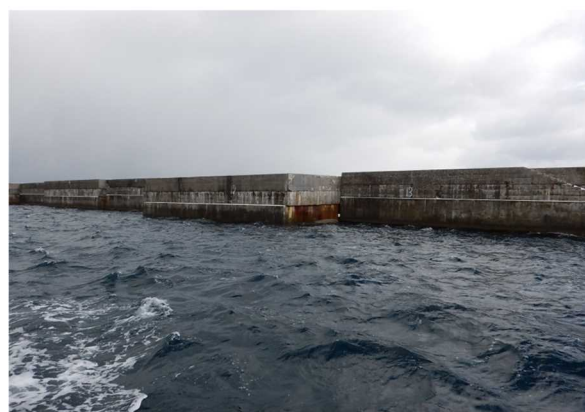
ケーソンの港内側への滑動

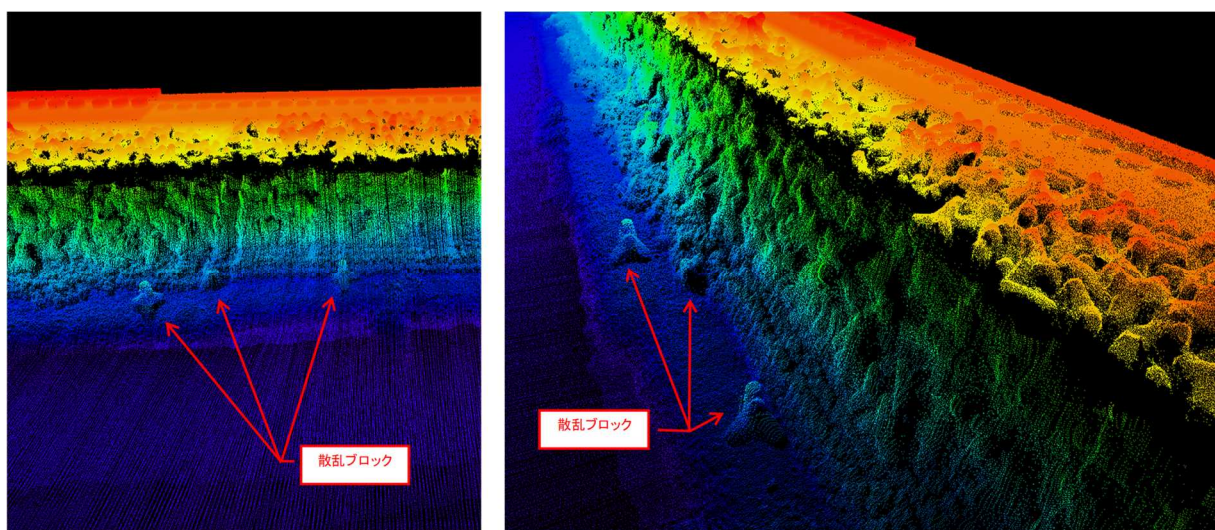
消波工の散乱を確認

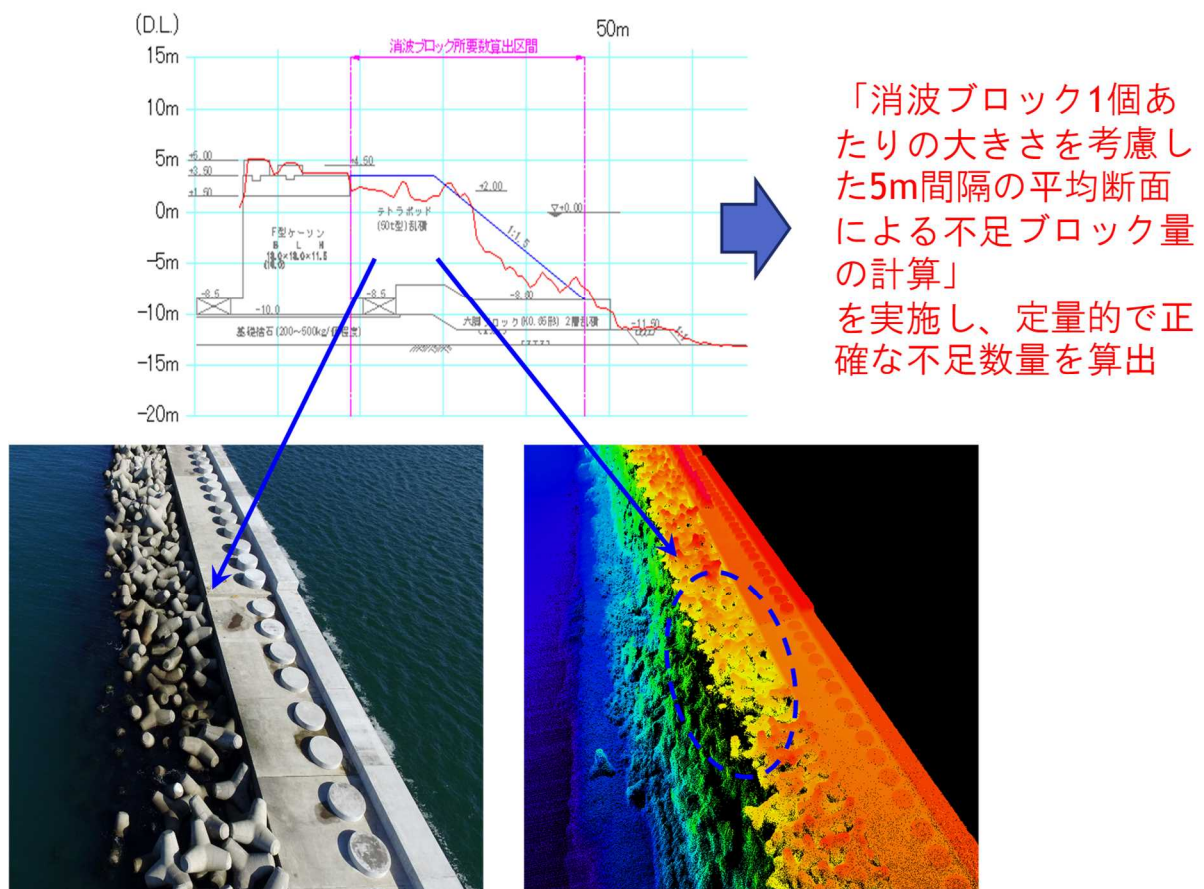
##### 天端高足を確認
