事故事例データベース<個票>

No.230

基本情報	人身事故	港湾工事	
工種	29:その他():業務艇係船作業		休業日数 2日
被災者	年齢	63才	性別 男
	職種	普通船員	分 類 2:労災非適(船員法適用)
	被災の部位	07:上肢部(肩、上腕、ひじ、前腕、手首、手、指)	
	被災の性質	01:打撲傷	
災害発生状況	発生日時	令和6年4月15日 10時18分頃	災害発生場所 陸上
	波 (m)	1:殆ど波がない(~0.3)	風 (m/sec) 1:微風(~2) 気温(℃) 3:10~20
	起 因 物	26:その他の起因物():降船時滑止め用マット	
	事 故 の 型	02:転倒

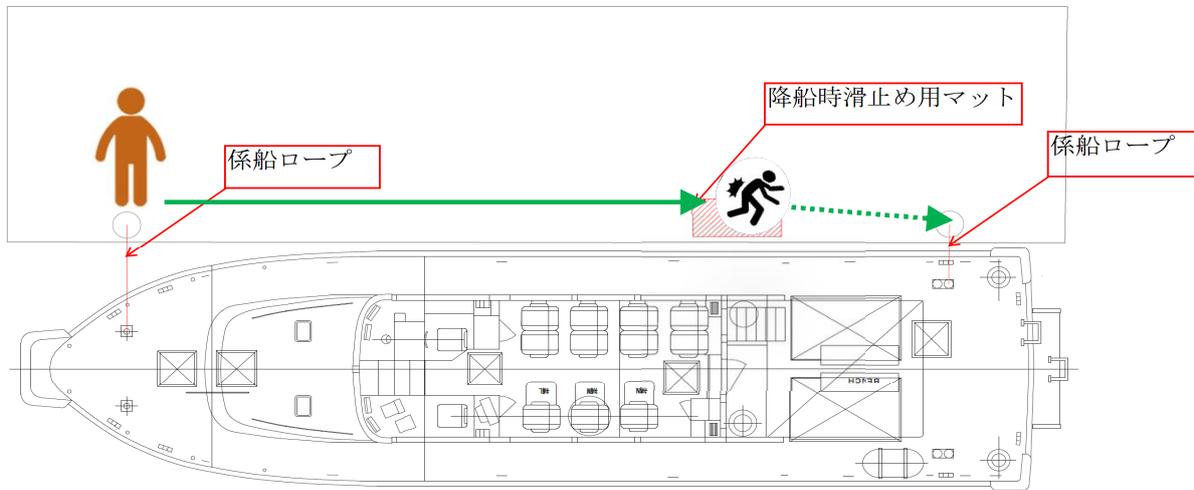
災害発生状況図

4月15日 09:25:海上点検のため出港
 10:18:海上点検終了後、業務艇係船場所の船溜まりで船首側係船が完了し船尾側へ小走りに移動中に転倒し被災

事故発生時の天候は、晴天で、風速1.5~2.0m、波高0m、視界も良好であり、係船用の棧橋が動揺するような状況でもなかった。
 業務艇着岸後、船首側の係船作業を終わらせ船尾側の係船作業へ移動の際、業務艇への乗降船時滑止め用マット上を小走りで移動したことにより、マットの滑止め効果が働き、被災者の足が若干とられ、もつれて転倒したものの、被災者への聞き取りの結果、特段の持病もなく当日の体調についても普段と変わらず良好だった。

- ① 出港時及び着岸後の係船作業を行う際には、小走りをせず歩いて移動して作業を行うことについて周知徹底を図る。
- ② 乗降船時滑止め用マットの色がボンツーンの色と同系色のため、マットの周辺を目立つように黄色着色して滑止め用マットの位置を明確にするとともに、マットを避けて通行するように三角コーンとバー等を設置する。
- ③ 受注者が作成している「港湾業務艇の安全運航マニュアル」に係船作業時の安全対策を追記して遵守する。

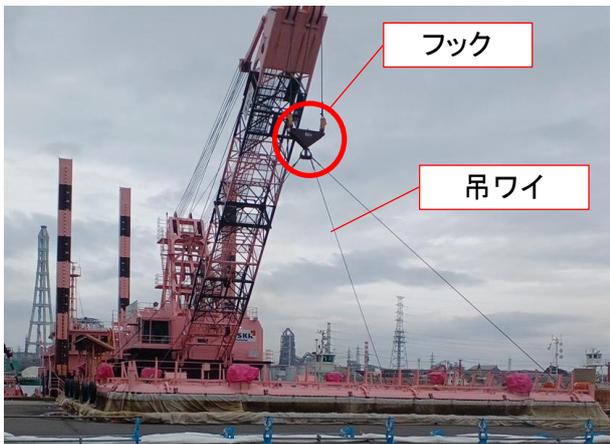
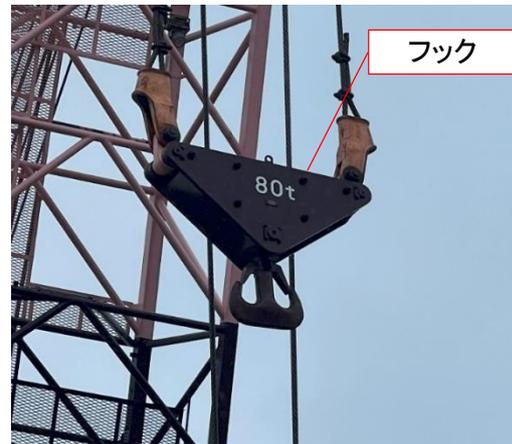
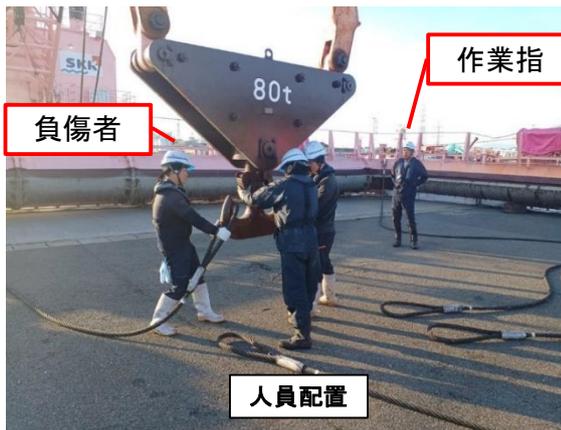
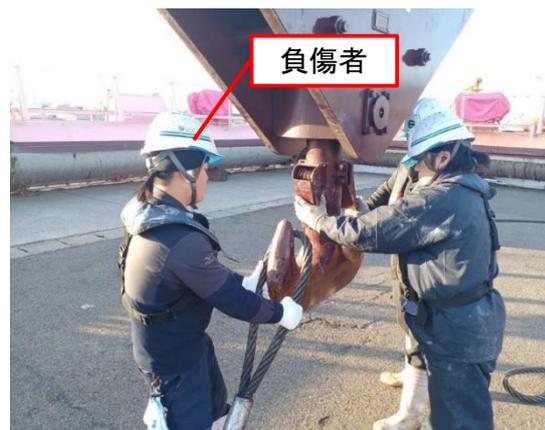
災害発生状況図

汚濁防止枠を起重機船にて陸上ヤードに吊り下ろした後、高さ約1mの位置のフックから吊ワイヤー(38mm)を取り外す際に、外れにくかったため力任せに外した結果、その反動で外れた吊ワイヤーが口元に当たり、負傷した。
07:50 朝礼参加・当日作業内容確認・KY、08:00 作業開始、18:00 事故発生

- ①吊ワイヤーとフックが競っている場合は、吊ワイヤーが外れやすい位置にフックを調整するが、作業指揮者(合図者)は競っている状態を確認しておらず、また作業者も力任せに吊ワイヤーを外してしまった。【危険に対する認識不足】
- ②グラブ枠解体の作業手順書に不備があった。(外れにくい場合に、フック位置を調整する記載がなかった。)(作業手順書の不備)

- ①フックから吊ワイヤーが外れにくい場合は、吊ワイヤーの競り具合を作業者と作業指揮者で確認し、作業指揮者がクレーンオペレーターに合図することで、吊ワイヤーがフリーになるようフックの位置調整を行う。【施工方法の改善】
- ②上記を網羅した作業手順書を整備し、作業者全員に作業手順の周知徹底を図る。【作業手順書の整備】

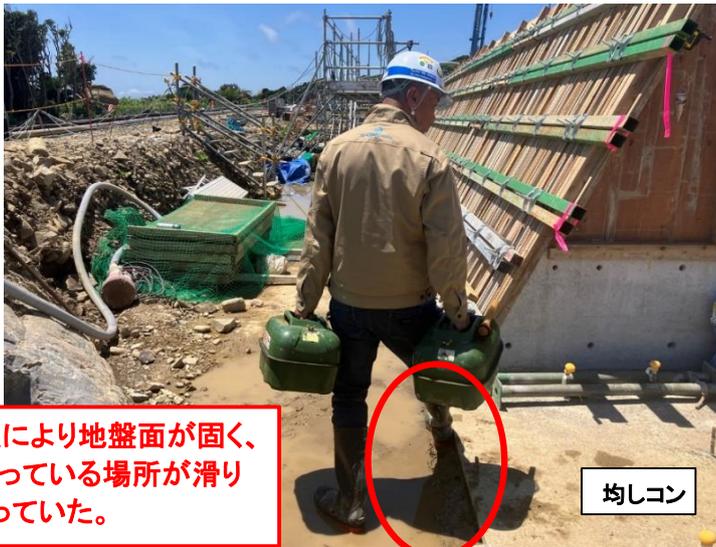
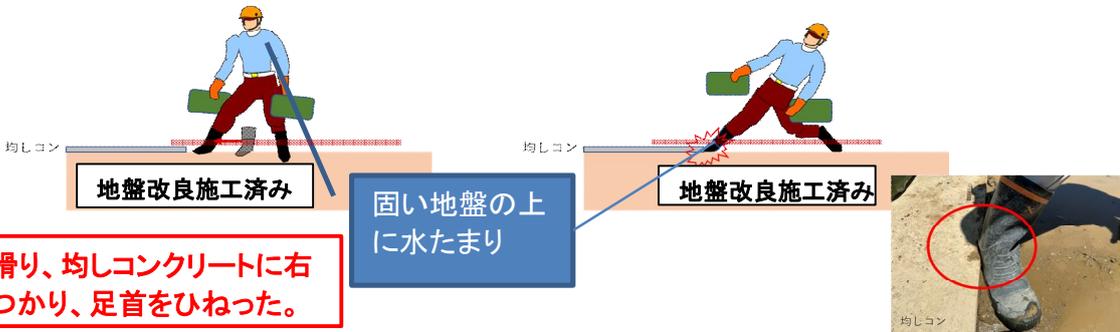
災害発生状況図

①午前中の10mm程度の降雨により、場内に水たまりが発生していた。被災者は、その水たまりで足を滑らせ、滑った足が段差(均しコンクリート)にぶつかり、足を捻った。【不安全な作業環境】

地盤改良により地盤面が固く、水がたまっている場所が滑りやすくなっていた。

①・右足を滑らせる
・滑った右足は均しコンクリートで止まった

②・固定された右足に負担がかかり
足首をひねった

右足が滑り、均しコンクリートに右足がぶつかり、足首をひねった。

①元請・下請が一体となって、作業環境の安全確保に努める。水たまりを避けて安全通路を確保し、段差箇所についてはカラーコーンまたはスプレーでその明示を行う。また、水たまりが存在している箇所に安全通路を設けざるを得ない場合は、アルミ製足場板を敷き、安全通路を確保する。または、ゴムレーキを用いて通路の水切りを行い、滑りやすい環境を排除する。【作業環境の改善】

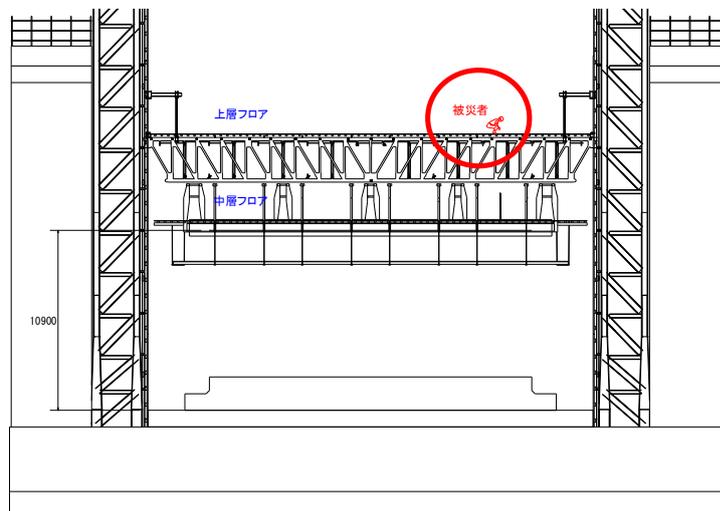
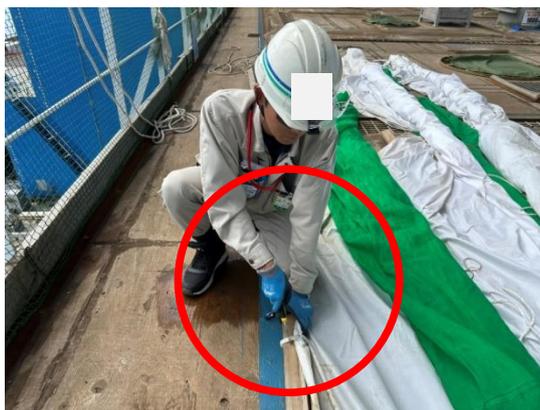
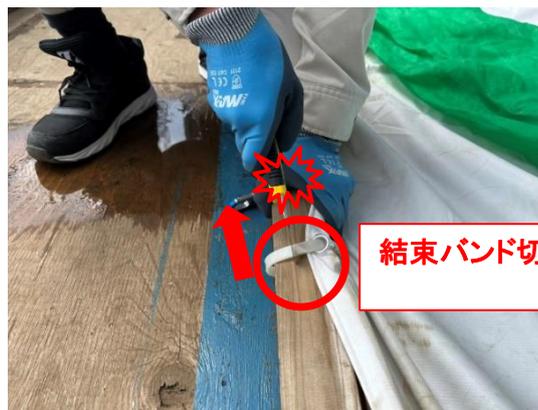
災害発生状況図

FD船尾側の上層から中層に垂らす雨除けシートが劣化しており交換するため、重石の栈木を留めている結束バンドをカッターにて切断する作業を行っていた際に、結束バンドが切れたはずみで反対側の手を切創した。
08:00 朝礼参加、08:10 当日作業内容確認・KY、08:30 作業開始、13:30 事故発生

①雨除けシートの結束バンドの切断作業をカッターナイフにより実施した。【危険に対する認識不足】

結束バンド切断作業

①結束バンドの切断作業は、ニッパーにより実施する。【施工方法の改善】

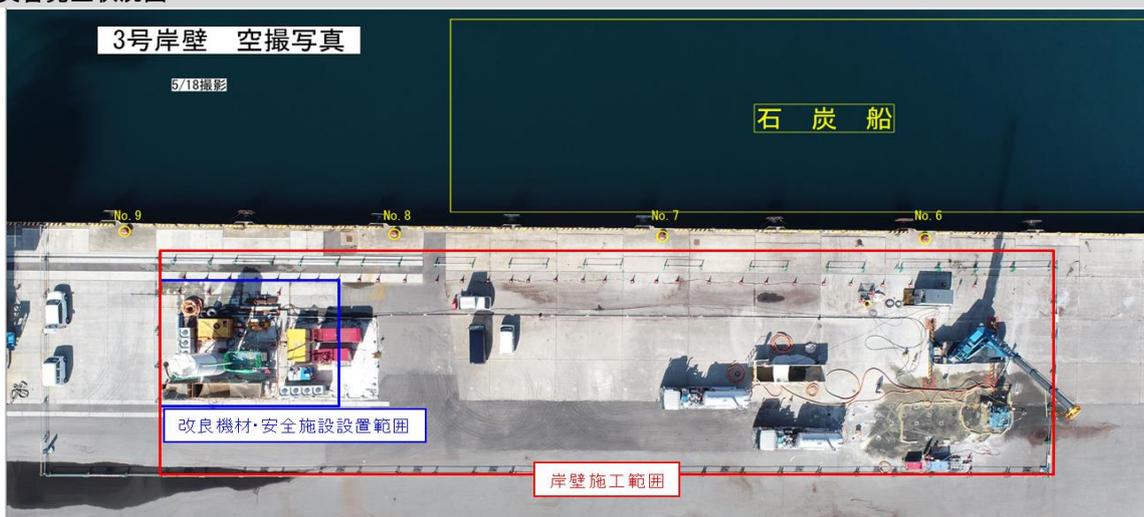
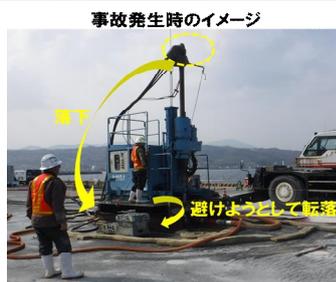
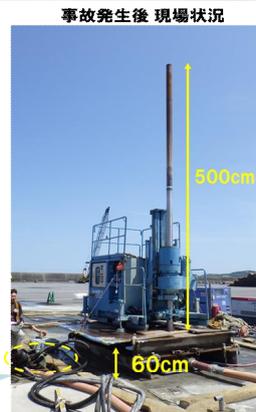
災害発生状況図

Φ2700 mmの地盤改良を4箇所施工する予定でAM8:00より作業を開始していたところ、3箇所目をボーリングマシンにて削孔中にスイベルとロッド接続部が緩みスイベルが外れ約4m上空から改良機オペレータのすぐそばに落下した。被災者(削孔機オペ)は、スイベルに接続されている高圧ホースが左肩に当たり、削孔架台(H=55 cm)から落下し左腰を打撲したものである。07:45朝礼、08:05作業開始、09:58事故発生、10:21発注者へ第一報、10:40搬送開始、12:03診察完了、14:13警察署通報、14:20労基署通報(現場検証無し)、15:00警察現場検証開始、17:00警察現場検証終了。

①スイベルが外れると思わなかった ②削工のロッド回転が非常に速かった③振れ止め介錯ロープ担当作業員がスイベルの緩みに気付かなかつた ④スイベルとロッド接続部が外れスイベルが落下した⑤改良機オペの作業位置がスイベルや高圧ホースの落下可能性の高い方向となっていた⑥スイベルとロッドのズレの確認が行えなかった

①日々のKY活動にて注意喚起し安全意识向上を図り、水漏れの変化察知、締付後はアイマークを付け下方からでも確認できるようにする。②いきなり高速ではロッドの回転を開始しない。③振れ止め介錯ロープ担当作業員は高圧ホースの供回りの確認だけでなく、スイベルの緩み(アイマークのズレ)がないかも中止してロープを固定する。④作業再開時は新たに工場整備済みのスイベルを使用する。スイベルとロッド締付後にアイマークを付け目視でズレ(緩み)を確認できるようにする。さらに、スイベルが万が一落下した場合に備え、クレーンフックを繋げ落下防止を図る。⑤高圧ホースは改良機オペと逆方向になるようマシンをセットする。⑥スイベルとロッド締付後にアイマークを付け目視でズレ(緩み)を確認できるようにする。

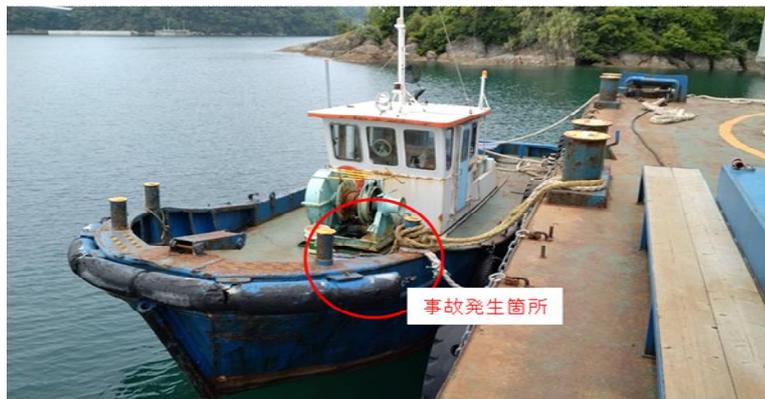
事故発生時の船舶

交通船に乗り海上の施工区域を写真撮影していた。写真撮影の為、右舷側から左舷側に移動した際に仮置きしていた玉掛ワイヤーを踏み、右足が滑り、右足が船舶の側面部(骨組み鋼材箇所)にあたり右足を挫創した。10:20事故発生、10:33発注者へ第一報、10:55搬送完了、11:00海保通報、13:00診察完了、13:00海保事情聴取終了、15:00労基署通報(現場検証無し)、

①船上移動時、足元を十分確認せず危険軽視した。②船上に使用しない玉掛ワイヤーが仮置きされていた。③写真撮影するために立っていた。④立った状態で撮影していた者に対して、周囲からの注意喚起が不足していた。

①船上及び場内移動中の足元の確認を徹底する。②船上及び場内の整理整頓を徹底する。③乗船中は安定した姿勢を確保する。④航跡波等の動揺がある場合は、互いに声掛け、不安全行動を注意喚起する。

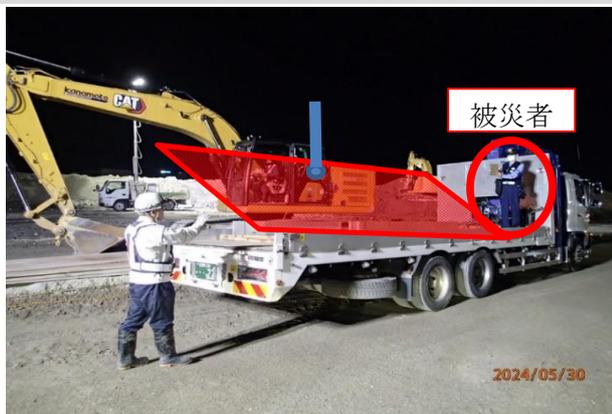
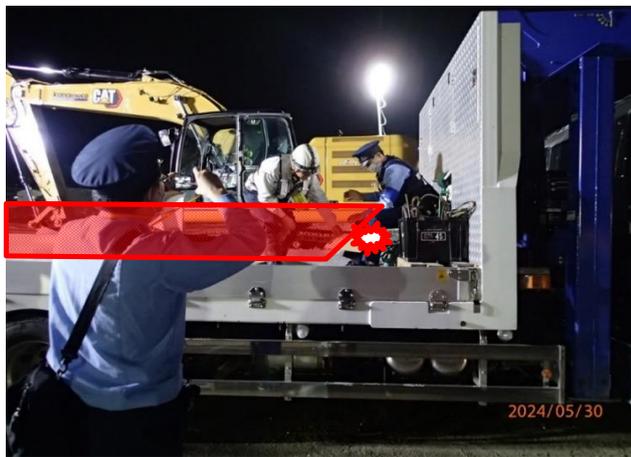
災害発生状況図

返却する敷鉄板(1.5m*6.0m)を0.7BH(クレーン仕様)で10tユニック車への積込作業を行っていたところ、荷台で敷鉄板の積込み補助を行っていた運転手の左足の下腿に敷鉄板がズレて接触し被災した。
 21:30 BHオペが現場事務所にて安全朝礼参加、22:30 BHオペがゲートより制限区域内に入場開始、22:54 現場代理人が被災者へ積込場所の指示・確認、23:10 被災者が制限区域内に入場開始、23:25 事故発生

①本来、1次下請け業者の作業員が作業すべき敷鉄板の積み込み作業を補助しようと運転手自ら荷台に上り作業した。【不適切な現場作業員の配置】、②作業における合図の確認が徹底されていなかった。【合図確認の不徹底】、③作業手順書に介錯ロープ使用の記載がなかったため、介錯ロープを使用せず、直接手で作業した。【作業手順書の不備】

①運搬業者運転手は積込旋回範囲外に配置、積込補助はさせないことを作業手順書に新たに記載、作業員全員に周知。施工体制外の入場者への周知は現場入場時に元請職員が行う。現地KY時に全作業員へ作業手順書を周知、適切な現場作業配置を元請・職長が直接確認。【適切な現場作業員の配置】、②合図者とBHオペはグーバー合図(バーは止まって、ゲーは了解)の確認方法を徹底。【合図確認の徹底】、③元請職員と職長等により敷鉄板積込作業時の介錯ロープの使用、その他作業の危険箇所を洗い出し、作業手順書を作成し安全教育訓練で全作業員へ周知。作業手順書どおりに実施されているか、元請職員・職長が現場で直接確認する。予定外作業等発生時は作業を一時中止し、元請職員・職長等が作業手順書を作成し、作業員に周知後再開する。【作業手順書の作成と周知徹底】、④本社・九州支店の安全担当部長の立会の下、緊急安全訓練を元請・下請合同で実施し事故内容・再発防止対策の関係者全員に周知。再開前に九州支店安全担当部長が元請・下請の関係者全員参加の緊急安全大会を開催、事務所から所長もしくは副所長が参加し注意喚起を行う。再開後、敷鉄板等運搬作業は作業手順書に基づき従事する全作業員が一連作業を訓練、安全担当部長は作業手順書どおりか確認。安全担当部長は安全パトロール(2回/月)時、再発防止策の定着を確認、都度発注者へ結果報告。発注者への連絡を怠ったことから、緊急時の連絡対応の情報伝達訓練を行う。【安全意識の向上対策】

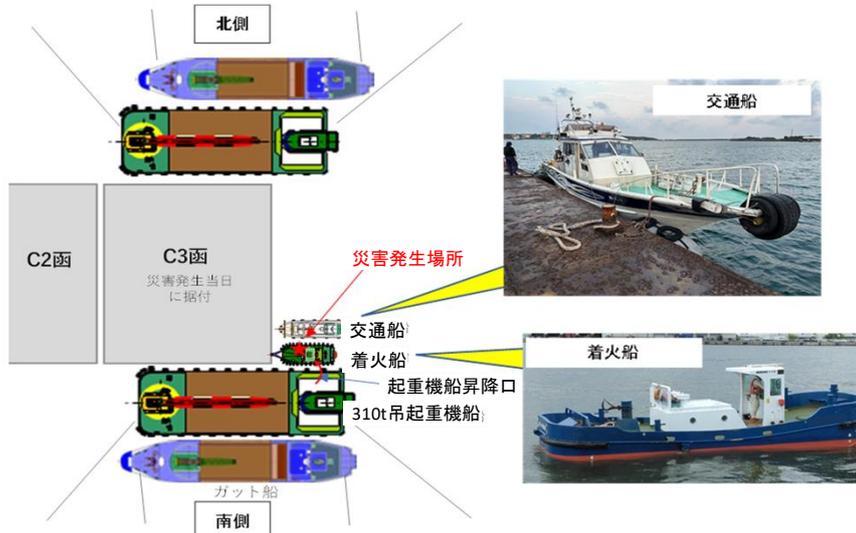
災害発生状況図

①交通船を着火船に係留する際、係留作業を補助するため、着火船の係留ビットの天端に左手を置いて、体勢を保持しながら右手で交通船の係留ロープをつかもうとした。ロープをとることに気を取られて、交通船の船首が当たる危険箇所(係留ビット)に手を添えていることに気がつかなかった。【危険に対する認識不足】、②夜間での行為であったため、既設の照明だけでは薄暗く、船舶接近の認識が遅れた。【不安全な作業環境】

左手を係留ビットに置き、体制を保持しながら、右手で交通船のロープをとることに気を取られていた。

①交通船を着火船に横付けする際には、係留ロープは、着火船の舷側側の係留ビットに取るのではなく、交通船が接触しない着火船中央部の離れた係留ビットを使用する。【係留方法の改善】、②交通船の舷側側の照明を増設し、乗り込み箇所を明瞭にする。舷側側が夜間薄暗いため、舷側側に照明を増設して照度を確保する。また、夜間作業時のヘッドライト装着を徹底する。【作業環境の改善】、③着火船等の乾舷が交通船よりも低い船舶の係留ビットやボラードの天端に「手を置くな」ステッカーを貼り付け、注意喚起を行う。【危険箇所の明示】

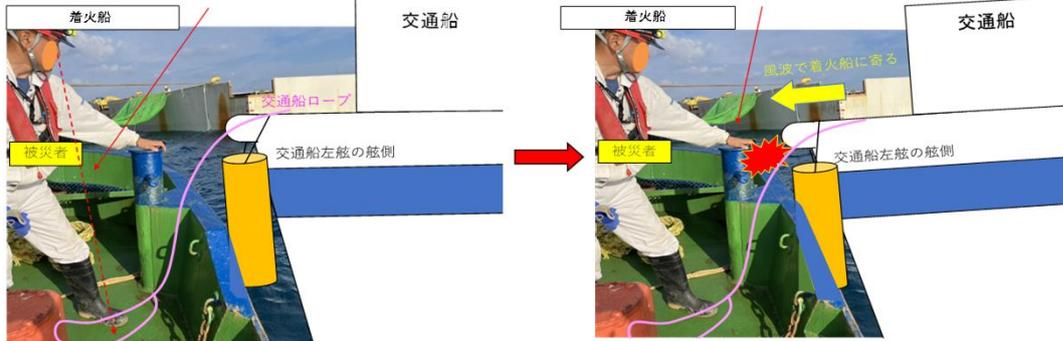
係留ビットに置いていた左手中指を寄ってきた交通船の舷側で挟まれた

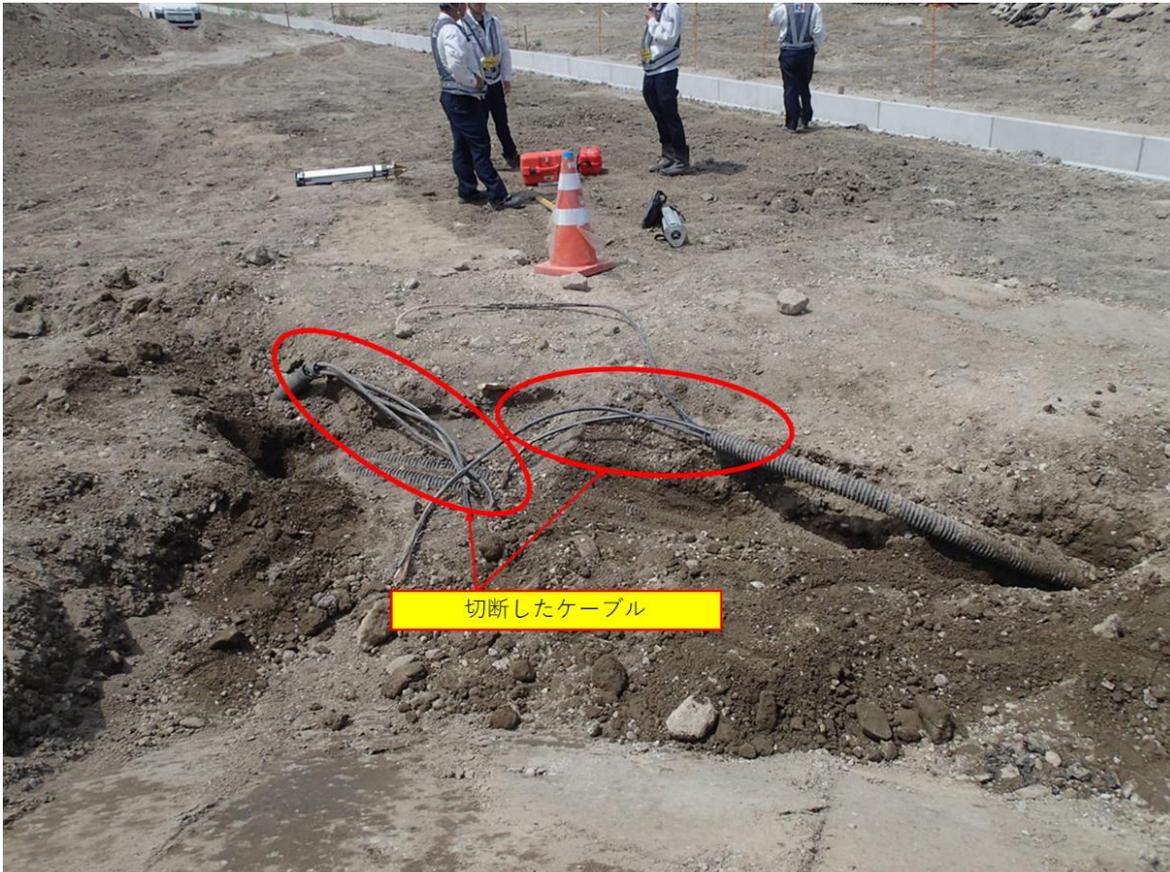
災害発生状況図

当該箇所は原地盤が計画高より600mm程度高かったため、計画高に合わせた切土(整地)作業を行っていたところ、埋設されていた航空自衛隊基地所有の北側着陸拘束装置の電源ケーブルをバックホウのバケットで引っ掛け切断した。
08:00 現場事務所にて安全朝礼・KY活動参加、08:30 制限区域内に入場開始、08:45 始業前点検、08:55 切土作業開始、14:15 事故発生

①発注者から防衛局へ埋設管の照会を行った際に、提出された施工図の埋設深度に対し、現地の電源ケーブルは1.6m程度浅い箇所に埋設されていたため、切土作業中にバックホウにて切断してしまった。【埋設物の現場不一致】

①埋設物は、設計どおりの位置にあるとは限らないため、埋設後の完成図等を確認するとともに、切土作業に当たっては十分注意して施工する。【埋設物に配慮した施工】

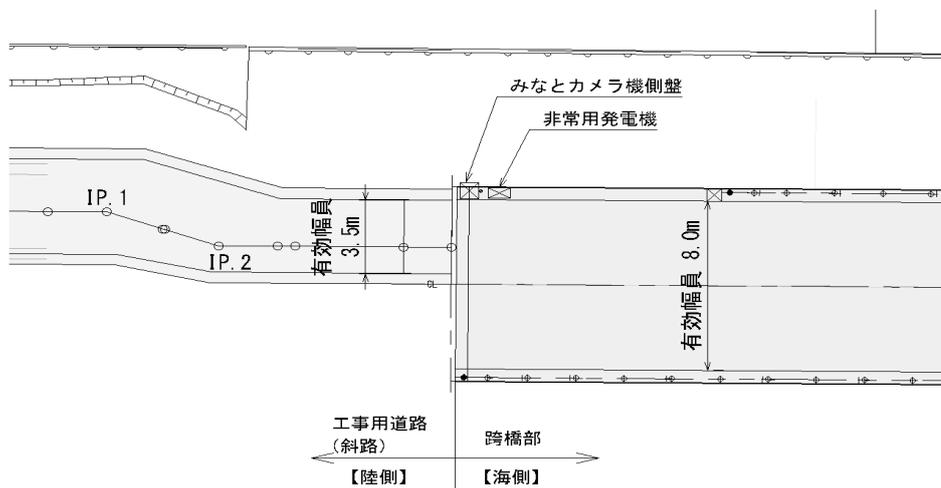
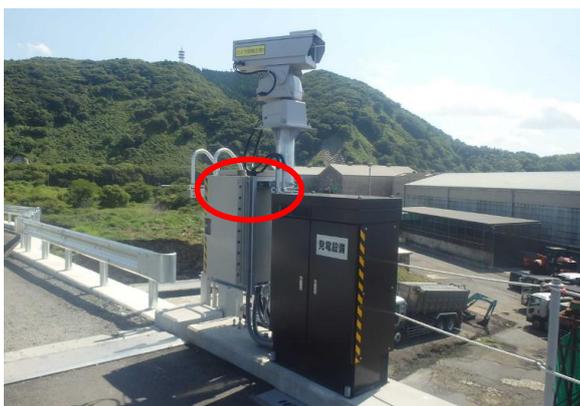
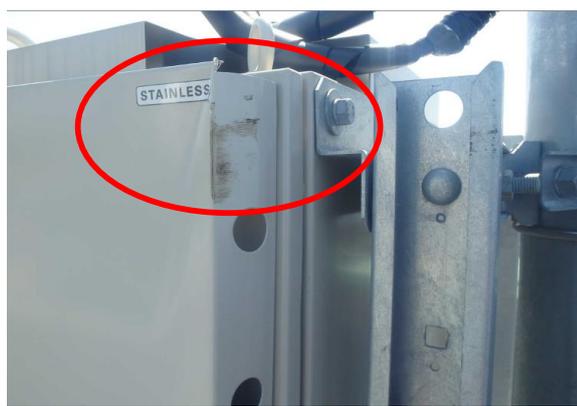
災害発生状況図

みなとカメラへの損傷が見つかった。作業における10t ダンプトラックでのアスファルト合材、3t ダンプトラックでの型枠材等の運搬、またはアスファルトフィニッシャー・ロードローラー搬出のために作業ヤードまで自走した際に接触した可能性が考えられる。

扉のへこみからの推定となるが、みなとカメラ設置箇所は跨橋部からスロープへと道路が変わり幅員が減少する箇所に設置してある。そのため車両を大幅に右側に寄せて走行し、車両本体または荷台がみなとカメラ機側盤の前扉に接触したと考えられる。

①跨橋部からスロープへの進入口にある高欄・ガードレールに「幅員減少」等の注意喚起看板を設置し、運転手に幅員が減少する事を認識させる。②みなとカメラの存在を認識しやすくするため、機側盤の前扉側面に反射テープ等を貼り付ける。③夜間、薄暮の作業は今後行わない。

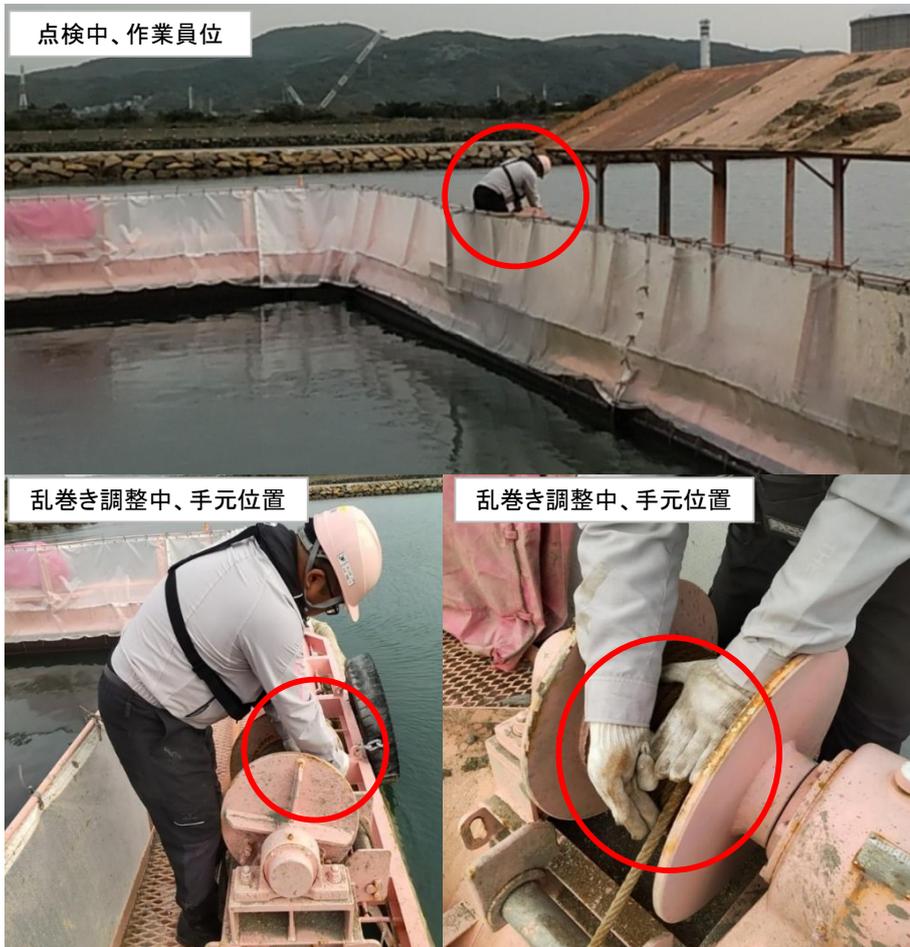
災害発生状況図

汚濁防止枠ウインチの始業前点検中、被災者がウインチワイヤーの乱巻きを発見。復旧中に右手中指をウインチワイヤーに巻き込まれた。

- ①ウインチワイヤーの乱巻き復旧時に、作業員が適切な保護具(治具、皮手袋)を使用せず、軍手を着用し直接触れて作業を行った。【危険に対する認識不足】
- ②作業手順書に乱巻き発生時の復旧作業の記載が無かった。【作業手順書の不備】

- ①巻き込み部を直接手で触れないように、治具および皮手袋を使用する。【作業方法の改善】、②ウインチに「警告 回転注意」のステッカーを貼り付け、注意喚起を行う。【危険個所の明示】、③乱巻き発生時の作業手順書を定め、作業員全員に周知徹底を図る。【作業手順書の改善】、④上記の発生防止対策状況を、元請現場職員と本社(安全部長)で現地を確認する。【安全意識の向上】、⑤新規入場者が作業に従事する場合は、作業に従事する前に、元請下請合同で施工手順の指差し確認や漏れがないかの確認を徹底する。【新規入場者への周知徹底】

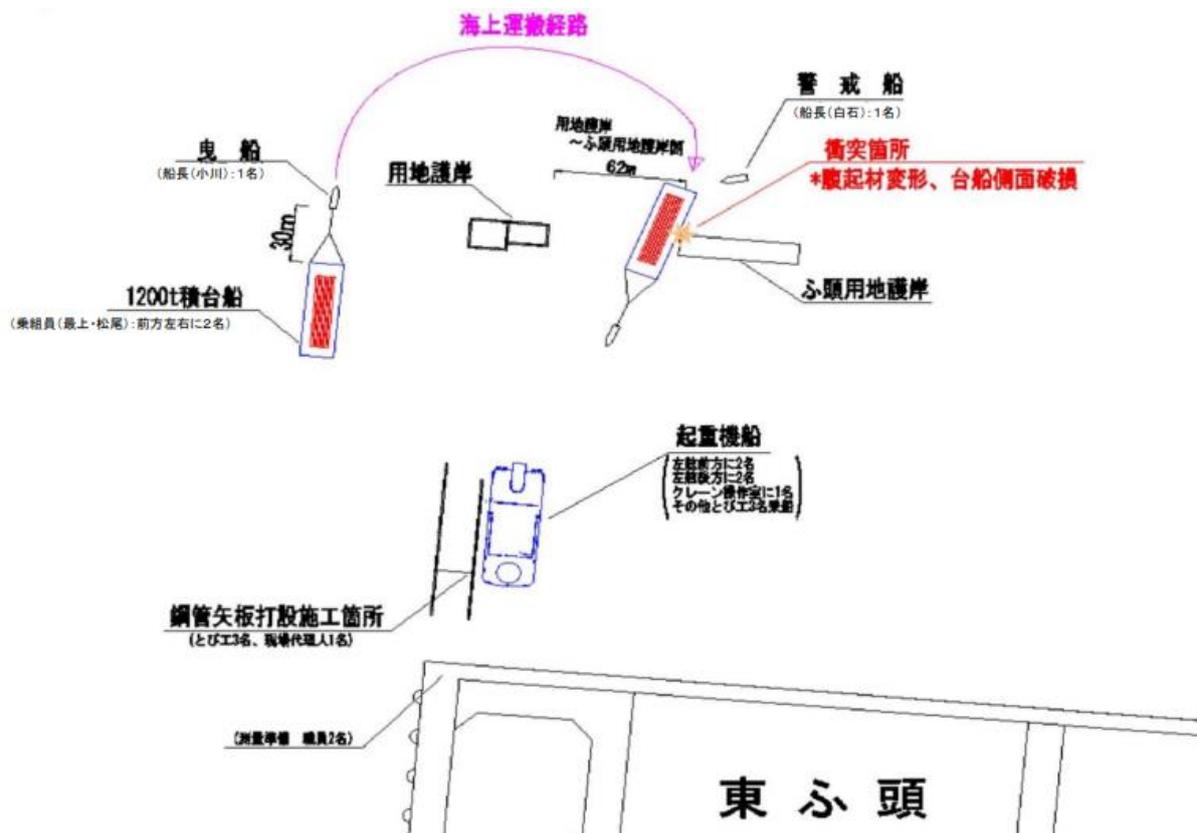
災害発生状況図

8:00 鋼管矢板6本を積載した台船を海上運搬中に用地護岸(直轄施工)とふ頭用地護岸(港湾管理者施工)の間を通過した際に、ふ頭用地護岸の本体に台船の側面部が衝突し、腹起材の一部を破損及び鋼矢板の法線に変位を与えた。

- ・本工事において、間口を航行することが初めてであったが、台船の海上運搬経路を事前に明確に決めておらず、また事前に十分な現地確認や人員配置を行っていなかった。
- ・台船の運搬作業について、施工計画書、作業手順書を作成しておらず、作業内容が関係者全員に周知されていなかった。

- ・間口への進入航路、人員配置、役割、連絡体制を明確に定め、作業計画書を作成し、関係作業員に周知させる。
- ・既設岸壁に目標旗及び誘導者を配置し、監視・誘導を行う。

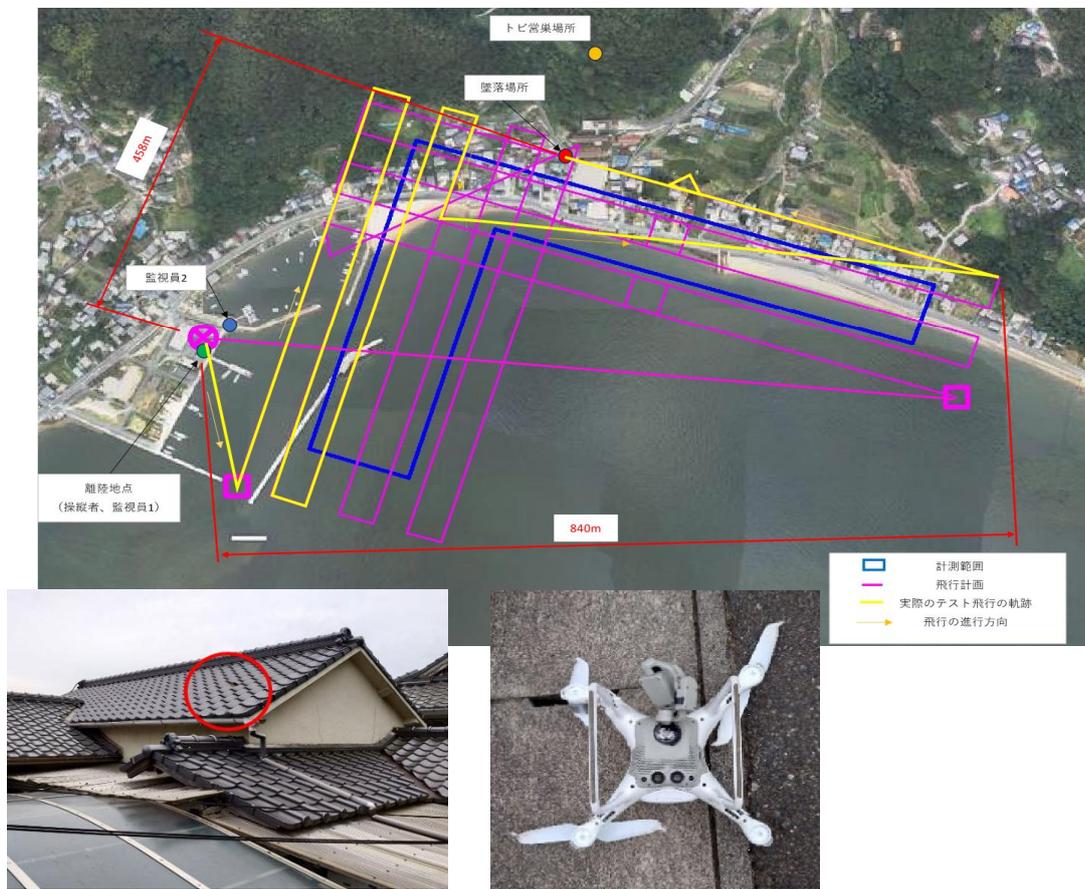
災害発生状況図

UAV点群測量実施前に小型UAVによる安全確認飛行(テストフライト)を行ったところ、飛行中に突然UAVが落下した。フライトのログを確認しながらUAVを捜索したところ、民家の車庫の屋根に墜落しており、民家の屋根瓦1枚(取替は2枚)が破損していることを確認した。6/20 16:30飛行開始、16:45UAV発見、17:40UAV発見、18:00発注者へ第一報、18:30航空局、警察へ通報、19:00警察現場検証終了。6/21 8:00応急処理完了、15:00本復旧完了。

- ①業務計画書等に、UAV調査実施中の航空法に規定する第三者の立入管理措置について、具体的な実施内容の記載がない。
- ②墜落時に、操縦者、見張り員ともに衝突した障害物(トビと思われる)を確認しておらず、UAVと障害物に関する監視が不十分であった。

①業務計画書及び詳細作業計画書に、テストフライトを含む飛行計画(時間、場所、離発着場所、飛行ルート、実施体制、作業員の配置計画・役割分担、使用機材等)、第三者の立入管理措置を含む安全管理について具体的記載するとともに、業務計画書及び詳細作業計画書に基づき実施されていることを調査職員が立会確認のうえ実施する。②カテゴリー I での飛行は可能な範囲であるが、計測範囲が広く目視外となる可能性を考慮し、カテゴリー II Bとして、飛行計画の通知等必要な事前手続きを実施する。③陸上部上空は、監視員を概ね100m毎に配置し、トビ等の飛行を確認した際には飛行を取りやめる。④立入管理措置については、飛行範囲にはポスティングにより全戸配布を行い周知し、飛行時は、飛行前に見回りをし屋外に居る方には声掛けにより周知する。UAV飛行時には、飛行範囲に進入する車両・人員を監視し、飛行ルート下に進入する車両がある時は、飛行停止し通行後に計測を再開する。⑤監視員と操縦補助者は、無線及び携帯電話で連絡を取り合い、飛行前の見回り確認及び飛行時の交通状況を把握し、第三者の立入管理措置を徹底する。⑥機体を見失った時点で重大な事態に発展する可能性があることから、この時点で速やかに発注者への連絡、警察への連絡を行うよう、連絡のタイミング及び緊急時連絡体制の優先順位を、業務計画書及び詳細作業計画書に記載するとともに、作業員に対し周知徹底を行う。

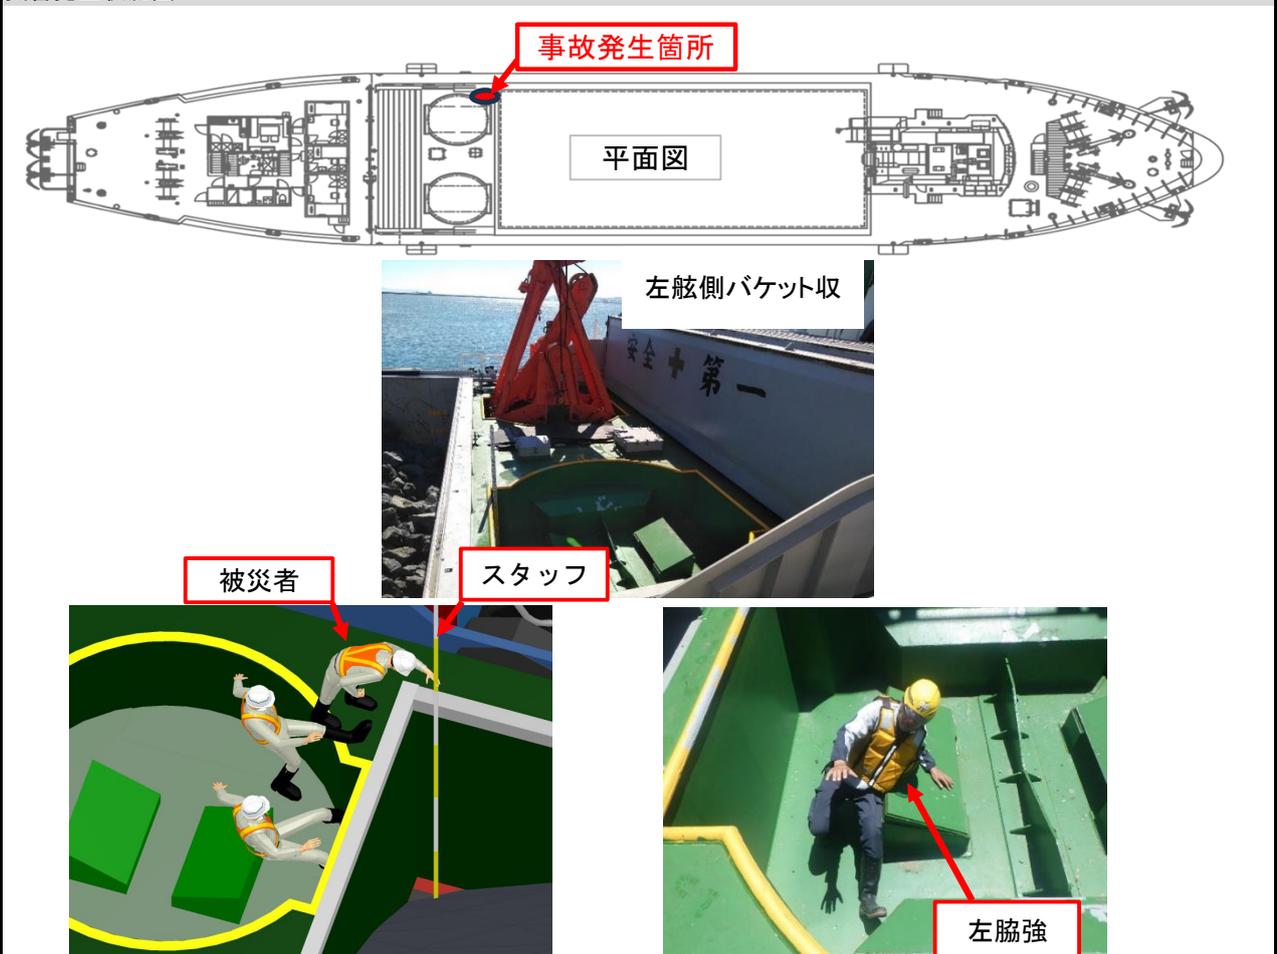
災害発生状況図

ガット船上での雑石検収後、甲板上の被災者(JV職員)が使用したスタッフを持ち上げた際に、背後の開口部を失念して後ずさりし、甲板上から右足を踏み外し、後ろ向きで1.2m下のバケット収納スペースに墜落し、バケット保持架台の角で左脇を強打し負傷した。

- ①バケット収納スペースのある特殊な構造のガット船に対応した検収要領が整備されていなかった。【検収要領の不備】
- ②被災者は、後方に開口部があることを事前に認識していたが、長尺のスタッフを持ち上げるのに力が入り、開口部があることを失念し、後方移動した際に、足を踏み外して1.2m下のバケット収納スペースに墜落した。【危険に対する注意不足】

- ①特殊なガット船(凹構造のバケット収納スペースあり)にも対応できる検収要領書(元請職員用)を作成し、検収者に周知徹底する。検収要領書には、検収員配置可能箇所や、検収員間の安全確認を実施すること等を記載する。【検収要領の作成と周知・徹底】、②検収責任者を任命し、検収責任者は、検収前に危険箇所について、立入禁止標示を行う。【立入禁止の明示】、③ガット船上での高さ検収は、スタッフ(箱尺)にて行っていたが、レーザー距離計、レド、軽量スタッフ等の適切な計測器具を選定し使用する。【適切な計測器具の選定】

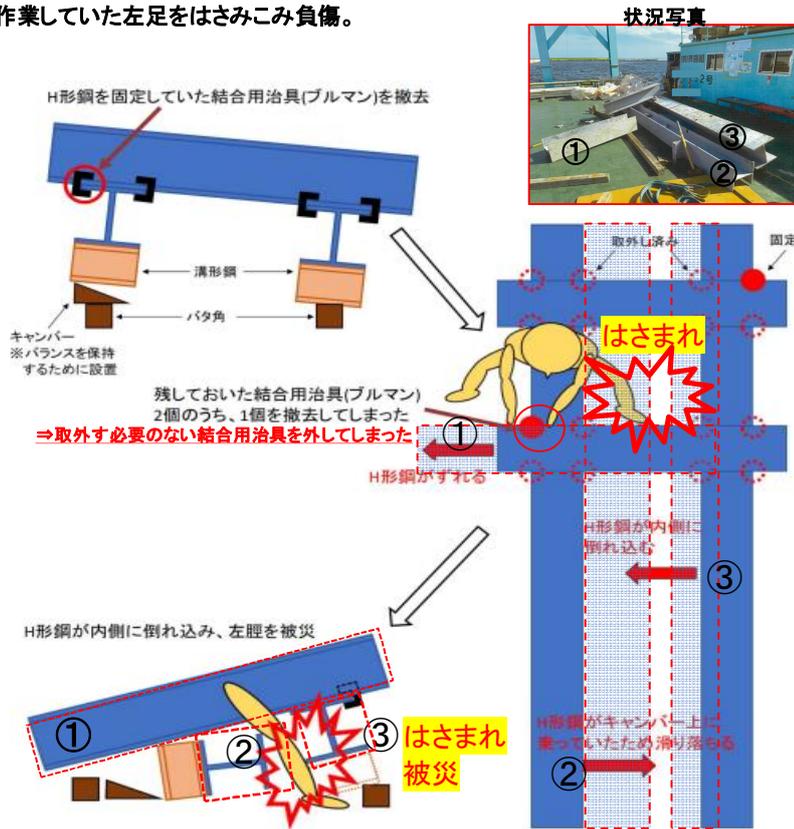
災害発生状況図

- ・仮設材の一部を取外し後、本来、キャンバーを取り外して安定させてから、結合用器具を一部残して外す作業手順のところ、キャンバーを取り外していない不安定な状態で被災者は間違えて結合用器具を全て外してしまった。
- ・鋼材等の重量物の取扱経験が少ない作業員(経験年数2年)を一人で作業させてしまった。
- ・被災者は不安定な状態の H 形鋼に跨って作業していた(作業姿勢が不適切であった)。

- ・クレーン付台船の甲板上で、仮設材(H形鋼)の解体作業中を行っていた。
- ・仮設材(H形鋼)の取外す必要のない結合用治具を取外した際、バタ角上のH形鋼が内側に倒れ込み、H形鋼に跨って作業していた左足をはさみこみ負傷。

- ①鋼材解体の作業手順が「艀装解除」の作業手順書内に記載されているが、別途「鋼材解体」の作業手順書を作成し、取外し順序を明記した資料とする。
 - ②作業指揮者の指示の下、重量物の取扱経験年数をもとにした適切配置(ペア)で作業を行う。
 - ③鋼材解体時等のはさまれ・巻き込まれ災害など危険ポイントを周知する安全教育を実施する。
 - ④鋼材解体の作業手順書を見直し、作業員への周知と作業当日の再周知を徹底する。
- (見直し内容)
- ・解体物の仮置きは、H形鋼の下に受け架台等を設置し、安定した状態での仮置きを計画する(キャンバーを用いた不安定な仮置きを見直す)。
 - ・安定した状態で仮置きすることで、事故原因となったブルマンを一部残す作業手順を見直す。
 - ・鋼材解体時には、解体物の安定を確認しながら解体する。
 - ・作業員の経験年数が少ない場合、重量物の取扱いを1人でさせない。

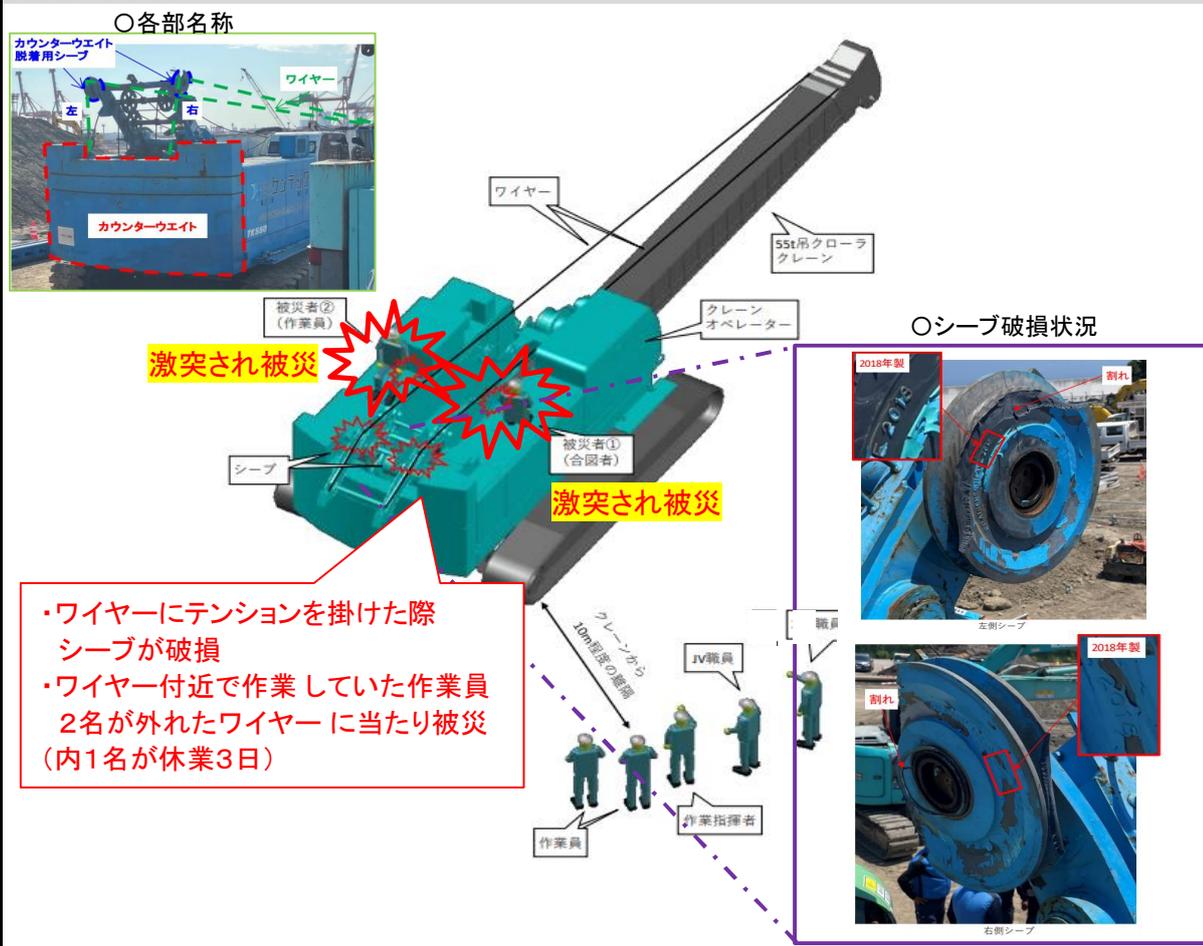
災害発生状況図

排水工の土留め鋼矢板打設困難箇所において支障物撤去で使用していたせん孔削孔機の解体作業時に、カウンターウエイトの取り外し作業をカウンターウエイト脱着用シーブを使用して行っていたが、シーブが破損してワイヤーが外れた。その際、ワイヤーの張り等を確認するために近くで作業を行っていた作業員2名が外れたワイヤーに当たり被災した。

- ・カウンターウエイトを地切りするまで、ワイヤーの近くに作業員がいた。
- ・カウンターウエイト取外し時に使用していたカウンターウエイト脱着用シーブが破損した。

- ・クレーン上部から降りるタイミングを、カウンターウエイトが地切りされたタイミングではなく、ワイヤー緊張状態を確認後に変更する(作業手順の変更)。
- ・カウンターウエイト脱着用シーブの点検要領および交換時期の確認を行う。
- ・カウンターウエイト脱着用シーブについて、適切に点検および交換を行う。
- ・別のクレーンを使用してカウンターウエイトを取り外す。(作業手順の変更)。

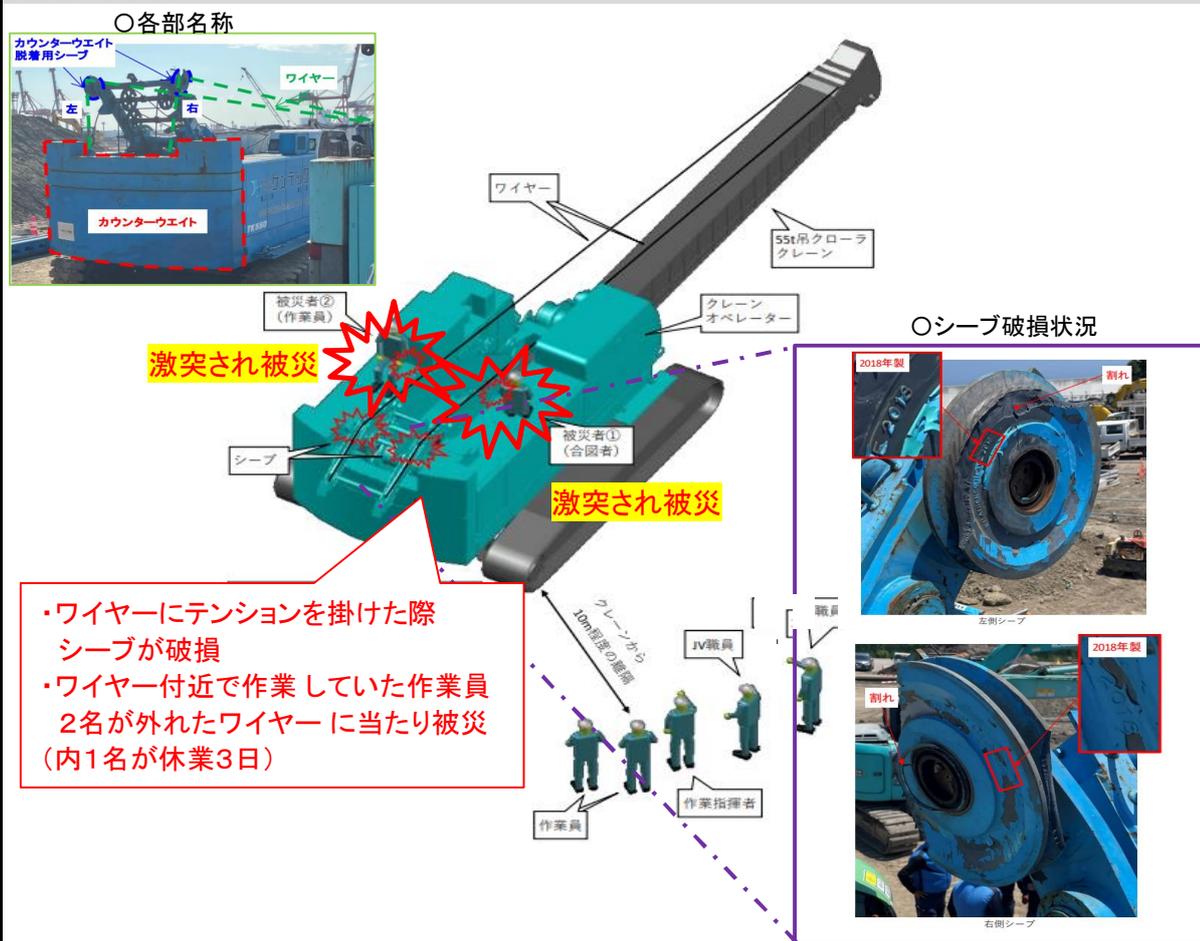
災害発生状況図

排水工の土留め鋼矢板打設困難箇所において支障物撤去で使用していたせん孔削孔機の解体作業時に、カウンターウエイトの取り外し作業をカウンターウエイト脱着用シーブを使用して行っていたが、シーブが破損してワイヤーが外れた。その際、ワイヤーの張り等を確認するために近くで作業を行っていた作業員2名が外れたワイヤーに当たり被災した。

- ・カウンターウエイトを地切りするまで、ワイヤーの近くに作業員がいた。
- ・カウンターウエイト取外し時に使用していたカウンターウエイト脱着用シーブが破損した。

- ・クレーン上部から降りるタイミングを、カウンターウエイトが地切りされたタイミングではなく、ワイヤー緊張状態を確認後に変更する(作業手順の変更)。
- ・カウンターウエイト脱着用シーブの点検要領および交換時期の確認を行う。
- ・カウンターウエイト脱着用シーブについて、適切に点検および交換を行う。
- ・別のクレーンを使用してカウンターウエイトを取り外す。(作業手順の変更)。

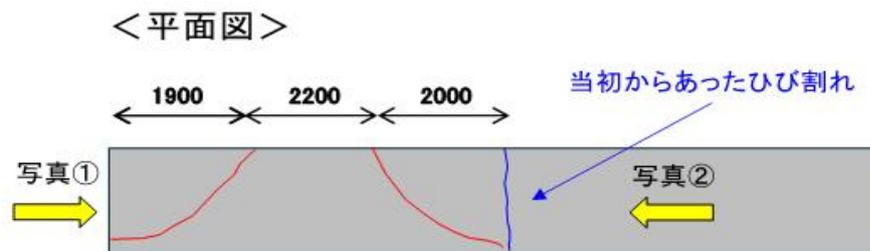
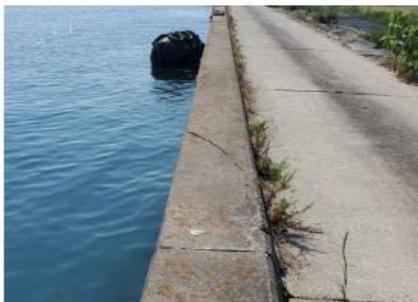
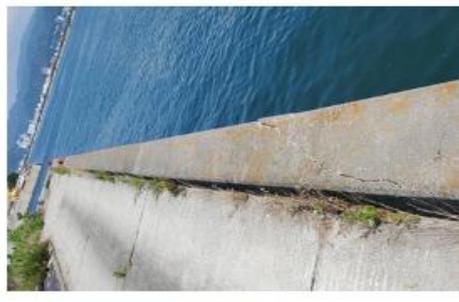
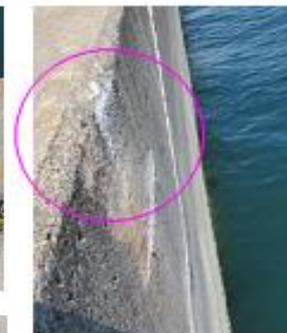
災害発生状況図

外周護岸にてケーソン4 函の浜出し作業を実施していた。全作業船の出域が完了した令和6年8月3日(土)に元請職員が片付け後の現地確認を行っていたところ、外周護岸に、台船の接触、係留作業時に接触したと考えられるひび割れが発生していることを確認した。

- ・外周護岸側台船船尾の見張員(台船と護岸の離隔や、台船が平行に着岸しているかを確認する役割)が誘導のため台船中央に移動して外周護岸と台船船尾が接触する箇所を見ていなかった。
- ・日没が近づいていて船員全員が作業を終了させるため、焦っていた。
- ・外周護岸側台船船尾の見張員が着岸時に持場を離れていた。
- ・持場を離れず、着岸時に各箇所を着岸状況を確認することが周知徹底されていなかった。
- ・初めて着岸する場所であり、台船中央位置に誘導者が必要であった。

台船接触跡

- ①焦らず確実に作業を行う。
- ②薄暗く見えにくい場合は、照明を設置してから着岸する。
- ③持場を離れず作業することを周知徹底する。
- ④人員配置が完了するまでは、離接舷作業を止める。
- ⑤離接舷時は持場を離れず、離接舷時の状況(台船と外周護岸)を確認する。万が一持場を離れる場合は、職長又は元請職員に連絡し、代理の人間を配置してから着岸する。
- ⑥各作業員はインカムを使って確実に連絡を取り合う。
- ⑦作業手順書に文章だけでなく、分かりやすい配置図等を添付して作業員に説明する。(作業の見える化)

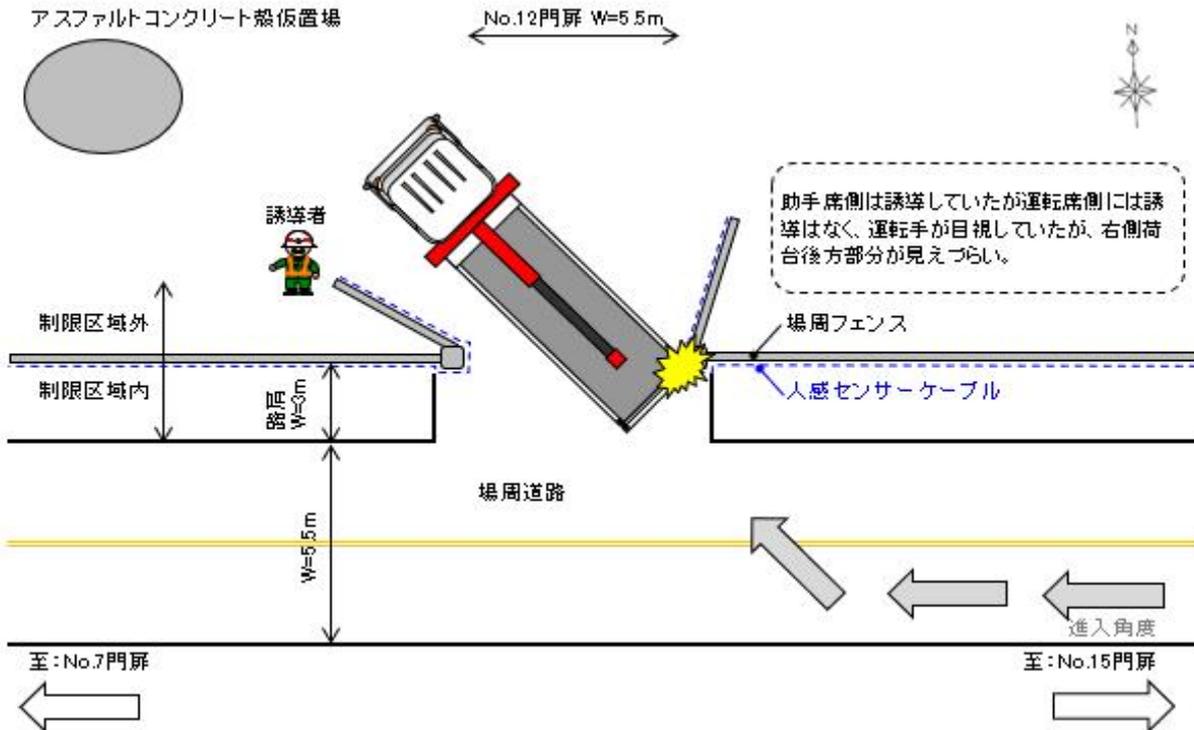
災害発生状況図

- ①人的要因: 助手席側は門扉に接触しないように作業員が手で合図を行って誘導していたが、運転席側は運転手がサイドミラーで目視できると思い込み誘導を行っていなかった。
- ②人的要因: 運転手は運転中の後方確認方法として、荷台後方をサイドミラーと目視により行っているが、サイドミラー越しに映る門扉支柱は小さく見えづかった。また、運転手は荷台後方部分と門扉支柱との位置を確認しなかった。
- ③管理的要因: 元請業者が「門扉の入口が狭いこと・人感センサーケーブルが付属しており、接触による破損の危険があること」を新規入場時教育資料・作業手順書でしか周知していなかった。

状況: 門扉より制限区域外へ前進で退場させた際に、ユニック付トレーラーの荷台後方部分が、門扉右側支柱に接触し、門扉支柱及び人感センサーケーブルを破損した。

- ①元請け職員又は作業員が、車両の右側荷台後方部分が門扉を通過したらハンドルを切って門扉を通過するよう誘導する。
- ②元請け職員又は作業員は、門扉支柱の両側にカラーコーンを設置する。
- ③元請け職員は門扉の入退場における進入角度の留意及び手順について、資料を基に教育・訓練を行う。

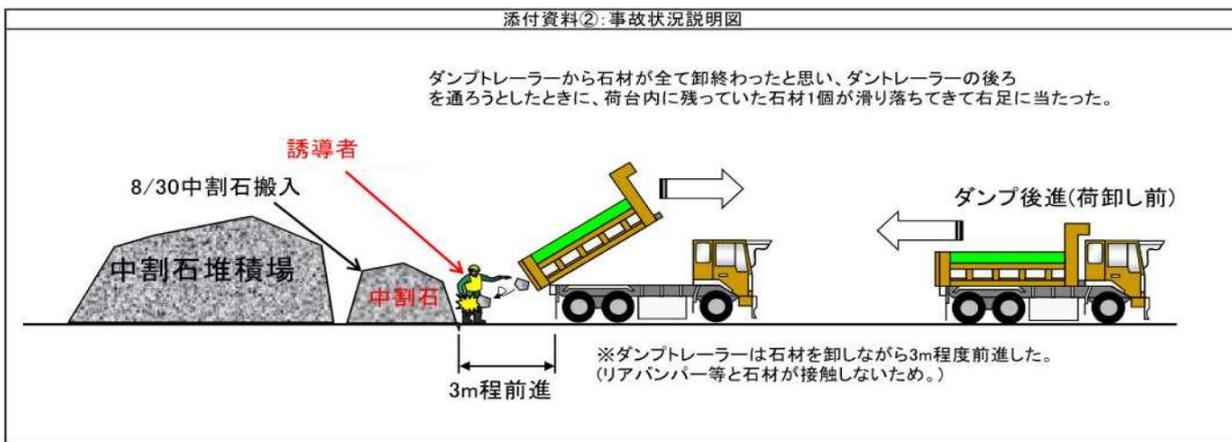
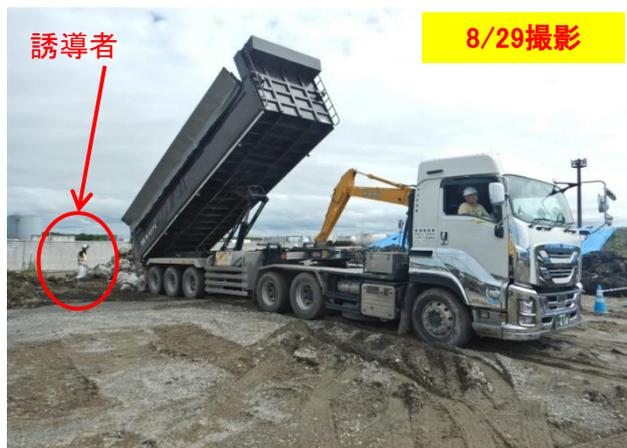
災害発生状況図

被災経緯
 8月30日 7:00 朝礼
 7:37 袋型根固製作ヤードに移動し、ダンプトレーラー搬入荷下ろしのため誘導
 7:38 ダンプトレーラーから石材が全て荷下ろし終わったと思い、荷台が完全に下げ終わる前にダンプトレーラーの後ろを通ろうとして、荷台内に残っていた石材1個が滑り落ちてきて負傷

事故要因
 ①: 施工計画書では、「作業手順書・計画書を充実させ、作業方法・安全対策を周知徹底」と記載があるが、本事案の購入石材のダンプトレーラーによる搬入・荷下ろしに対する作業方法・安全対策の具体的な記述が作業手順書・計画書になかった。
 ②: 被災者は、ダンプトレーラー誘導者でありながら荷台が上がったままの状態での作業がある袋型根固め製作場所へ移動しようと最短ルートの荷台後方を通行したが、「荷台横及び後方には立入らない」と指導を受けていたにもかかわらず荷台後方に入ってしまった。

事故防止対策
 ①「ダンプトレーラーによる石材搬入・荷下ろし」に対する安全対策を作業計画書・作業手順書に整理して、その内容を作業員に周知した上で、計画書・手順書どおりに作業を行わせる。
 ②上記に対する安全教育の徹底を図る。

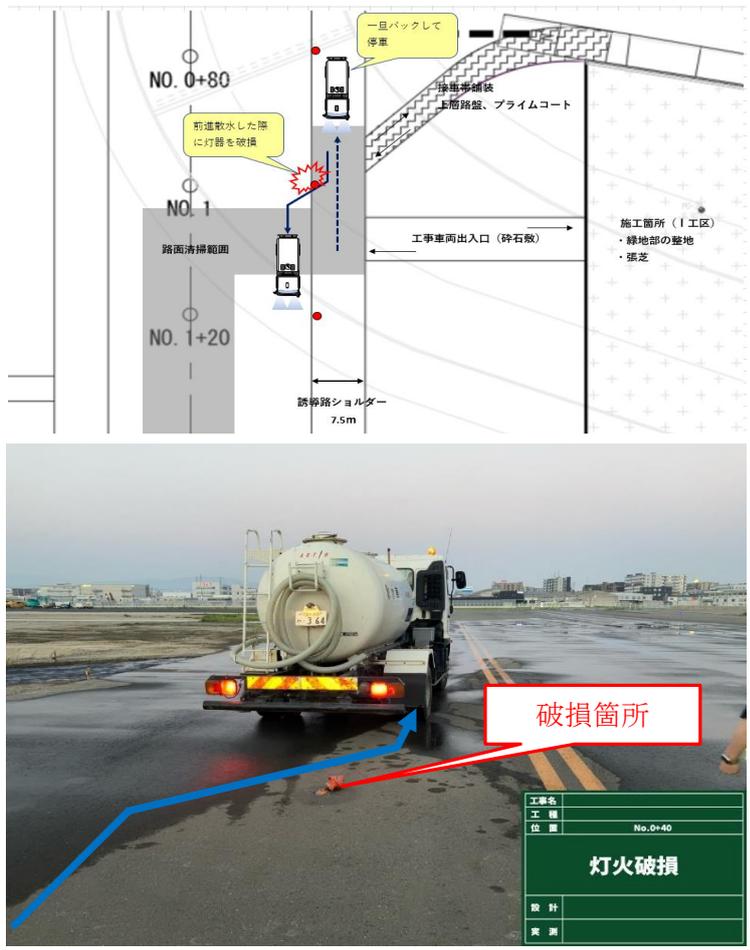
災害発生状況図

被災経緯
 路面清掃のため散水車で移動しながら散水していたところ誘導路灯に接触し破損した。

事故要因
 ①作業員が誘導路灯の存在を失念した。【危険に対する認識不足】
 ②誘導路灯の位置を明示するため設置していた養生カラーコーンの撤去時期について、作業手順書に記載がなく、清掃作業前に片付けていた。【作業手順書の不備】

事故防止対策
 ①作業員は作業前に現地で危険箇所の確認をして作業を開始する。【危険箇所の確認】
 ②灯器の養生カラーコーンは清掃作業が完了した後に片付けることを作業手順書に記載する。
 【作業手順書の改善】
 ③工事再開前に事故内容及び再発防止対策の周知会を行う。【安全意識の向上対策】

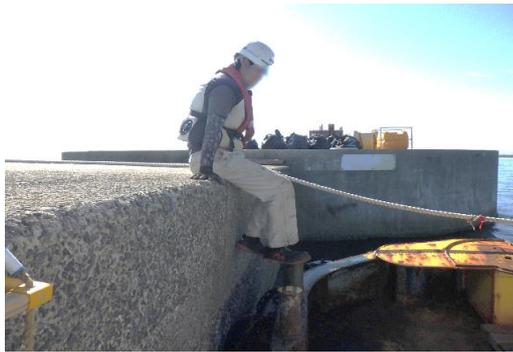
①防波堤に腰掛け片足をボラードに掛ける

- ①乗降時に縄梯子を使用し、足元を確認しながら船縁まで降りる。
- ②縄梯子を持ったまま船縁に足をかけて甲板へ降りる。
- ③梯子を使用しての昇降する際には、航跡波により船が揺れるため、他者が周囲見張り、乗降する。
- ④船長が通船から昇降する際は、通船が動揺しないよう係留ローブを他作業者に引っ張ってもらう。

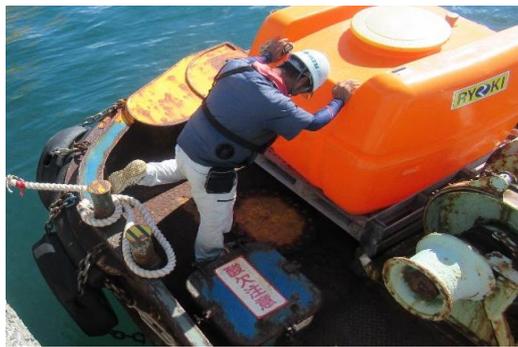
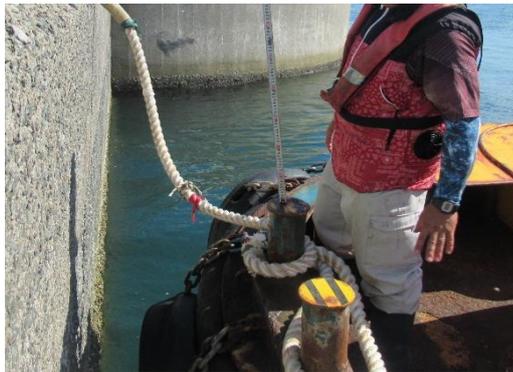
②バランスを崩しボラードから甲板へ直接降りた。

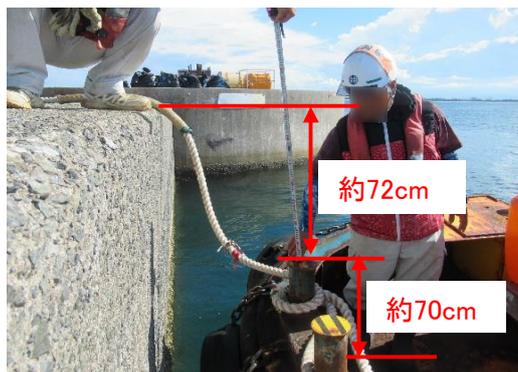
事故発生場所拡大写真

- ①船に乗船の際に、バランスを崩すことを想定していなかった。
- ②防波堤と船に段差があった。
- ③係留用ボラードを昇降用として目的外使用していた。

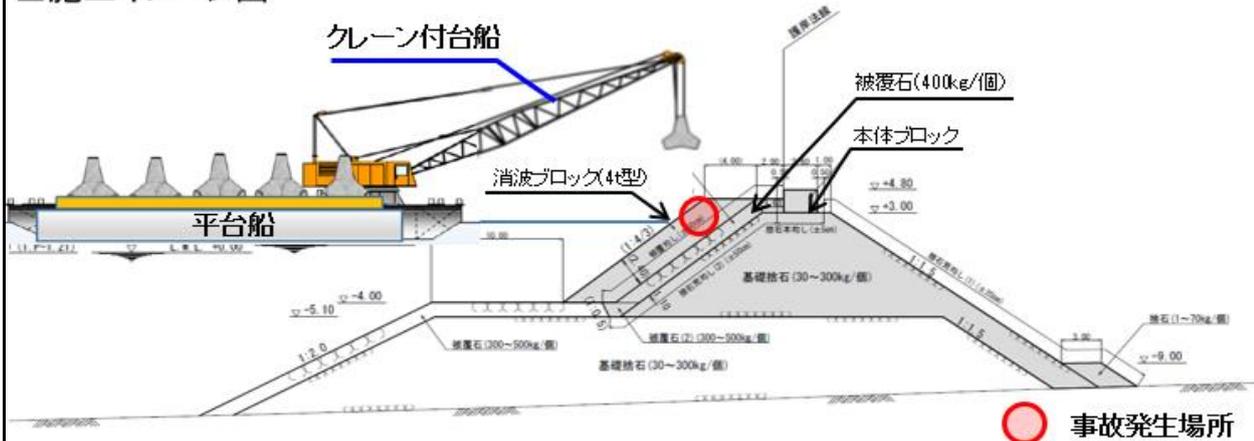
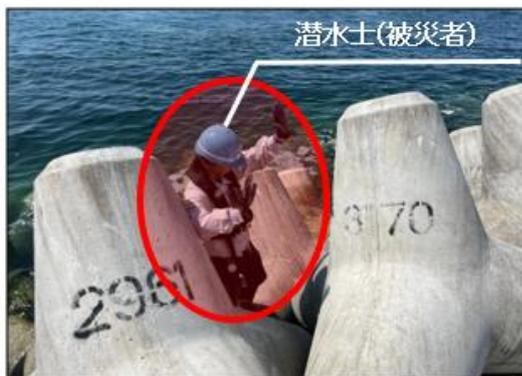
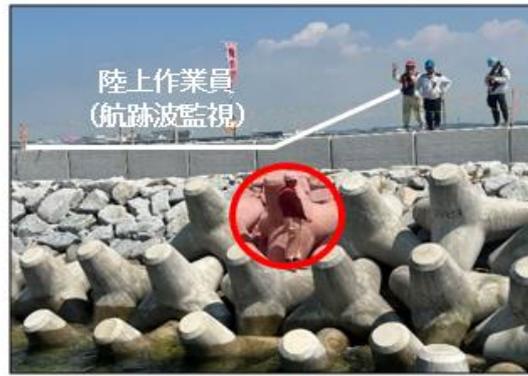
■ 施工イメージ図

消波ブロック据付の合図・玉出しを行っていた潜水士(被災者)は、クレーン付き台船で吊っていた消波ブロックが航跡波の影響によりいつも以上に荷振れし、据付完了ブロックとの接触を防ぐため、据付合図位置から移動し、とっさに手を出してしまった。結果、据付済みブロックと吊っていたブロックの間に右腕が挟まれ、右手首を負傷した。6:00朝礼、8:30作業開始、11:40災害発生、11:52発注者へ第一報、12:22救急搬送開始、15:35診断・措置完了

- ①潜水士(被災者)は、航跡波により動揺した消波ブロックと据付済みブロックの接触を防ぐため、とっさにブロック間に手を入れた。この行動は作業手順書通りではなく、適切な離隔をとっていなかった。
- ②陸上作業員(航跡波監視)は、航跡波に気付くことが遅れ、クレーン付台船に航跡波が当たる直前の連絡合図となった。また、声と手合図で連絡を取り合っていたため、迅速な連絡が行えなかった。

- ①「消波ブロック間に手・指を入れない」ことを朝礼や現場巡回時に注意喚起する。
- ②「消波ブロックの動揺」「吊り荷からの離隔」に対する再発防止対策を追加した作業手順書を遵守する。
- ③航跡波の専属監視員を追加配備し、二方向から監視する体制に強化する。
- ④迅速な連絡をおこなうため連絡方法は無線機を使用し、監視体制を強化する。
