事故事例データベース<個票>

No.230

基本情報	人身事故	港湾工事	
工種	29:その他():業務艇係船作業		休業日数 2日
被災者	年齢	63才	性別 男
	職種	普通船員	分 類 2:労災非適(船員法適用)
	被災の部位	07:上肢部(肩、上腕、ひじ、前腕、手首、手、指)	
	被災の性質	01:打撲傷	
災害発生状況	発生日時	令和6年4月15日 10時18分頃	災害発生場所 陸上
	波 (m)	1:殆ど波がない(~0.3)	風 (m/sec) 1:微風(~2) 気温(℃) 3:10~20
	起 因 物	26:その他の起因物():降船時滑止め用マット	
	事 故 の 型	02:転倒

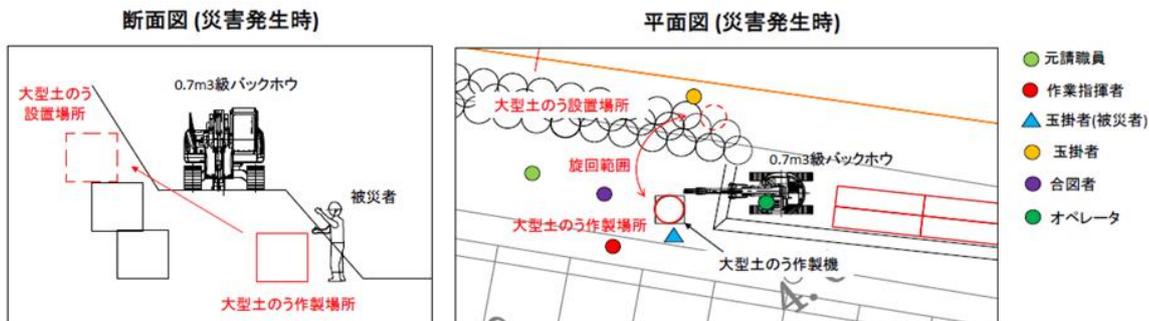
災害発生状況図

08:00 朝礼、ミーティング、08:15 土工事の掘削作業を開始、12:00 昼休憩、13:00 土工事の掘削作業を再開、15:00 大型土のうの製作・設置作業開始、16:20 大型土のう設置場所で小規模な崩壊が発生(大型土のう製作・設置と土工事の掘削について追加作業がされることとなった)、16:50 被災者が大型土のうの吊り金具がよじれていることを発見し、合図者の合図なく咄嗟に手を入れたところ、よじれていた吊り金具のチェーン部分に手を挟み負傷した。

①被災者は大型土のう製作を行っていた。バックホウオペレータが大型土のうに砂質土を入れ、被災者が大型土のうの口元を縛り、砂質土が出ないようにした後、吊チェーンを用いて大型土のうを吊り上げ移動しようとした際、吊り金具がよじれていることを発見し、合図者の合図なく咄嗟に手を入れたところ、よじれていた吊り金具のチェーン部分に右手親指を挟み負傷したものの。

- 地山の状況を確認し、その日の作業量を定め16時00分を目途に次の区間の掘削作業を終えるよう計画する。
- 基本事項の再周知
 - 玉掛後は吊具に直接触れない。
 - 吊具に触る際は合図者がバックホウオペレーターに合図を行い、吊り荷が降下して静止したのを確認してから触る。
- 安全対策の向上
 - よじれない吊具に変更する。
 - 吊作業時は革製の手袋を使用する。

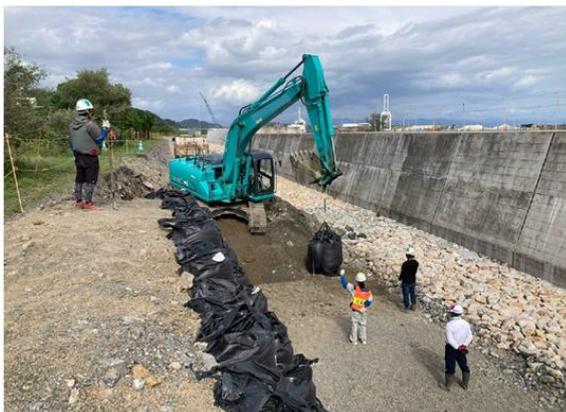
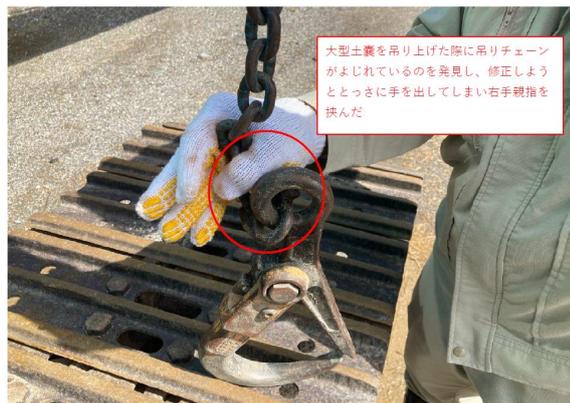
- 被災者は土砂を投入した大型土のうの口を縛った後、設置場所へ大型土のうを移動するために0.7m3バックホウについた吊チェーンと大型土のうの玉掛作業を行っていた
- 玉掛後、0.7m3バックホウが吊り上げた際に吊チェーンがよじれているのを確認し、慌てて手を入れて挟み負傷した
