港湾施設の利用可否判断に係るガイドライン

参考資料

令和6年能登半島地震の際の利用可否判断等の状況

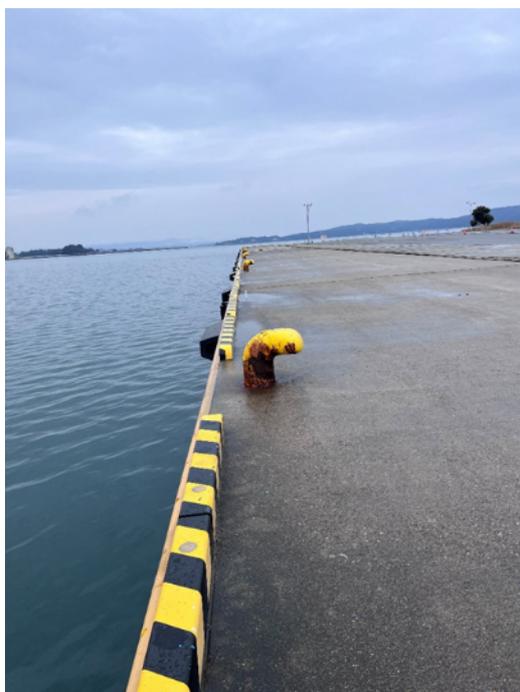
写真 4-1 栈橋の法線出入りの状態

続いて施設法線付近に移動し、法線出入りの有無の確認を目視により行った。目視で判断可能な範囲においては、例えば栈橋法線が弓なり状に変位している等の状況は確認されず（写真 4-1）、法線はほぼ直線状であった。仮に目視で法線の出入りや弓なり状の変位が確認されるような場合、その施設には決して少なくはない水平変位量が発生していると考えられる。

係船柱本体やその設置個所、および防舷材に代表される付帯設備には特段の変状は見られなかったほか、栈橋前面海域における浮遊物に関する特筆すべきものは確認されなかった。また、栈橋上部工の上面にはひび割れ等の変状は発生しておらず、傾きもほとんど生じていなかった。

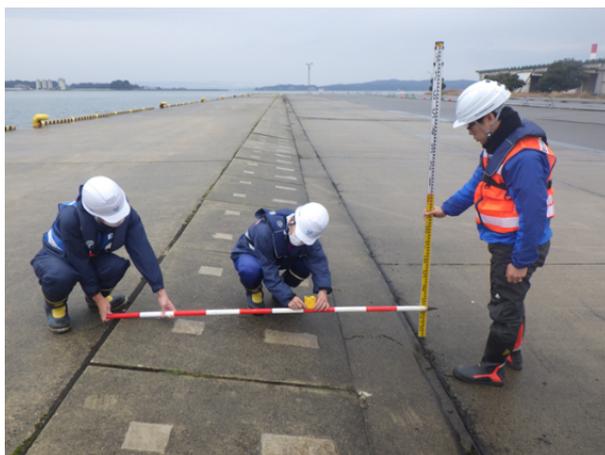
写真 4-2 棧橋背後の渡版の傾斜とその調査

続いて、棧橋の渡版付近の変状を確認した。確認可能な範囲は地表面のみに限られたが、渡版が陸側に傾斜していることが目視で確認できた（写真 4-2）ほか、また、棧橋と背後地盤の間の段差を写真のように組み合わせてアルミスタッフによって簡易的に調査したところ、背後地盤側が低い状況で 15 cm 程度の段差が確認された。この確認は、アルミスタッフを支える人員が 2 名と、その写真撮影を行うための人員の計 3 人で実施した。

更に、渡版付近にはコンクリートの圧壊痕（写真 4-3）も確認され、上記の状況も踏まえると、棧橋背後に存在する護岸の海側への変位によって、渡版を介して棧橋を海側に押し出すような事象が生じたと推定された。つまり、棧橋が全く健全である、という状態ではないことは明らかとなった。

- ① 接岸時には極力慎重な接岸を実施していただきたいこと
- ② 船舶接岸後の牽引力は極力作用させないこと（風が陸側から海側に吹く場合には接岸させない等）
- ③ 上部工には、杭の発生応力をこれ以上増加させるような上載荷重、つまり重量物を載せないこと

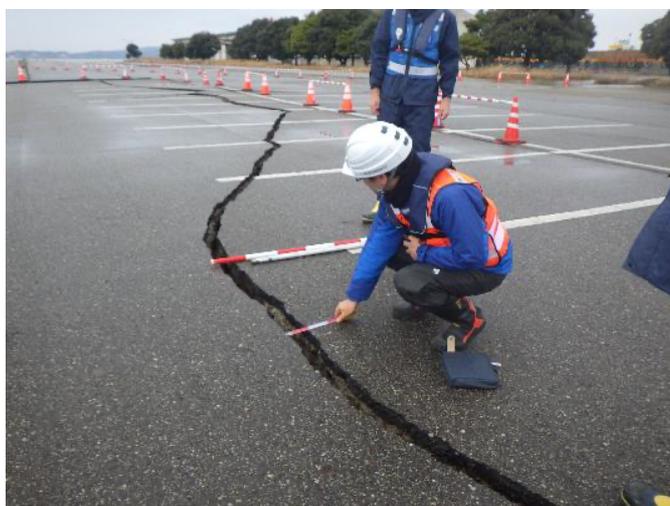
写真 4-4 栈橋背後のクラックの発生状況

まず、栈橋法線延長の中央付近と考えられる場所を選定した。そこから背後地盤方向に向かって法線直角方向に徒歩移動し、法線平行方向に生じていたクラック（**写真 4-4**）の幅をコンベックスで計測（ただし、精度は高々センチメートル単位）し、メモを取る。クラックは施設の海側への変形によって生じたものと考え、法線から 50 m 程度（標準断面図の端部程度）までのクラック幅の合計値を、この施設に生じた水平変位量としての代表的な推定値とした。なお、この作業は異なる 2-3 測線で実施し、その結果、水平変位量は概ね 20 cm から 30 cm 程度の範囲内であると推定した。作業は計測する人員とそのメモをとる人員、写真撮影を行う人員の 3 人で行った。

次のステップとして、上記の調査結果およびその FLIP 解析結果を基に、栈橋の応力状態が断続的に現地調査メンバーとサポートメンバー間のメールや電話等で議論された。当該解析結果より、20 cm 程度の水平変位では栈橋杭の状態は、いわゆる「限界曲率」付近に達していると推定された。このことから、調査時に背後地盤のクラック幅の合計値から推定した水平変位量の精度がある程度妥当であるとすると、当該栈橋の杭の応力状態もやはり限界曲率相当に達し、栈橋が不安定化している可能性があり、利用不可と判断することが妥当と考えられた。その一方で、現地調査メンバーの見立てでは、栈橋上部工の表面には変状が見られず、栈橋本体には傾きや法線の出入りに目立った出入りもなかったことから、即座に栈橋構造が不安定化していることを想定しにくい状態でもあった。そのため、被災地支援の海上輸送のための利用ニーズが高い状況において全くの利用不可としてしまうのはどうか、とも思料した。

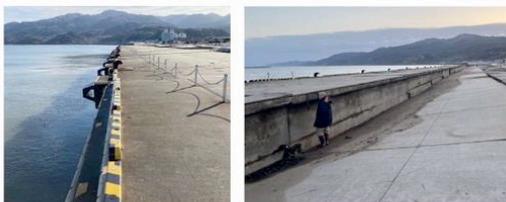
岸壁本体の被災状況

マリントウン岸壁(水深7.5m)は、岸壁本体(重力式)の被害は軽微だったものの、岸壁背後に最大約2mの沈下が生じた。また、地盤隆起等により水深が1~2m程度浅くなっている。

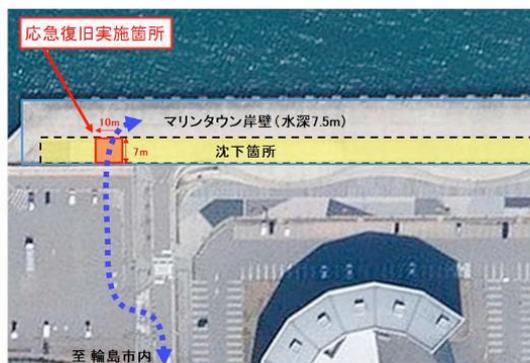
岸壁背後の被災状況

輪島港マリンタウン岸壁においては、その利用可能性の評価のために1月2日に現地写真(写真6-1)および維持管理計画書記載の標準断面図(図6-1)が本省経由で国総研、港空研に送られた。写真には地表面に2m程度の大きな段差が生じている状況が収められており、写真と断面図の比較から、スリットケーソンがその段差と同等の2m程度水平に移動して背後に段差が生じたと理解した。また、ケーソンの傾きが顕著ではないこと、基礎捨石が床掘形状になっておりマウンドの崩壊、マウンドからのケーソンの落下も考えにくいと判断した。国総研及び港空研では、過去のケーソン式岸壁の地震被害においてケーソンが水平・鉛直に移動することはあってもケーソン壁体構造が損傷して倒壊した例は無く、ケーソンの移動後にマウンドから滑り落ちる等の危険性が無ければ一般的に岸壁構造には安定しており、船舶接岸力や牽引力が作用しても安定性は大きく損なわれないと認識していた。これらの観点を踏まえ、本省とも協議して、これら写真と断面図からマリンタウン岸壁においても構造は安定しており、船舶接岸は可能と判断された。ただし、①岸壁前面及び航路に船舶損傷につながるような浮遊物や堆積物がないこと、②スリット部の破損(特に、上部蓋部分)がないこと(スリット部の上部に積載物を載せた際に蓋部分が健全であること)、③岸壁延長220m中の約70m区間は岸壁が海側に変位しているため(孕んでいるため)接岸・係留の際に注意すること、④ケーソン式岸壁背後の用地は沈下しているため(空洞等の可能性もあり)物資等の運搬には留意すること、といった注意事項も付すこととした。

マリンタウン岸壁においては、別途、1月2日にヘリコプターによる空からの目視確認が行われており、海上保安庁による岸壁周辺の水域施設の測量により水深6m程度で利用可能なことも確認されていた。供用可能の判断により、同日に埋立浚渫協会北陸支部に要請がなされ、翌3日3時ごろに要請を受けた建設会社が輪島港に到着し、4日早朝より地元建設会社と協力して段差を解消して仮設通路を作る応急復旧が行われ、5日8時半ごろに完了した。このとき用いられた碎石材料には岸壁背後の港湾関連用地(駐車場)から緊急的に掘り起こした路盤材が用いられ、建設重機は輪島市内にあったものが活用された。海上保安庁の「巡視船さど」は1月4日に着岸し、工事完了後直ちに自衛隊給水車に給水され、輪島市内での給水活動が実施された。

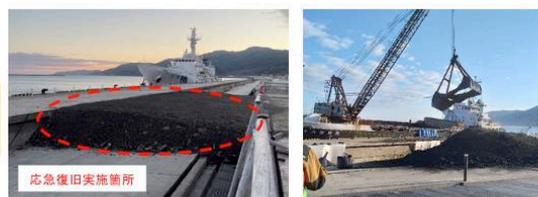
応急復旧の実施状況(1/5)

- 1月2日 現地点検開始
 - 岸壁の利用可否判断の開始
- 同日 応急復旧の実施決定
- 4日 利用可否判断終了
 - 条件付き利用可能
(車両の岸壁進入不可、地盤隆起等により1~2m程度浅くなっている)
- 同日 支援船(第1船)入港
 - 応急復旧に必要な資機材を現地で調達*
することにより、早期の復旧が可能となった。
*砕石: 岸壁背後の駐車場の路盤材を流用
重機: 発災前より輪島市内にあった重機を活用
- 同日 応急復旧現地着手
 - 車両による岸壁までのアクセスが可能に
- 5日 応急復旧概成
- 14日 海上保安庁による測量実施
- 29日~ 岸壁前面の土砂除去作業

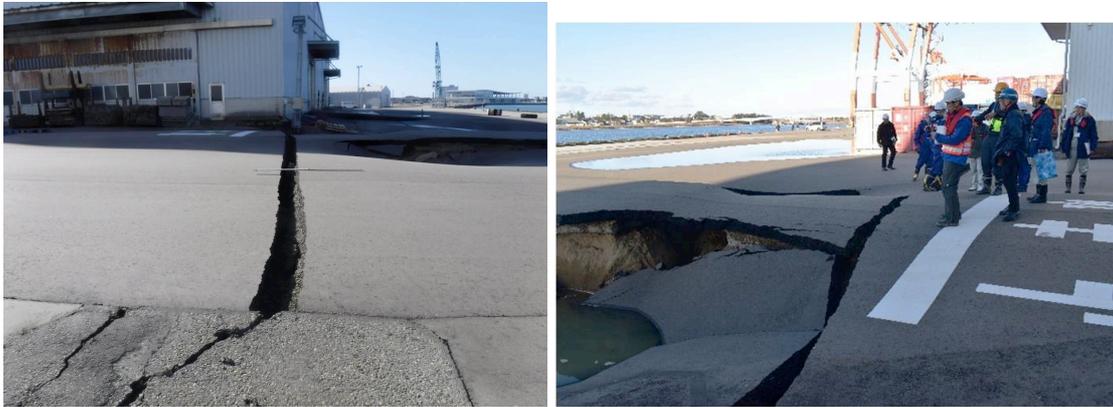
写真 6-2 岸壁背後クラック等の被害状況

金沢港御供田 1 号岸壁（控え直杭式鋼矢板式岸壁）においては、1 月 4 日に国総研、港空研、本省、北陸地整による調査が行われ、岸壁背後の舗装に 30 cm 程度のクラックが認められ、埋設物周りやその他の箇所でも大きな舗装の陥没も確認した（写真 6-2）。背後舗装のクラック幅や沈下発生から、矢板本体は不明確ながらも海側に 30 cm 程度以上変位したものと推察した。よって、過去の長尾らの研究成果を勘案すると矢板が降伏に至っている可能性やタイロッドの伸びが懸念され、1 月 4 日時点においては利用不可と判断された。

そこで、当該岸壁において測量が行われ、その結果が 1 月 14 日に得られた。能登半島地震においては能登地域で大きな地殻変動が生じ、国土地理院が基準点のサービスを停止して測量が実施できない状態となったが、金沢市では地殻変動が無く、基準点サービスの停止も無かったためにその時期に測量を行うことが出来た。測量結果から矢板天端残留水平変位は最大 39.5 cm であり、控え直背後のクラック幅（約 30 cm）と概ね整合していた。別途実施した傾斜計測より矢板天端の傾斜角は海方向に最大 1.0° であり、陸方向への傾斜は生じていないことを確認し、控え工が海側に動いて矢板天端も海側に移動する変形モードが生じていると判断できた。

なお、暫定利用の実施にあたっては、控え杭が降伏を超えていることを考慮して安全側に考え、岸壁中央部の水平変位が大きい箇所（最大 39.5 cm）には船舶接岸時の牽引力を作用させないこととした。そのために、コンクリートアンカー 2 個を連結して重量を確保したもの 2 基をエプロン背後に設置して、岸壁法線上の係船曲柱の代わりとした。また、民間セメント会社により、セメントサイロと岸壁を繋ぐ配管の復旧も実施され、6 月 5 日にセメント運搬船が着岸して岸壁利用が再開された。

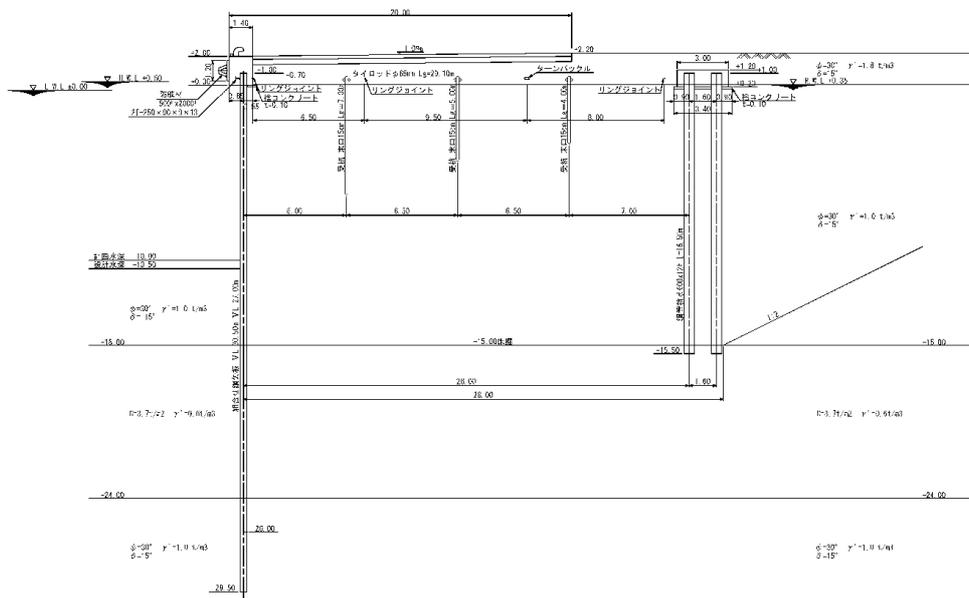
図 6-3 御供田 1 号岸壁の標準断面図

正確な利用可否判断においては、矢板変位量と長尾らの成果による部材損傷の可能性の評価では施設の地盤・構造条件等の個別性が考慮出来ず、より正確な評価のためには計測された変位と対象施設の地盤・構造条件を反映した解析的検討が必要と考えた。そこで、比較的計算負荷が小さく短時間で実施しやすい骨組解析によりモデル化し、測定された矢板天端変位量になるように矢板天端に強制変位を与えて変形させ、部材損傷の可能性を検討した。その結果、矢板の最大曲げモーメントは降伏モーメントを下回ったが、控え杭の最大曲げモーメントは径厚比に応じた最大曲げ耐力も上回っており、安定性が不足しているという判断となった（1 月 25 日時点）。

骨組解析において控え杭の耐力が低下しているという結果となったが、骨組解析においては地盤そのものの残留変位を考慮できないことが考えられ、そのために控え杭の変形がより大きく評価されている可能性が考えられた。そこで、地盤そのものの残留変位を考慮できる手法として、地盤-構造物系の地震応答解析（FLIP）により再度検討することとなった。金沢港の強震観測で得られた強震動データを用いて解析した結果、矢板曲げモーメントとタイ材軸力は降伏を超えず弾性範囲内であり、控え杭は弾性範囲内でないが限界曲率には至っておらず、控え杭も暫定供用に必要な残存耐力を有すると評価された。これらの FLIP 解析を用いた評価は建設コンサルタントによる骨組解析の実施と並行した事前準備もあり 1 月 26 日までに行われた。
