事故事例データベース<個票>

No.258

基本情報	人身事故	空港工事	
工種	25:土工		休業日数 死亡
被災者	年令	43才	性別 男
	職種	運転手(特殊)	現場経験年数 24年 4月
	被災の部位	10:その他()	
	被災の性質	10:窒息	
災害発生状況	発生日時	令和6年10月18日 20時25分頃	災害発生場所 陸上
			天候 1:晴れ
	波 (m)	2:やや波がある(0.3~1.0)	風 (m/sec) 2:弱風(2~4)
	起因物	04:車両系建設機械:掘削用	
	事故の型	01:墜落・転落

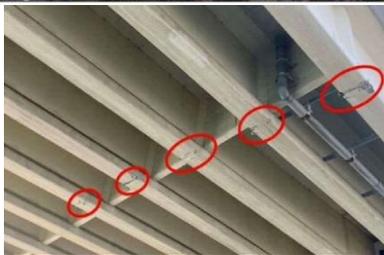
10月7日(月)22:00から既設照明柱の撤去作業を行っていた。10月8日(火)4:00頃、撤去した照明柱を仮置き場所に搬出するため、建柱車に積み込み固縛を行って運搬をしていたところ、ブームを倒し忘れており、橋梁高架下を通過する際に、橋桁下面に接触し、橋桁のコンクリートの一部を破損、接触の反動で車体の下部が舗装面に接触し舗装面に擦れた傷がついた。

建柱車(橋桁下部との接触箇所)

①ブーム付きの作業車が現場から出る際、作業手順書の通りブームが格納されていることを2人以上(運転手+職員or職長)で確認し、車両周囲を一週し安全確認を行う。確認は指差し点検で行う。車両を出す前に運転手が職員に連絡し、チェックリストの確認を職員が行う。上記ルールは車両の左右の扉に張り付け、見える化する。②作業開始前に対面チェックで、ヘッドライトの点灯確認を行い、点灯を確認してから作業を開始する。投光器の配置状況を確認する。③車両を出す際に確認者を配置し、ブームの格納を確認する。工事のメイン現場出入口に高さ制限ゲートを設置する。工事の仮設出入口については誘導員配置が原則なので、誘導員がブーム格納を確認する。

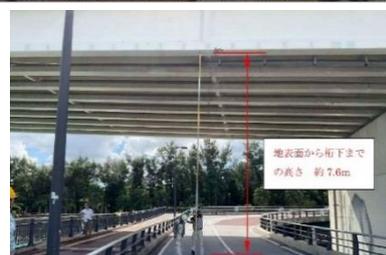
接触した橋桁下部破損状況

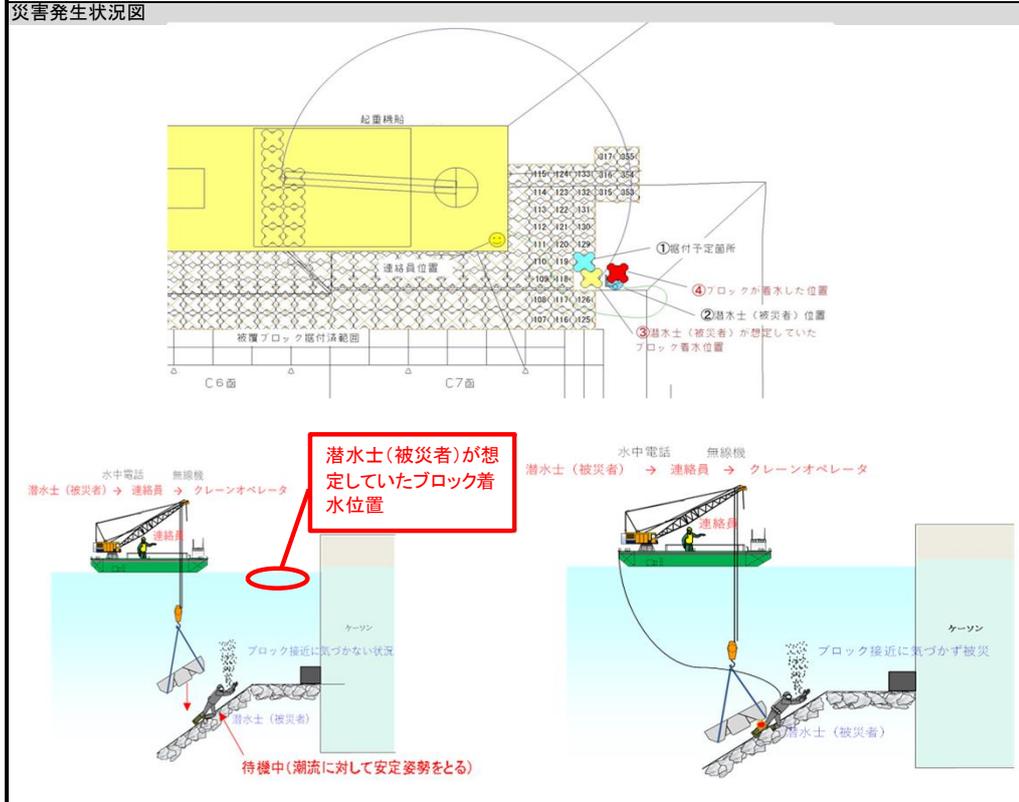
事故要因
 ①潜水士から連絡員への連絡内容の確認不足により、連絡員と潜水士(被災者)との間で状況認識に誤解が生じた。
 【施工手順の相互確認不足と不十分な連絡方法】
 ②潜水士(被災者)の待機場所とブロック据付け場所との間に十分な離隔を確保していなかった。【安全離隔の不足】
 ③元請として下請けに対して、潜水作業における合図、連絡とその確認の指導を徹底できていなかった。
 【施工手順の不徹底】

事故防止対策
 ①ブロック水中据付におけるクレーン合図は、潜水士自身が起点となり行うことを、潜水士、連絡員、甲板員合図者、クレーンオペレータに再認識させる。なお、合図区分の分界点であるブロック着水のタイミングで、クレーンオペレータは必ず一度停止させる。その後、連絡員は潜水士にブロックを目視できたかを必ず確認し、「確認できた」との返答をもって潜水士によるクレーン合図に移行する。
 【施工手順の徹底と施工手順の相互確認】
 ②潜水士・連絡員間の通話における確認内容に対しては復唱した上で返答する。返答が不明確な場合は次の動作を開始しない。また、水中電話スピーカー前にクレーンオペ室とつながる無線を追加設置し、潜水士とクレーンオペが連絡員を介さずにクレーン合図を伝達できるようにする。クレーンオペレータは、潜水士からの合図が不明瞭な場合は、ブロックを移動せず、連絡員を通して合図の再確認を行う。
 【施工手順の相互確認と連絡方法の改善】
 ③潜水士の待機・誘導位置はブロック据付作業開始前に、その時の潮流や気象海象を踏まえて決定し、連絡員、送気員、クレーンオペレータ、甲板員合図者、起重機船船長、一次協力会社職員(施工管理)、元請担当職員の全員が共有する。現場状況の変化により、誘導位置を変更する場合、潜水士は連絡員に新しい位置を伝達し、連絡員の報告により上記関係者に周知できたことを確認するまで位置を変更しない。また、潜水士・連絡員・送気員・クレーンオペレータは、ブロック据付番号を記載した図面を携帯する。位置情報をブロック番号でやりとりすることで、抽象的な伝達による相互の誤認識を防止する。なお、潜水士は上記図面を記載した水中プレートを携帯して潜水するので、据え付けたブロックの番号をその都度把握することができる。クレーンオペレータは、ブロックを据え付けた時のクレーン位置、連絡員から報告されるブロック番号、潜水士の気泡や送気ホースの位置をもとに、大よその位置を捉えることが可能である。
 【安全離隔の改善】
 ④再発防止対策の実施状況は、当日の元請現場担当者が確認するとともに、安全担当者による安全パトロール時にも確認し、その都度結果を発注者へ報告する。

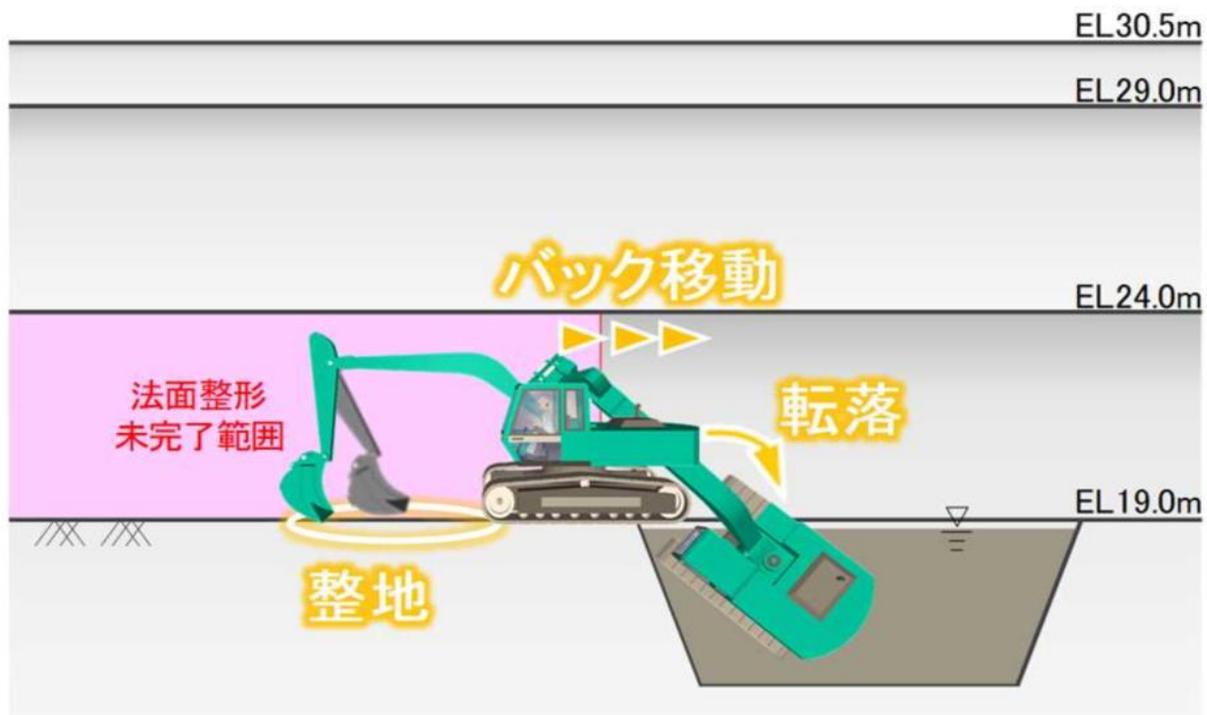
災害発生状況図

- ① 不明確な作業手順
 - ・作業指揮者(作業主任者)から作業員(被災者)へ作業指示書にて法面整形作業は共有しており、現場内の作業場所を口答にて指示していたが、当日の作業内容の指示が正しく伝わっていなかった。
- ② 安全管理体制の一時的な不備
 - ・作業指揮者(作業主任者)が他の作業の対応のため、一時的に事故現場を離れていた。
 - ・他の作業指揮者もそれぞれ担当する持ち場があり、代理を立てる体制が整っていなかった。
- ③ 安全な作業環境整備手順の不徹底
 - ・釜場の施工について具体的な方法・手順が明確化されていなかった。
 - ・作業手順書において事前に定めていた安全な作業環境整備(釜場への転落防止としての土堰堤の設置)の手順が徹底されておらず、土堰堤が一部設置されていない箇所から重機が転落した。
 - ・上記の手順の履行状況の確認が徹底されていなかった。

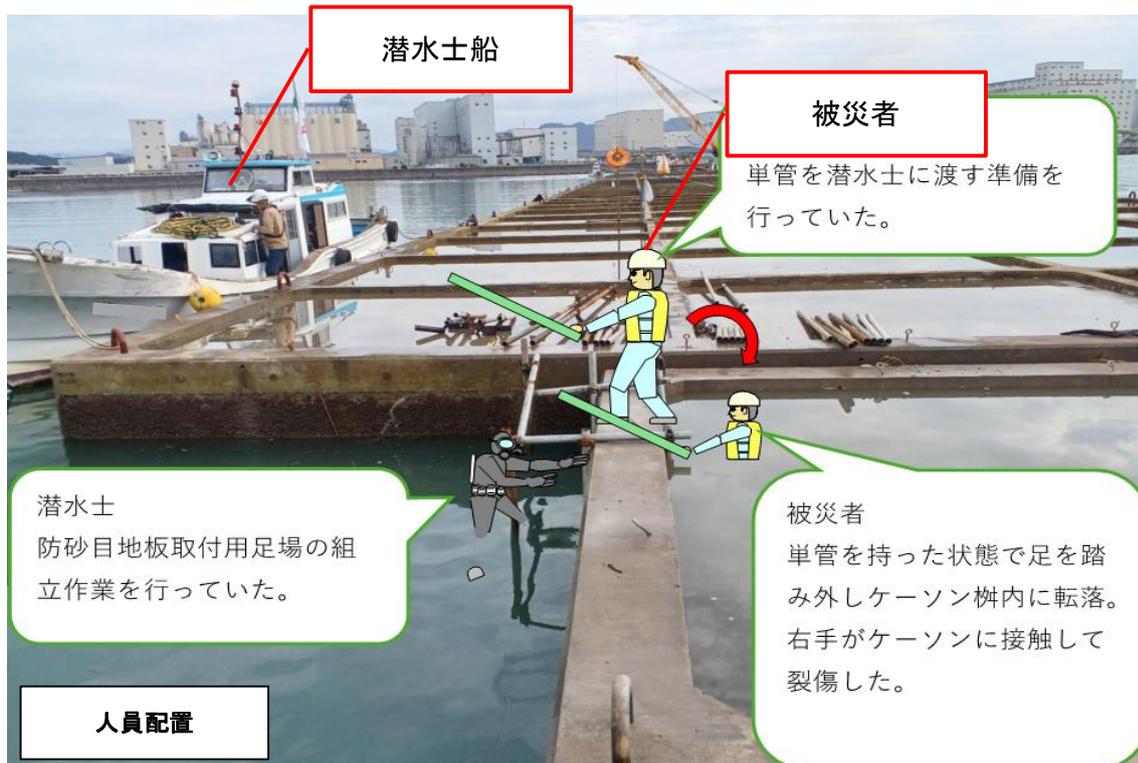
災害発生状況図

①ケーソン側壁は幅40cmであり背面の開口部に転落する恐れがあるにもかかわらず、転落防止対策を怠った。

②防砂目地板取付の作業手順書に、単管足場の資材受け渡しに関する記載がなかった。

①作業場所付近のケーソン開口部にケーソン蓋を設置して、作業員の転落を防止する。【安全対策の追加】

②資材の受け渡しは、専属の作業員を配置して作業する。【施工体制の改善】

③上記を網羅した作業手順書を整備し、作業員全員に作業手順の周知徹底を図る。【作業手順書の改善】

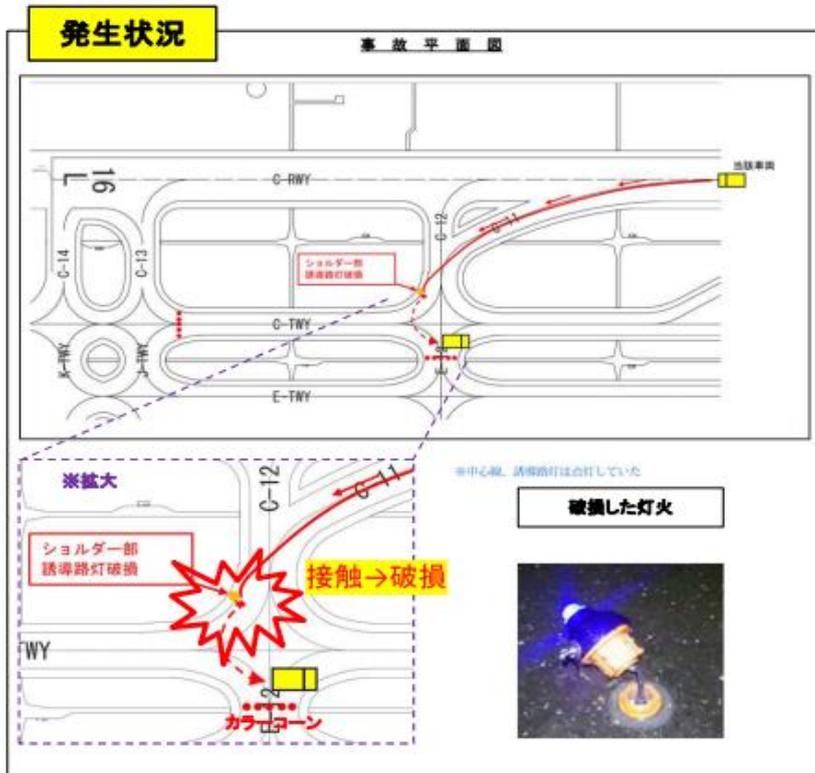
災害発生状況図

【事故概要】
 令和6年11月2日(土)午前2時40分頃、夜間業務の監督補助業務のため誘導路(高速脱出誘導路)に進入し、業務箇所のカラーコーン設置位置に寄りつく途中で誘導路灯に接触、破損させた。
 【事故原因】
 ① 誘導路センターライン近くを走行するべきところショルダーにうっかり近づいてしまいました。
 ② 高速脱出誘導路と誘導路の形状を誤認識してショルダー灯火に近接してしまいました。(誘導路と勘違い)
 ③ 降雨による視界不良の中、通常スピード(30km/h以内)を出していたためセンターラインから逸脱していることに気付くのが遅れた。
 ④ 視界不良時に走行操作補助(ナビシステム)が装備されていない車両を利用した。
 ⑤ 社内ルールとしてセンターラインに沿って走行することを決めていたが、高速脱出誘導路から誘導路の形状変化について安全教育不足であった。

- ① 常にセンターライン灯付近を走行する事を意識して運転を行う。
- ② 作業開始前に CAB 説明会資料照査し、作業走行ルート(制限区域内の滑走路および誘導路)の形状を再確認する。
- ③ 普段よりスピードを落としセンターラインを意識する。
- ④ 測量業務等の不定期作業時には、ナビシステムを装着した車両を利用して補助的に確認しながら運転を行う。
- ⑤ 制限区域内の滑走路および複雑な誘導路等において安全教育等を徹底する。また、理解度の確認を行う。

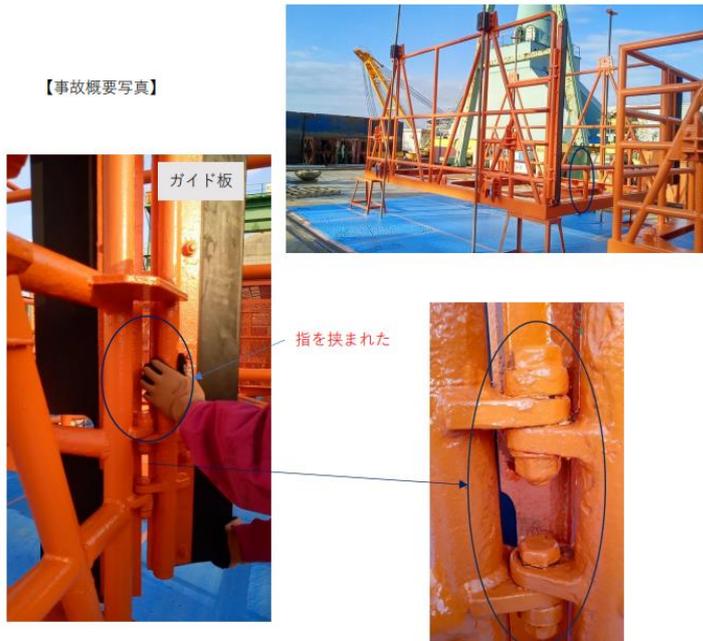
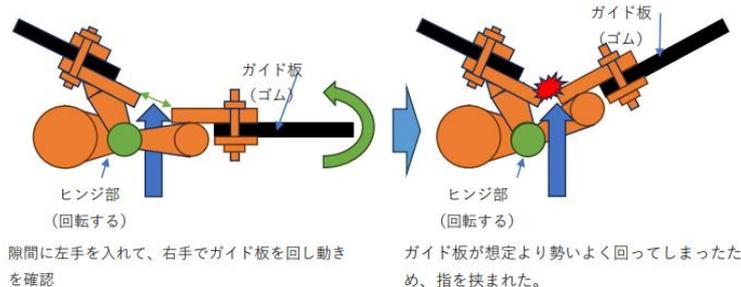
- ①ガイド板が容易に動くと思わなかった。
- ②ガイド板のヒンジ部の塗装が堅固に付着しているものと思った。

塗料が固着しガイド板がスムーズに動作しない場合がある。

- ①ヒンジ等の可動部の塗料固着を剥がす際には、工具(バール等)を使用することとし、手など挟む恐れのある箇所には手を掛せず、注意喚起の銘板を設ける。
- ②作業を行う際は専門の職人に依頼し、複数者で対応させ、各職長等に事故再発防止の安全教育を実施。
- ③緊急時の連絡体制について周知徹底を行い、事故発生後は速やかに関係者に連絡する。

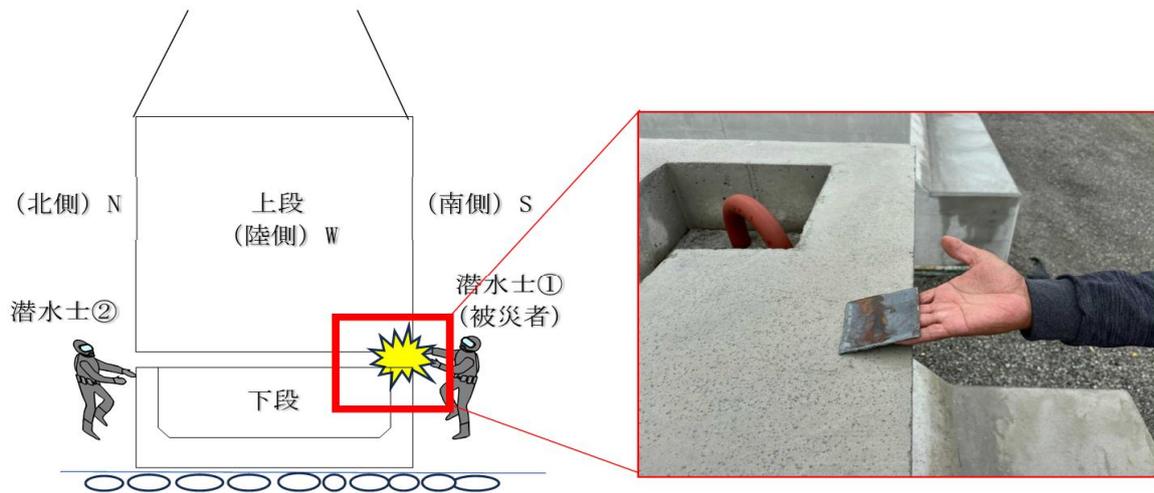
- ①起重機船にて、吊り上げたセルラーブロックがうねり等で動揺する可能性があるにもかかわらず、セルラーブロック上下段間の隙間に手を入れてライナープレートを設置しようとした。【不安全な作業】
- ②セルラーブロック据付の作業手順書に、天端高調整方法についての記載が無かった。【作業手順書の不備】

- ①セルラーブロック上段を設置する前に、セルラーブロック下段の天端高確認を行い、必要に応じて事前にライナープレートを設置する。セルラーブロック上段設置後、再度天端高調整が必要な場合はセルラーブロック上段を据付範囲外へ旋回し天端高調整を行うこととする。なお、セルラーブロックを旋回させる場合、作業半径内から潜水士を退避させ、セルラーブロック上段と潜水士の離隔を十分に確保してからライナープレートを設置するよう徹底する。【作業手順の周知徹底】、②セルラーブロック据付における天端高調整方法を作業手順書へ追記し、全作業員へ周知徹底させる。【作業手順の周知徹底】

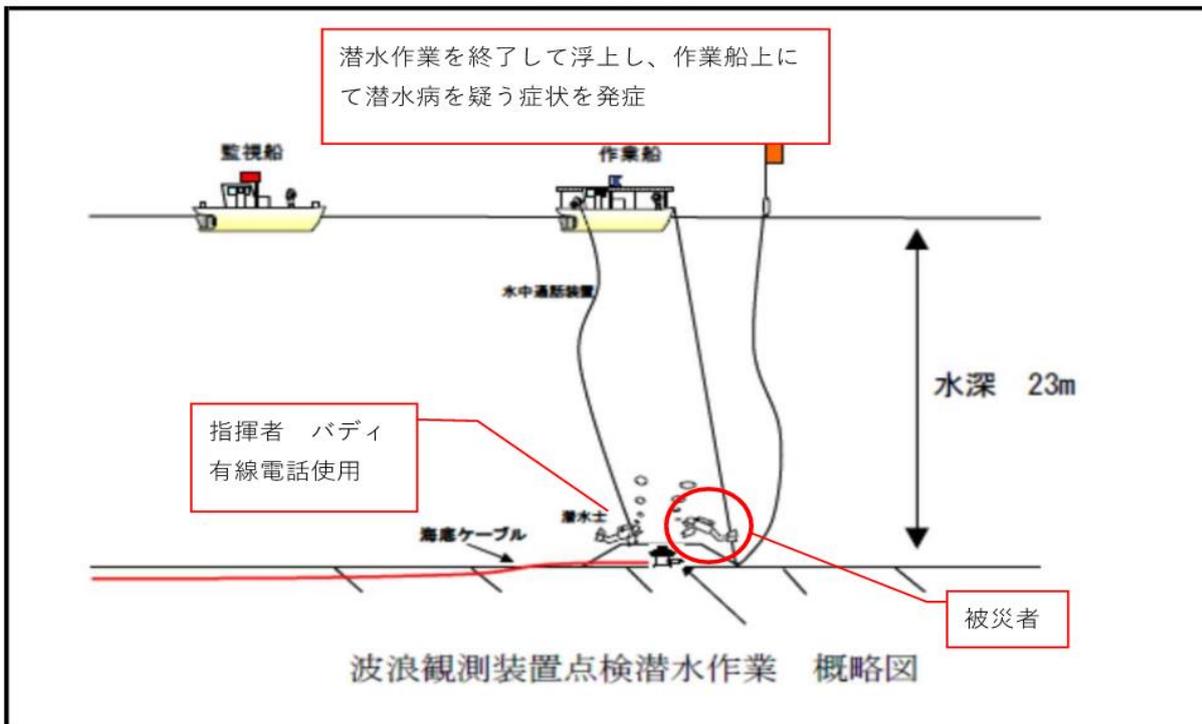
【当日の作業状況図】

①当該水深23mにおける潜水時間及び浮上時間は、標準空気減圧表を遵守しており、体調についても作業開始前に対面とチェックシートによって確認し良好であったこと、潜水器具も使用前点検を行い正常である事を確認していたことから、特定の原因は見当たらない。

①更なる潜水時の安全対策として、潜水士にダイビングコンピューター(※)を携行させ、潜水作業計画による潜水時間管理と併用する。【新たな安全対策の強化】、②作業開始前の対面とチェックシートによる体調確認の徹底、作業内容の周知、毎朝のKYミーティングを継続する。【体調確認の徹底】、(※)ダイビングコンピューター:潜水作業時に携行できるもので、潜水時間や水深を測定・記録し、減圧時間の計算を自動で行う機器。減圧時間が短い時や浮上速度が速すぎる等の危険な行動に対してアラームを鳴らす機能がある。

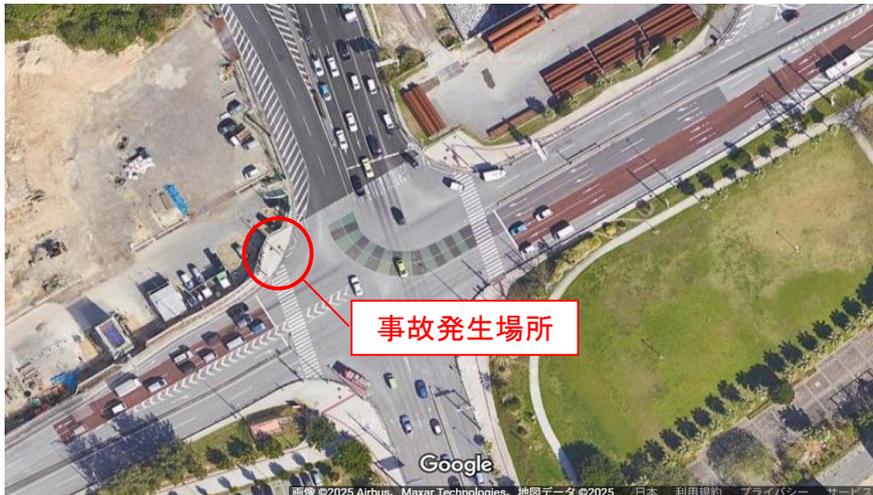
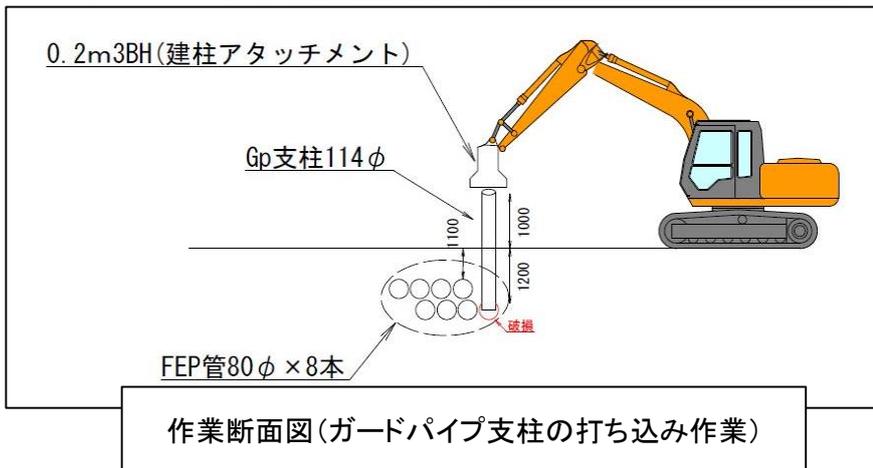
災害発生状況図

- ①埋設ケーブルの位置は一度土砂を掘削することにより確認にしていたが、ガードパイプ支柱の施工時は埋め戻された状況であり、埋設ケーブルの位置を正確に把握できていなかった。
- ②埋設ケーブルとガードパイプ支柱の位置が干渉する可能性があることは把握していたが、埋設ケーブルの位置を正確に把握できていないにも関わらず、干渉の恐れがあるガードパイプ支柱の埋め込み作業を進めてしまった。

- ①土砂埋め戻し後も埋設物の位置を正確に把握するため、杭等にて埋設物の位置を地上に明示したり、トータルステーション等にて埋設物の位置を測定する。なお、それでも埋設物の位置を正確に把握できない時は、試掘や埋設管探査機を用いて、埋設物の位置を正確に把握したうえで作業を行う。
- ②作業を進めることにより事故に繋がる恐れがあると判断した場合は、一度作業を止め、ガードパイプのビーム(ガードレール)の向きやビームを取り付けるガードパイプ支柱の位置を変更する等の対策を講じ、所長・職員・職長に情報共有を行ったうえで作業を開始する。

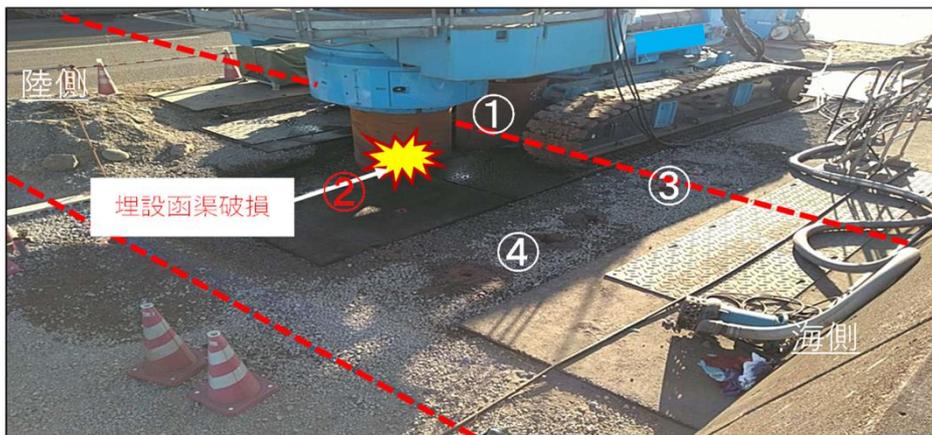
- 1) 過年度の埋設物調査の成果について ・埋設函渠の平面位置は、過年度に実施した埋設物調査において、簡易ボーリングを行い確認していたが、実際の埋設管位置とのズレがあった。【過年度調査成果の不備】
- 2) 施工前の事前調査等について ・受注者は施工開始前に設計図書の照査を行う必要があるが、埋設函渠の平面位置の事前調査を十分に実施することなく施工を開始した。【事前調査不足】、・施工開始前に、設計図書の情報に現場不一致が無いが、埋設函渠所有者である背後企業担当者へ確認や照会を怠った。【事前調整不足】

鋼管杭打設状況 (被災後)

- 1) 今後、同様に埋設物が近接する掘削施工や鋼材の地中建て込み施工については、位置出し測量後に試掘調査等を実施し、位置確認及び目的構造物との離隔を確認する。【事前調査の徹底】
- 2) 施工開始前に、上記の位置出し確認を、受注者、発注者、背後企業担当者の3者による現場確認を行い施工を開始する。【事前調整の徹底】

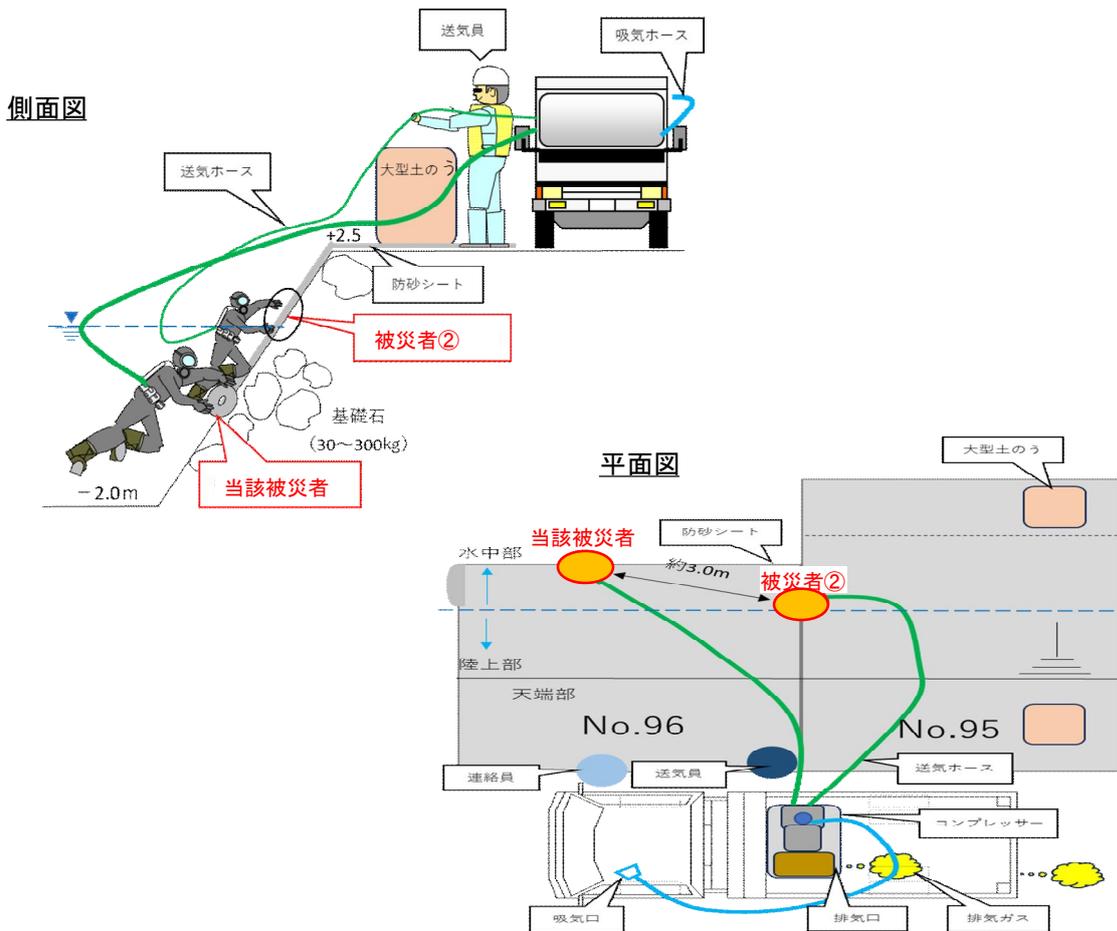
災害発生状況図

事故発生時、コンプレッサーの吸気口を軽トラックの助手席側の座席に設置していた。助手席側のドアは閉め、窓は全開、運転席側は窓を閉め、ドアを全開にして作業を行っていたところ、荷台に積んであるコンプレッサーの排気ガスが風向きの影響で車内に蓄積し、この排出ガスが吸気口を通じて潜水士へ送気されたと推定される。
 さらに、事故発生時には、軽トラックがアイドリング状態であったためエンジン排気ガスも車内に蓄積した要因となった推定される。

1. 吸気口と排気口は十分な離隔をとり、かつ吸気口の位置を高くする。※ 距離は3.0m以上 排気口から高さ1.0m以上(実証実験により)
2. 潜水作業中(送気中)は、軽トラックのエンジンを停止する。
3. 一酸化炭素測定機を吸気口の近くに設置し、送気員が常に濃度をチェックする。
4. コンプレッサーを囲み板で覆い排気ガスを吸気口より遠ざける。

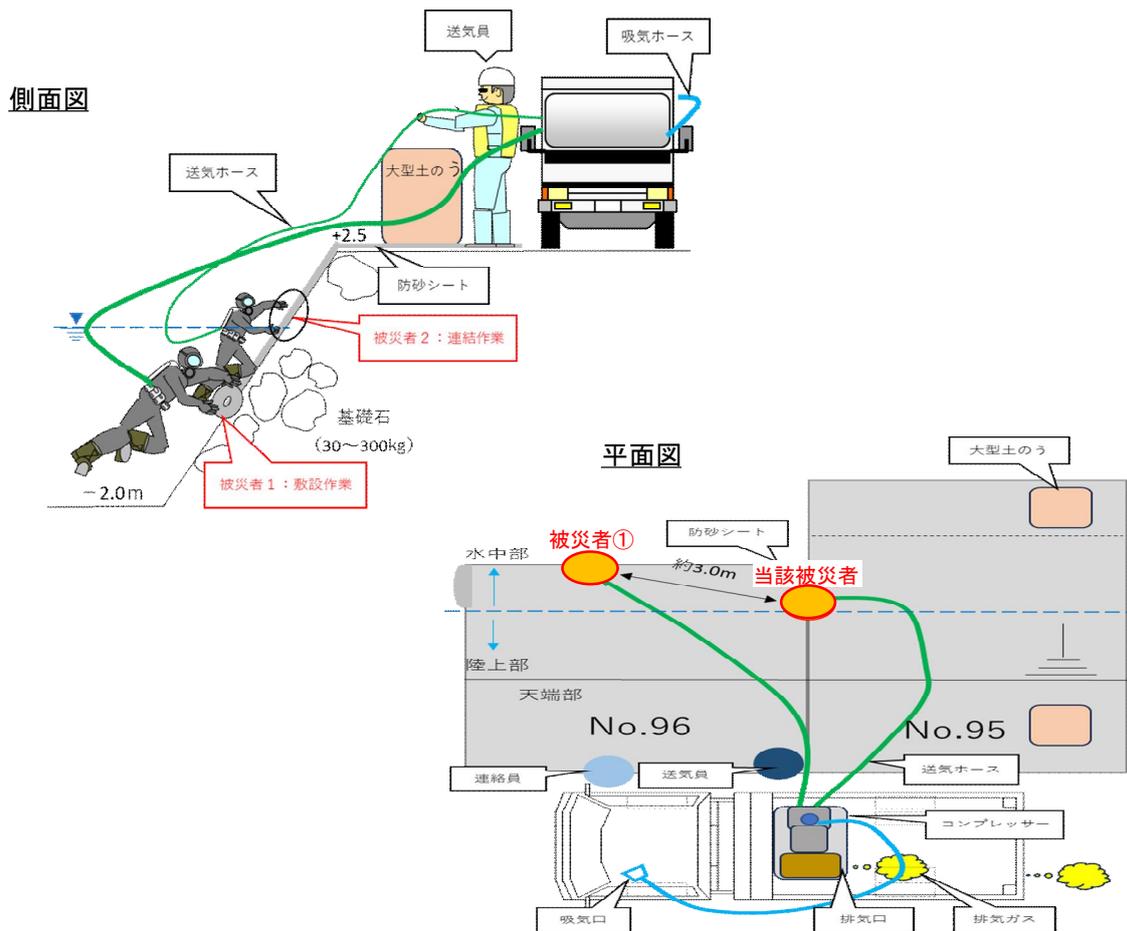
災害発生状況図

事故発生時、コンプレッサーの吸気口を軽トラックの助手席側の座席に設置していた助手席側のドアは閉め、窓は全開、運転席側は窓を閉め、ドアを全開にして作業を行っていたところ、荷台に積んであるコンプレッサーの排気ガスが風向きの影響で車内に蓄積し、この排出ガスが吸気口を通じて潜水士へ送気されたと推定される。
 さらに、事故発生時には、軽トラックがアイドリング状態であったためエンジン排気ガスも車内に蓄積した要因となった推定される。

1. 吸気口と排気口は十分な離隔をとり、かつ吸気口の位置を高くする。※ 距離は3.0m以上 排気口から高さ1.0m以上(実証実験により)
2. 潜水作業中(送気中)は、軽トラックのエンジンを停止する。
3. 一酸化炭素測定機を吸気口の近くに設置し、送気員が常に濃度をチェックする。
4. コンプレッサーを囲み板で覆い排気ガスを吸気口より遠ざける。

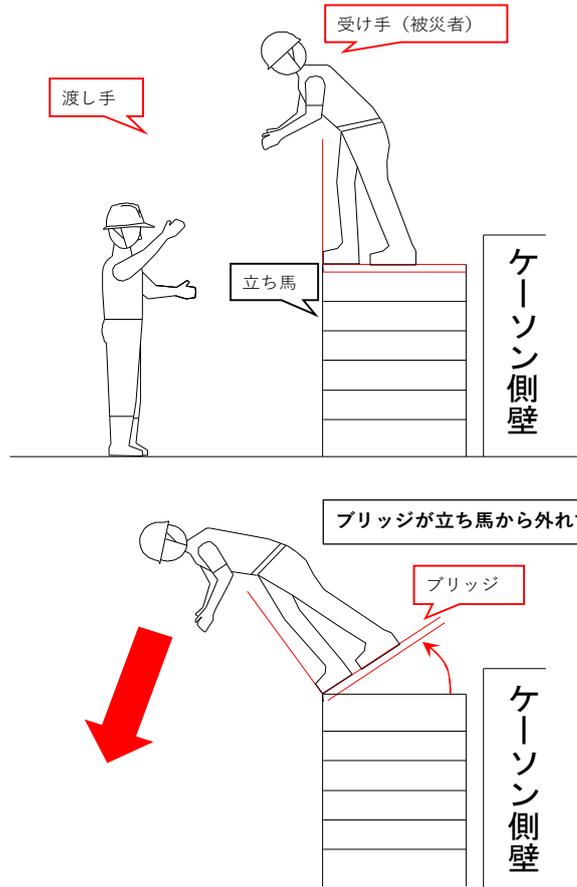
- 1) 足場組立有資格者が立ち馬・ブリッジの組立・点検を行ってから立ち馬を使用する手順で実施していたが、ブリッジの浮上り防止金具点検の見落としがあり、ブリッジが固定されていなかった。【仮設備点検の不徹底】
- 2) 鉄筋を受け渡す際、受け手から離れた位置で渡していたため、受け手側は身を乗り出した状態で作業を行っていた。【作業方法の不備】

転落時のイメージ

- 1) 足場組立有資格者によるブリッジの浮上り防止金具の固定と点検を徹底する。【仮設備点検の徹底】
- 2) 渡し手は受け手に近い位置で渡し、受け手は感知バーに体を預けずに鉄筋を受け取り、立ち馬から身を乗り出さない。【作業方法の改善】

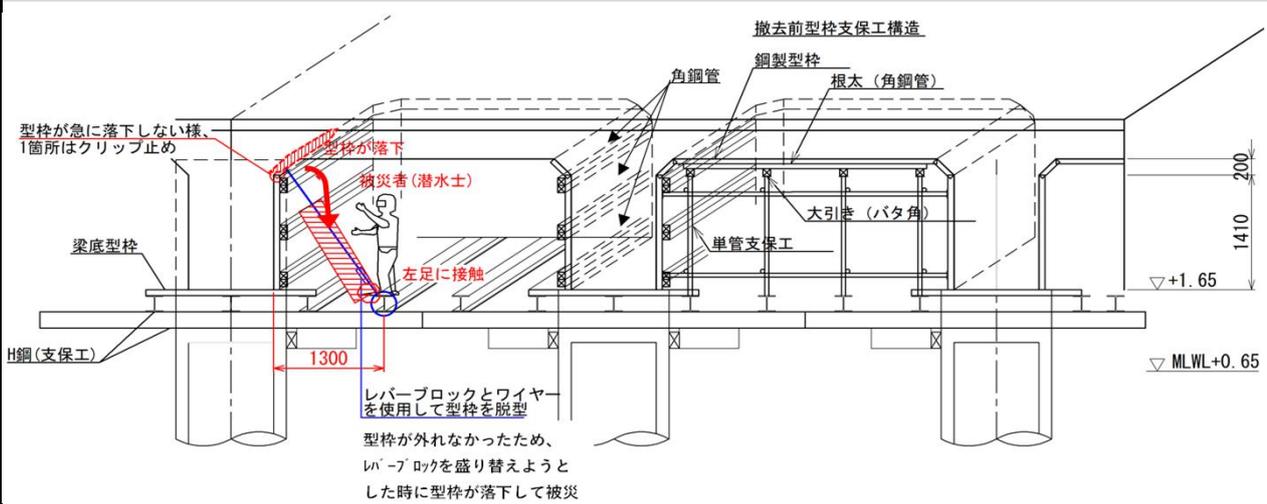
災害発生状況図

1) 撤去するハンチ部型枠の落下防止のために、該当箇所の下の側面型枠とハンチ部型枠をクリップで1箇所のみ留めていたが、クリップの固定状態が完全かどうか確認していなかった。【危険に対する認識不足】2) 撤去するハンチ部型枠の落下防止のために、スラブに設置したアイボルトと型枠を番線で固定する予定にしていたが、レバーブロックで引っ張っても型枠が微動だにできなかったため、落下すると思わず、番線での落下防止策を実施しなかった。【安全対策の不徹底】3) バール等での型枠撤去が進まない場合、レバーブロックを使用することを当初から想定していたが、取付位置等の詳細な手順を作業手順書に記載していなかった。【作業手順書の不備】

1) ハンチ部型枠の落下防止対策として、側面型枠とクリップで2箇所固定し、レバーブロックの設置前にクリップが適切に取付けられているかを確認する。【安全対策の改善】、2) スラブに設置したアイボルトと型枠を番線で繋ぐ。【安全対策の徹底】、3) レバーブロックを用いた型枠撤去の詳細な手順及び、型枠が堅固でレバーブロックを使用しても外れない場合の取付位置・盛替え手順を作業手順書に追加し、作業員に周知徹底する。【作業手順書の改善】、4) 再発防止対策が確実に実施されていることを確認するために、栈橋下部の施工状況をウェアラブルカメラにて定期的に監視する。【再発防止対策の実施状況確認】

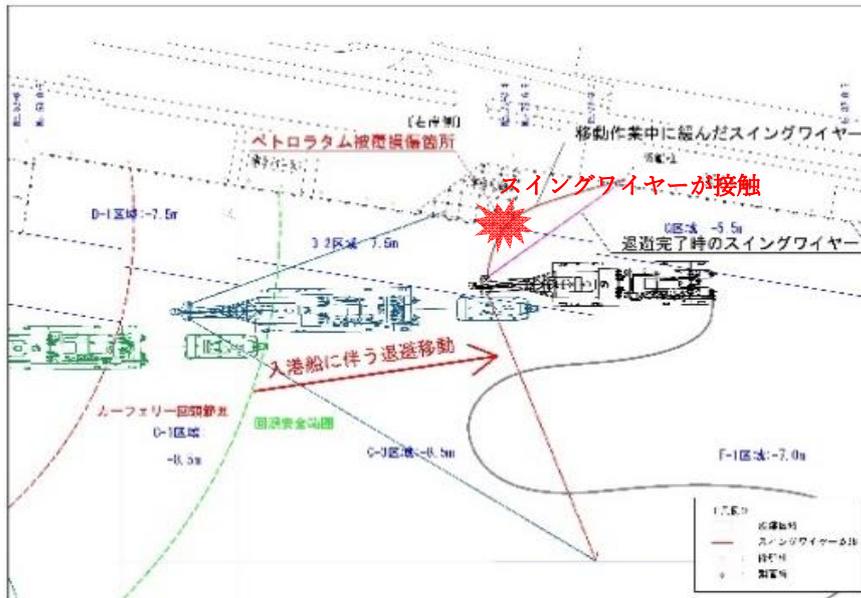
浚渫船の退避作業は、陸側のビットにかけるスイングワイヤーのテンションを緩めたり張ったりしながらスイングワイヤーをかけるビットの位置を変え、引船にて浚渫船を上流方向に移動させている。緩んだ状態のスイングワイヤーがたまたま第2バースと第3バースの上部工隅角部に入り込んでしまい、ペトラタム被覆保護カバーに触れた状態になっていたことが想定される。使用する係船柱の位置は、ポンプ浚渫船の船団長が決定しており、スイングワイヤーが既設構造物を破損させる危険を想定できなかった。

状況:フェリーの入出港に伴う退避移動の際に緩んだスイングワイヤーが既設棧橋の杭部に接触し、防食工(ペトラタム被覆の保護カバー)を損傷させた。

スイングワイヤーが緩んだ状態で既設構造物に接触しない安全な待避位置を決定することや複数の作業員でスイングワイヤーの位置を確認してからテンションを上げることを全作業員に周知する。

安全教育での類似事故の紹介や、類似作業におけるKY活動により安全意識の向上を図る。

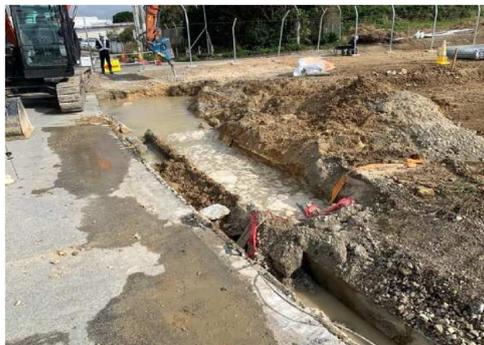
①現場全景

被災経緯
 構造物撤去のための掘削作業中、0.25m3 級バックホウで水道管布設図に記載されていなかった水道管PPφ40mm 管を損傷させた。

事故要因
 現場着手前に空港管理者から提供された図面に当該水道管の記載がなく、その後の不要埋設物の確認においても確認対象に含まれていなかった。

①施工前に関係者(発注者、受注者、空港管理者、関係機関)間で埋設物情報や施工方法を確認し、埋設物の位置を計画平面図に反映・共有の上、各関係者の了承を得て施工を行う。②不要埋設物周辺の掘削は関係者立会のもと実施する。③情報のない埋設物を発見した場合は関係者で対応を協議する。④付近に埋設物が存在する可能性がある構造物の撤去は薄層掘削で慎重に実施する。

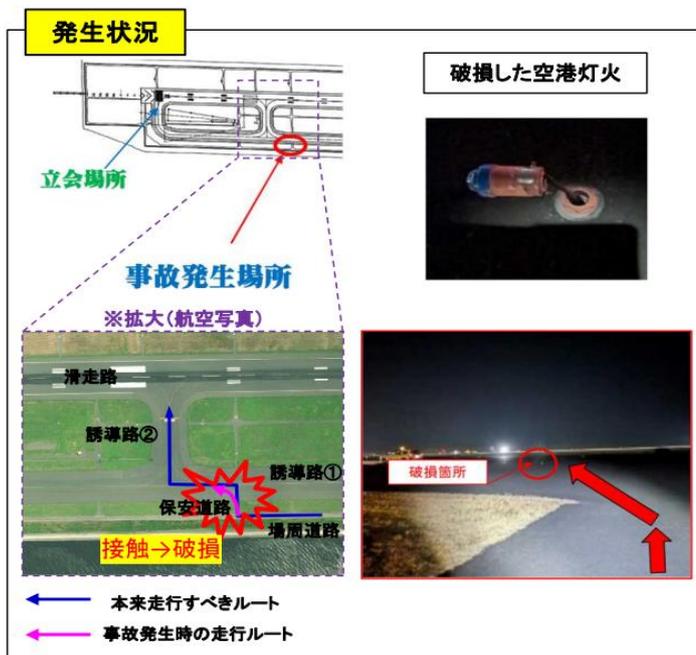
災害発生状況図

- ①誘導路に進入した際に誘導路中心線まで到達する前に左折した。
- ②空港灯火(ショルダー灯)が消灯されており空港灯火(ショルダー灯)の位置を認識できなかった。

- ①制限区域内チェックリストの立会現場に立ち入る走行ルートにおいて、危険因子の有無を確認する項目がなかった。※危険因子:航空灯火、オープンしている滑走路・誘導路の横断
- ②維持管理工事受注者と当日の立入走行ルートが共有されていなかった。

- ①場週道路、保安道路から誘導路及び滑走路に進入する際は必ず最短距離で中心線まで走行する。
- ②場週道路、保安道路より航空機走行区域に進入する際に空港灯火(ショルダー灯)が消灯されている場合、天候等で空港灯火(ショルダー灯)が確認しづらい場合等は空港灯火(ショルダー灯)位置を目視で確認する。

- ①制限区域内立入前チェックリスト内にKY項目欄を設け記入をする。
- ②作業日当日の走行ルートについて、受注者と情報共有する。

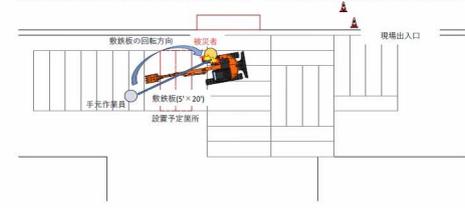
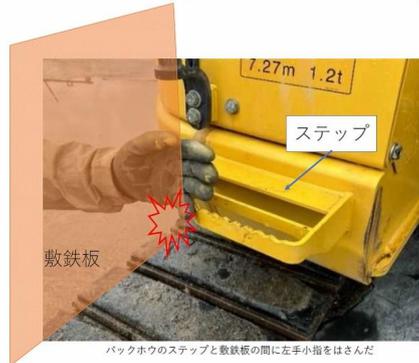
- 被災者本人の判断により予定外作業である敷鉄板の回転作業を行った結果、バックホウと敷鉄板の間に左手小指を挟んで被災した。
- 敷鉄板の回転作業は作業手順書に記載がなく、当日作業の予定になかったが、被災者には予定外作業に該当するという認識が不足していた。

- バックホウの背面には、立ち入り禁止措置(接触防止バーの設置)がされていたが、前面側にはなかった。

【状況3】敷鉄板の両端に2名で押さえた後、水平に回転させた時、バックホウのステップと敷鉄板の間に左手小指をはさんだ

- 敷鉄板の回転作業の禁止事項を手順書に追記して再周知する。

- バックホウの前方側にも接触防止バーを設置することで作業員の立ち入りを防止する。

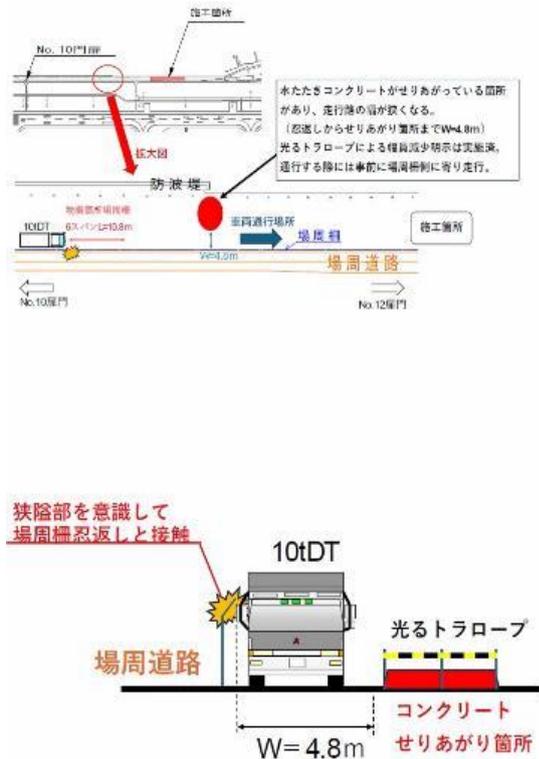
災害発生状況図

ダンプトラックの運転手は、掘削土砂の運搬を行うため、No.10門扉から護岸の水叩上を走行し、施工箇所に向かう途中、かねてより元請けから注意を受けていた水叩きコンクリートのせり上がりにより通行出来る幅が狭くなっている場所を通行する際、場周柵側に寄りすぎて、場周柵の支柱の忍返し部分と、ダンプトラックの運転席側ミラーが接触し、場周柵を破損させた。運転手はミラーが場周柵と接触した事に気づき、すぐにブレーキをかけ、ハンドルを切って停車したが、接触した衝撃で場周柵の忍返し部分の有刺鉄線が切断、さらに場周柵の支柱と有刺鉄線を結束している留め具が外れた事により、接触した支柱の前後の有刺鉄線も破損した。

護岸の水たたきコンクリートのせり上がりによる、狭隘部(走行幅員約4.8m)を気にするあまり、ハンドル操作を誤り、場周柵側に寄り過ぎた。

護岸の水たたきコンクリートのせり上がりによる、狭隘部(走行幅員4.8m)について、危険表示として、せり上がり箇所を反射式トラロープで囲み明示をしていたが、それ以外の注意表示がなく、運転手に向けた注意喚起が不足していた。

護岸の水たたき上を走行する際は、護岸の水たたきの中心上を走行するよう意識し、場周柵側には、近づかない。狭隘部を走行する際は、車両側面の確認行為を行った上で、安全走行ラインに従って、最徐行で通行する。

狭隘部については従前の反射式トラロープでの明示に加え、場周柵と大型車両の間隔を考慮した安全走行ラインを設ける。更に土砂運搬の作業中は、カラーコーン(頂部点灯式)を設置して安全走行ラインを明確にする。

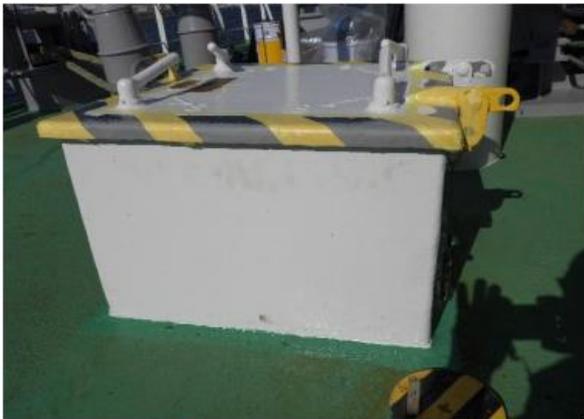
事故が生じたハッチ

ハッチの蓋が誤って閉じて指を挟まないように、固定用の安全ピンをヒンジの穴に挿入する仕組みになっているが、被災者は、ハッチの蓋に左手を添えながらピンを挿入しようとした際に蓋が動いてしまい、左手を挟まれた。

ハッチ開閉作業時には、スペーサ(かませ木)を設置し、以下の作業手順を順守させる。
 ① 作業開始前に、ハッチ本体や固定用安全ピンに損傷等、使用する物に異常が無いか確認する。② ハッチの蓋を全開(90度以上)にする。③ ヒンジ部近傍の箇所にスペーサ(かませ木)を入れる。スペーサーには溝を設け、コーミング部分端部にしっかりと収まったことを確認する。④ 片手でハッチの取っ手をつかみ、固定用の安全ピンを挿入する。

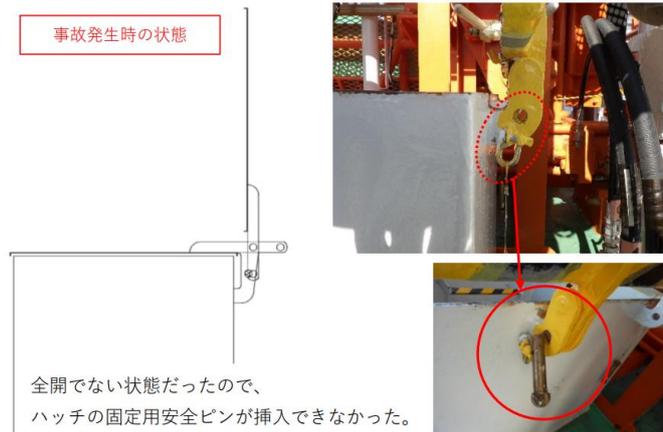
全開でない状態だったので、ハッチの固定用安全ピンが挿入できなかった。

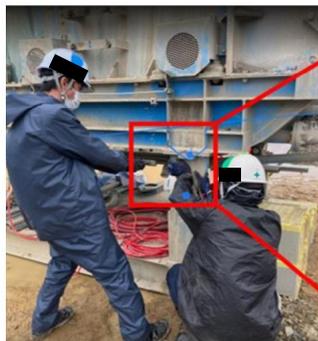
混合機本体

作業者が再打撃を行おうとしていた隣で作業監視をしていた被災者(作業指揮者)は、自己判断で人力で揺らして外そうと手を出した。

同じタイミングで作業者がハンマーにて部材を叩いた際に、被災者(作業指揮者)の左手人差し指を叩いてしまい負傷した。

地盤改良ヤードにおいて、地盤改良プラントの解体・搬出作業を行っていた。高さ調整部材にセメントが固着していたため、作業者は、セットハンマーで部材を叩いて部材を外そうとしたが外れなかった。
