事故事例データベース<個票>

No.282

基本情報	人身事故	港湾工事	休業日数	13日
工種	29:その他():支保工			
	年令	41才	性別	男
	職種	とび工	分類	1:労災適用
	被災部位	06:骨盤部		
被災者	被災の性質	04:骨折		
	発生日時	令和7年4月4日 13時47分頃	災害発生場所	陸上 天候 1:晴れ
	波高(m)	1:殆ど波がない(~0.3)	風速(m/sec)	3:中風(4~8)
	原因物	22:仮設物・建造物等	気温(°C)	3:10~20
災害発生状況	事故の型	08:はさまれ、巻き込まれ

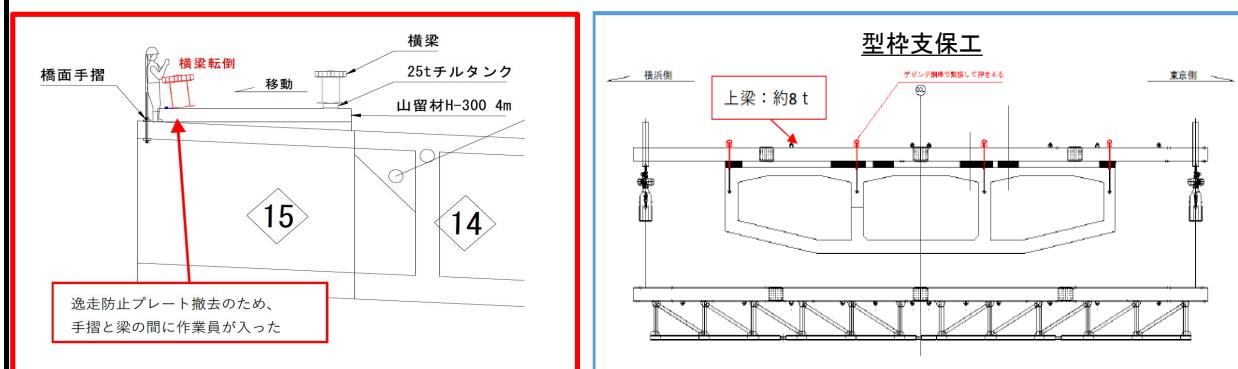
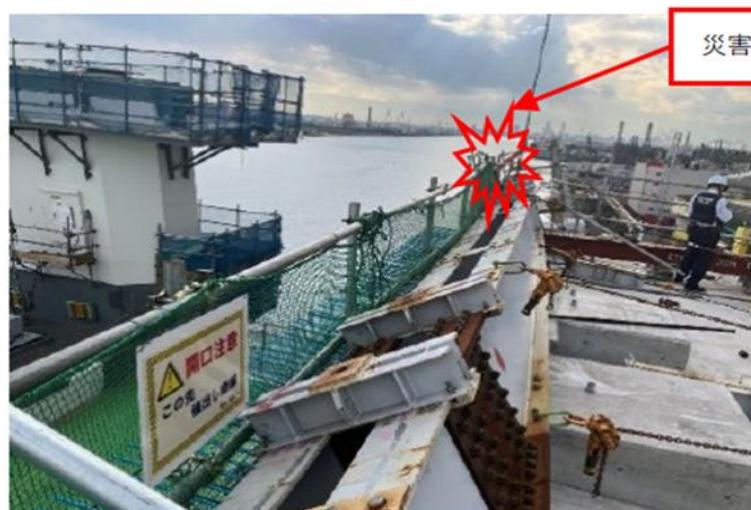
災害発生状況図

吊り支保工を14BLで地組み(上梁+電動チェーンブロック+下梁 総重量25.4t)し、重量物移動ローラー(チルタンク)に載せて15BLまで移動させた後、支保工をジャッキアップしてチルタンクを撤去した。その後、ジャッキダウン前にチルタンクの逸走防止でレール先端に設置していたプレートを被災者が取り外そうとした際、支保工の上梁が傾き、上梁と橋面端部手摺の間に腰部を挟まれ受傷した。

- 支保鋼材の下梁が風の影響で揺れて想定外の水平力が上梁に伝わった。

- 鋼材等の重量物作業に対し想定外の力が作用することを予想し災害発生を防ぐためのフェールセーフが不足していた。

- 支保鋼材上梁を橋面上で移動させる方法はやめ、上梁を所定の位置に設置・固定したうえで支保鋼材下梁を設計位置直下までクレーンで吊り上げ接続する方法とする。

- 鋼材の想定外の動きに備え災害防止のフェールセーフ設備を設ける。
- 想定したフェールセーフ設備が有効に機能していることを確認する。

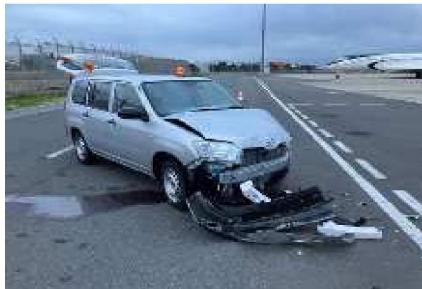
車両損傷写真

05:00 仮設ヤードより連絡車で現場事務所へ移動中、外灯を保護するフェンスに激突

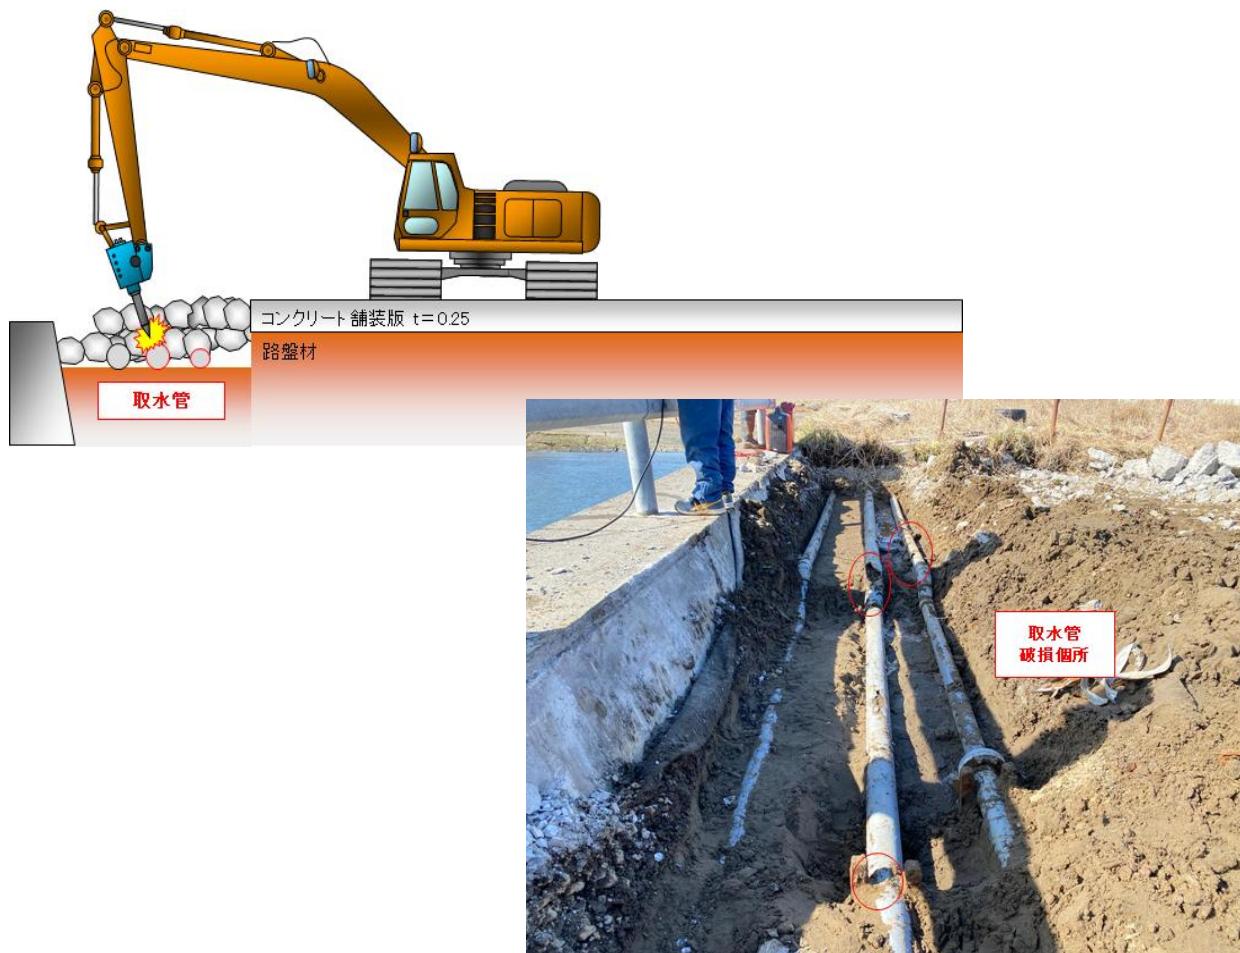
災害発生状況図

7時40分頃よりコンクリート舗装版の取り壊しをバックホウ(ブレーカー付)を用いて作業開始。10:00頃、取水管を利用する水産会社より取水ができない旨の申し出あり。調査した結果、舗装版の取壊し作業中に舗装版直下の取水管(VP管)をブレーカーの衝撃で破損させたことが判明した。

取水管の位置は事前に把握していたが、埋設深さの確認が取れず、一般的な水道管と同程度の深さという認識で確認作業がとられていなかった。

工事施工の事前に埋設位置・埋設深を明確にしておく必要があり、取水管所有者の立会のもと、施工する上での注意事項等に関する情報収集に加え、試掘により埋設深を確認したうえで施工方法を検討すべきであった。

設計図書照査、ライフライン事故防止チェックリストの結果を施工計画、作業手順に適切に反映させるとともに、関係者から埋設物の詳細の把握に努める。埋設物の詳細が不明確な場合や、埋設テープが存在しない場合があるため、関係者立ち会いのもと、試掘等の調査を行い、埋設位置・埋設深を的確に把握した後、作業を開始する。確認された埋設物の状況から、施工方法を適宜見直すこととし、また、作業に当たっては、バックホウのオペレーターのみの判断とならない様に、見張員を付けるなど掘削深度、地盤の状況を確認しながら作業を行う。

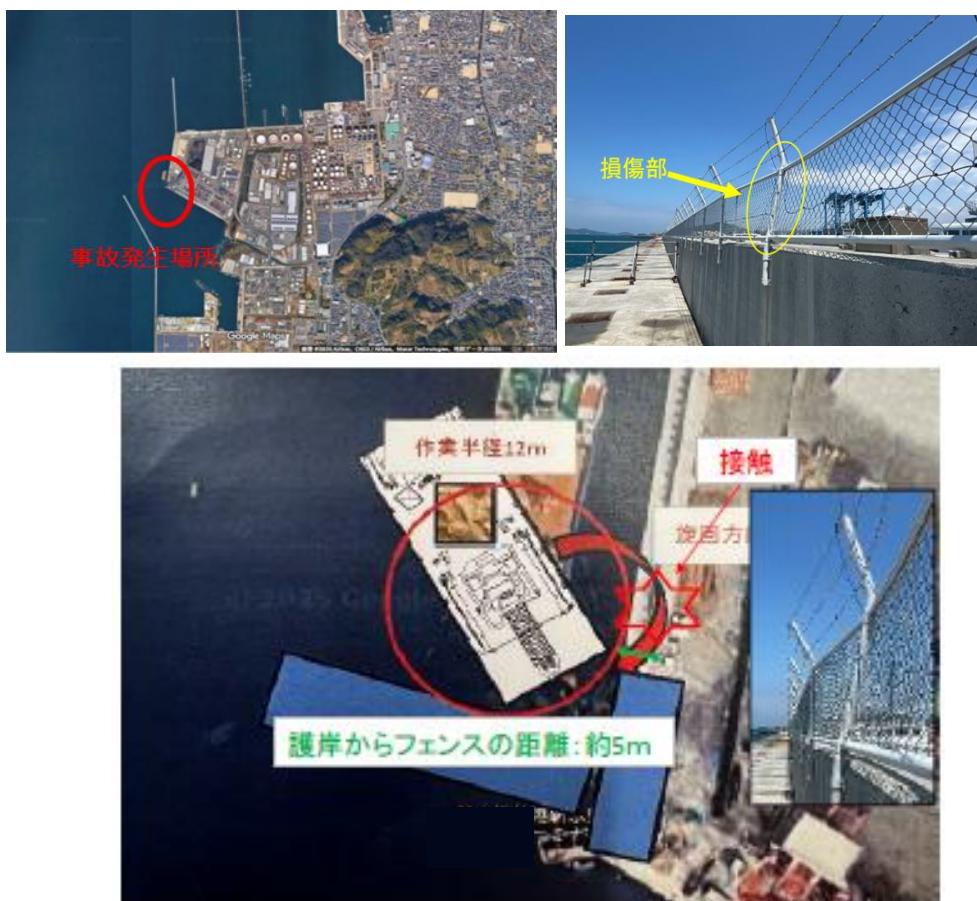
災害発生状況図

11:35 起重機船のグラブで捨石投入していたところ、作業が完了し、現地から離れるため起重機船のアンカーを緩めた際、突風の影響を受け、陸側(護岸)に寄ったことで旋回中の起重機船グラブがソーラスフェンスに接触し、フェンス及び支柱が損傷した。

同じ作業の繰り返しによる不測の事態(突風)や作業安全の監視を油断・軽視した

- フェンス側護岸上部とケーン側上部に接触注意喚起用の設備を設置する。
- クレーンの旋回方向を沖側(逆方向)とする。
- 専属の安全監視員を陸上に配置し、接触危険の場合は、オペレーターにブザーで警告する。
- 作業時の障害物から最大限の離隔を取った配置計画とし、作業を実施。
- 現在の作業中止基準(風速: 10m/s(10分間平均))の前段階、風速: 8m/s(10分間平均)以上になった時点で、船長・オペレーター等との打合せを実施し、作業継続可能かの判断を行う。

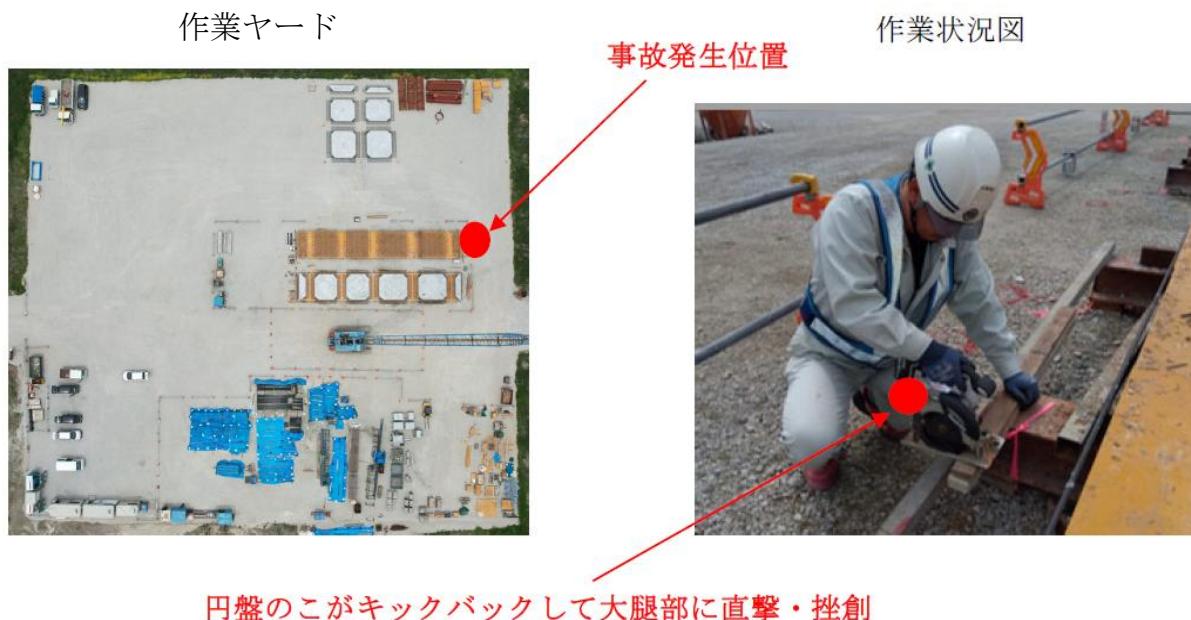
災害発生状況図

8:00 ラジオ体操、朝礼、危険予知活動、8:15 作業開始(作業内容、型枠組立)、
 9:21 型枠資材を電動丸鋸で切断中にキックバック(回転刃が木材の抵抗に負けてはじき返される現象)により左太ももを裂傷
 9:22 発注者へ連絡、9:23 全作業中止(全員待機) 関係各所に連絡、

- ①元請けとして安全教育、作業手順書等の基本的ルールについて、作業員の理解度が不足していることを確認出来ていなかった。
- ②作業員が丸鋸等取扱作業従事者安全教育内容や作業手順書を軽視し、不安全な作業条件及び姿勢で作業を行った。
 -電動丸鋸を座って扱った。電動丸鋸を体の正面で扱った。電動丸鋸を不安定な状態で扱った。

- ① KY活動の安全教育を充実させるとともに、丸鋸等取扱作業従事者安全教育内容及び作業手順書の徹底を図るために、元請けとして作業員の理解度の確認を行う。
- ②新たに電動丸鋸を使用する場所(加工台)を整備、指定するとともに、切断材料を固定する器具等使用させる。

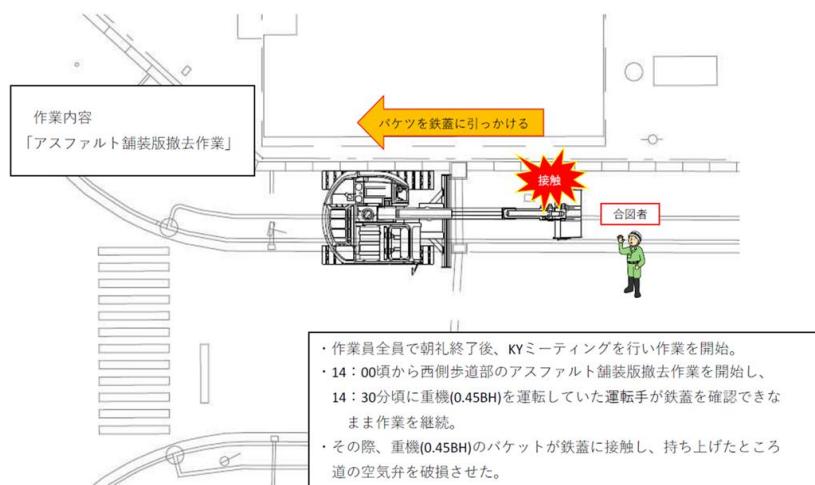
発生状況図

14:00頃から左側の舗装版撤去作業を開始し、14:30分頃に重機(0.45BH)を運転していた運転手が鉄蓋を確認できない状態になっており重機(0.45BH)のバケットで鉄蓋をひっかけ、鉄蓋を持ち上げ水道の空気弁を破損させた。

朝礼時に、埋設物付近での作業の有無を確認し、注意喚起を遺漏なく行う。該当作業がある場合は事前の現地確認、カラーコーン等の設置やスプレー等でを実施する。

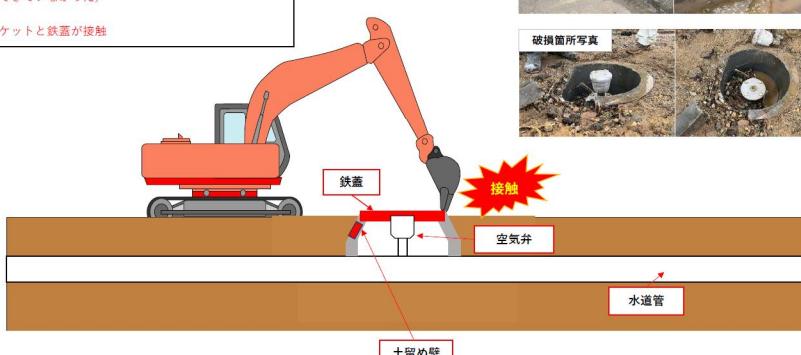
発生状況写真

- ①鉄蓋前方より舗装版撤去作業を開始
- ②アスファルト殻が鉄蓋を覆った状態
- ③作業時にアスファルト殻で目視できない状態（鉄蓋を認識できていなかった）
- ④バケットと鉄蓋が接触

- ①運転手への指導・安全教育を改めて徹底する。
- ②運転手自身による周辺確認を徹底し、意識付けを強化する。

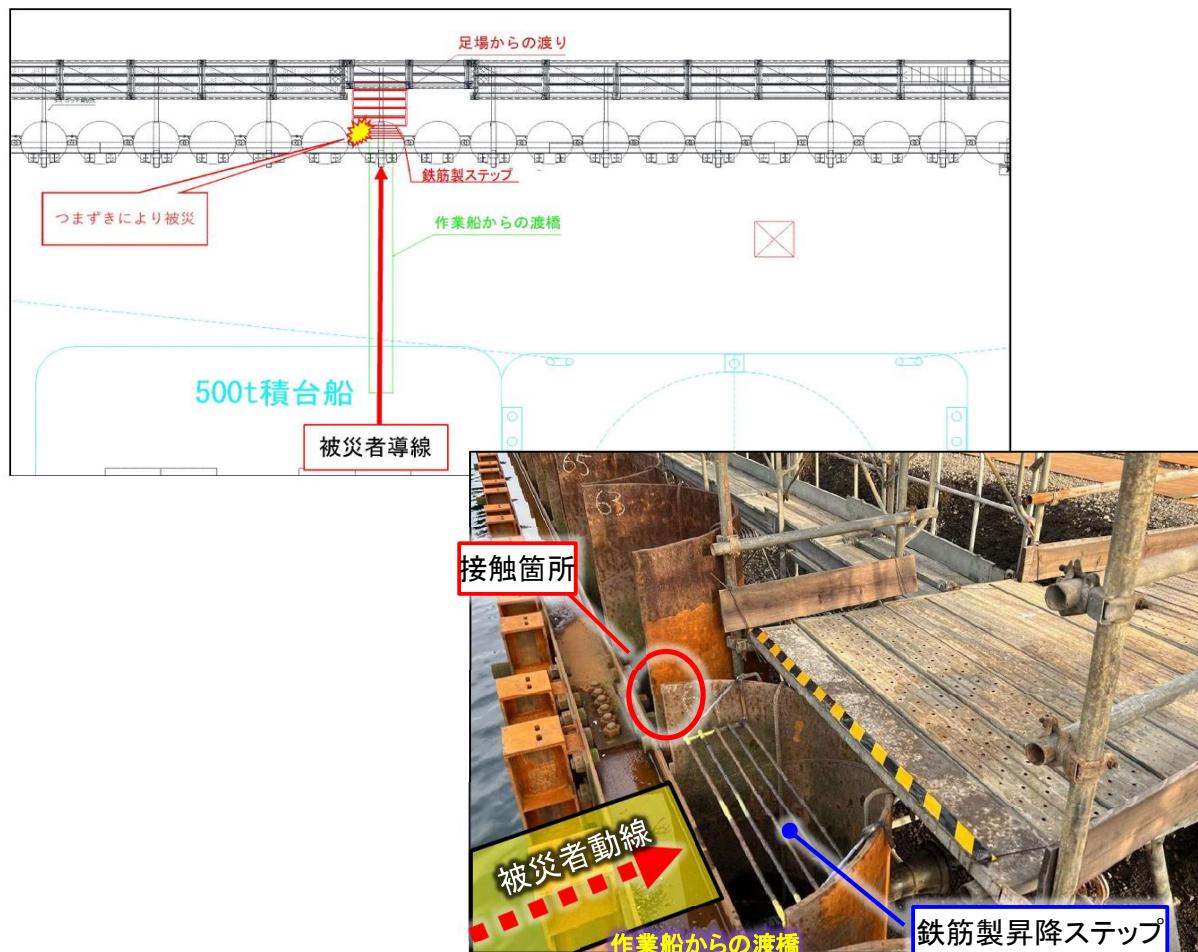
災害発生状況図

被災者は台船上で測量業務を行っていた。陸上の作業員から呼ばれたため、急いで台船渡橋から足場通路を通って陸上に移動した際に、昇降ステップ踏み込み時にバランスを崩し、鋼管矢板天端に左膝下を接触し被災した。

- ①陸上の作業員から呼ばれ、急いで移動した結果足下の確認が十分でなかった。
- ②3点支持での昇降を失念していた。
- ③昇降ステップにガタつきがあり、ステップを踏み込んだときにバランスを崩した。
- ④バランスを崩した際に、手摺りを掴めなかった。
- ⑤昇降ステップ近傍の鋼管矢板(今回の被災箇所)がむき出しになっていた。

- ①現場内での基本動作(3点支持など)について、改めて周知徹底を行う。
- ②鉄筋を加工した昇降ステップをアングル等の剛性の高いものに替え、また、設置箇所にゴムマット等を敷き、ガタつきを軽減する。
- ③昇降ステップの手摺りを延長し、持ちやすくする。
- ④今回被災した鋼管矢板については、接触した場合を想定し緩衝材等にて養生を行う。

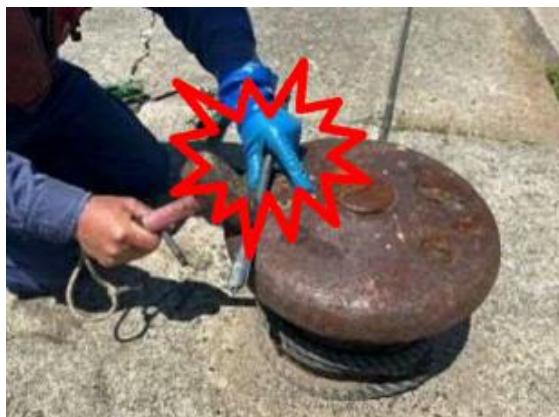
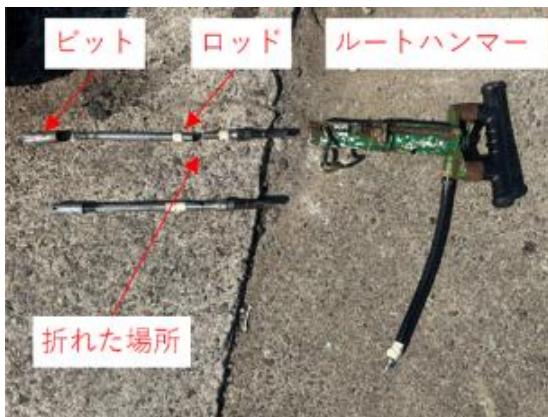
災害発生状況図

9:50頃岸壁でアンカー削孔作業中にルートハンマーのロッドが折れてしまった。折れたロッドからビットを取り外すため陸上で取り外し作業を行った際に、潜水士が係船曲柱上でロッドを持ってハンマーでたたいたところ左手親指を係船曲柱とロッドの間に指を挟んだ。

- ・ロッドが金属疲労により折れてしまった。

- ・点検項目の追加(カラーチェック、目視)
- ・予備として、ルートハンマー、ロッドの材料追加を行う。

- ・取替作業を安定する場所・作業台(レール)で行う。
- ・安全手袋を厚手のものまたは皮手を使う。

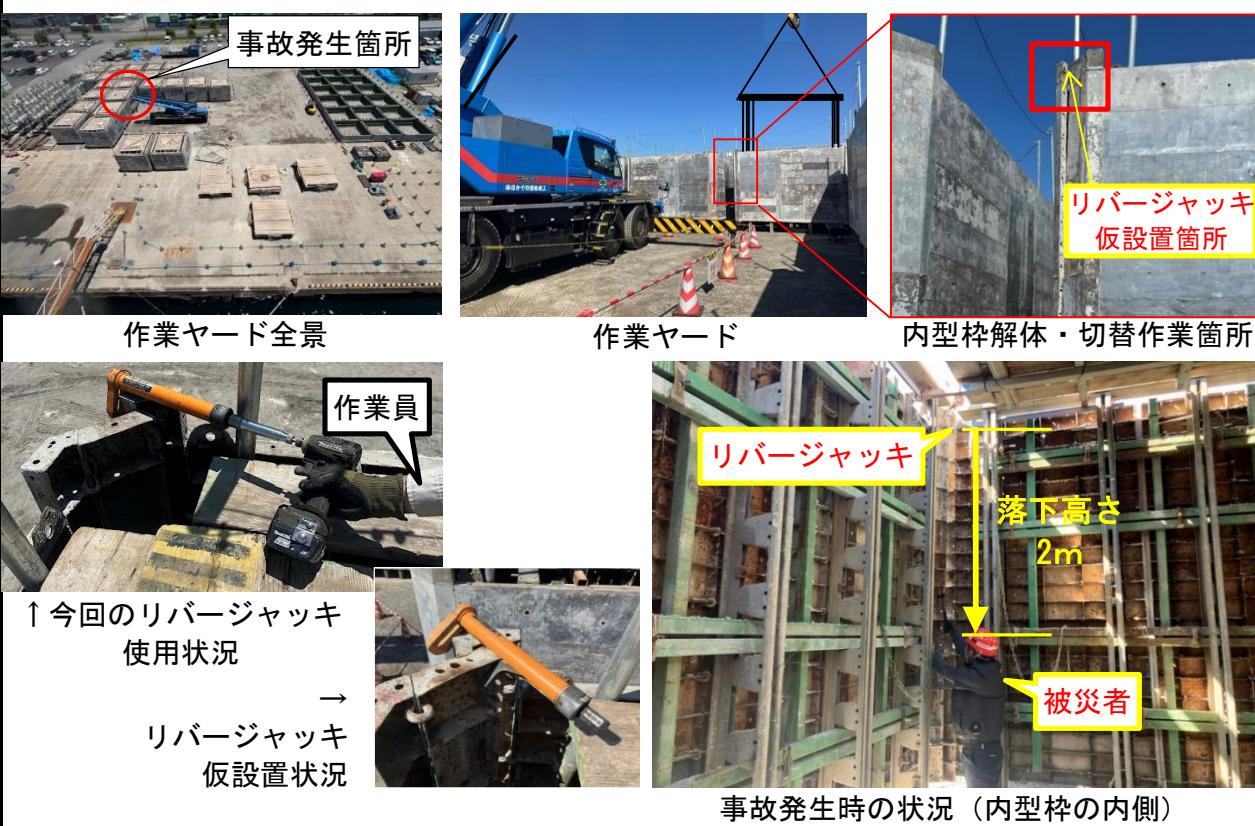
災害発生状況図

陸上ヤードにて、ケーンの内型枠の組立・切替作業を行っていた。内型枠のハンチ部を組み立てるため、ラフタークレーンでテンションを掛け、上足場の作業員がリバージャッキを内型枠に仮設置した。作業員が「一旦離れるから型枠に触るな」と被災者に声を掛けたが、被災者に声が届いておらず、被災者が型枠を叩いたため、振動でリバージャッキが落下し、下部の被災者に当たり被災した。

- 1)型枠上足場で作業していた際、作業員がリバージャッキを型枠に仮設置したまま、その場を離れた。【作業手順の不備】、
- 2)工具の落下防止について、ルールの制定や見える化がされていなかった。【作業手順の不備】、3)その場を離れる際に、被災者に声を掛けたが、被災者に声が届いたか確認しないままその場を離れた。【確認不足】、4)被災者が型枠上足場の状況を確認せずに下部に立ち入り、上下作業が発生していた。【危険に対する認識不足】

- 1)落下する恐れのある工具や資材を設置したままにしない。【安全対策の徹底】、2)作業員間の声掛けの相互確認を徹底する。【安全対策の徹底】、3)本作業において上下作業は行わないこととし、リバージャッキではなくレバーブロックを使用した作業計画の再周知を行う。【作業手順の改善】、4)工具の落下を防止するため、内マスの外周50cmに工具を放置しないことを現場ルールとする。また、外周足場板に工具等を置かないよう明示用ペンキを塗り、見える化を実施する。【安全対策の徹底】

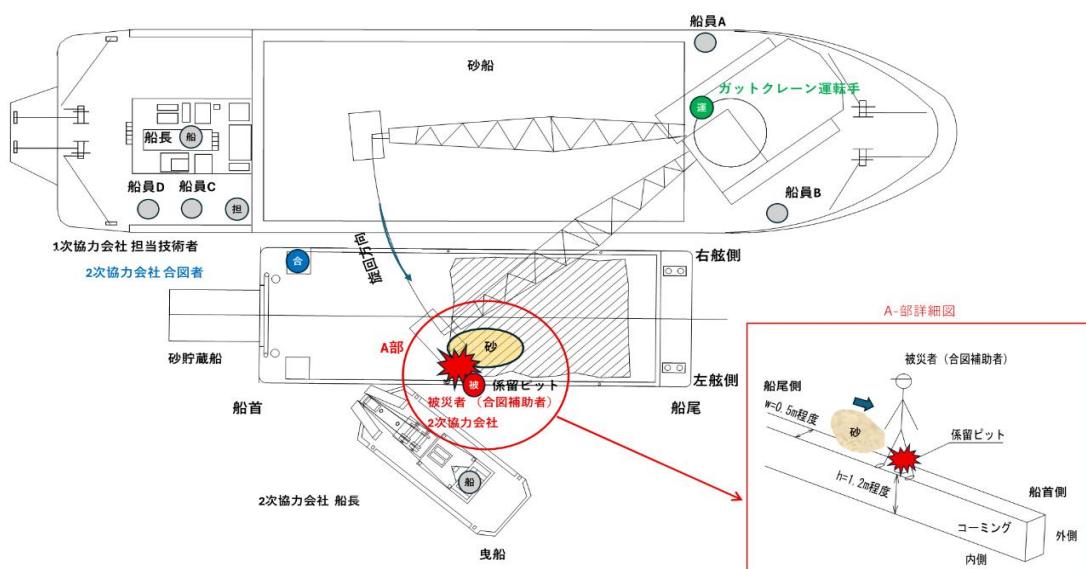
災害発生状況図

SCP船に供給する砂を砂船から砂貯蔵船への瀬取り作業時、被災者(合図補助者)は、砂貯蔵船の船尾箇所において船の喫水を確認し船の左右のバランスを確認していたが、砂貯蔵船の左右のバランスが悪くなつた為、無線を使用して砂貯蔵船の合図者へバランス調整のための砂投入場所を連絡した。砂貯蔵船の合図者は被災者の無線連絡を受けて、砂船ガットクレーン運転手に手合図で砂投入場所の合図を行つた。その間に被災者は砂貯蔵船の左舷側コーミング上に移動し、砂投入場所を砂船ガットクレーン運転手に合図者を介すことなく直接手合図で合図を送ろうとしていた。その際、被災者が砂投入場所の危険箇所に立ち入つた為、砂船ガットクレーン運転手が被災者に驚き、砂船ガットクレーンの旋回を急停止させようとして逆旋回の操作を行つたところ、砂船ガットクレーンバケットが被災者側に振られ、砂船ガットクレーンのバケットから飛來した砂の一部が被災者に激突し、その衝撃で被災者側の左足が係留ピットに接触し、その後海中に転落した。

- ・砂貯蔵船の砂投入場所での合図を禁止する。
- ・安全教育のなかで事故の重大性、報連相の重要性、安全意識の高揚について教育し周知徹底を行う。
- ・作業箇所の安全設備及び立入禁止箇所を記載したハザードマップを使用し末端作業員まで周知徹底する。
- ・砂貯蔵船合図者から砂船ガットクレーン運転手への合図方法を無線とすることを作業手順書に記載し、末端作業員まで周知徹底する。
- ・全作業の作業手順書へ事故再発防止対策を盛り込んだ詳細な作業内容、安全配慮事項等の記載及び、安全設備・立入禁止箇所を記載したハザードマップを作成し、その内容を末端作業員まで周知徹底し理解度についても確認する。
- ・朝礼や危険予知活動を通じて、末端作業員まで安全指示事項の周知徹底を図る。
- ・危険箇所への立入禁止等、注意喚起表示を行う。

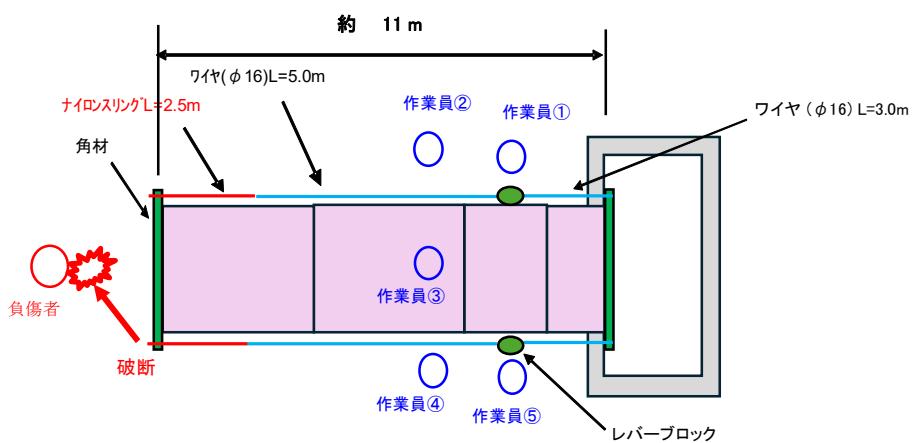
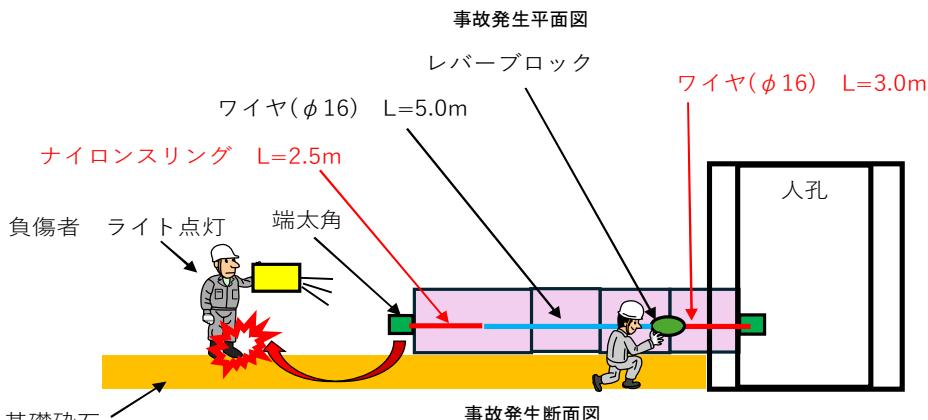
災害発生状況図

FRPM管布設時において、レバーブロックによりFRPM管を引き寄せる際に使用していたナイロンスリングが破断し、その反動で角材がFRPM管内部を照らしていた作業員の右足膝に接触し負傷した。

- 1) FRPM管の引き寄せに必要な部材(ワイヤー)の準備不足。【作業部材の準備不足、作業計画の不十分】
- 2) 予定外作業の実施・メーカーが認めていない使用の実施(作業計画にはない)／メーカーが認めていないナイロンスリングベルトの使用)・これまでに経験のない使用の実施。【手順違反、思い込み・錯誤、知識・認識不足】
- 3) ナイロンスリングベルト点検時の確認不足。【慣れによる点検不足、確認不足】
- 4) 作業部材の破断危険性に対する注意(備え)不足。【作業計画の不足、注意不足】

- 1) FRPM管引き込み作業時の作業部材については、必要なワイヤー延長・本数について詳細な根拠を作成し、計画の検証を行ったうえで準備を行う。【作業計画の一層な精度向上の徹底及び作業部材準備の徹底】
- 2) 作業手順書に、「予定外の作業は禁止する。」「FRPM管接続作業ではナイロンスリングベルトの使用禁止」「所定のワイヤーのみを使用する。」旨を記載する。また、再度FRPM管施工に関わる安全教育を行い、その遵守を徹底する。【作業手順書の見直し、遵守徹底】
- 3) 点検時は元請け職員立会いの下、作業部材の点検を実施し、使用を許可された部材のみを使用する。また、点検方法については、点検基準の見直し、再教育の実施、追加掲示により作業員に周知、注意喚起を行う。【点検基準の見直し、作業部材点検の一層の徹底】
- 4) ライト点灯については、簡易式スタンドを使用する。また、安全な離隔での作業員配置及び安全監視の徹底を作業手順書に明示した上で、作業員に対して再度教育を行う。
- 【作業手順書の見直し、照度確保方法の確立】
- 5) 再発防止対策の実施状況については、現場責任者が継続して監視を行い、必要に応じ指導等を行う。【再発防止対策の実施状況の継続監視】

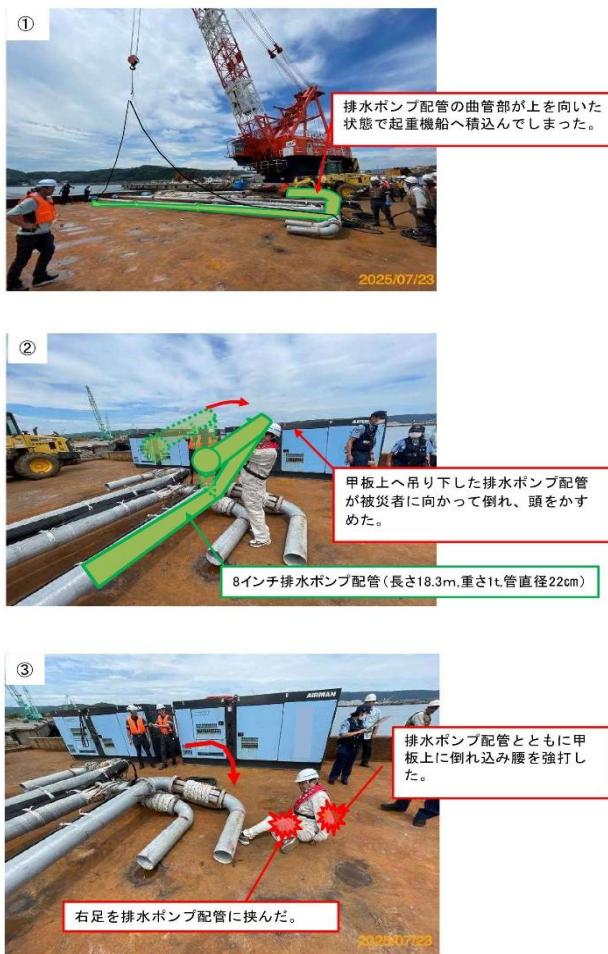
災害発生状況図

08:22 艦装備品(排水ポンプ配管)を積込み作業中、玉外しのため吊荷の排水ポンプ配管に接近した際に、排水ポンプ配管が被災者に向かって倒れ、被災者が甲板上に倒れ込み腰を打ちつけるとともに排水ポンプ配管に右足が挟まれた。

- ①配管が倒れる危険性があることは理解していたが、過去の同様作業の経験から大丈夫だろうと思い行動したこと。また、それを止める者がいなかったこと。
- ②玉掛けワイヤーの取付位置が適切ではなく、吊荷のバランスが不安定な状態であること。また、配管のエルボ部が立上っている状態で、荷の安定を確認せずに近づいたこと。
- ③玉掛け時の不安定な吊荷作業状態に対しての対策の指導が不十分だったこと。

- ①合図者は玉掛けとの兼務を止め、不安全行動発見時には責任をもって声掛けすること。
- ②玉掛け箇所を2点から3点に増やし、玉掛けワイヤーが適切な位置にあるか確認し、エルボ部を水平に保った状態で作業を行う。また、配管の重ね置きを禁止し、不安定な状態とならないようにすること。
- ③作業手順書の見直しを行い、朝礼時の注意喚起や現場巡回時の確認と指導及び、新規入場時の吊荷作業の教育を充実させること。

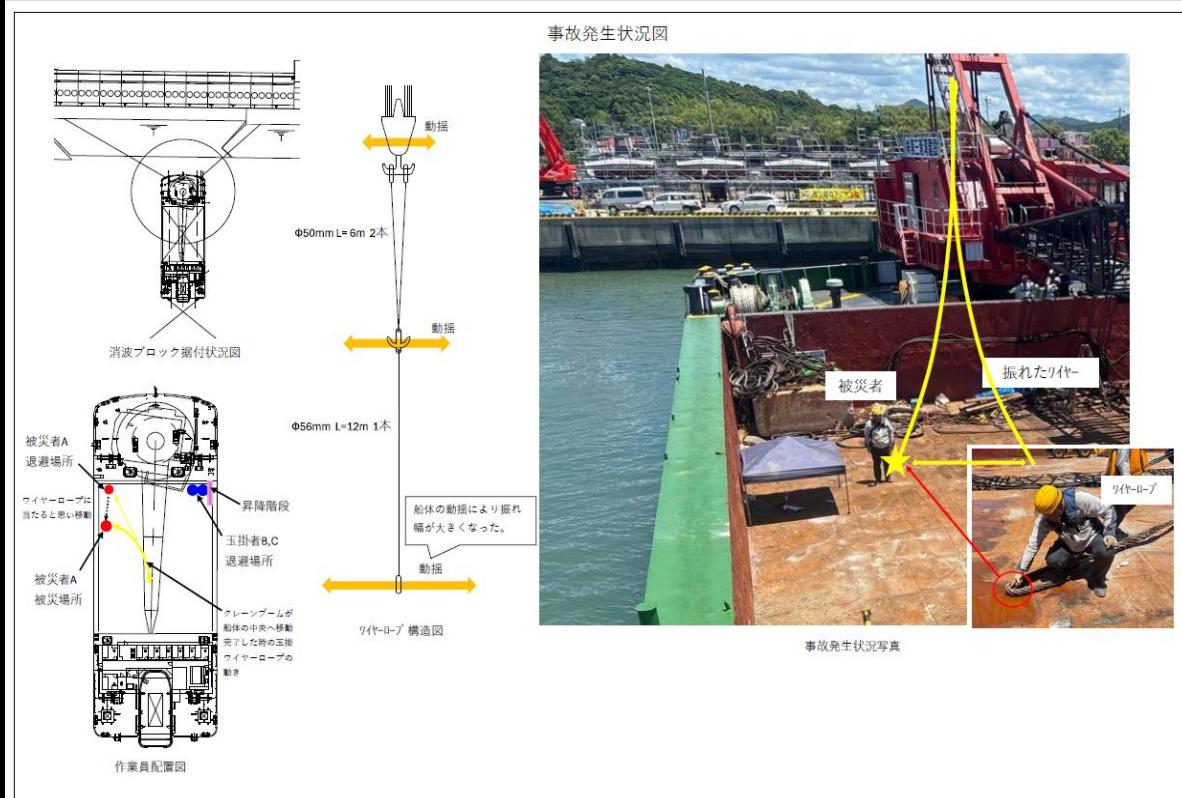
災害発生状況図

- 7:00 作業開始
 7:30 起重機船出港、海上運搬開始
 8:20 消波ブロック据付開始
 10:25 消波ブロック据付10個完了 片付け開始
 10:30 玉掛け具を起重機船甲板内に取り込む際に大きく振れた玉掛けワイヤーロープが甲板内の船首側で退避していた被災者の左足ふくらはぎに激突した。
 10:49 事務所担当課長へ報告(第一報)
 10:50 起重機船ブロック製作ヤード前岸壁まで帰港開始
 11:45 起重機船ブロック製作ヤード前岸壁接舷完了
 11:50 被災者を病院へ搬送
 13:10 海上保安部、労働基準監督署へ報告
 13:25 被災者診察完了

- 被災者がテトラ(80t)据付用ワイヤーロープ(Φ56mm)の振れ幅内に立ち入った。
- 被災者がクレーンオペレーターから見えない位置に退避していた。
- 吊具、ワイヤーロープの形状により最下部のワイヤーロープが振れやすかった。
- 被災者は振れるロープが間もなくおさまると思い避難しなかった。
- 消波ブロック据付完了し、片付け作業に移り、気のゆるみがあった。
- 波とうねりにより起重機船が動搖した。(消波ブロック据付完了により空船状態になり動搖が大きくなつた。)
- 監理技術者がこの程度の波とうねり(風速5m/s、波高50cm)なら作業中止基準以下で問題はなく、据付作業ができると判断した。

- 玉掛け作業時以外はコーミング内に立ち入らない。無線合図により退避確認を確実に行う。(ワイヤーロープの振れによる接触防止のため)
- 作業中止基準内であっても予想外のうねりがあることを周知する。
- 起重機船の動搖を感じたらクレーン運転手はクレーン作業を一時、中断する。
- 元請職員は気象・海象情報を朝礼時に周知する。(気象データの提示)

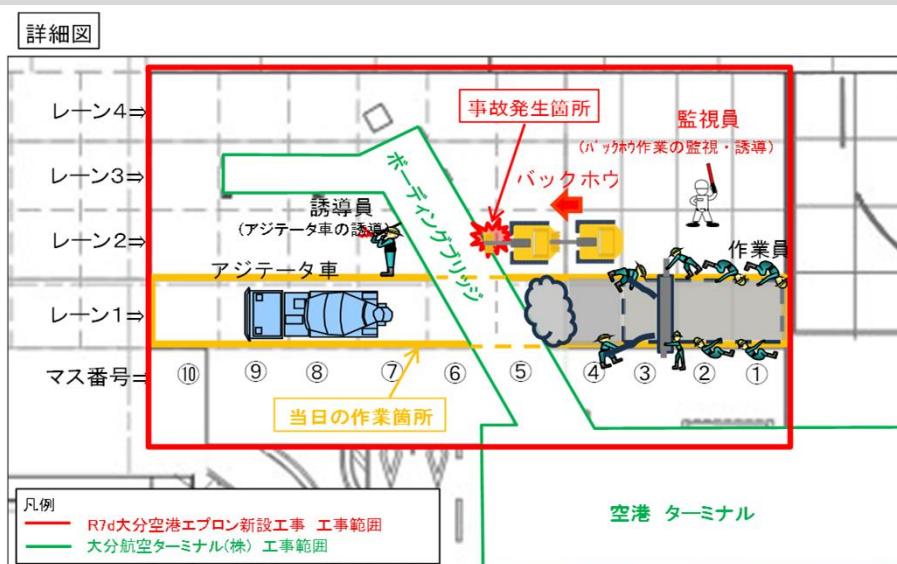
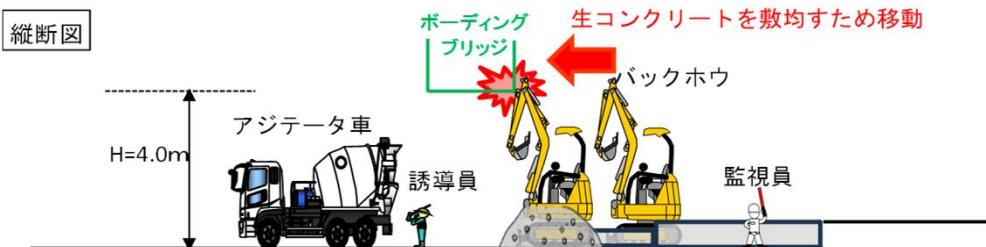
災害発生状況図

当時の作業は、コンクリート舗装を実施しており、アジテータ車で生コンクリートを荷下ろし後、バックホウで敷均し、作業員がバイブレータによる締固め作業を行っていた。アジテータ車が生コンクリートを荷下ろしたことから、バックホウオペレーターは待機していたバックホウを、監視員の合図を待たずに敷均し作業場所に向けて移動させた。その際に、バックホウのアームを上げた状態で移動させたことから、ボーディングブリッジに接触し、外壁を破損させた。

1)監督職員から施工箇所周辺の構造物(ボーディングブリッジ等)に対する危険箇所の明示・養生など含む安全対策に対する指示があったにも関わらず、元請職員の安全意識が薄く、バックホウオペレーター及び監視員への安全指導が行き届かず、事故に繋がった。【危険に対する認識不足】、2)バックホウ作業時の安全対策として、監視員を配置し、移動の際はバックホウオペレーターから監視員へ合図(声かけ)することとしていた。ところが、事故発生時にはバックホウオペレーターから監視員への合図が行われておらず、監視員も他の作業に気を取られ、バックホウの動向を監視することを怠っていた。【不注意・油断】、3)作業に先立ち、バックホウオペレーターと監視員の間でバックホウ作業時の合図に関するルール作りが徹底されていなかった。今回は、バックホウオペレーターからの移動開始の声かけと、監視員からの危険箇所接近時の合図を行うルールであったが、バックホウオペレーターからの声かけすら行われていなかった。【作業手順の不徹底】

1)現場条件等を考慮した作業手順書を元請職員、職長と協同して作成するとともに、作業員にも安全対策について、KY活動の指導・教育を再徹底することにより、元請職員自身の意識強化を図る。【安全意識の強化】、2)朝礼時において、当日の作業内容、作業の危険箇所把握、安全対策について、各作業員に当日の危険予知箇所を明記にさせる等、安全の徹底を図る。【安全意識の徹底】、3)監視員とバックホウオペレーターは、的確な合図のルールを作り、作業時の実施を徹底する。また、バックホウオペレーターと監視員との合図には電子ホイッスルを使用する。(例えば、バックホウを動かす前にバックホウオペレーターは監視員に向けて電子ホイッスルで合図を送り、合図を受けた監視員は周囲の安全を確認し、安全が確認されたら合図を返す。)【作業手順の改善】、4)監視員、誘導員及び作業機械オペレーターは、作業機械移動前に周辺構造物等の安全確認を徹底させる。【安全意識の徹底】、5)ボーディングブリッジ付近でのコンクリート敷均し作業はバックホウを使用せず、人力敷均しどする。【作業手順の見直し】、6)バックホウに無線式角度調整警報装置を設置し、設定した高さになり得る角度になつた場合、警告音が鳴り、オペレーターに警告する。【安全設備の改善】、7)作業員が誘導員・監視員を認識しやすくするために、色を変えた専用の安全ベストを着用する。【安全対策の強化】

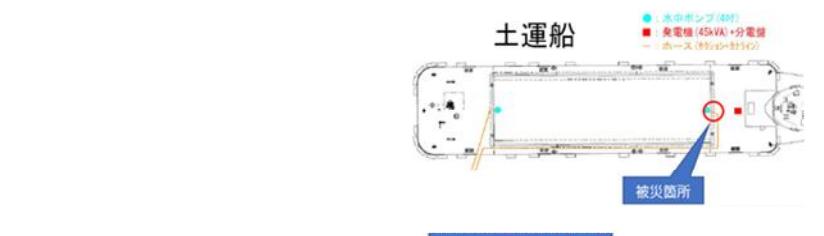
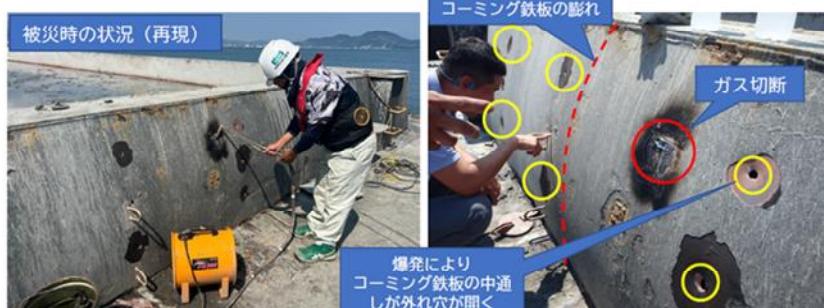
事故発生状況(艤装解除作業)

8:45 作業中に土運船の鋼板が急に膨れ上がり、ガス溶接作業員に激突して負傷

ガス切断作業による鋼板の温度上昇で、土運船コーミング内に残留していた塗装由来の可燃性ガスに引火し、爆発したものと考えられる（有識者へのヒアリングより）

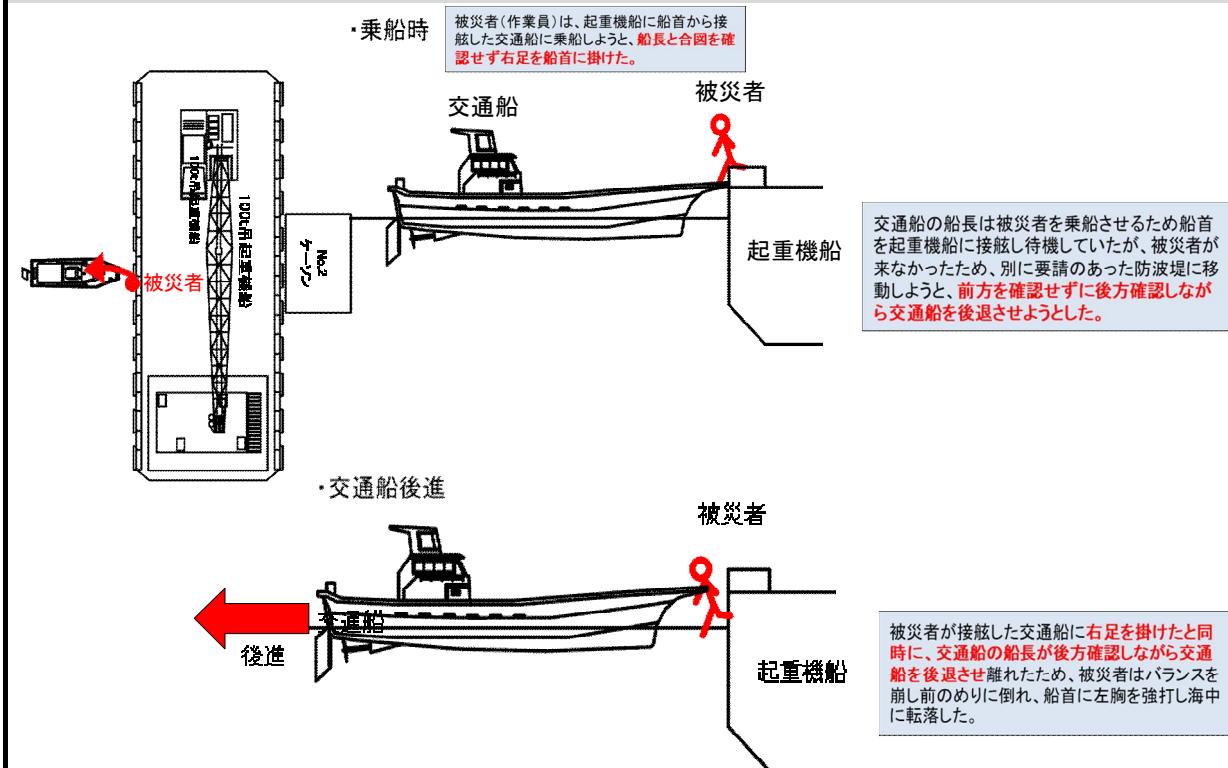
災害発生状況図

令和7年9月11日14時30分頃、ケーンソ恩航・据付作業終了後、被災者が起重機船から交通船へ乗り移ろうと、船長の合図を確認せずに右足を交通船の船首にかけた際に、交通船が起重機船から離れ乗船と後退が重なるタイミングとなり被災者はバランスを崩し、前のめりに倒れ交通船の船首端部に左胸を激突し、海中へ落下した。

- 交通船と作業船の間の乗降部に合図を行う補助者(作業員)を配置していなかった。
- 乗降許可の合図方法等の作業手順が作成されていなかった。
- 交通船の船首を作業船に押しあてることをせず、交通船が不安定な状態であった。
- 大雨による視界不良にもかかわらず乗降を実施した。
- 乗降者が片手に荷物を持った状態で乗船した。
- 乗降途中に船長が別箇所からの交通要請を受け、乗降者の有無を確認せず作業船から離れた

- 交通船と作業船の間で乗降する場合は、船長の指示のもと作業船の作業員が補助者の役目を行い以下の点をはじめ「海上工事・業務における船舶乗降時の安全対策について」(平成28年3月16日事務連絡)の取組を徹底する。
- 乗降部の安全確認と安全確認結果の船長への報告。
- 乗降許可の合図。
- 乗降完了確認の船長への報告。
- 船長からの乗降許可の合図方法等の作業手順を作成し、船長及び作業員に周知徹底する。元請けは実施状況について確認し、作業手順書の遵守を徹底する。
- 交通船と作業船の間の乗降の際には交通船は原則横づけとし、船首と船尾をロープで係留する。横付け係留が困難な場合は、船首付けができる交通船の船首を作業船に確実に押しあてて乗降する。
- 天候による工事中止基準や周囲の状況を踏まえ、安全に乗降できない場合は、乗降を見合わせ安全確認後に乗降させることを徹底する。
- 乗降者は両手が空いた状態で乗降する。荷物がある場合はリュックサックを使用する又は補助者に受け渡す。
- 船長に対して交通船の交通要請を行う者を一本化する

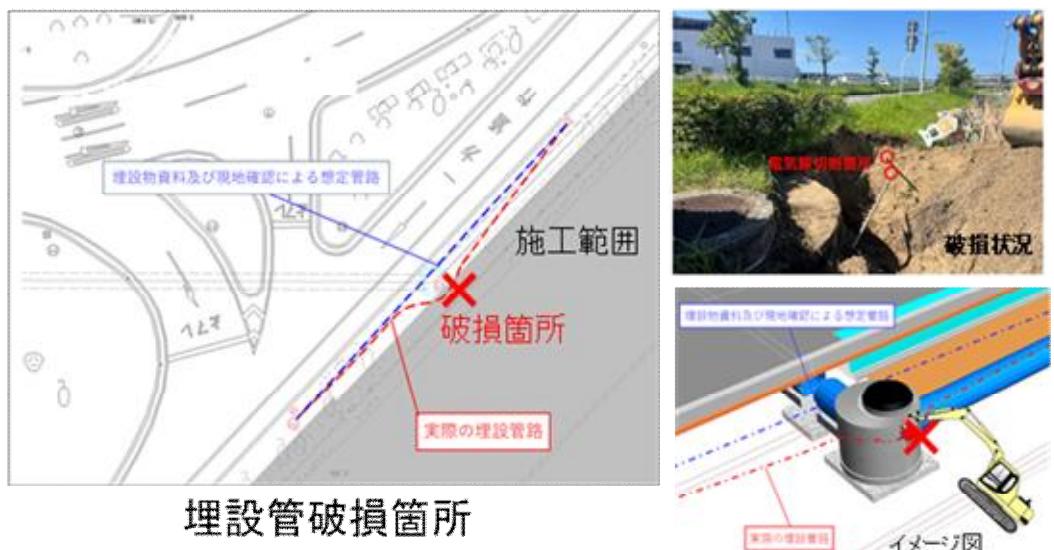
埋設管破損箇所

8:15 現場にて朝礼・KY等を実施
 8:30 排水管の床掘作業を開始
 10:40 既設排水マンホール周辺の掘削を開始
 念のため、埋設テープの確認のために約30cm掘削したが、テープは確認されなかった
 掘削を再開したところ、塩ビ管Φ25mmと電気配線を切斷してしまった（10:45関係各所へ連絡）

既存資料で埋設物がないことを確認し、また現地でも埋設テープが確認されなかったことから、今回の掘削範囲内には埋設物ないものと判断してしまった

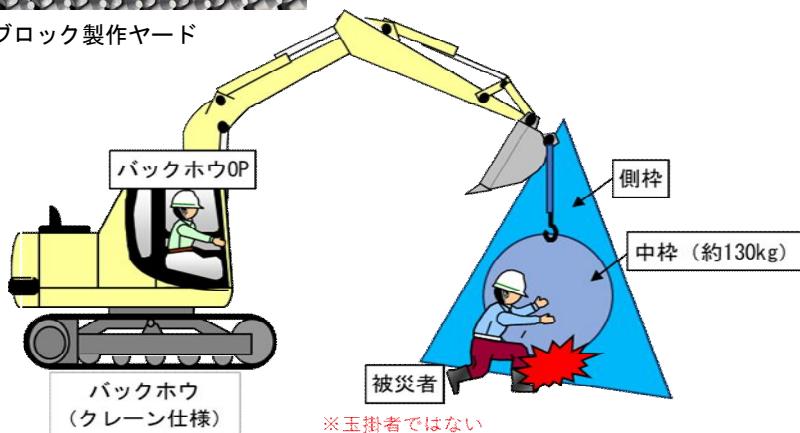
被災時状況図

消波ブロック製作ヤードにて型枠組立作業中に、中枠を側枠へ設置しようとして被災者がバックホウで吊っていた中枠を正面から手で押したところ、中枠の吊りフックが吊りフックから外れ、側枠に沿って滑り落ち、被災者の足に当たり被災した。
