## 参考 1

### 劣化度の判定事例

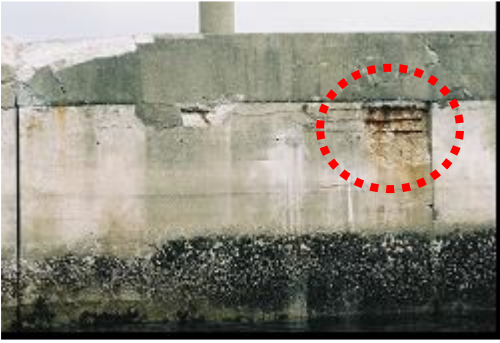
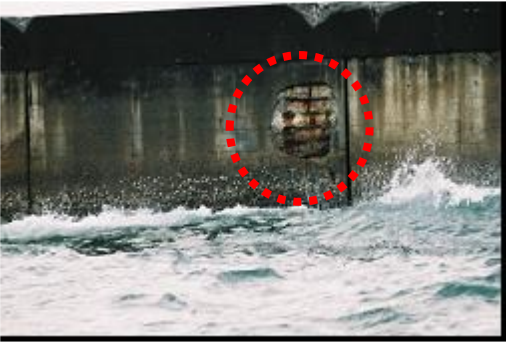
写真 2-01：劣化度判定『a』	写真 2-02：劣化度判定『a』

広範囲に亘り鉄筋が露出している。	広範囲に亘り鉄筋が露出している。

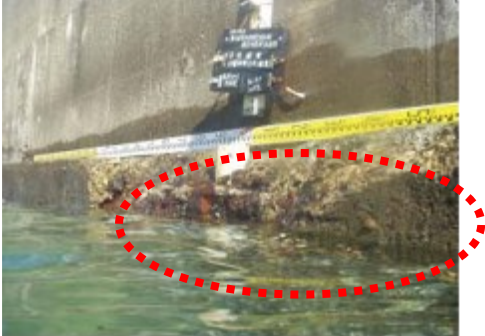
写真 2-04 : 劣化度判定 『c』	写真 2-05 : 劣化度判定 『c』

局所的に鉄筋が露出している。	鉄筋の露出はないが、局所的な欠損がある。

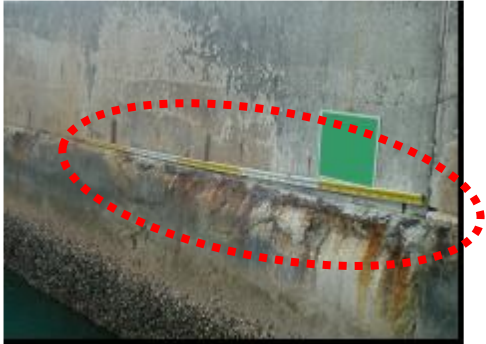
写真 2-06 : 劣化度判定 『c』	写真 2-07 : 劣化度判定 『c』

1 方向に幅 3mm 程度のひび割れがある。 局所的に鉄筋が露出している。	局所的に鉄筋が露出している。

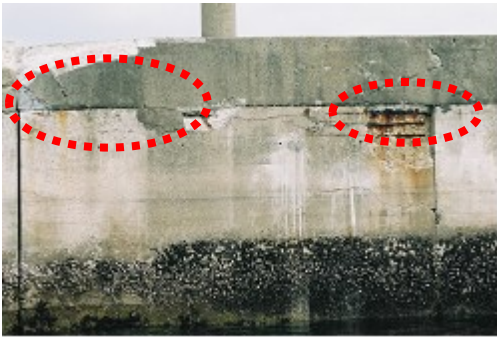
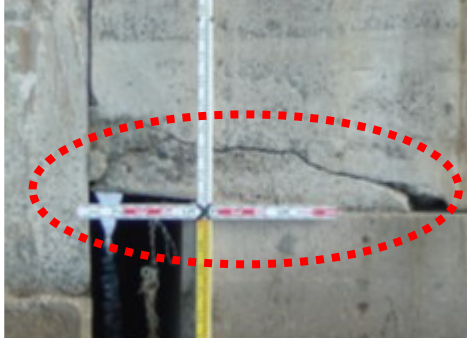
写真 3-01：劣化度判定『b』	写真 3-02：劣化度判定『b』

小規模な欠損がある。	小規模な欠損がある。 幅 1cm 以上のひび割れがある。

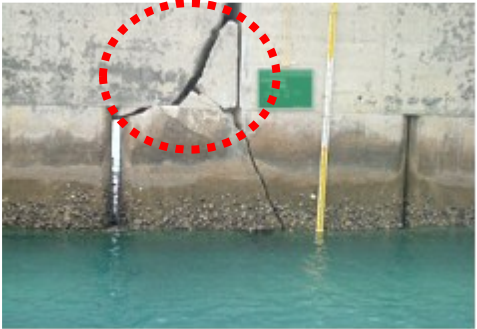
写真 3-03：劣化度判定『b』	写真 3-04：劣化度判定『b』

小規模な欠損がある。 幅 1cm 以上のひび割れがある。	小規模な欠損がある。

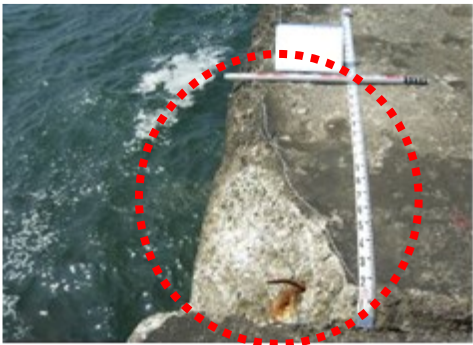
写真 3-05 劣化度判定 『b』	写真 3-06 : 劣化度判定 『b』

<p>(パラペット) 小規模な欠損がある。</p>	<p>小規模な欠損がある。</p>

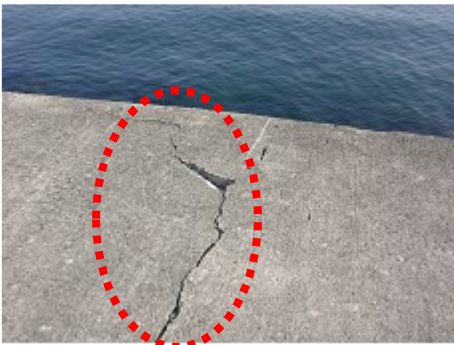
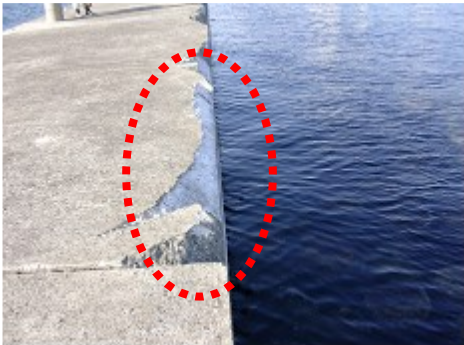
写真 3-07 劣化度判定 『b』	写真 3-08 : 劣化度判定 『b』

<p>幅 1cm 以上のひび割れがある。 小規模な欠損がある。</p>	<p>小規模な欠損がある。</p>

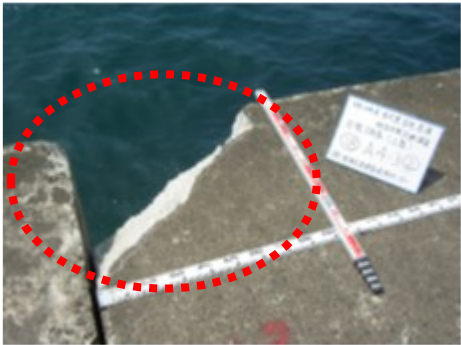
写真 3-09 : 劣化度判定 『b』

<p>小規模な欠損がある。</p>

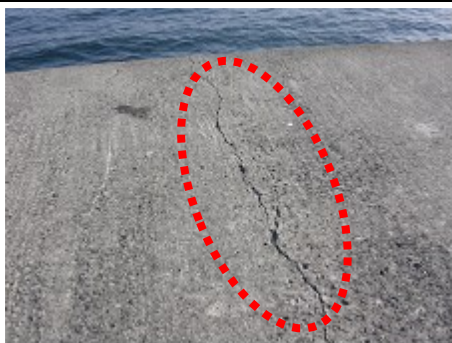
写真 3-10 : 劣化度判定 『c』

幅 1cm 未満のひび割れがある。

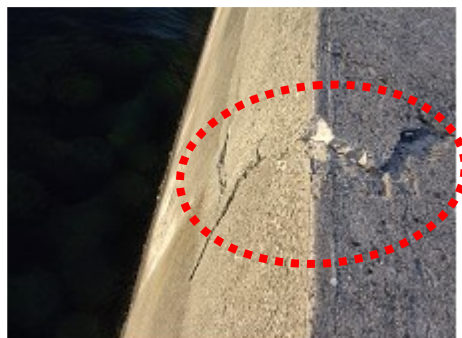
写真 3-11 劣化度判定 『c』

幅 1cm 未満のひび割れがある。

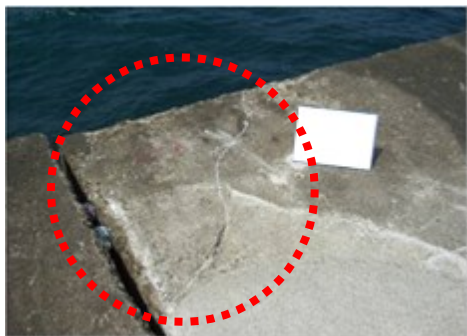
写真 3-12 : 劣化度判定 『c』

幅 1cm 未満のひび割れがある。

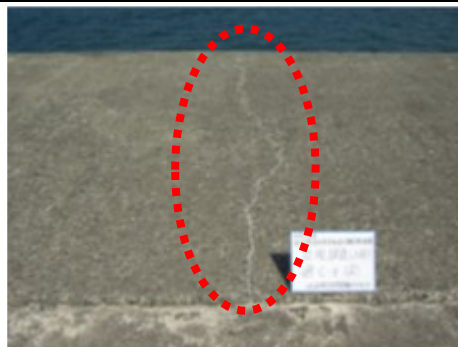
写真 3-13 劣化度判定 『c』

幅 1cm 未満のひび割れがある。

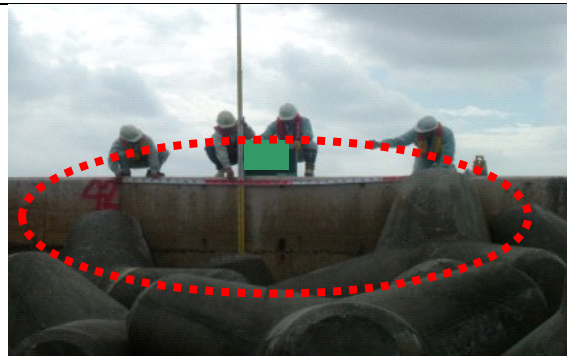
写真 4-01：劣化度判定『b』

点検単位長に亘り、消波工断面が減少している。(ブロック1層未満)

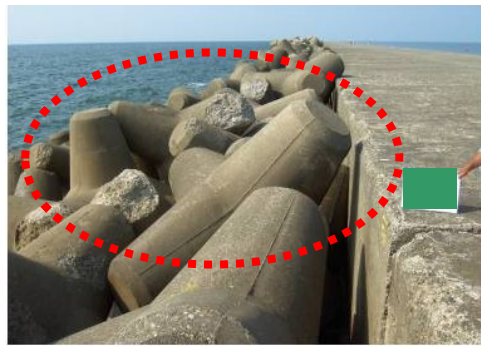
写真 4-02：劣化度判定『b』

欠損しているブロックが a と c の中間的な変状がある。

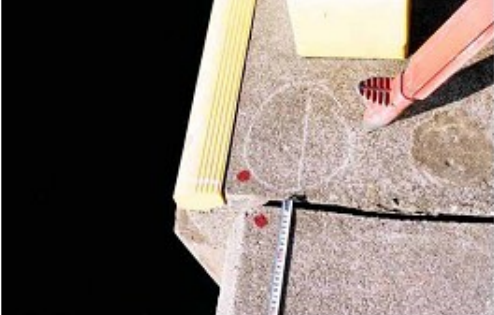
写真 1-01 : 劣化度判定『b』	写真 1-02 : 劣化度判定『b』

隣接スパンとの間に 10～20cm 程度の凹凸がある。	隣接スパンとの間に 10～20cm 程度の凹凸がある。

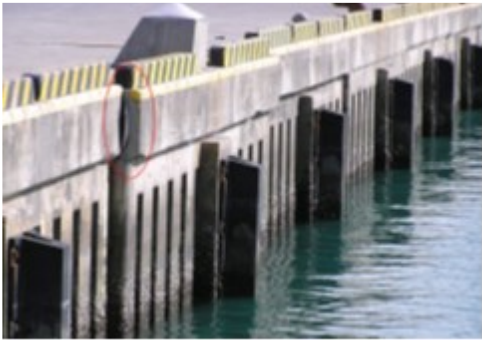
写真 1-03 : 劣化度判定『b』

隣接スパンとの間に 10～20cm 程度の凹凸がある。

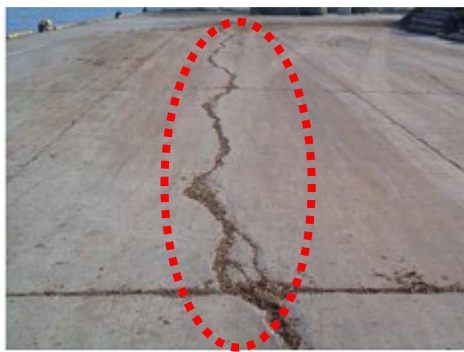
写真 2-01 : 劣化度判定 『a』

車両の通行に危険なひび割れがある。

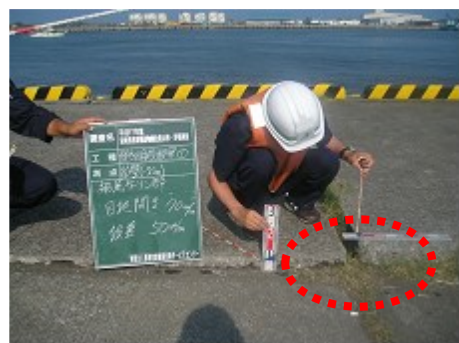
写真 2-02 : 劣化度判定 『a』

車両の通行や歩行に重大な支障がある。

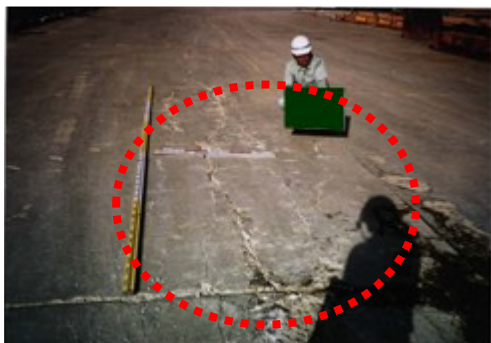
写真 2-03 : 劣化度判定 『a』

車両の通行に危険なひび割れがある。  
15mm 以上の段差がある。

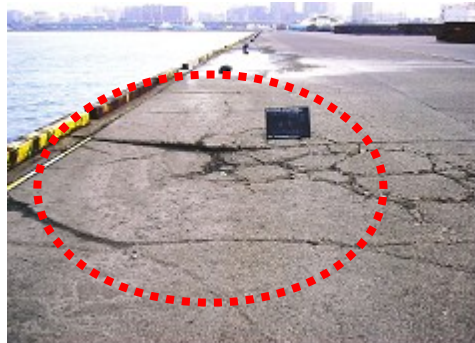
写真 2-04 : 劣化度判定 『a』

車両の通行や歩行に重大な支障がある。  
幅 3mm 以上のひび割れがある。

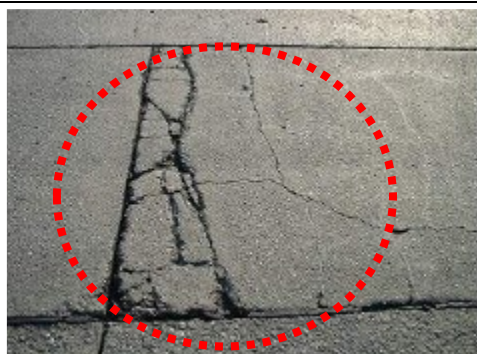
写真 2-05 : 劣化度判定 『a』

コンクリート舗装でひび割れ度が  $2\text{m}/\text{m}^2$  以上である。

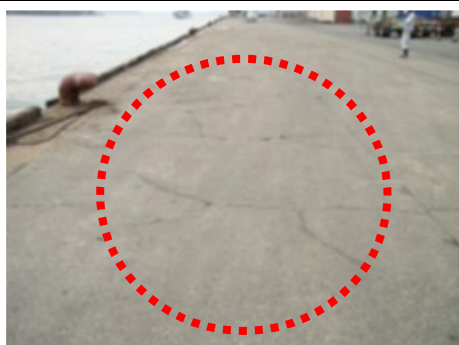
写真 2-06 : 劣化度判定 『b』

コンクリート舗装でひび割れ度が  $0.5 \sim 2\text{m}/\text{m}^2$  以上である。

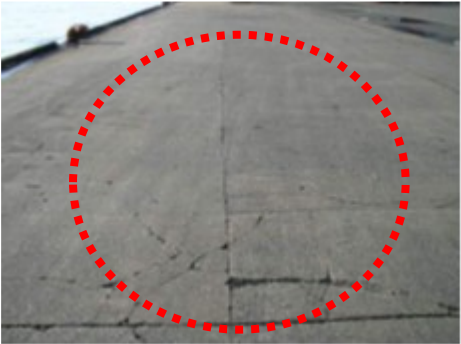
写真 2-08 : 劣化度判定 『b』	写真 2-09 : 劣化度判定 『b』

<p>コンクリート舗装でひび割れ度が 0.5～2m/m<sup>2</sup> 以上である。</p>	<p>エプロンに 3cm 以上の沈下がある。</p>

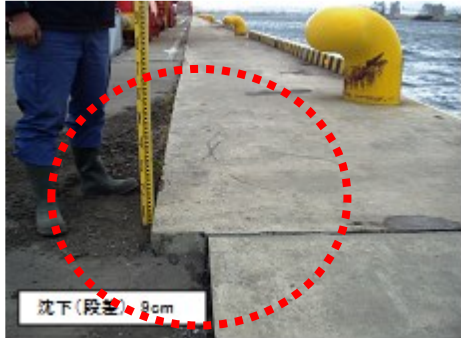
写真 2-10 : 劣化度判定 『b』	写真 2-11 : 劣化度判定 『b』

<p>重力式本体目地（上部工含む）に顕著な開きがある。</p>	<p>エプロンに 3cm 以上の沈下（段差）がある。</p>

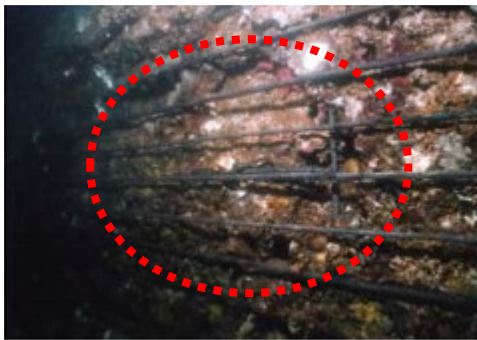
写真 3-01 : 劣化度判定 『a』

広範囲に亘り鉄筋が露出している。(中詰砂の流失は見られない)

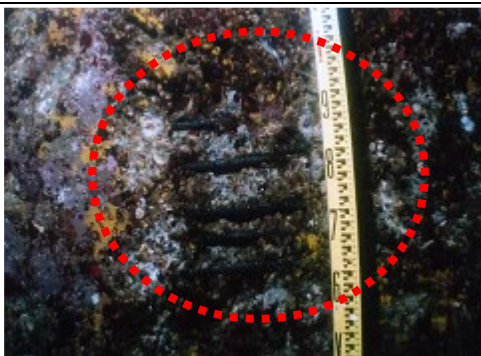
写真 3-02 : 劣化度判定 『a』

広範囲に亘り鉄筋が露出している。

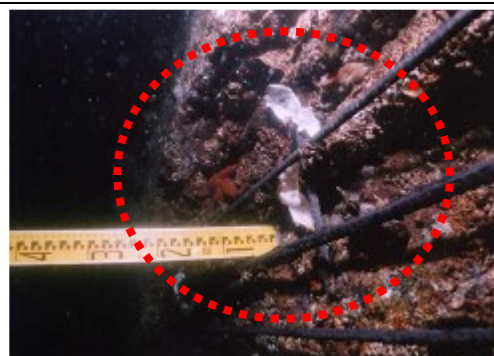
写真 3-03 : 劣化度判定 『a』

広範囲に亘り鉄筋が露出している。

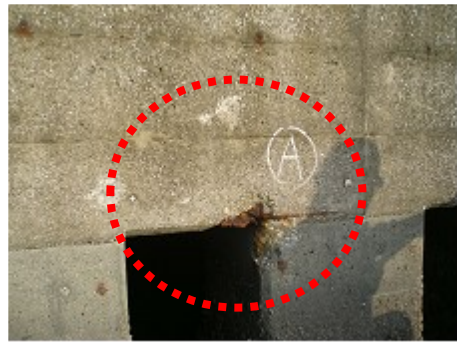
写真 3-05 : 劣化度判定 『c』

局所的に鉄筋が露出している。

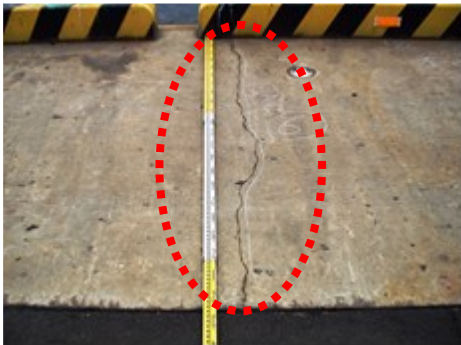
写真 4-01：劣化度判定『b』

幅 3mm 以上のひび割れがある。

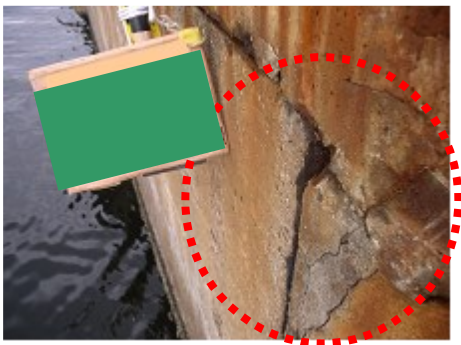
写真 4-03：劣化度判定『b』

幅 3mm 以上のひび割れがある。

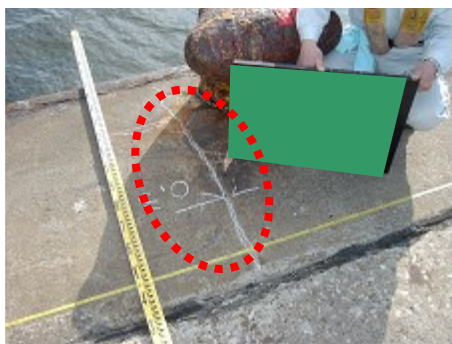
写真 4-07 : 劣化度判定 『c』

幅 3mm 未満のひび割れがある。  
※ひび割れを白線で示している。

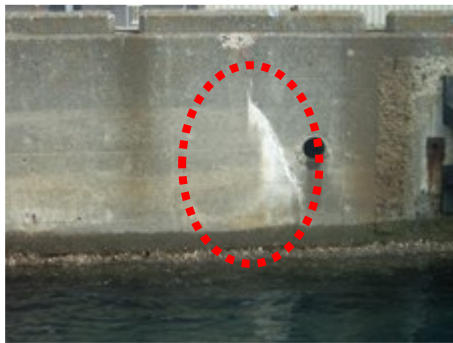
写真 4-13 : 劣化度判定 『c』

幅 3mm 未満のひび割れがある。

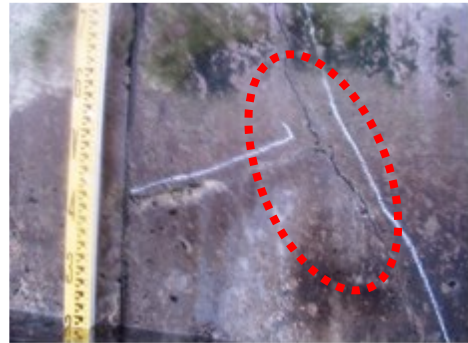
写真 4-14 : 劣化度判定 『c』

幅 3mm 未満のひび割れがある。

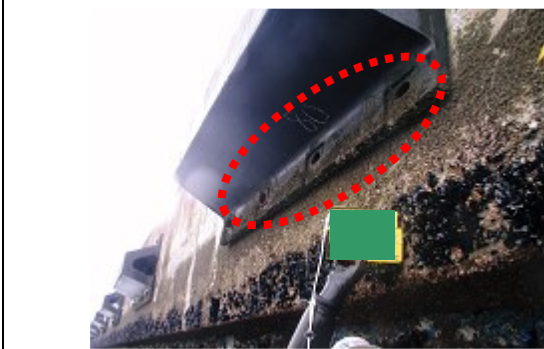
写真 5-01 : 劣化度判定 『a』

取付金具（ボルト）の抜けがある。

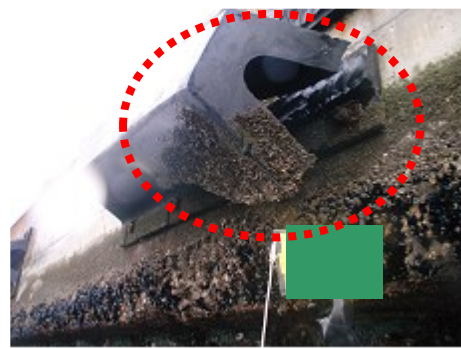
写真 5-02 : 劣化度判定 『a』

本体（ゴム）に永久変形がある。

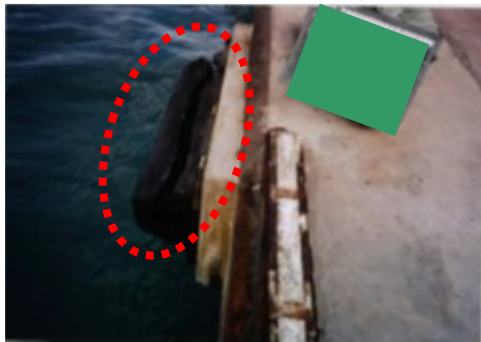
写真 5-03 : 劣化度判定 『a』

本体（ゴム）に永久変形がある。  
取付金具の抜けがある。

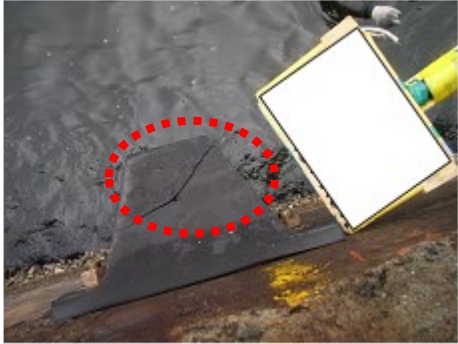
写真 5-05 : 劣化度判定 『 a 』	写真 5-06 : 劣化度判定 『 c 』

取付金具（ボルト）のゆるみがある。	本体（ゴム）に亀裂がある。

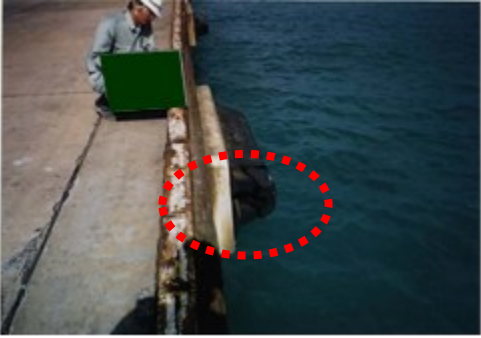
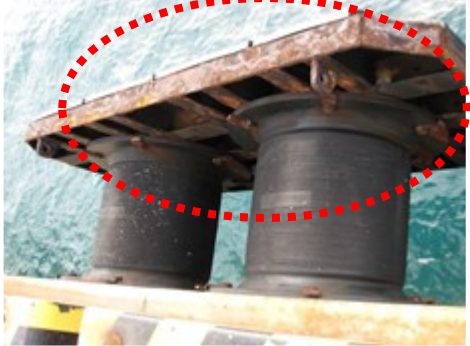
写真 5-07 : 劣化度判定 『 c 』	写真 5-08 : 劣化度判定 『 c 』

本体（ゴム）に亀裂がある。	取付金具に発錆がある。

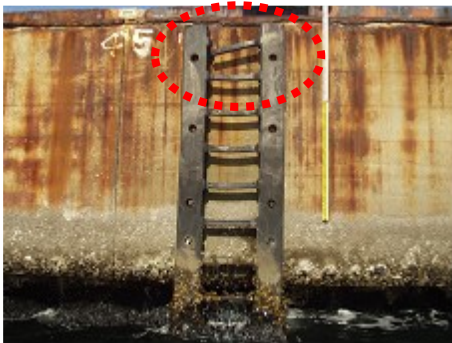
写真 6-01：劣化度判定『a』

損傷が著しく、使用上危険である(最上部タラップ)。

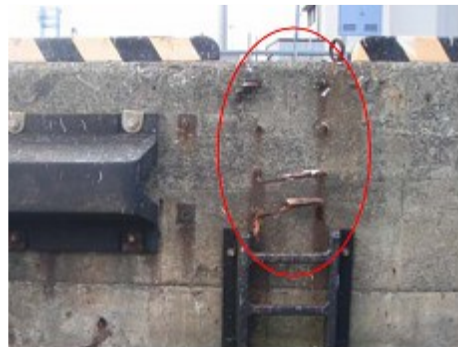
写真 6-04：劣化度判定『a』

損傷が著しく、使用上危険である。

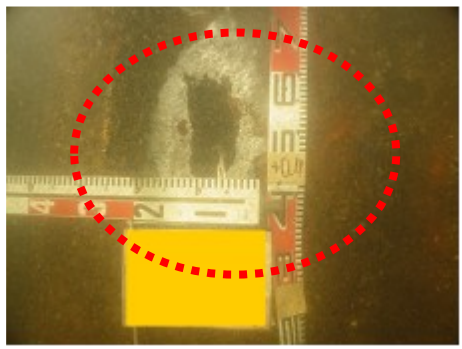
写真 1-03 : 劣化度判定『a』

腐食による開孔がある。

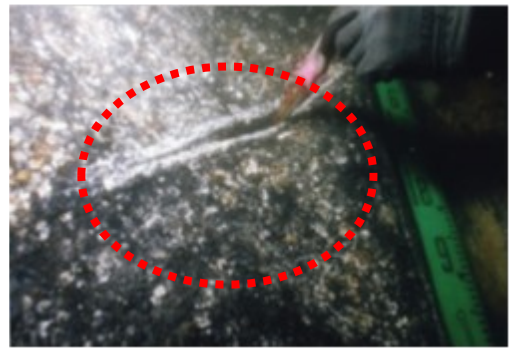
写真 1-04 : 劣化度判定『a』

亀裂がある。

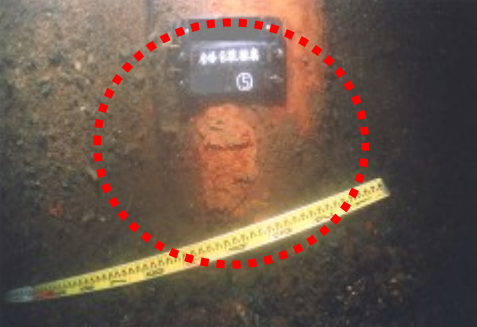
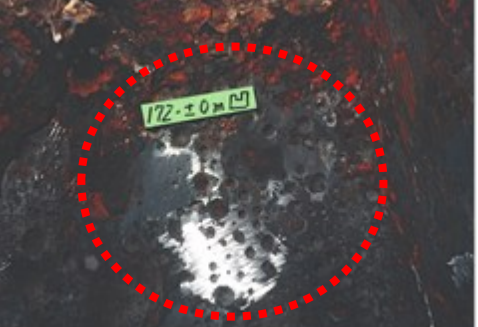
写真 1-05 : 劣化度判定 『 a 』	写真 1-06 : 劣化度判定 『 a 』

全体的に発錆がある。	L. W. L. 付近に孔食がある。

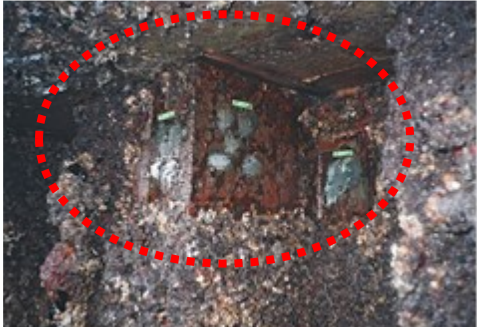
写真 1-07 : 劣化度判定 『 a 』	写真 1-08 : 劣化度判定 『 a 』

全体的に発錆がある。	全体的に発錆がある。

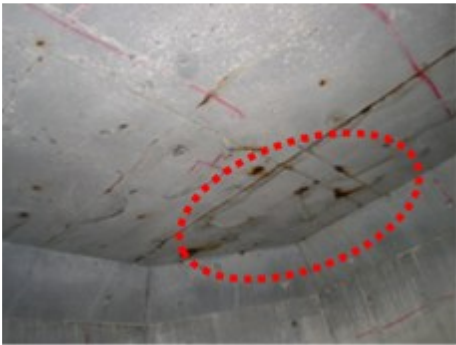
写真 1-03 : 劣化度判定 『 b 』	写真 1-04 : 劣化度判定 『 c 』

錆汁が部分的に発生している。	一方向のひび割れと線状のゲル吐出析出物がある。

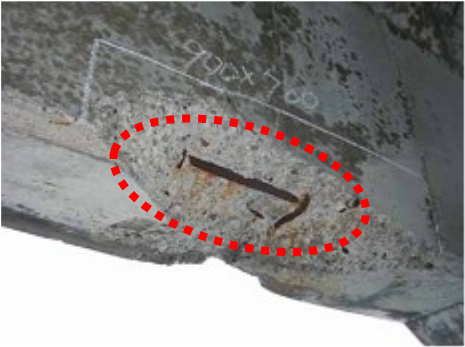
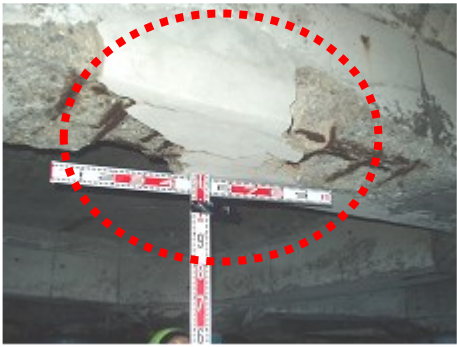
<p>写真 1-08 : 劣化度判定 『a』</p>	<p>写真 1-09 : 劣化度判定 『a』</p>

<p>かぶりの剥落がある。</p>	<p>かぶりの剥落がある。</p>

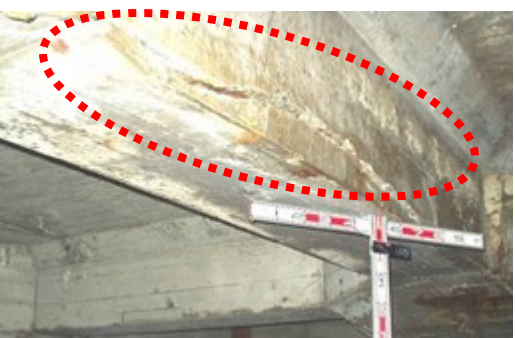
<p>写真 1-12 : 劣化度判定 『a』</p>	<p>写真 1-13 : 劣化度判定 『a』</p>

<p>幅 3mm 以上の鉄筋軸方向のひび割れがある。</p>	<p>かぶりの剥落がある。</p>

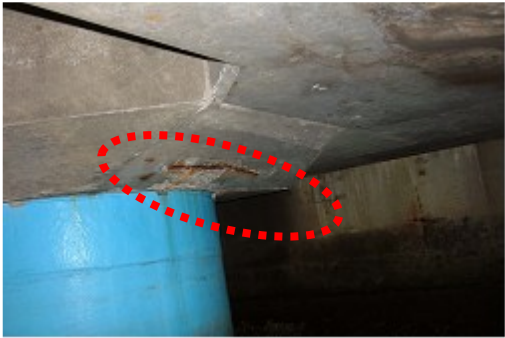
写真 1-14 : 劣化度判定 『a』	写真 1-15 : 劣化度判定 『a』

かぶりの剥落がある。	かぶりの剥落がある。

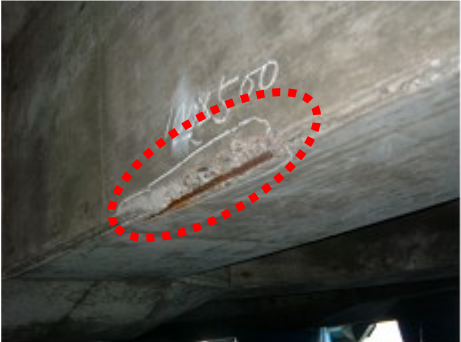
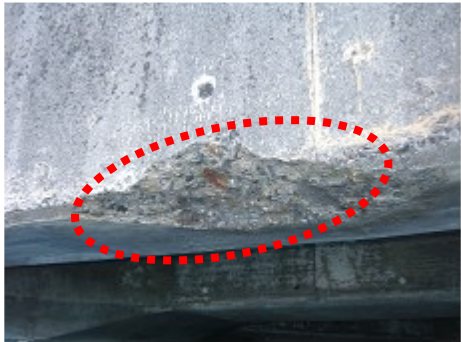
写真 1-16 : 劣化度判定 『a』	写真 1-17 : 劣化度判定 『a』

かぶりの剥落がある。	かぶりの剥落がある。

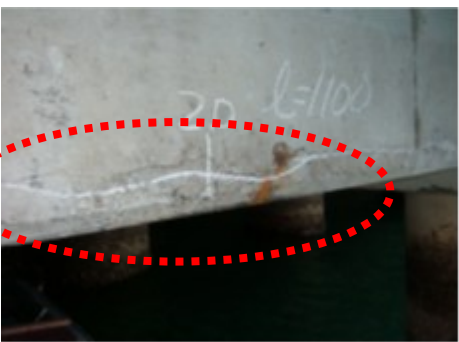
写真 1-18 : 劣化度判定 『b』

幅 3 mm 未満の鉄筋軸方向のひび割れがある。

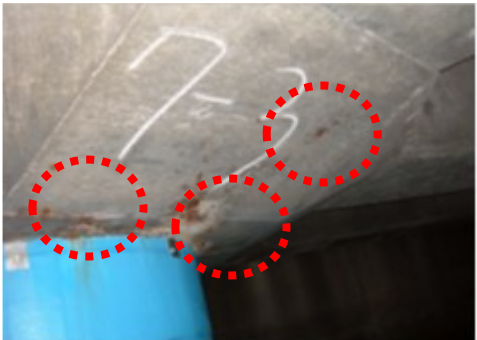
写真 1-23 : 劣化度判定 『 c 』	写真 1-24 : 劣化度判定 『 c 』

錆汁が点状に発生している。	軸と直角方向のひび割れのみがある。 ※ひび割れを白線で示している。

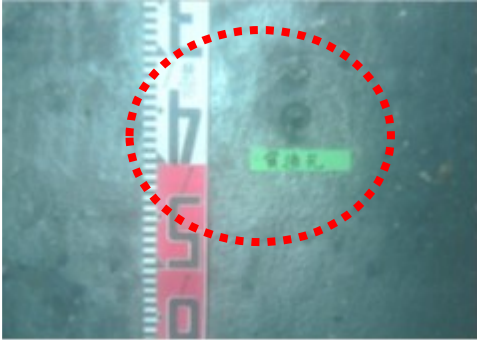
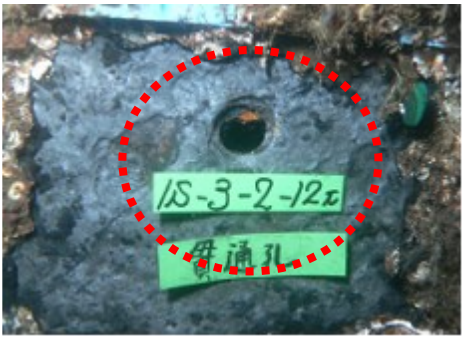
写真 2-01 : 劣化度判定『a』	写真 2-02 : 劣化度判定『a』

腐食による開孔がある。	腐食による開孔がある。

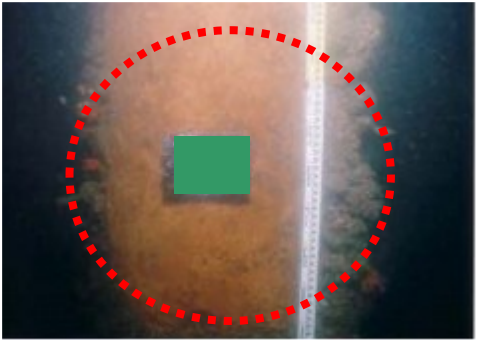
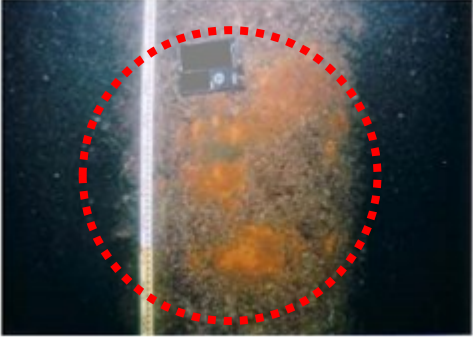
写真 2-03 : 劣化度判定『a』	写真 2-04 : 劣化度判定『a』

全体的に発錆がある。	全体的に発錆がある。

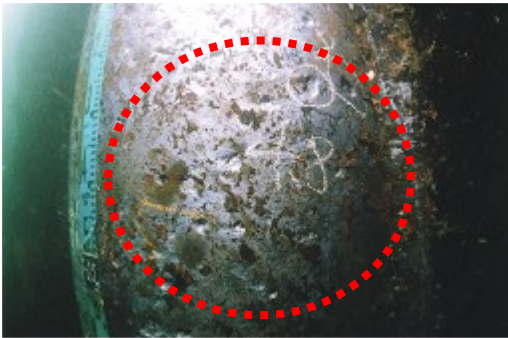
写真 2-05 : 劣化度判定 『 a 』	写真 2-06 : 劣化度判定 『 a 』

L. W. L. に孔食がある。	L. W. L. 付近に孔食がある。

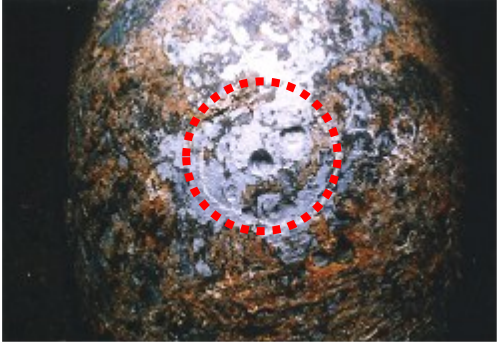
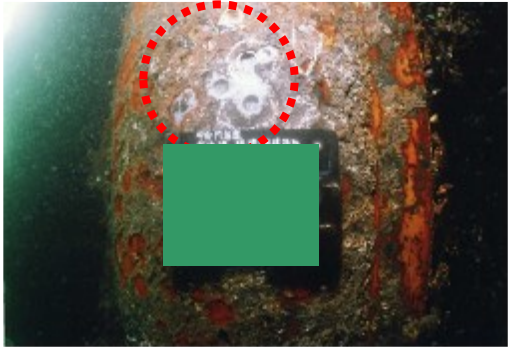
写真 2-07 : 劣化度判定 『 a 』	写真 2-08 : 劣化度判定 『 a 』

L. W. L. に孔食がある。	L. W. L. 付近に孔食がある。

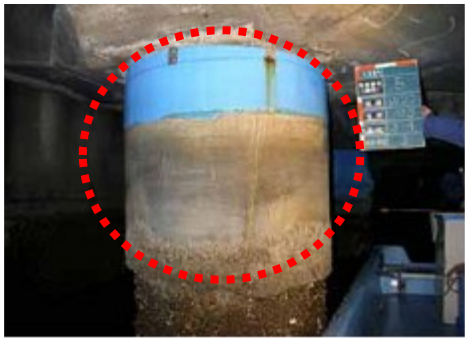
写真 3-01 : 劣化度判定 『 a 』	写真 3-02 : 劣化度判定 『 a 』

(モルタル被覆) 保護カバーが広い範囲で脱落している。 モルタルが欠落し、鋼材表面に錆が発生している。	(モルタル被覆) 保護カバーが広い範囲で脱落している。
