# 事故事例データベース<個票>

No.303

| 基本情報 | 人身事故 | 空港工事 | |

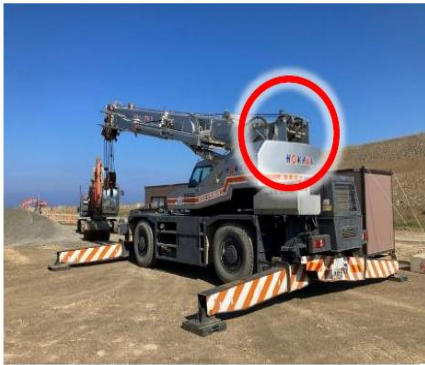
25tラフタークレーンの撤収作業中に、ウインチドラムにおいて補巻ワイヤの乱巻が発生した。乱巻を解消するために一旦ワイヤーを送り出そうとしたが、絡まりによってウインチ操作だけでは送り出しができなかった。そこで、複数名の協力のもと、バックホウを用いてワイヤの引き出しを試みたところ、ウインチ周辺のワイヤに手をかけていた作業員の指が補巻滑車とワイヤに巻き込まれ被災した。

25tラフタークレーン全景

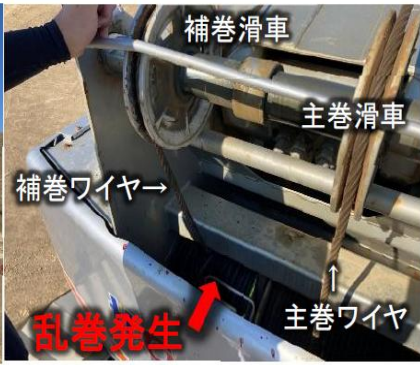
- 1) 予定外作業が発生したにもかかわらず、元請への報告がなされなかった。【報告の不徹底】
- 2) イレギュラーな事象に対して、事前に作業手順を検討せずに安易に作業が行われた。【作業手順の逸脱】
- 3) 複数の協力会社が混在し、指揮命令系統が不明確な体制下で作業が行われた。【指揮命令系統の不備】
- 4) 運転操作ミスにより乱巻が発生し、その解除方法が適切でなかった。【運転操作ミス及び乱巻解除手順の不備】
- 5) 危険箇所である回転部付近のワイヤに不用意に手を触れていた。【回転部の養生不備】

乱巻発生箇所

- (1) 『イレギュラー発生時には作業を一旦ストップし、元請に報告する』現場ルールの再徹底【報告の徹底】
- (2) 『作業変更時には職長と元請が協議し、作業手順書に反映する』運用ルールの再徹底【作業手順の徹底】
- (3) 非常時等の複数の1次業者が混在する作業においては、元請職員を指揮者として配置することを義務化【指揮命令系統の徹底】
- (4) 乱巻が発生しないように、オペレーターへの教育(乱巻を起こさないような運転方法)及び機械の定期的な整備・点検を確実に行う。それでも乱巻が発生した場合は、予め定められた乱巻の標準的な解除フローに基づき解除作業を行う。【作業手順の改善】
- (5) 回転部であるウインチドラム及び滑車の周囲を養生し、不用意に手を触れられないようにする。【回転部の養生】

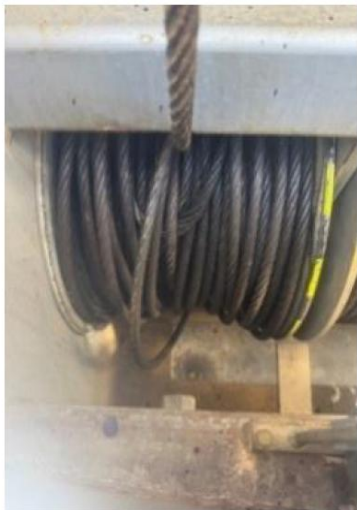
乱巻発生状況

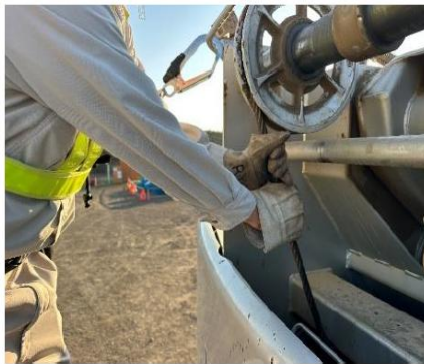
事故発生直前の再現

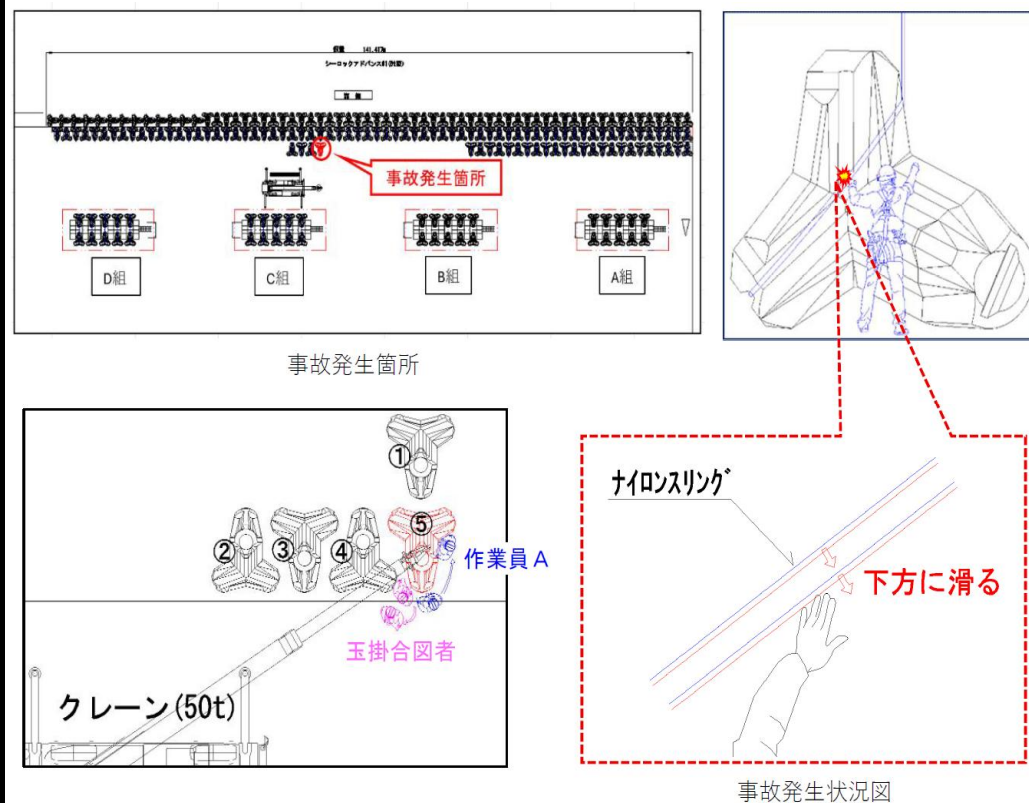
災害発生状況図

消波ブロック型枠脱枠後、転置した消波ブロックの転置位置が少しずれたため、玉掛合図者の吊り上げ開始の手合図により再吊上げ作業を行った。その際、玉掛者(作業員A)が消波ブロックから離れておらずブロックに手を添えていた状態であったところ、その付近のナイロンスリングに荷重が掛かったことにより下方に滑ってずれたことから、消波ブロックとナイロンスリングとの間に左手薬指を挟み負傷した。

- 1) 玉掛合図者は、目視で確認しないまま、玉掛者(作業員A)がブロック近辺から退避したものだと思い込み、クレーンオペレーターに対し手合図により吊り上げ開始の指示を出した。【思い込み、確認不足(目視による作業員の確認不足)】
- 2) 玉掛者(作業員A)は、玉掛け後はブロック近辺から退避しなければならないことは認知していたが、本事故発生当時は、午後から安全教育を実施予定であったため、作業を午前中に終わらせる必要があると考えながら作業を行っており、当該作業に集中できておらず、玉掛け後にブロックから退避することを失念してしまった。【集中不足】
- 3) 玉掛者(作業員A)は、当該玉掛け作業を行う予定でなかったが、脱枠作業を終え手が空いており、当該作業を午前中に終わらせる必要があると思い、急遽自主的に当該作業に加わった。【担当外の作業員による作業実施、人員配置徹底の不足】
- 4) 作業手順書には、転置作業について「周囲の確認」、「旋回範囲内の立入禁止」、「作業員の退避確認」、「ナイロンスリングの点検」、「後向の作業を行わない」、「ゆっくり合図の指示を出す」としか示されておらず、また、玉掛合図者が、作業員がいないことをどのようにして確認するか具体的に明記されていなかった。さらに、玉掛者(作業員A)は、玉掛け後の異常なしの旨を玉掛合図者に返答した後、ブロックから離れなければいけないことが明記がされていなかった。【作業手順書の不明瞭】

- 1) 玉掛完了後、玉掛合図者は、「玉掛者が吊荷(消波ブロック等)から離れたこと(近辺から退避していること)」及び「吊荷周辺に人がいないこと」を目視で確認した上で、吊上げ作業に移ることを徹底する。【玉掛後、玉掛者退避の目視確認徹底】
- 2) クレーンオペレーターと玉掛合図者は、同時通話の無線機を使用してクレーン合図を行うこととする。併せて、クレーンオペレーターから玉掛合図者に対し、無線にてクレーンカメラの情報共有することにより死角が生じないようにすることの徹底及び、これにより作業員の配置状況の把握を徹底する。【玉掛合図者の死角を生じさせない、人員配置状況の把握の徹底】
- 3) 作業前日に元請及び下請の間で作業員の配置場所を決めたうえ、当日の朝礼時に安全掲示板に掲示し、作業員の配置を周知・共有することを徹底するとともに、配置場所以外の作業は行わないことを徹底する。【作業員配置の事前周知・共有の徹底、配置場所以外の作業禁止の徹底】
- 4) 作業手順書に、上記再発防止策1)【玉掛後、玉掛者退避の目視確認徹底】2)【玉掛合図者の死角を生じさせない、人員配置状況の把握の徹底】、3)【作業員配置の事前周知・共有の徹底、配置場所以外の作業の禁止の徹底】を追記する。【作業手順書の見直し・遵守徹底】

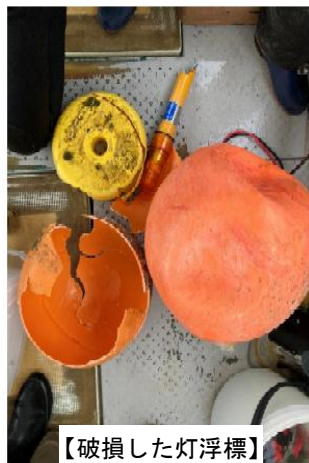
現地調査終了後、作業船ならびに警戒船の出港場所へ帰港中に、土砂処分場の揚土船周囲にある作業海域および投錨位置を明示するために設置されていた灯浮標と作業船が接触し、同灯浮標を破損した。  
10/21 15:30帰港開始、15:40灯浮標と接触、16:00発注者へ第一報、灯浮標設置者に連絡、17:30海上保安部へ通報。

船長による進路上的の灯浮標の存在確認が遅れた。また、他の乗船者は現地調査の資機材の片付けのため、進路周辺を確認できる状況になかったことが要因と考えられる。

【破損した灯浮標】

- ① 現地調査を実施する際には海上保安本部が発報する水路通報等から、調査海域だけではなく、基地港から調査海域までの移動ルート周辺の係留物(障害物)の情報を収集し、調査箇所周辺および調査箇所までの経路に支障物等がないかの確認を行う。あわせて、調査開始前のKY 活動時に船長を含む関係者間での情報共有を行い、支障物やその設置場所の確認を行う。
- ② 調査箇所までの経路においては、乗船した作業員も船長と同様に経路周囲の確認を行い、支障物等への衝突を防ぐ。

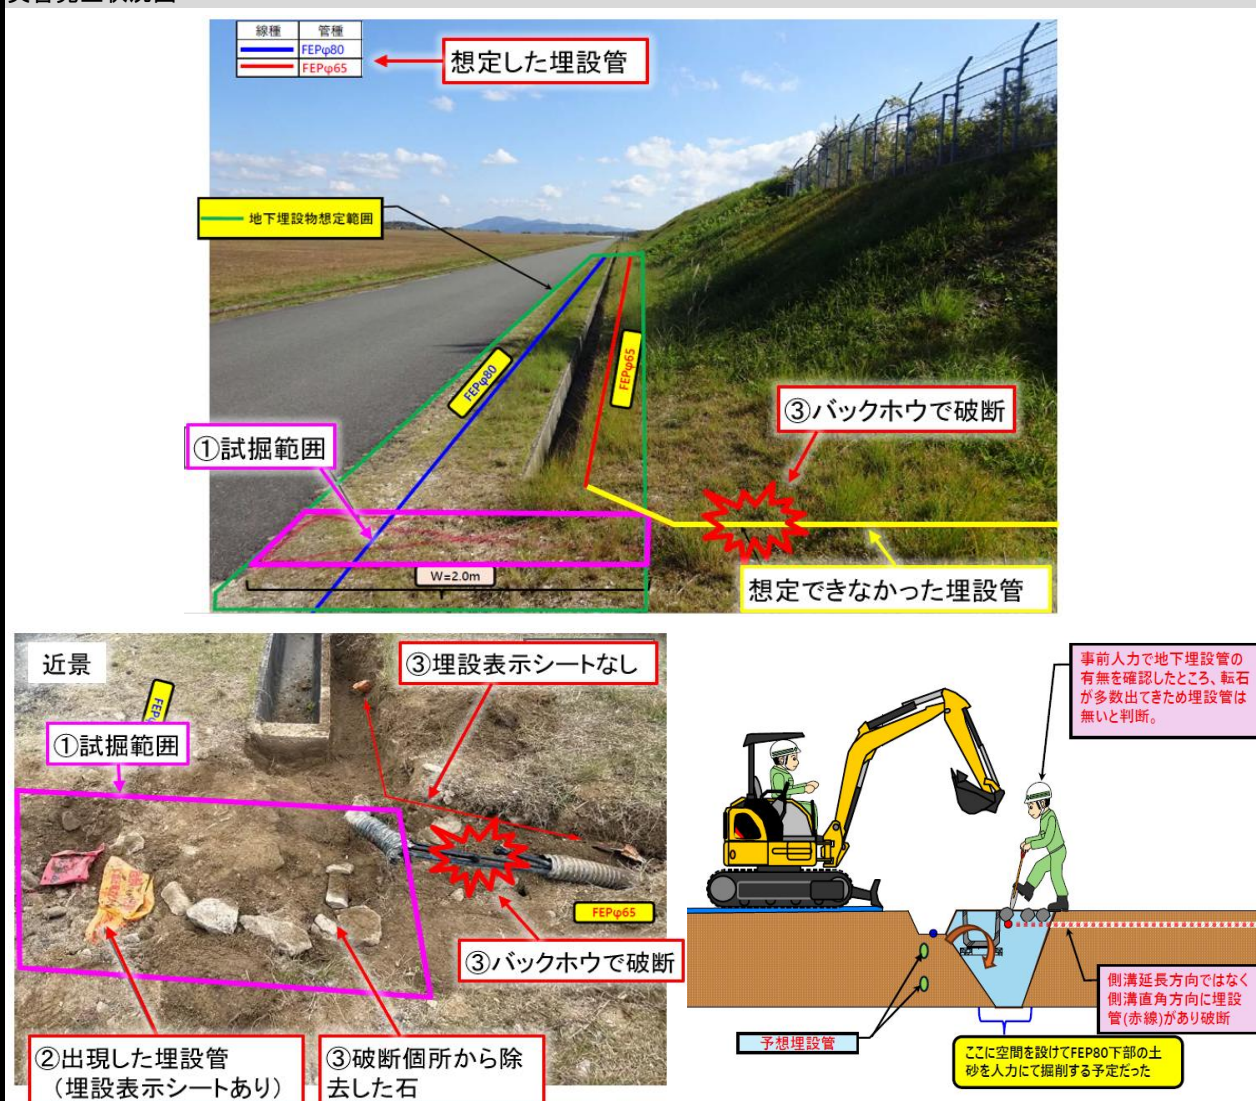
## 災害発生状況図

排水施設改良の施工に先立ち地下埋設物の確認を行うため、人力作業にて試掘調査を実施していた。埋設シートと埋設管が出現したことから、更にその下へも埋設管があると想定した。試掘する土砂の逃げ場を設けるため、試掘計画範囲外をバックホウで余掘りすることとし、事前にスコップを数か所地面に入れたところ、固く石があることが確認できたため、その範囲の表層部には埋設管は無いと判断した。バックホウで掘ったところ、地表17cmの位置に石に覆われるように新たな埋設管が埋設表示シートの無い状態で出現し、誤ってこれを破断した。

埋設物想定場所に埋設管を確認でき、図面との整合性が確認できたと判断したが、他にも埋設管が存在する可能性がある事や、土被りが浅い事、埋設表示シートが無いパターンを考慮せずにバックホウを使用した事。

地下埋設物を確認する作業においては、想定外の位置や深さに埋設物が存在する可能性を常に念頭に置いた掘削を実施する。

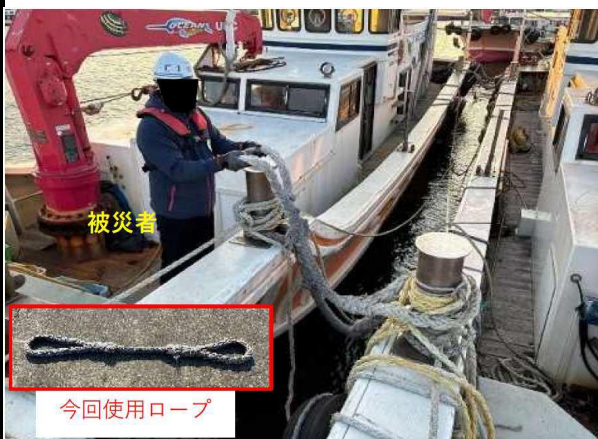
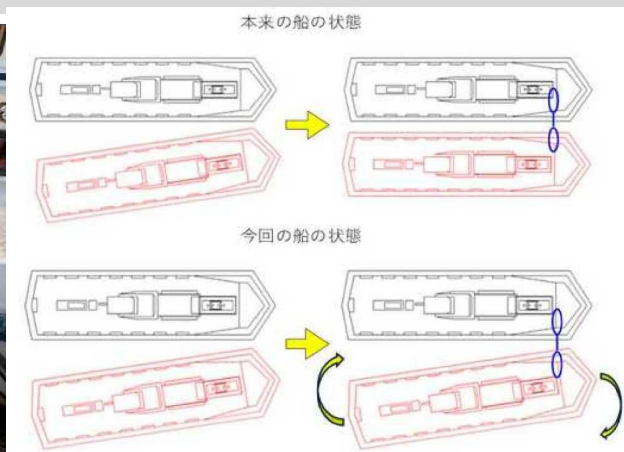
## 災害発生状況図

・朝礼・KYKを行った後に作業場所へ潜水士船に乗り込み移動(4名乗船)。  
 ・作業場所で潜水士による基礎捨石の高さ確認及び水中部検査のための捨石均し範囲の明示作業を実施。  
 ・作業完了後、午後2時に現場を出港して基地港にて潜水士船係留作業を開始。本来であれば潜水士船同士が並列になり、行き足が止まった状態でロープを掛けるところを、今回は船尾側が離れている状態で行き足が止まっていないにもかかわらず、被災者の自己判断で船首側のロープを掛けたため、当該ロープが緊張し右手の中指、薬指、小指を挟まれ被災した。

①係留中の潜水船ピットのロープを自船のピットに掛ける作業を日常的に行っていたため、係留ロープとピットに手を挟むことを軽視していた。

②停泊用の係留ロープに挟まれ防止の対策がされていなかった。

③係留ロープ取り扱い時の注意喚起表示が無かった。

④係留中の潜水士船に横付けする作業について、ルールが明確となっていなかった。

①係留作業時の、挟まれリスクを再認識するため、KYで危険ポイントとその対策を周知し記載する

②停泊用の係留ロープの両側および端部に補助ロープを取り付け、係留作業時はその補助ロープを持ち、ロープ本体を持たないようにする。

③ピット上に注意喚起表示をすることで、係留作業時の危険性を見える化する。

④係船時の作業指揮者を選任し、作業手順の確認・指揮にあたる。

⑤具体的な作業手順書を作成し、作業指揮者から作業員へ周知する。

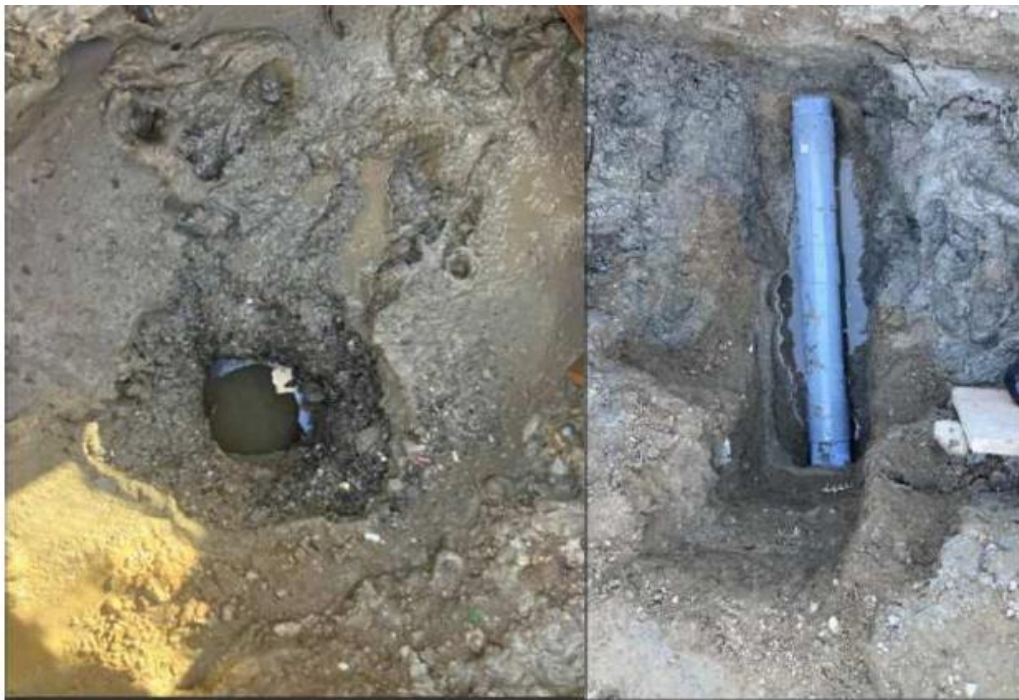
地盤改良のための削孔作業中に近隣施設の下水管を損傷。  
 9:15 近隣施設の管理者より、普段利用していない排水ポンプが作動したとの一報が受注者にあり。  
 9:30 配管が損傷していることを受注者職員が確認。  
 9:50 監理技術者より発注者へ報告。  
 10:20 近隣施設のトイレは使用可能であることを確認。  
 10:30 復旧作業開始  
 14:50 復旧作業完了

①損傷させた下水管は試掘時に近接するマンホール内の管の深度まで掘削しても確認できなかったこと及び想定外の無数の不明管が発見されたため再試掘を失念した。

②近接する他方のマンホールの柵に水が溜まっていたため下水管の深さを確認できなかった。

③埋設台帳に記載が無いため、全面的に試掘を掛けたところ、無数の不明管が確認されたため、全てを露出した状態で地盤改良を開始したが、下水管の最終確認が出来ていなかった。

損傷した埋設污水管 φ 150

復旧した埋設污水管 φ 150

①削孔開始前に、都度埋設図面と現場を照らし合わせて確認し、露出済みの配管の他に埋設物がないことを確認する。

②削孔開始前に、探針棒を用いて1m下まで調査する。支障物が当たった場合は手掘りで確認する

③削孔開始前に、都度埋設図面と現場を照らし合わせて確認し、露出済みの配管の他に埋設物がないことを確認する

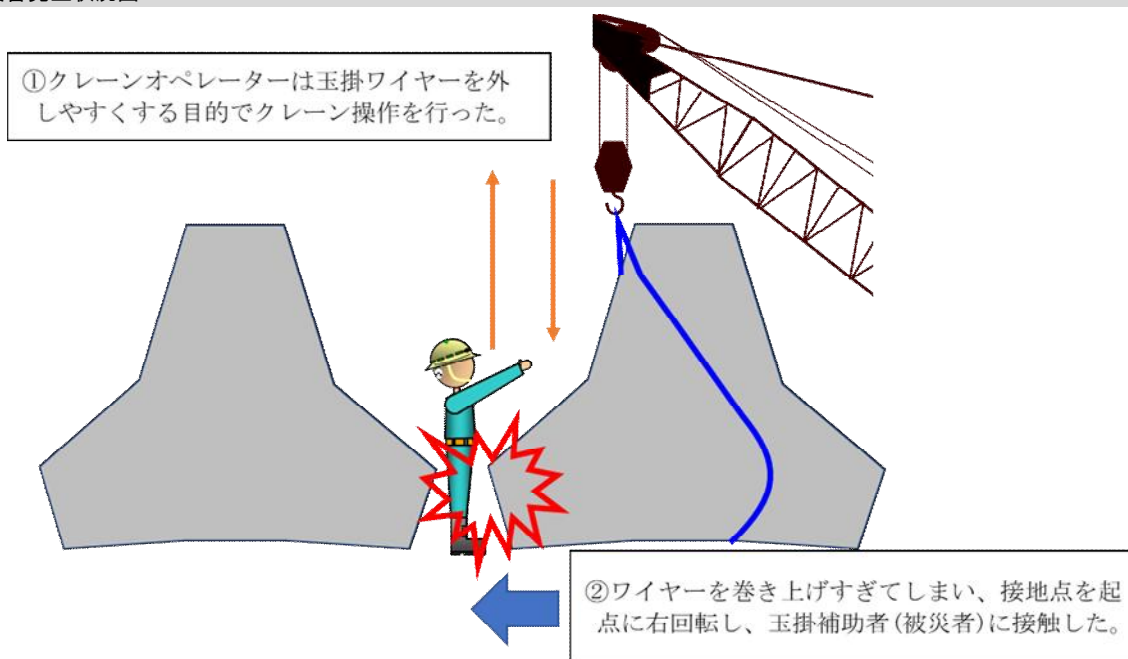
## 災害発生状況図

起重機船にて消波ブロックの積込作業を行っていた。船内の奥から4列目にブロックを着地させたが、玉掛ワイヤーが張った状態で外れなかったため、オペレーターは玉掛ワイヤーを外しやすくしようとクレーンで吊り上げの微調整したところ、消波ブロックが右回転する荷振れが発生し、隣の消波ブロックとの間に被災者が挟まれ被災した。(人がいたのでクレーンオペは地切りするつもりはなかった。)

- 1) 玉掛補助者(被災者)が玉外し作業を行った位置が、吊荷に挟まれ危険がある不安全な位置であった。【安全管理の不備】
- 2) 玉掛補助者(被災者)は、クレーンオペレーターによる吊り上げの微調整で玉掛ワイヤーが緩んだことは確認したが、クレーン操作中であるにもかかわらず、クレーンが停止していると自己判断して玉外し作業に入った。【危険に対する認識不足】
- 3) クレーンオペレーターは、玉掛ワイヤーが外れなかったため、合図者兼玉掛者からの合図が出ていないにもかかわらず、自己判断でクレーンを操作した。【作業手順の不備】
- 4) 合図者兼玉掛者は消波ブロックが接地し玉掛ワイヤーが緩んだので玉外し可能と判断したが合図を出していないにもかかわらずクレーン操作が行われていた時にクレーン操作を止めようとしなかった。【作業方法・作業手順の不備】

- 1) 起重機船上に消波ブロックを積み込む際は、吊具の位置を周囲構造物等で玉掛者等が挟まれない開放された向きになるように設置する。【作業方法・作業手順の改善】
- 2) 起重機船への消波ブロック積込作業に従事するすべての作業員(クレーンオペレーター・合図者兼玉掛者・玉掛補助者)は、作業中の合図・連絡を確実にを行うため、ハンズフリー型無線機(片耳タイプ)を必ず使用する。
- 3) 合図者兼玉掛者は、玉外しが可能な状態になったことをクレーンオペレーターに連絡し、クレーンオペレーターはその連絡内容を確実に復唱して応答する。また、合図者兼玉掛者はクレーンオペレーターの復唱内容により、クレーンが誤って作動しないことを必ず確認する。その後、玉掛補助者は通話内容を確認したことを合図者兼玉掛者へ復唱し伝える。【作業方法・作業手順の改善】
- 4) 起重機船上(コーミング内)にカラーコーン等で退避場所を明示し、玉掛補助者はクレーン作業中は退避場所で合図者兼玉掛者への復唱による応答が終わるまで待機する。その後、玉掛補助者は玉外し場所へ向い、玉外し作業を開始する。なお、コーミング内に十分な退避場所が確保できない場合は、コーミング外の安全な位置で待機するものとする。【安全管理の改善】
- 5) クレーンオペレーターは、吊荷状況に異常を感じ、クレーンの操作が必要と判断した場合、必ず事前に合図者兼玉掛者へその旨を伝え、双方で内容を復唱して相互確認を行う。その際に、玉掛補助者は会話内容を確認したことを合図者兼玉掛者に復唱し伝える。再度クレーン操作を行う際は、合図者兼玉掛者の明確な合図を受け、クレーンオペレーターはその合図を復唱して確認した上で、周囲の安全を確認しクレーン操作を開始する。【作業方法・作業手順の改善】

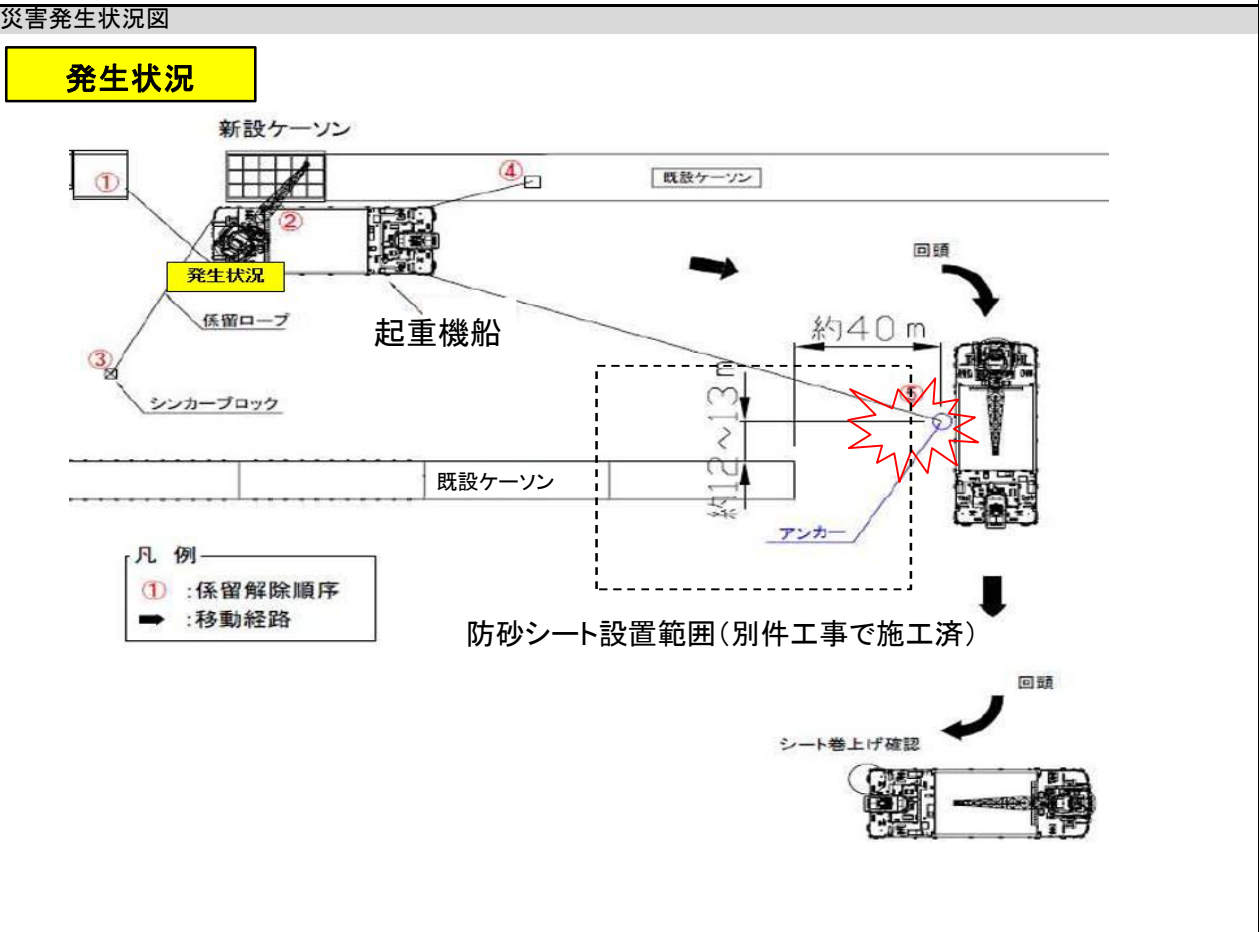
- ・ 250t吊起重機船にて、ケーソン中詰材投入作業を行っていた。
- ・ 投入作業完了後、船首側および船尾右舷側係留ロープを解除し、船尾左舷側に投錨していた自船アンカーを巻き、船体を東側へ移動していた。
- ・ 船体が投錨位置まで移動しアンカーを水面下まで巻き揚げた際、別件工事で施工済みの防砂シートを損傷させた。

①起重機船のアンカーの位置について図示することなく、元請と起重機船とでアンカー位置および係留方法の相互確認ができていなかった。

①元請けが防砂シート敷設範囲を把握していなかった。

①元請けが提供する現場状況図を基に、起重機船のアンカー位置を明示した作業船係留図を作成し、元請けが確認する。作業船はそれに準じて所定の位置に投錨、係留作業を行う。

①元請けが周辺の既設構造物等についての情報収集を行い、起重機船業者に対して共有する。また、その情報を現場状況図(または起重機船係留図)に反映し、元請けと下請で確認する。

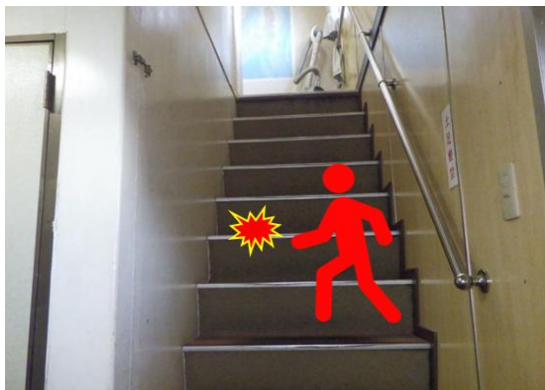
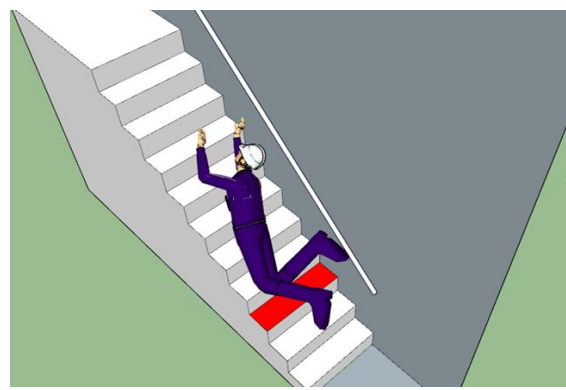
災害発生時詳細図

鋼管矢板打設作業において、船員が船内の階段から滑り落ち、脇腹を打撲した。  
7:50\_作業船上にて朝礼参加、7:55\_当日作業内容確認・KY、8:00\_作業開始、9:25\_事故発生

- 1) 作業途中に持ち場を離れることを職長に伝えず、急いで戻ろうとした。【個人の勝手な判断・行動】
- 2) 起重機船内の階段について昇降時に階段を踏み外したり、段差に躓き転倒する可能性があるにも関わらず、注意を怠った。【不注意・油断】
- 3) 使い慣れた階段であったため、階段を昇る時に手摺りを使用していなかった。【危険に対する認識不足】

- 1) 作業途中で持ち場を離れることについては、職長に連絡し許可を得てから行うように徹底する。【連絡の徹底】
- 2) 起重機船内の階段の角部に着色されたクッション材及び滑り止めテープを取付け、注意の表示を目線の高さに掲示する。【設備環境の改善】
- 3) 階段昇降時には、手摺りの使用を徹底する。【安全意識の徹底】

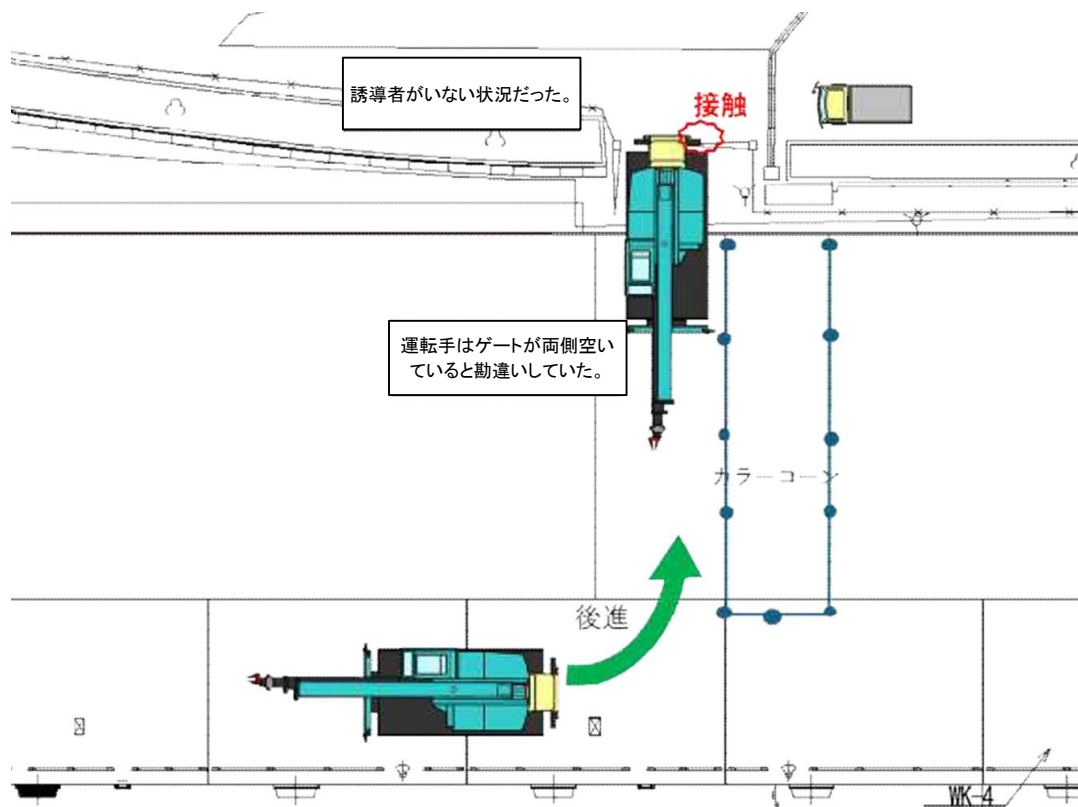
災害発生状況図

ラフタークレーン(65t吊)は、土砂除去のため08:00に第2ゲートより前進にて入場した。  
 16:00土砂除去作業が終了し、ラフタークレーン(65t吊)は退場の準備を行い、後進にて退場してきた。  
 ラフタークレーン(65t吊)は、ゲートの両側の扉が開いていると勘違いし、ゲートの支柱のみに集中し、これに接触させないように慎重に後進したところ、開いていないもう一方のゲートの扉に接触し、溝に固定されたフランス落としを損傷(曲げ)させた。

- ・ラフタークレーンの運転手が第2ゲートから退出時に、ゲートの両側が開いていると勘違いして退出した。
- ・ラフタークレーンの運転手が第2ゲートから退出時に、後方確認を怠った。
- ・ラフタークレーンの運転手が第2ゲートから退出時に、開いているゲート側に気をとられて、閉まっているゲート側の確認を怠った。

- ・ラフタークレーンが第2ゲートから退出する際に、車両の誘導者がいない状態で退出させた。

- ・第2ゲートより工事車両を入退場させる場合は、車両誘導の誘導者を専任し、常駐させる。またこの際、ゲートは元請職員により必ず全開させる。
- ・ラフタークレーンが後進する前には、降車して後方の安全を確認する。
- ・ラフタークレーンが後進する前には、バックモニターで後方の安全確認をする。

- ・第2ゲートより工事車両を入退場させる場合は、車両誘導の誘導者を専任し、常駐させる。

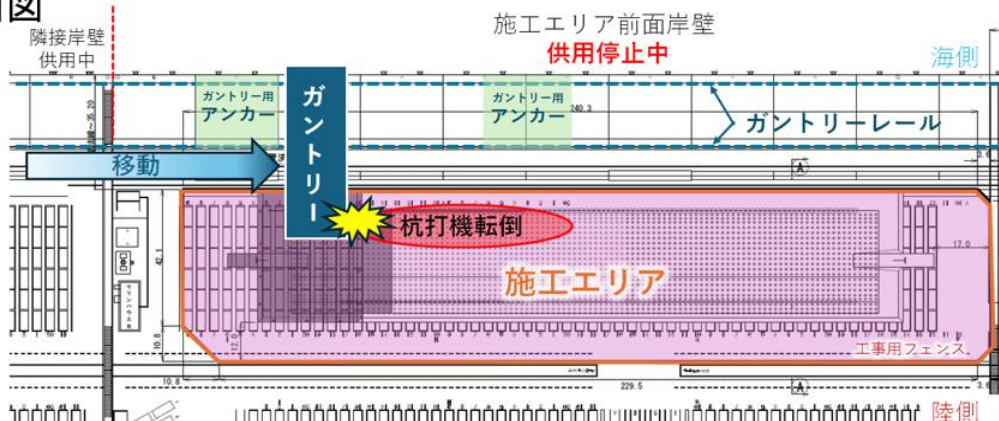
#### 平面図

被災者は事故当日に鋼管矢板の打設作業を行っており、鋼管矢板に油圧ハンマをセットして昼休憩に入った。休憩中に、隣接した岸壁より工事区域前面の岸壁(供用停止中)に移動してきたガントリークレーンのカーテンケーブルが杭打機のリーダーの先端に接触し、杭打機が転倒。杭打機の操縦席にいたオペレーターが身体を打ち付けた。  
8:00安全朝礼 8:20作業開始 11:50昼休憩 11:53事故発生

- ①コンテナターミナル管理者、ターミナルを運営管理団体、港運会社、(工事受注者)との情報共有不足による危険性把握の欠如
- ②立入禁止区域の明示やガントリークレーンのストッパー機能などのヒューマンエラー等に備えた物理的対策が不足

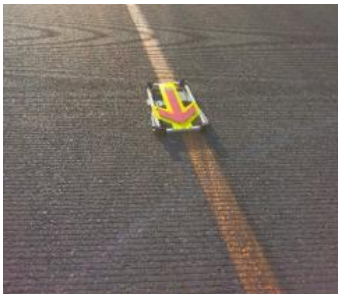
地盤改良工事において作業者誘導のために設置していた矢印案内看板が作業終了後、A滑走路上に残置されていた。

軽トラックの運転手は普段退去する際に先導車ではなかった。当日は先導する職員の不在により、保安設備撤去作業に加えて先導車の役割も追加になったため、「早く工事車両を誘導しないといけない」という焦りが生まれ、養生ネットの装着が不完全な状態となり、資材が落下しやすい状況であった。

矢印板は単体で重量物でないにも関わらず固縛をしてらず、揺れなどにより落下しやすいかった。

薬液注入車両の退去後は残置物の確認を実施していたが、保安設備撤去車両が退出した後の残置物確認は各運転手に一任しており、ランウェイチェック担当者による最終点検を怠っていたため、残置物を見落とした。

残置された矢印板①

①既存の乗載備品簿チェックリストに、退去後の数量確認を加える。さらに最終退去前に改修する保安設備用品(点火養生、矢印板等)には、タグを取り付け位置情報を管理する。

①矢印板等のバラ物類は、ゴムバンド等で固縛し一体化する。

①保安設備撤去車両の現場退去後、ランウェイチェック担当者(2名)が施工範囲全体を照明機器(ハンドライト)を使用しながら最終点検した上で、残置物の有無を確認し、運航情報官にランウェイチェックの要請をかける。

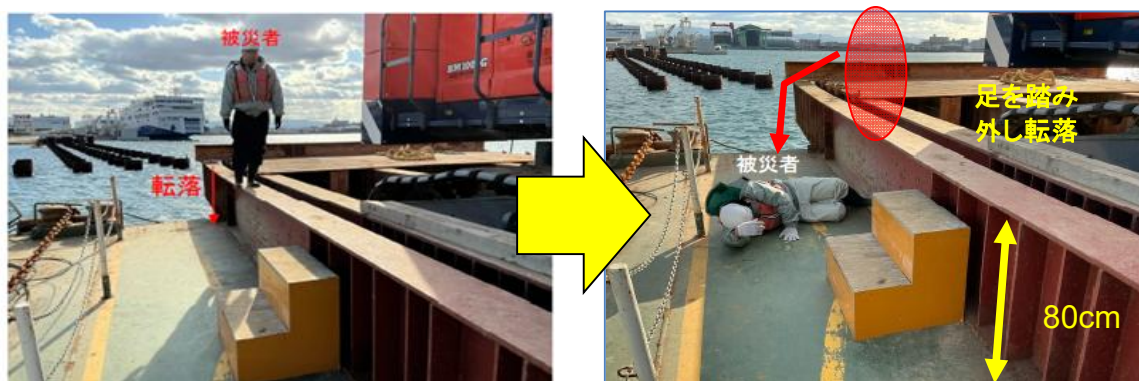
作業船内における立入禁止措置の一部不十分、注意喚起の明示の不実施及び、作業員の油断によるものと考えられ、安全対策不十分、作業員の安全確認不足が要因となる。

【事故発生状況】

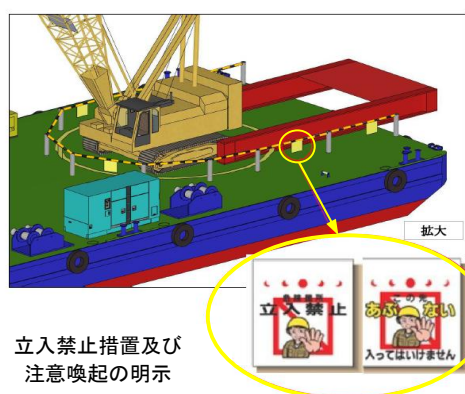
立入禁止措置及び  
注意喚起の明示

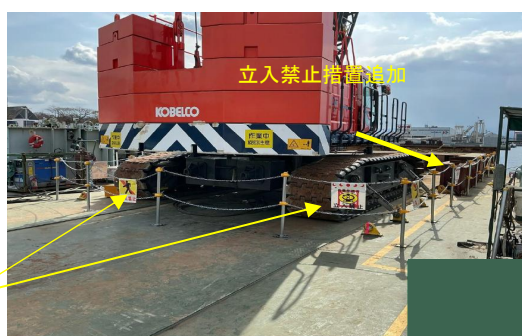
【再発防止対策】

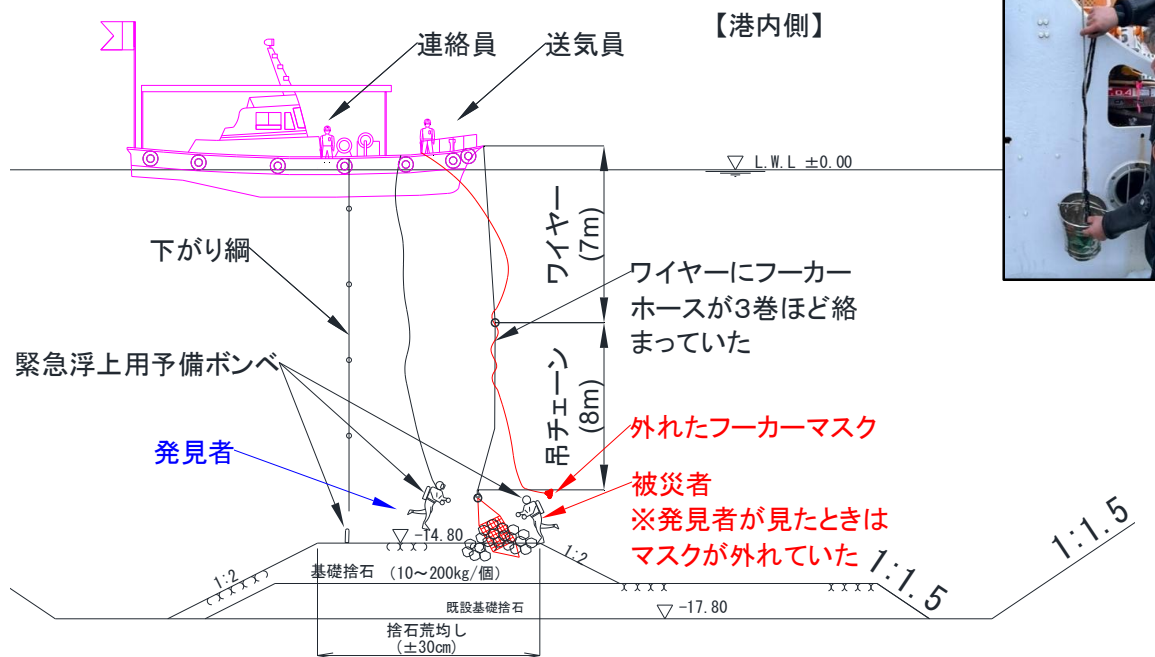
## 災害発生状況図

- ・作業手順書にある「潜水士が定期的にホースの絡まりを確認する」を守らなかった。
- ・作業に集中して、フーカーホースが吊チェーンに絡んだことに気が付かなかった。
- ・水中視界が2m程度で、フーカーホース、吊チェーンの位置が解りづらい環境であった。潜水士のフーカーホースと吊チェーンの位置が近く、絡まりやすい状況であった。
- ・危険予知活動にて、事象発生の可能性を示していたが、具体的な解決策などを指導していなかった。
- ・元請けの下請けに対して安全に関する指導力が不足していた。
- ・潜水作業指揮者としての役割と責任に関する教育が不十分であった。緊急時を想定した内容の教育が不十分であった。

- ・潜水作業教育資料を使用して熟練度に応じた教育および潜水作業指揮者としての役割と責任に関する教育を指示する。また元請で潜水会社が行う教育の指導・援助を引き続き行い、当該作業従事者の安全技術の向上を図る。
- ・ワイヤーモックを使用した捨石集積作業では、ワイヤーモックを吊チェーンから外し、ワイヤーモックの上げ下げ時は、潜水士を退避させて確認後に行う。
- ・ワイヤーモックの上げ下げ時は、潮流や航跡波などを考慮して潜水士を退避させ、確認後行う。潜水作業中は、連絡員が10分毎に送気状況や潮流の変化、その他異常がないか注意喚起と安全確認を潜水士に対して行う。
- ・当該作業について熟知したベテラン職員を指導員として補強、現地で職員の育成に努める(育成内容:統括安全衛生責任者の業務内容、現場を見る立ち位置やポイント、緊急時の対応方法)。緊急時を想定した緊急浮上用予備ポンプの使用訓練を行う。

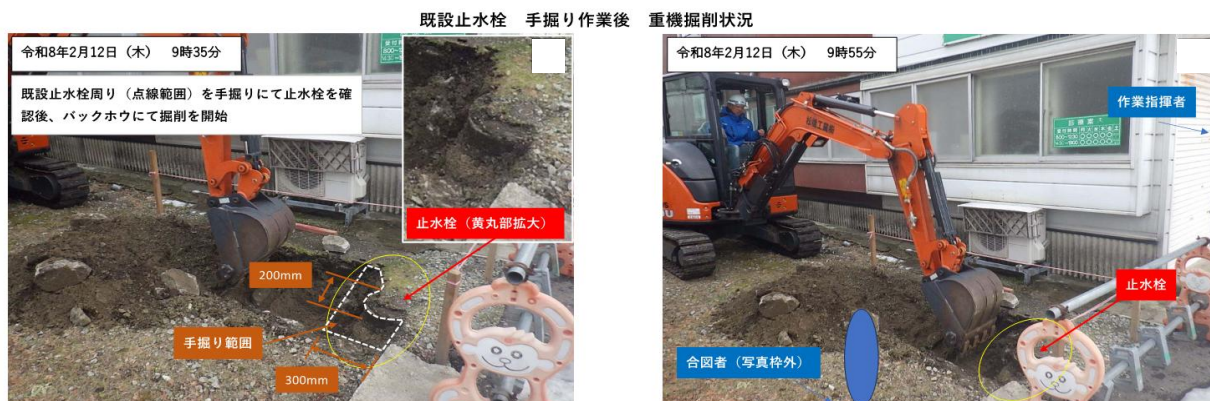
- ・重機による掘削に先立ち、既設止水栓の周囲を手掘り作業を行ったが、閉栓している止水栓から先に配管が接続されていないという思い込みにより手掘り深度が不足した。
- ・施工場所が市役所旧庁舎跡地であり、掘削に当たっては埋設物などの可能性もあることを想定し作業員とも認識を共有しておくべきであった。
- ・手掘りにおいて止水栓の全形をしっかりと確認せず、重機作業へ移行させた。

損傷させた止水栓の拡大写真及び物損対象物の埋設状況図

- ・止水栓付近の作業の際は、手掘りを実施し、止水栓本体までの目視確認を元請職員と下請け業者の2社で行う。
- ・重機による掘削に当たっては、薄掘りをして、目視確認を行いながら、掘削作業を行う。
- ・掘削作業にあたっては、埋設物などの不確実性を作業員全員で認識・共有して慎重に施工する。
- ・掘削時は、指揮者、合図者に合わせ、元請職員が立会い、作業を確認しながら作業を行う。
- ・朝礼、KY 活動、昼礼時に必ず作業員全員に周知を行い、作業時に確実にに行われていることを元請職員が確認する。

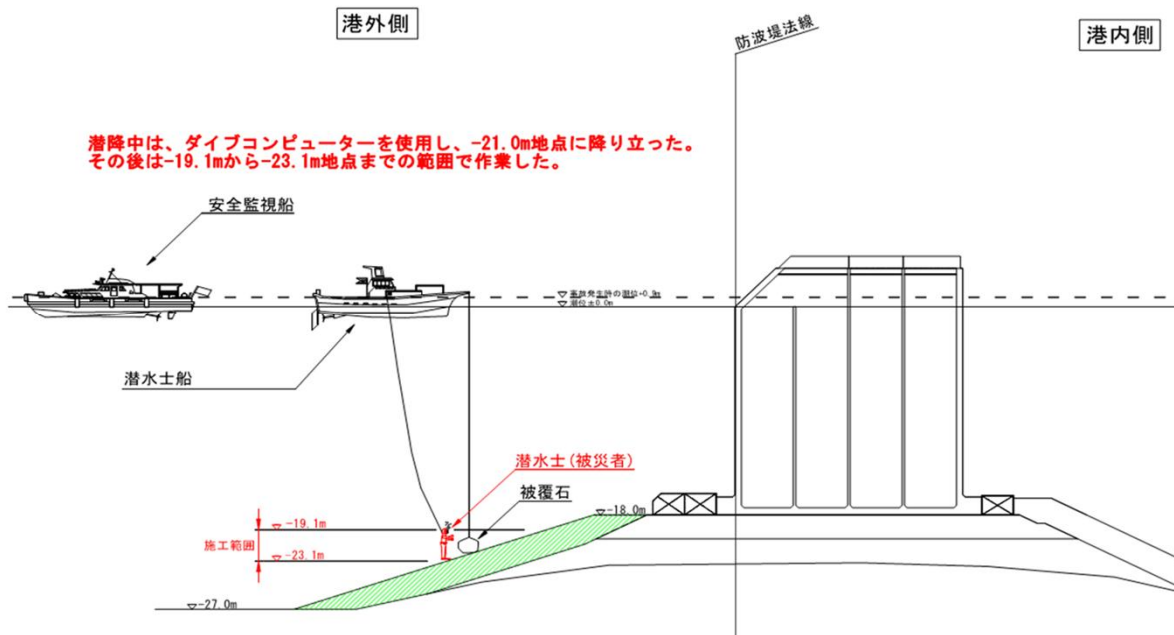
## 災害発生状況図

・潜水士・連絡員・送気員はダイブコンピューターの減圧管理システムは高圧則と同様の減圧時間管理を採用していると認識していたため、連絡員は潜水士船に常備しているNSK減圧表で浮上停止時間を確認せず、潜水士はダイブコンピューターの表示に従い減圧管理を行ったが、浮上停止時間不足により減圧症となった。  
・元請は安全教育時に減圧症および高圧則について教育を行っていたが、実際の減圧管理にダイブコンピューターを使用している認識はなく、実際の現場で行われている減圧管理について確認ができていなかった。

・ダイブコンピューターは作業中の最大潜水深度の管理としてのみ使用する。  
・浮上停止深度、浮上停止時間、最大潜水深度、潜水時間の管理は潜水士ではなく、連絡員が行い、潜水士は連絡員の指示に従う。  
・元請による日々の現場巡視時間を、潜水士浮上のタイミングに合わせ、減圧管理が適切に行われているか確認する。また、潜水士船員への声掛けを行う。

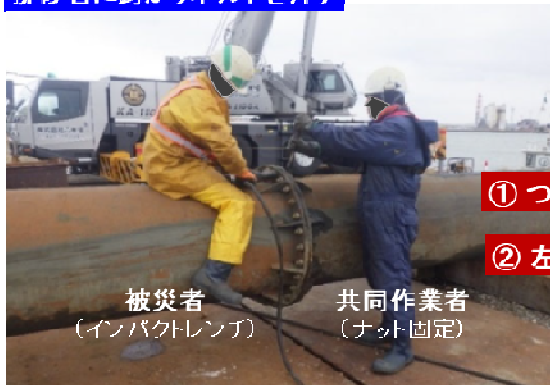
### 排砂管に跨がりボルトを外す

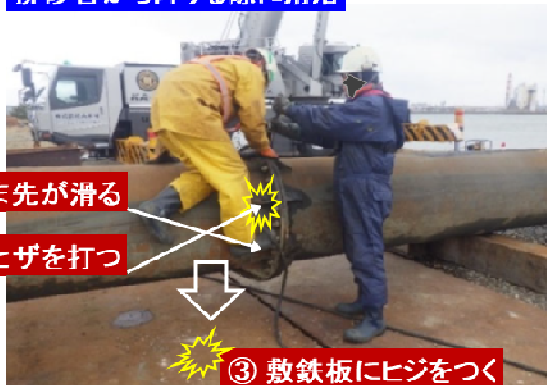
- ・作業変更時の手順が守られなかった。(理解度の確認が不十分)
- ・排砂管に上がって作業は行わないとの教育・指導が不十分だった(作業計画・作業手順の不備、下請け指導が不適切だった)

### 排砂管から降りる際に滑落

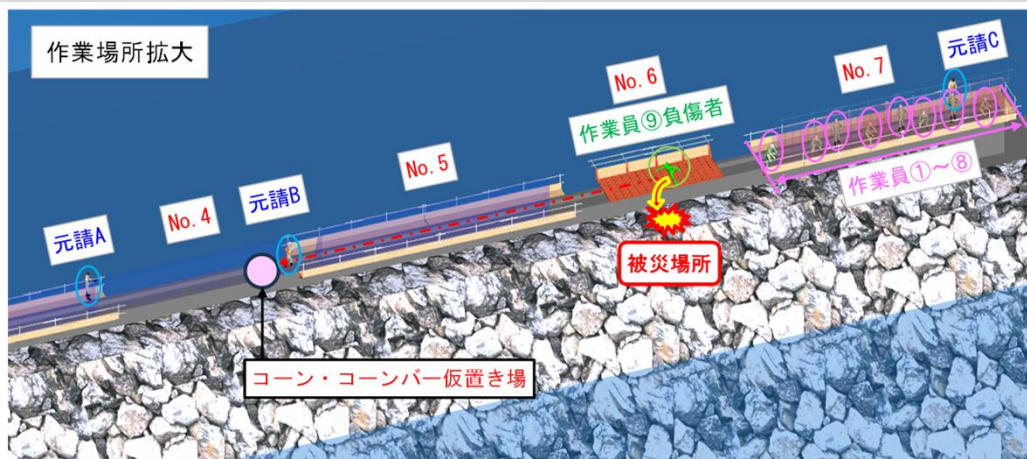
1)事故当日の朝礼時、元請から下請へ、仮置き中の型枠上は通行しないよう注意喚起したにもかかわらず、被災者は次の段取りに気をとられ、注意喚起を失念し型枠上を通行してしまった。【失念、集中不足、作業手順の不徹底】  
 2)事故当日の朝礼時、元請から下請へ、立入禁止措置を講じる指示はあったが、“誰が講じるのか”が不明確であったため、下請は他の誰かが対応するだろうと思い込み、その結果、立入禁止措置が実施されないまま作業を開始した。【指示・周知不足(曖昧な指示)、思い込み、相互確認(コミュニケーション)不足】  
 3)ブロック上に型枠を仮置き中は、型枠を迂回し被覆石上の安全通路を通行することとしていたが、日々の作業の進捗に伴い生じる安全通路の切回しの状況を現場内で未周知だった。【周知不足、確認不足、安全情報の不明瞭】

事故発生時の人員配置図

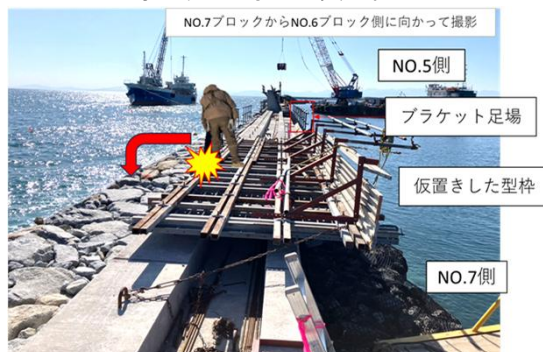
事故発生時の状況

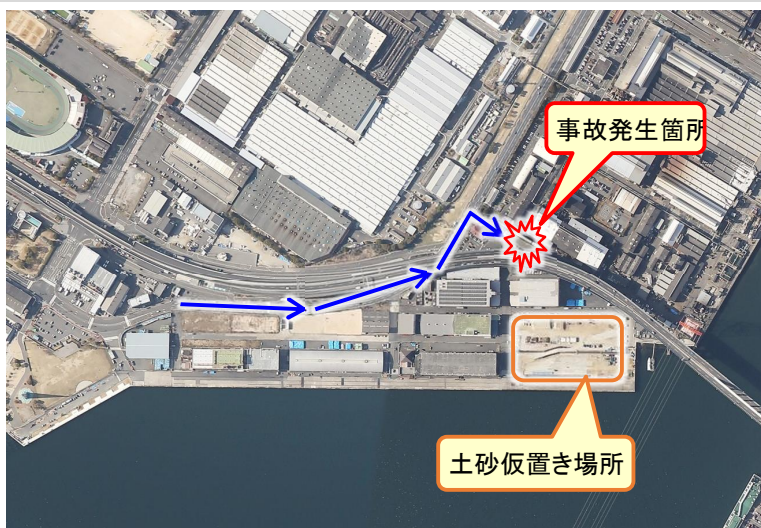
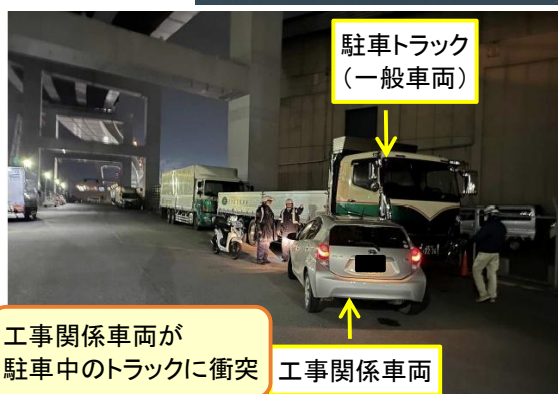
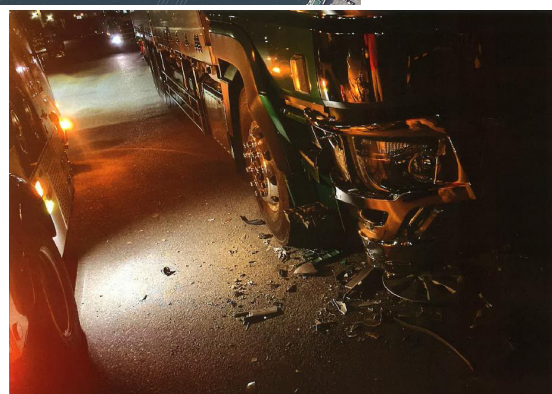
## 災害発生状況図

工事関係者が盛土施工箇所から土砂仮置場所へ自動車で移動した際に、前方不注意により駐車中のトラック(一般車両)へ衝突し、トラック及び工事関係者車両が破損した。

- ・道路中央を走行していたが、前方不注意で右側へ寄ってトラックと衝突した。
- ・考え事をしながら運転していたようで、注意散漫となっていた。
- ・一般道から道幅の広い道路に入り、気が緩んだ。
- ・夜勤2日目であり、体が慣れていなかった。
- ・居眠り運転の可能性あり。

- ・事故者に自動車教習所で安全運転講習等を受講させ、安全意識の向上及び運転適正の把握を行う。
- ・元請職員を対象に夜勤開始前に調整日を設ける。
- ・元請職員及び夜間ダンプ運転手等に対して運行ルールの再教育を行う。
- ・元請職員の就業前の健康確認を行う管理体制とする。睡眠時間が6時間以上取れていることを確認する。
- ・居眠り防止対策グッズ(リップ、居眠り防止装置)を車内に常備する。

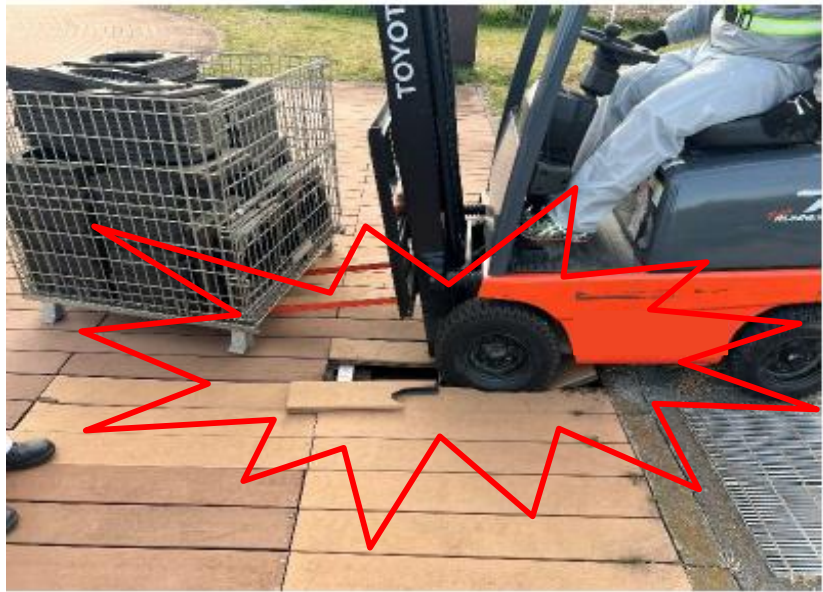
災害発生状況図

8:25 コーンヘッドが入ったメッシュパレットをフォークリフトで持ち上げ、ボードウォーク内へ進入しようとしたところ荷重に耐えられず、破損した

- ・作業手順書ではユニック運搬だったが、フォークリフトによる運搬作業を行っていた。
- ・ボードウォークへの車両乗り入れ禁止について、作業員への注意喚起が不足。

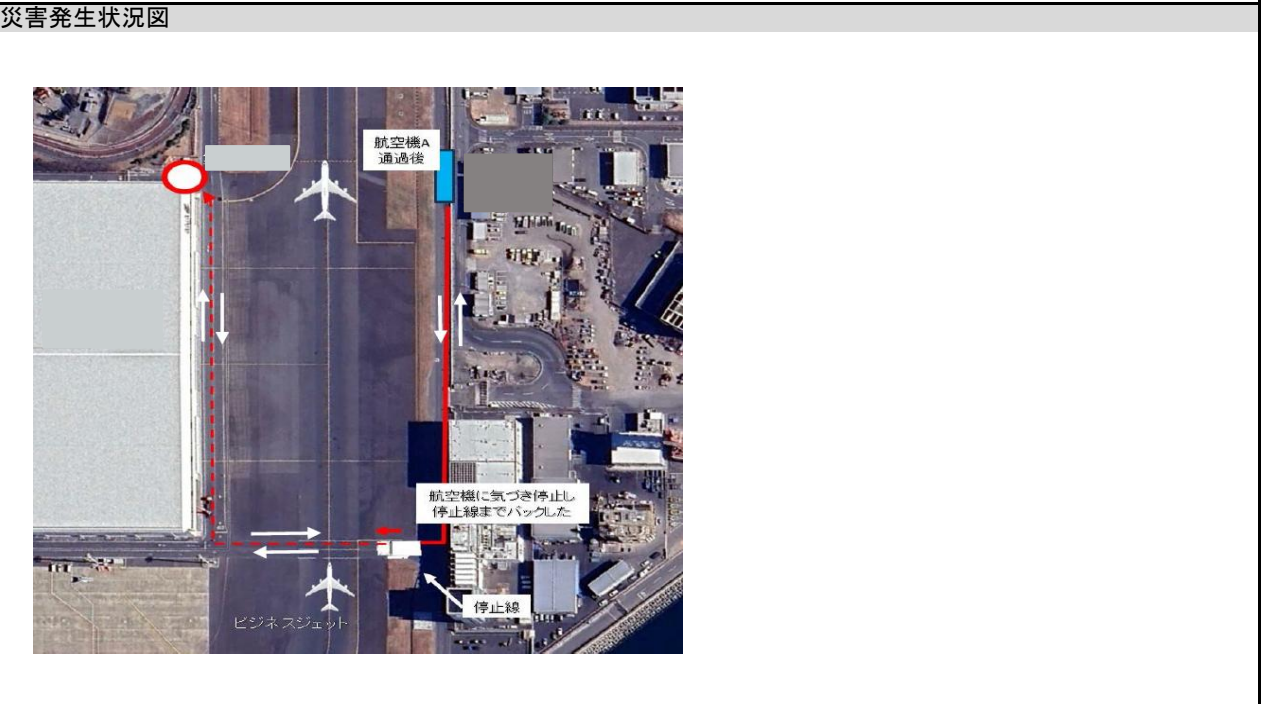
被災経緯  
 舗装切削Asガラを場外搬出する途中、ダンプトラックがサービスレーンの通行を開始した直後、ビジネスジェットが来て緊急停止をした。その後、ダンプトラックがバックをし場周道路に戻った後、ビジネスジェットが動き出した。  
 08:00 通行規制準備 08:10 舗装版撤去開始 08:15 廃材積込開始 08:45 積込完了  
 08:55 運搬 09:00 航空機停止 09:20 発注者へ報告 13:00頃 作業完了(その後は施工中止)

事故要因  
 <人的要因>  
 ・ダンプトラックの運転手は、サービスレーン横断時に先に通過した航空機のクリアランスに気を取られ、発進前の左右確認をせず、後続機の確認を怠ってしまった。  
 <物的要因>  
 なし  
 <管理的要因>  
 ・航空局への説明資料と違うルートを走行した。

事故防止対策  
 <人的要因>  
 ・職員、運転手及び作業員に対し、安全教育及び日々の作業前KYミーティングを実施。  
 ・サービスレーンを横断する作業が発生する場合は、航空機との距離を200m以上とし目標物を格納庫端、エプロン白舗装付近を設定・周知する。  
 <物的要因>  
 なし  
 <管理的要因>  
 ・航空局への説明資料と違う工事立入ルート・施工方法を実施しないよう管理・教育を徹底する。

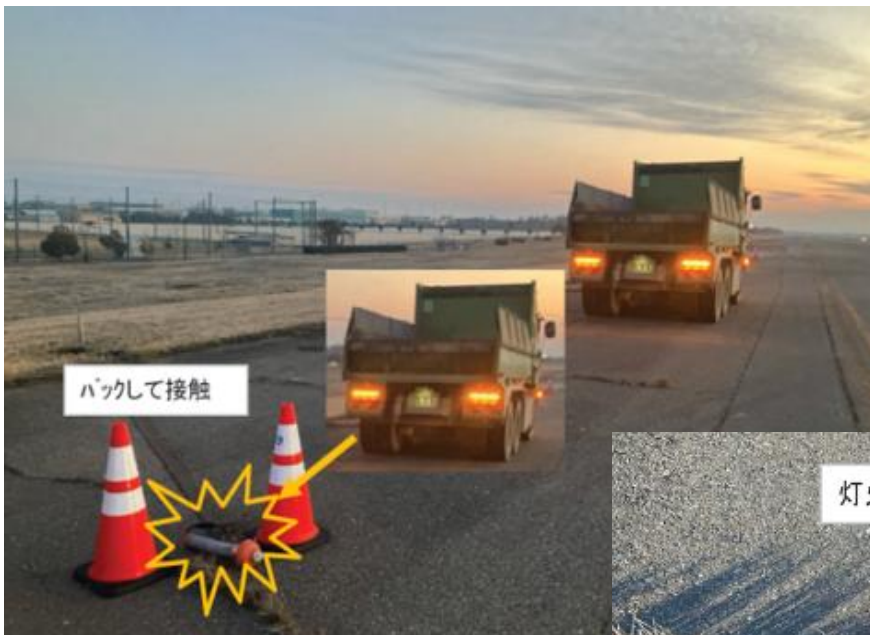
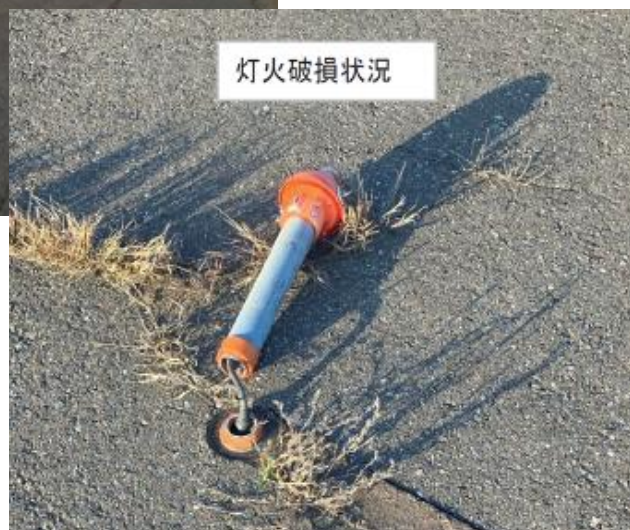
## 災害発生状況図

- ・誘導者なしでバックした。
- ・灯火はカラーコーンで養生してあったが、運転手の死角となり、気づくのが遅れた。

灯火の視認性を高めるため、施工範囲内および接近灯火にバルーン投光器を1箇所につき1台設置し、カラーコーン及びコーンバーにて灯火を囲む。

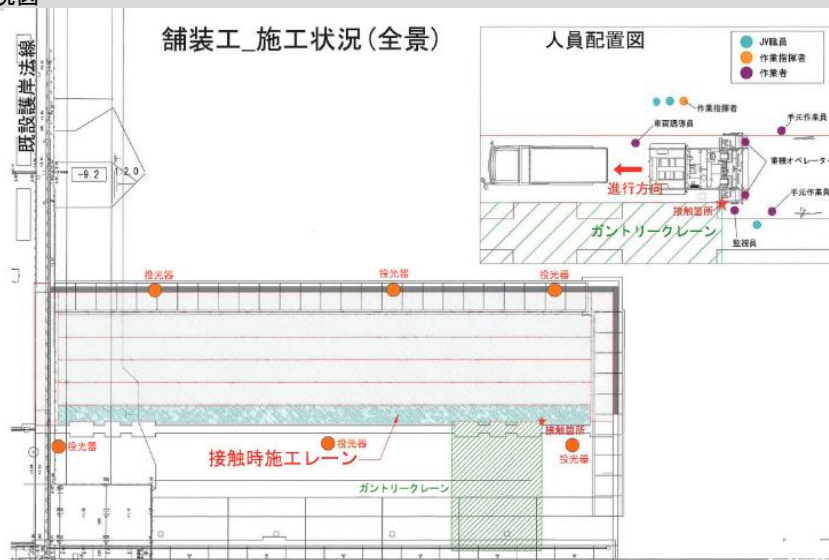
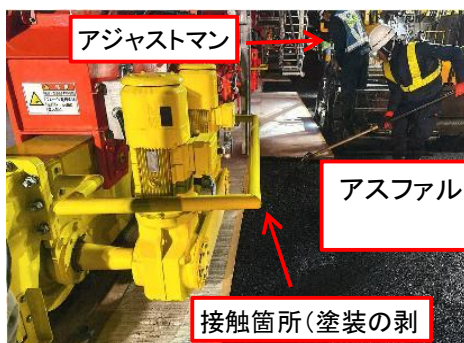
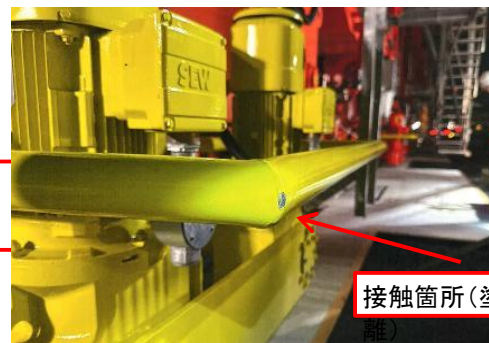
## 災害発生状況図

障害物(ガントリークレーンのガードパイプ)を避けるため、オペレータがブレードの伸縮操作を行ったが、操作が遅れ、アスファルトフィニッシャーのブレードと障害物が接触し、塗装の一部が剥離した。

・監理技術者による発注者への事故報告が遅れた。

・ガントリークレーン付近の施工箇所は南北に2分割し、ガントリークレーンは予め施工範囲外に移動し、障害物のない状態で施工する。(港湾管理者と調整済み)
