事故の概要

発生日時：令和4年4月23日 13時26分以降
 場所：北海道知床半島西側カシュニの滝沖
 概要：旅客船KAZU I（船長1人・甲板員1人・旅客24人計26人乗船）は、航行中、浸水し、沈没した。本事故により、旅客18人、船長及び甲板員が死亡し、旅客6人が行方不明となっている。（令和4年12月12日現在）

船首甲板部ハッチからの浸水により沈没に至るメカニズムの分析

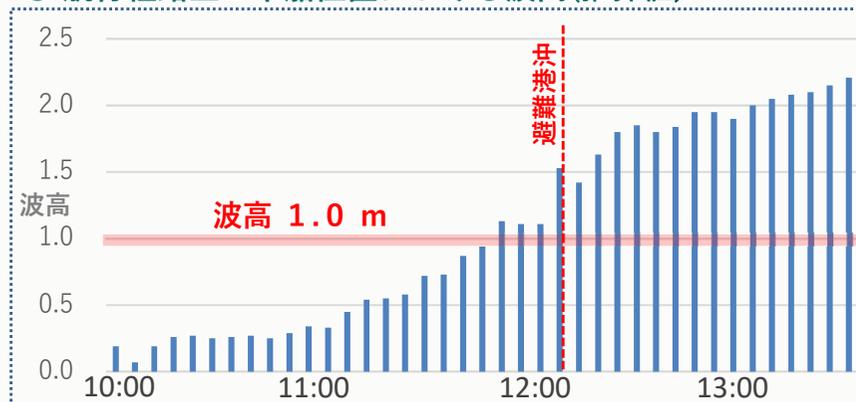
○ 航行経路上の本船位置における波高(推算値)

- ・(有)知床遊覧船の運航基準(風速8m/s以上・波高1.0m以上)では発航中止とすべきであったが、船長は本船を出航させた
- ・復路において、臨時寄港等の措置をとるべき基準(風速8m/s以上・波高1.0m以上)に達していたが、避難港を使用する措置をとらなかった

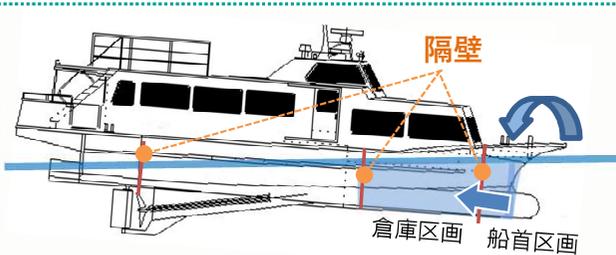
- ハッチの蓋は確実に閉まっていない状態
- 気象・海象が悪化する状況下で動揺により蓋が開き、ハッチから船首区画に海水が流入
- 船首区画に溜まった海水が隔壁の開口部を通じて倉庫区画、機関室へと浸水
- 機関室に浸水した海水が主機関の電子部品に触れ、主機関が停止

- 事業者への指導：船首甲板開口部の点検※、避難港活用 (※ 平水区域から限定沿海区域に変更した小型旅客船)
- 小型旅客船※の隔壁の水密化に関し、検討(安全性をさらに高める観点から) (※ 限定沿海区域を航行区域とするもの)

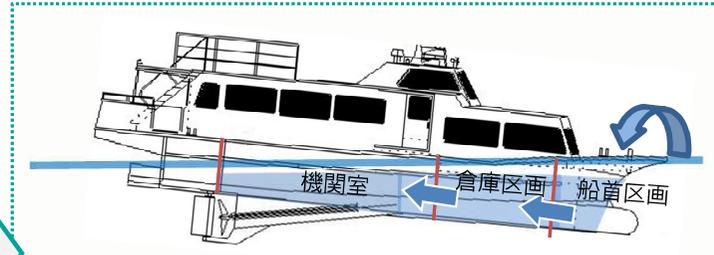
- ハッチが海面より下になると、更に大量の海水が浸入
- 波でハッチ蓋が壊れて外れ、客室前面ガラス窓を割り、同窓からも海水が流入
- 本船の船体重量(海水の重量を含む)が浮力を上回り沈没に至る
