事故の概要

発生日時：令和4年4月23日 13時26分以降
場所：北海道知床半島西側カシュニの滝沖
概要：旅客船KAZU I（船長1人、甲板員1人、旅客24人 計26人乗船）は、航行中、浸水し、沈没した。本事故により、旅客18人、船長及び甲板員が死亡し、旅客6人が行方不明となっている。（令和5年9月4日現在）

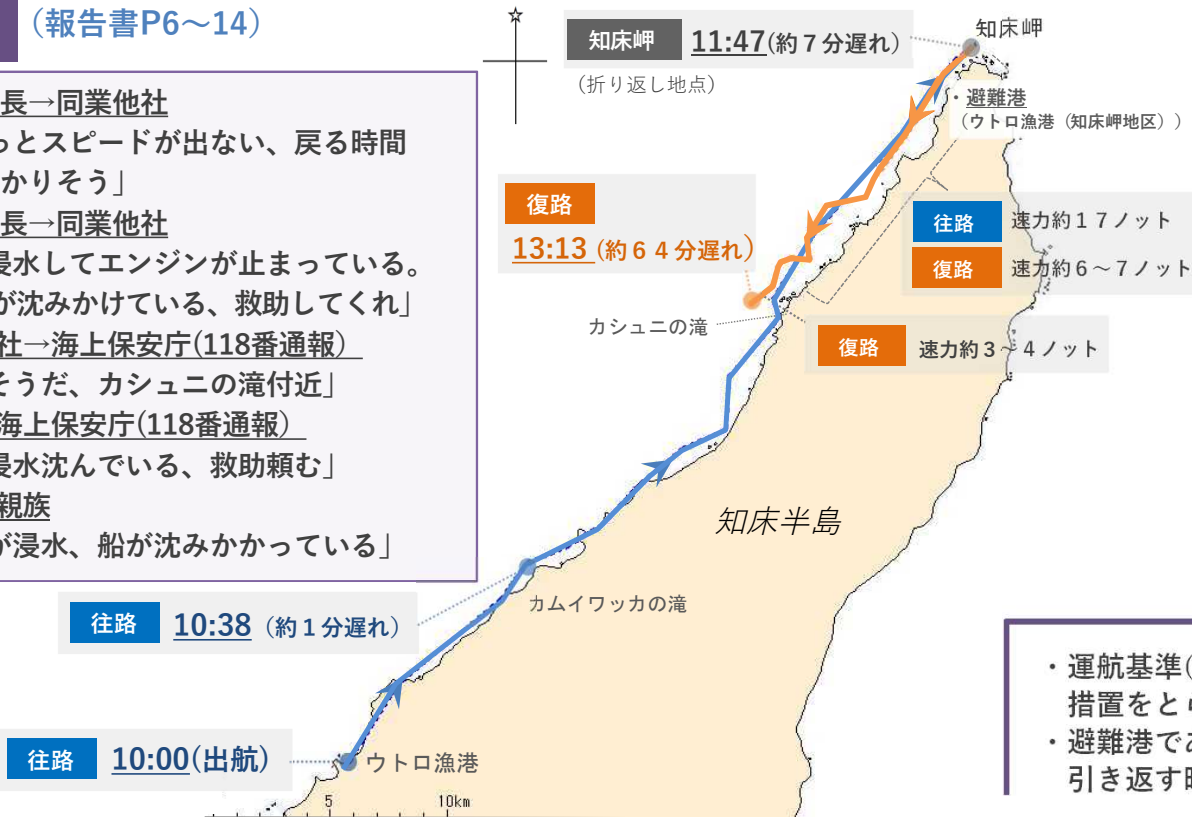
- 13:07 本船船長→同業他社
「ちょっとスピードが出ない、戻る時間結構かかりそう」
- その後 本船船長→同業他社
「船が浸水してエンジンが止まっている。前の方が沈みかけている、救助してくれ」
- 13:13 同業他社→海上保安庁(118番通報)
「沈みそうだ、カシュニの滝付近」
- 13:18 本船→海上保安庁(118番通報)
「船首浸水沈んでいる、救助頼む」
- 13:21 旅客→親族
「船首が浸水、船が沈みかかっている」

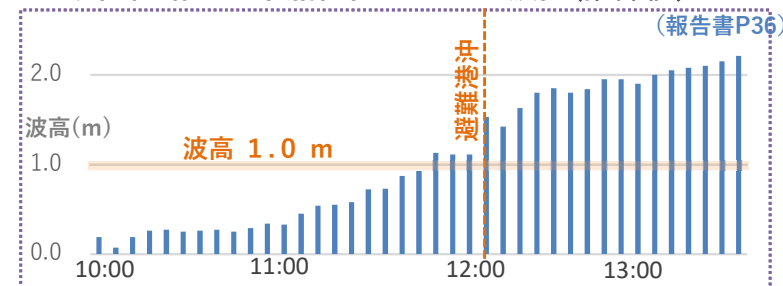
○ 航行経路上の本船位置における波高(推算値)

- ・ 運航基準(風速8m/s以上・波高1.0m以上)に従い、発航(出航)中止の措置をとらなければならなかった(報告書P144)
- ・ 避難港であるウトロ漁港(知床岬地区)に寄港しておらず、出航後も、引き返す時機を的確に判断できず、運航を継続した(報告書P146)

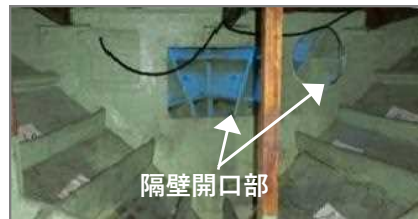
船体調査

3か所の隔壁すべてに開口部あり

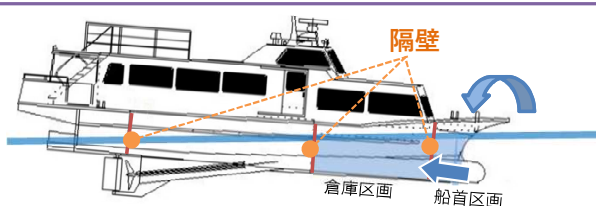
- ・ ハッチ蓋は確実に閉まっていない状態
- ・ 気象・海象が悪化する状況下で動揺により蓋が開き、ハッチから船首区画に海水が流入
- ・ 船首区画に溜まった海水が隔壁の開口部を通じて倉庫区画、機関室へと浸水
- ・ 機関室に浸水した海水が主機関の電子部品に触れ、主機関が停止

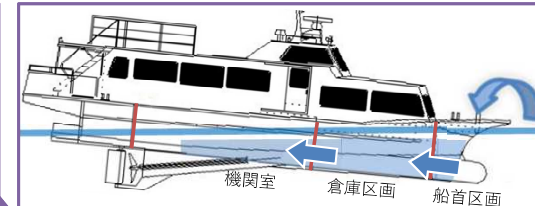
- ・ ハッチが海面より下になると、更に大量の海水が浸入
- ・ 波でハッチ蓋が壊れて外れ、客室前面ガラス窓を割り、同窓からも海水が流入
- ・ 本船の船体重量(海水の重量を含む)が浮力を上回り沈没に至る
