# 一般旅客船及び遊漁船による海難事故事例

# 一般旅客船及び遊漁船の海中待機に伴う死傷事例

# 船外機艇の火災事例

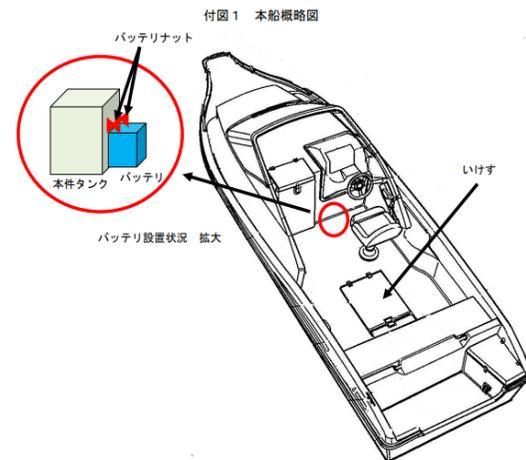
- 2015年5月9日08:00頃、プレジャーボート(5トン未満、船長1名)が沖縄県宜野湾西方沖において機関を停止し漂流中、操縦装置左舷側付近に置いていたバッテリーとガソリン携行缶(本件タンク)の間から火災が発生。
- 海水を汲んでの消火を試みるも、断念し、船尾から海に飛び込んだ。
- 防水ケースに入れた携帯電話で知人を通して海上保安庁及びマリナーに救助要請、来援したマリナー所属船にて救助。
- 船長は、右足首火傷の軽傷を負った。

漂流中、バッテリーナットが本件タンクに接触したため、バッテリー端子間が短絡して出火した可能性があると考えられる。
