# 一般旅客船及び遊漁船による海難事故事例

# 一般旅客船及び遊漁船の海中待機に伴う死傷事例

# 船外機艇の火災事例

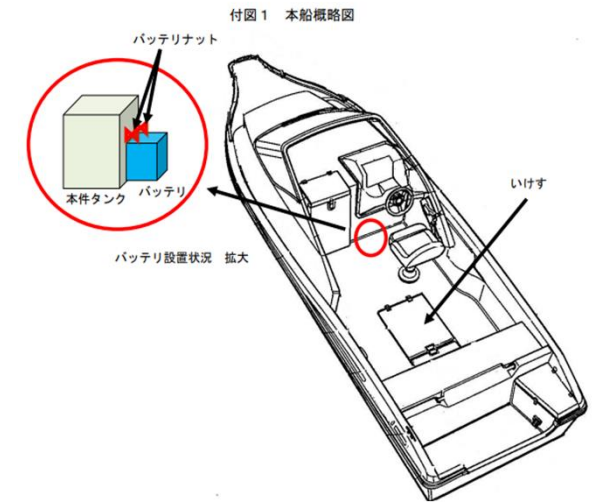
## 事故概要①

- 2015年5月9日08:00頃、プレジャーボート(5トン未満、船長1名)が沖縄県宜野湾西方沖において機関を停止し漂泊中、操縦装置左舷側付近に置いていたバッテリーとガソリン携行缶(本件タンク)の間から火災が発生。
- 海水を汲んでの消火を試みるも、断念し、船尾から海に飛び込んだ。
- 防水ケースに入れた携帯電話で知人を通して海上保安庁及びマリーナに救助要請、来援したマリーナ所属船にて救助。
- 船長は、右足首火傷の軽傷を負った。

漂泊中、バッテリーナットが本件タンクに接触したため、バッテリー端子間が短絡して出火した可能性があると考えられる。
