# 近年のダイビング船による事故の概要

## 事故の概要

発生日時：令和5年8月16日 12時42分ごろ

発生場所：沖縄県宮古島市下地島北西方

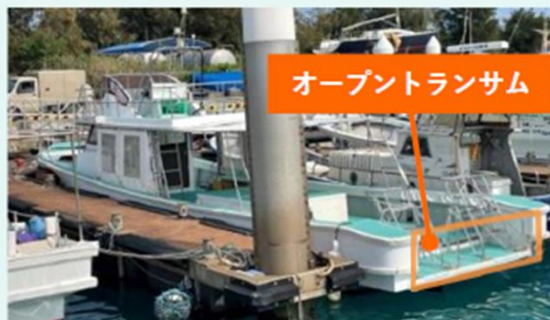
本船は、開口部の広い船尾部（オープントランサム【写真1】）となっており、錨泊していたところ、波が打ち込んだ。更に船尾が下降した状態で航行し、浸水が進み、転覆した。

写真1 本船の船尾部の構造

- ▶ 本船の構造（波の打ち込みやすさ等）や排水能力を理解し、浸水を認めた場合は、直ちに必要な応急措置を行うこと。
- ▶ 天候の悪化を察知した場合は、速やかにダイビングを中止し、避難を開始すること。

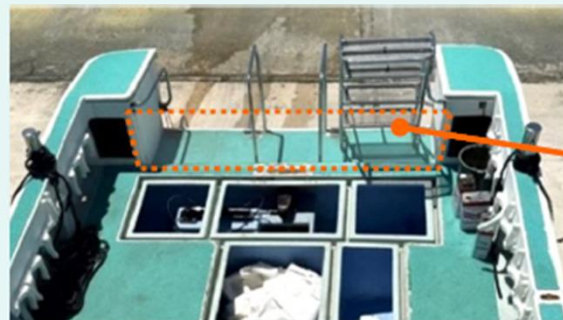
- ▶ 船尾部の仕切り板【写真2】が取り外され、また重量のある潜水器材を積載していたことで、船尾部が沈みやすい状態であった。
- ▶ 油圧配管の修理後に貫通部等を塞がずに開いたままの状態であった。

写真2 仕切り板の取り付け

本変更は船舶安全法施行規則において臨時検査の対象であるが、船舶所有者からの申し出がなく、検査(JCI)における指摘もなかった。

- ▶ 船尾構造の変更等を行う場合、臨時検査等を受検するとともに、潜水器材の積載等により沈みやすくなる場合は復原性の確保に注意すること。
- ▶ 他区画への貫通部等を塞ぎ、海水等の浸入の拡大を防止すること。
