# 公共土木施設災害復旧事業費国庫負担法移行後の 水道施設の災害査定事例集(令和6年災害)

国土交通省 水管理・国土保全局  
防災課

# 1. 査定事例《専用道路ののり面崩壊による被災》

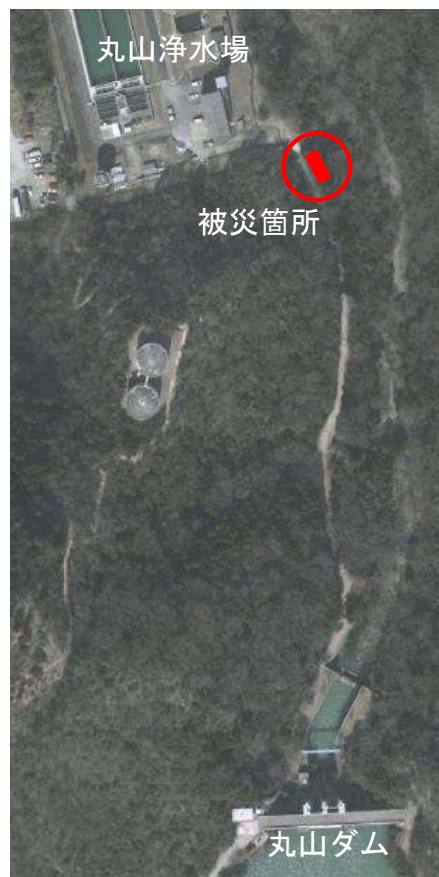
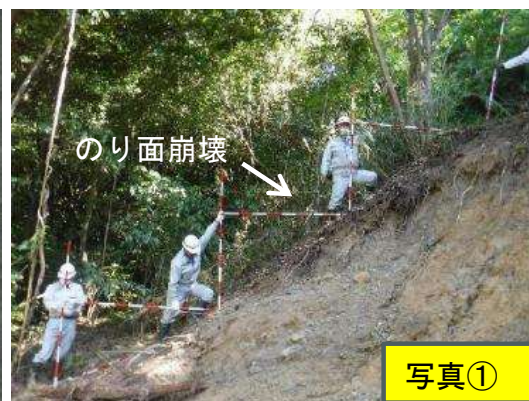
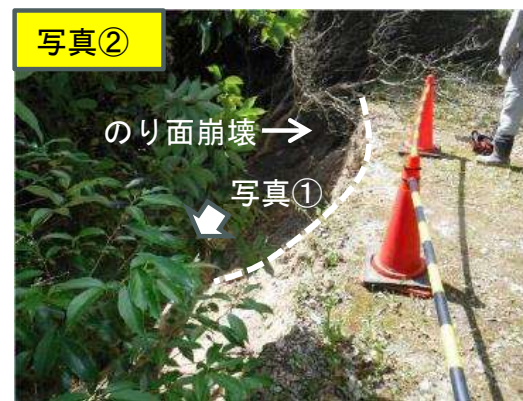
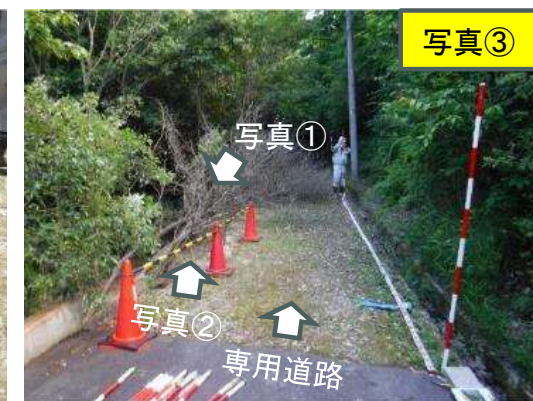
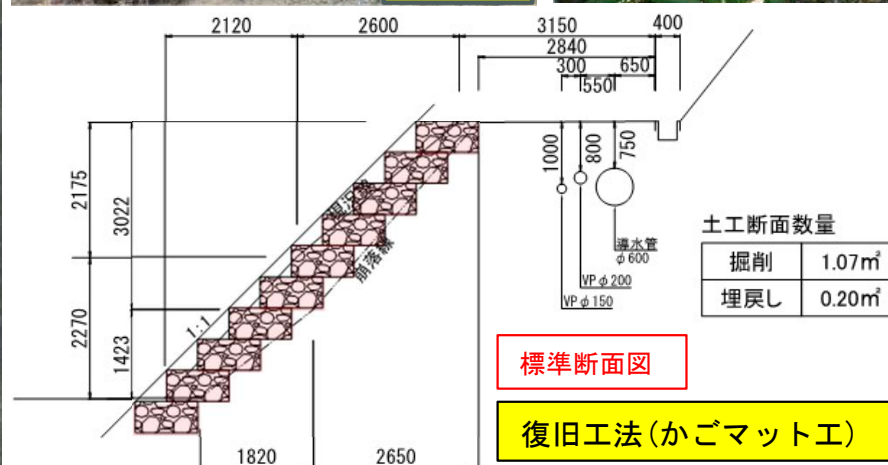
| 被災状況 | 谷側ののり面崩壊 | |

| 復旧工法 | かごマット工（のり面保護工） | |

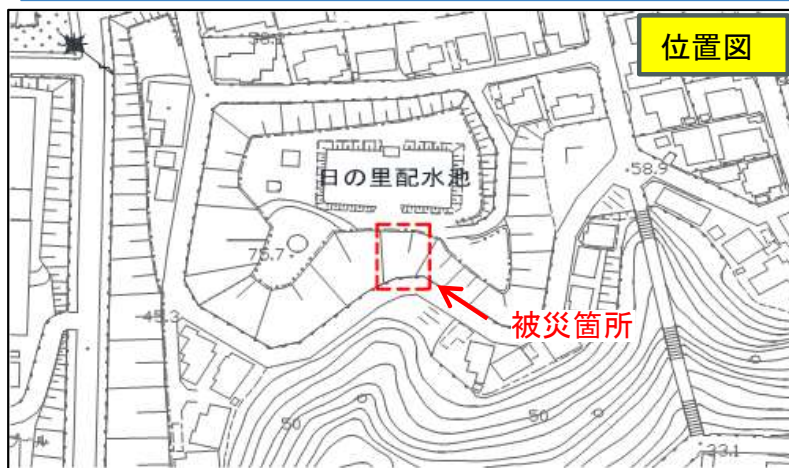
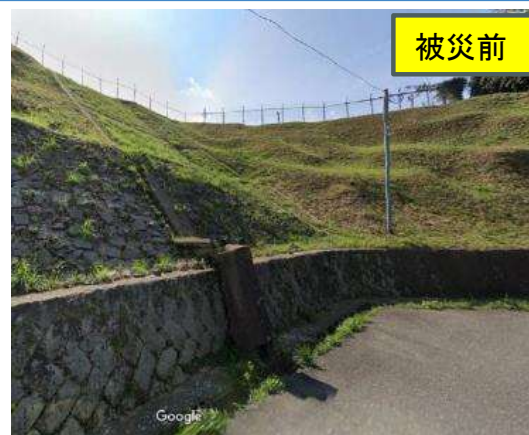
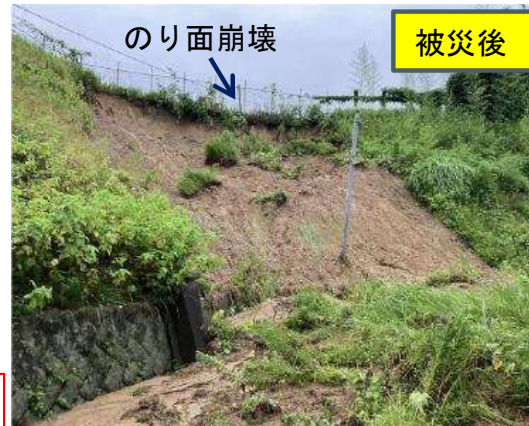
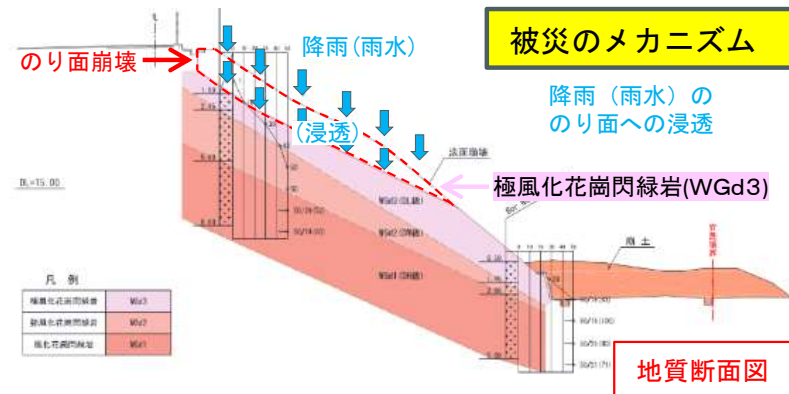
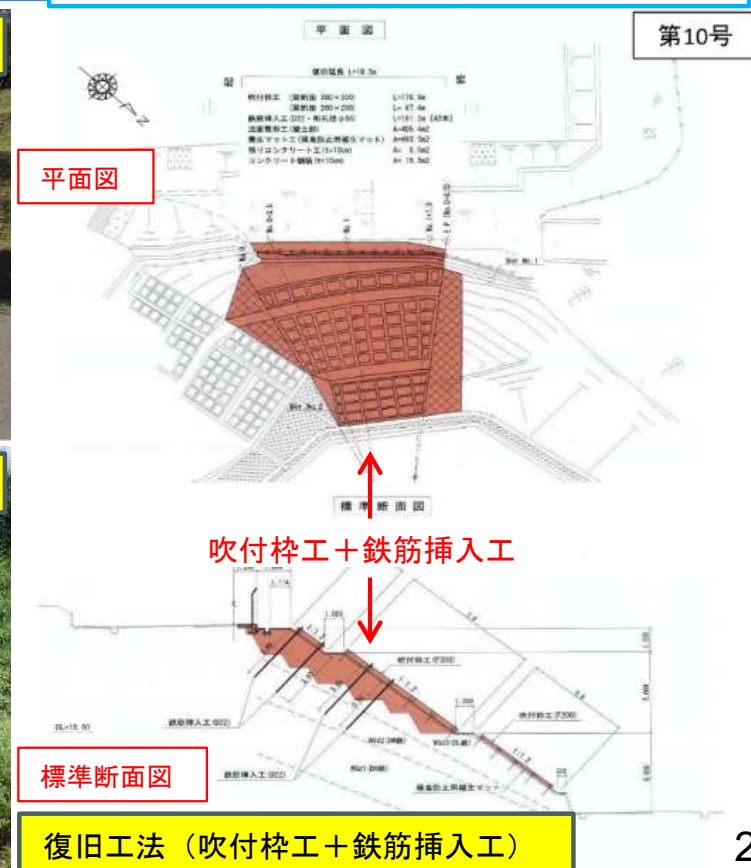
| 被災状況 | のり面崩壊 | |

- 負担法移行後、初の一部事務組合（特別地方公共団体）の査定事例
- こののり面は配水施設の底面、側面を支える地盤であり、放置すれば浄水の供給に影響することから、その他配水に必要な施設として採択

| 復旧工法 | 吹付砕工＋鉄筋挿入工 | |

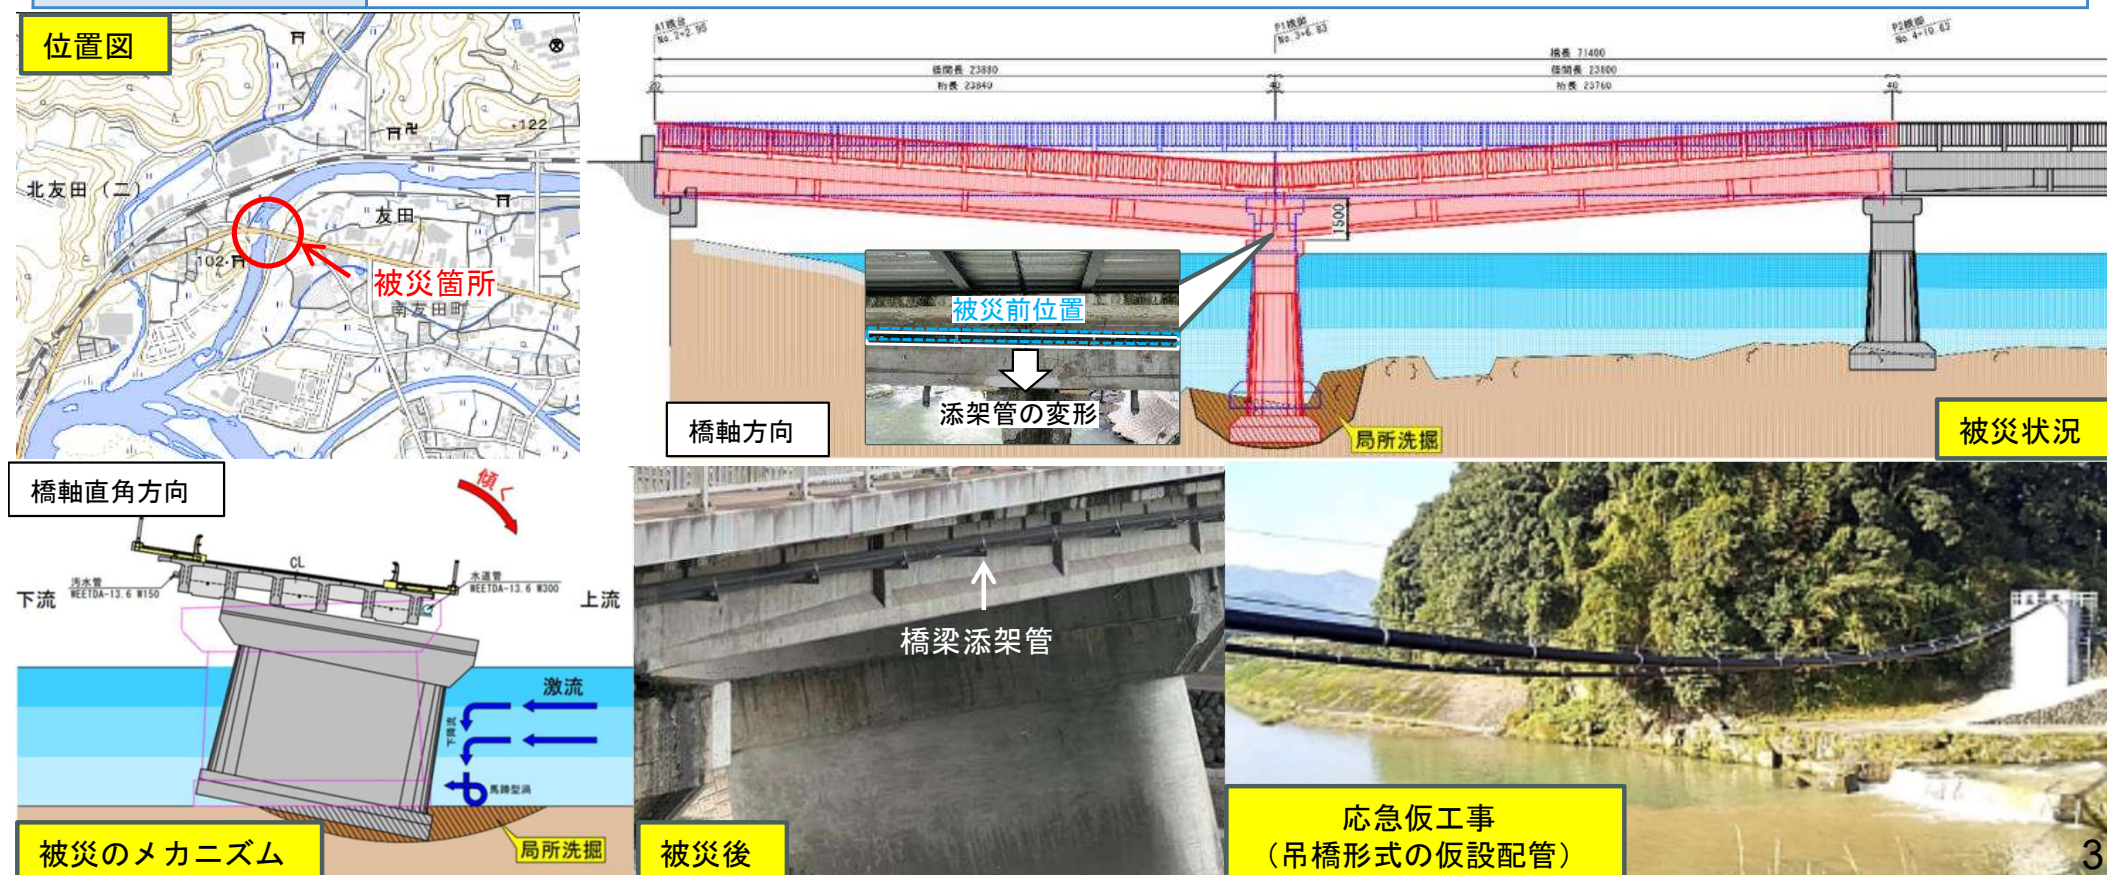
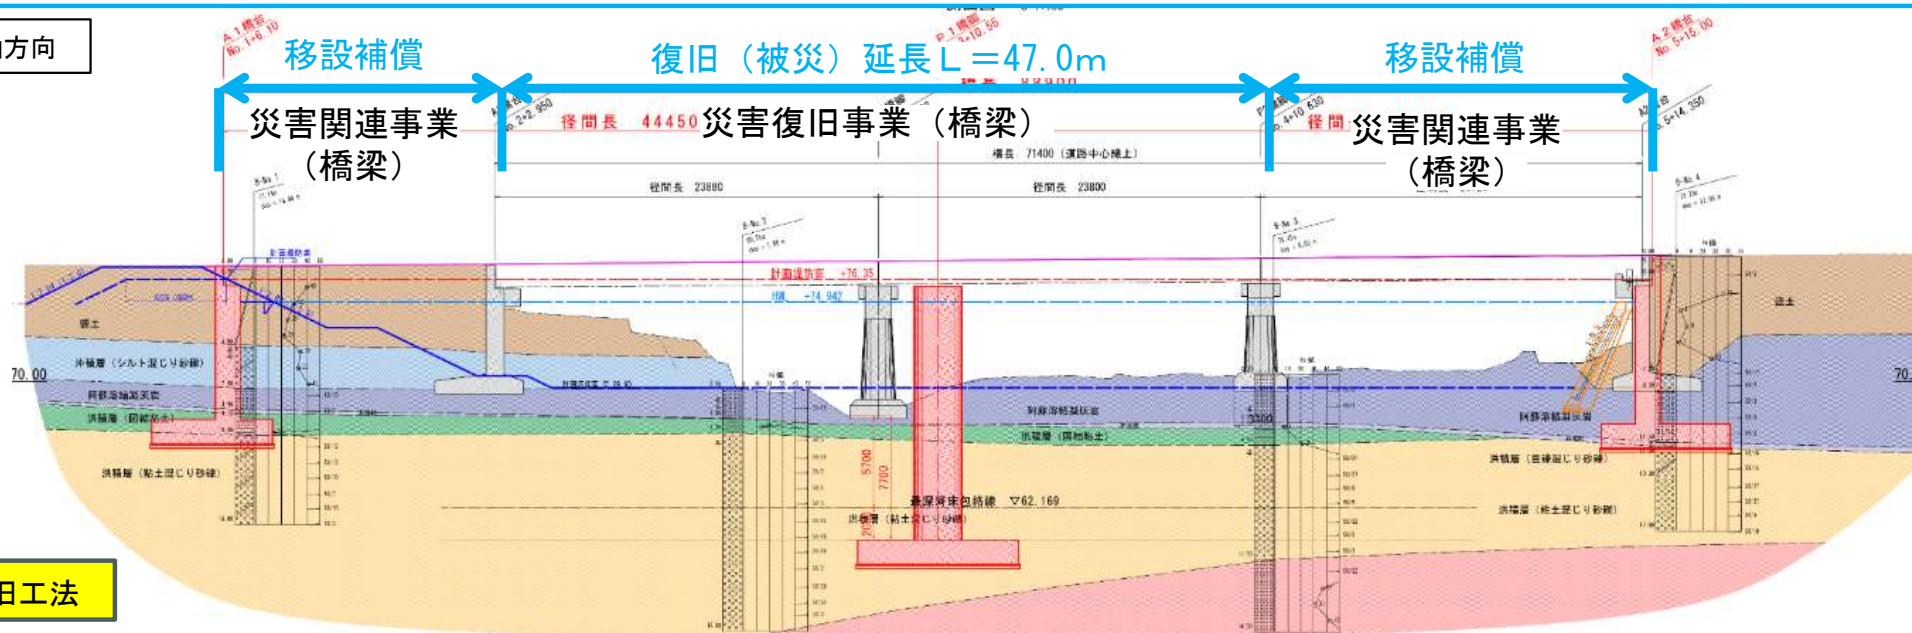
| 被災状況 | 国道386号三郎丸橋の沈下・傾斜に伴う管体の変形 | |

- 配水管は辛うじて通水機能を維持していたものの、一部に引張降伏ひずみを超える塑性変形が生じており、橋梁上部工が死に体と判定された区間を災害復旧事業として採択。橋梁の災害関連事業の区間は移設補償費（減耗分控除）として査定決定。
- 橋梁の架替えに伴う仮設配管については、下水道管（添架管）を含め総合的な比較検討をした上で吊橋形式とし、その基礎を下水道管と共有することでコストダウンを図った。

| 復旧工法 | 橋梁添架管の架替え | |

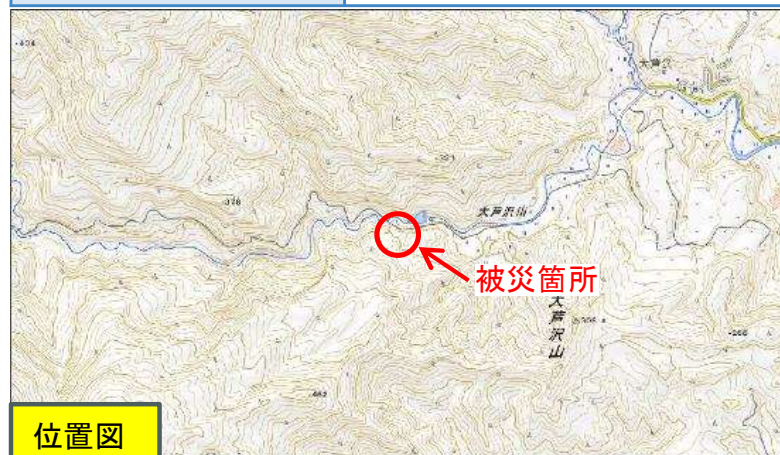
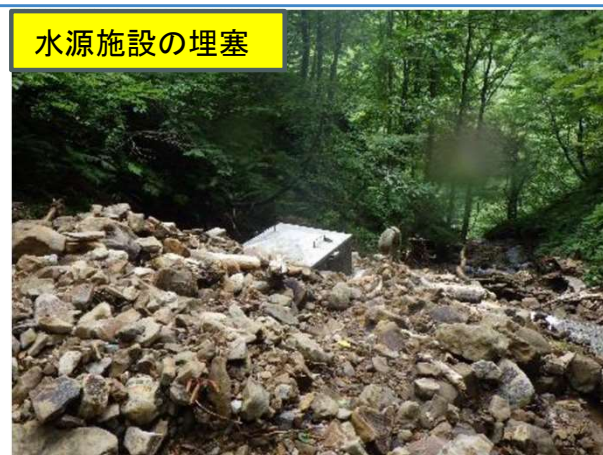
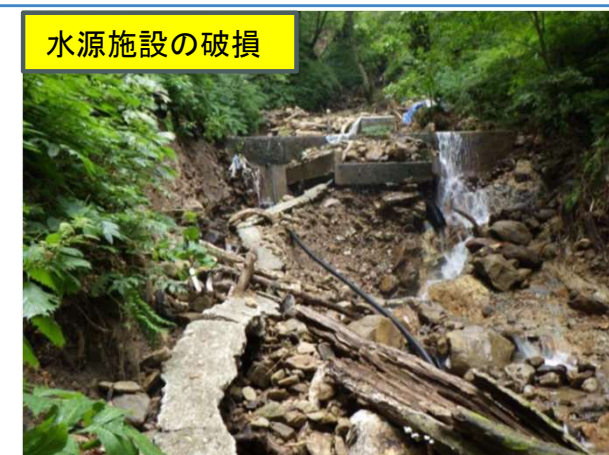
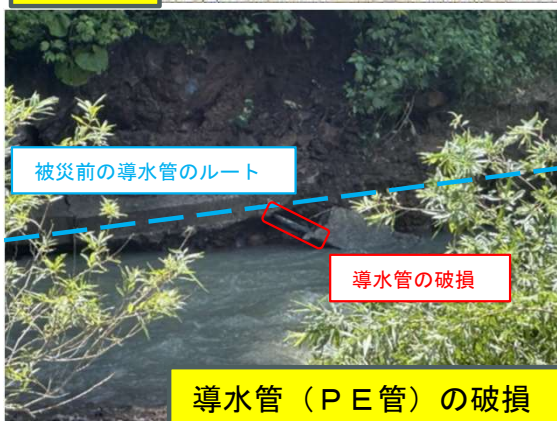
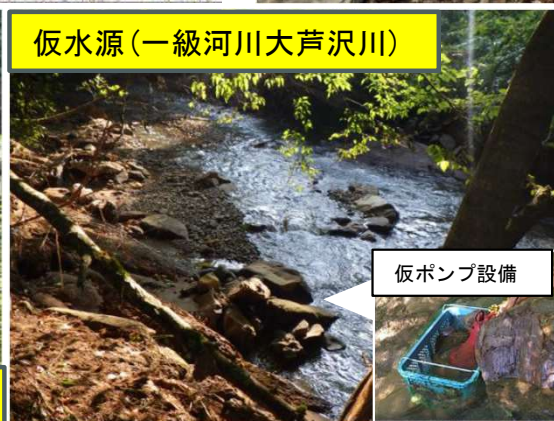
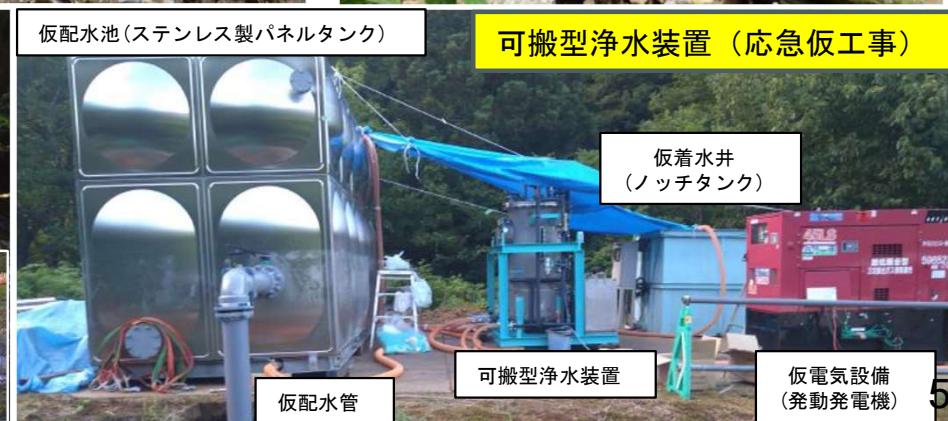
| 被災状況 | 土石流による水源施設の埋塞、破損、導水管の破損 | |

- 水源施設、導水管の被災により、原水（水質が良く塩素処理のみ）の供給が絶たれたため、応急仮工事を施行。
- 総合的、多角的に応急工法を比較検討（①被災施設の応急復旧、②水源の新設、③運搬送水、④仮設配管、⑤可搬型浄水装置）。その結果、最も安価かつ応急仮工事の期間の短い「⑤可搬型浄水装置」を選定。
- 更に調達可能な可搬型浄水装置の詳細の比較検討も実施。
- 本事例では、民生安定上の観点から、断水の受忍限度を概ね1ヶ月に設定。

- 被災施設の復旧工法を比較検討（原形復旧と取水・導水・浄水施設の新築を比較）し、原形復旧を見込工法とした。
- ただし、水源施設の一帯が禁伐の水源かん養保安林（国有林）であり、災害復旧工事の際に大きな制約を受けること、山形県の水道用水供給事業からの受水も検討に加える必要があることなど、更に検討を要するため、「その他の場合で特にその設計を協議する必要があると認める場合」の理由に当たるものとして協議設計（方針第15・1・（四））を付し、災害復旧事業として採択。
- 当該調査、測量又は試験に要する費用を測量及び試験費に計上。

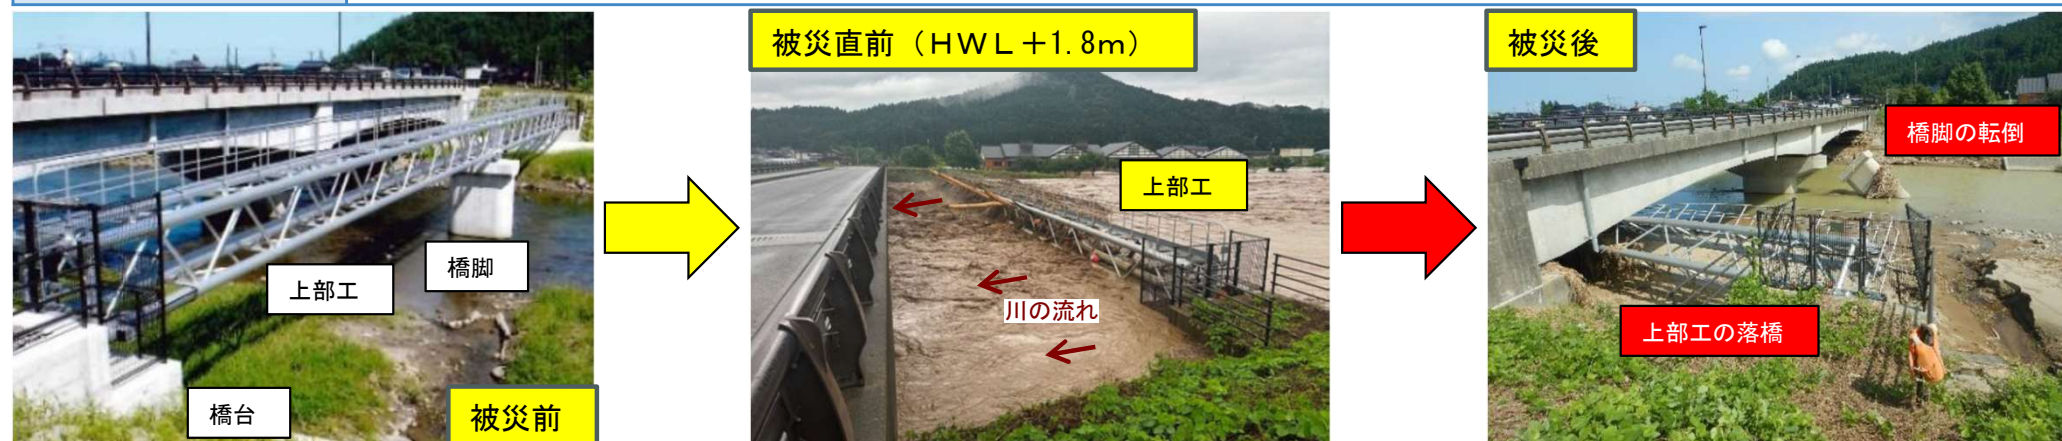
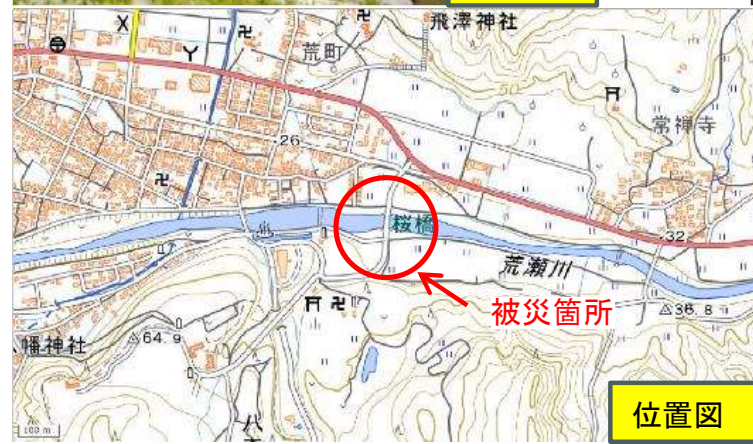
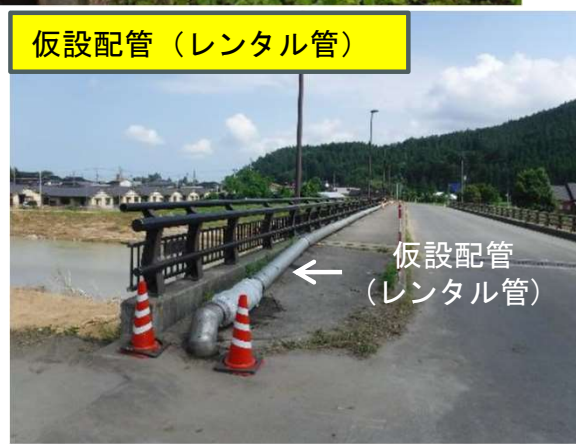
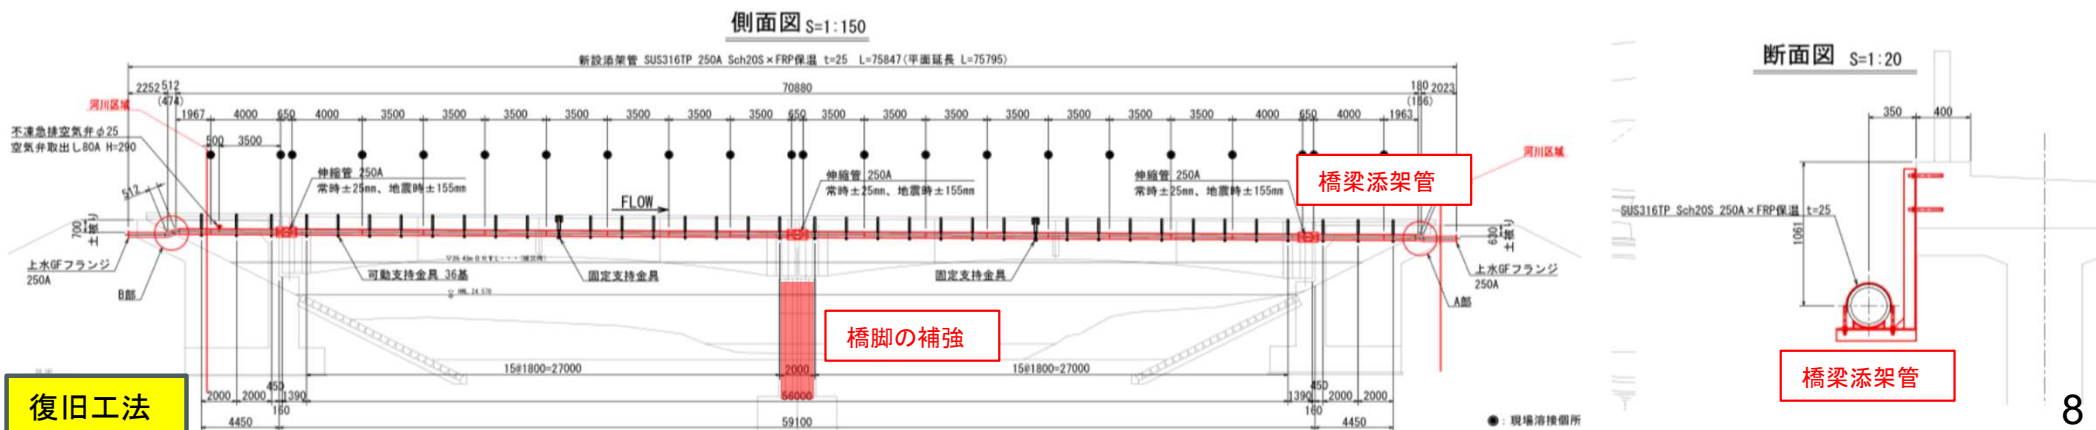
| 被災状況 | 上部工主構部・付属設備、管体の破損、落橋、橋脚転倒 |

- 民生安定上緊急に施行が必要なことから、応急工法として最小限度（延長、管種、管径等）の仮設（陸）配管を採択。

- 水道の災害復旧事業においては、構造物の耐震性を確保することも原形復旧とみなされる（申合第1・16・（2））ため、最新の道路橋示方書に準拠した水管橋を復旧できる。
- 河川を架空横断する方法として、比較検討の結果、水管橋に比べ橋梁添架の費用が1／2程度になる。
- 添架する道路橋は平成8年道路橋示方書による耐震性能を有しているが、橋梁添架にすると性能低下となってしまうため、経済的に断然有利であることを勘案し、道路橋（橋脚）の耐震補強も含めて災害復旧事業として認めた。

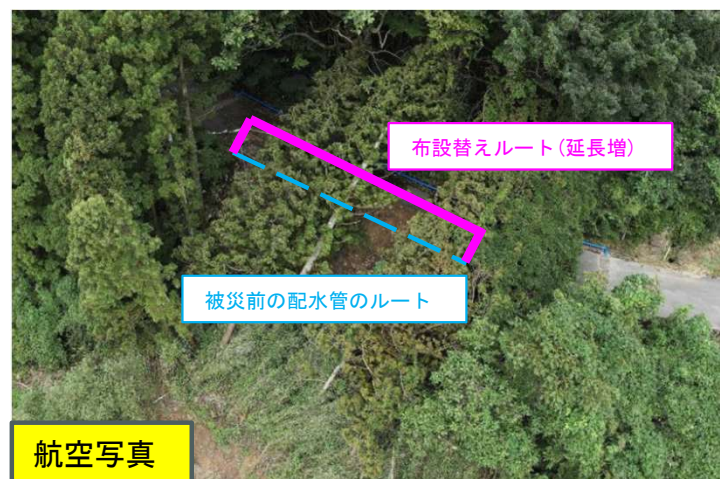
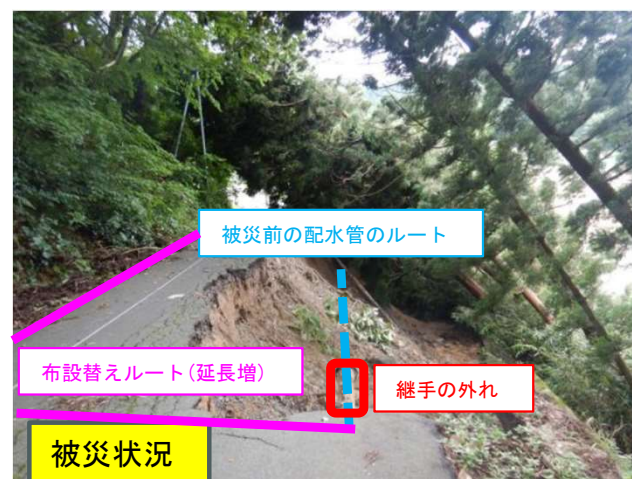
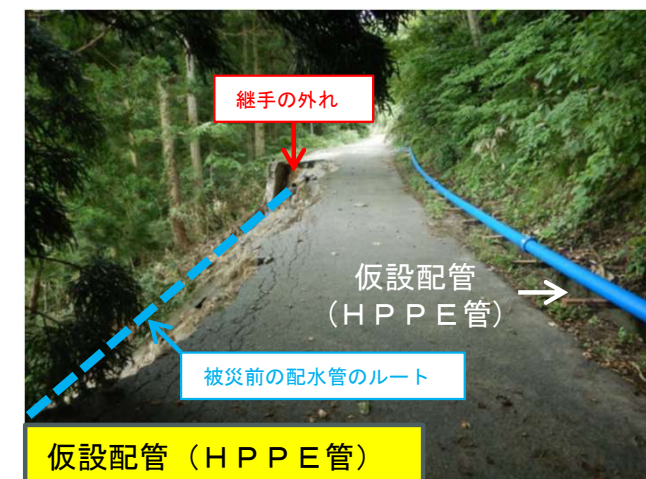
| 被災状況 | 道路谷側ののり面崩壊に伴う配水管の継手の外れ | | |

- 民生安定上緊急に施行が必要なことから、応急工法として調達可能かつ道路の災害復旧工事に支障とならない最小限度（延長、管種、管径等）の仮設（陸）配管を採択。

- 水道の災害復旧事業においては、伸縮性、可とう性又は離脱防止機能を有する管の布設も原形復旧とみなされる（申合第1・16・（2））ため、被災したダクタイル鋳鉄管（K形）から水道配水用ポリエチレン管の布設替えを認めた。
- 道路の災害復旧工事（擁壁工）の盛土材と補強材の範囲を外した布設替えルートとし延長増も採択（要綱第3・2・（イ））。

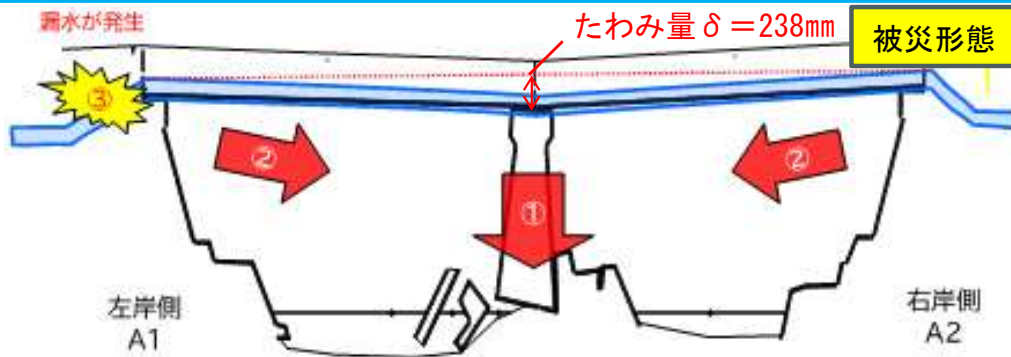
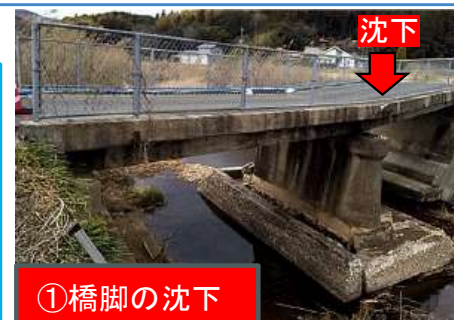
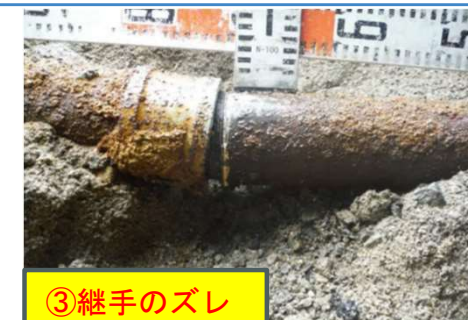
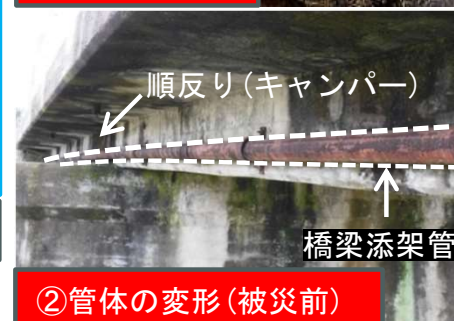
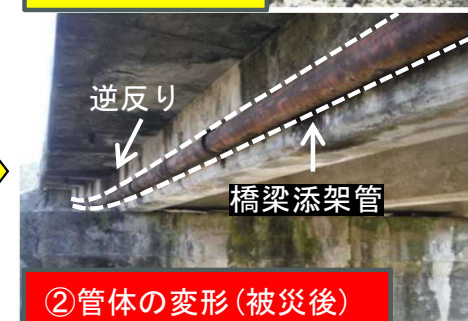
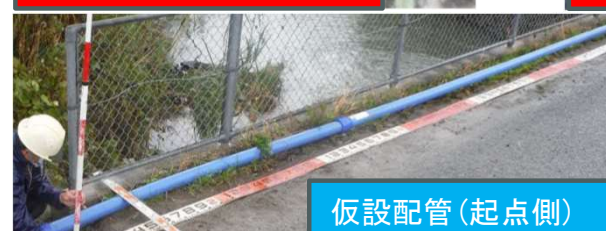
| 被災状況 | 久富大橋の橋脚の沈下に伴う管体の変形、橋台背面の埋設管の継手のズレ（漏水） | |

- 水管橋のたわみの制限値（ $L/350$ （mm）、 $L$ ＝支間長）を準用。
- 橋梁添架管のたわみ量が制限値を超えたため、被災と判断。
- また、橋台背面の埋設管の漏水もあり、被災を複数箇所確認。

- 渡河部を仮設（陸）配管（応急仮工事）、埋設部を復旧工事の一部（応急本工事）として施行し最小限度の応急工法とした。

- 被災した鋼管から水道配水用ポリエチレン管（伸縮性、可とう性又は離脱防止機能を有する管）への架替えを認めた。

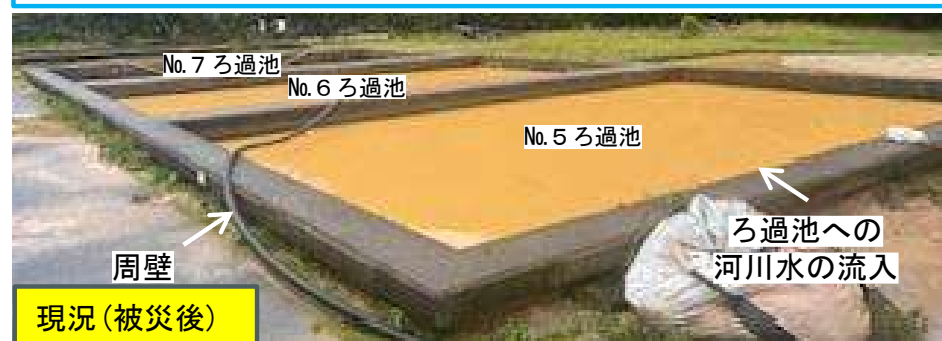
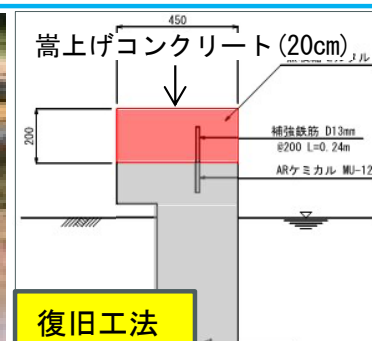
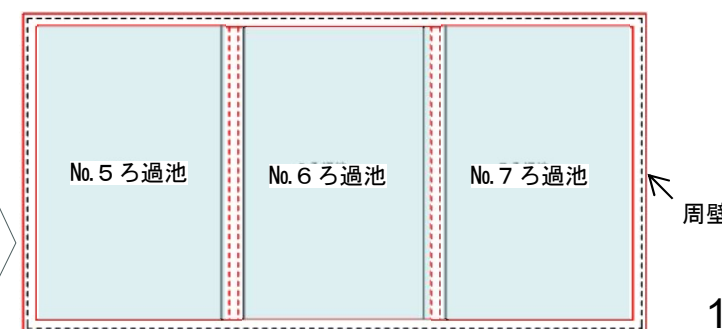
- ろ過砂の被災の判定については、被災後にろ材を洗浄した後、日本水道協会規格「水道用濾材」（JWWA A103:2006）の試験項目、試験方法に準じて試験を実施し、過去の試験データと相互比較。
- 通常の洗浄ではろ過砂が回復できないと判断し、被災したろ層の部分的な入換えを災害復旧事業として採択。
- 注意事項**
  - 被災後のろ過砂の試験結果だけでは、災害により被災したものなのか維持管理の義務を怠ったことに基因して生じたものなのか判別できないため、被災前の試験データと見比べて値の上昇、異常値を検出するなど、客観的に被災の事実を示す必要があり、日頃の維持管理が大事。
  - 試験と目視（変色）の結果から、不純物が達している深さまでの被災部分を災害復旧事業の対象とした。ろ層全層（被災のない部分）を取り替えられるものではないことに注意。
- 浸水水位までの防水処置については、防水壁と周壁の嵩上げを比較検討した結果、後者の方が経済性、維持管理性に優れるため、これを採択。
- 注意事項**
  - 浸水水位までの防水処置をするためには、越水、越波による浸水の痕跡（枯草、ゴミ等）を示した写真、動画などが必要。

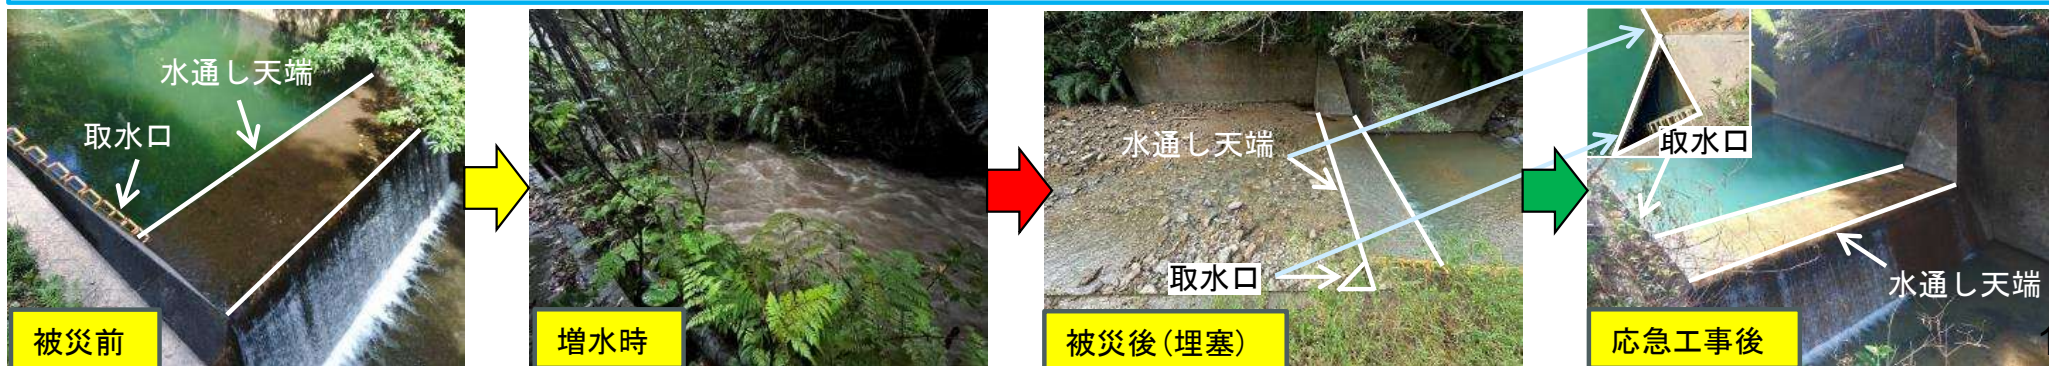
| 被災状況 | 取水堰の埋そく |

- 取水堰の埋そく土砂の除去は、従前の効用（取水量）を回復するものであり、取水口から上流側の水道施設の範囲もしくは取水量を確保できる断面を災害復旧事業の対象として採択。
- 注意事項
  - ・ 水道施設の埋そくは下水道の排水施設の埋そくに準じており、埋そく土砂の断面積が管渠等の断面積の3割に満たないものは「維持工事とみるべきもの」いわゆる「のみ災」に該当し適用除外。
  - ・ 査定時の計上は、自然流下量を見込んで7割の量を計上。
  - ・ 被災の事実の確認として、被災後に取水量が減少している資料（水量データ、被災の状況写真等）が必要。
  - ・ 災害復旧事業の対象はあくまでも水道施設の範囲になり、その範囲を超えて他の施設（本事例では河川施設）の埋そく土砂を除去できるものではないことに注意。

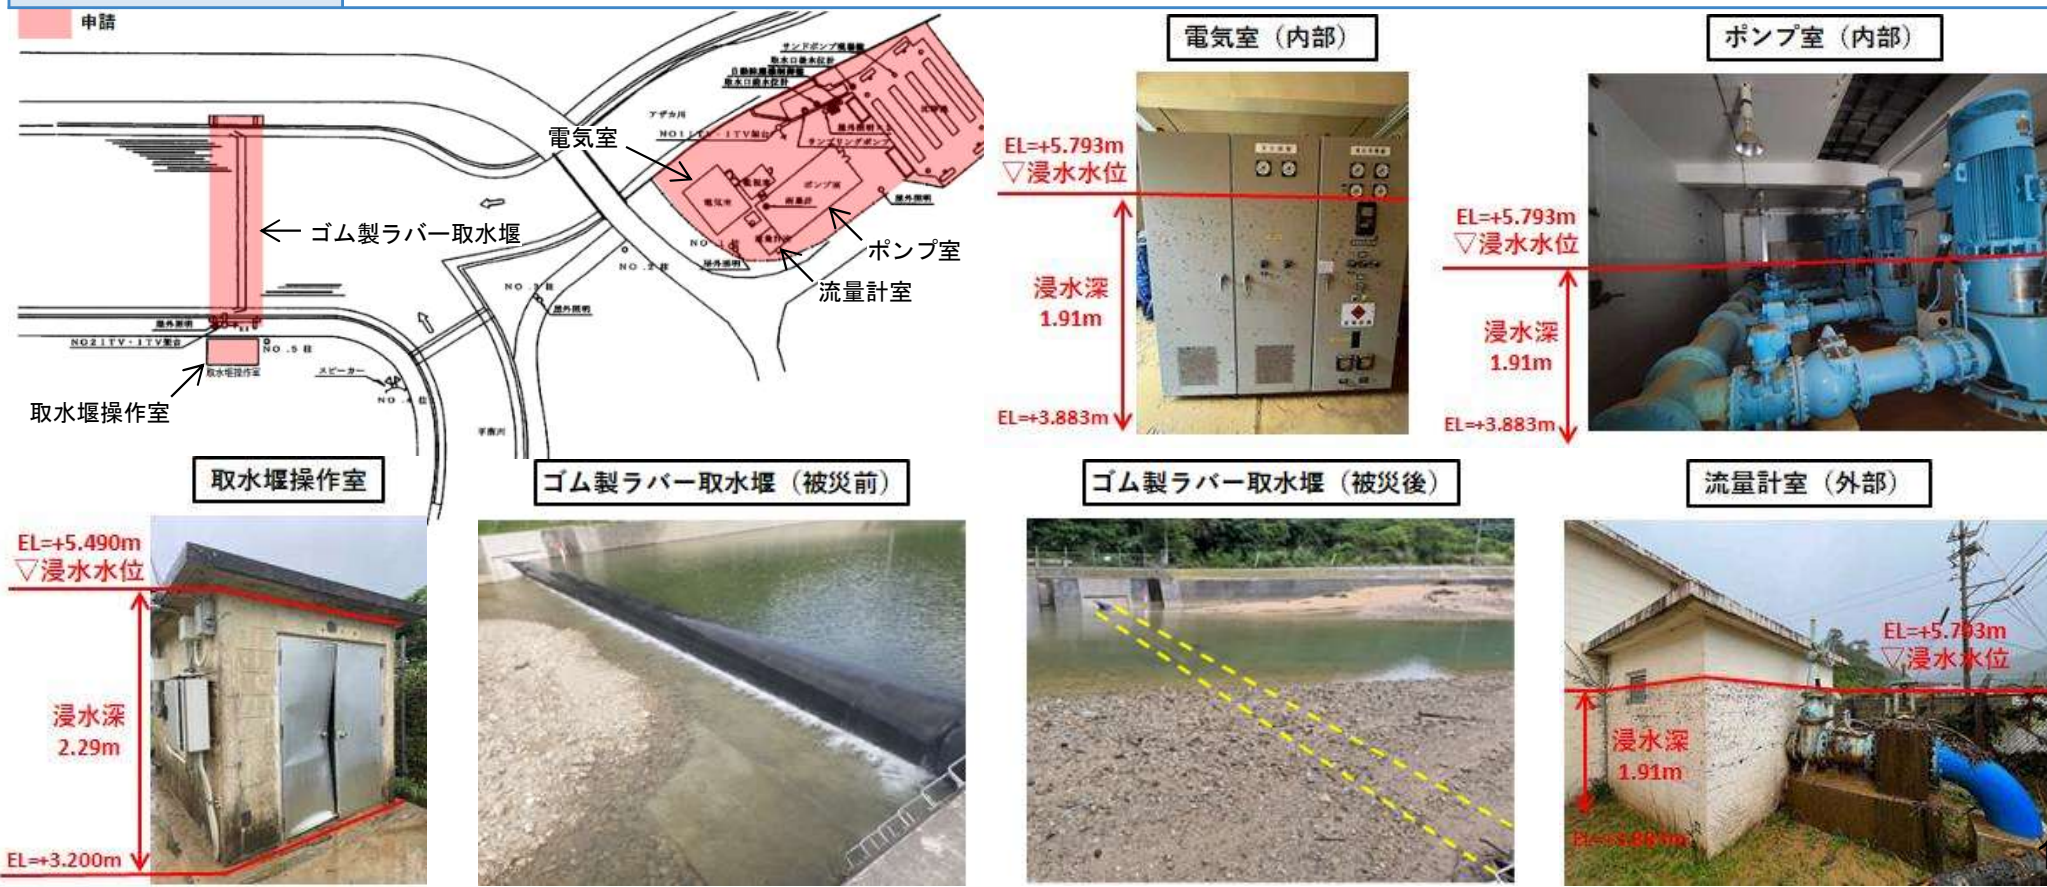
| 被災状況 | 越水による機械・電気・計装設備の浸水被害、取水口とゴム製ラバー取水堰の埋そく | |

一般的に、電気部品・電動機等は乾燥させると電気絶縁性が一時的に回復することがありますが、細かい粒子等が機器内部や配線内部に入り込んでおり、電気絶縁性の低下により動作不良を起こすため、取り換えが必要になります。

また、回転部においても錆の発生や粒子の混入が考えられ、現状のまま使用すると故障や性能低下を引き起こします。

- 建屋内にある取水施設の機械設備（取水ポンプ4台ほか）、電気設備（高圧受電盤1台ほか）が浸水して故障し原水の供給が途絶。第三者機関（本事例では一般財団法人日本品質保証機構）による調査の結果、機器類の取替えが必要との結果に至り、その原形復旧（位置の変更あり、要綱第3・2・イ）を採択。
- 取水口とゴム製ラバー取水堰の埋そく土砂の除去は、従前の効用（取水量）を回復するものであり、取水口から上流側の水道施設の範囲もしくは取水量を確保できる断面、ゴム製ラバー取水堰の影響範囲を災害復旧事業の対象として採択。
- ゴム製ラバー取水堰は物理的に調査が不可能なため、不可視による未申請とした。
- **注意事項**
  - ・ 機械設備、電気設備等の浸水被害は、被災状況の目視確認が難しいため、第三者機関等の被災証明を添付。
  - ・ 災害復旧事業の対象はあくまでも水道施設の範囲になり、その範囲を超えて他の施設（本事例では河川施設）の埋そく土砂を除去できるものではないことに注意。
- 浸水水位までの防水処置については、総合的、多角的に比較検討（①機械・電気設備自体の防水、②機械・電気設備のかさ上げ、③既存建屋の耐水化、④止水壁の新設、⑤建屋の新築・耐水化）。その結果、物理的に可能かつ経済的に有利な⑤を見込工法とした。
- ただし、機械・電気設備、建屋（耐水化のための構造計算、建築確認申請、河川・道路管理者、電気・通信事業者等との協議に伴う位置、形状・寸法、材質、仮設工の詳細）について更に検討を要するため、「その他の場合で特にその設計を協議する必要があると認める場合」の理由に当たるものとして、協議設計（方針第15・1・（四））を付して採択。
- 当該調査、測量又は試験に要する費用を測量及び試験費に計上。

上記の理由から、被害を受けた機器については取り換えが必要になります。
