## (参考資料)関連資料

# 参考：点検図、オルソ画像の種別・概要

# 参考: RiMaDISの記録毎の評価例

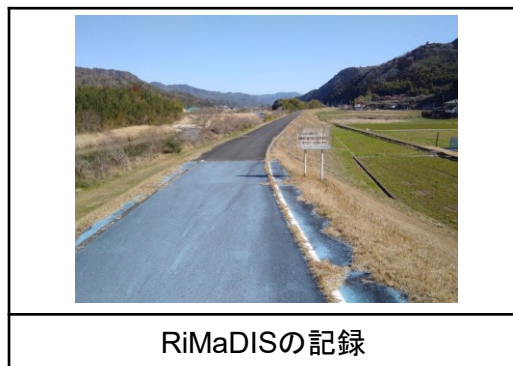
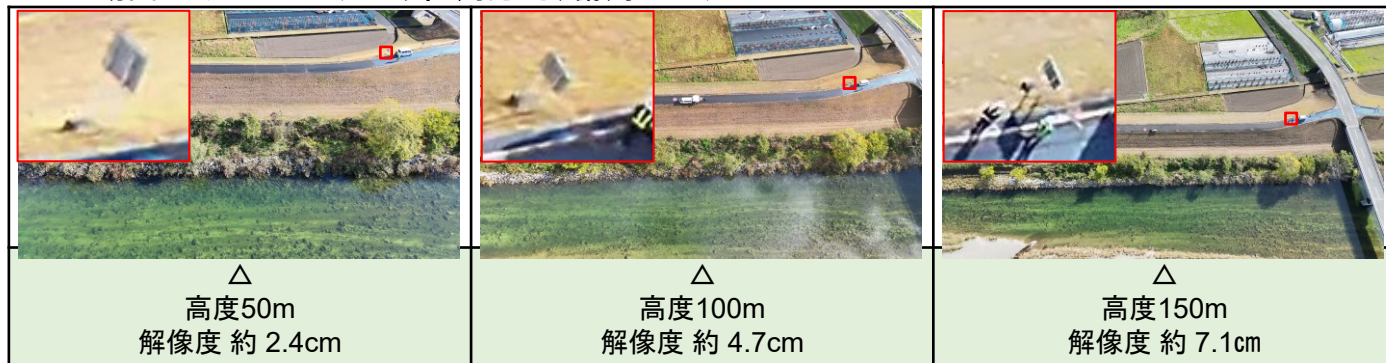
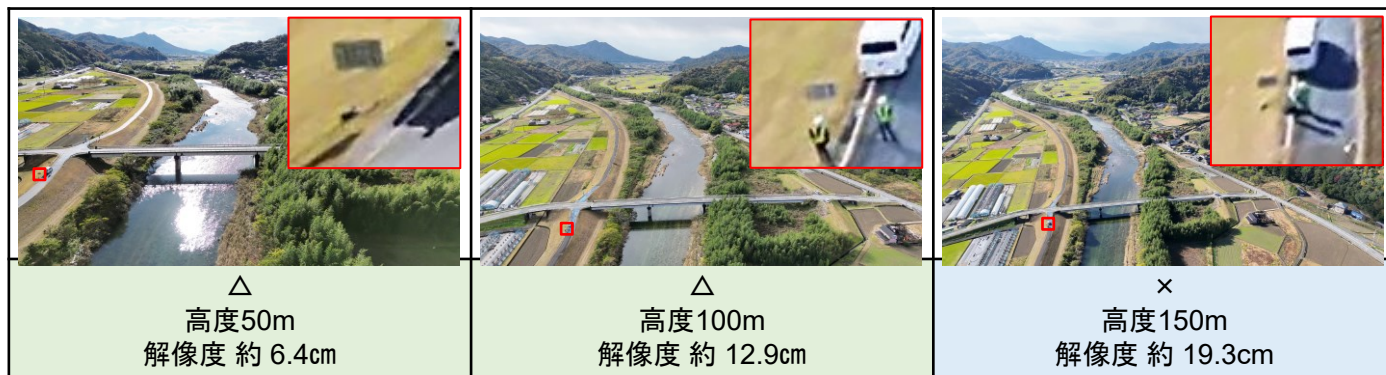
| 河川名 | 距離標 | 大項目 | 中項目 | 小項目 | 細項目 | 異常有無 | 重要情報 | 要監視 | 対策状況 |
|---|---|---|---|---|---|---|---|---|---|
| 通行止看板「車両通行止」文字の一部色褪せ、支柱の錆びを確認した。支柱本体の異常はない。 | | | | | | | | | |

看板について、設置の確認はできるが文字や錆を確認することが困難である。

→付属施設の状況について、看板や距離標など物の存在は対象物が小さいため、状態把握をすることは困難である。

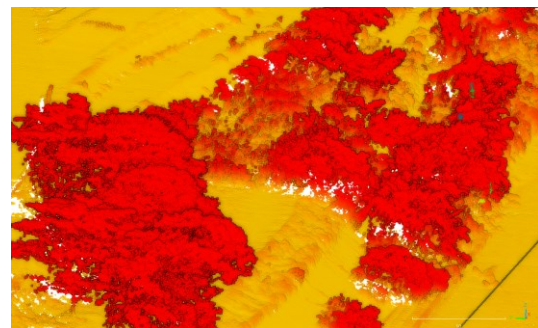
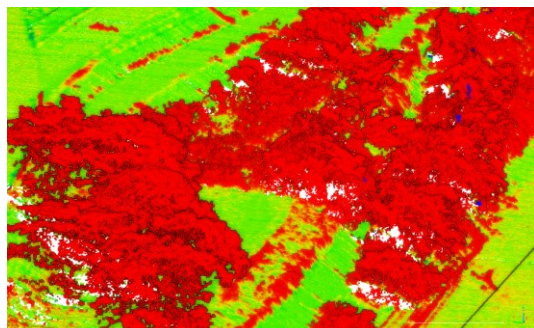
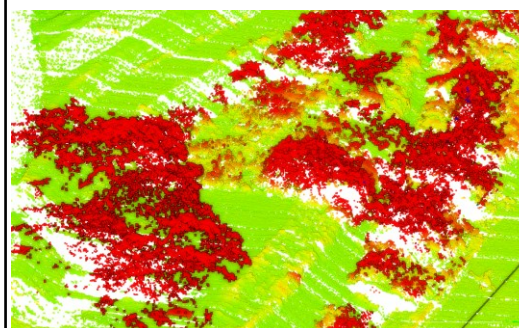
小型近赤外線レーザ (DSM-DEMで作成した差分 赤色点群が樹木群)

○  
高度50m(81点/㎡)

○  
高度100m(40点/㎡)

△  
高度150m(27点/㎡)

- 高度100m・50mでは、樹高や繁茂状況の確認が可能。
- 高度150mでは、樹高は確認できるが、点密度が少なく、繁茂状況の確認は困難。

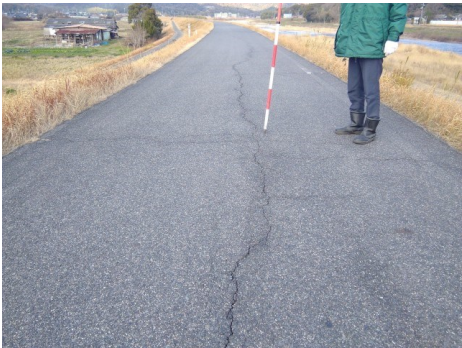
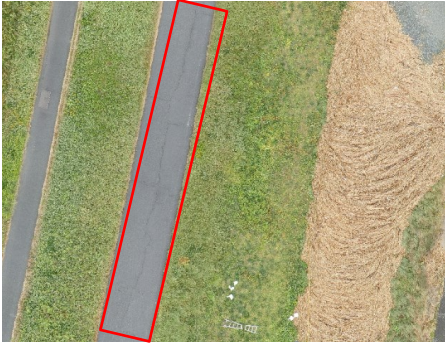
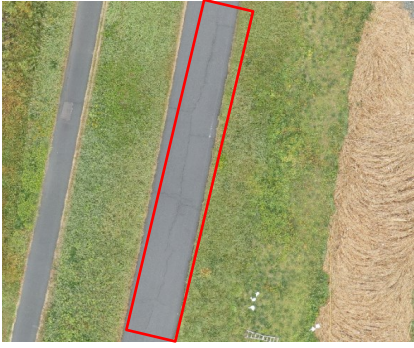
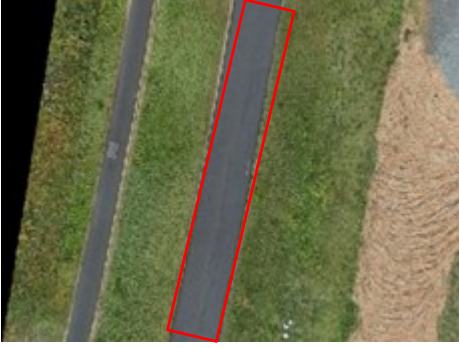
舗装クラックR4年1月18日変化なし。R4年9月8日変化なし。R4年11月9日変化なし。天端舗装に亀裂を確認。状況に変化はなく、対策が実施されていないためb評価とする。R5年10月5日変化なし。R6年1月29日変化なし。

| 地上からの写真 | 高解像度デジタルカメラによる垂直写真 | | |
|---|---|---|---|
| RiMaDISから | ○<br>解像度 1.0cm | △<br>解像度 2.0cm | △<br>解像度 3.0cm |

● いずれの解像度でも亀裂の存在を確認できたが、解像度2.0cm以上になるとひび割れがつぶれてしまうことが多かった。

→進行性などを把握するためには解像度1.0cmで撮影することが望ましい。

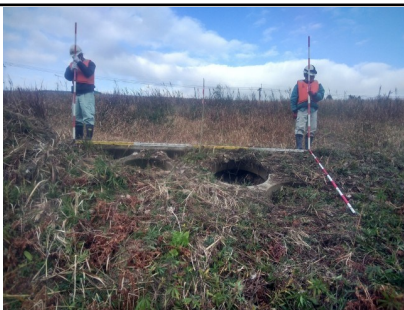
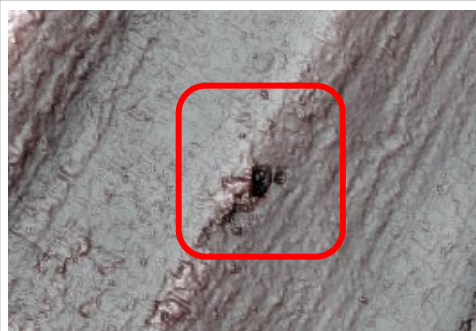
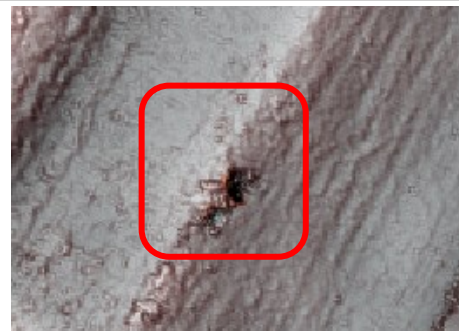
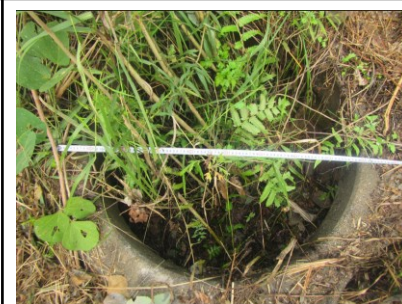
土砂流出により法枠工が表面に露出し、間詰め土砂が陥没している。周辺、上段部は湿潤化している。前年度点検より進行している為、目印の設置、軽微な補修が必要と思われる。

△  
地形強調図(解像度5cm、400点/m<sup>2</sup>)

△  
地形強調図(解像度7cm、200点/m<sup>2</sup>)

陥没を把握することができた。  
点群密度が高い方がより陥没の形状を詳細に確認することができた。  
→点群を使って深さを確認することができるが、必ず最深部にレーザが届くとは限らないため、参考程度にする必要がある。また、草本が繁茂している場合、レーザが変状を捉えられる確率が低くなるため、除草直後にレーザ計測を実施することが望ましい。

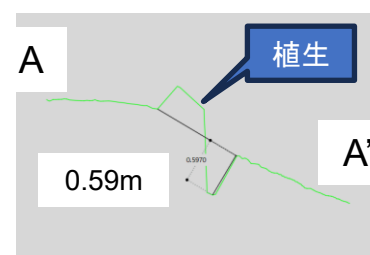
横断面図(400点/m<sup>2</sup>)

RiMaDISの記録では深さが0.9mとなっていたが、上記画像のように陥没部分に植物が繁茂していた。そのため、植物にレーザが当たってしまい、最深部まで届かなかったことが考えられる。

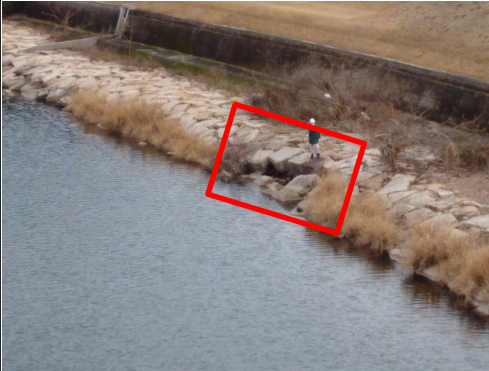
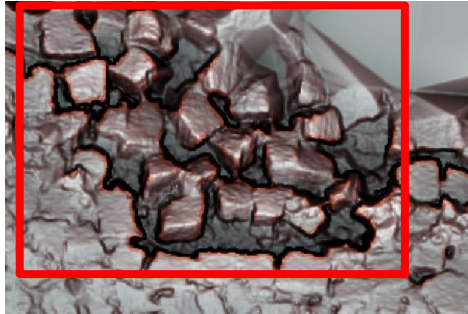
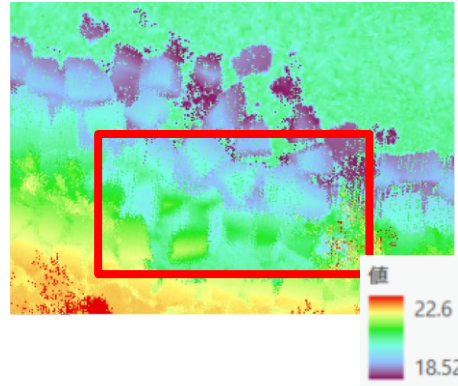
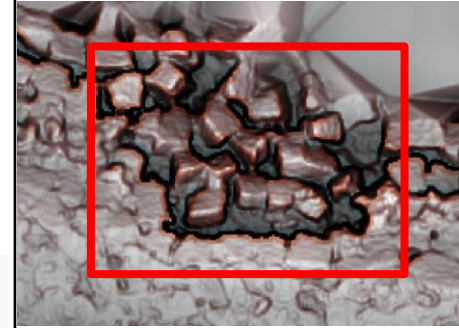
| 河川名 | 距離標 | 点検項目 | 点検箇所 | 点検事項 | 程度判定 | 長さ、延長<br>(m) | 幅、開き(m) | 深さ、高さ<br>(m) | 対策状況 |
|---|---|---|---|---|---|---|---|---|---|
| b相当: 状況変わらず。 R6年1月17日変化なし | | | | | | | | | |

| 地上からの写真 | グリーンレーザ | | |
|---|---|---|---|
| RiMaDISから | ○<br>地形強調図<br>(解像度5cm、400点/m <sup>2</sup> ) | ○<br>標高段彩図<br>(解像度5cm、400点/m <sup>2</sup> ) | ○<br>地形強調図<br>(解像度7cm、200点/m <sup>2</sup> ) |

- 水中部の中の状態まで含めて、変状を把握することができた。
- 点群密度による違いは見られなかった。

→グリーンレーザは水中部まで計測することができるので、陸上からの目視確認では確認することが難しい水中の状態まで把握することができる。  
また、面的にデータを取得できているため変状の進行性を確認するには、断面図など部分的に確認を行うのではなく、2時期の差分結果より確認する方が望ましい。

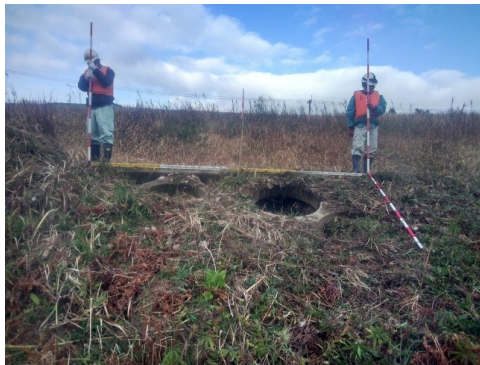
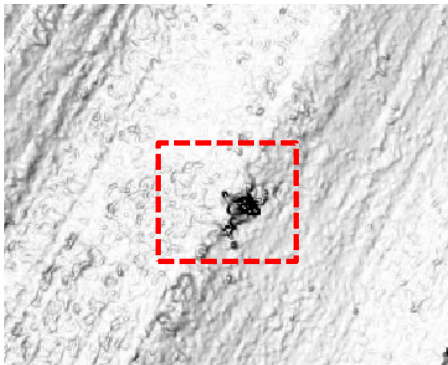
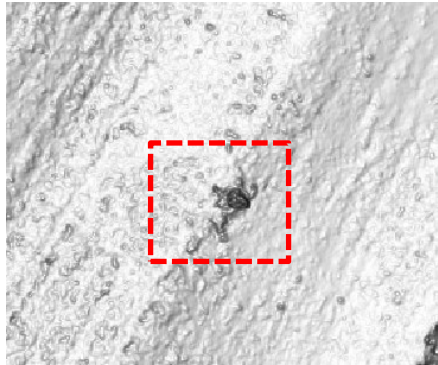
令和5年度点検 土砂流出により法枠工が表面に露出し、間詰め土砂が陥没している。周辺、上段部は湿潤化している。前年度点検より進行している為、目印の設置、軽微な補修が必要と思われる。

| 地上からの写真 | オブリークカメラ | |
|---|---|---|
| RiMaDISから | △<br>地形強調図<br>(解像度0.5cmで撮影した写真より作成) | △<br>地形強調図<br>(解像度1.0cmで撮影した写真より作成) |

● いずれの解像度であっても陥没の存在の確認ができた。

→ 上記画像の試験エリアが除草直後であったため、検出できたと考えられる。オブリークカメラによる点群データは被写体が対象となるため、植生が繁茂している場合は地表を捉えることができず、検出できない可能性が高い。そのため、計測時期としては除草直後が望ましいと考える。
