実証試験の総括

令和7年12月22日

1.河川巡視項目毎の評価結果

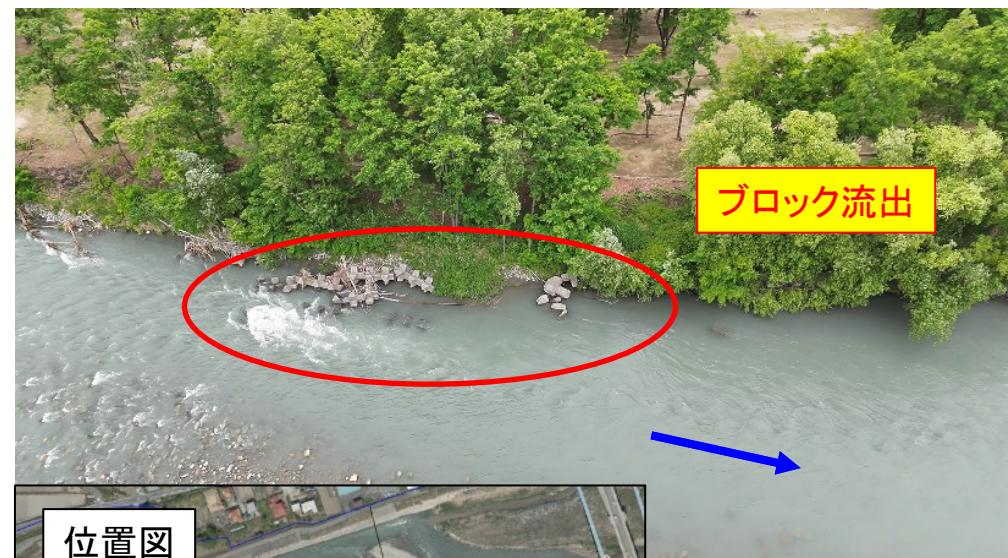
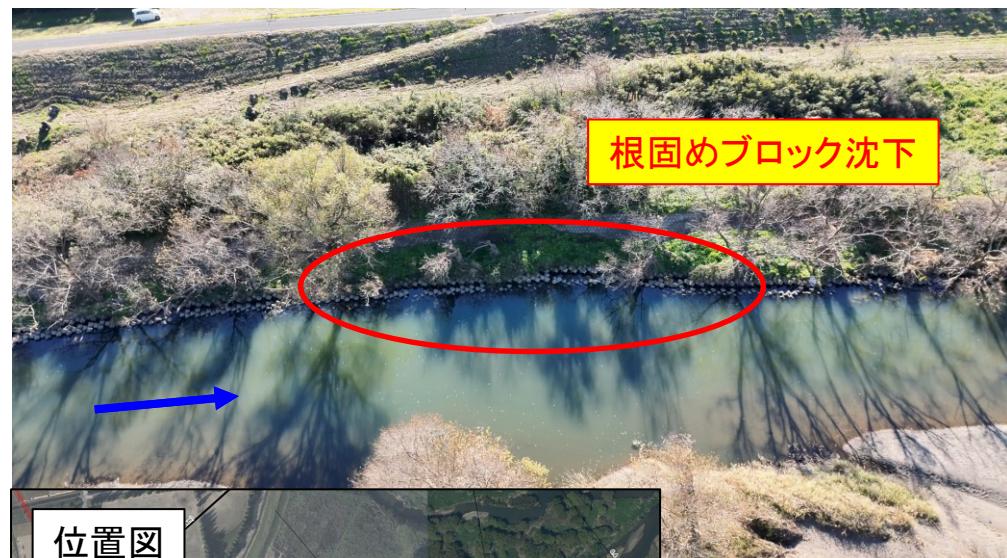
①河岸際の目視困難箇所

樹木等により近接が困難な河岸際の事象等、これまでの地上からの巡視で確認が困難であった事象の把握が可能となる。(新たな事象の発見)

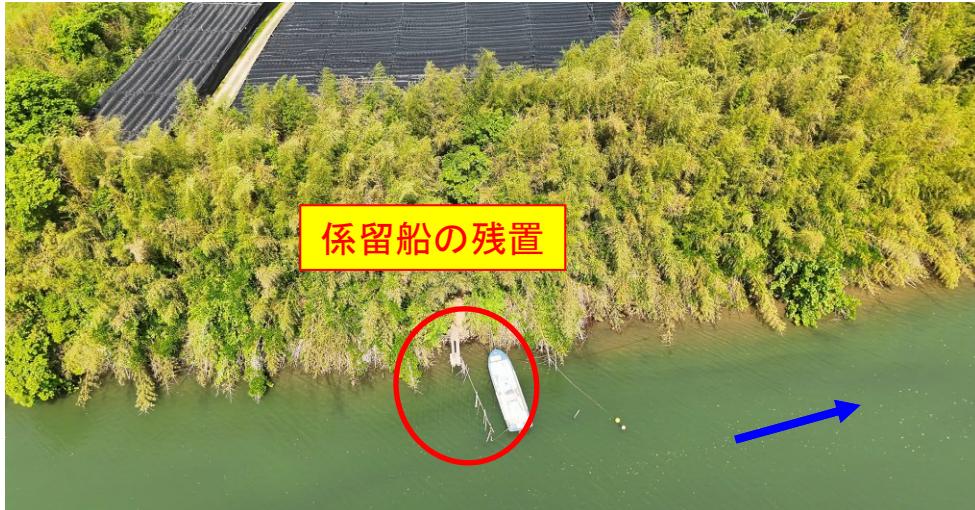
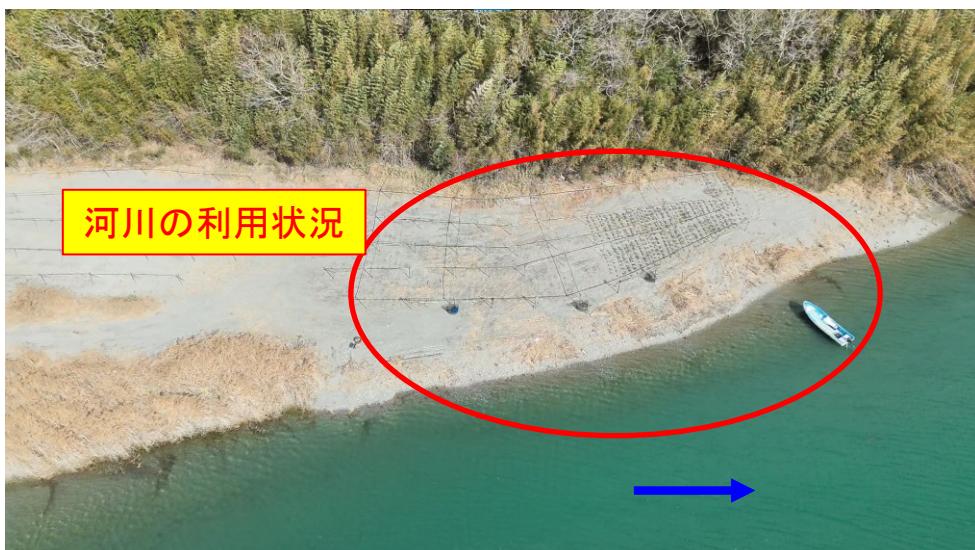
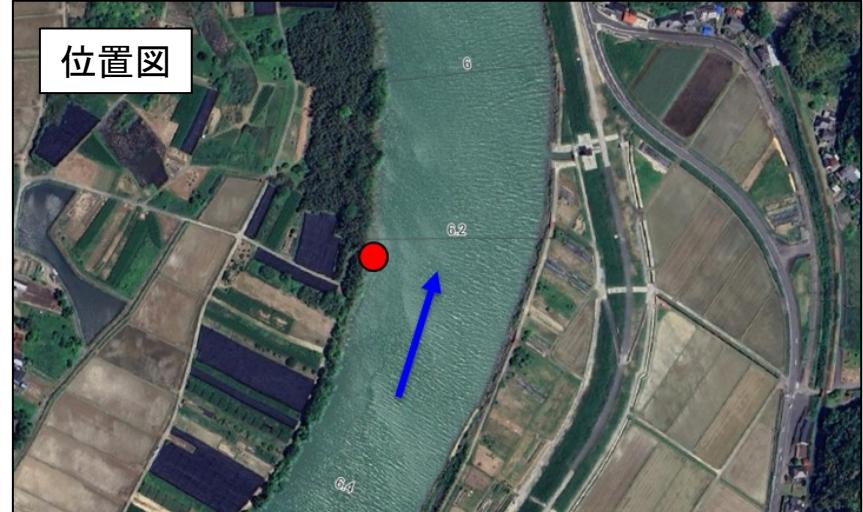
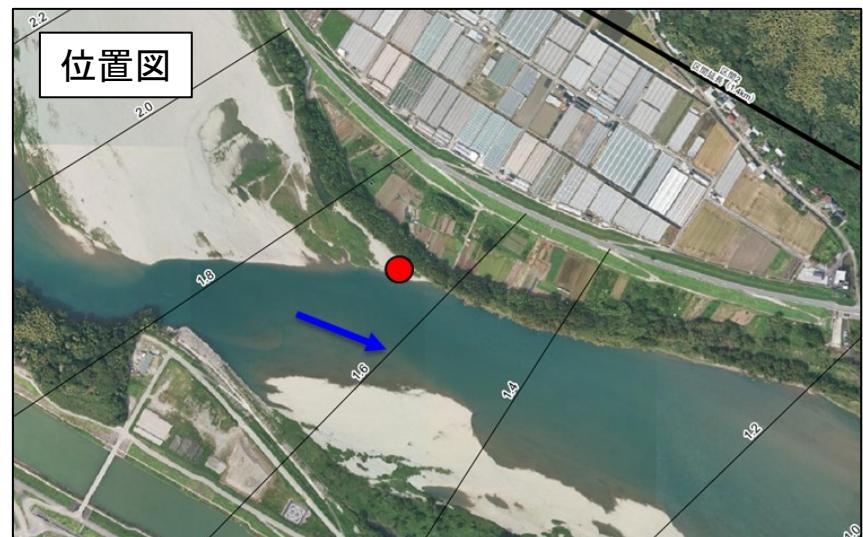
河川管理施設以外の事象に対しても、係留船の状況や河川の利用状況等、これまで船舶を用いた河川巡視で確認していたような事象や見落としが生じやすい位置での事象も効率的に把握することができる。(新たな事象の発見、発見時間の短縮)

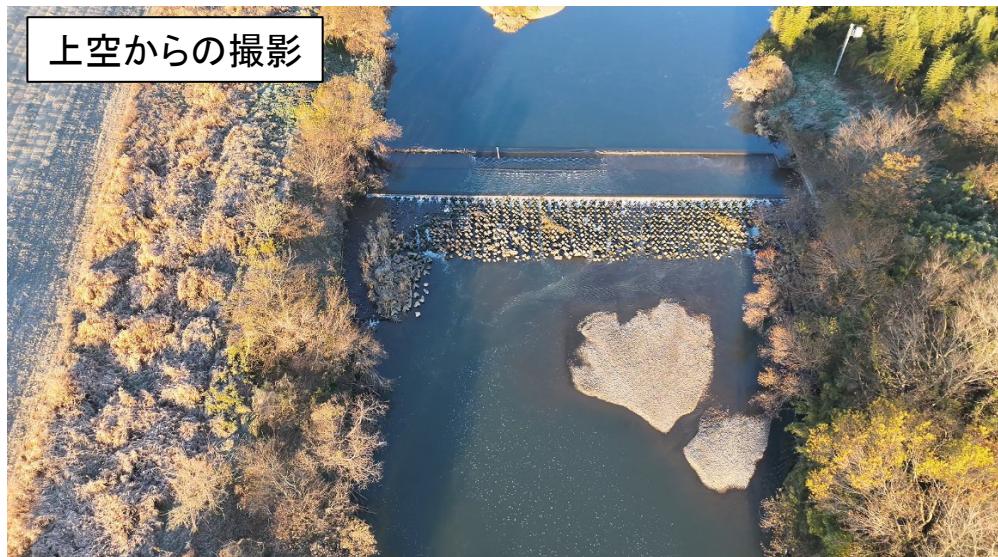
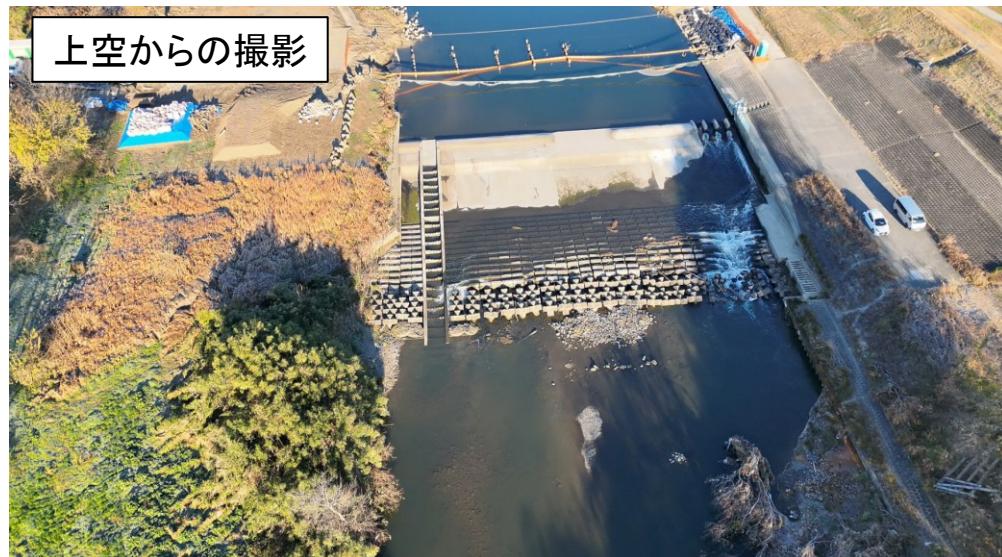
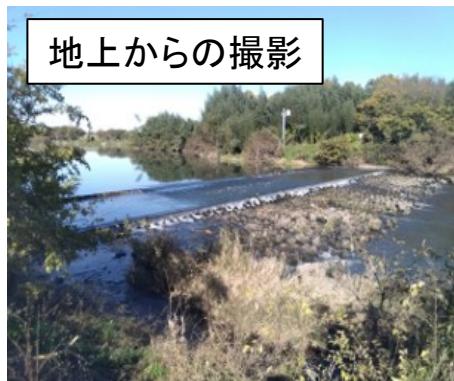
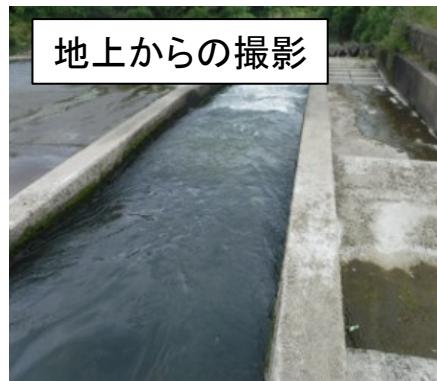
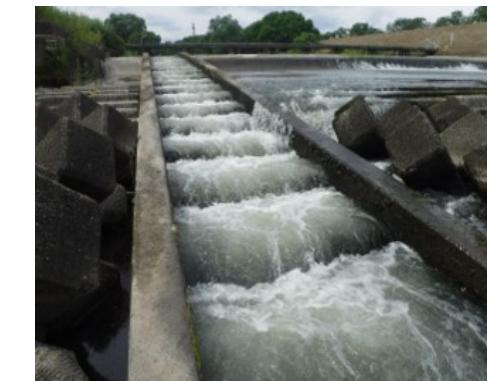
②堰・床止め等

地上からでは全体的な状況の把握に時間がかかっていた堰・床止め等の横断構造物についても、全体の状況把握が容易となる。(確認時間の短縮)

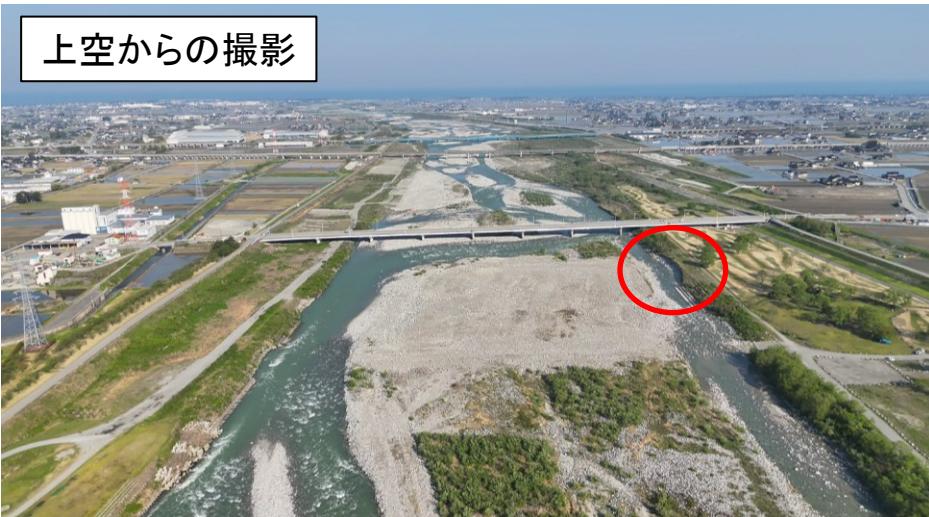
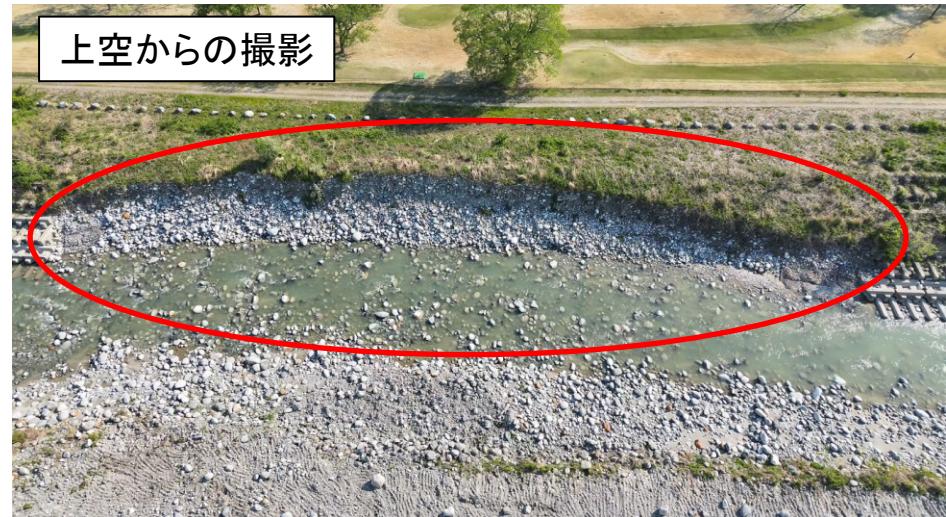
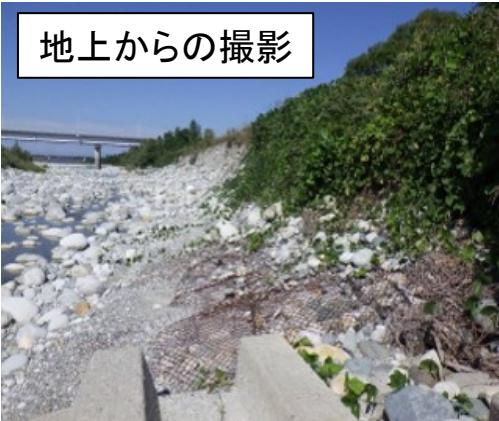
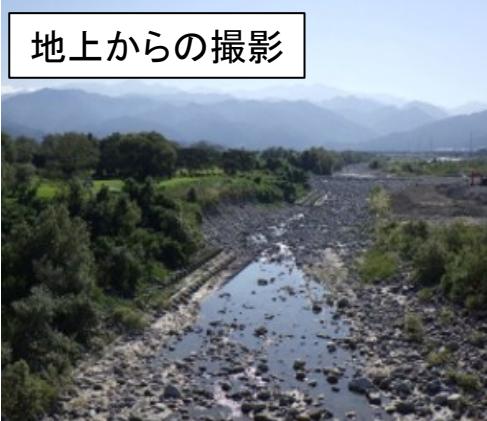
③河岸侵食

これまでの河川巡視では地上からのアングルのみでの状態把握であった河道の状況把握について、全体の状況把握や経年変化の比較が容易となる。(発見時間の短縮)

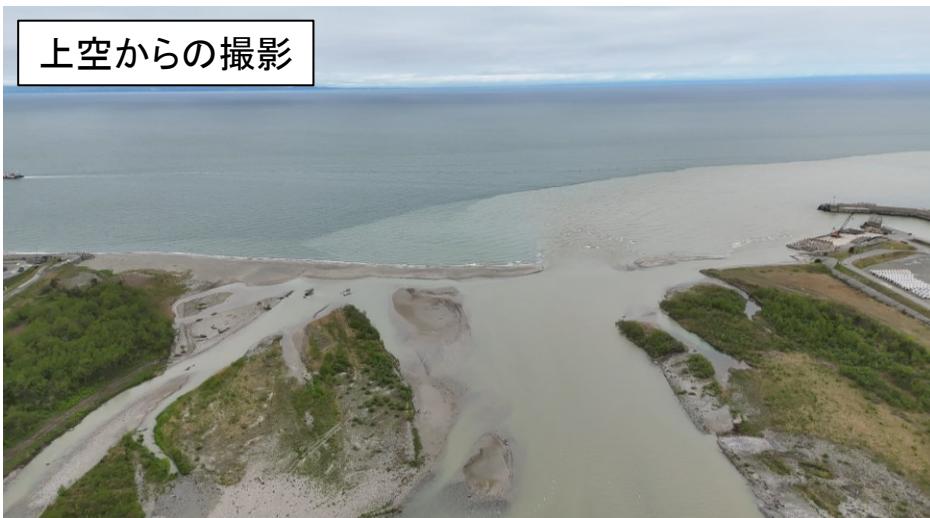
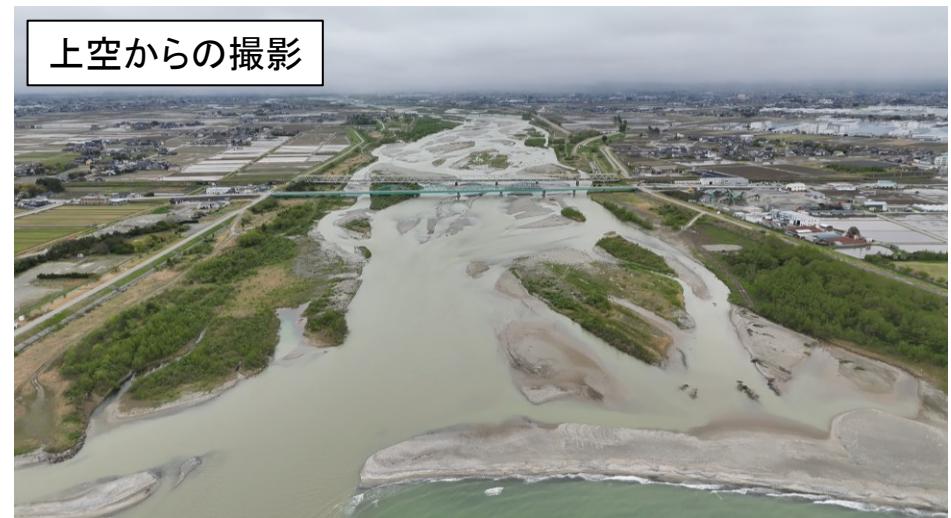
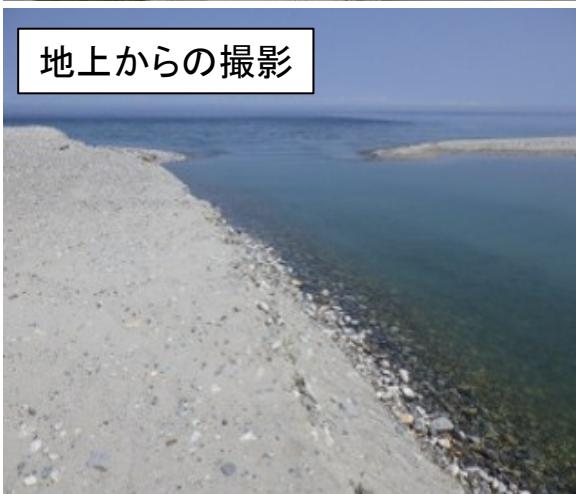
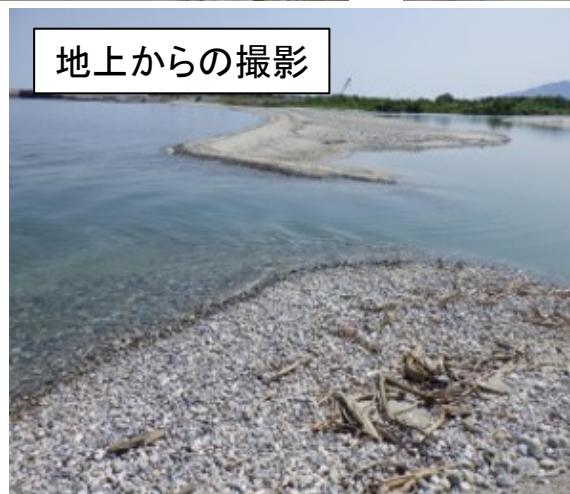
④河口閉塞

河口閉塞や砂州の堆積状況に対しても、砂州等の発達状況や樹林化の状況等も合わせて定点から把握・モニタリングすることができ、詳細調査や対策の実施判断の基礎資料としても有効となる。(概括的把握)

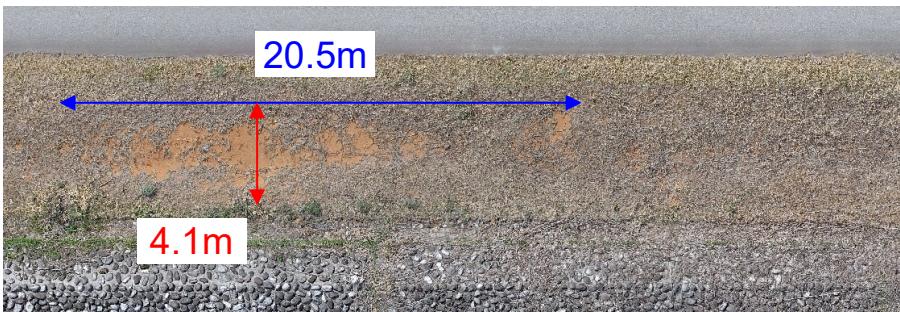
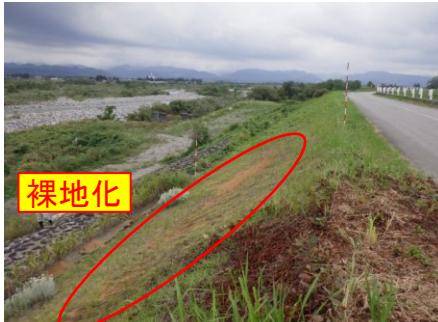
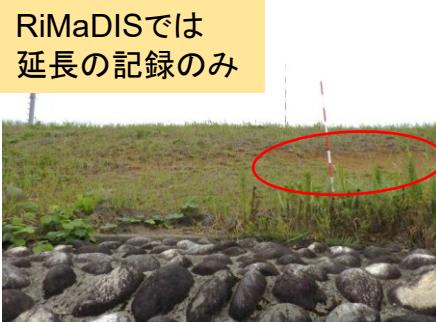
点検対象:植生異常(表土の異常)

オルソ画像を用いることで、地上からの目視点検では植生繁茂等によって発見や計測が困難な裸地・モグラ穴の範囲を一括で確認することができ、地上より正確な範囲で記録することができる。

裸地化

RiMaDISでは
延長の記録のみ

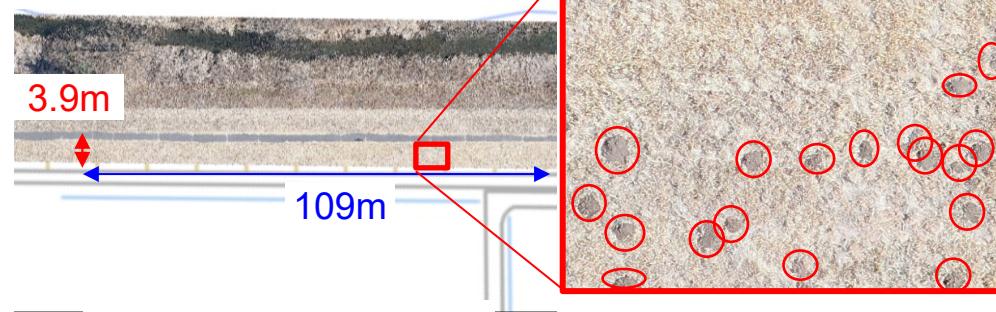
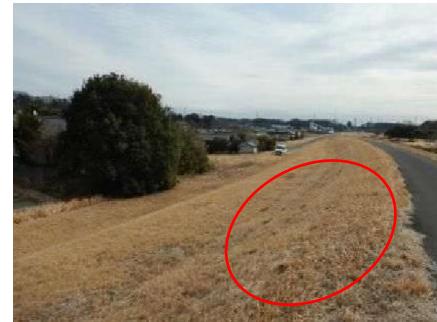
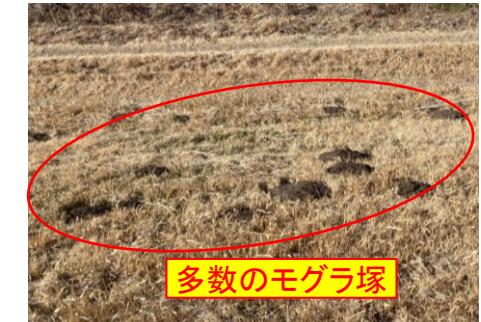
点検対象:モグラ等の小動物の穴

多数のモグラ塚

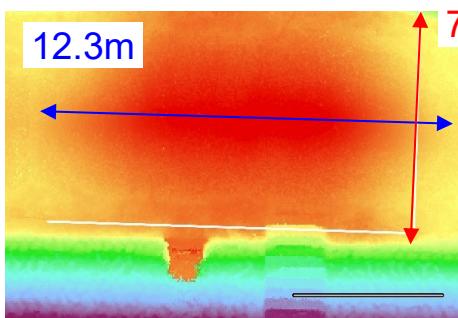
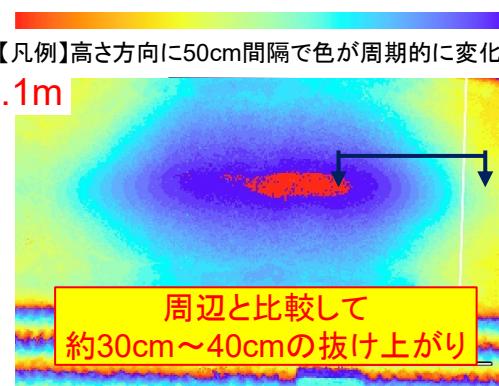
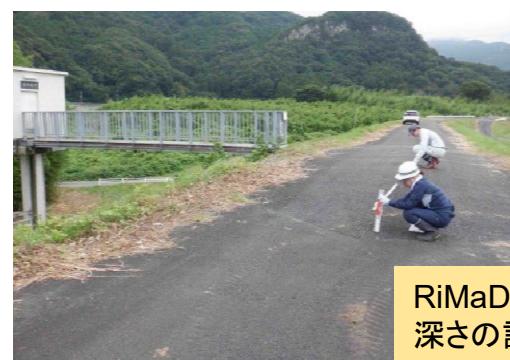
点検対象:沈下(抜け上がり)

近赤外線レーザを搭載したドローンを活用することで、地上で計測困難な沈下・抜け上がり範囲を定量的に評価することが可能になる。また、低草が繁茂している状態であっても、植生下にある法崩れを発見・評価することができるため、低草が繁茂して地上からは変状を確認できない時期においても一部の変状には有効である。

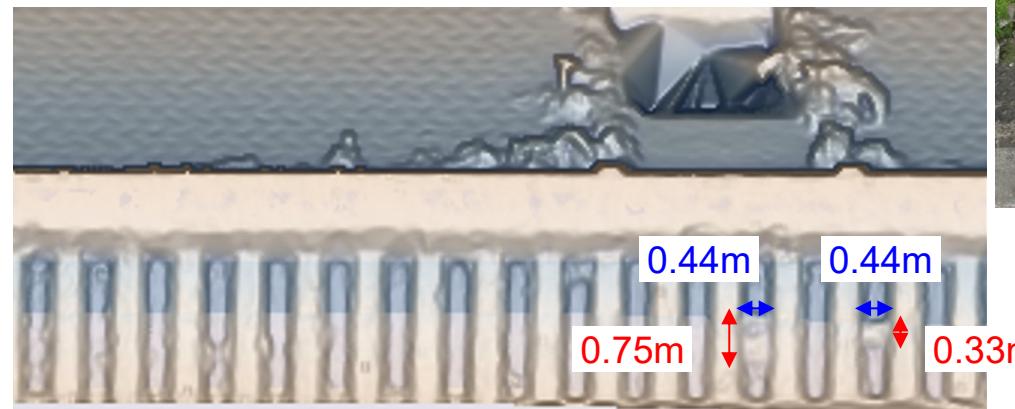
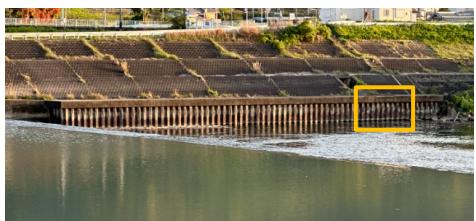
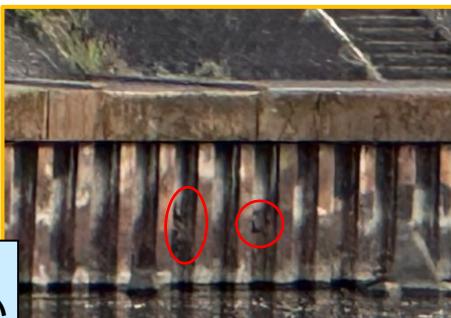
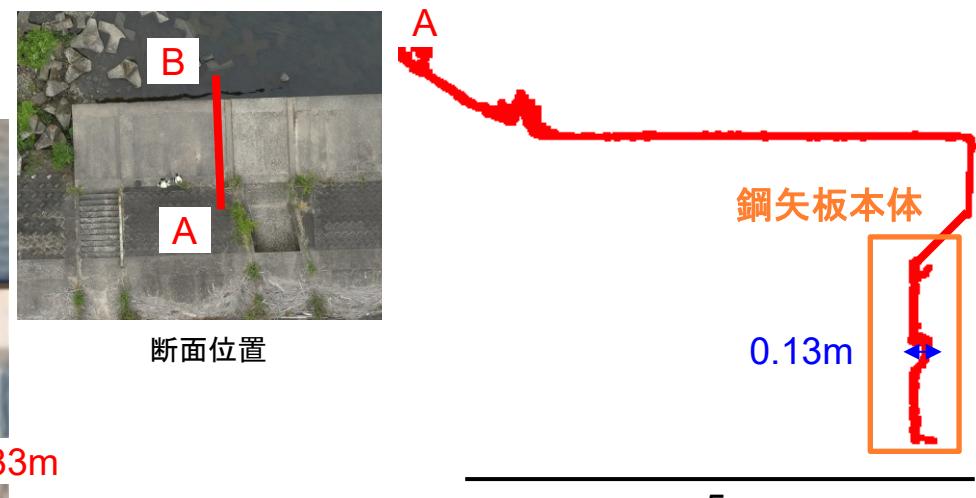
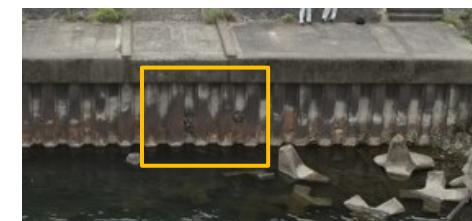
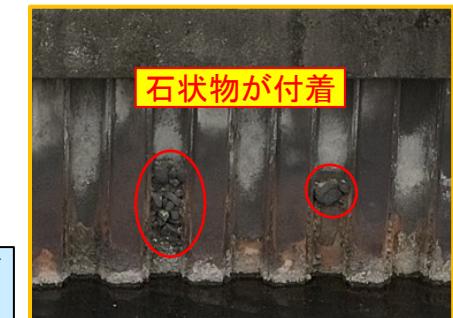
点検対象:鋼矢板の変形

オブリークカメラを使用することで、鋼矢板護岸のような直壁の変形状況を確認することができ、地上から確認困難な変状に対して、規模を定量的に記録することが可能となる。特に、船では接近できないような浅水域において、ドローンの活用は有効である。

地上からは対岸からしか
確認できず、変状を発見しにくい

斜め写真からでは、変形規模が
判断できない。

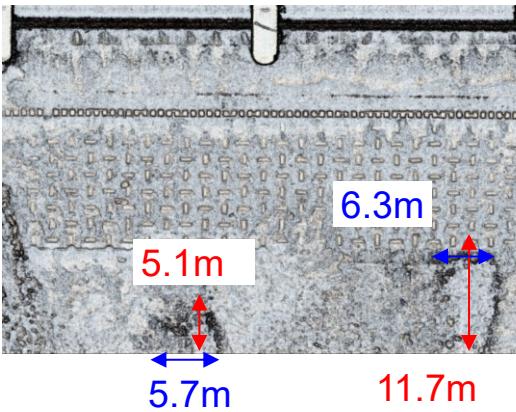
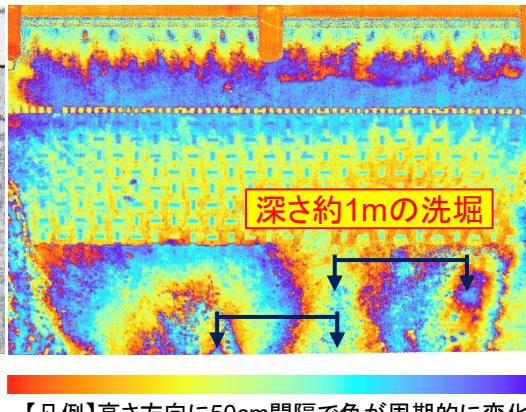
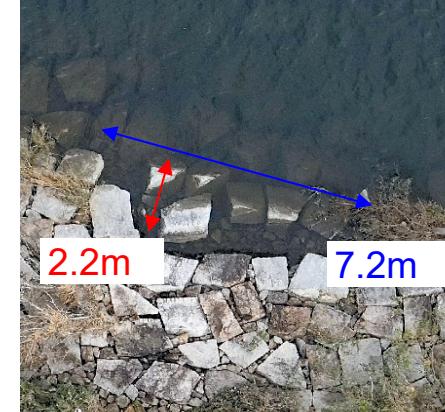
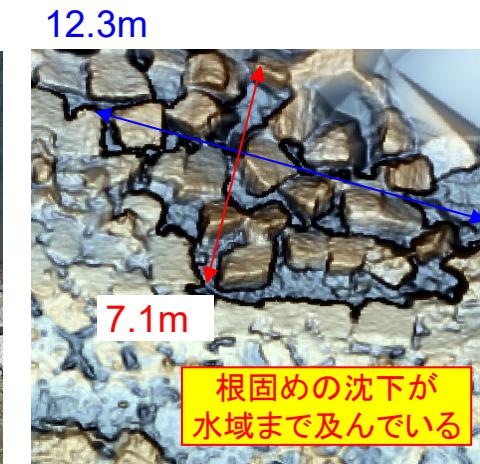
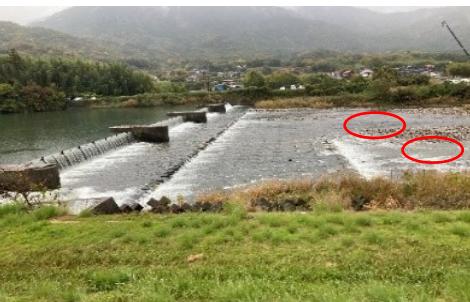
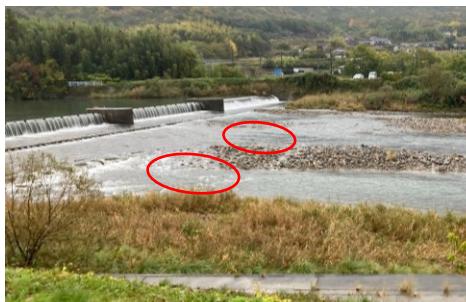
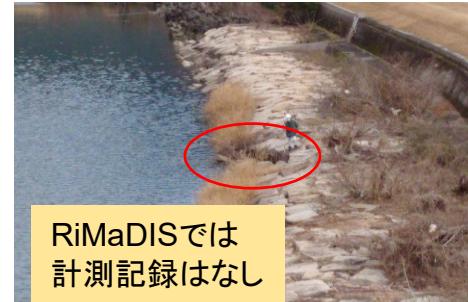
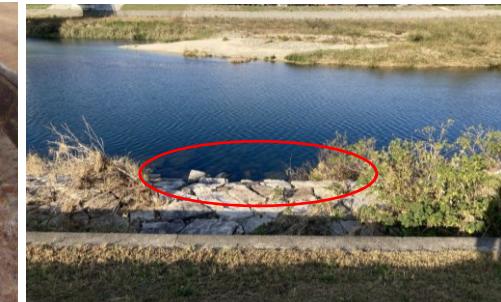
点検対象: 河道の深掘れ

河岸際や河道内では、地上からは評価困難だった洗堀の状況や河岸の侵食を定量的に記録することができる。グリーンレーザを搭載したドローンを活用することで、水域を含めた範囲の変状の進行性を評価することができなり、護岸や堰、河道の点検にも活用できる。
