# 実証試験①の実施報告

令和7年12月22日

# 1. 実証試験①の試験概要

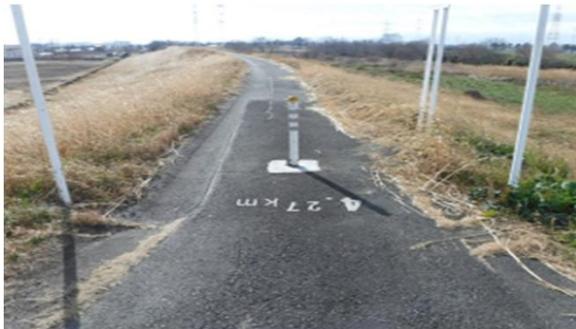
坂路頂部上流側、座屈、基礎部破損した制限柵は、占用者により補修された。

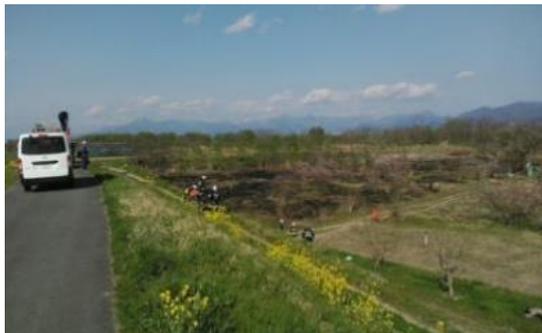
高水敷の野火発生後の状況

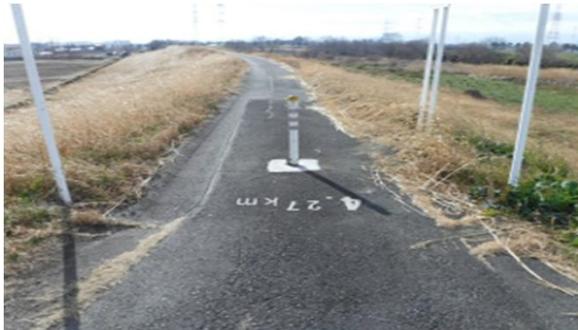
坂路頂部上流側、座屈、基礎部破損した制限柵は、占有者により補修された。

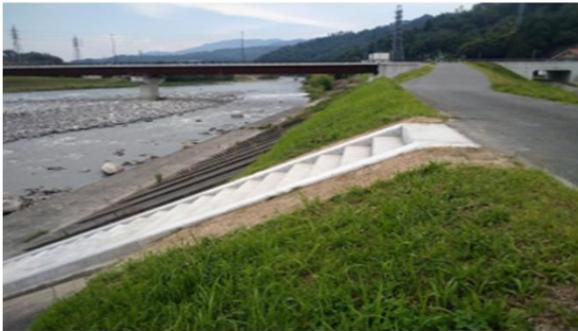
護岸階段上流側の土堤部(侵食)の補修済を確認。

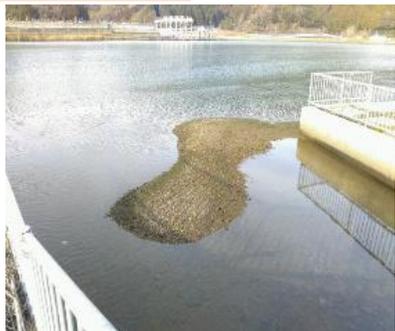
堤外側水路に若干の土砂体積

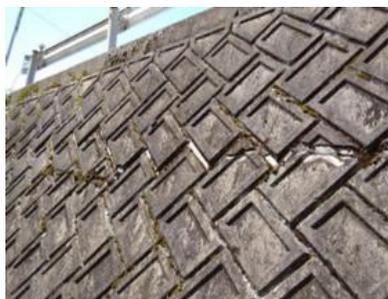
護岸のクラック、ブロック剥落を確認(幅30mm)

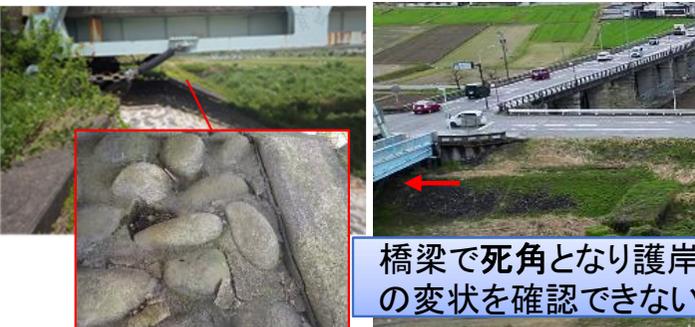
巡視項目における変状が確認できない要因種別例		
<p><b>1、障害物（構造物）</b></p> <p>例：項番26. 護岸・根固及び水制の状況                      ▶橋下の護岸の状況を確認（間詰コンクリートの剥離や隔壁のクラック）</p>

<p>橋梁で死角となり護岸の変状を確認できない</p>	<p><b>2、障害物（植生繁茂）</b></p> <p>例：項番18. ごみ等の投棄                      ▶川表法肩に土嚢袋</p>

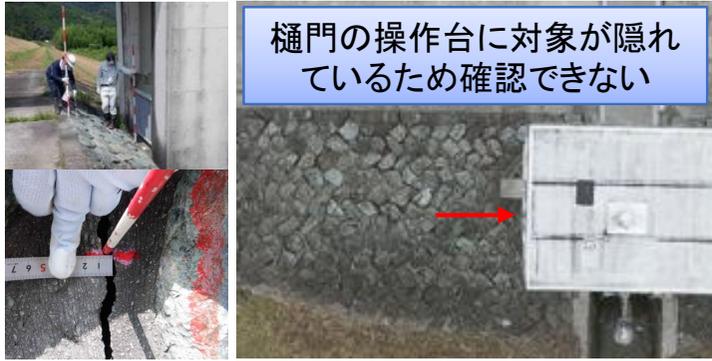
例：項番13. 護岸・被覆工の破損  
 ▷樋門の取付護岸にクラック

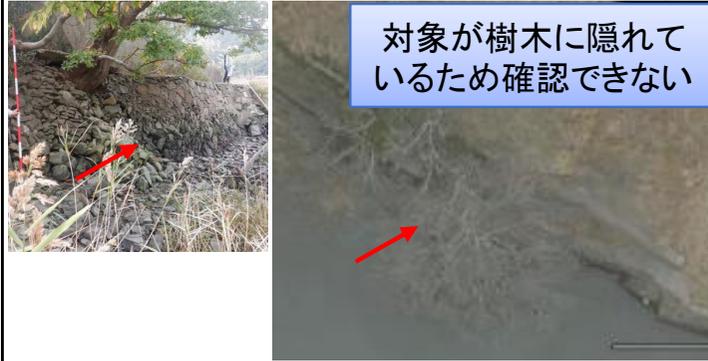
例：項番14. はらみ出し  
 ▷低水護岸の石積みに乱れ、石抜け、はらみ

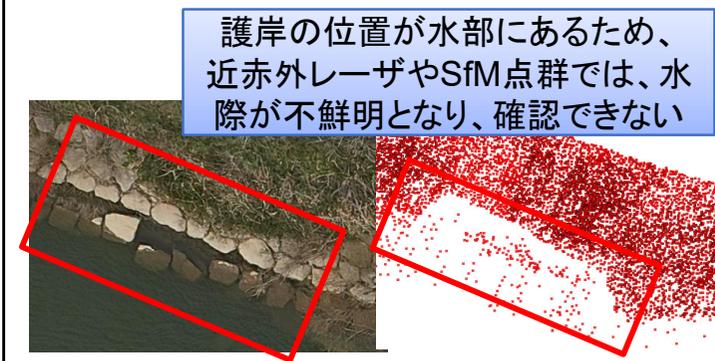
例：項番13. 護岸・被覆工の破損  
 ▷護岸の破損

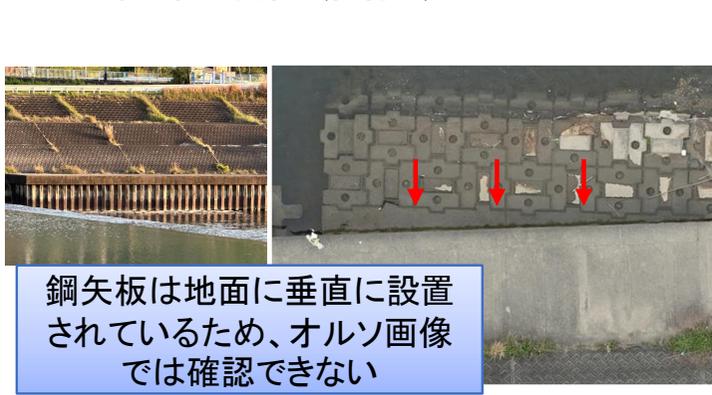
例：項番23. 笠コンクリートの変形、破損  
 ▷鋼矢板の変状（代替地）

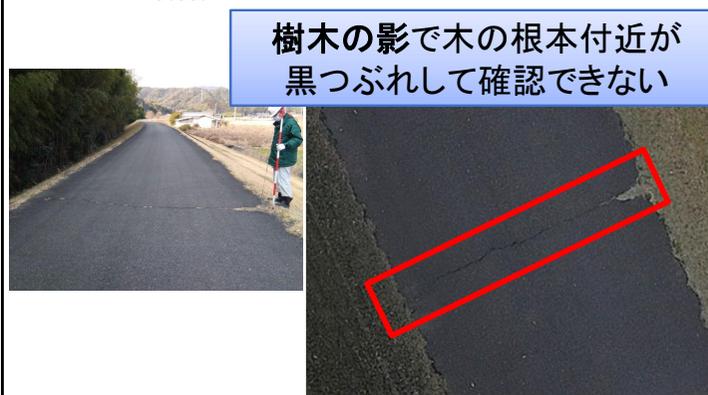
例：項番1. 護岸・被覆工の破損  
 ▷天端舗装にクラック

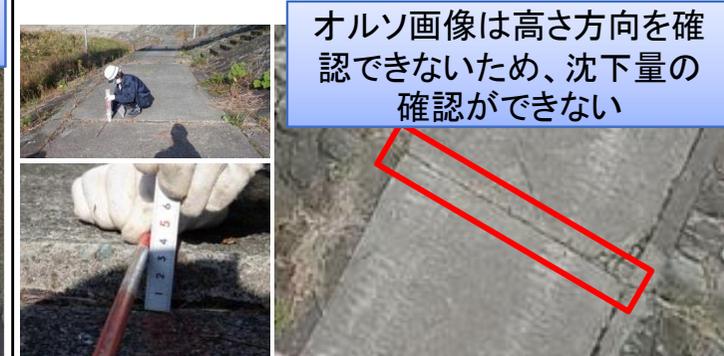
例：項番13. 護岸・被覆工の破損  
 ▷樋門の取付護岸平張りコンクリートに沈下および一部破損

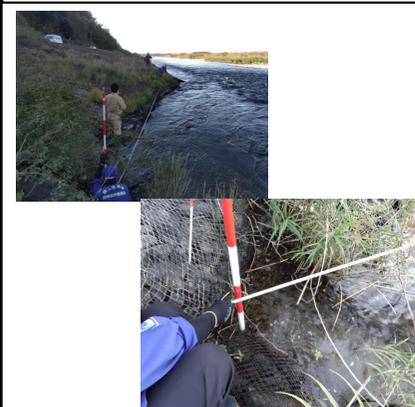
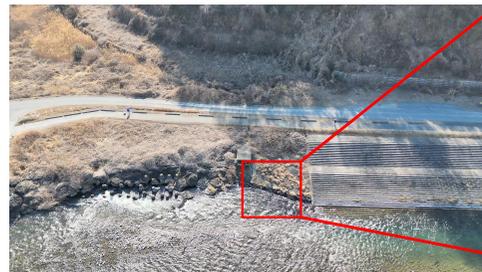
RiMaDISの記録  
カゴマット下部の劣化腐食

高解像度でもかごマット下部の劣化状況を確認できない例

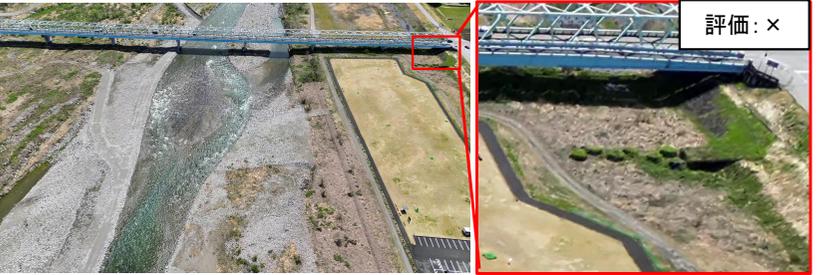
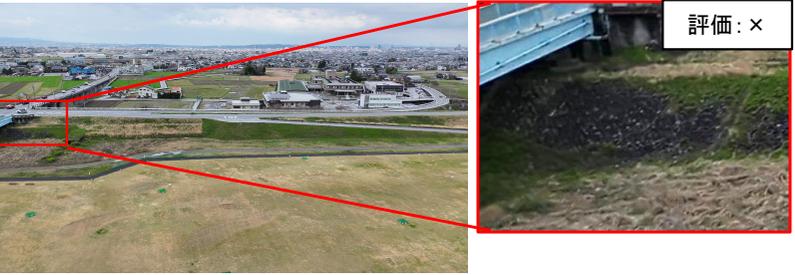
<p>RiMaDISの記録 橋桁下部で鋼材の腐食劣化</p>	<p>解像度 約 19.3cm</p>

<p>評価: ×</p>
<p>高解像度でも許可工作物である橋梁の劣化状況を確認できない例</p>

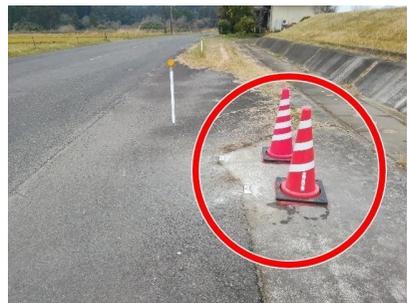
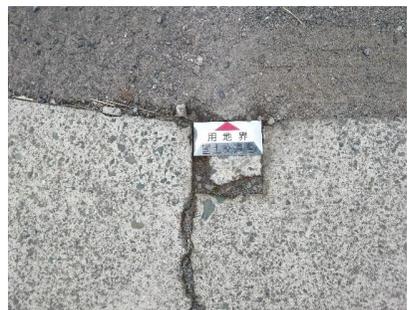
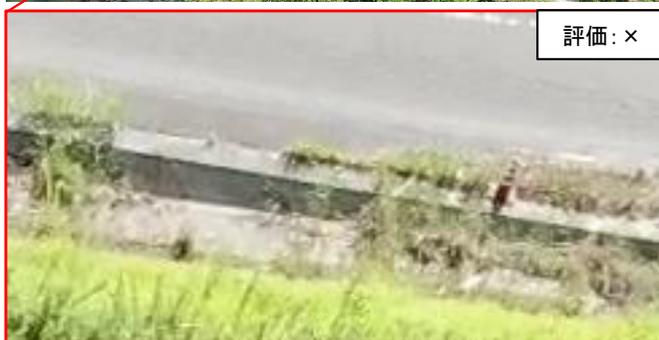
RiMaDISの記録  
川裏境界杭破損→境界標示  
板に交換

高解像度でも境界標示板は確認が困難である例

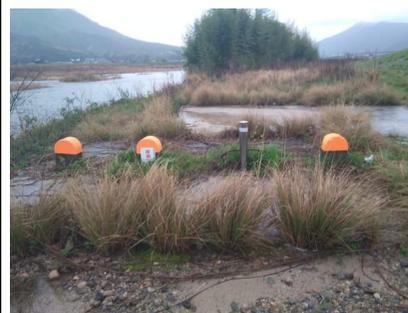
RiMaDISの記録  
車止め塗料の劣化及び支柱  
に鍵の設置が無いことを確認

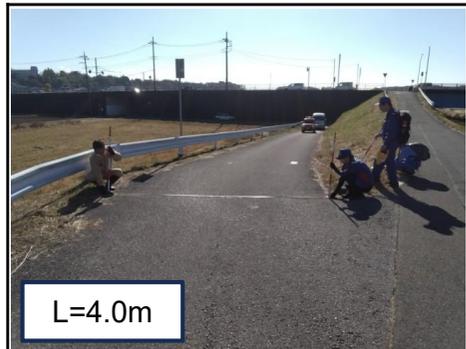
RiMaDISの記録(全景)

下図のように解像度毎に亀裂の明瞭さに違いがあることが分かる。亀裂の有無については解像度3.0cmであれば判断できるが、幅の計測は亀裂の境界が不明瞭のため困難である。下記の事例では、実測幅2.0cmの亀裂幅を計測可能な解像度は2.0cmであった。

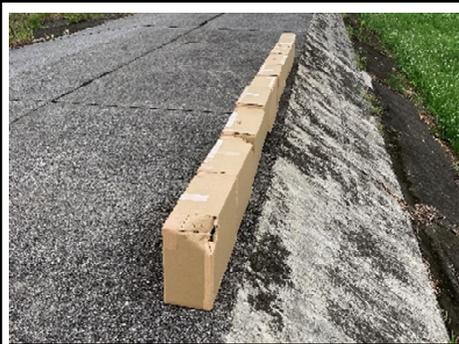
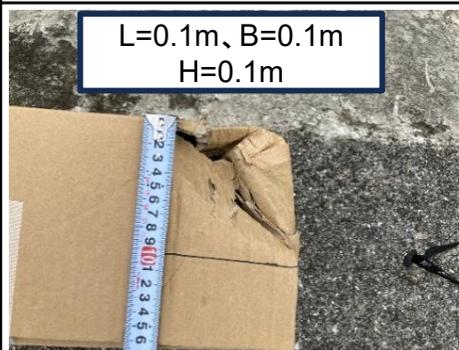
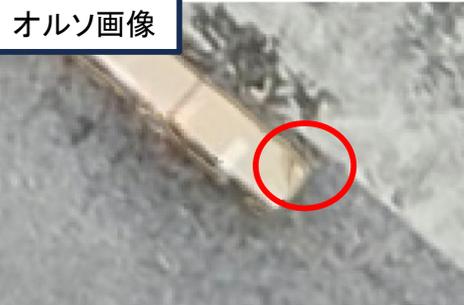
本項目は模擬体を用いて実験を行った。オルソ画像では、1cm解像度であれば10cm角程度の破損を確認可能であったため、2時期のデータを取得することで進行性を評価可能と考えられる。オブリークカメラおよび近赤外レーザでは、400点相当においても確認することができなかった。

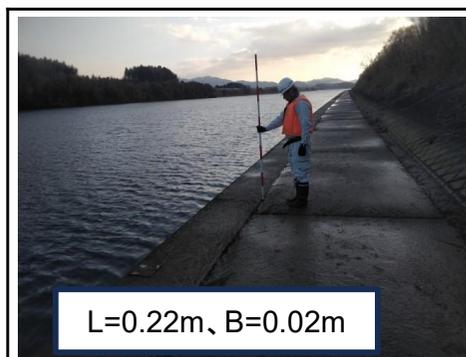
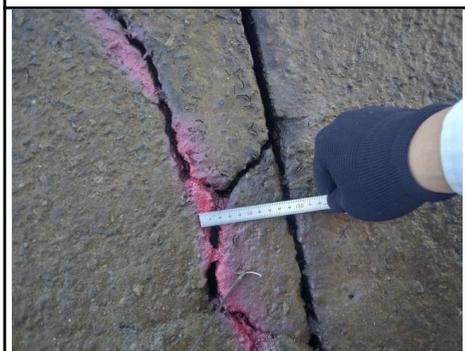
亀裂の幅以上の解像度でも亀裂の有無について確認することができるが、詳細な形状がつぶれてしまう。そのため亀裂を検出するためには、幅と同等以下の解像度で確認する必要がある。

L=0.22m、B=0.02m

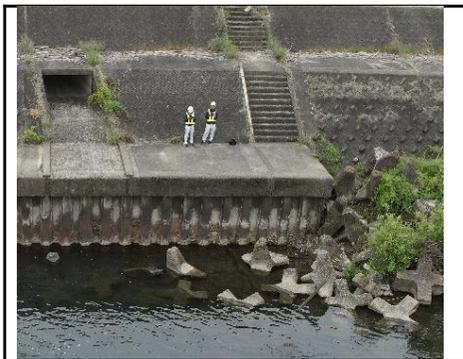
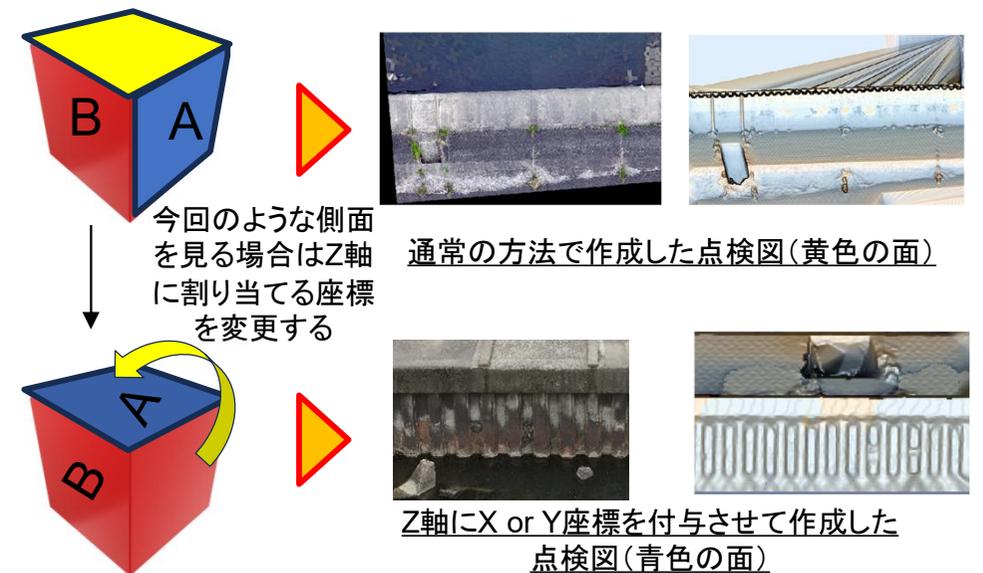
本項目は、鋼矢板が腐食等で一部欠損している場所を代替地として計測を行った。近赤外レーザの場合、笠コンクリートのに阻まれて鋼矢板上部に点が当たらず、また下部も当たる点が少なく、形状評価が困難であった。一方でオブリークカメラは、点検図で当該箇所の部分変形が確認できた。鋼矢板は垂直に設置されているため、側面を捉えることができるオブリークカメラによる計測等が望ましいと考えられる。

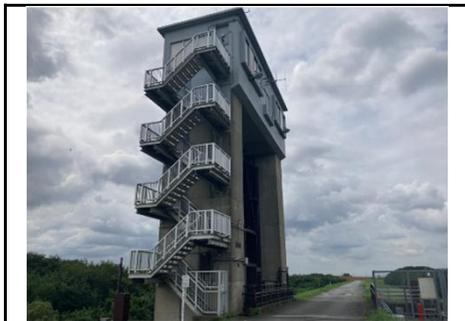
本項目は代替地で実験を行った。堰柱、床版、胸壁、翼壁といった直壁の確認は困難である。水叩きについては、堰において形状が確認できたので、水の濁りや波立ちがなければ、点検評価要領(※)でd評価となる構造耐力に影響する断面欠損は確認可能と考えられる。

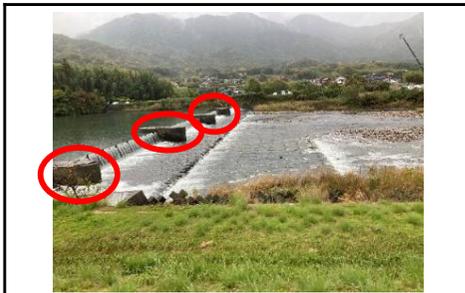
本項目は代替地で実験を行った。床版については、グリーンレーザで護床工の形状が確認できたので、水の濁りや波立ちがなければ点検評価要領(※)でd評価となる構造耐力に影響する断面欠損は確認可能と考えられる。堰柱、門柱等については、変状箇所は側面・内部が中心であり、一連の点検計測を想定したUAVからの確認は困難。

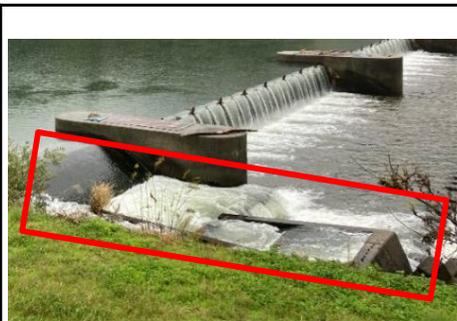
本項目は代替地で実験を行った。魚道水路底は、波立ちのためオルソ画像で確認できなかった。また、グリーンレーザ点群の取得も困難であるため、一連の点検計測を想定したUAVから、点検評価要領(※)でd評価となるような構造耐力に影響する断面欠損等の確認は困難である。
