## 土砂災害随時情報（奈良県十津川流域） 第1号

河道閉塞に係る、土砂災害随時情報（第1号）についてお知らせします。

## 土砂災害防止法に基づく緊急調査の随時情報

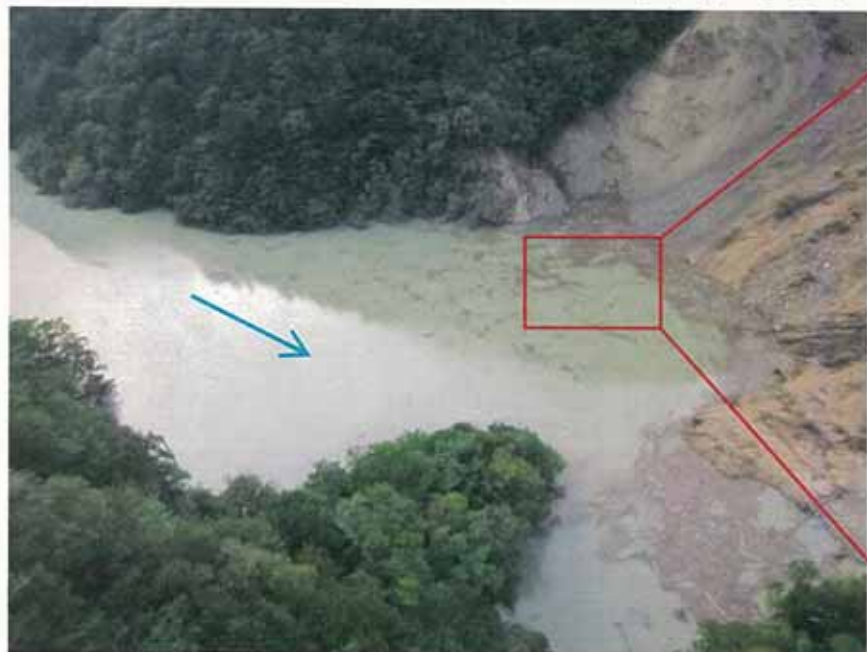
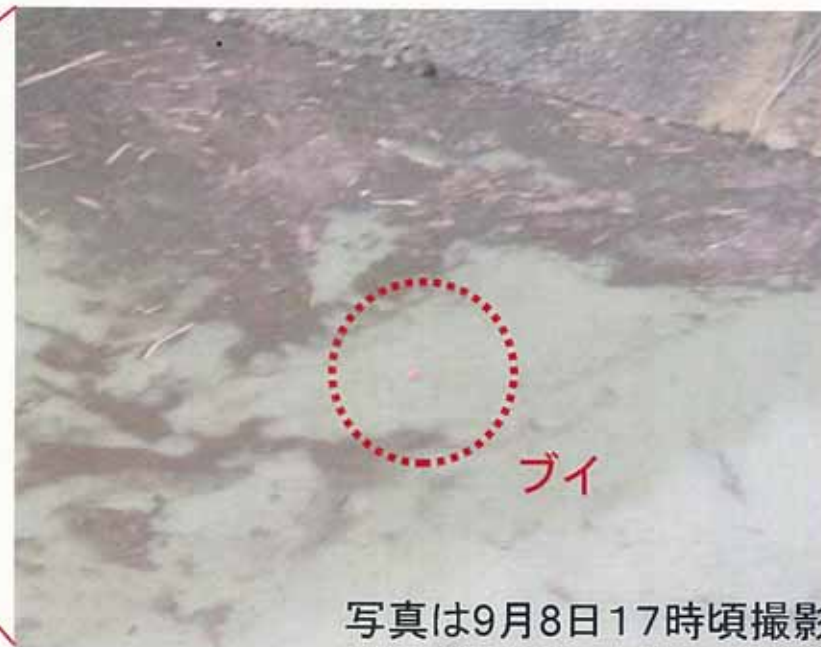
# 現在の水深状況（赤谷）

写真は9月8日17時頃撮影

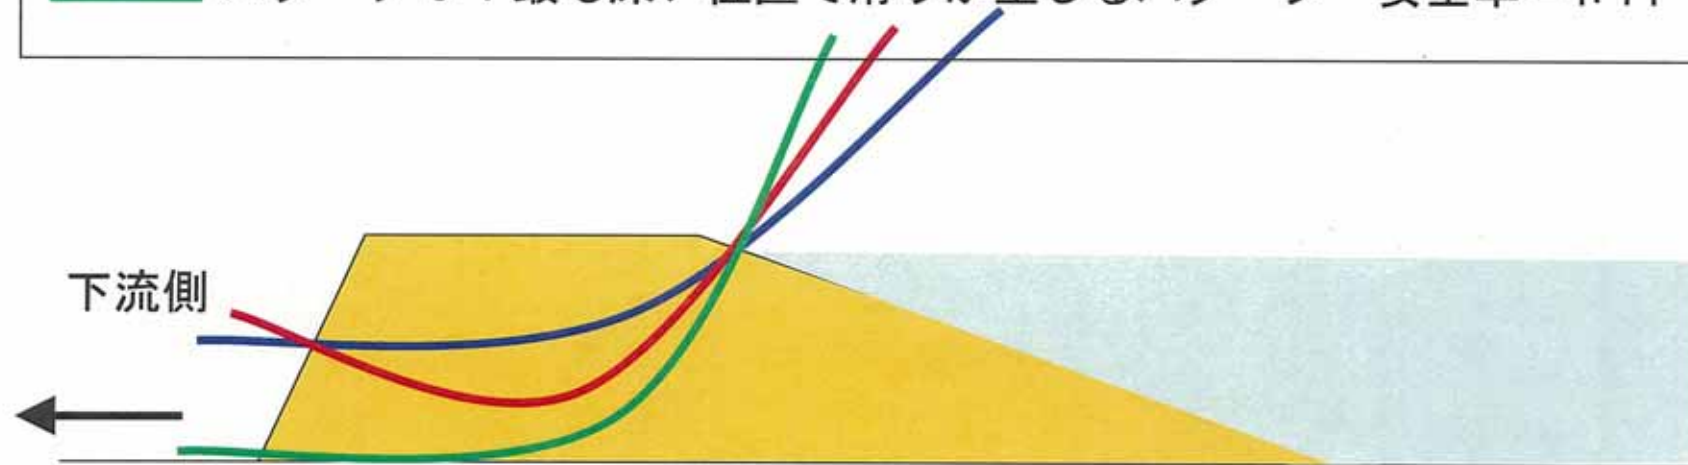
赤谷については、堆積土砂の下流部から水がしみだしていましたが、安定性について検討を行ったところ、直ちに決壊に至る可能性は低いことが確認されました。

- ・ 堆積土砂の安定性について、水の浸透を考慮したモデルを用いて堆積土砂の安定計算を実施しました。
- ・ 堆積土砂の滑り面（崩壊の形状）について、3パターン想定して計算を行いました。
- ・ 全てのパターンにおいて、安全率（滑ろうとする力と抵抗力の比率）が1.0を上回ることを確認しました。

※安定性の計算は、現在の水位が変わらないと仮定した上で計算したものです

| — パターン1：浅い位置で滑りが生じる | 安全率=2.23 |
| — パターン2：より深い位置で滑りが生じる | 安全率=2.14 |
| — パターン3：最も深い位置で滑りが生じるパターン | 安全率=1.71 |
