## 土砂災害随時情報（奈良県十津川流域） 第2号

近畿地方整備局長

## 土砂災害防止法に基づく緊急調査の随時情報 2

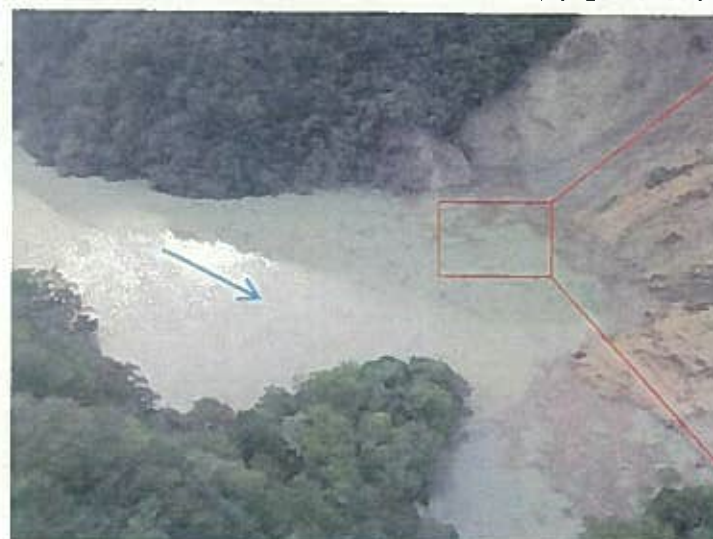
## 現在の水位状況（赤谷）

| 水位計設置箇所 | 計測開始日時 | 水位の変化概要 |
|---|---|---|
| 奈良県五條市大塔町赤谷 | 9月9日6:00 | 水位は、徐々に <u>低下</u> しています。 |

写真は9月8日17時頃撮影

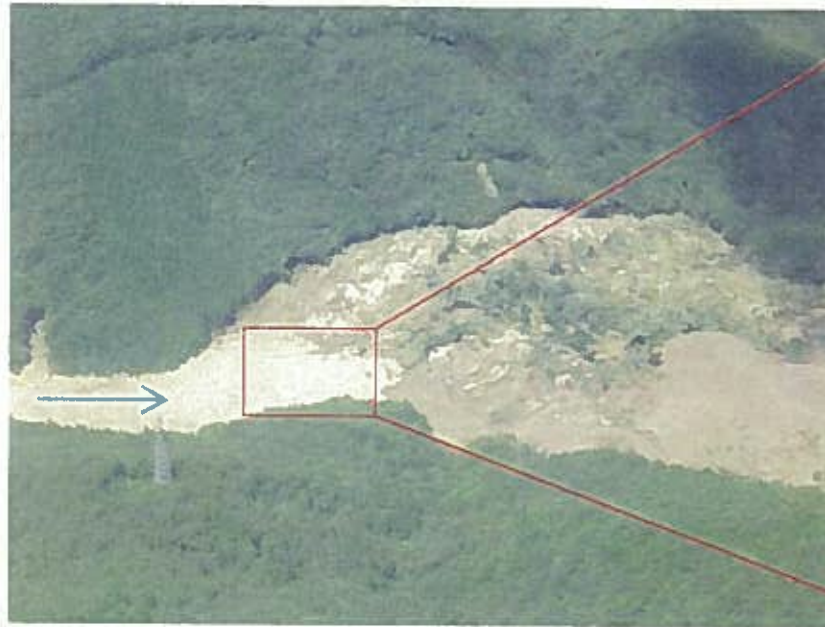
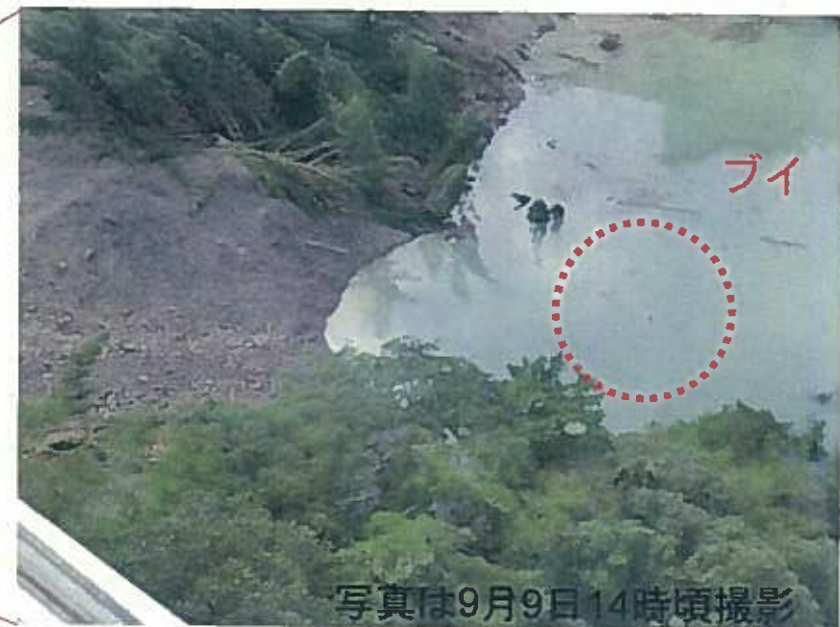
# 現在の水位状況（長殿）

| 水位計設置箇所 | 計測開始日時 | 水位の変化概要 |
|---|---|---|
| 奈良県十津川村長殿 | 9月9日15:00 | 水位は、徐々に <u>低下</u> しています。 |

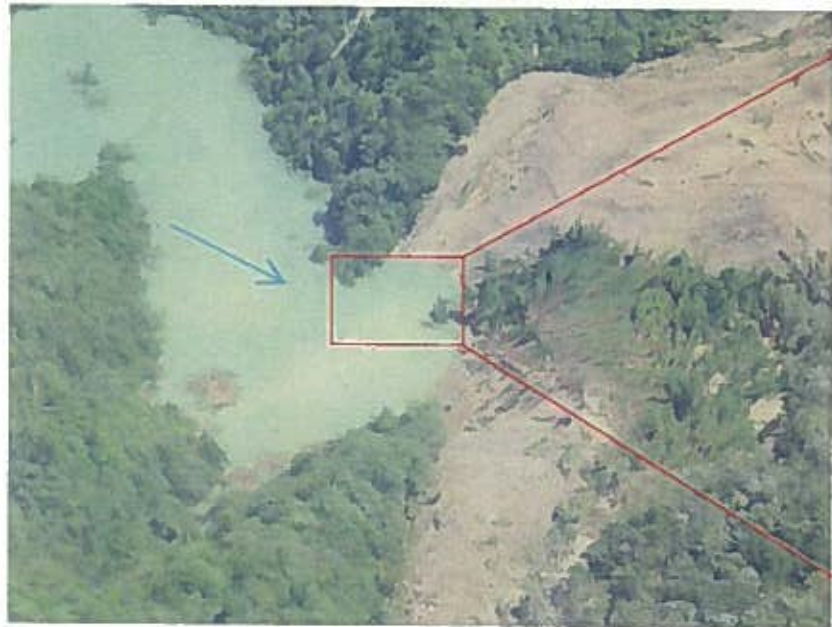
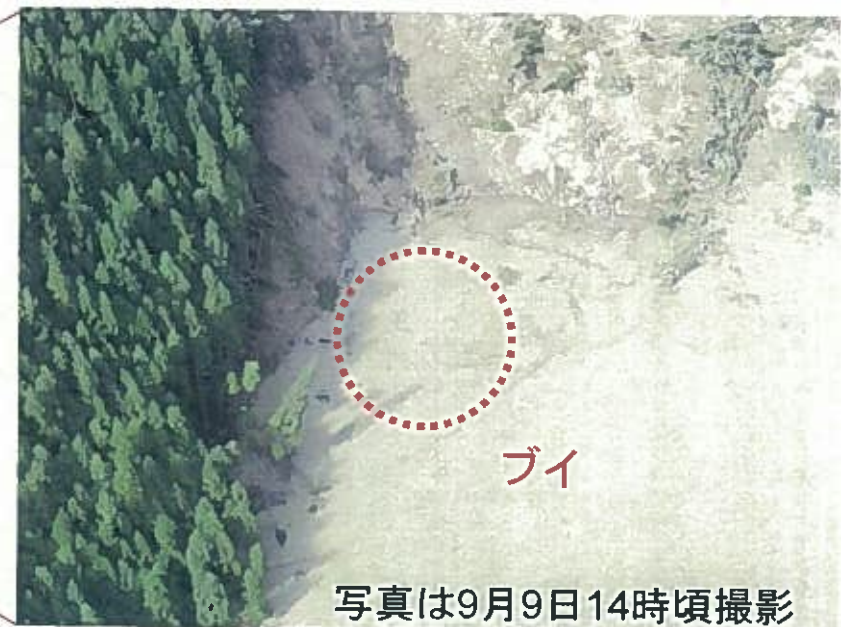
# 現在の水位状況（栗平）

| 水位計設置箇所 | 計測開始日時 | 水位の変化概要 |
|---|---|---|
| 奈良県十津川村栗平 | 9月9日15:00 | 水位は、徐々に <u>上昇</u> しています |

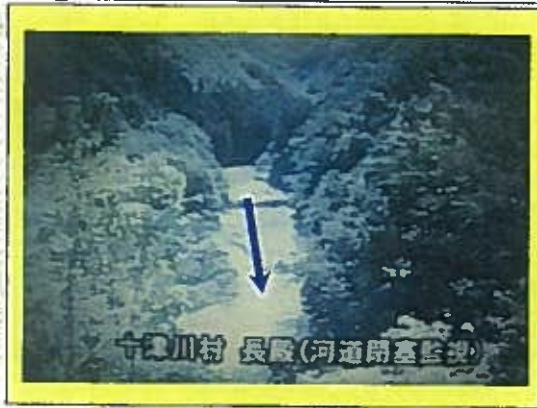
区域名：熊野川(十津川)流域 十津川村長殿

9月10日 監視カメラ設置

9月9日 投下型水位計設置
