## 土砂災害随時情報（奈良県十津川流域） 第 2 5 号

土砂災害防止法に基づく緊急調査の随時情報 2 5

【奈良県五條市大塔町赤谷】

# 河道閉塞箇所における仮排水路の現況写真

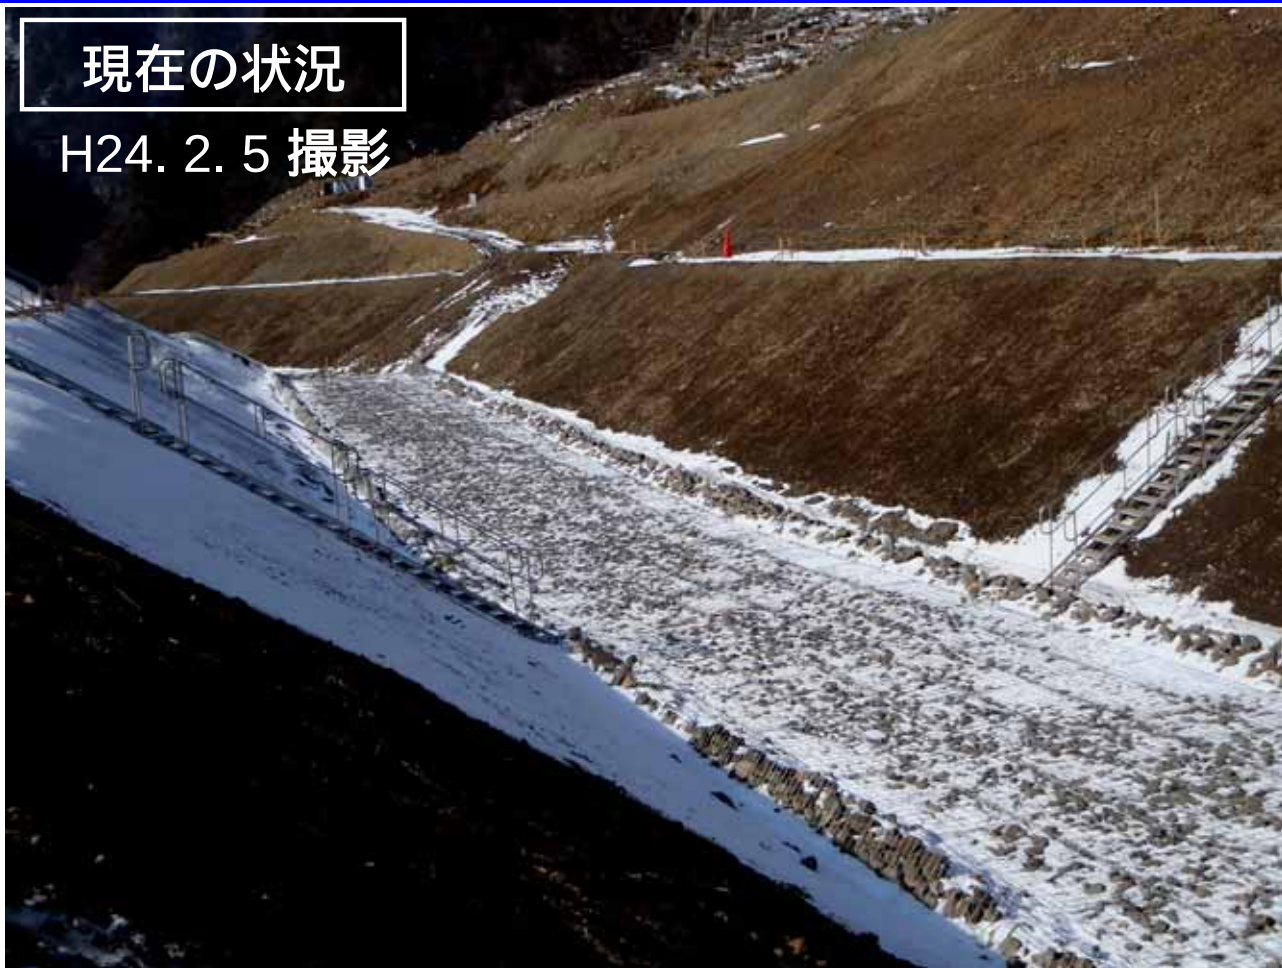
H24. 2. 5 撮影

現在の状況

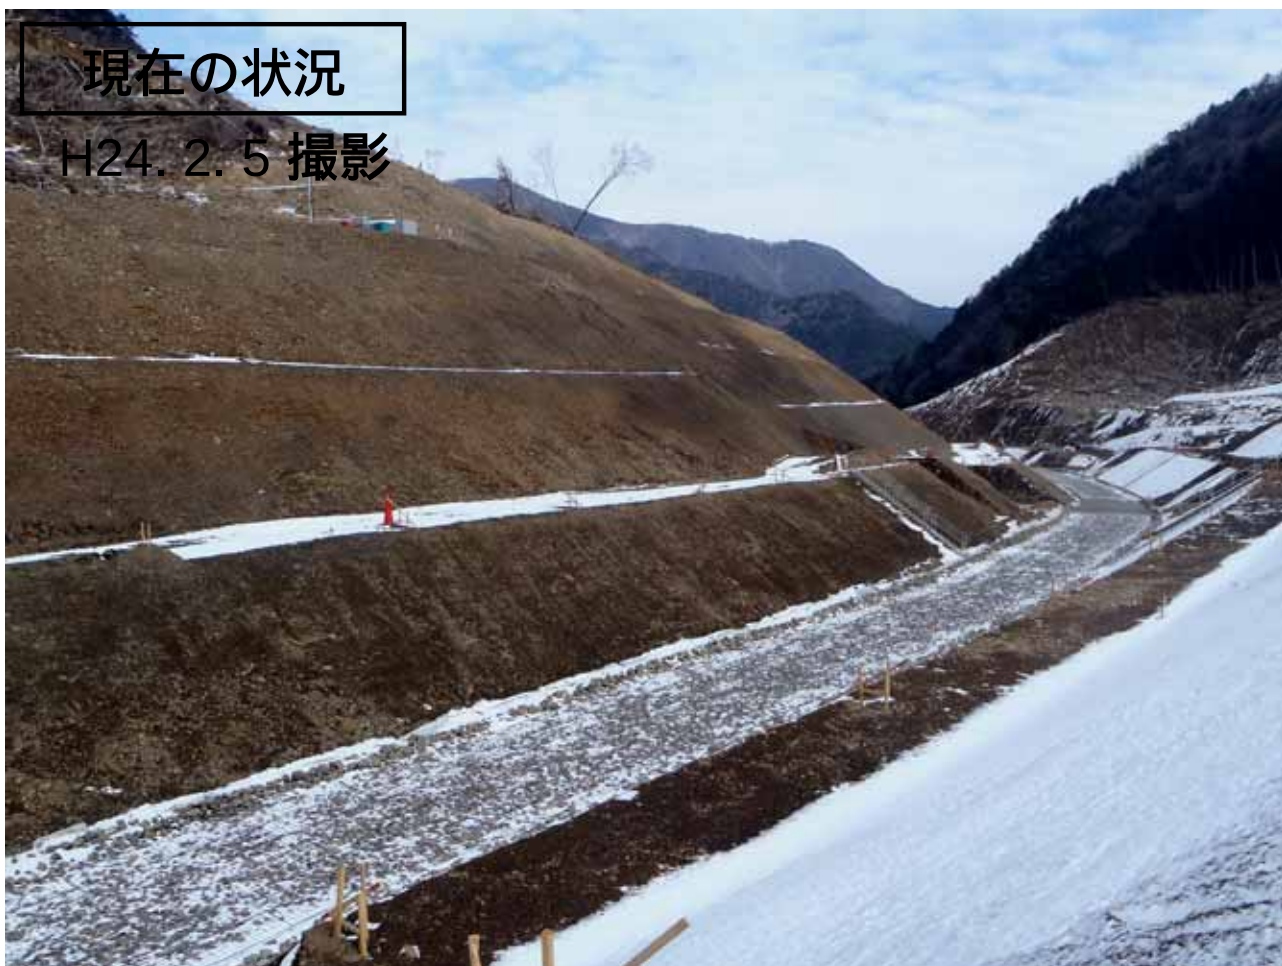
H24. 2. 5 撮影

現在の状況

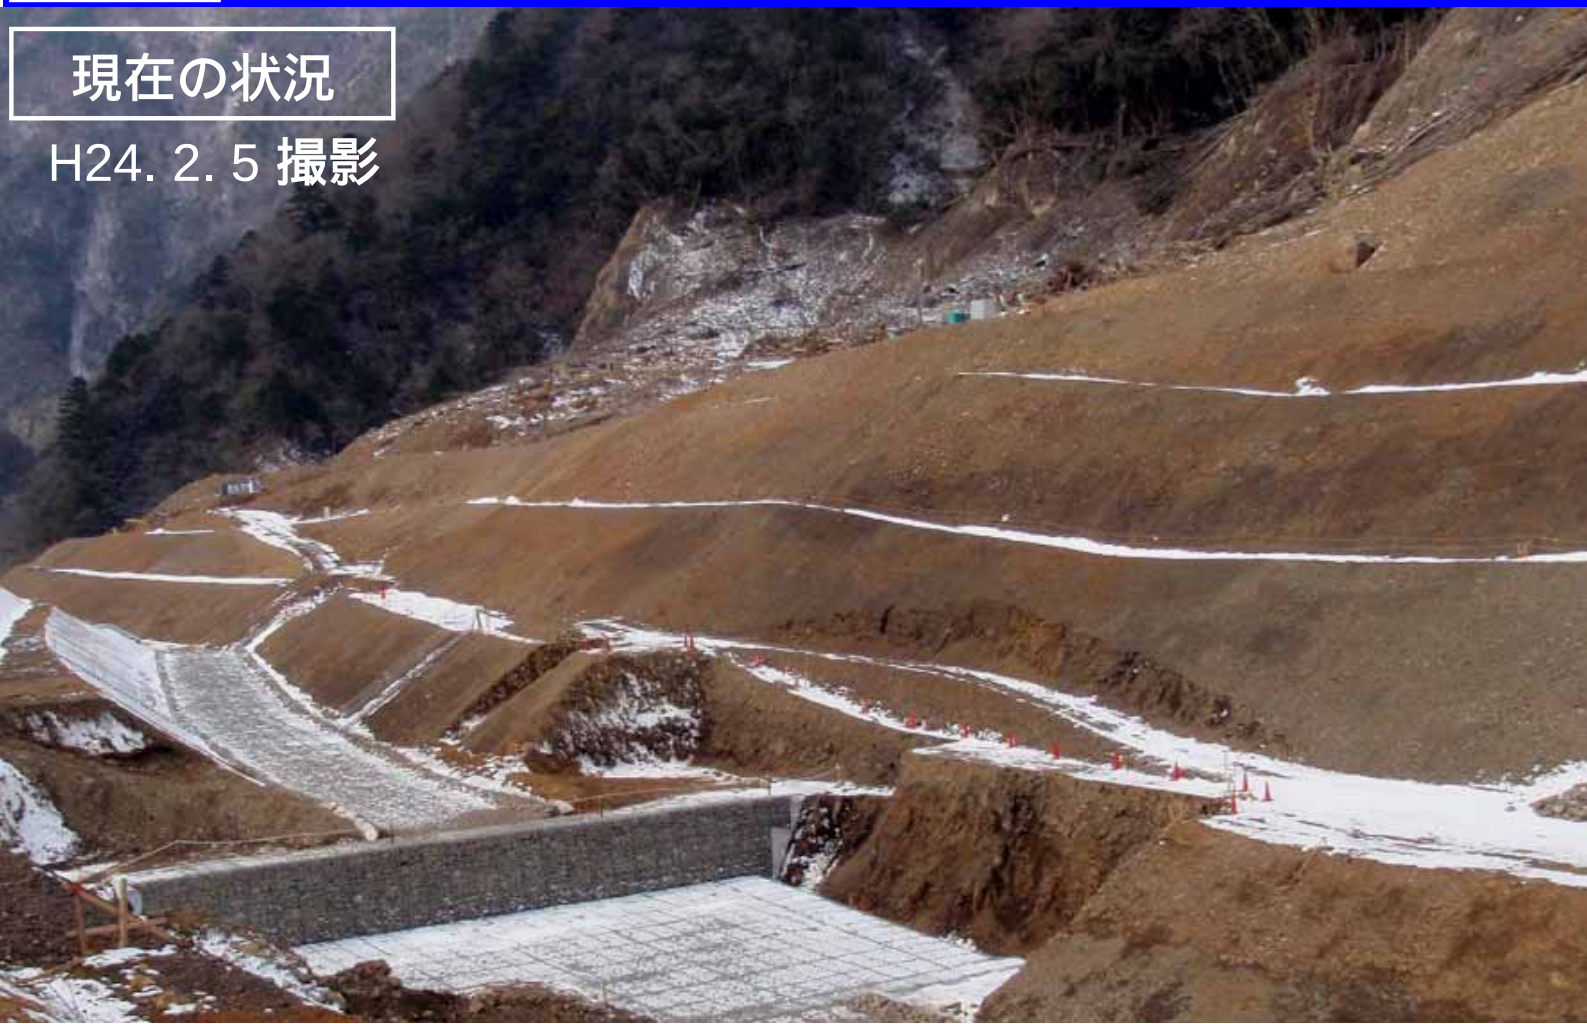
H24. 2. 5 撮影

現在の状況

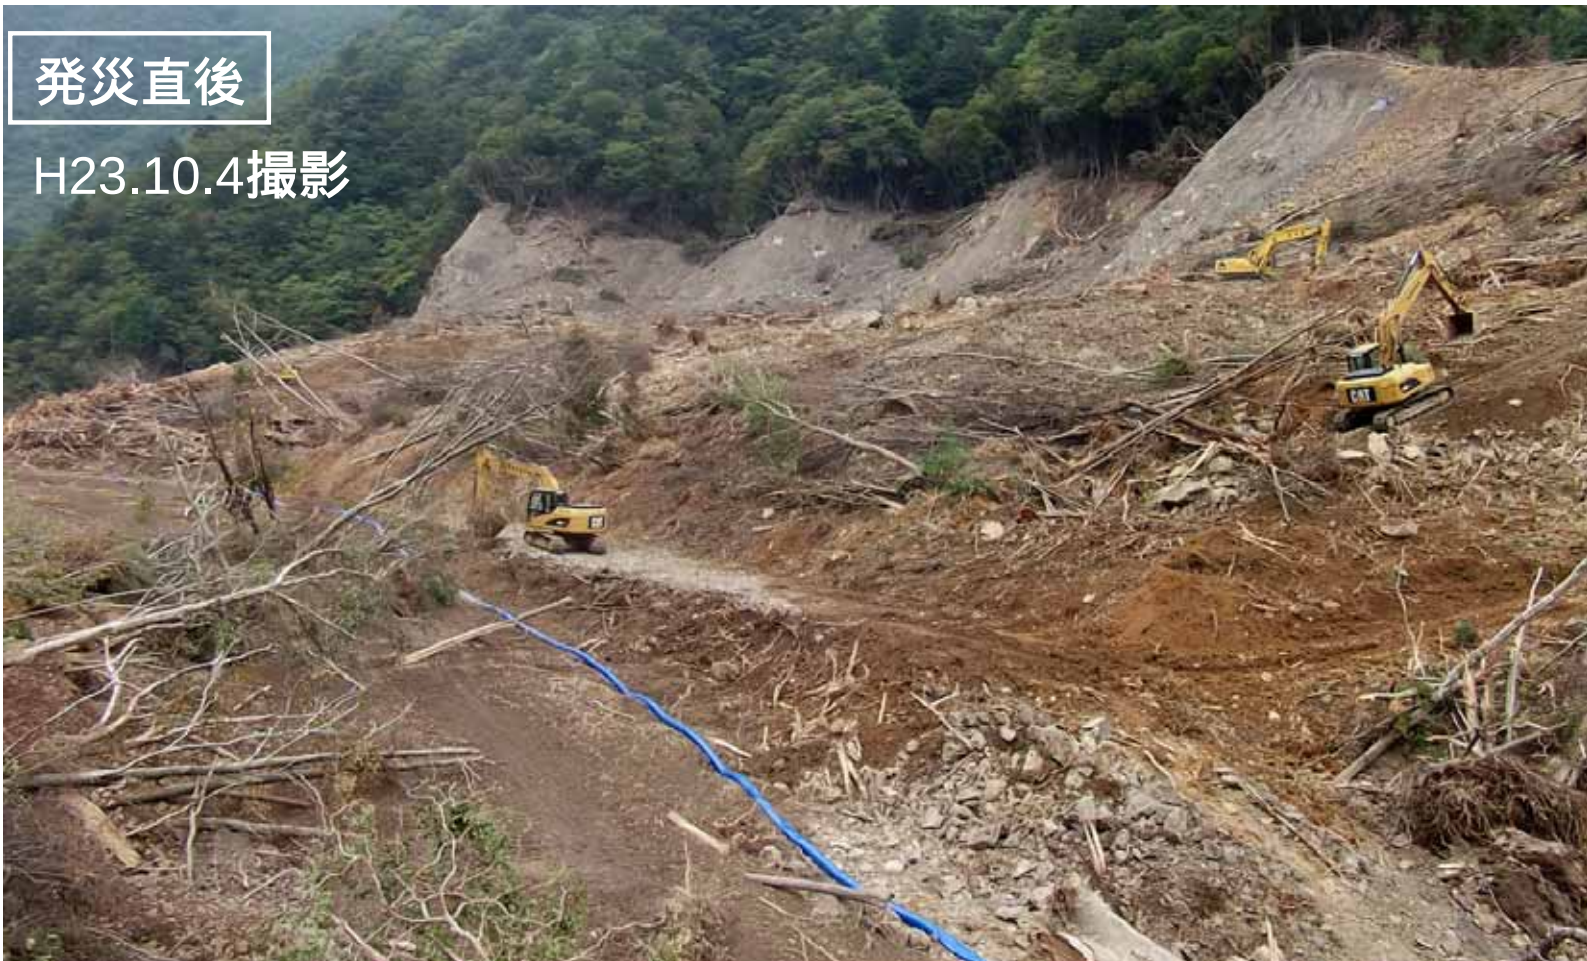
H23.10.4撮影

発災直後

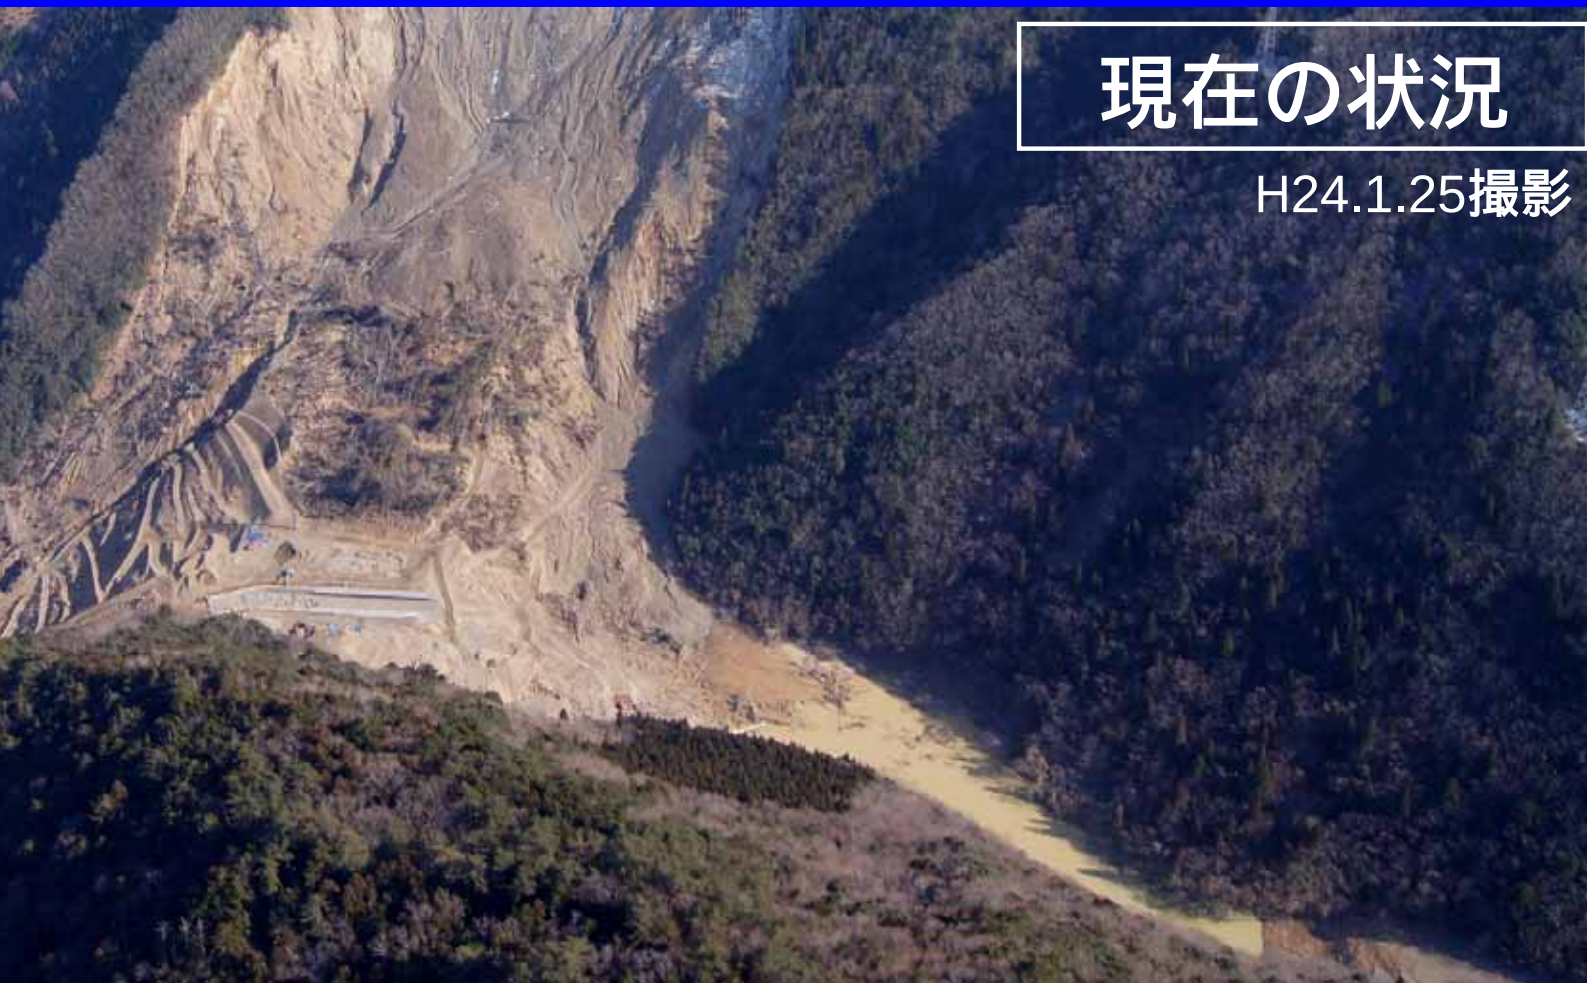
H24.1.25撮影

現在の状況

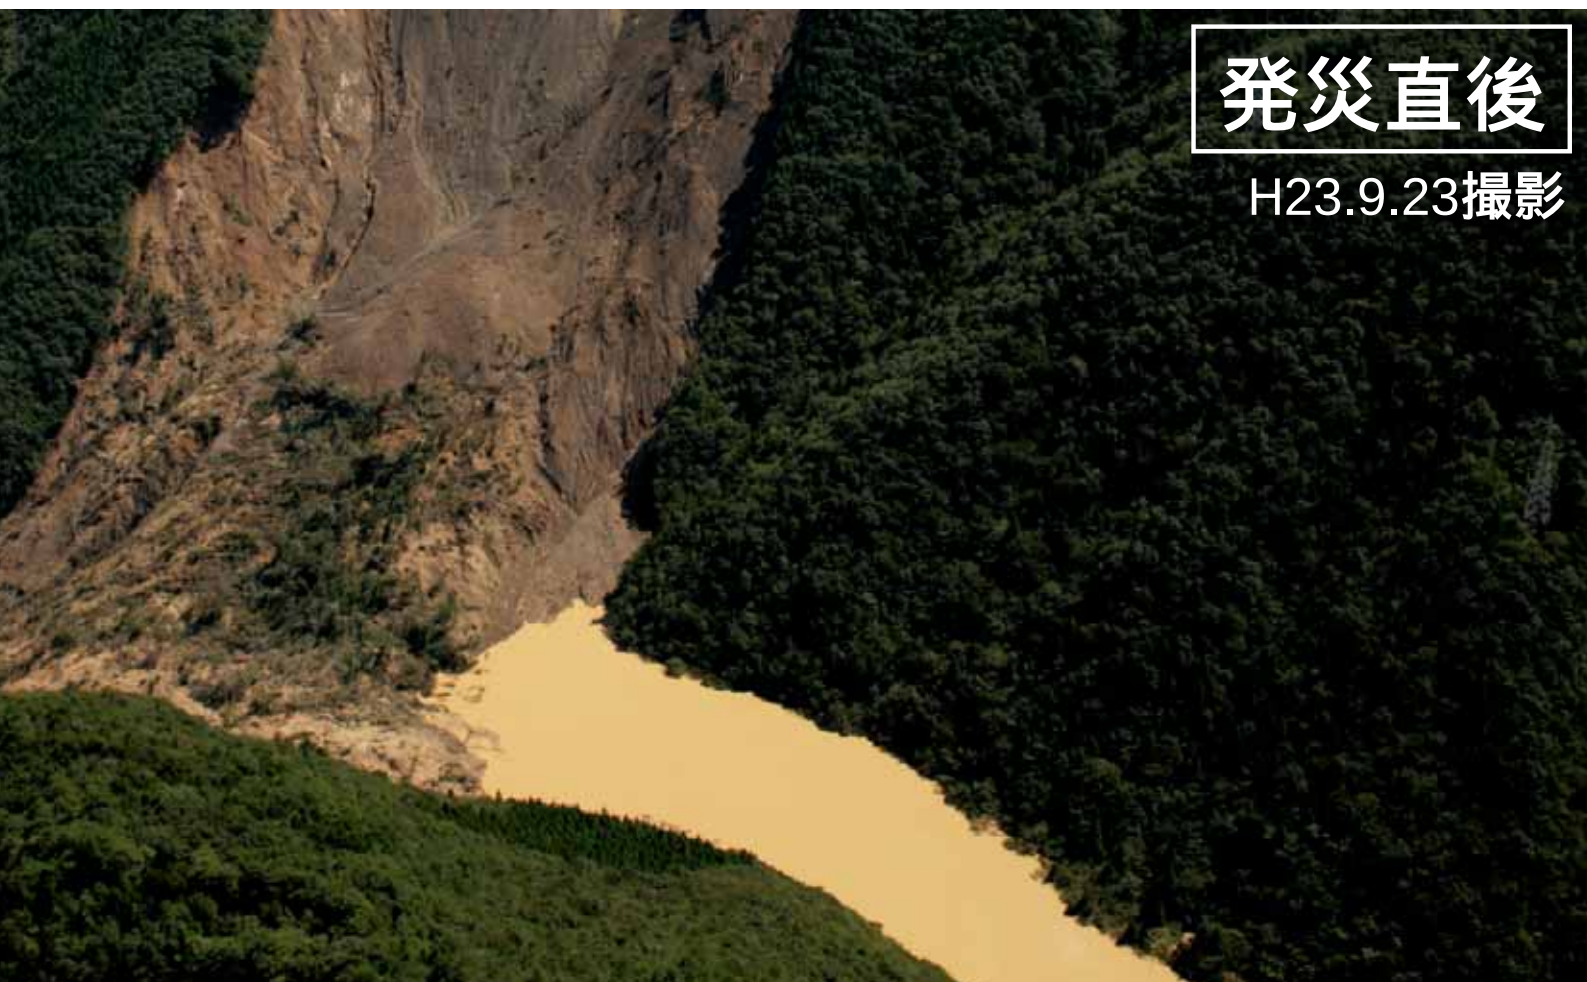
H23.9.23撮影

発災直後

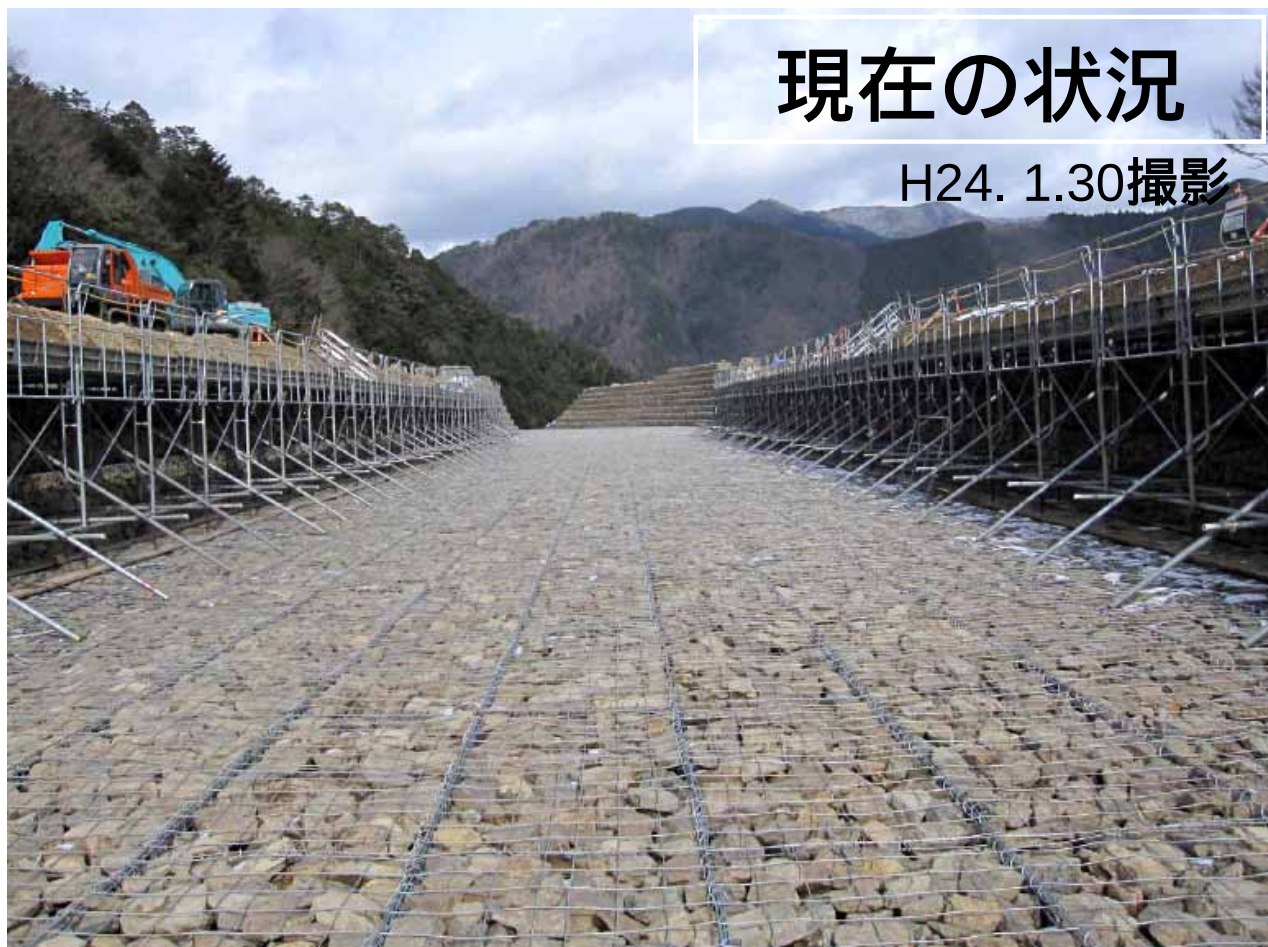
H24. 1.30撮影

## 現在の状況

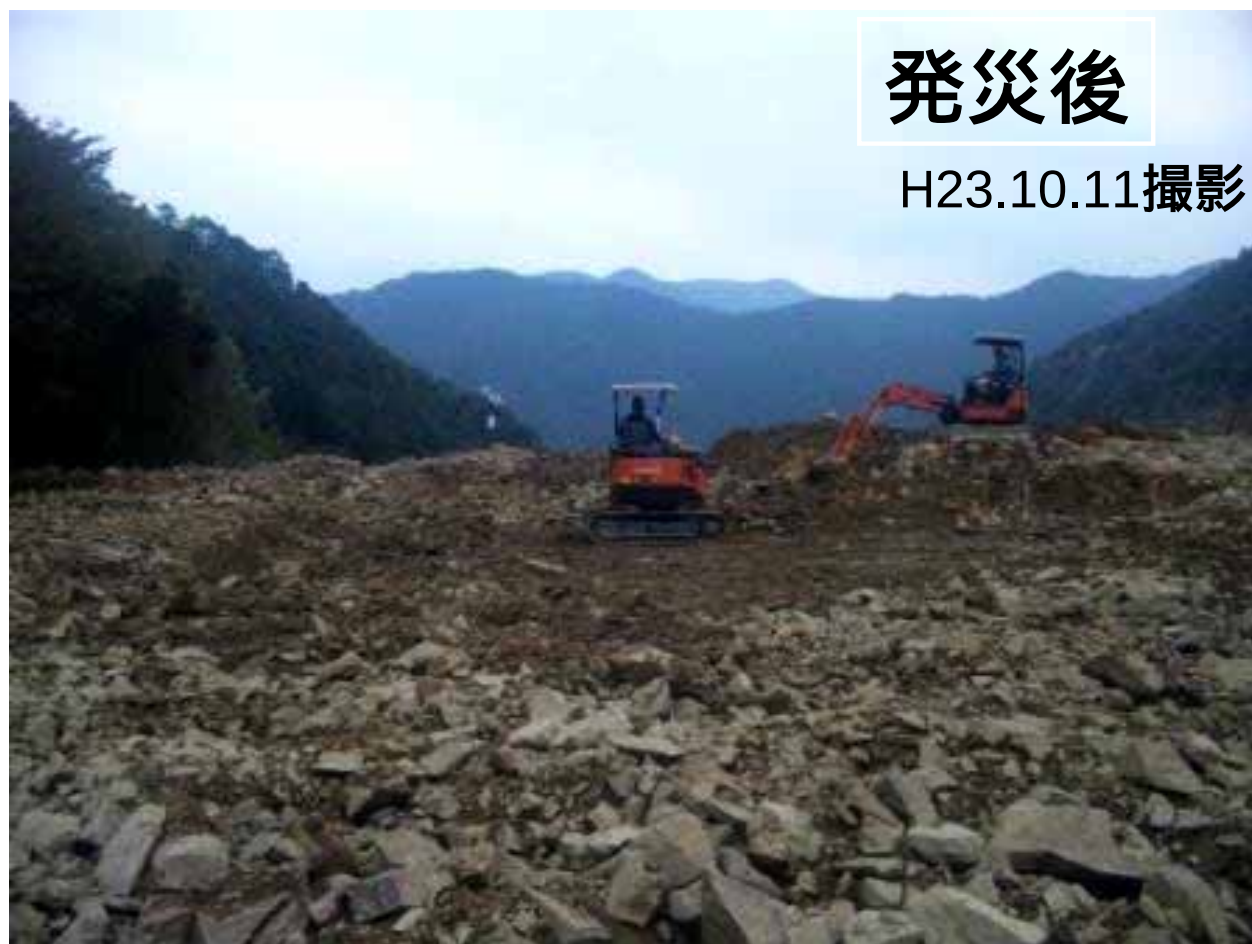
H23.10.11撮影

## 発災後
