# 静岡県熱海市伊豆山で発生した土石流災害

## 静岡県熱海市伊豆山 逢初川で発生した土石流災害に対する対応状況

国土交通省 砂防部

令和3年7月12日 17:00現在

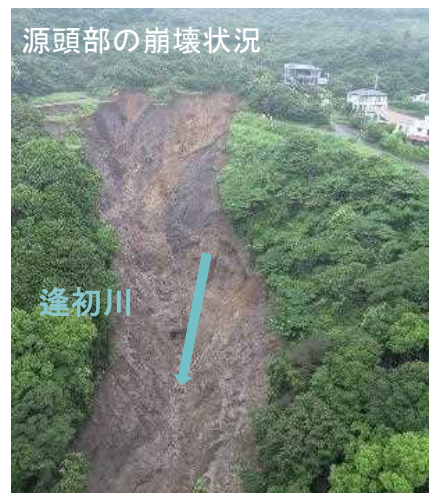
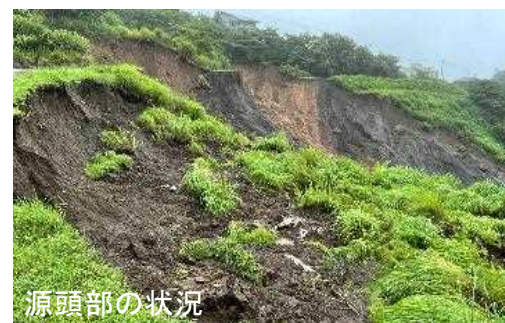
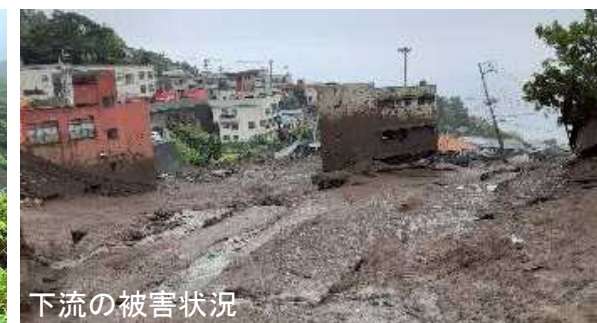
○逢初川の上流部 標高約390m地点で発生した崩壊が土石流化し、下流で甚大な被害が発生。

被害状況(7/5撮影)  
(写真は国土地理院)

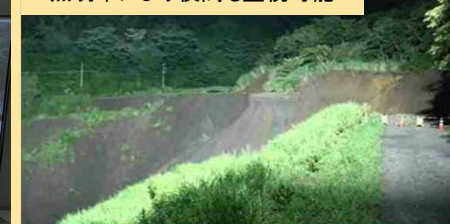
照明車により夜間も監視可能
