# 平成30年7月豪雨による 土砂災害概要＜速報版＞

Vol. 1 平成30年7月14日時点

国土交通省 水管理・国土保全局  
砂防部

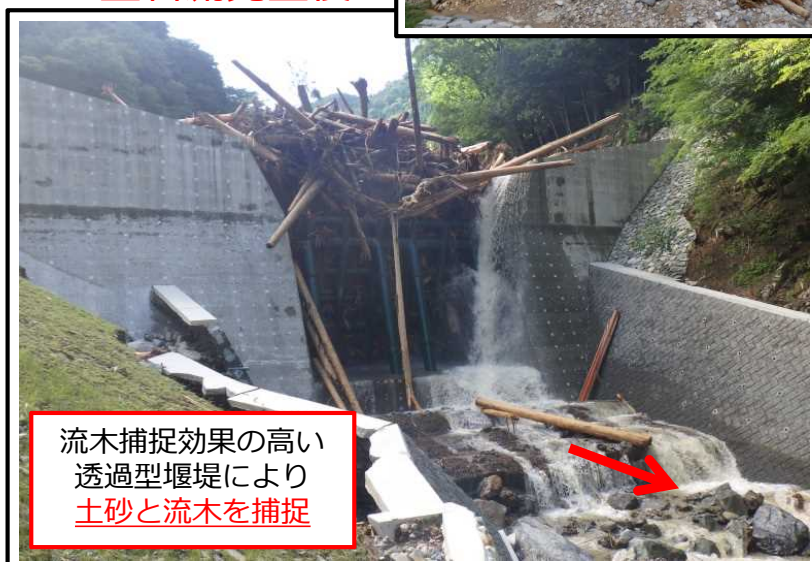
土石流発生後

捕捉状況：土石流・流木捕捉量 約 8,000m<sup>3</sup>
