砂防

# 平成30年7月豪雨による 土砂災害概要＜速報版＞

Vol. 2 平成30年7月15日時点

国土交通省 水管理・国土保全局  
砂防部

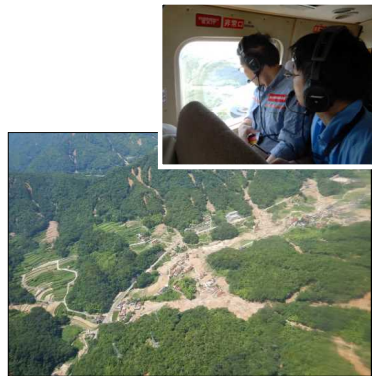
ヘリ調査(広島県呉市安浦町)

- 総雨量400mmを超えた箇所に災害の箇所が集中。
- 災害の形態としては、平成29年7月の九州北部豪雨に類似。
- 現状では二次災害が発生するような状況ではないが、大雨が降れば渓流内に残っている土砂が流出する危険性は高い。
- カメラによる監視体制の確保、河道に堆積した土砂の撤去、大型土のうによる氾濫防止対策などが必要。

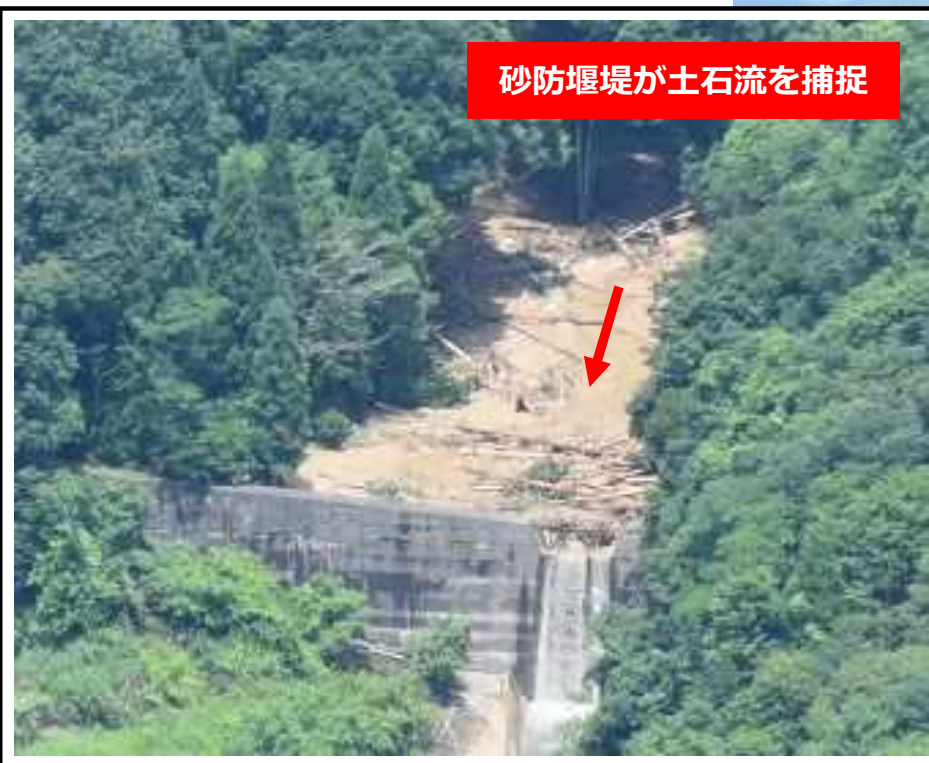
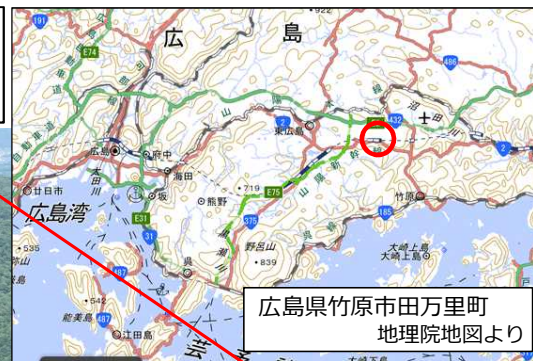
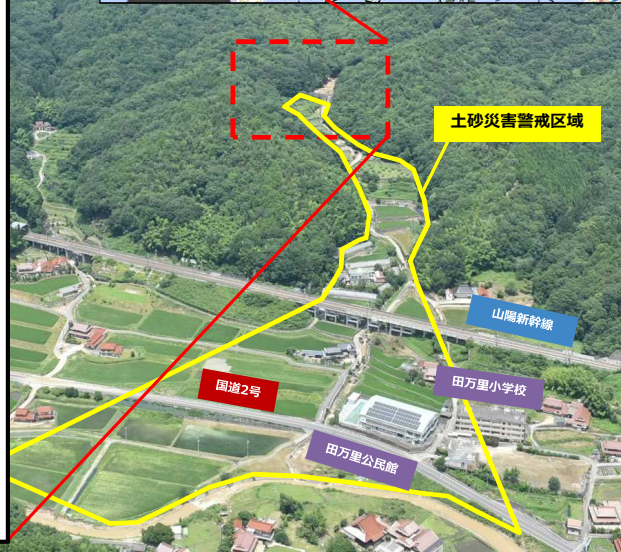
■ 広島県竹原市田万里町の中田万里川において広島県の砂防堰堤が土石流を捕捉し、下流の人家等を保全

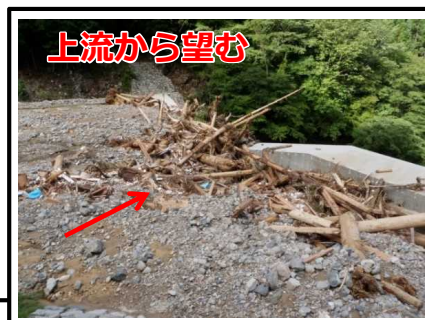
上流から望む

捕捉状況：土石流・流木捕捉量 約 8,000m<sup>3</sup>

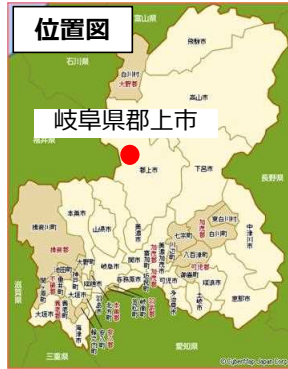
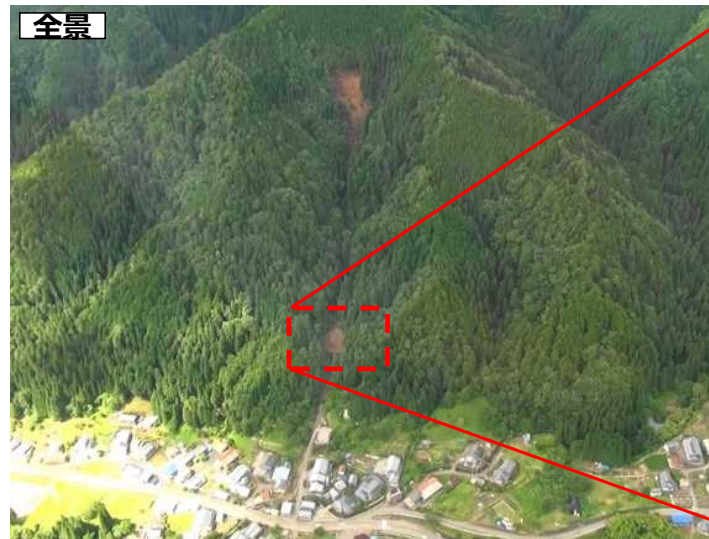
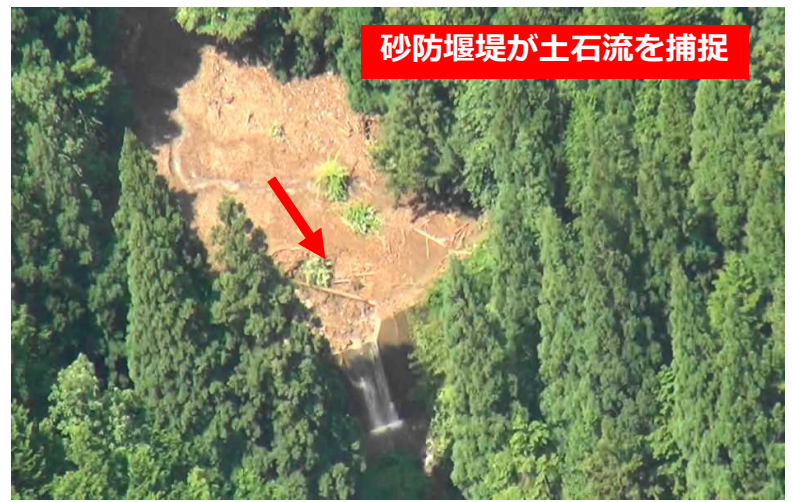
災害発生日：平成30年7月8日  
 降雨状況：連続雨量946mm（7月4日2時～8日14時）  
 時間最大雨量 46mm（7月7日18時～19時）  
 ※白鳥雨量観測所  
 施設名：奥田洞（おくだほら）砂防堰堤  
 崩壊状況：土石流捕捉量 約4,000m<sup>3</sup>  
 状況：平成30年7月7日の大雨により土石流が発生したが、砂防堰堤が整備されており土砂及び流木を捕捉。下流地区への被害を未然に防止し効果を発揮した。

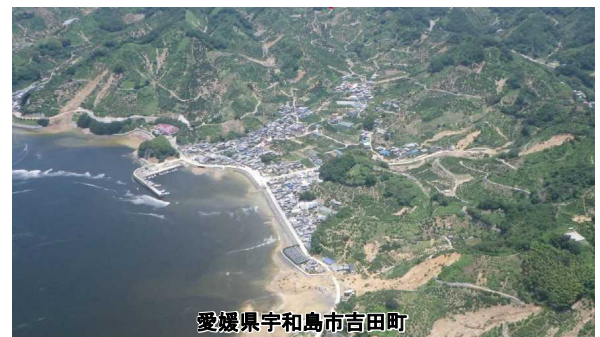
【豪雨により、多数の崩壊が発生している事例】

これまでに崩壊した斜面など、豪雨によって崩壊が多数発生しており、土砂災害警戒区域はじめ、降雨で土砂災害のおそれがあります。
