# 平成29年7月九州北部豪雨による 土砂災害の概要<速報版>Vol.6

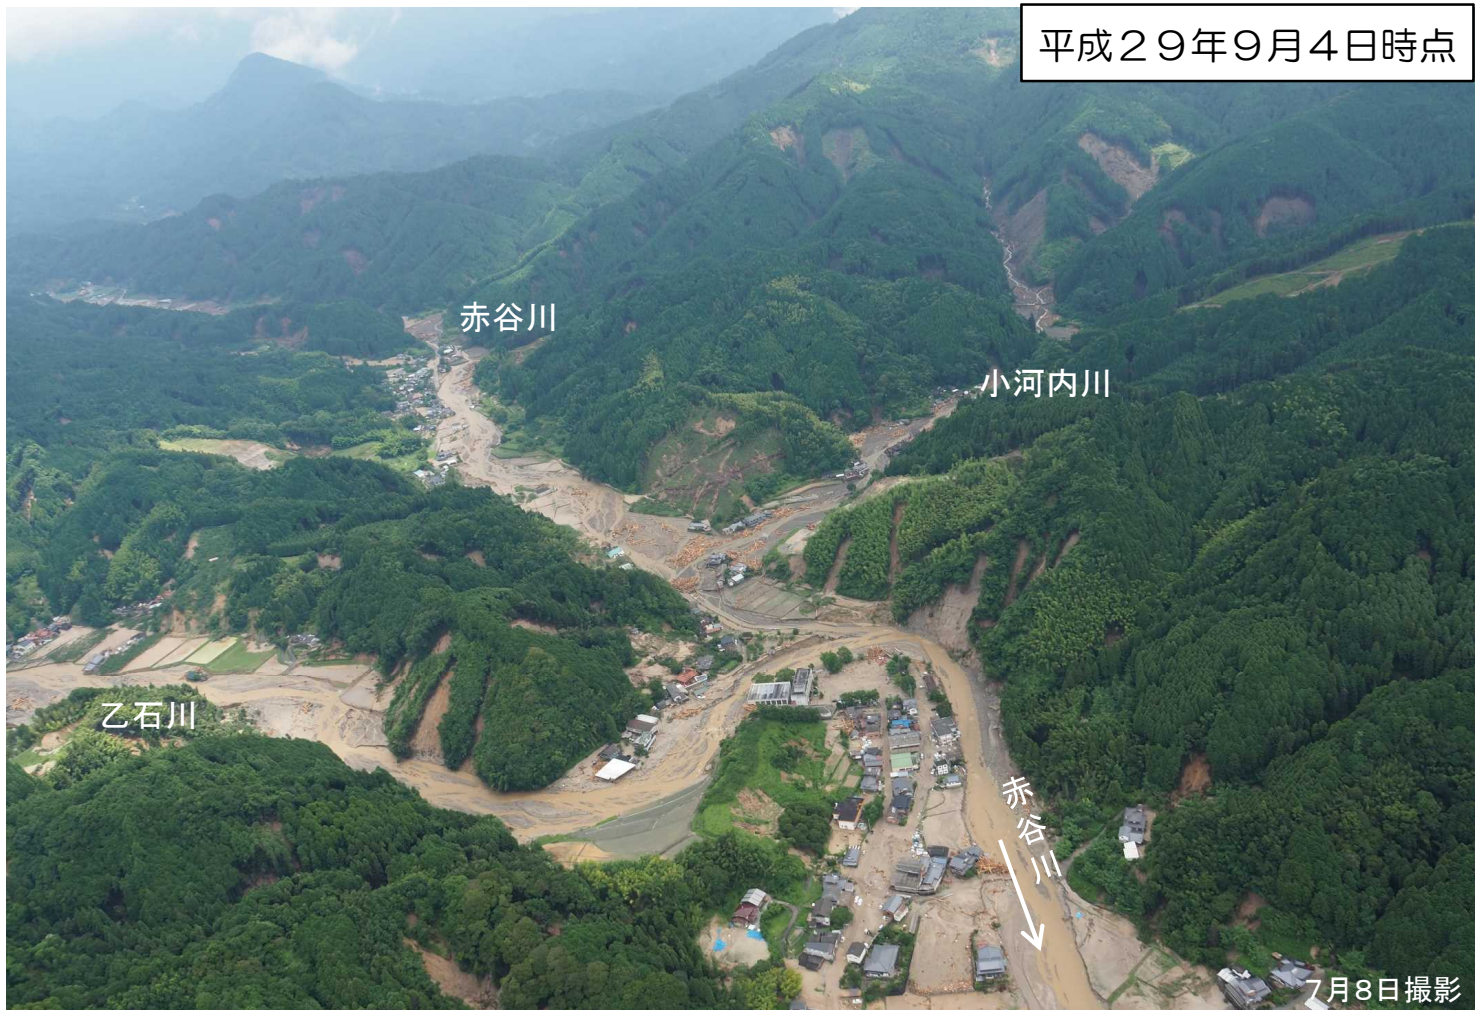
赤谷川、小河内川、乙石川合流点付近における流木による被害(福岡県朝倉市)

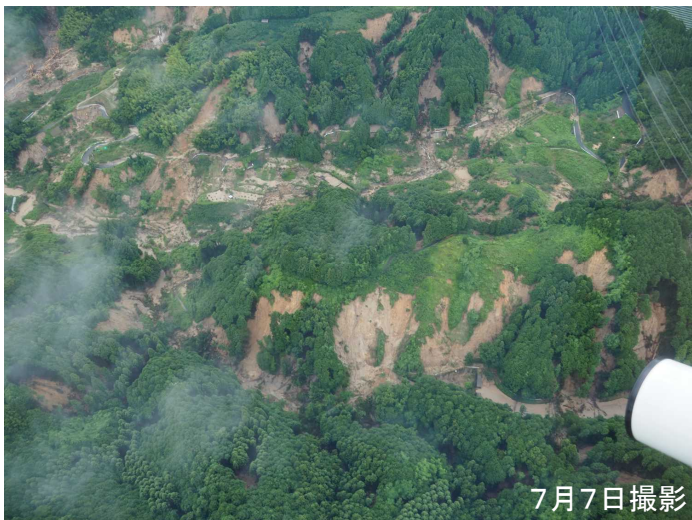
山腹斜面で多数の崩壊が発生  
(福岡県朝倉市北川付近)

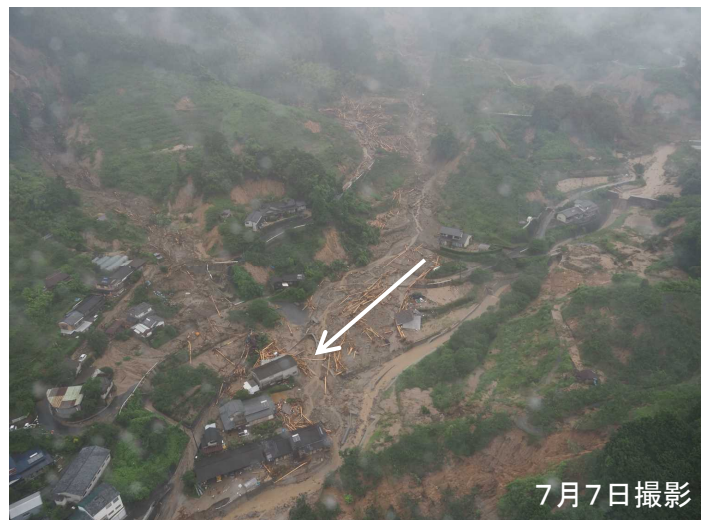
豪雨により多量の土砂と流木が流出  
(福岡県朝倉市北川付近)

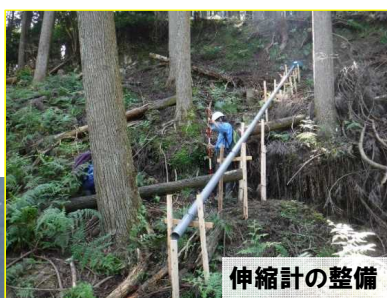
伸縮計の整備

○河道閉塞を伴う土砂災害が発生した小野地区において、7月13日より大分県が伸縮計による斜面の変状の観測を実施中。  
○また、7月15日までに河道閉塞部の仮排水路及び仮復旧道路を整備。これに伴い、日田市では柳野地区の避難指示を解除。

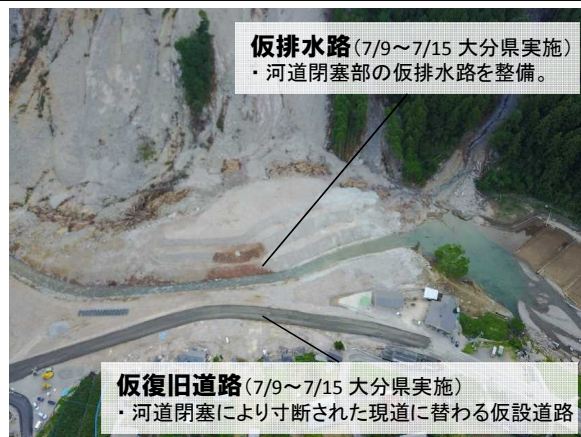
仮復旧道路(7/9~7/15 大分県実施)

・河道閉塞により寸断された現道に替わる仮設道路

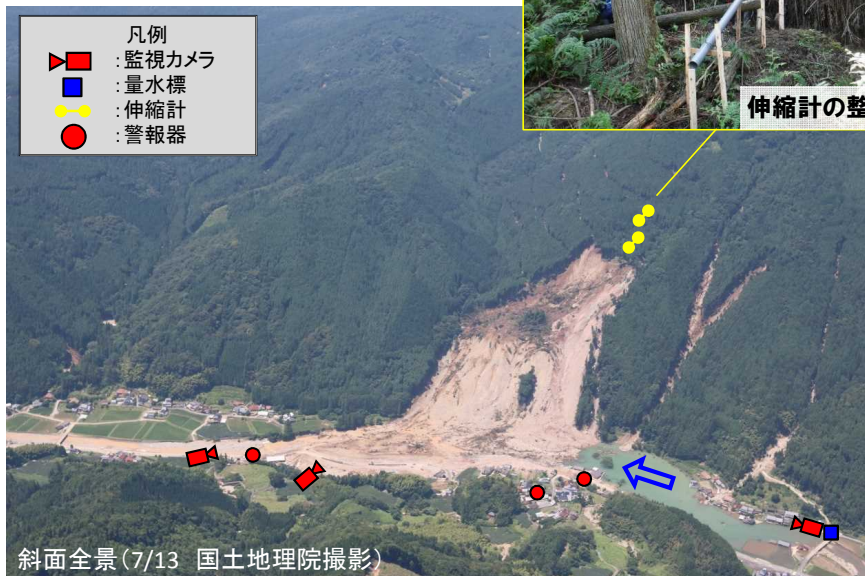
- ・河道上の滞筋周辺で直径1~2m程度の石礫が確認され、河床勾配も1/80程度と掃流区間であるため、現時点で河道を閉塞した土砂が下流に流出する可能性は低い。
- ・崩壊で生じた土塊は山腹に残存しているため今後の降雨等により再度崩壊する可能性がある。
- ・監視・観測体制の整備と斜面に変状が生じた際にすみやかに避難が可能となる情報伝達体制を確立することが必要。

発生日時 : 平成29年7月6日10時頃  
被害状況 : 県道107号寸断  
家屋損壊 7戸  
家屋等浸水10戸  
崩壊の規模 : 幅200m 長さ300m

斜面全景(7/13 国土地理院撮影)

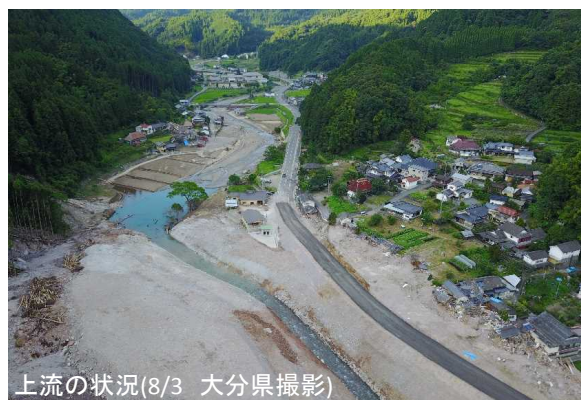
上流の状況(8/3 大分県撮影)

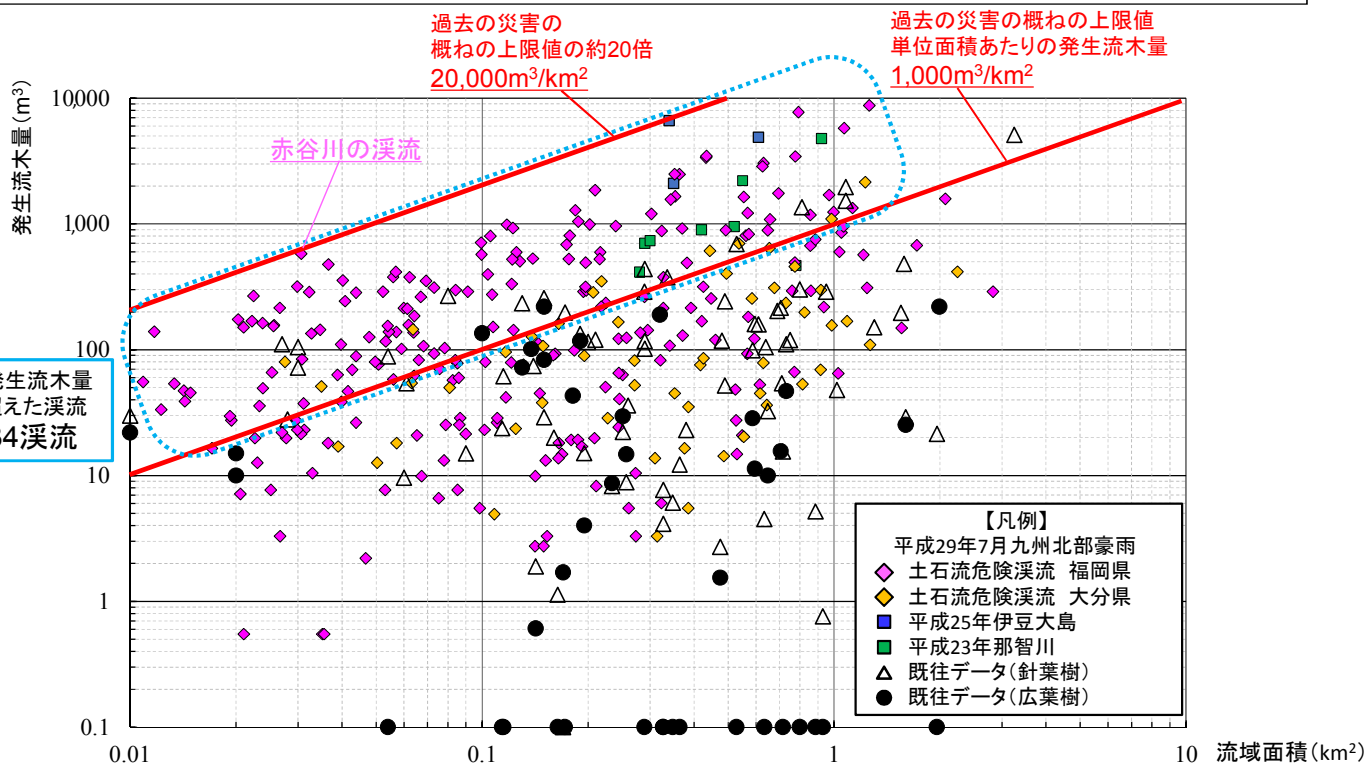
一般的な土石流災害における発生流木量との比較を行った結果、過去の災害では、単位面積あたりの発生流木量は概ね1,000m<sup>3</sup>/km<sup>2</sup>以下であるが、今回の災害では288溪流中、約半数の134溪流で1,000m<sup>3</sup>/km<sup>2</sup>を超えて流木が発生し、また最も多い赤谷川の溪流ではその約20倍近くに達するところがあるなど過去最大級の流木災害だったと言える。

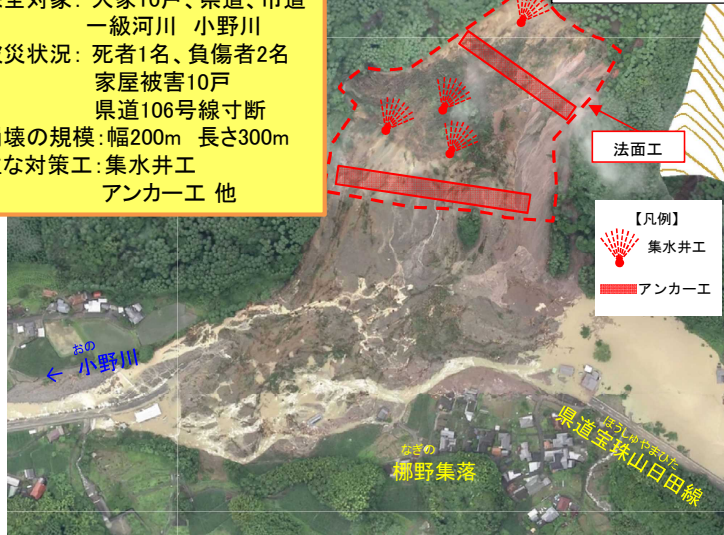
全景(対策イメージ)

保全対象: 人家10戸、県道、市道  
 一級河川 小野川  
 被災状況: 死者1名、負傷者2名  
 家屋被害10戸  
 県道106号線寸断  
 崩壊の規模: 幅200m 長さ300m  
 主な対策工: 集水井工  
 アンカー工 他

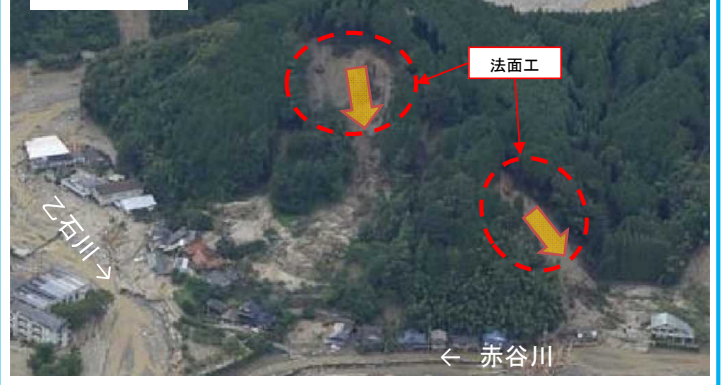
保全対象: 人家13戸  
 被害状況: 家屋全壊8戸、半壊2戸、一部破損2戸  
 崩壊の規模: 幅260m 高さ63m  
 主な対策工: 法面工

斜面崩壊状況

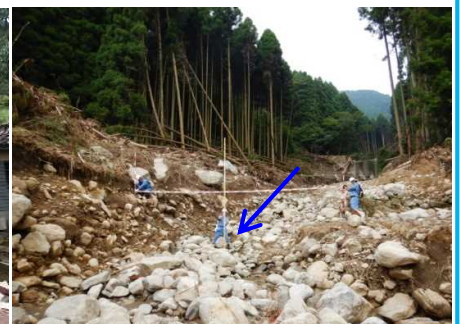
被災状況

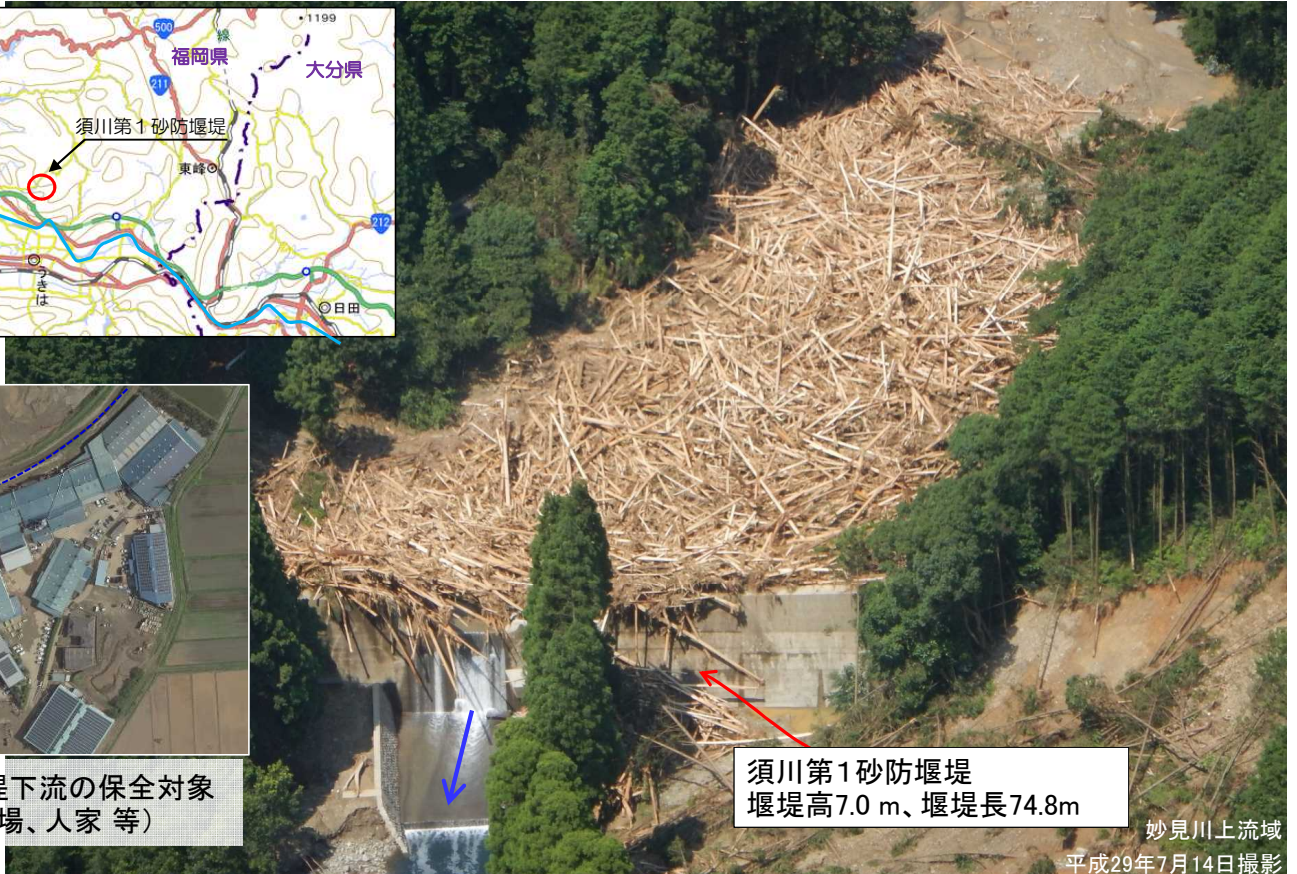
須川第1砂防堰堤  
堰堤高7.0m、堰堤長74.8m

- 福岡県朝倉市須川では、豪雨により多数の斜面崩壊等が発生したが、既設砂防堰堤が土砂・流木を捕捉し、下流の人家等への被害を軽減。
- 推定流木捕捉量は16,500m<sup>3</sup>(空隙込み)。
