土砂災害発生件数

- 平成30年の土砂災害発生件数は3,459件で、集計を開始した昭和57年以降最多件数を記録。
- 集計開始以降における平均発生件数（1,015件）の約3.4倍を記録。

# 北海道胆振東部地震による土砂災害発生状況

## 平成30年7月豪雨による土砂災害の検証結果

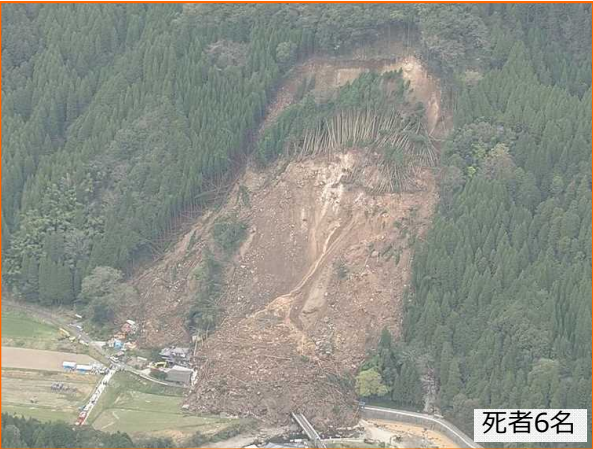
4/11  
がけ崩れ

なかつし やばけいまち  
大分県中津市耶馬溪町

死者6名

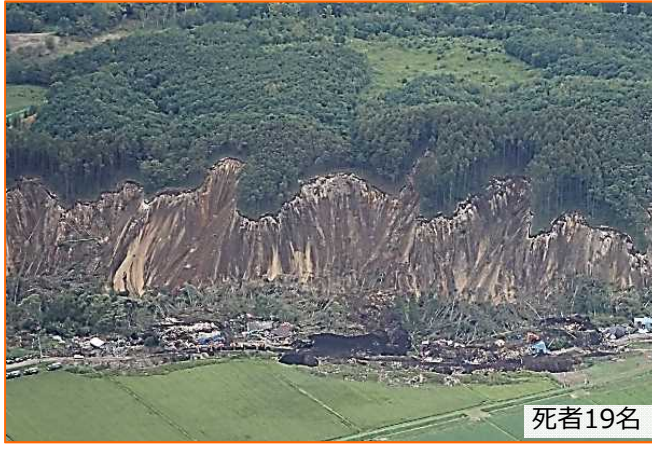
9/6  
がけ崩れ

ゆうふつくんあつまちようよしのちく  
北海道勇払郡厚真町吉野地区

死者19名

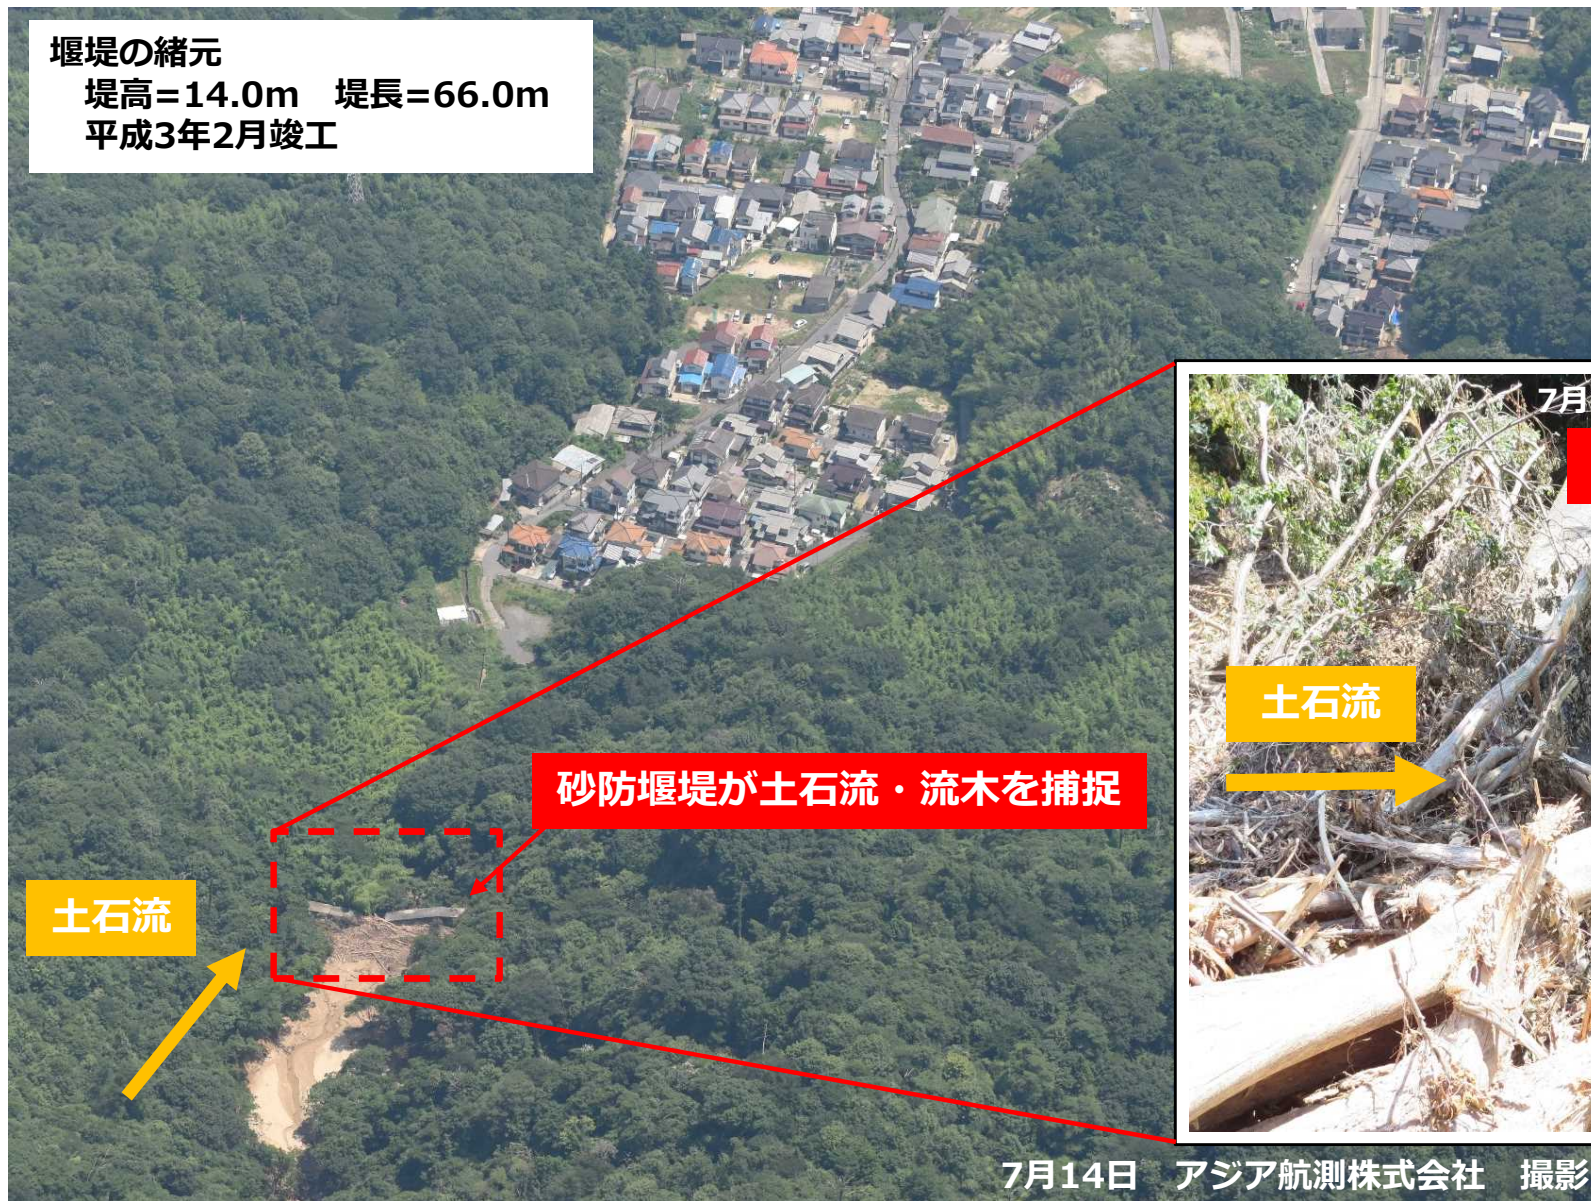
たきがたにがわ

■ 広島県安芸郡熊野町の滝ヶ谷川において広島県の砂防堰堤が土石流・流木を捕捉

堰堤の緒元

堤高=14.0m 堤長=66.0m

平成3年2月竣工

砂防堰堤が土石流・流木を捕捉

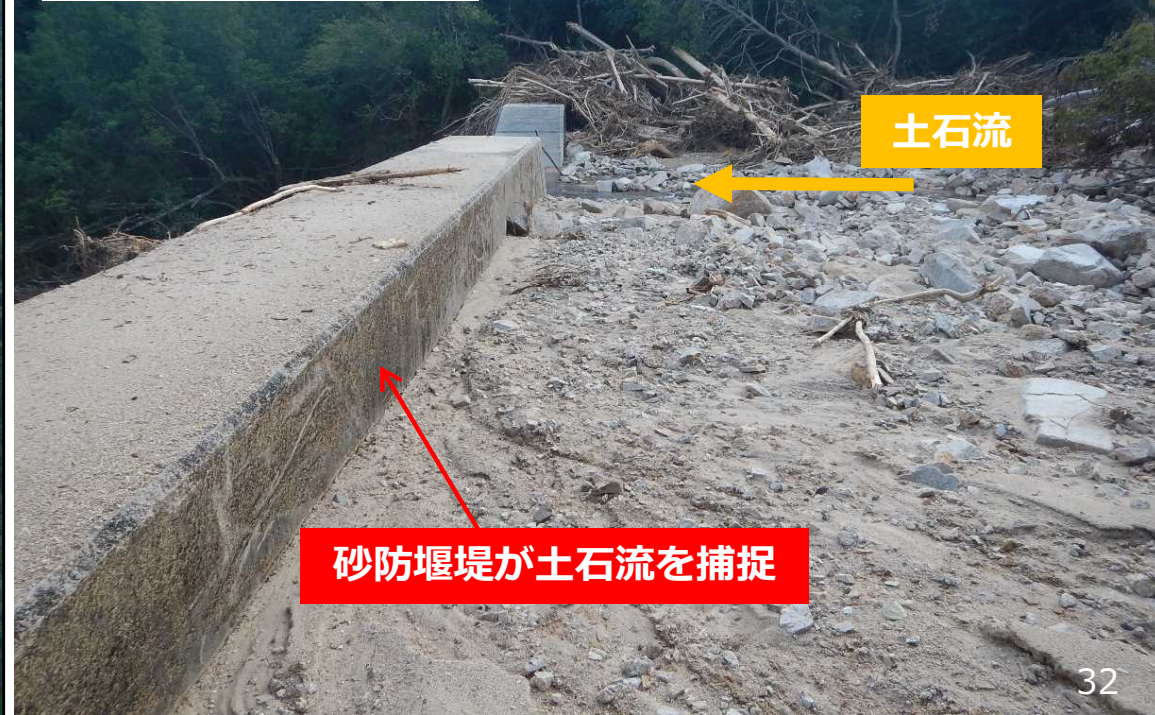
きよたきがわ

■ 広島県東広島市八本松正力の清瀧川において広島県の砂防堰堤が土石流を捕捉

堰堤の緒元

堤高=8.8m 堤長=52.3m  
昭和32年3月竣工

砂防堰堤が  
土石流を捕捉

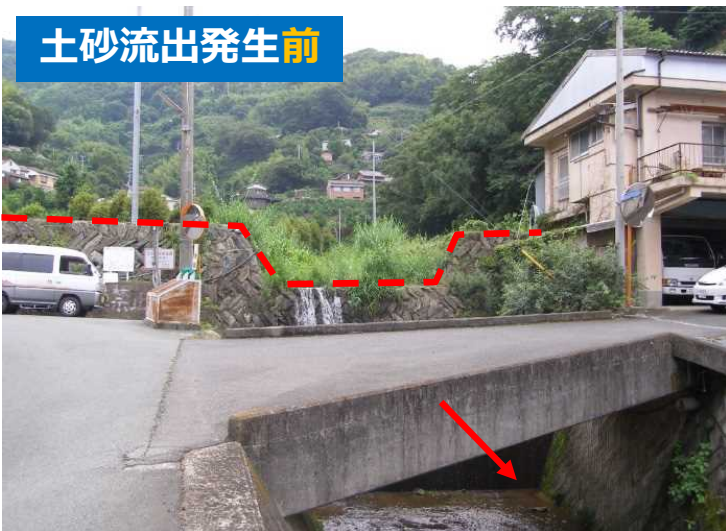
土砂流出発生前

- ◆災害発生日：平成30年7月7日（平成30年7月豪雨）
- ◆降雨状況：最大時間雨量 33mm
- ◆降雨状況：最大24時間雨量 307.5mm（八幡浜観測所）
- ◆捕捉状況：山頂付近で土砂崩れが発生し溪流に土砂が流出したが、昭和20年代に整備された石積堰堤により土砂・流木を捕捉した。

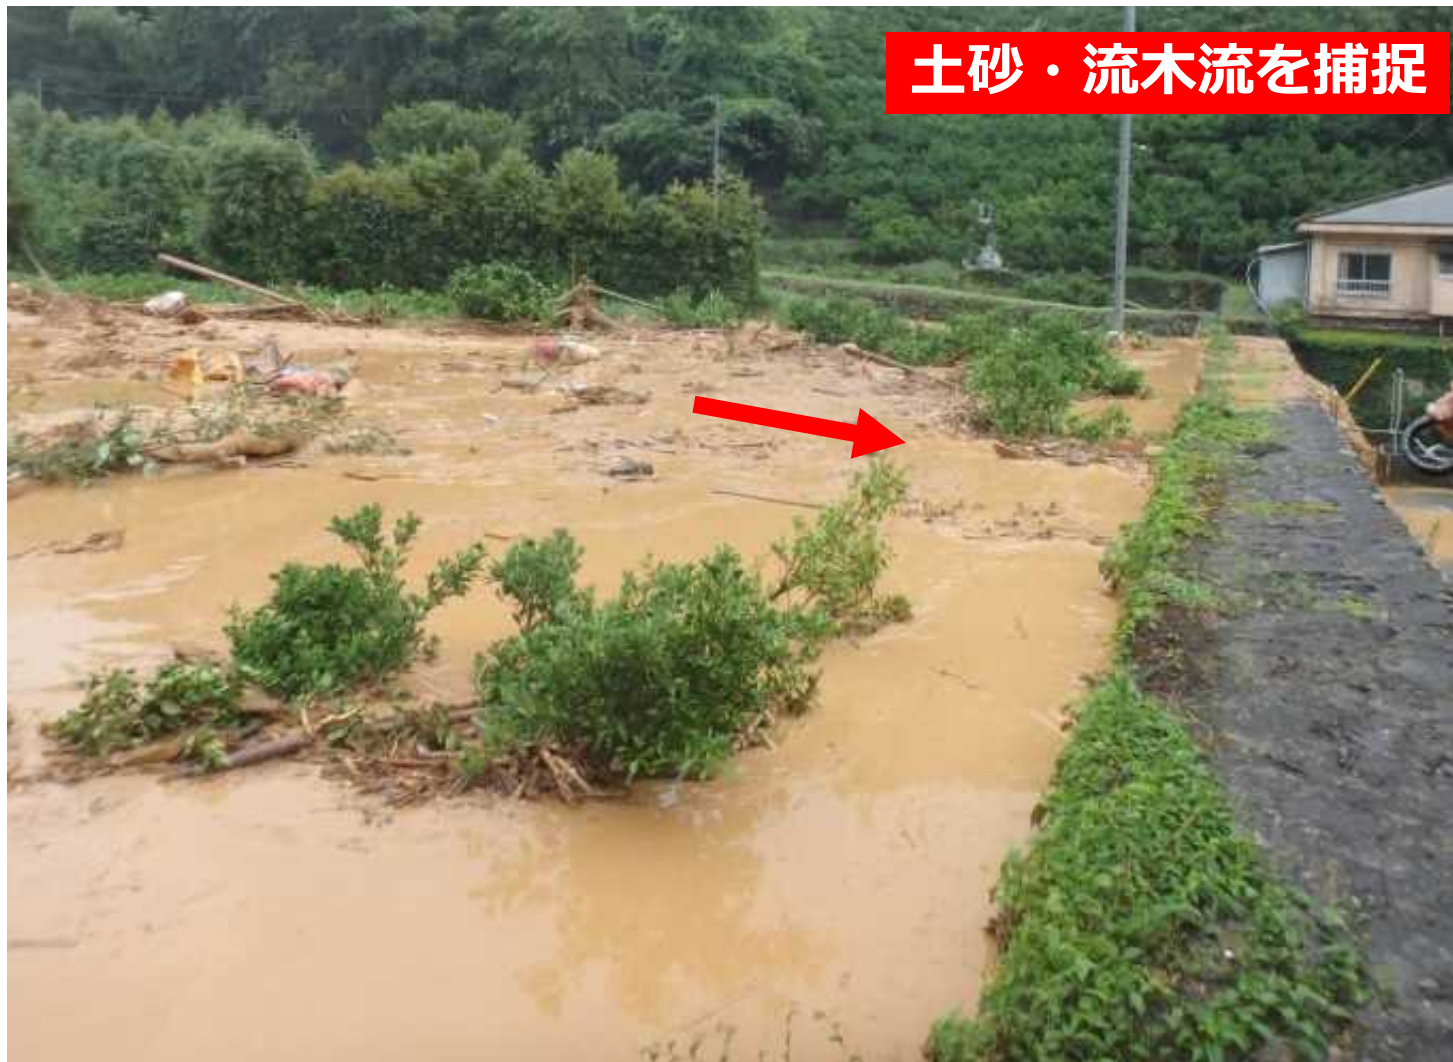
土砂・流木流を捕捉

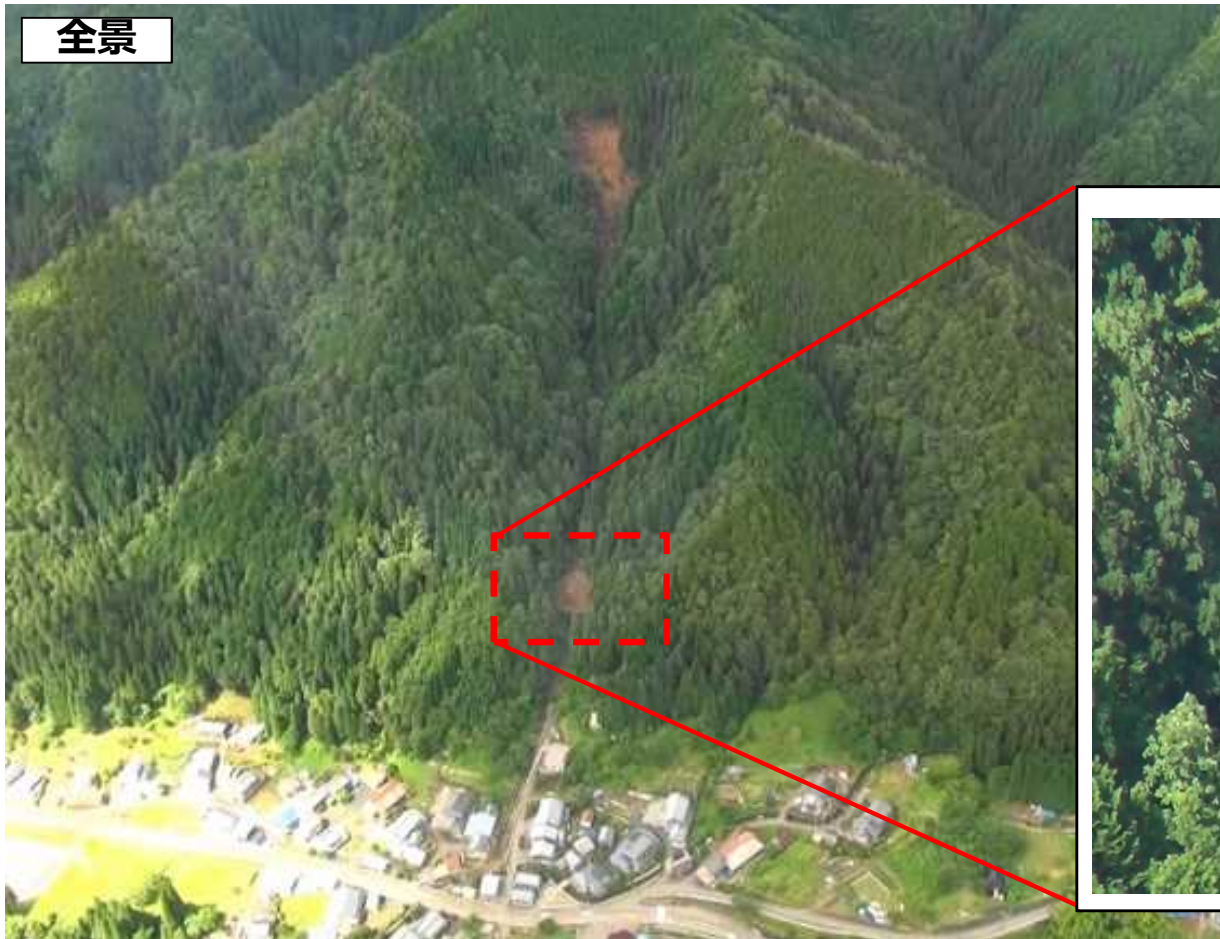
全景

災害発生日：平成30年7月8日  
降雨状況：連続雨量946mm（7月4日2時～8日14時）  
時間最大雨量 46mm（7月7日18時～19時）  
※白鳥雨量観測所  
施設名：奥田洞（おくだほら）砂防堰堤  
崩壊状況：土石流捕捉量 約4,000m<sup>3</sup>  
状況：平成30年7月7日からの大雨により土石流が発生したが、砂防堰堤が整備されており土砂及び流木を捕捉。

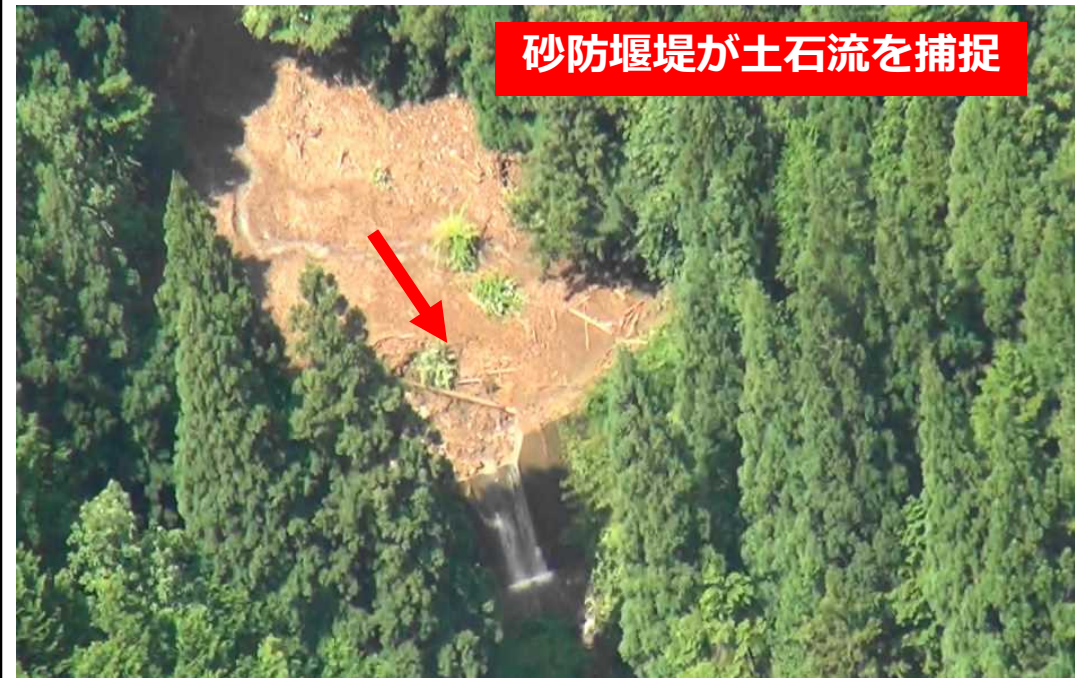
砂防堰堤が土石流を捕捉
