# 「平成30年7月豪雨に伴う石積砂防堰堤の被災 検証チーム」とりまとめ

## 被災状況

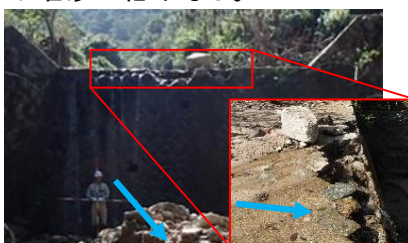
### 【損壊進行の程度『小』

：積石欠損程度

- ◆水通し天端下流端の角石や積石の一部が欠損。
- ◆堆砂の低下なし。

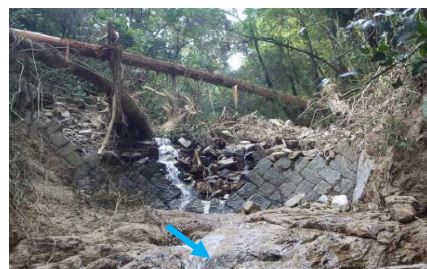
### 【損壊進行の程度『中』

：積石欠損・中詰材侵食(堆砂残存)

- ◆越流部本体がV字状に損壊。
- ◆堆砂は残存している。

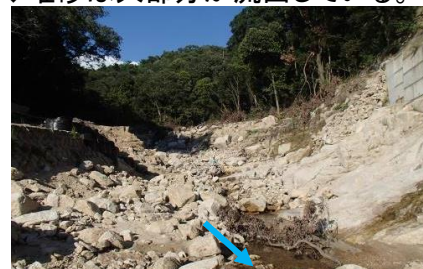
### 【損壊進行の程度『大』

：積石欠損・中詰材侵食(堆砂流出)

- ◆堰堤本体が損壊、大部分が流失。
- ◆堆砂は大部分が流出している。

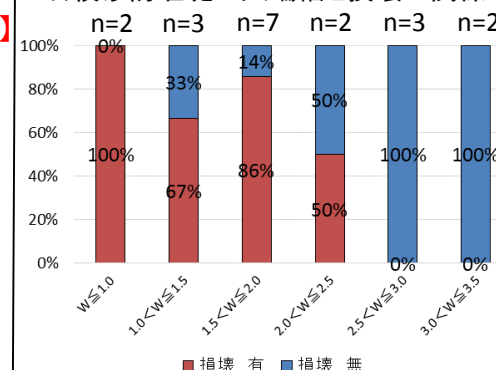
### 石積砂防堰堤の天端幅と損壊の関係

- ・コンクリート堰堤については、本堤の損壊は認められない。(袖部の一部損壊等にとどまっている)
- ・戦後まもなく建設されたものをはじめとする古い石積砂防堰堤が被災。
- ・石積砂防堰堤の損壊は、水通し天端下流端の積石一部欠損から、中詰材 侵食、堆砂流出に及ぶものまで認められた。⇒ 損壊は天端側から基礎部に向けて進行したと推定。
- ・損壊の程度の大きいものは、流域面積や流量の多い下流側に認められた。⇒ 越流する巨礫が天端側から堤体を次第に侵食したと推定。
- ・天端幅毎の比較では、天端幅が小さいほど、損壊した割合が高い。

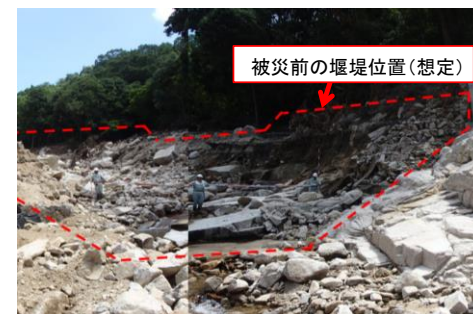
積石・中詰め材の  
削剥、堆砂流出  
巨礫の衝突  
土石流せん断力

石積砂防堰堤の被災例  
(広島県安芸郡坂町 天地川)
