# 【施設効果事例】新湯川砂防堰堤（青森県下北郡風間浦村下風呂）

災害発生日：令和3年8月10日

発生箇所：青森県下北郡風間浦村下風呂

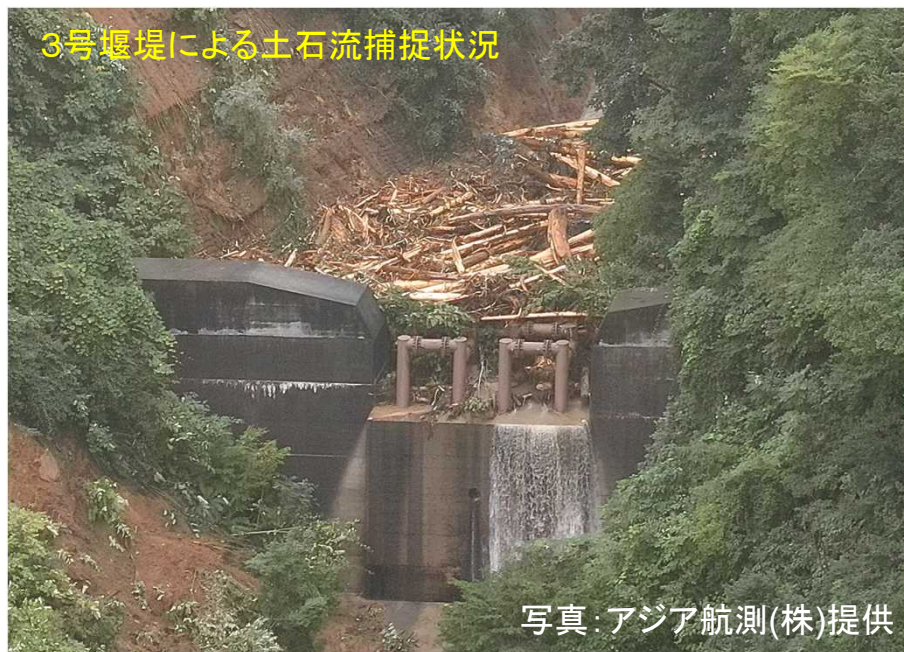
状況：台風第9号から変化した温帯低気圧に伴う大雨により土石流が発生したが、砂防堰堤が整備されており土砂及び流木を捕捉。下流地区にある観光施設（下風呂温泉街）を含む人家及び国道279号への被害を未然に防止した。

3号堰堤による土石流捕捉状況

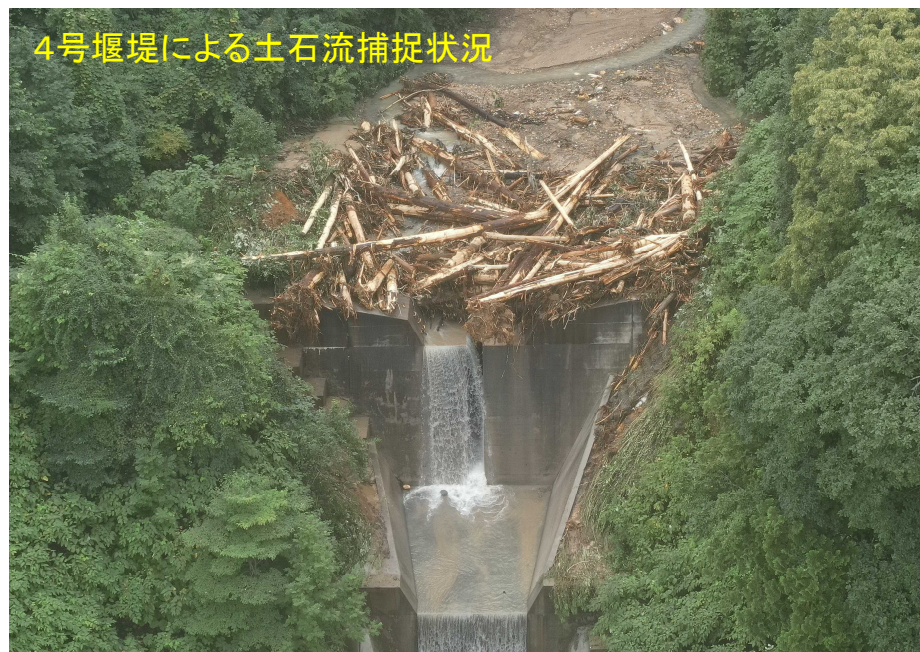
4号堰堤による土石流捕捉状況
