# 令和3年の土砂災害

Sediment-related  
disasters in 2021

国土交通省砂防部

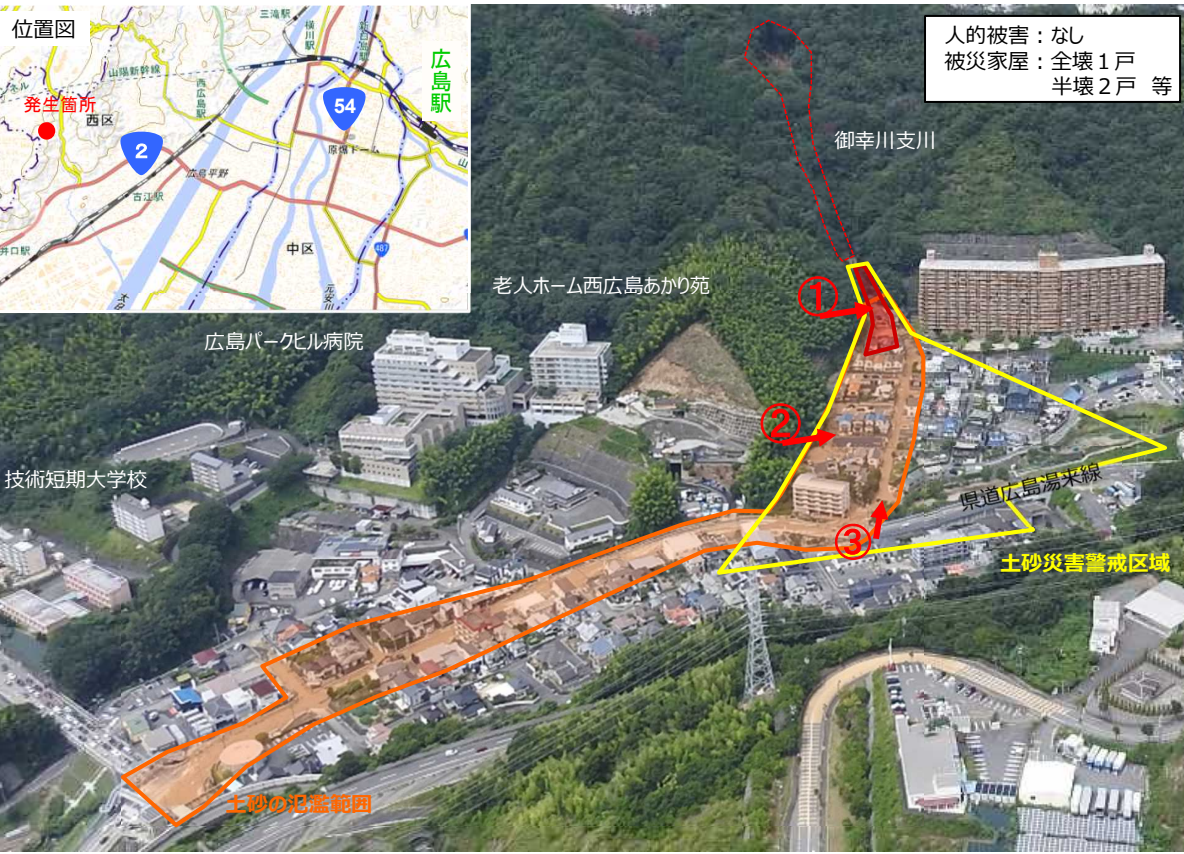
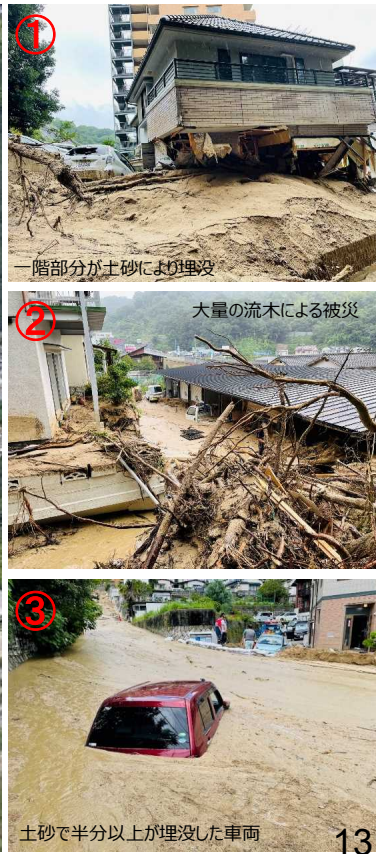
# 広島県広島市西区田方で発生した土石流災害

- 令和3年8月14日に広島県広島市西区田方(御幸川支川)において、土石流が発生
- 家屋が土砂により埋没するとともに、下流に位置する県道広島湯来線にまで土砂が流下し、住民生活に大きな影響

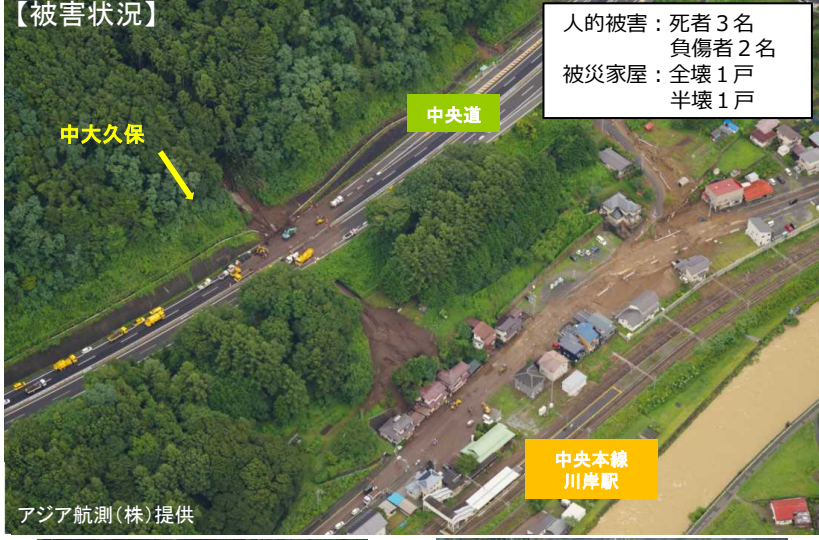
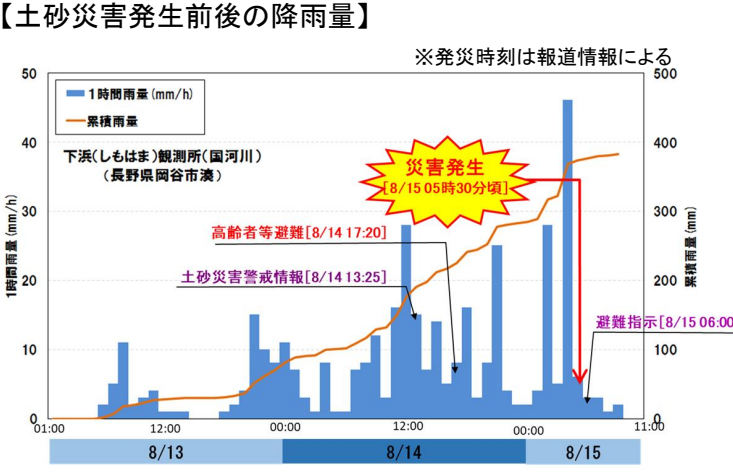
# 長野県岡谷市川岸東で発生した土石流災害

- 令和3年8月15日に長野県岡谷市川岸東中大久保において、土石流が発生
- 家屋が発生した土砂により埋没し、甚大な被害が発生。

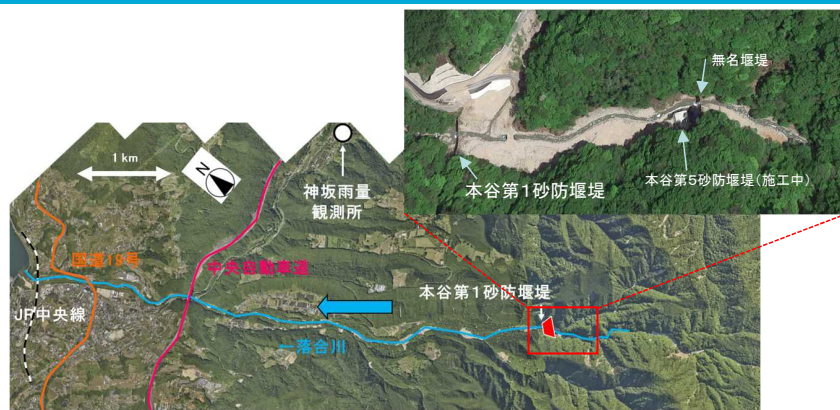
本谷第1砂防堰堤上流部

発生日：令和3年8月13日  
 降雨状況：連続雨量 411mm(降り始め～降り終り)  
 (8月12日14時～8月16日10時)  
 時間最大雨量 52mm  
 (8月13日21時～8月13日22時)  
 ※神坂雨量観測所  
 発生箇所：岐阜県中津川市落合  
 崩壊状況：土砂捕捉量 約8,000m<sup>3</sup>(速報値)  
 状況：8月11日から大雨により土石流が発生したが、既設の本谷第1砂防堰堤が土砂を捕捉。下流の人家及び中央自動車道等の重要交通網への被害を未然に防止した。

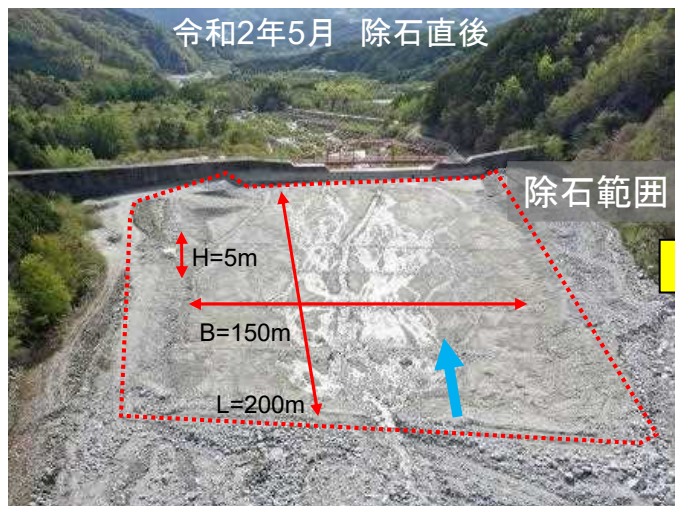
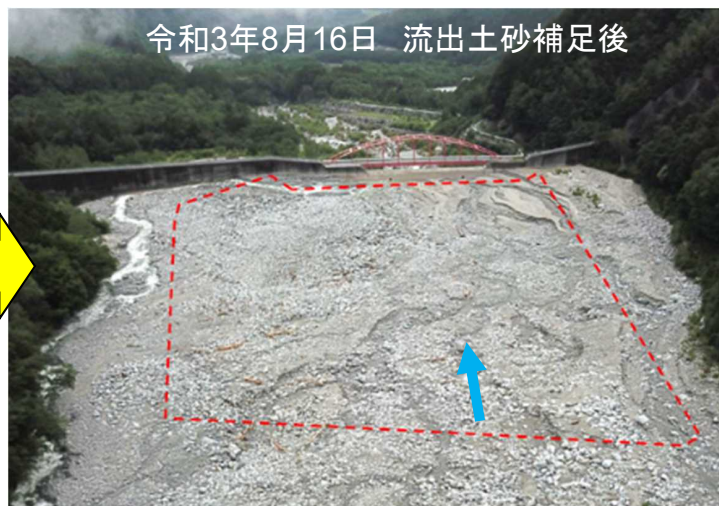
発 生 日 : 令和3年8月14日(土)  
 降雨状況 : 連続雨量 331mm (降り始め～降り終り)  
 (8月12日17時～16日1時)  
 時間最大雨量 41mm  
 (8月14日21時～22時)  
 ※須原雨量観測所  
 発生箇所 : 長野県木曽郡上松町  
 土砂移動 : 土砂捕捉量 約90,000m<sup>3</sup>(速報値)  
 状 況 : 8月11日からの大雨により土砂移動が発生したが、事前に除石して容量を確保していた滑川第一砂防堰堤が土砂を捕捉し、下流の人家および国道19号等の重要交通網への被害を未然に防止した。

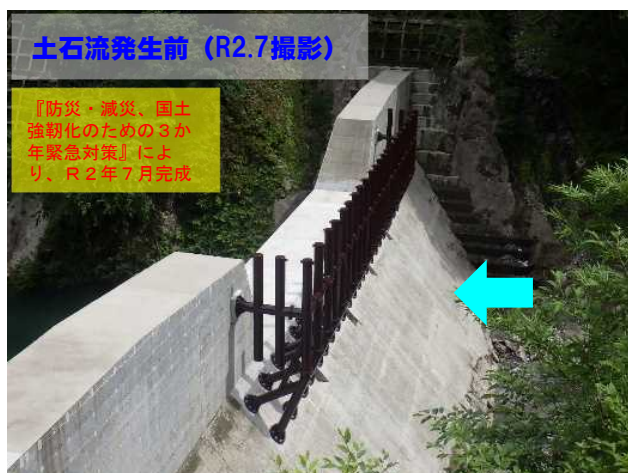
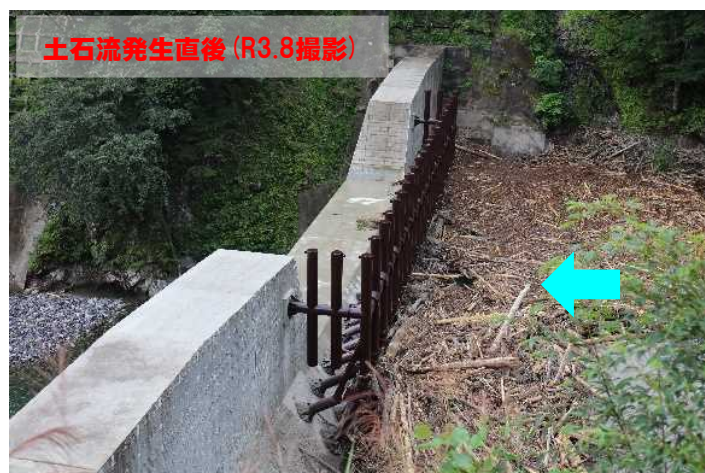
発生日時 : 令和3年8月14日(推定)  
 降雨状況 : 累加雨量 546mm  
 (8月11日0時～15日24時)  
 時間最大雨量 47mm  
 (8月14日21時～22時)  
 ※太田切雨量観測所(長野県)  
 発生箇所 : 長野県上伊那郡宮田村地先  
 崩壊状況 : 土石流捕捉量 約44,800m<sup>3</sup>(速報値)  
 状 況 : 8月11日からの大雨により土石流が発生したが、黒川第4砂防堰堤が土砂及び流木を捕捉。下流における人家や、観光拠点である駒ヶ根高原等への被害を未然に防止した。

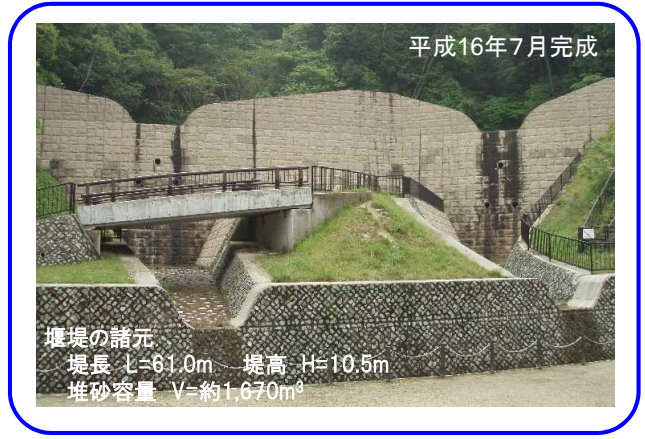
土石流発生前 (R3.5.26撮影)

状況：8月11日からの前線による大雨に伴い土石流が発生したが、砂防堰堤及び遊砂地が整備されており土砂及び流木を捕捉。下流人家等への被害を未然に防止した。

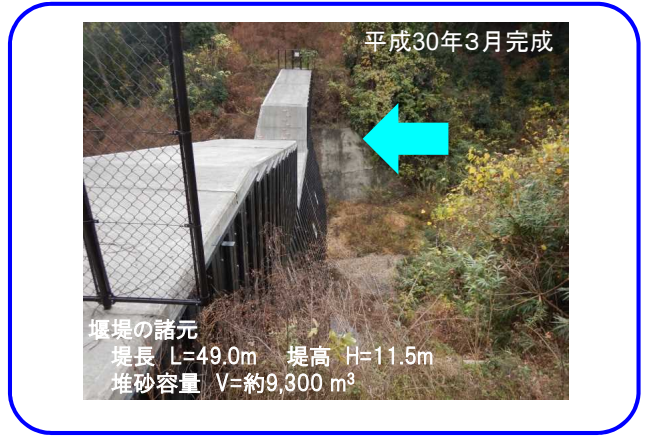
土石流発生前 (R2.12.3撮影)

状況：8月11日からの前線による大雨に伴い土石流が発生したが、砂防堰堤が整備されており土砂及び流木を捕捉。下流人家等への被害を未然に防止した。

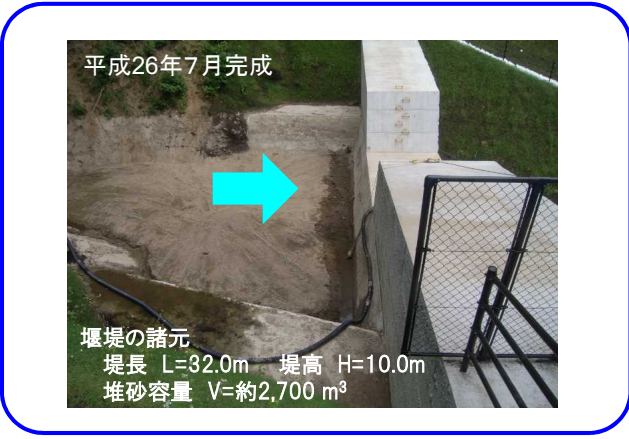
土石流発生前 (H26.9.17撮影)

災害発生日：令和3年8月14日  
降雨状況：累加雨量 631mm  
時間最大雨量 31mm  
※祇園山本雨量観測所  
発生箇所：広島県広島市安佐南区大町西2丁目  
土砂捕捉量：約700m<sup>3</sup>  
状況：8月11日からの前線による大雨に伴い土石流が発生したが、砂防堰堤が整備されており土砂及び流木を捕捉。下流人家等への被害を未然に防止した。  
**平成26年8月豪雨時に続いて2回目の捕捉**  
(参考) 対象溪流の土砂災害警戒区域内の人家戸数25戸

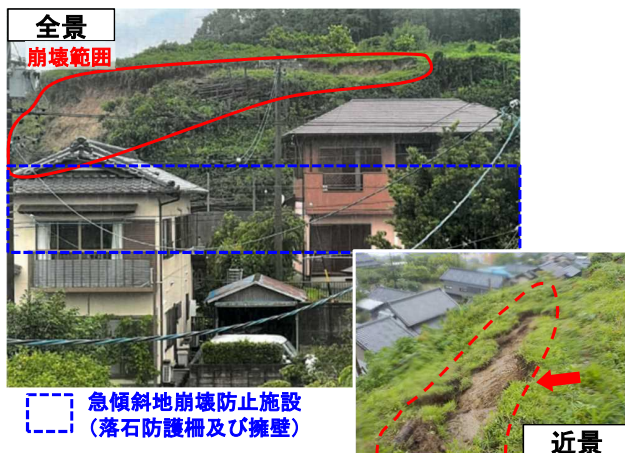
がけ崩れ発生状況

災害発生日：令和3年7月2日  
 降雨状況：連続雨量 144mm  
 時間最大雨量 22mm  
 ※袋井雨量観測所  
 発生箇所：静岡県袋井市萱間  
 状況：7月1日からの大雨によりがけ崩れが発生したが、急傾斜地崩壊防止施設が整備されており崩壊土砂を捕捉。  
 周辺人家等への被害を未然に防止した。

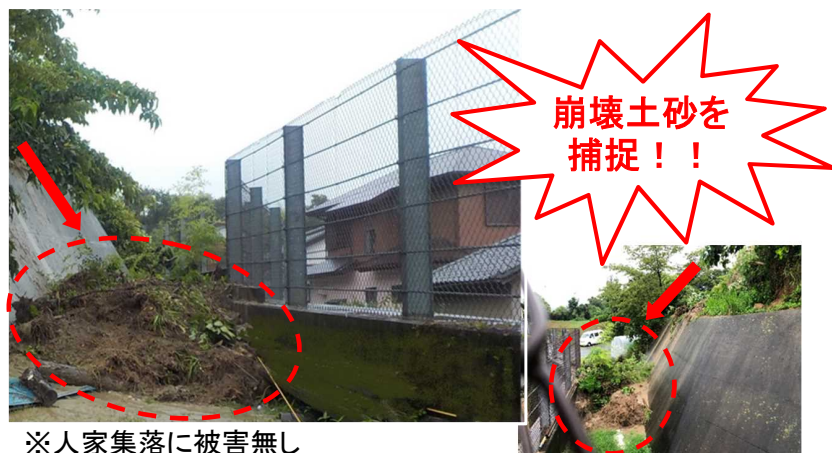
土砂捕捉状況

※人家集落に被害無し

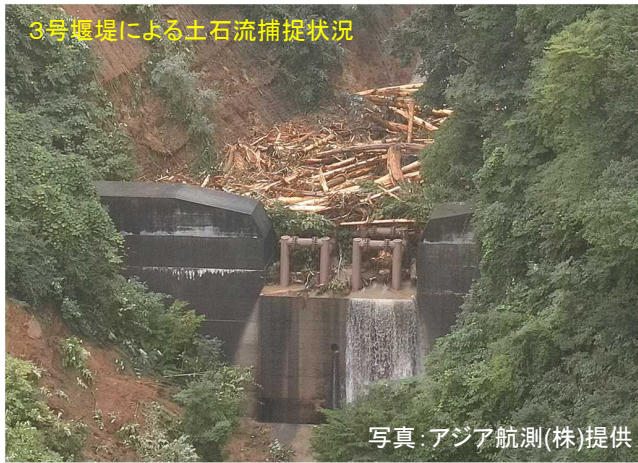
災害発生日：令和3年8月10日  
 降雨状況：連続雨量 394mm  
 時間最大雨量 59mm  
 ※下風呂雨量観測所  
 発生箇所：青森県下北郡風間浦村下風呂  
 状況：台風第9号から変化した温帯低気圧に伴う大雨により土石流が発生したが、砂防堰堤が整備されており土砂及び流木を捕捉。下流地区にある観光施設（下風呂温泉街）を含む人家及び国道279号への被害を未然に防止した。

3号堰堤による土石流捕捉状況

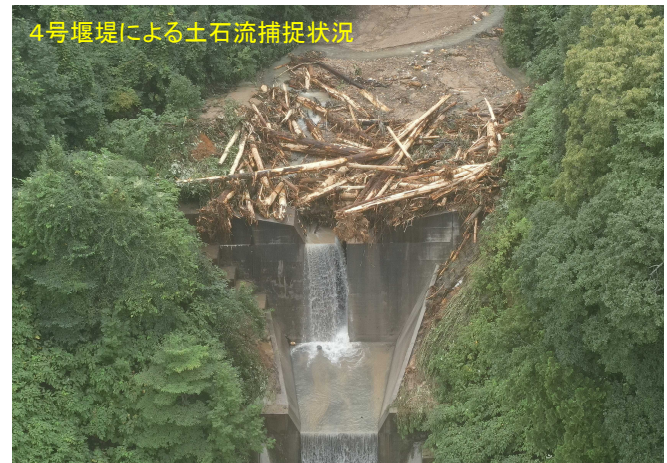
4号堰堤による土石流捕捉状況

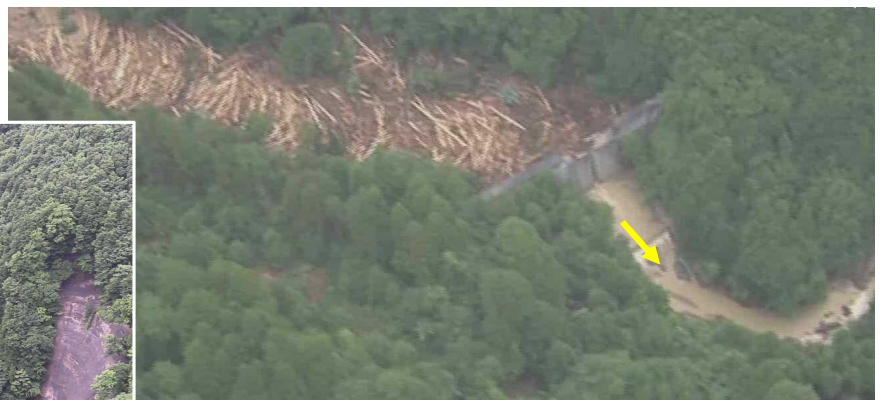
災害発生日：令和3年8月10日  
 降雨状況：連続雨量 394mm  
 時間最大雨量 59mm  
 ※下風呂雨量観測所  
 発生箇所：青森県むつ市大畑町  
 下北郡風間浦村下風呂  
 状況：台風第9号から変化した温帯低気圧に伴う大雨により発生した土砂及び流木を砂防堰堤が捕捉。下流地区にある人家及び国道279号への被害を未然に防止した。

3号堰堤による流木捕捉状況

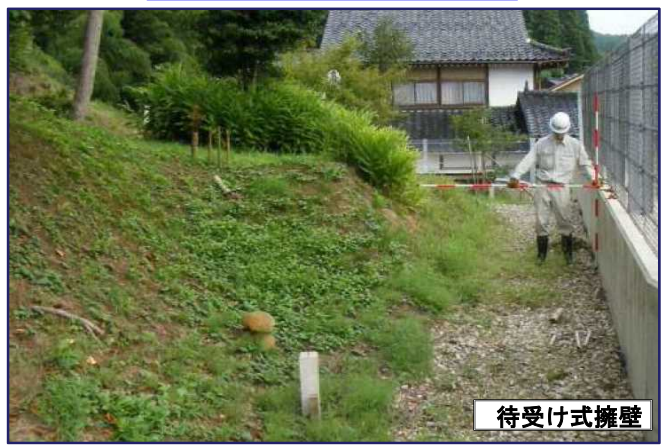
がけ崩れ発生前 (H20.9.6)

災害発生日：令和3年8月13日  
降雨状況：連続雨量 204mm  
時間最大雨量 28mm  
※氷見土木雨量観測所  
発生箇所：富山県氷見市中谷内  
状況：8月11日からの前線による大雨に伴い  
がけ崩れが発生したが、急傾斜地崩壊防  
止施設が整備されており崩壊土砂を捕捉。  
周辺人家等への被害を未然に防止した。

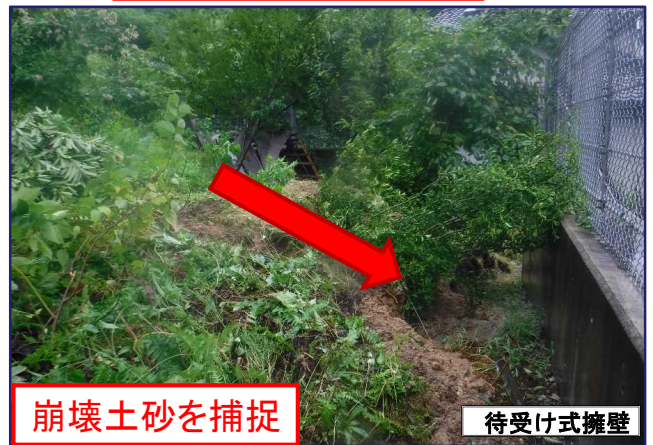
がけ崩れ発生後 (R3.8.13)

※人家集落に被害なし

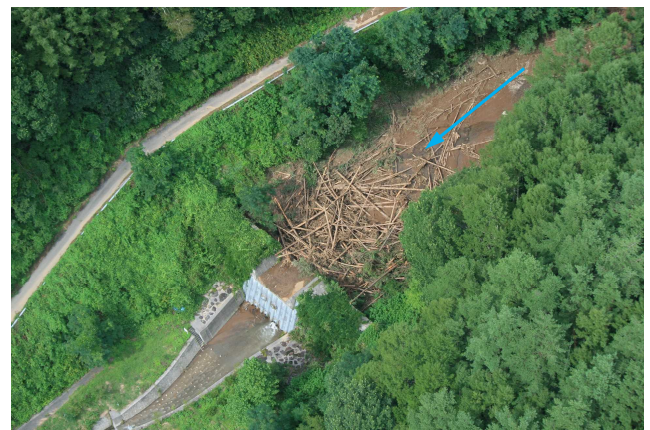
土石流発生後 (R3.8.20撮影)

災害発生日：令和3年8月15日  
降雨状況：連続雨量 386mm  
時間最大雨量 46mm  
※下浜雨量観測所  
発生箇所：長野県岡谷市川岸東  
状況：8月11日からの前線による大雨に伴い土石流が発生したが、砂防堰堤が整備されており土砂及び流木を捕捉。下流地区やJR中央本線等への被害を未然に防止した。

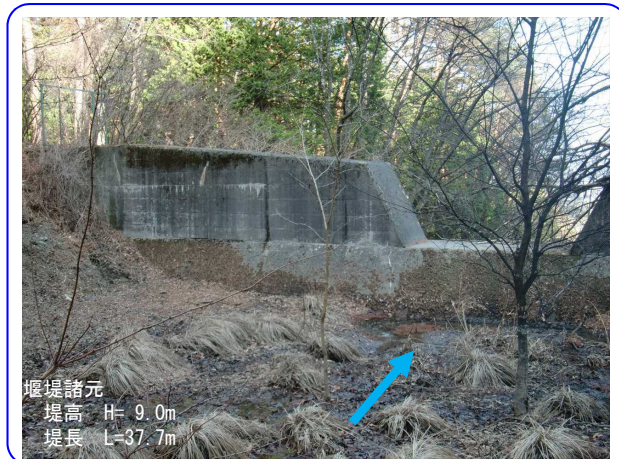
土石流発生後 (R3.8.27撮影)

状況：8月11日からの前線による大雨に伴い土石流が発生したが、砂防堰堤が整備されており土砂を捕捉。  
下流人家等への被害を未然に防止した。

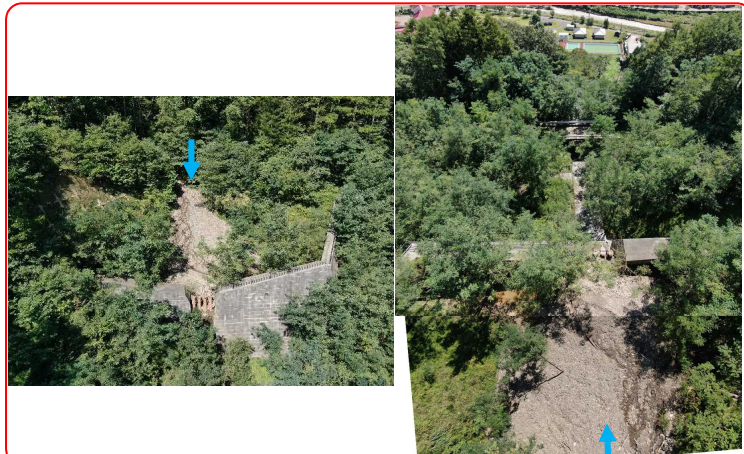
土石流発生後 (R3.8.27撮影)

状況：8月11日からの前線による大雨に伴い土石流が発生したが、砂防堰堤が整備されており土砂を捕捉。  
下流人家等への被害を未然に防止した。

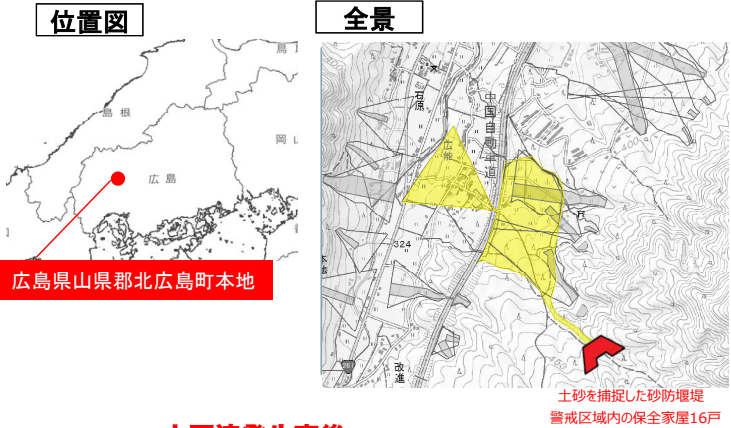
災害発生日：令和3年8月15日  
降雨状況：連続雨量 506mm  
時間最大雨量 61mm  
※新都雨量観測所  
発生箇所：広島県山県郡北広島町本地  
状況：8月11日からの前線による大雨に伴い土石流が発生したが、砂防堰堤が整備されており土砂及び流木を捕捉。下流地区での被害を軽減した。
