下水道圧送管路における
腐食危険箇所の調査事例について

兵庫県県土整備部土木局下水道課
小西 達也

揖保川流域下水道における調査・点検概要

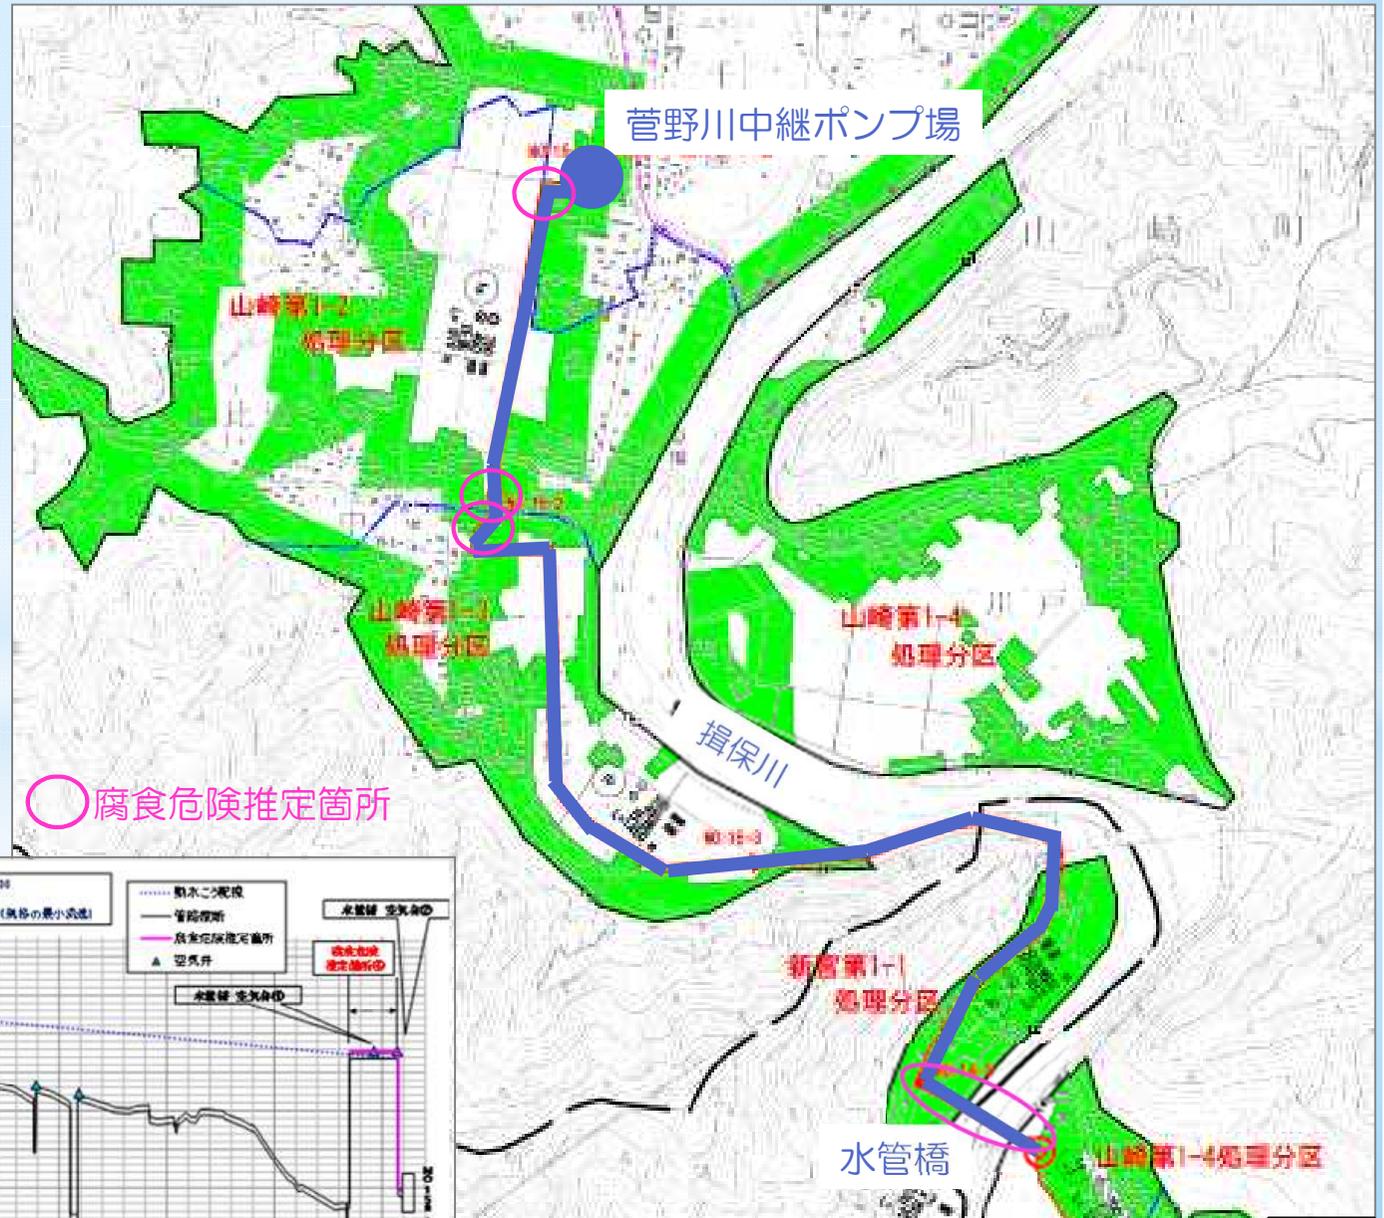
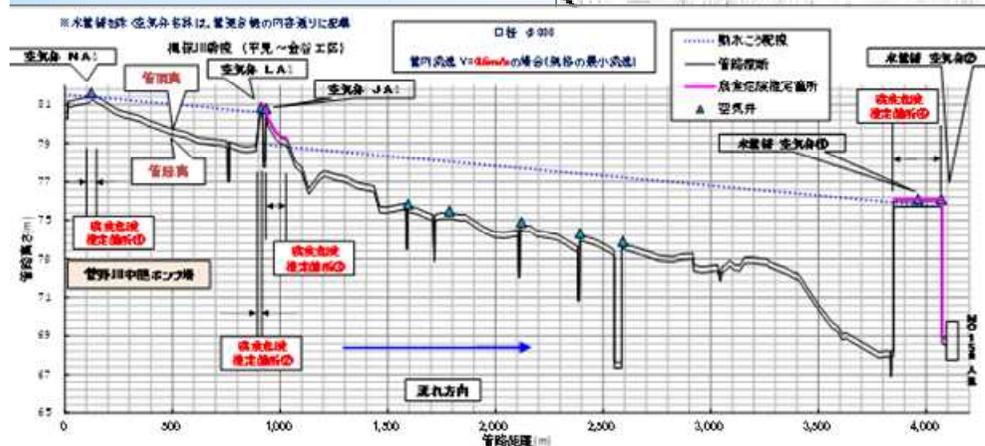
○ 腐食危険推定箇所

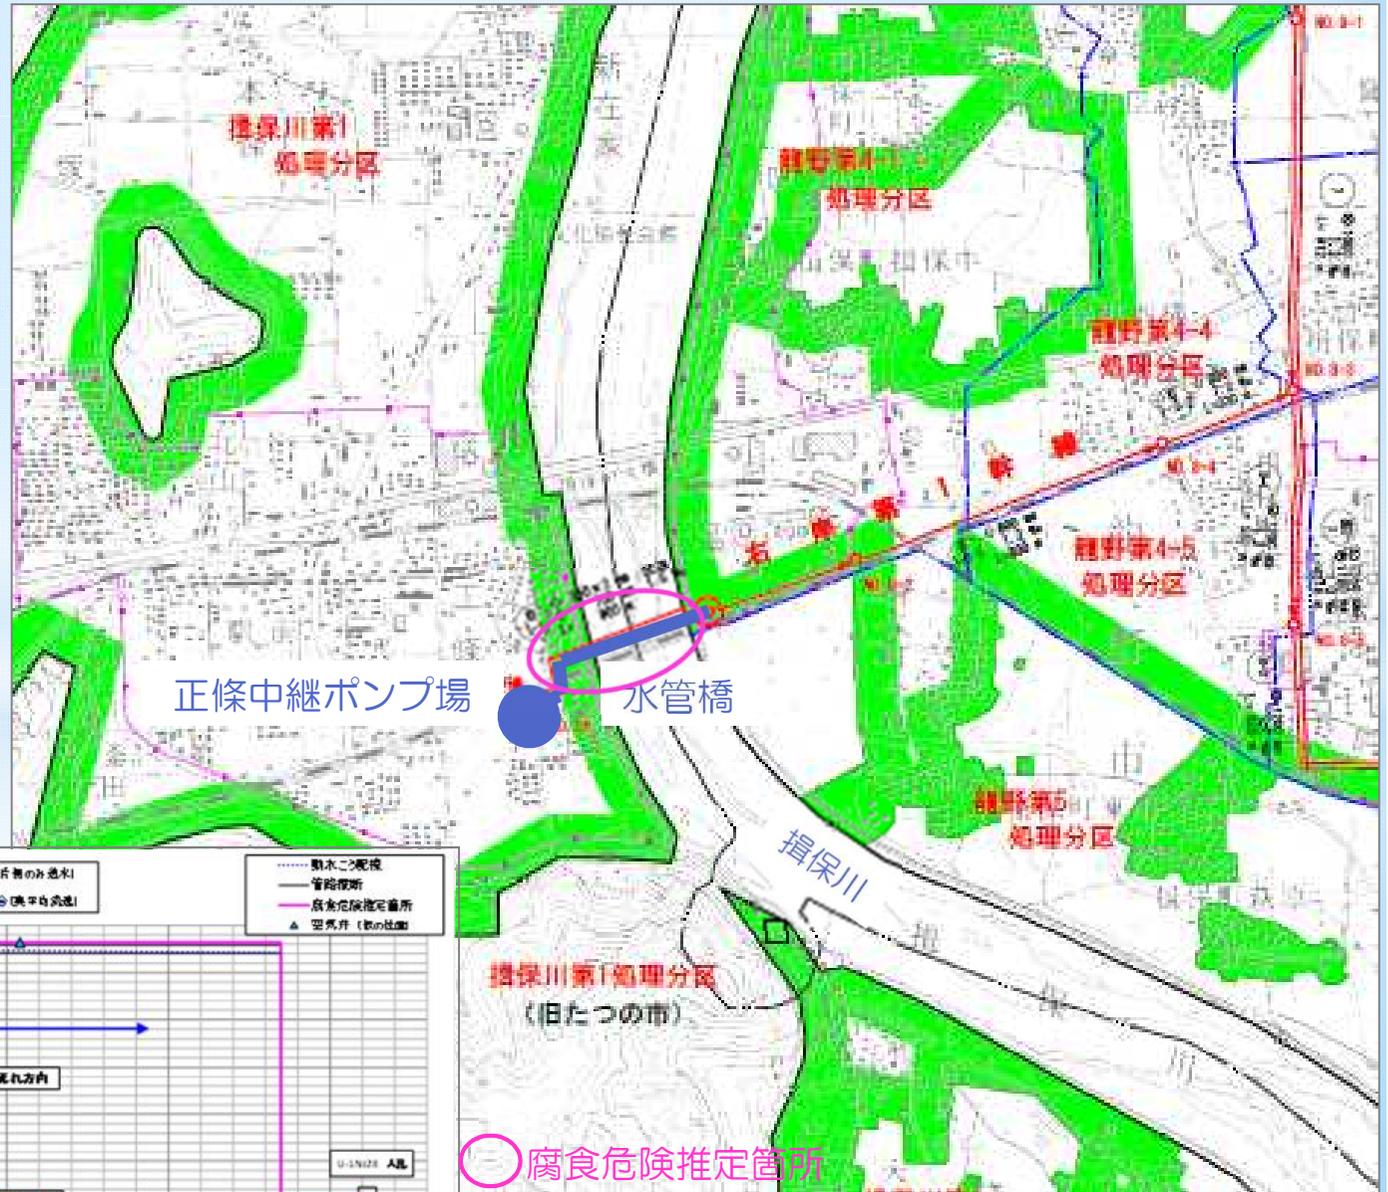
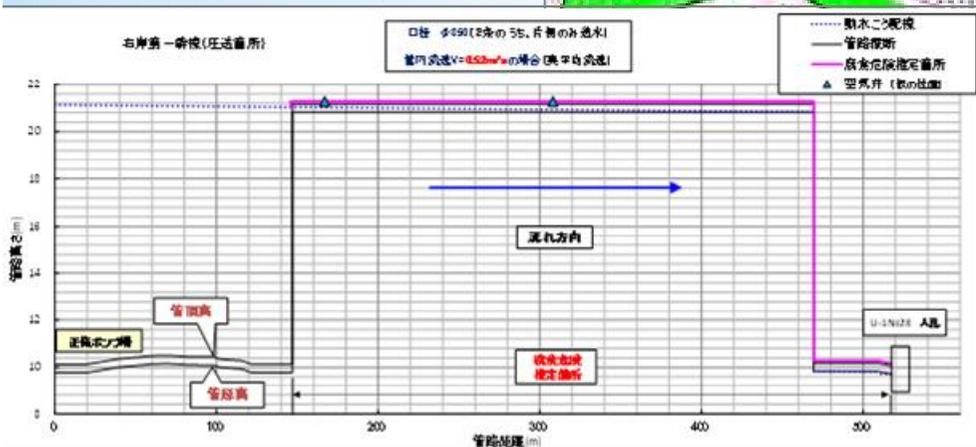
腐食危険推定箇所

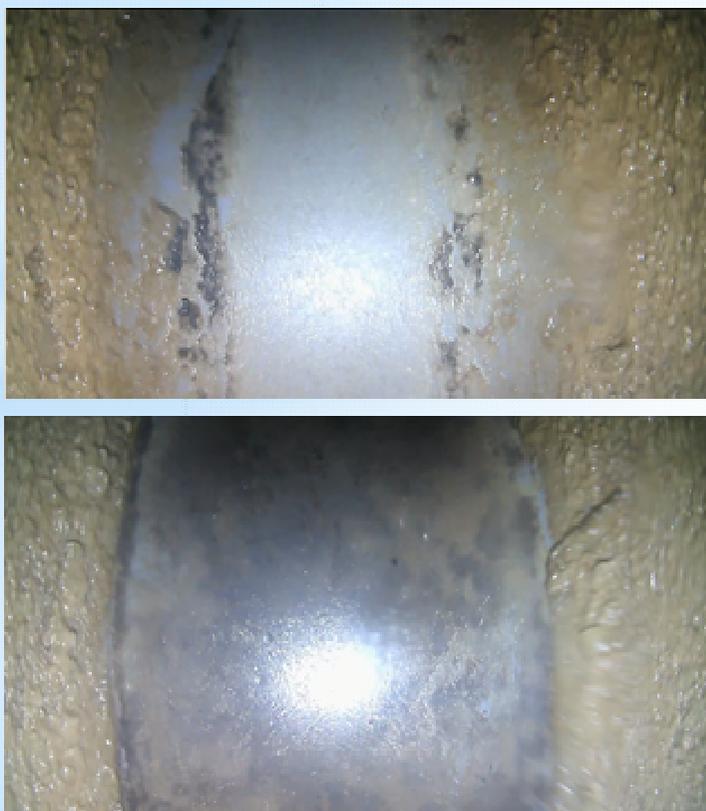
(1) ガイド挿入式カメラ画像（管頂部）

全調査箇所とも「異常なし」

カビ・生物膜の付着はあるが、内面塗装の剥離等の異常はなし
