国土交通省水管理・国土保全局下水道部
下水道事業課事業マネジメント推進室課長補佐

下水道工事における安全対策の徹底（その2）について （令和2年4月10日静岡県浜松市発注の工事に伴う死亡事故）

下水道工事における土砂崩壊事故 (R2.4.10 静岡県浜松市)

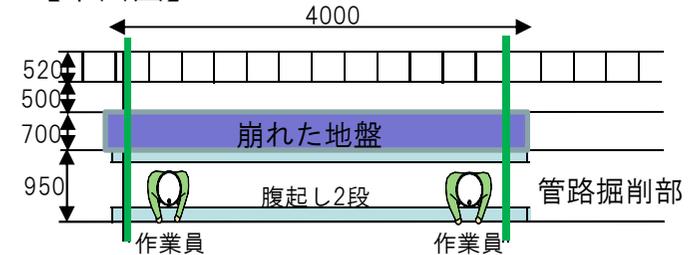
【平面図】

- 発生日 : 令和2年4月10日(金) 午前9時30分頃
- 発生場所 : 浜松市浜北区新堀
- 報道 : あり
- 工事概要 : 下水道管きょ布設工事 開削工 L=434.2m
- 事故内容 : バックホウによる掘削後、作業員2名が深さ1.7mの開口部に入り、低い姿勢でアルミ製腹起し設置作業をしていたところ、背面の土砂が崩壊し、前面の地山との間で挟まれ埋まったことで、1名が死亡し1名が軽傷を負った。

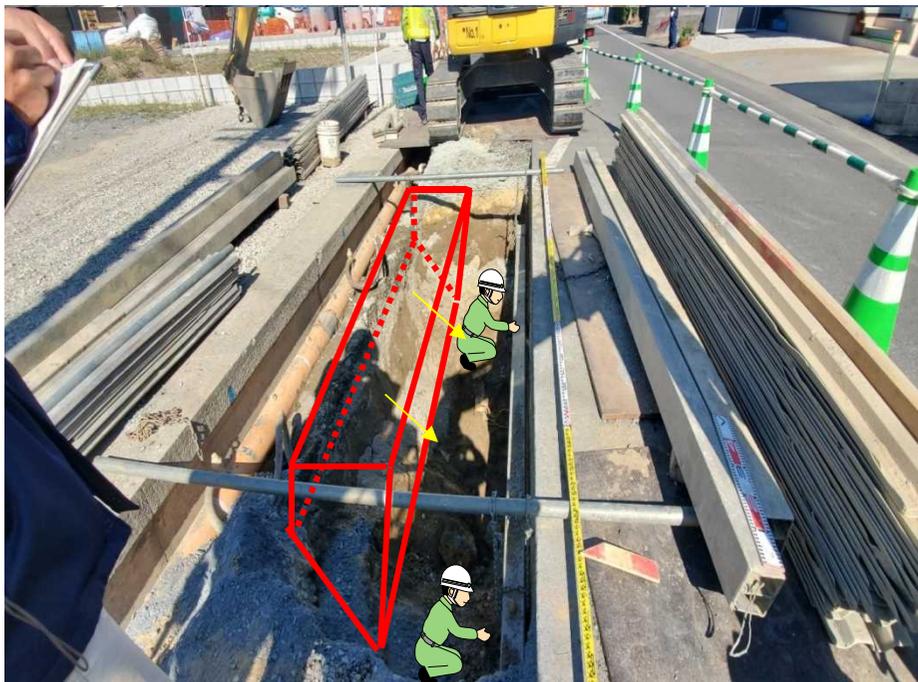
【状況写真】

本年4月10日、静岡県浜松市発注の開削工法による下水管路の布設工事において、バックホウによる掘削後、作業員2名が深さ1.7mの開口部に入り低い姿勢でアルミ製腹起し設置作業をしていたところ、背面の土砂が崩壊し、前面の地山との間で挟まれ埋まったことで、1名が死亡し1名が軽傷を負うという事故が発生しました（別紙参照）。

各下水道管理者におかれましては、道路上の下水道工事や維持管理作業の安全管理について、改めて関係者への注意喚起を徹底するなど、事故の未然防止に努めていただくようお願いいたします。
