死亡事故の増加を踏まえた安全管理の徹底について

下水道工事における死亡事故事例

(平成31年4月～令和2年5月)

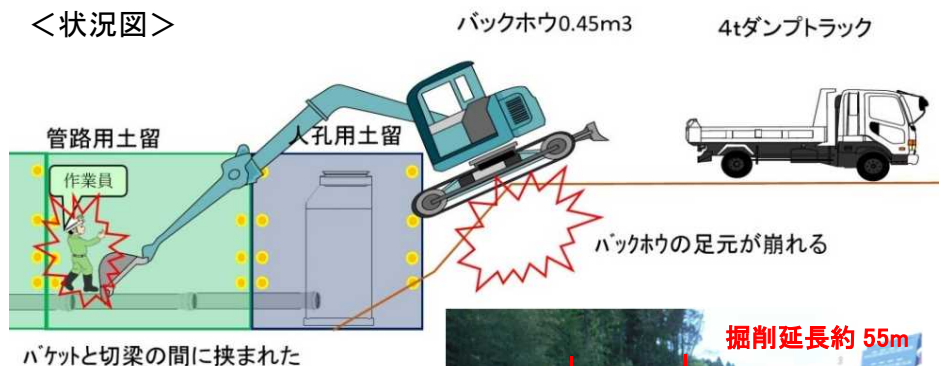
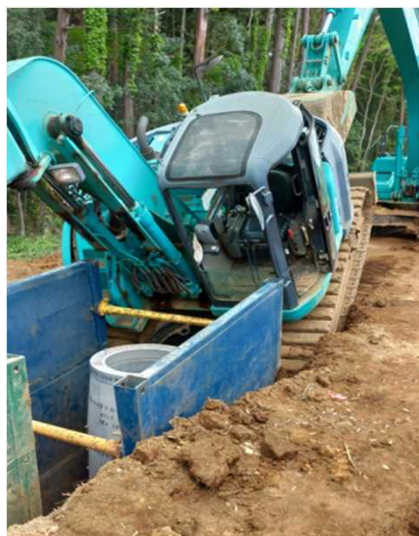
<状況図>

- ・事故当日は、污水管布設後、バックホウ(0.45m³)で埋戻し作業を実施
- ・危険予知活動において、埋戻しの際に重機とのはさまれに注意することを共有
- ・施工計画では合図誘導員1名と作業員2名で埋戻し工を行う予定であったが、合図誘導員を配置せず、作業員2名で工事を施工
- ・埋戻し作業中、バックホウ前方の地盤が崩れたことにより、バックホウが傾き、重機の作業半径内にいた土留内の作業員がバックホウのバケットと土留切梁との間に挟まれた

1. 施工計画書に基づく作業手順の周知
欠員等により、施工計画書どおりの体制が組めない場合は、発注者と協議し、体制が整うまで作業は実施しない。
2. 危険予知活動の実施
施工計画書に基づき、当日の作業手順・作業体制を確認し、安全対策を講じる。
3. 適切な作業ヤードを確保の上、バックホウを安全な場所に配置
地盤の崩落の恐れのない場所で作業を行う。
やむを得ず法肩等不安定な場所に重機を配置する必要がある場合は、敷鉄板を置く等の地盤の崩落防止措置を適切に行う。
4. 作業員が重機の運転時に作業半径内に入らないよう、重機の合図誘導員を適切に配置し、作業員は合図誘導員の指示に従い、埋戻しと敷均しの作業を分離して実施する。

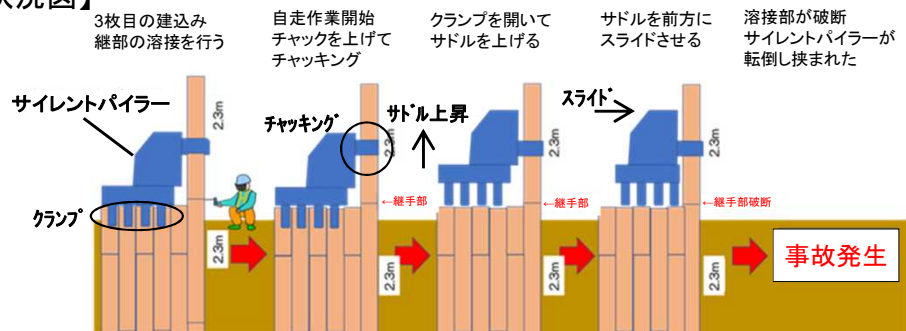
【状況図】

- ・事故当日は、架空線直下において継施工の土留め鋼矢板(鋼矢板継割付1.3m+2.3m×4 計10.5m)を油圧式杭圧入引抜機(サイレントパイラー)で圧入する作業をしていた。
- ・作業手順書では、鋼矢板の継手部を地中まで圧入したうえで油圧式杭圧入引抜機を自走する手順としていたが、鋼矢板の圧入作業を実施しなかった。また、溶接面の必要寸法が確保できていなかった。
- ・継手部の溶接が終わり、自走作業を完了させるために鋼矢板とクランプの位置関係を確認しようとパイラーオペレーターが油圧式杭圧入引抜機に近づいた。その際、地中に圧入されていない継手部に応力が集中していたことで、油圧式杭圧入引抜機を支持している鋼矢板が破断し、その影響で転倒した油圧式杭圧入引抜機にパイラーオペレーターが下敷きになり被災した。
- ・事故発生時、作業指揮者は次工程の作業ヤード確保のための資材撤去等の作業中であり、監視が不十分であった。

1. 自走前の鋼矢板の圧入量及び溶接寸法を作業手順書に記載する。
2. 作業手順書に記載されているとおり、鋼矢板の圧入量や溶接面等が確保されているか確認する。
3. 油圧式杭圧入引抜機の自走中は、カラーコーンとコーンバーで転倒危険区域を明示し、作業員が立入らないようにする。
4. クランプがうまく閉じない場合等、やむを得ず自走中の油圧式杭圧入引抜機に近づく必要がある場合は、クレーンを用いて油圧式杭圧入引抜機の転倒防止の措置を講ずるなどの安全対策を実施する。
5. 作業指揮者は、作業員が自走作業前に転倒危険区域に立入っていないか、作業手順書どおりに作業しているかを確認する。

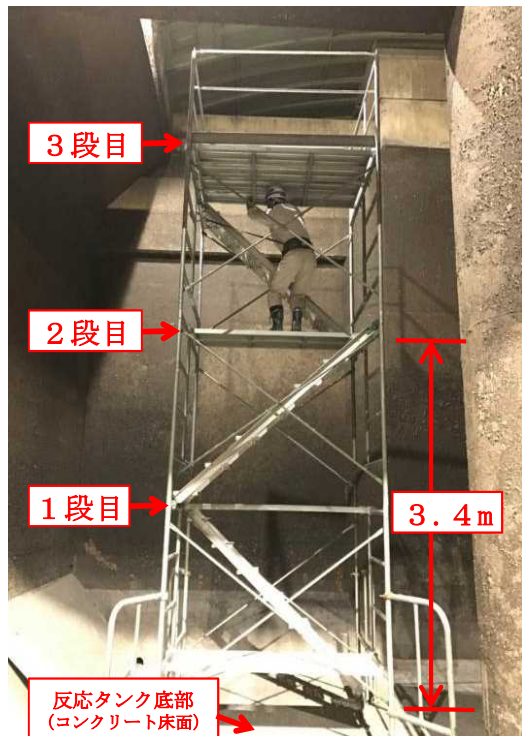
足場の概要と高さ

- ・ 事故当日、罹災者は反応槽内において足場の組立作業に従事していた。
- ・ 組み立てていた足場は、三段の作業床で構成される可搬式の既製品であり、罹災者が2段目の足場から3段目の作業床を取付けようとした際に、バランスを崩して3.4m下のコンクリート製の底面へ墜落した。
- ・ 事故発生時、罹災者は腰部に墜落制止用器具を着用していたが、フックを手すりに掛けていなかったため、墜落を防ぐことができなかった。

1. 作業員全員へ安全教育を行い、墜落制止用器具の着用と適切な使用を徹底する。
2. 仮設材について、手すりの設置や側面にネットを張る等、物理的に墜落・転落事故が生じにくい環境を作る。
3. 作業指揮者を配置し、作業の監視・指導を強化するとともに、発注者においても定期的なパトロールを実施し、従事者全員の安全管理に対する意識の向上に努める。
4. 高所作業を伴う工事現場においては、注意喚起ポスターを掲示し、安全対策について継続的な意識の向上を図る。
