### 死亡事故の増加を踏まえた安全管理の徹底について

# 下水道工事における死亡事故事例

(平成31年4月~令和2年5月)

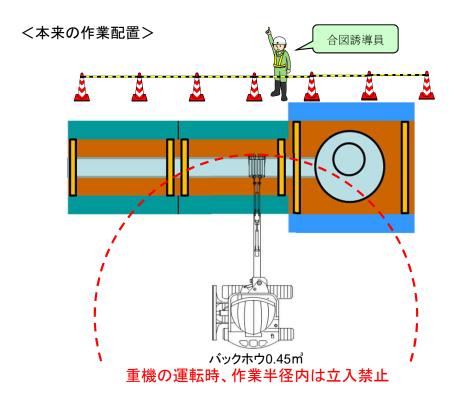
- ・事故当日は、汚水管布設後、バックホウ(0.45㎡)で埋戻し作業を実施
- ・危険予知活動において、埋戻しの際に重機とのはさまれに注意すること を共有
- ・施工計画では合図誘導員1名と作業員2名で埋戻し工を行う予定であったが、合図誘導員を配置せず、作業員2名で工事を施工
- ・埋戻し作業中、バックホウ前方の地盤が崩れたことにより、バックホウが傾き、重機の作業半径内にいた土留内の作業員がバックホウのバケットと 土留切梁との間に挟まれた

- 1. 施工計画書に基づく作業手順の周知 欠員等により、施工計画書どおりの体制が組めない場合は、 発注者と協議し、体制が整うまで作業は実施しない。
- 2. 危険予知活動の実施 施工計画書に基づき、当日の作業手順・作業体制を確認し、 安全対策を講じる。
- 3. 適切な作業ヤードを確保の上、バックホウを安全な場所に配置 地盤の崩落の恐れのない場所で作業を行う。 やむを得ず法肩等不安定な場所に重機を配置する必要がある場合は、 敷鉄板を置く等の地盤の崩落防止措置を適切に行う。
- 4. 作業員が重機の運転時に作業半径内に入らないよう、重機の合図誘導員 を適切に配置し、作業員は合図誘導員の指示に従い、埋戻しと敷均しの 作業を分離して実施する。

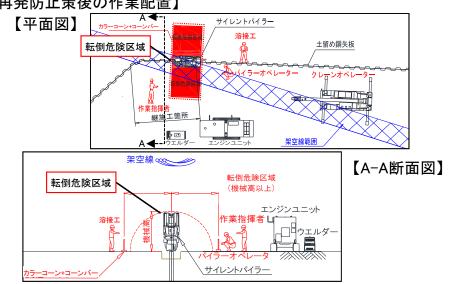
### 【再発防止策後の作業配置】

- ・事故当日は、架空線直下において継施工の土留め鋼矢板(鋼矢板継割付1.3m+2.3m×4計10.5m)を油圧式杭圧入引抜機(サイレントパイラー)で圧入する作業をしていた。
- ・作業手順書では、鋼矢板の継手部を地中まで圧入したうえで油圧式杭圧 入引抜機を自走する手順としていたが、鋼矢板の圧入作業を実施しなかった。また、溶接面の必要寸法が確保できていなかった。
- ・継手部の溶接が終わり、自走作業を完了させるために鋼矢板とクランプの位置関係を確認しようとパイラーオペレーターが油圧式杭圧入引抜機に近づいた。その際、地中に圧入されていない継手部に応力が集中していたことで、油圧式杭圧入引抜機を支持している鋼矢板が破断し、その影響で転倒した油圧式杭圧入引抜機にパイラーオペレータが下敷きになり被災した。
- ・事故発生時、作業指揮者は次工程の作業ヤード確保のための資材撤去 等の作業中であり、監視が不十分であった。

- 1. 自走前の鋼矢板の圧入量及び溶接寸法を作業手順書に記載する。
- 2. 作業手順書に記載されているとおり、鋼矢板の圧入量や溶接面等が確保されているか確認する。
- 3. 油圧式杭圧入引抜機の自走中は、カラーコーンとコーンバーで転倒危険 区域を明示し、作業員が立入らないようにする。
- 4. クランプがうまく閉じない場合等、やむを得ず自走中の油圧式杭圧入引抜機に近づく必要がある場合は、クレーンを用いて油圧式杭圧入引抜機の転倒防止の措置を講ずるなどの安全対策を実施する。
- 5. 作業指揮者は、作業員が自走作業前に転倒危険区域に立入っていないか、作業手順書どおりに作業しているかを確認する。

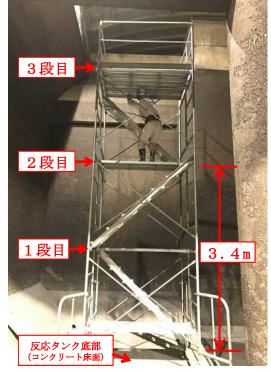
### 【状況写真】

- ・事故当日、罹災者は反応槽内において足場の組立作業に従事して いた。
- ・組み立てていた足場は、三段の作業床で構成される可搬式の既製品であり、罹災者が2段目の足場から3段目の作業床を取付けようとした際に、バランスを崩して3.4m下のコンクリート製の底面へ墜落した。
- ・事故発生時、罹災者は腰部に墜落制止用器具を着用していたが、 フックを手すりに掛けていなかったため、墜落を防ぐことができなか った。

事故時の状況

- 1. 作業員全員へ安全教育を行い、墜落制止用器具の着用と適切な使用を徹底する。
- 2. 仮設材について、手すりの設置や側面にネットを張る等、物理的に墜落・転落事故が生じにくい環境を作る。
- 3. 作業指揮者を配置し、作業の監視・指導を強化するとともに、発注者においても定期的なパトロールを実施し、従事者全員の安全管理に対する意識の向上に努める。
- 4. 高所作業を伴う工事現場においては、注意喚起ポスターを掲示し、安全対策について継続的な意識の向上を図る。

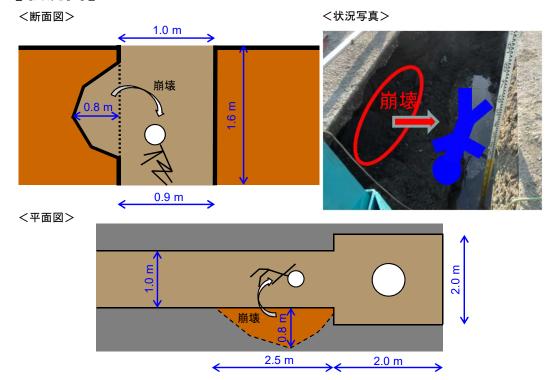
### 【状況図】

- ・事故当日は下水道管路の布設のための掘削作業を実施して おり、被災者は工事の現場代理人として作業を指揮する 立場であったが、掘削面に立ち入り作業も行っていた。
- ・施工計画において建込み簡易土留め工法を予定していたが、 現場では建込み式の軽量鋼矢板工法を採用し、1.6m掘削し たところで、矢板を設置する前に、建込みの支障となる石な どの除去作業のため、複数の作業員が掘削面に立ち入った。
- ・被災者が掘削面内において、中腰で作業を行っていた際に 掘削側面の土砂が崩壊し全身が土砂で埋まった。

- 1. 掘削の高さが1.5メートル以上の場合、矢板設置前における掘削面への立入の禁止を徹底する。
- 2. 作業指揮者を明確にし、作業全体を見渡せる位置に配置して、作業手順や作業の安全性を監視する。
- 3. 現場作業に即した作業手順書に見直し、実際の作業 に対してKY活動を実施する。
- 4. 発注者は工事現場へのパトロールを実施し、施工計画書に基づく作業や安全管理の実施について確認する。

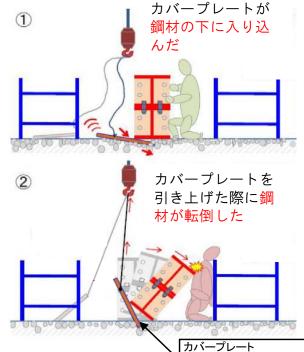
【状況図】

- ・事故当日は、解体した土留支保工を、場外に搬出する ための解体作業を行っていた。
- ・カバープレートをクレーンで吊上げる際に、仮置きしていた鋼材と地面の隙間にカバープレートが入り込み、 鋼材の片側が持ち上がったことで、鋼材が転倒し、土留 支保工を解体していた作業員が倒れた鋼材にはさまれた。
- ・土留支保工を解体していた作業員は、作業主任者から 視認しづらい幅約60cmの狭隘な空間で作業を行っていた。

- 1. 合図者は、玉掛けの状況を確認し、吊上げ開始の 合図を行った後、吊り荷が確実に吊上がるまで確認する。
- 2. 作業主任者は、作業全体を見渡せる位置で、作業 手順や作業の安全性を監視することを徹底する。

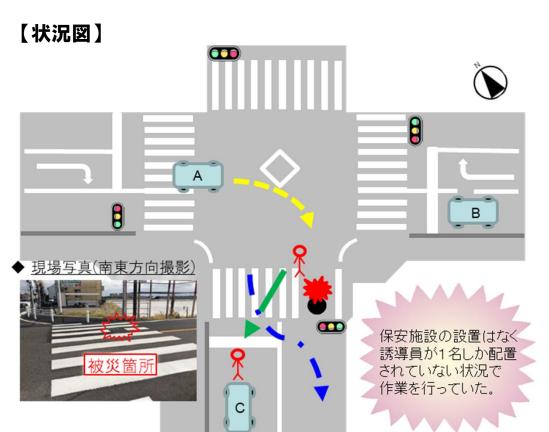
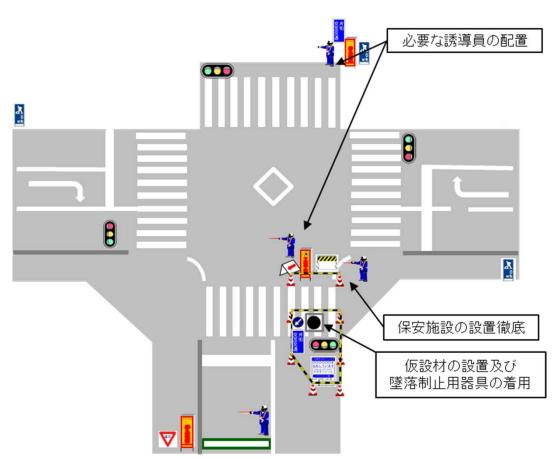
- ・下水道管路布設工事の完了検査前に、作業員1名と交通誘導員1名の計2名が、保安施設を設置せず、人孔及び管内の点検を実施していた。
- ・下図のように、車両Aが右折、車両Bが左折をしようとしており、誘導員は車両AとBを一点鎖線の経路で誘導しようとした。
- ・車両の通行路を確保するため、北進してきた車両Cを停止線の手前で停止させようと一時的に人孔付近から離れたところ、車両Aが右折してきて、路上に頭を出した作業員と接触し、約3.3m下の人孔内に落下した。

- 1. 道路上で工事等の作業を行う場合は、保安施設や誘導員を適切に配置し、道路使用の許可条件を遵守する。
- 2. 開口部において、適切に仮設材を設置し、墜落制止用器 具の着用・使用を徹底する。
- 3. 予定外の作業を行う場合は、元請け業者や発注者等に 報告の上、その際の安全対策について協議を行うことを 徹底する。

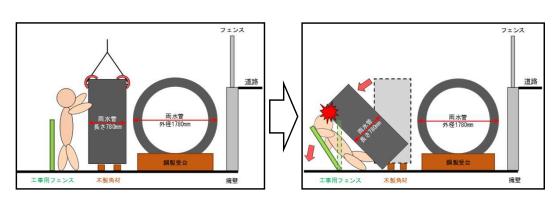
### 【状況図】

- 事故当日は、推進工事による下水道管路の布設工事を行っていた。
- ・ クレーンで雨水管を木製角材の上に仮置きした後、転倒防 止対策をしていなかった雨水管が転倒し、作業員が雨水管と 工事用フェンスに挟まれたことで死亡した。
- ・ 事故発生時,被災者は単独で作業を行っていた。

- 1. 雨水管の搬入は2本ずつとし、現道に角材を敷いて仮置き(平置き)を行う。余った雨水管は、ポンプ場内に平置きで保管する。
- 2. 合図者、監視者を配置し、合図者、監視者には他の作業をさせない。
- 3. 作業手順書に基づき、当日の作業内容に即したKY活動を 実施する。

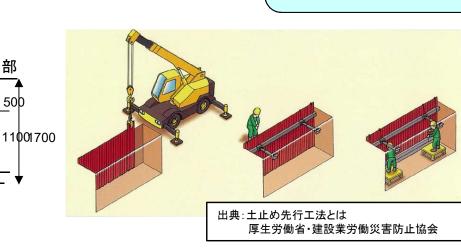
- ・ 事故当日は下水道本管を埋設するために、バックホウによる掘削を行っていた。深1.7m掘削した後、土留支保工設置を行うため、アルミ製腹起し(L=4m,125mm角)を設置するため、作業員2名が開口部に立ち入っていた。
- ・ パイプを2本並べ、チェーンを使って1段目の腹起しを吊り下げ、2段目を低い姿勢で吊り下げを開始した直後、背後の地山が崩壊し、崩落した土砂と地山の間で2名が挟まれる形で埋まった。

- 1 全作業員に土留支保工設置に関する再教育と周知 徹底の確認を行う。
- 2 削深1.5mに達する前に土留支保工の設置する。 (地山の安定度を見極め、緩んでいる場合は早期で の支保設置)
- 3 変更施工計画書の提出を行い、土留め先行工法の 手順について再度確認を行う。

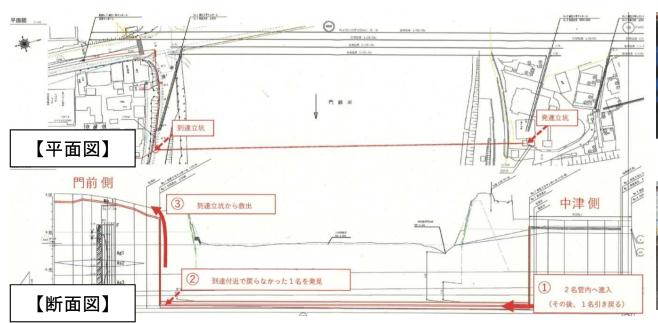
- 事故当日、出来高管理写真撮影のため、作業員A、Bの2名が発進側(中津町側)立坑から管内へ進入した。
- 作業途中、異常を感じたBがAに発進側に避難するよう促し避難した。
- ・ その後Aが避難してこないため、作業員B、Cがガス検知器で安全を確認し到達側(門前町側)立坑から、作業員Dが発進側(中津町側)立坑から救出に向かったところ、到達側から約2.4mの位置でAを確認した。
- ・ Aは救急搬送されたが、急性硫化水素中毒による肺水腫により死亡した。
- ・ また、救出に向かった作業員C、Dに加え、現場周辺の屋外で作業をしていた市民が気分不良を訴え病院へ搬送されたが、命に別状はなかった。
