国水下企第 9 4 号  
国水下事第 3 6 号  
令和 2 年 3 月 1 3 日

## 死亡事故の増加を踏まえた安全管理の徹底について

# 下水道工事における死亡事故事例

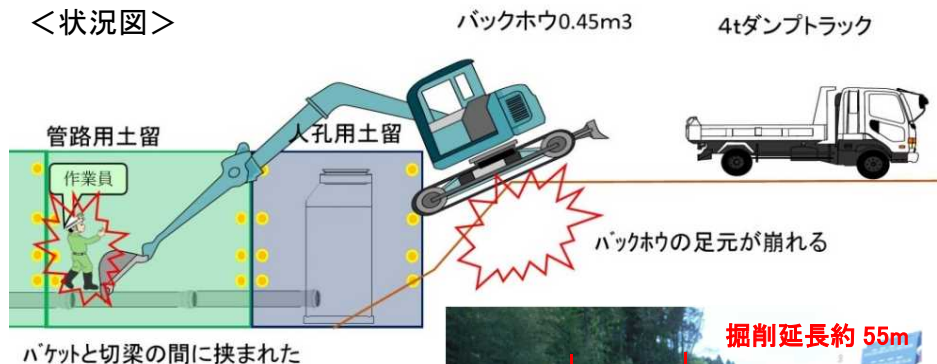
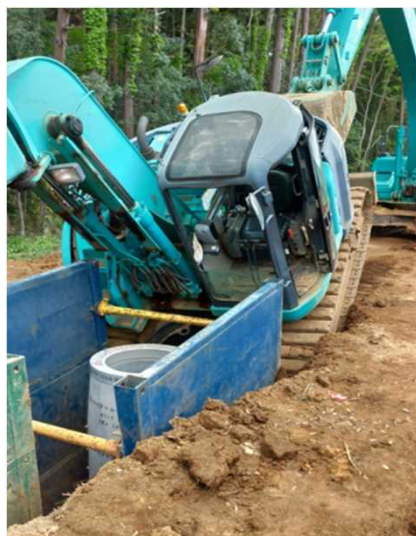
- ・事故当日は、污水管布設後、バックホウ(0.45m<sup>3</sup>)で埋戻し作業を実施
- ・危険予知活動において、埋戻しの際に重機とのはさまれに注意することを共有
- ・施工計画では合図誘導員1名と作業員2名で埋戻し工を行う予定であったが、合図誘導員を配置せず、作業員2名で工事を施工
- ・埋戻し作業中、バックホウ前方の地盤が崩れたことにより、バックホウが傾き、重機の作業半径内にいた土留内の作業員がバックホウのバケットと土留切梁との間に挟まれた

1. 施工計画書に基づく作業手順の周知  
欠員等により、施工計画書どおりの体制が組めない場合は、発注者と協議し、体制が整うまで作業は実施しない。
2. 危険予知活動の実施  
施工計画書に基づき、当日の作業手順・作業体制を確認し、安全対策を講じる。
3. 適切な作業ヤードを確保の上、バックホウを安全な場所に配置  
地盤の崩落の恐れのない場所で作業を行う。  
やむを得ず法肩等不安定な場所に重機を配置する必要がある場合は、敷鉄板を置く等の地盤の崩落防止措置を適切に行う。
4. 作業員が重機の運転時に作業半径内に入らないよう、重機の合図誘導員を適切に配置し、作業員は合図誘導員の指示に従い、埋戻しと敷均しの作業を分離して実施する。

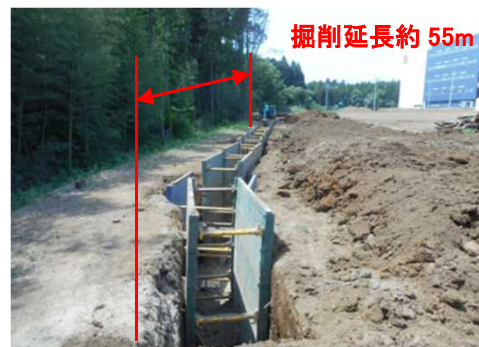
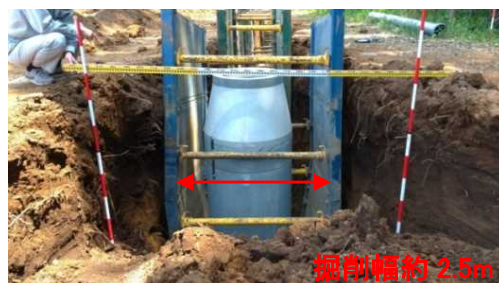
地盤崩落時の様子

掘削幅約 2.5m

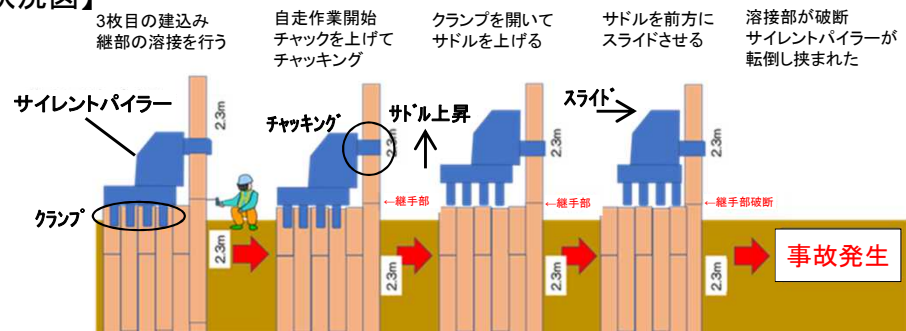
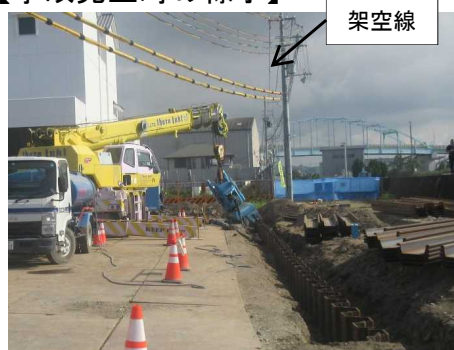
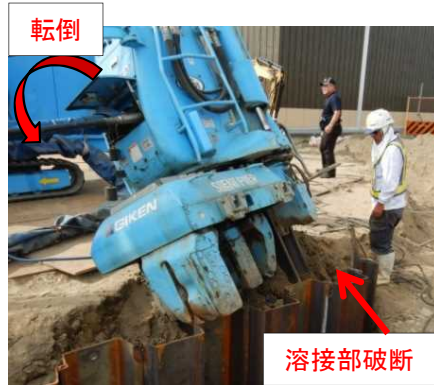
- ・事故当日は、架空線直下において継施工の土留め鋼矢板(鋼矢板継割付1.3m+2.3m×4 計10.5m)を油圧式杭圧入引抜機(サイレントパイラー)で圧入する作業をしていた。
- ・作業手順書では、鋼矢板の継手部を地中まで圧入したうえで油圧式杭圧入引抜機を自走する手順としていたが、鋼矢板の圧入作業を実施しなかった。また、溶接面の必要寸法が確保できていなかった。
- ・継手部の溶接が終わり、自走作業を完了させるために鋼矢板とクランプの位置関係を確認しようとパイラーオペレーターが油圧式杭圧入引抜機に近づいた。その際、地中に圧入されていない継手部に応力が集中していたことで、油圧式杭圧入引抜機を支持している鋼矢板が破断し、その影響で転倒した油圧式杭圧入引抜機にパイラーオペレータが下敷きになり被災した。
- ・事故発生時、作業指揮者は次工程の作業ヤード確保のための資材撤去等の作業中であり、監視が不十分であった。

1. 自走前の鋼矢板の圧入量及び溶接寸法を作業手順書に記載する。
2. 作業手順書に記載されているとおり、鋼矢板の圧入量や溶接面等が確保されているか確認する。
3. 油圧式杭圧入引抜機の自走中は、カラーコーンとコーンバーで転倒危険区域を明示し、作業員が立入らないようにする。
4. クランプがうまく閉じない場合等、やむを得ず自走中の油圧式杭圧入引抜機に近づく必要がある場合は、クレーンを用いて油圧式杭圧入引抜機の転倒防止の措置を講ずるなどの安全対策を実施する。
5. 作業指揮者は、作業員が自走作業前に転倒危険区域に立入っていないか、作業手順書どおりに作業しているかを確認する。

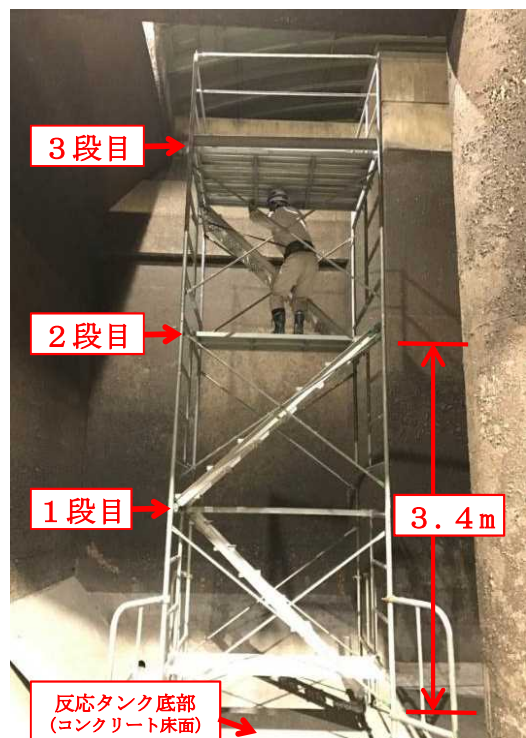
- ・ 事故当日、罹災者は反応槽内において足場の組立作業に従事していた。
- ・ 組み立てていた足場は、三段の作業床で構成される可搬式の既製品であり、罹災者が2段目の足場から3段目の作業床を取付けようとした際に、バランスを崩して3.4m下のコンクリート製の底面へ墜落した。
- ・ 事故発生時、罹災者は腰部に墜落制止用器具を着用していたが、フックを手すりに掛けていなかったため、墜落を防ぐことができなかった。

足場の概要と高さ

1. 作業員全員へ安全教育を行い、墜落制止用器具の着用と適切な使用を徹底する。
2. 仮設材について、手すりの設置や側面にネットを張る等、物理的に墜落・転落事故が生じにくい環境を作る。
3. 作業指揮者を配置し、作業の監視・指導を強化するとともに、発注者においても定期的なパトロールを実施し、従事者全員の安全管理に対する意識の向上に努める。
4. 高所作業を伴う工事現場においては、注意喚起ポスターを掲示し、安全対策について継続的な意識の向上を図る。

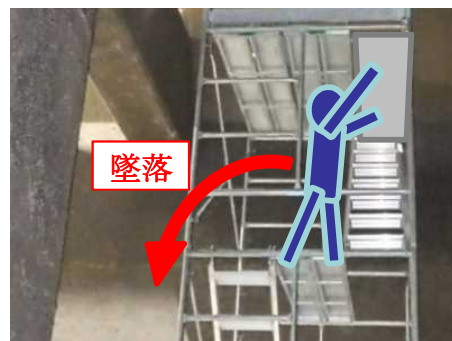
事故時の状況

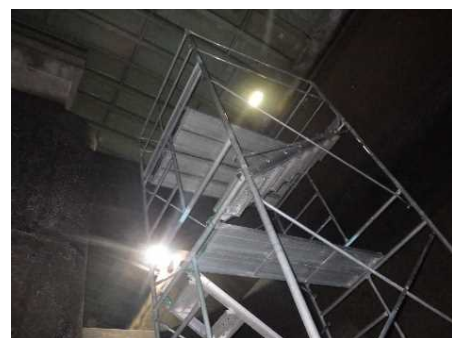
足場側面

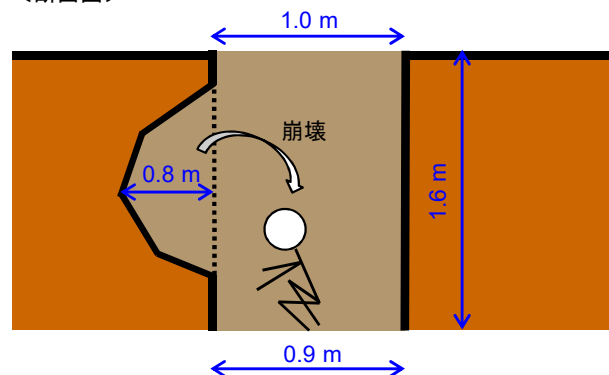
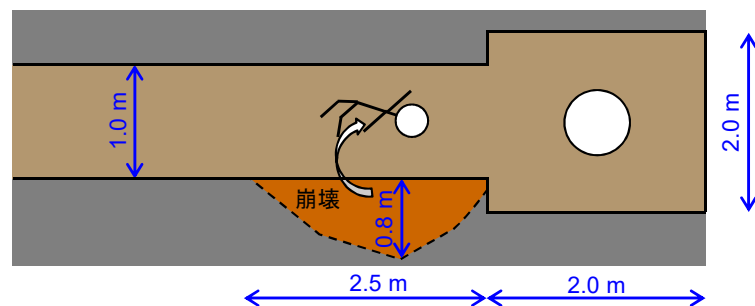
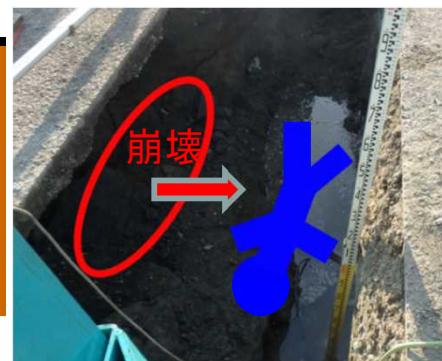
- ・事故当日は下水道管路の布設のための掘削作業を実施しており、被災者は工事の現場代理人として作業を指揮する立場であったが、掘削面に立ち入り作業も行っていた。
- ・施工計画において建込み簡易土留め工法を予定していたが、現場では建込み式の軽量鋼矢板工法を採用し、1.6m掘削したところで、矢板を設置する前に、建込みの支障となる石などの除去作業のため、複数の作業員が掘削面に立ち入った。
- ・被災者が掘削面内において、中腰で作業を行っていた際に掘削側面の土砂が崩壊し全身が土砂で埋まった。

1. 掘削の高さが1.5メートル以上の場合、矢板設置前における掘削面への立入の禁止を徹底する。
2. 作業指揮者を明確にし、作業全体を見渡せる位置に配置して、作業手順や作業の安全性を監視する。
3. 現場作業に即した作業手順書に見直し、実際の作業に対してKY活動を実施する。
4. 発注者は工事現場へのパトロールを実施し、施工計画書に基づく作業や安全管理の実施について確認する。

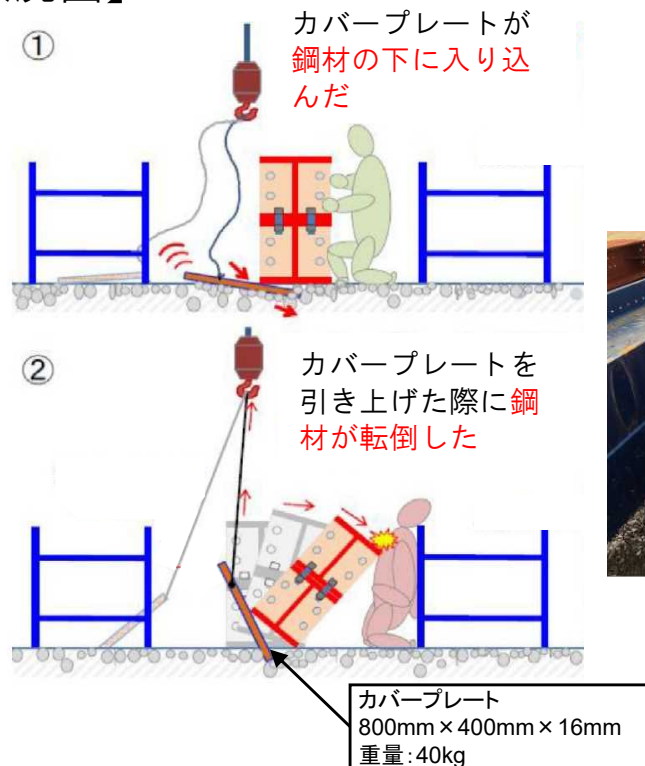
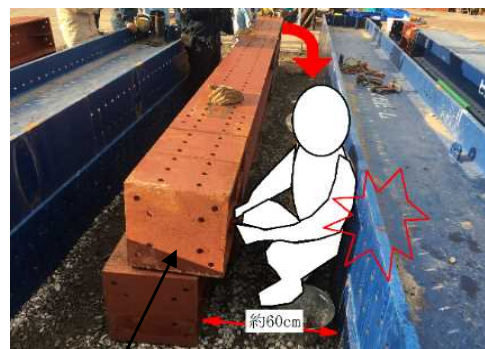
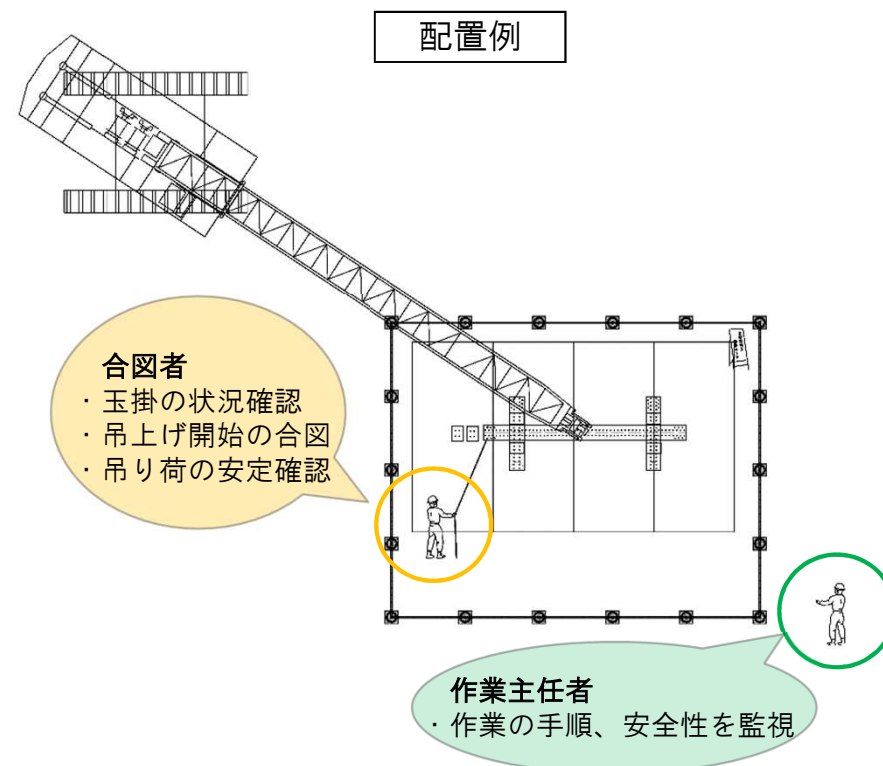
- ・ 事故当日は、解体した土留支保工を、場外に搬出するための解体作業を行っていた。
- ・ カバープレートをクレーンで吊上げる際に、仮置きしていた鋼材と地面の隙間にカバープレートが入り込み、鋼材の片側が持ち上がったことで、鋼材が転倒し、土留支保工を解体していた作業員が倒れた鋼材にはさまれた。
- ・ 土留支保工を解体していた作業員は、作業主任者から視認しづらい幅約60cmの狭隘な空間で作業を行っていた。

転倒した鋼材  
H400mm × 400mm L=5.5m × 2本  
重量: 約2.6t

1. 合図者は、玉掛けの状況を確認し、吊上げ開始の合図を行った後、吊り荷が確実に吊上がるまで確認する。
2. 作業主任者は、作業全体を見渡せる位置で、作業手順や作業の安全性を監視することを徹底する。

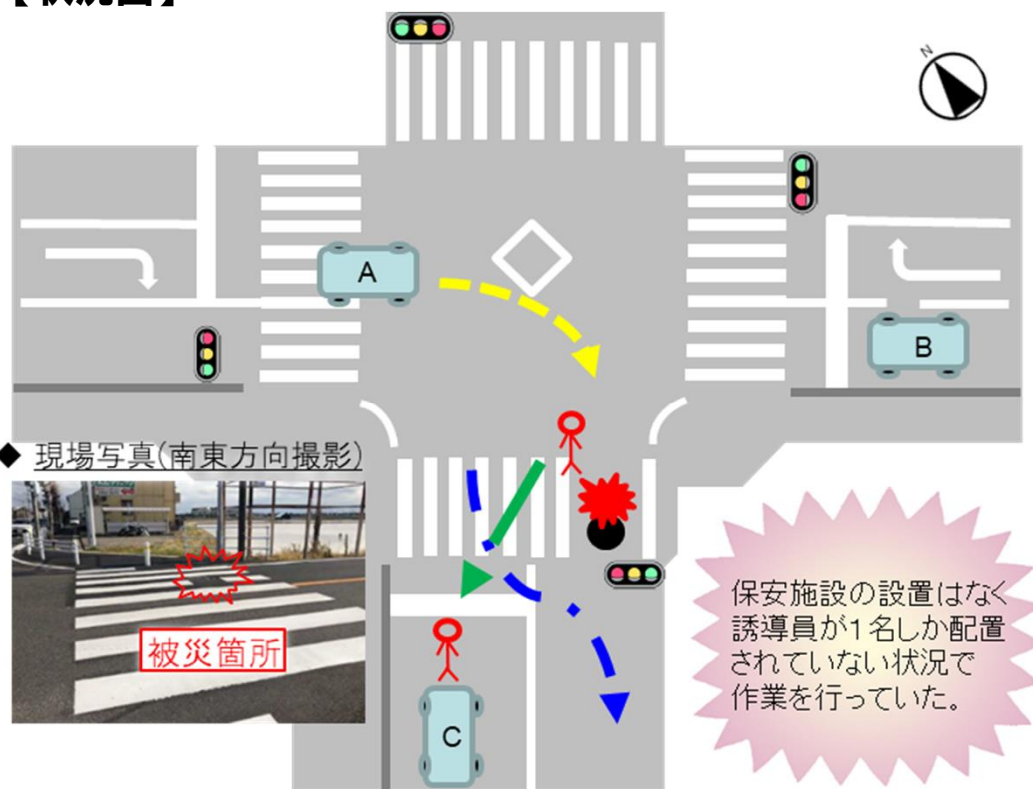
- ・下水道管路布設工事の完了検査前に、作業員1名と交通誘導員1名の計2名が、保安施設を設置せず、人孔及び管内の点検を実施していた。
- ・下図のように、車両Aが右折、車両Bが左折をしようとしており、誘導員は車両AとBを一点鎖線の経路で誘導しようとした。
- ・車両の通行路を確保するため、北進してきた車両Cを停止線の手前で停止させようと一時的に人孔付近から離れたところ、車両Aが右折してきて、路上に頭を出した作業員と接触し、約3.3m下の人孔内に落下した。

1. 道路上で工事等の作業を行う場合は、保安施設や誘導員を適切に配置し、道路使用の許可条件を遵守する。
2. 開口部において、適切に仮設材を設置し、墜落制止用器具の着用・使用を徹底する。
3. 予定外の作業を行う場合は、元請け業者や発注者等に報告の上、その際の安全対策について協議を行うことを徹底する。

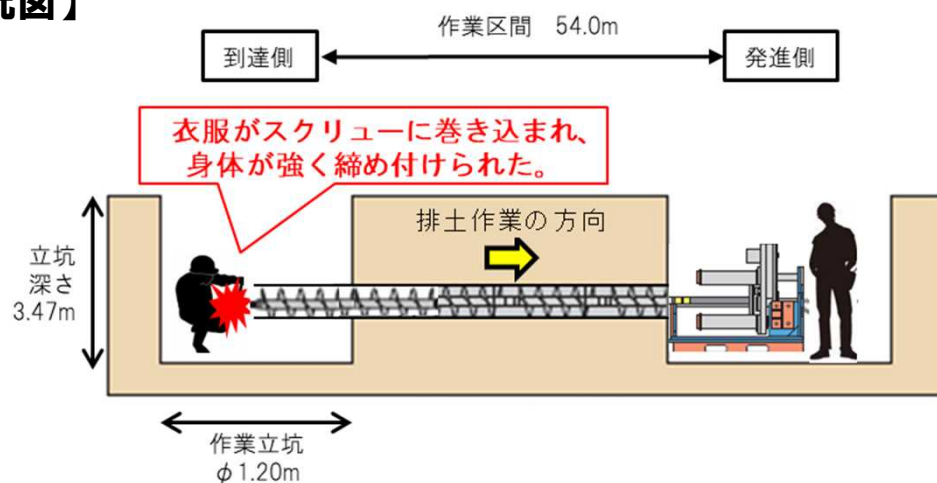
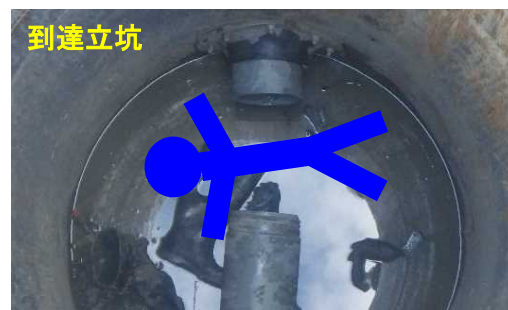
- ・事故当日は、推進工事による下水道管路の布設工事を行っていた。
- ・推進工が完了し、スクリーを回転させて発進側の立坑で排土作業を行っていたところ、到達側立坑で作業をしていた被災者の衣服がスクリーに巻き込まれ、身体が強く締め付けられた。
- ・事故発生時、被災者は到達側の立坑内において単独で作業を行っていた。

1. 推進工の完了後は、スクリーを回転させた状態で到達側の立坑内に立ち入ることを禁止する。
2. 作業手順書に記載されていない予定外作業を行う必要がある場合は、現場代理人等に報告・相談した上で、監視員の下で作業を行う。
3. 作業手順書に基づき、当日の作業内容に即したKY活動を実施する。
