事務連絡
令和2年11月18日

国土交通省水管理・国土保全局下水道部
下水道事業課事業マネジメント推進室課長補佐

下水道工事における安全対策の徹底（その3の2）について （令和2年5月11日山口県岩国市発注の工事に伴う死亡事故）

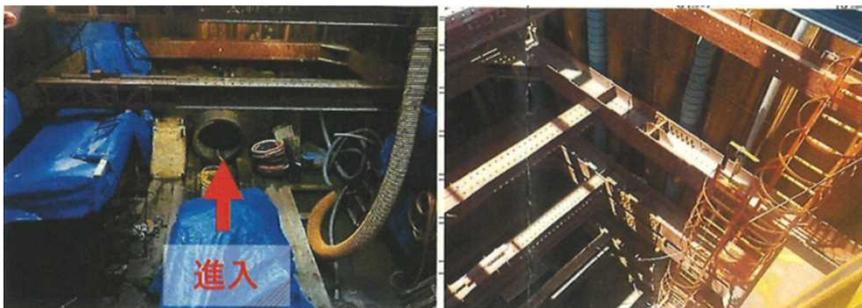
【状況写真】発進側立坑(事故前)

- ・ 硫化水素発生への恐れがあることから、その対策を講じ工事を実施するよう発注者が仕様書に明記し、受注者はそれに基づき工事を実施していた。
- ・ 河川横断部の推進管布設作業の完了後、①発進側立坑から管内の完成写真を撮りに作業員A・Bの2名が入った。
(この時、発進側立坑の硫化水素濃度の測定、換気は行っていたが、短時間の写真撮影のみであるため、到達側立坑の覆工板は閉じたままで、硫化水素濃度の測定も行っていなかった)
- ・ 管内で異臭を感じ、作業員Bは自力で地上に脱出した。
- ・ 管内に残っている作業員Aの救助のため、②到達側立坑から作業員Bと作業員Cが、③発進側立坑から作業員Dが救出を試みたが作業員C・Dの2名が気分不良となり管内の作業員Aは心肺停止となった。(作業員A・C・Dの3名は共に到達側立坑から病院へ搬送)

- ・ 管内及び立坑内での作業は、到達側立坑の覆工板を外し両方の立坑から換気を行い、入坑前に硫化水素濃度を測定し安全を確認した上で行う。
- ・ また、管内及び立坑内で作業を行う作業員の酸素欠乏・硫化水素危険作業特別教育の受講状況を確認し、未受講者には受講させるとともに、継続的な安全教育を行う。
- ・ 万が一に備え、空気呼吸器や救出用ゴンドラ等を準備し作業中の硫化水素の発生を想定した訓練を実施する。
- ・ 発注者は定期的なパトロール等により、適正な換気や安全教育の徹底、作業員の安全意識の向上に努める。

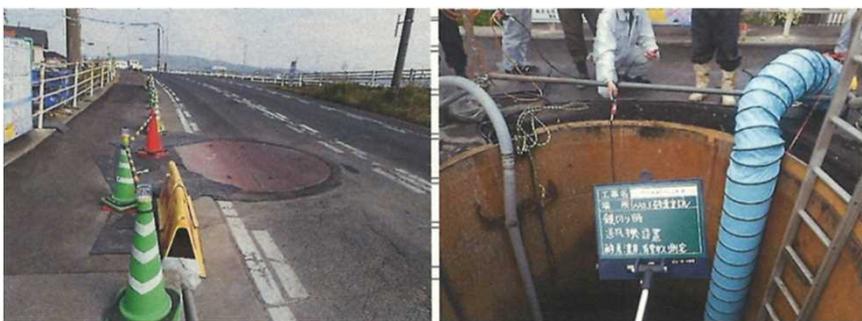
【状況写真】到達側立坑(事故前)

- ・ 受発注者ともに硫化水素発生の恐れがあることを認識しており、受注者はその対策をするよう明記した仕様書に基づき工事を実施していたが、事故当日は完了写真の撮影のみであることから、2箇所ある立坑の片側から換気を行い、もう片側は覆工板をかけたままだった
