## 下水道工事における安全管理の徹底について （はさまれによる死亡事故）

# 事故発生状況と再発防止策 (R2.1.9 兵庫県神戸市)

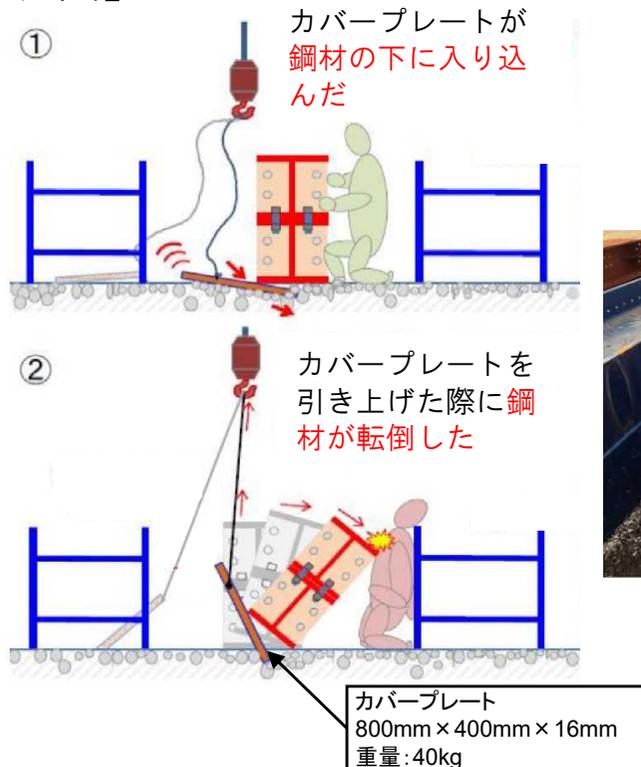
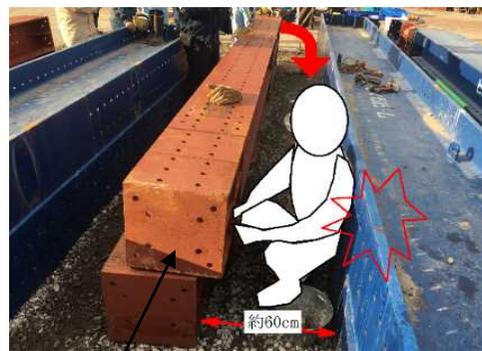
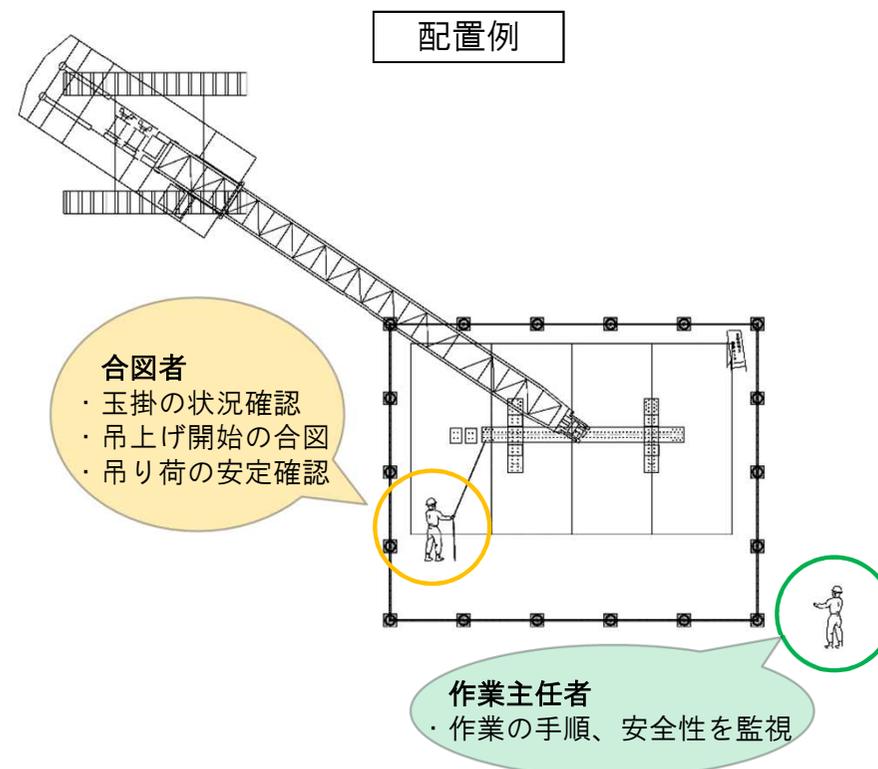
## 【状況図】

- ・ 事故当日は、解体した土留支保工を、場外に搬出するための解体作業を行っていた。
- ・ カバープレートをクレーンで吊上げる際に、仮置きしていた鋼材と地面の隙間にカバープレートが入り込み、鋼材の片側が持ち上がったことで、鋼材が転倒し、土留支保工を解体していた作業員が倒れた鋼材にはさまれた。
- ・ 土留支保工を解体していた作業員は、作業主任者から視認しづらい幅約60cmの狭隘な空間で作業を行っていた。

転倒した鋼材  
H400mm×400mm L=5.5m×2本  
重量:約2.6t

1. 合図者は、玉掛けの状況を確認し、吊上げ開始の合図を行った後、吊り荷が確実に吊上がるまで確認する。
2. 作業主任者は、作業全体を見渡せる位置で、作業手順や作業の安全性を監視することを徹底する。
