下水道工事における安全管理の徹底について （土砂崩壊による死亡事故）

事故発生状況と再発防止策 (R1.12.4 山口県大島郡周防大島町)

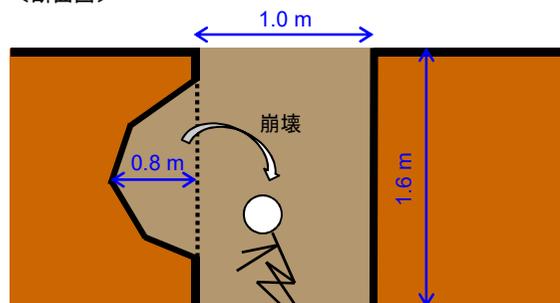
<断面図>

- ・ 事故当日は下水道管路の布設のための掘削作業を実施しており、被災者は工事の現場代理人として作業を指揮する立場であったが、掘削面に立ち入り作業も行っていた。
- ・ 施工計画において建込み簡易土留め工法を予定していたが、現場では建込み式の軽量鋼矢板工法を採用し、1.6m掘削したところで、矢板を設置する前に、建込みの支障となる石などの除去作業のため、複数の作業員が掘削面に立ち入った。
- ・ 被災者が掘削面内において、中腰で作業を行っていた際に掘削側面の土砂が崩壊し全身が土砂で埋まった。

1. 掘削の高さが1.5メートル以上の場合、矢板設置前における掘削面への立入の禁止を徹底する。
2. 作業指揮者を明確にし、作業全体を見渡せる位置に配置して、作業手順や作業の安全性を監視する。
3. 現場作業に即した作業手順書に見直し、実際の作業に対してKY活動を実施する。
4. 発注者は工事現場へのパトロールを実施し、施工計画書に基づく作業や安全管理の実施について確認する。
