## 下水道工事における安全管理の徹底について （はさまれによる死亡事故）

# 下水道工事におけるはさまれ事故 (R2.1.9 兵庫県神戸市)

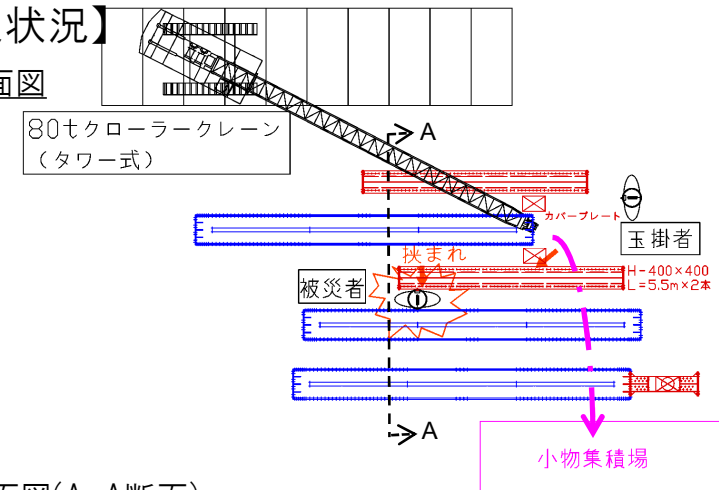
### ◆ 平面図

- 発生日 : 令和2年1月9日(木) 午後2時55分頃
- 発生場所 : 兵庫県神戸市長田区南駒栄町
- 報道 : あり
- 工事概要 : 水処理施設 (RC造) の築造  
50,000m<sup>3</sup>/日
- 事故内容 : 市発注の水処理施設築造工事で、土留支保工を場外へ搬出するための作業中に事故が発生。カバープレートをクレーンで吊上げる際に、仮置きしていた鋼材と地面の隙間にカバープレートが入り込み、鋼材の片側が持ち上がったことで、鋼材が転倒し、その付近にいた作業員が倒れた鋼材にはさまれた。
