事務連絡
令和元年 12 月 10 日

下水道工事における安全管理の徹底について （土砂崩壊による死亡事故）

下水道工事における土砂崩落事故 (R1.12.4 山口県大島郡周防大島町)

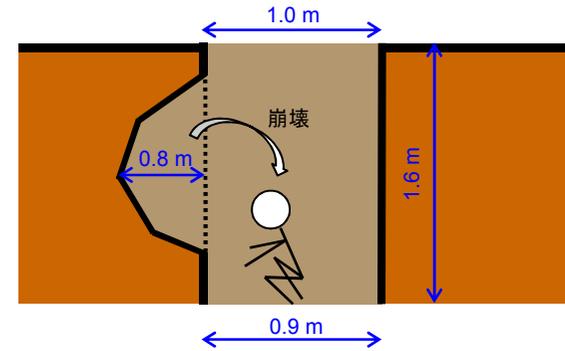
<断面図>

- 発生日：令和元年12月4日（水）午後2時頃
- 発生場所：山口県大島郡周防大島町大字東三蒲地内
- 報道：新聞（地方版）に掲載あり
- 工事概要：下水道管布設工事
開削工 L=174.0m、取付管推進工 L=14.0m
- 事故内容：下水道管路の布設工事において、軽量鋼矢板を建て込むため、掘削深1.6mの掘削面に入り中腰で作業していたところ、側面の土砂が崩壊し全身が土砂で埋まった。

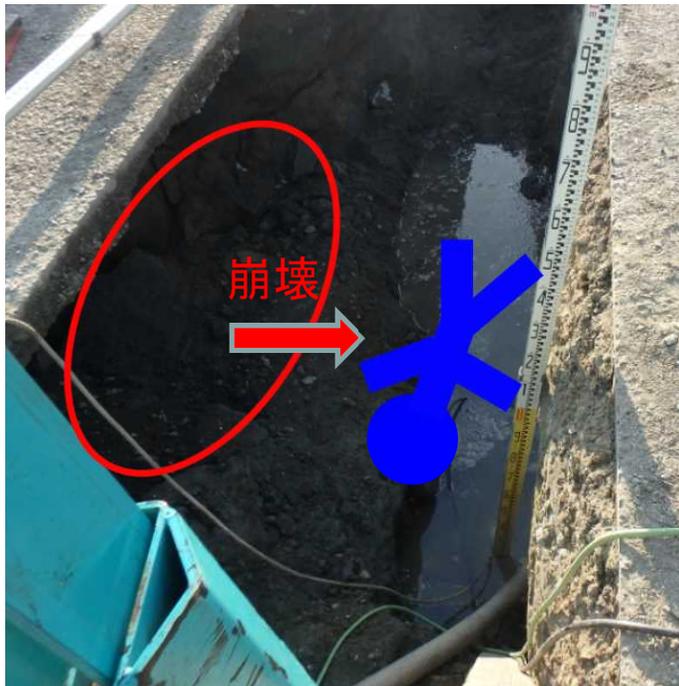
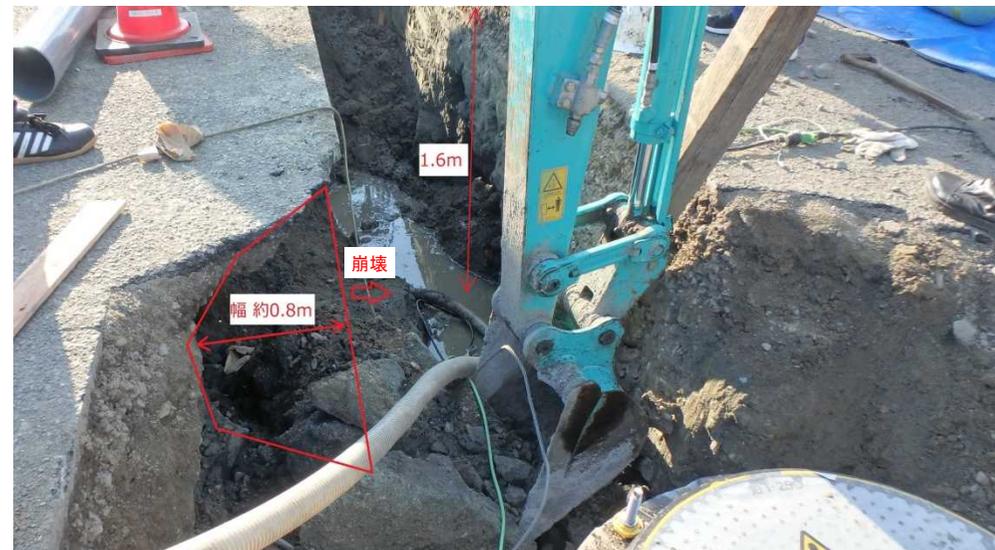
【状況写真】

本年 12 月 4 日、山口県周防大島町発注の下水道管路の布設工事において、軽量鋼矢板を建て込むため、作業員が掘削面に立ち入ったところ、掘削側面の土砂が崩壊し、作業員が土砂に埋もれて死亡するという事故が発生しました（別紙参照）。

また、当事故をもって、今年度の死亡事故発生件数が 4 件となり、昨年度と比較すると 2 件の増となりました。年末に向けて工事は繁忙期となり、作業が増えるとともに工事事故の件数も増加しております。各下水道管理者におかれましては、引き続き、安全管理を徹底し、事故の未然防止に努めていただきますようお願いいたします。
