### 下水道工事における安全管理の徹底について (はさまれによる死亡事故)

# 事故発生状況と再発防止策 (R1.9.2 日本下水道事業団)

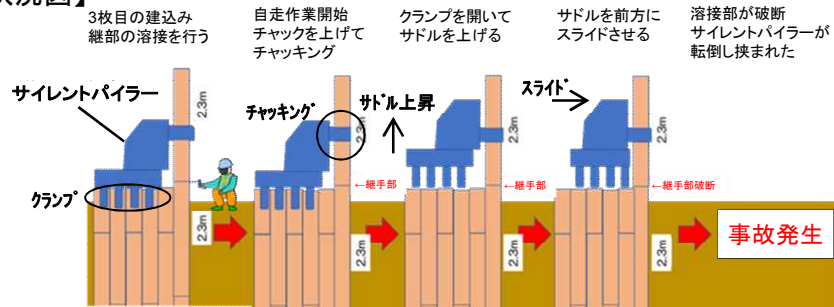
## 【状況図】

- ・事故当日は、架空線直下において継施工の土留め鋼矢板(鋼矢板継割付1.3m+2.3m×4 計10.5m)を油圧式杭圧入引抜機(サイレントパイラー)で圧入する作業をしていた。
- ・作業手順書では、鋼矢板の継手部を地中まで圧入したうえで油圧式杭圧入引抜機を自走する手順としていたが、鋼矢板の圧入作業を実施しなかった。また、溶接面の必要寸法が確保できていなかった。
- ・継手部の溶接が終わり、自走作業を完了させるために鋼矢板とクランプの位置関係を確認しようとパイラーオペレーターが油圧式杭圧入引抜機に近づいた。その際、地中に圧入されていない継手部に応力が集中していたことで、油圧式杭圧入引抜機を支持している鋼矢板が破断し、その影響で転倒した油圧式杭圧入引抜機にパイラーオペレーターが下敷きになり被災した。
- ・事故発生時、作業指揮者は次工程の作業ヤード確保のための資材撤去等の作業中であり、監視が不十分であった。

1. 自走前の鋼矢板の圧入量及び溶接寸法を作業手順書に記載する。
2. 作業手順書に記載されているとおり、鋼矢板の圧入量や溶接面等が確保されているか確認する。
3. 油圧式杭圧入引抜機の自走中は、カラーコーンとコーンバーで転倒危険区域を明示し、作業員が立入らないようにする。
4. クランプがうまく閉じない場合等、やむを得ず自走中の油圧式杭圧入引抜機に近づく必要がある場合は、クレーンを用いて油圧式杭圧入引抜機の転倒防止の措置を講ずるなどの安全対策を実施する。
5. 作業指揮者は、作業員が自走作業前に転倒危険区域に立入っていないか、作業手順書どおりに作業しているかを確認する。
